DETERMINACIÓN Y EVALUACIÓN DE LAS  
PATOLOGÍAS DE LA ESTRUCTURA DE ALBAÑILERÍA  
CONFINADA DEL CERCO DE LA INSTITUCIÓN  
EDUCATIVA PREVOCACIONAL, DISTRITO DE  
CHIMBOTE, PROVINCIA DEL SANTA, REGIÓN  
ÁNCASH, SEPTIEMBRE – 2017

**TESIS PARA OPTAR EL TÍTULO PROFESIONAL DE  
INGENIERO CIVIL**

BACH. KLISMAN GÓMEZ CALDERÓN

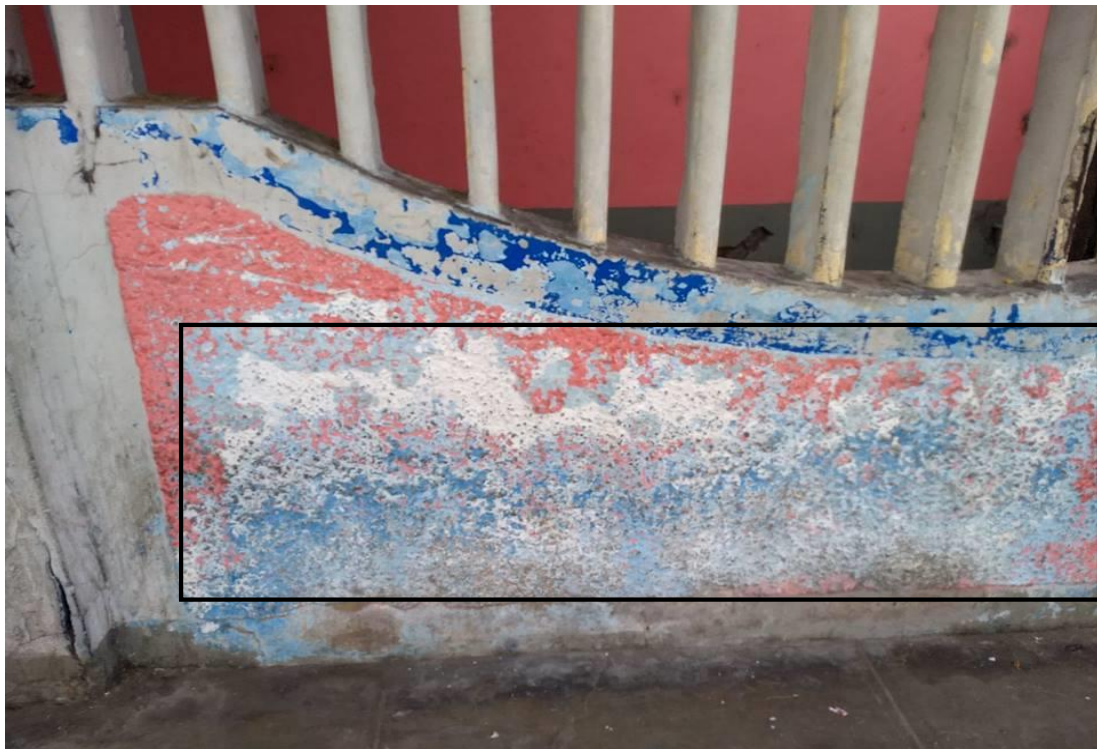
**Fotografía N°04:** Muros afectados por la Eflorescencia en la unidad muestral N°08.

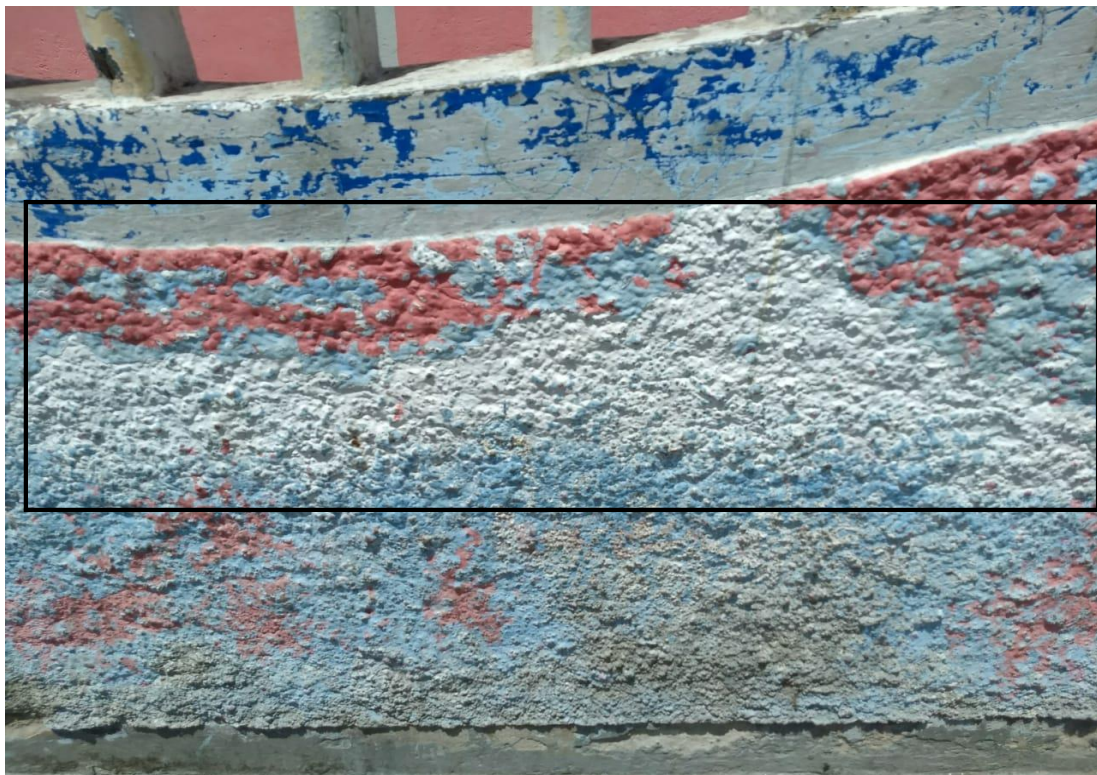
**Fotografía N°05:** Muros afectados por la Eflorescencia en la unidad muestral N°07.

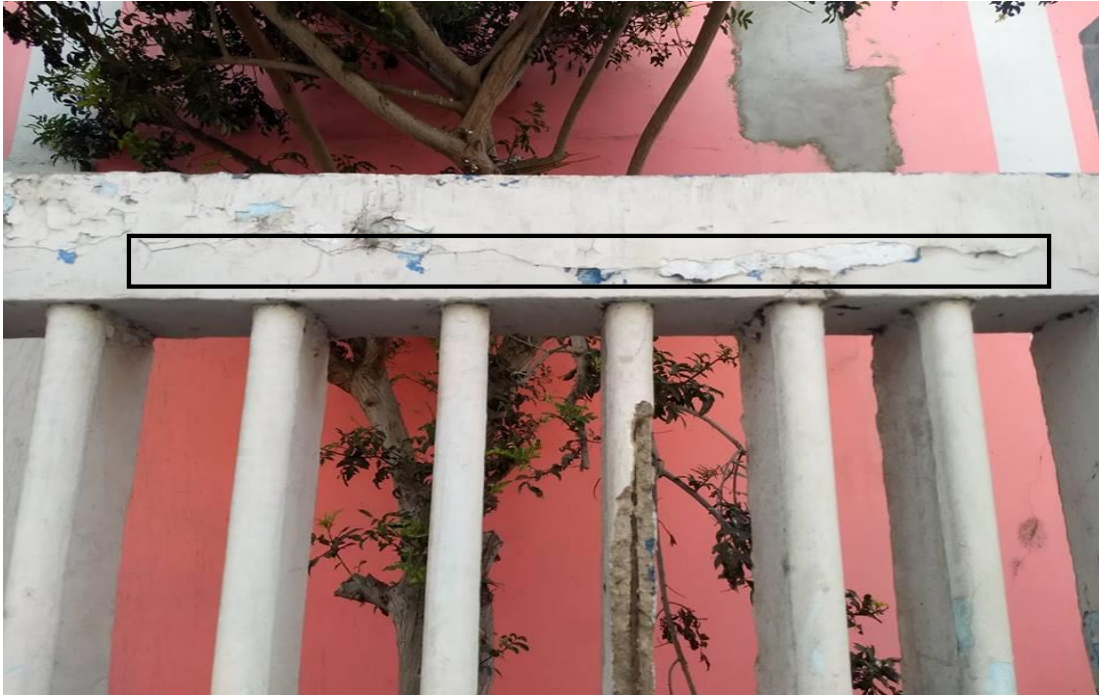
**Fotografía N°06:** Viga afectado por la Fisura en la unidad muestral N°06.

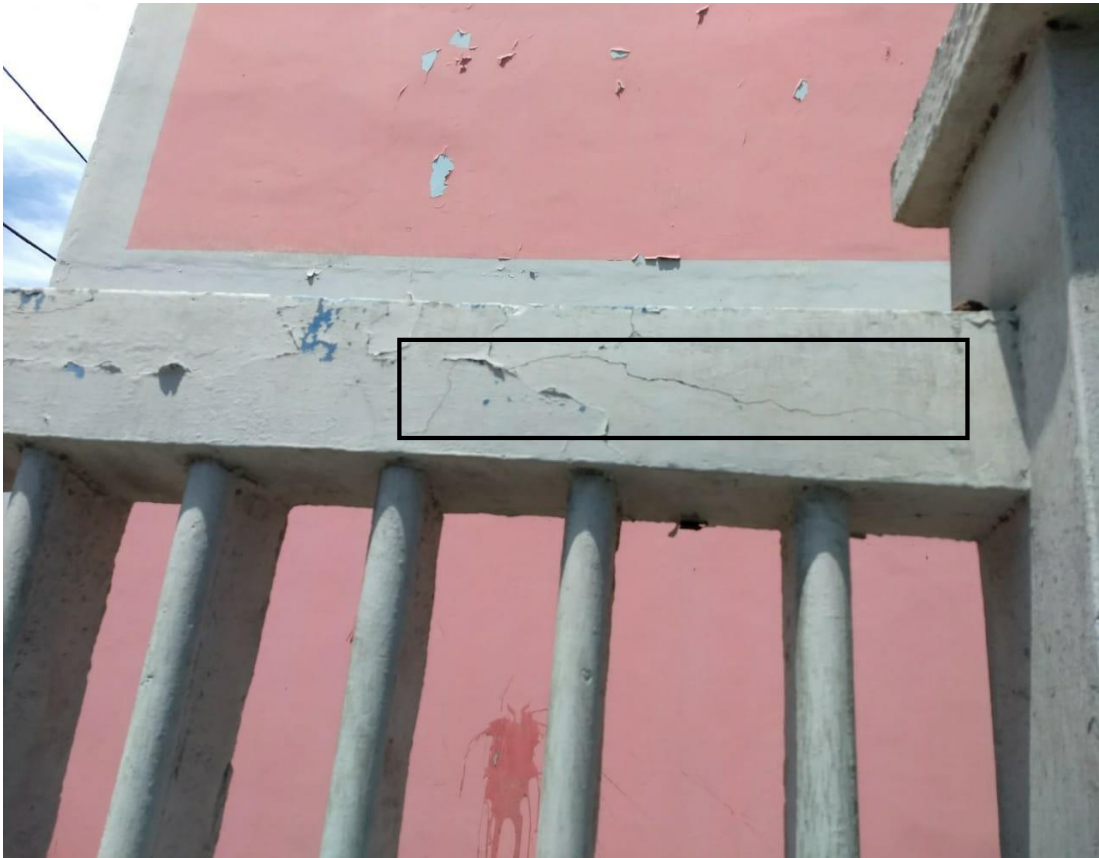
**Fotografía N°07:** Viga afectado por la Fisura en la unidad muestral N°06.

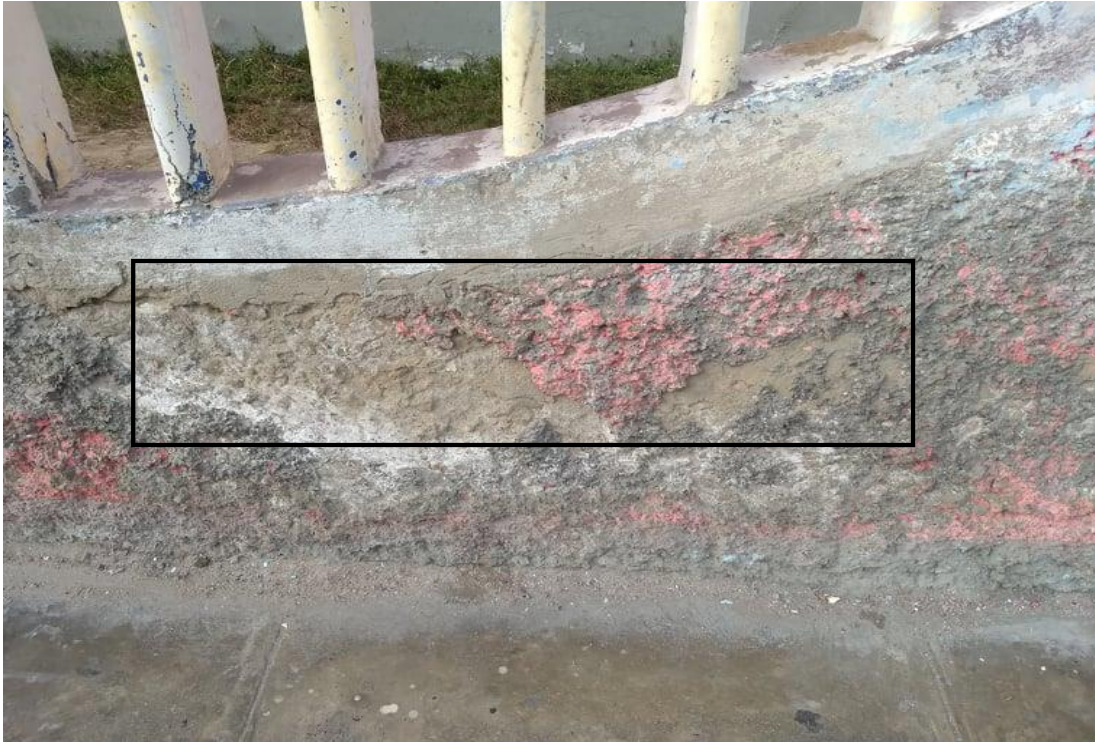
**Fotografía N°08:** Muros afectado por la Erosión en la unidad muestral N°09.

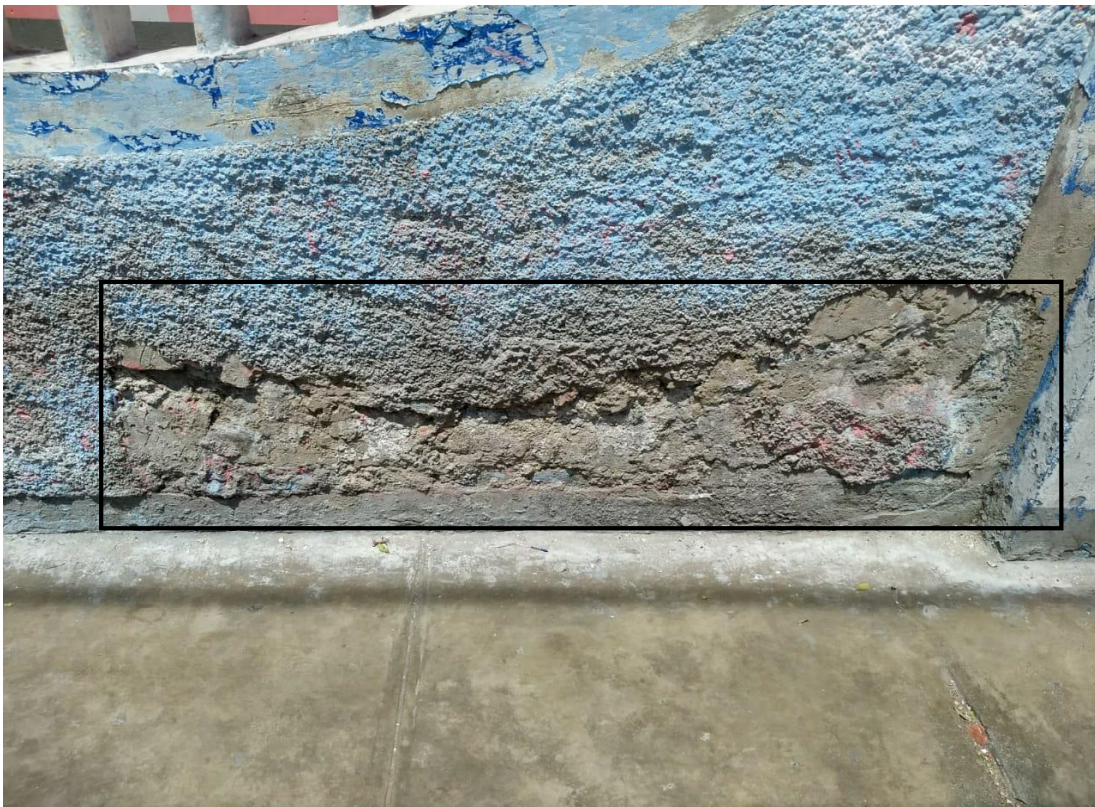
**Fotografía N°09:** Muros afectado por la Erosión en la unidad muestral N°05.

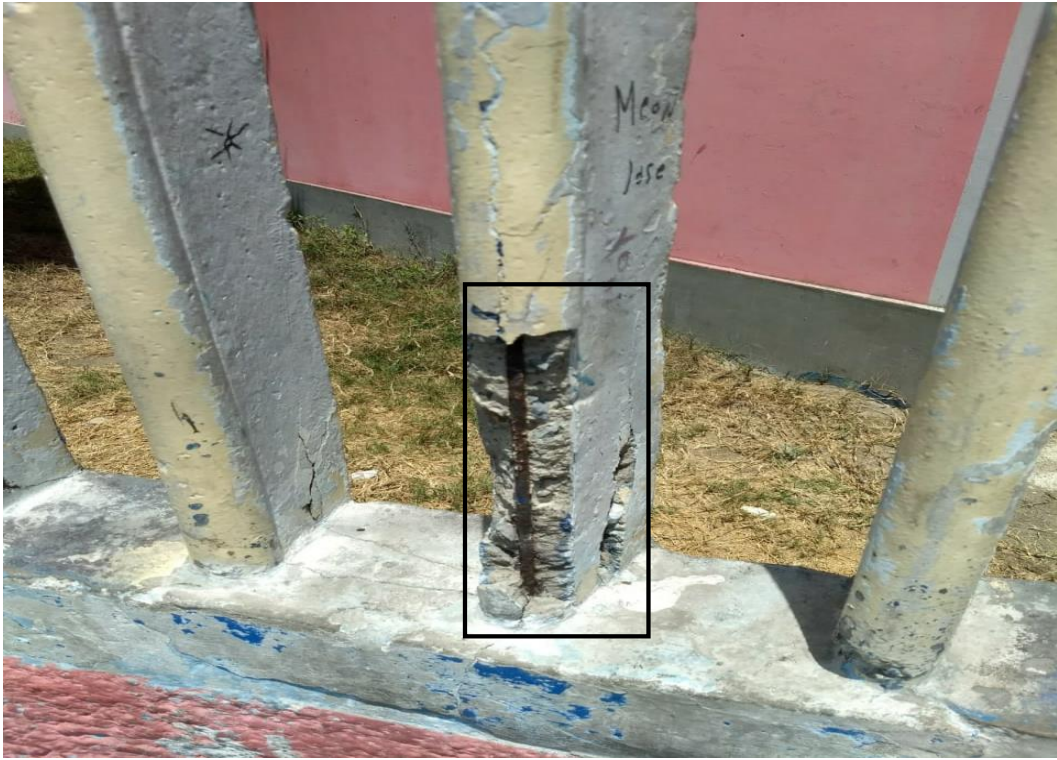
**Fotografía N°10:** Muros afectado por la Corrosión en la unidad muestral N°02.

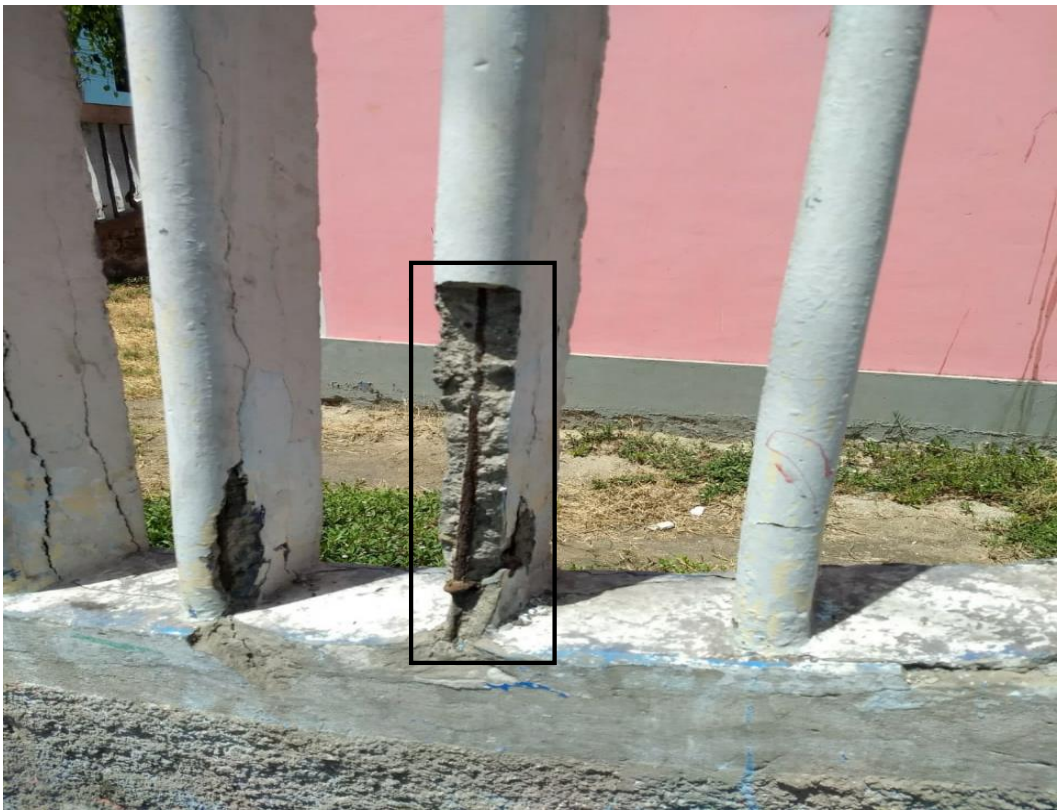
**Fotografía N°11:** Muros afectado por la Corrosión en la unidad muestral N°06.

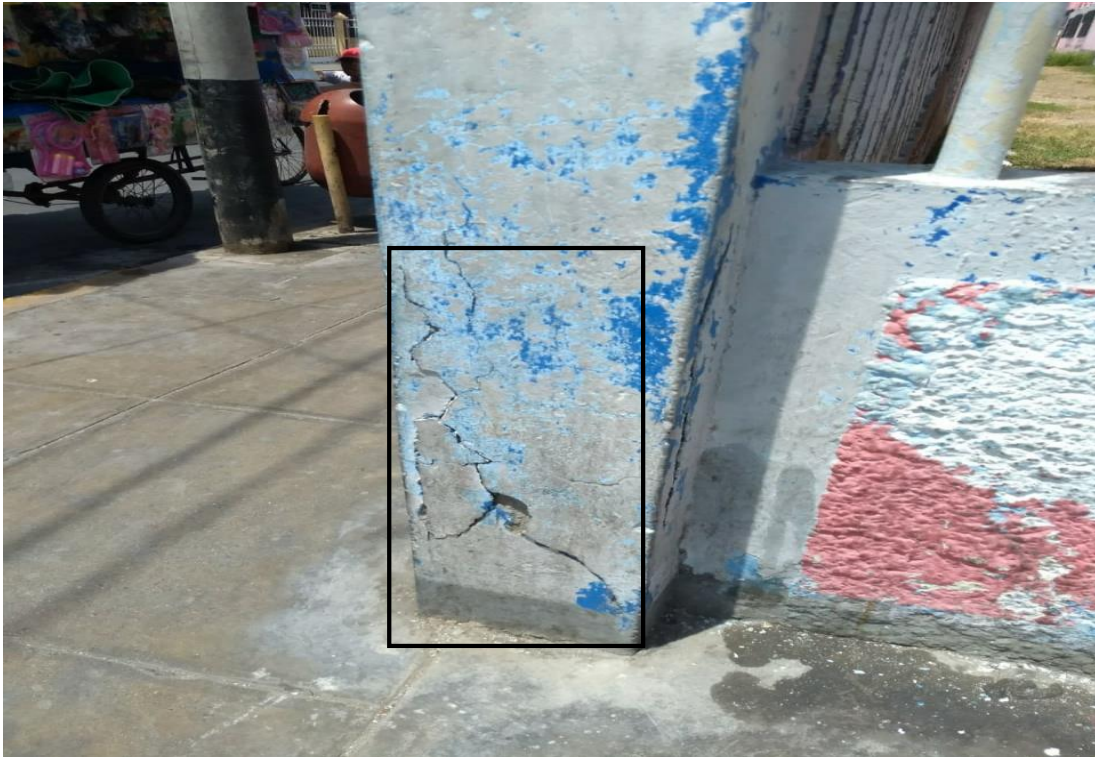
**Fotografía N°12:** Muros afectado por la Grieta en la unidad muestral N°07.

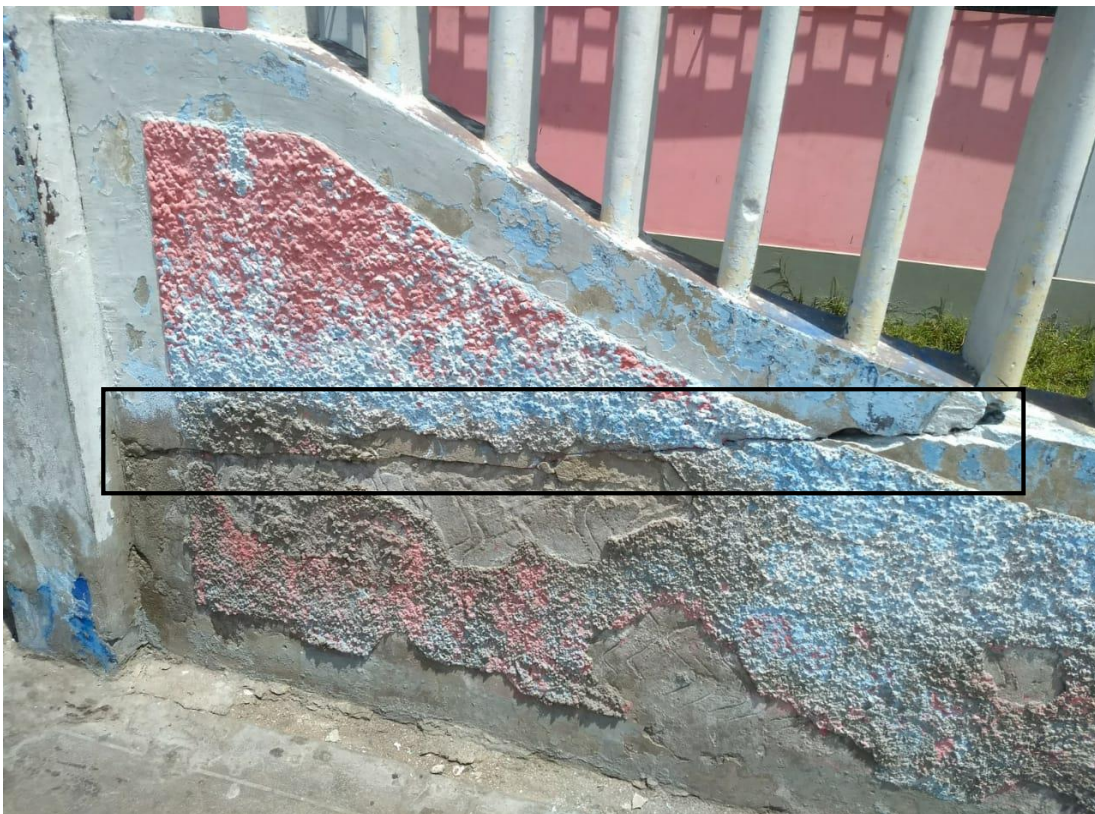
**Fotografía N°13:** Muros afectado por la Grieta en la unidad muestral N°12.

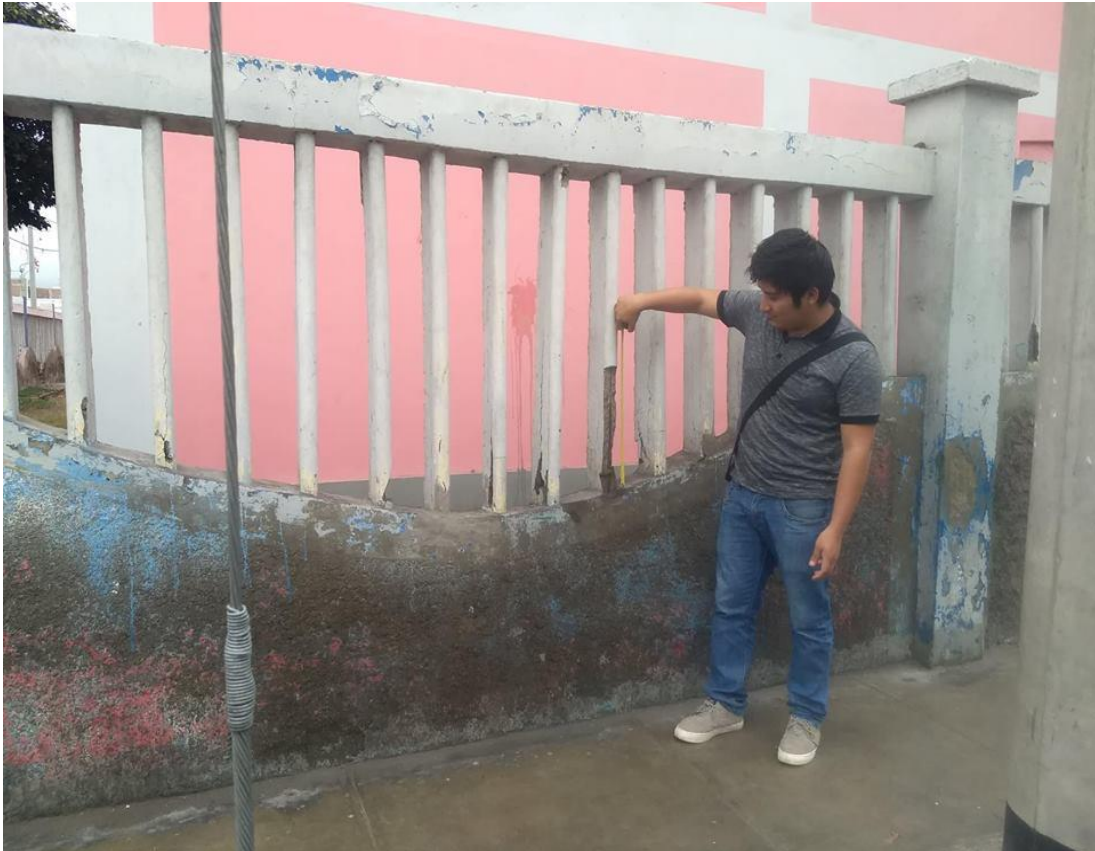
**Fotografía N°14:** Midiendo la Corrosión que afecta el muro en la unidad de muestral N° 06.

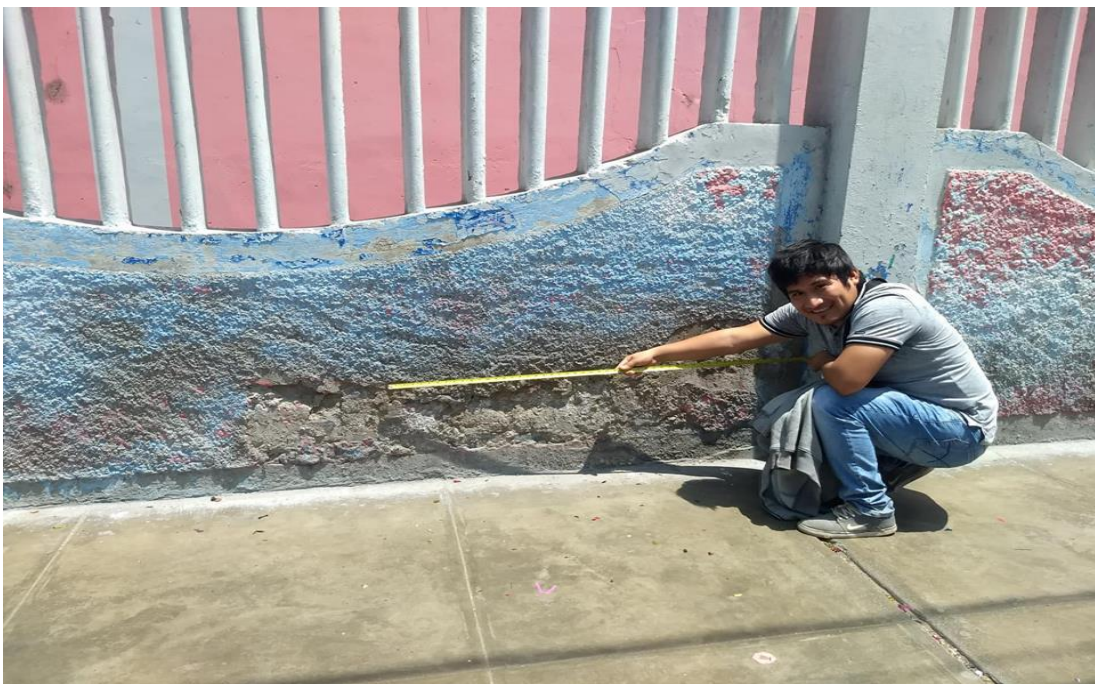
**Fotografía N°15:** Midiendo la Erosión que afecta el muro en la unidad de muestral N° 05.

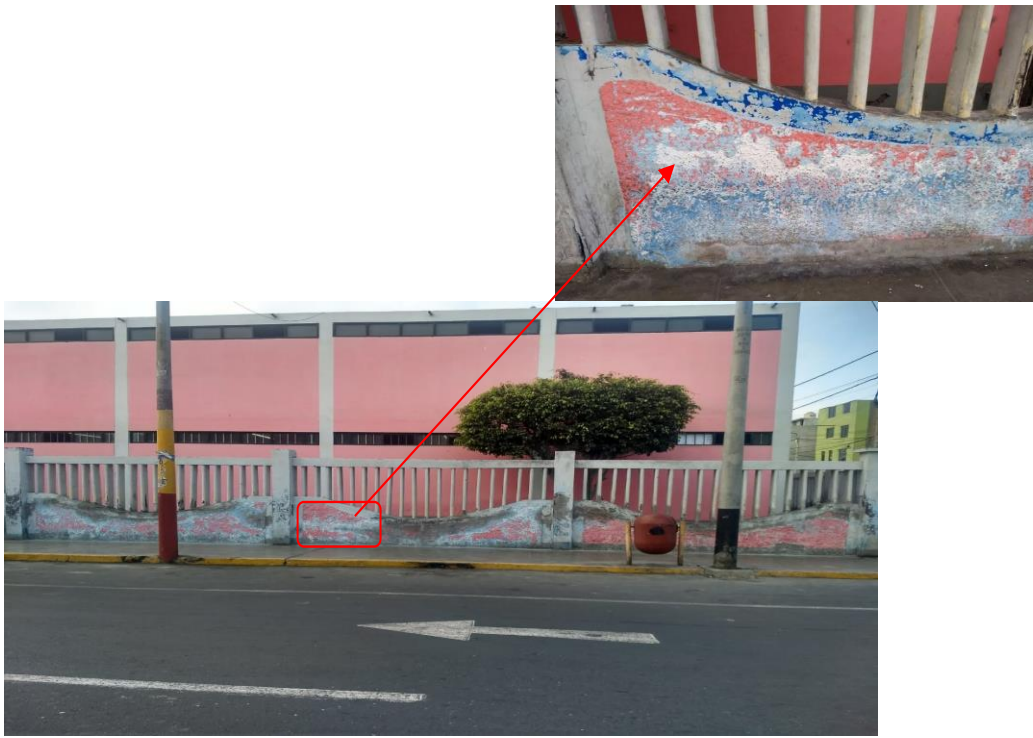
PATOLOGIA : EFLORESCENCIA

UNIDAD MUESTRAL N° 08	
<b>Descripción:</b>	
Se observa unas manchas cristales en el muro , afectada por la humedad, deterioro de material, esta eflorescencia se encuentra en el muro, con un área de 0.30 m <sup>2</sup> .	
<b>Causa:</b>	
Se debe a la succión del agua por capilaridad, debido a la napa freática, también por el riego constante del jardín que está en el interior del cerco perimétrico, esta humedad hace que las sales del concreto se activen y al momento de evaporarse se manifiestan con manchas.	
<b>Intervención:</b>	
consiste en disolver los cristales con agua a presión y retirarlos con un cepillo de cerdas naturales. Para realizar este tipo de limpieza se debe elegir un día caluroso para que el agua se evapore y la superficie quede seca.

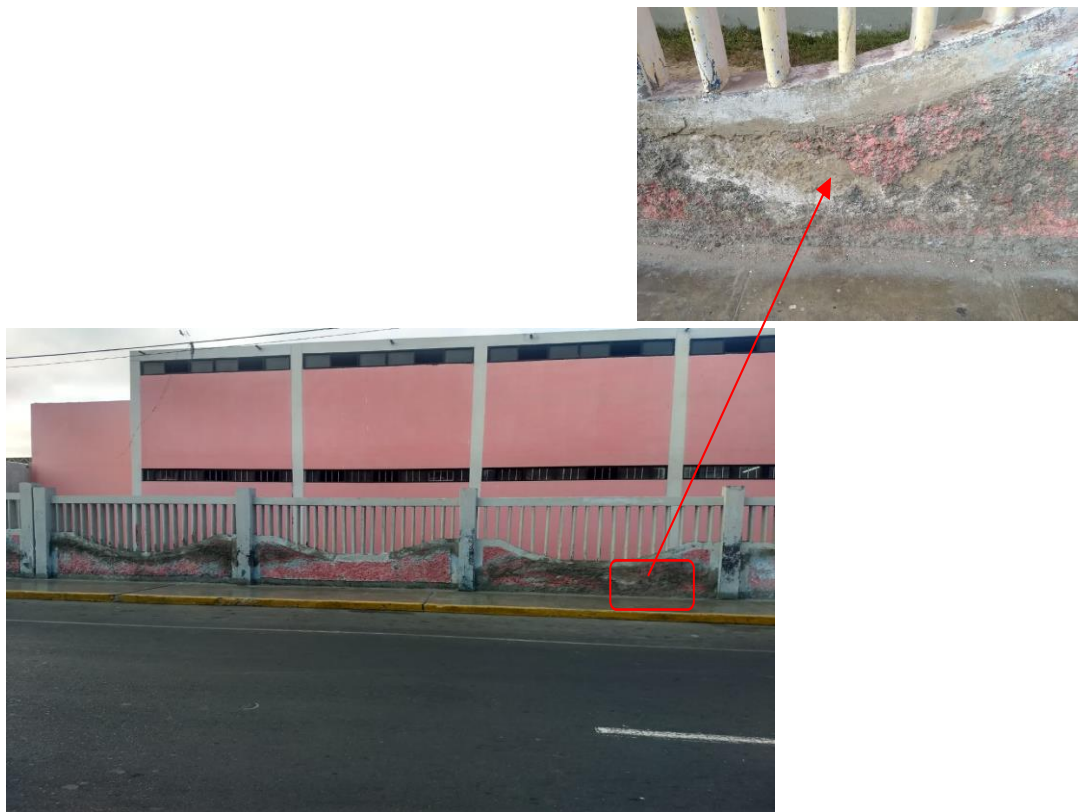
### UNIDAD MUESTRAL N° 09

## PATOLOGIA : EROSIÓN

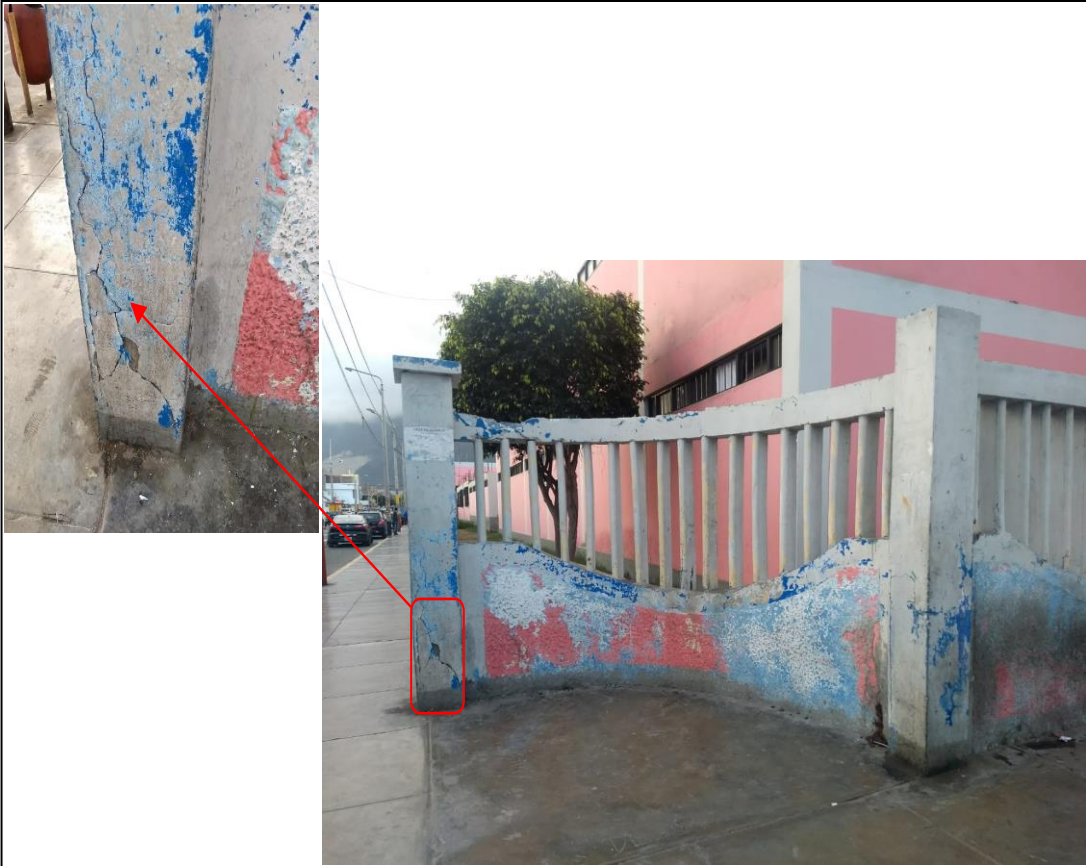
### UNIDAD MUESTRAL N° 07

## PATOLOGIA : GRIETA
