DETERMINACIÓN Y EVALUACIÓN DE LAS  
PATOLOGÍAS DEL CONCRETO EN COLUMNAS, VIGAS,  
MUROS Y SOBRECIMENTOS DE ALBAÑILERÍA  
CONFINADA DEL CERCO DE LA PESQUERA CONSERVAS  
DE CHIMBOTE LA CHIMBOTANA DE LA URBANIZACIÓN  
GRAN TRAPECIO, DISTRITO DE CHIMBOTE, PROVINCIA  
DEL SANTA, REGIÓN ÁNCASH, ABRIL – 2017.

**INFORME DE INVESTIGACIÓN PARA OPTAR EL TÍTULO  
PROFESIONAL DE INGENIERO CIVIL**

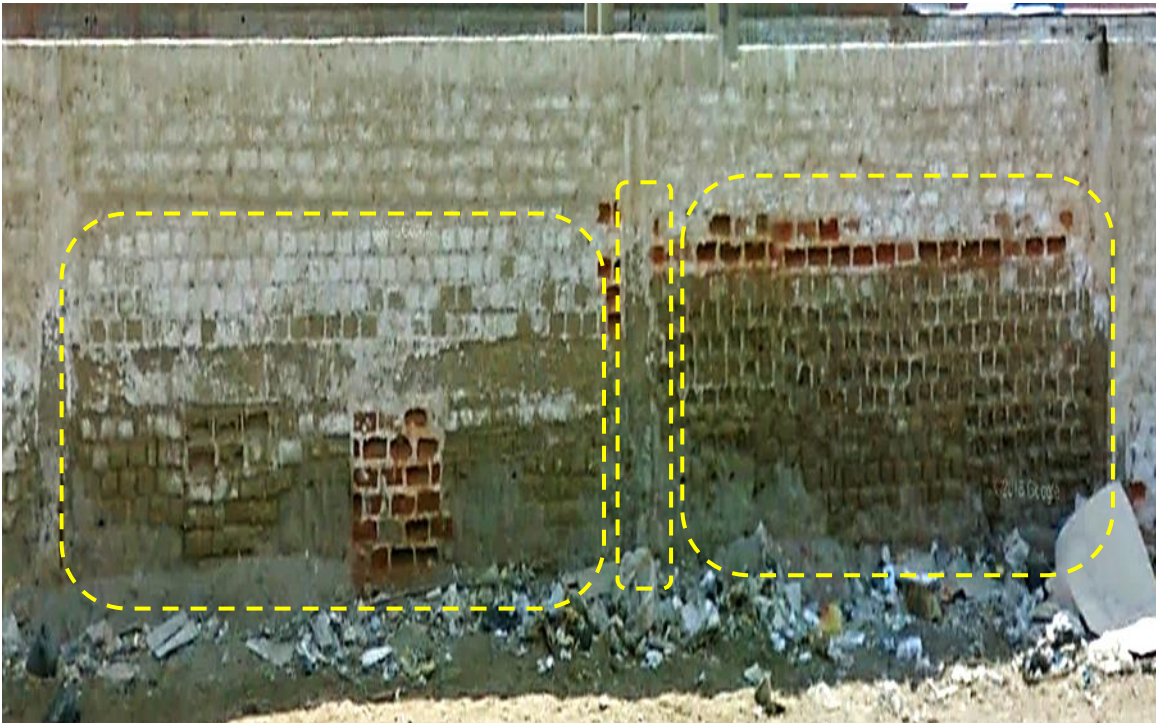
**Fotografía 5:** Muros de albañilería y columnas de confinamiento afectadas por la erosión en la Unidad Muestral 7.

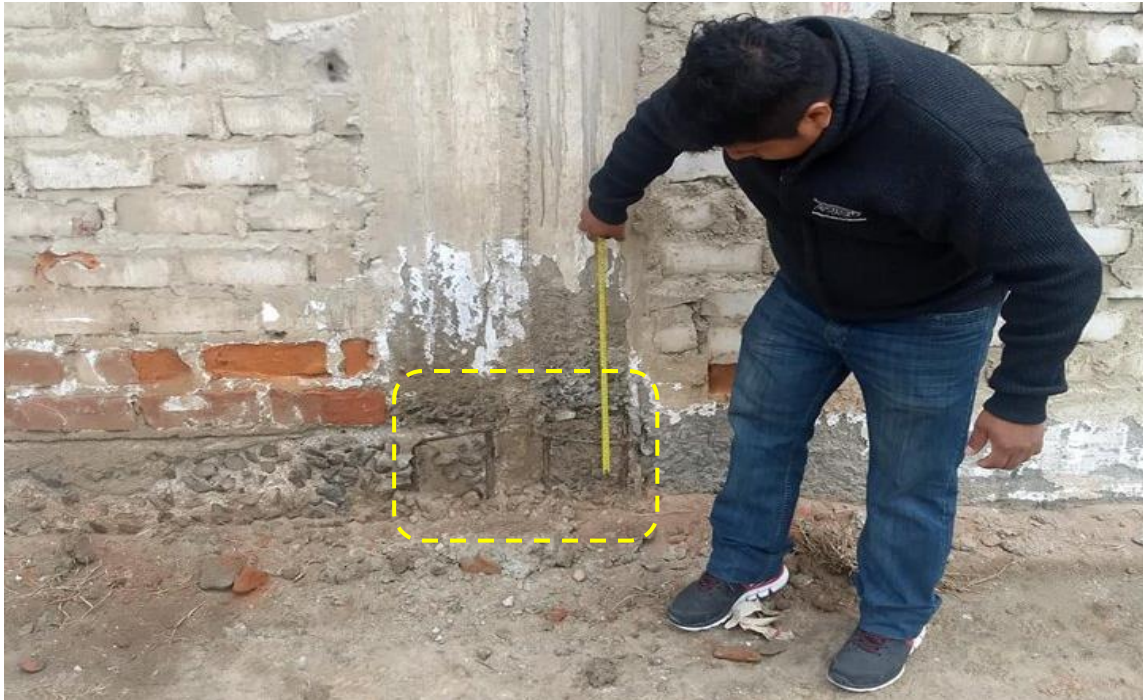
**Fotografía 6:** Detalle del acero de refuerzo (estribos  $\text{Ø}1/4''$  y varillas longitudinales  $\text{Ø}1/2''$ ) de la parte inferior de las columnas de confinamiento afectadas por la corrosión en la Unidad Muestral 6.

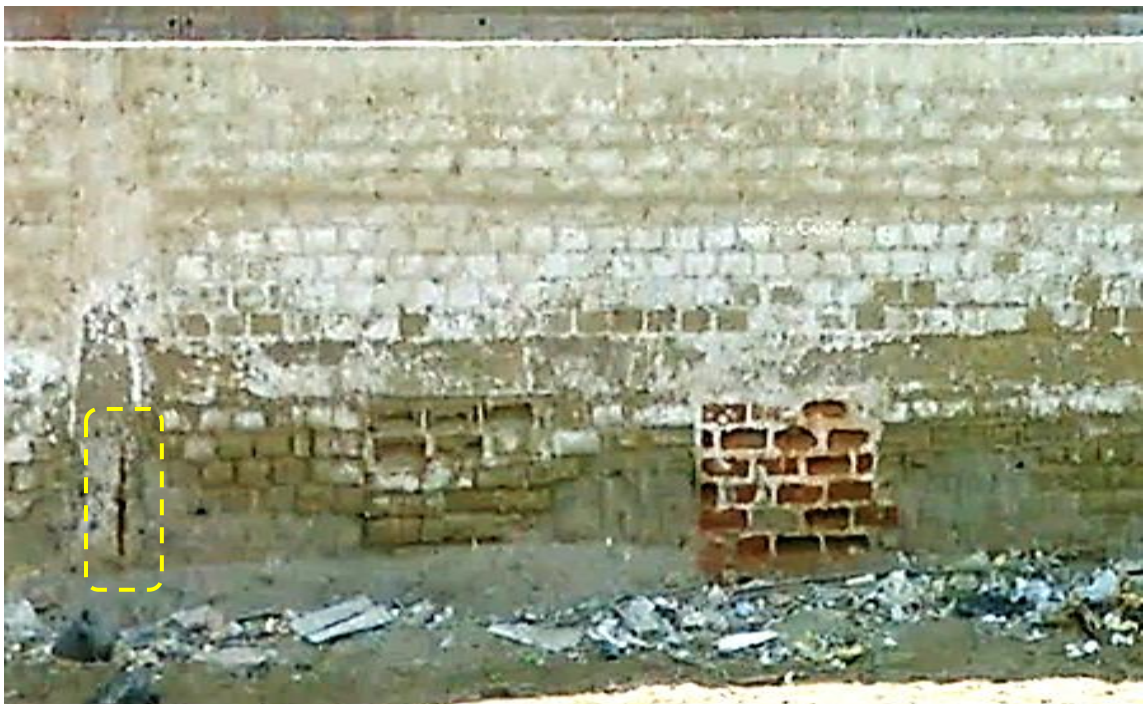
**Fotografía 7:** Detalle de la varilla longitudinal ( $\text{Ø}1/2''$ ) de la columna de confinamiento afectada por la corrosión en la Unidad Muestral 7.

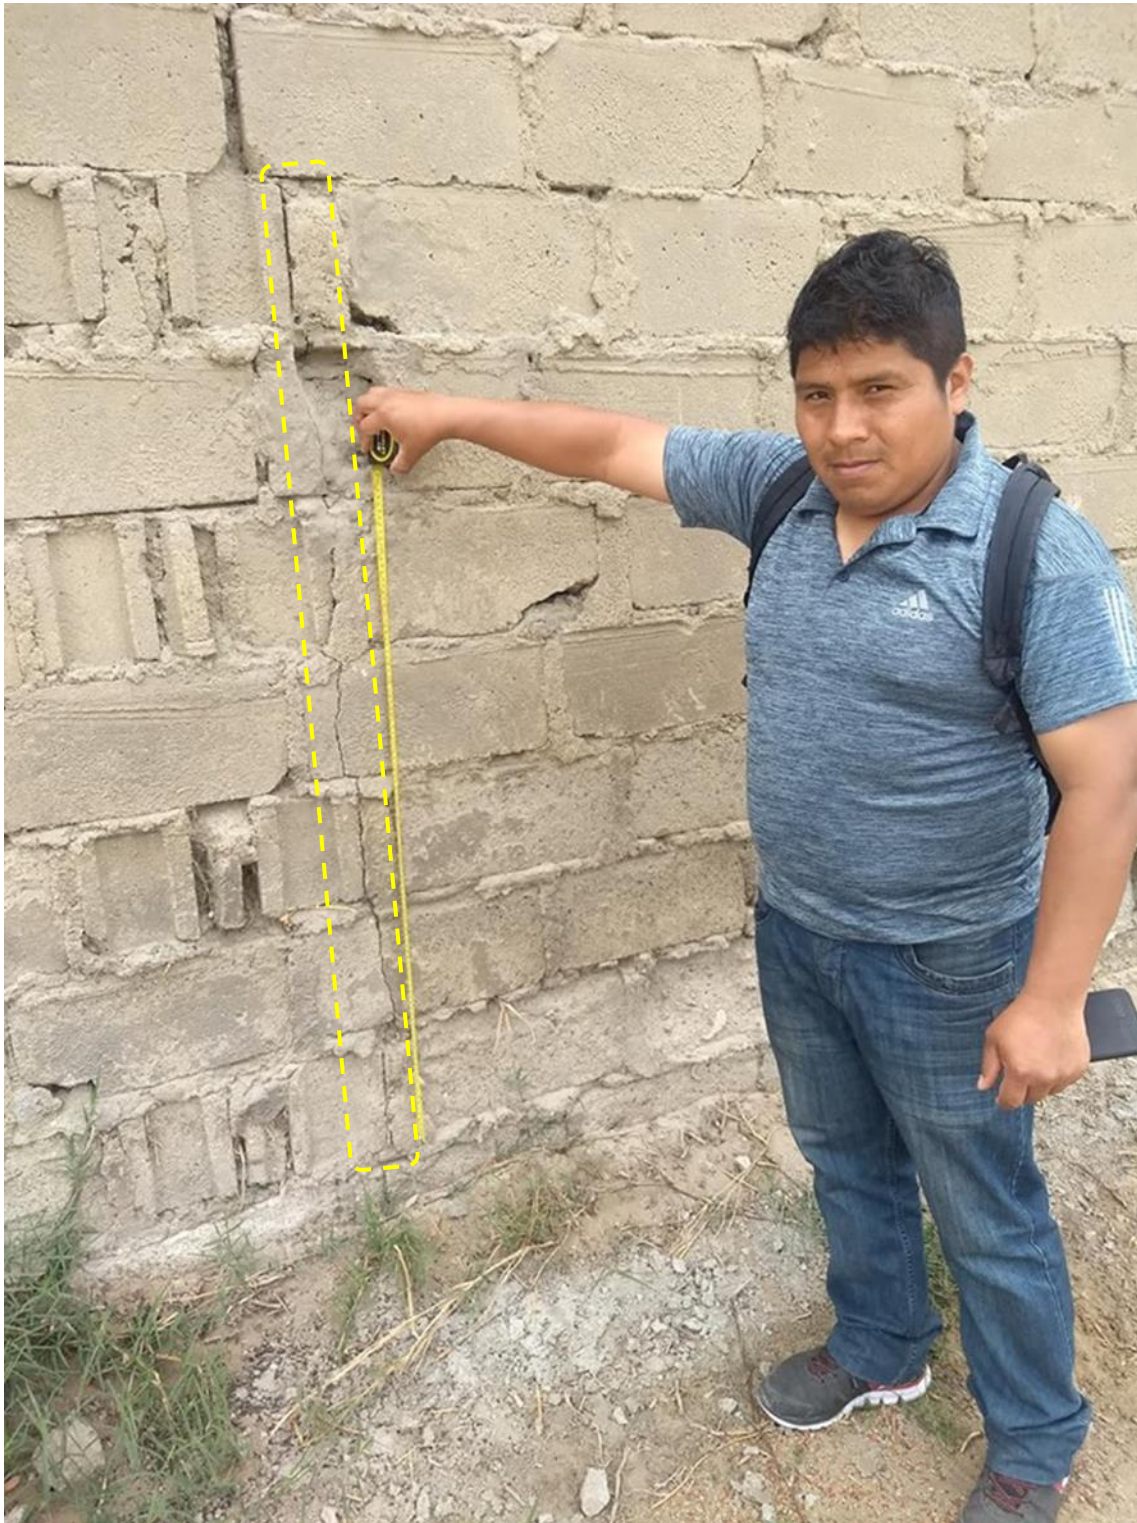
**Fotografía 8:** Muro de albañilería afectada por la grieta en la Unidad Muestral 12. Mediciones de la grieta longitudinal vertical:  $h= 1.35$  m, ancho de abertura= 2.00 mm, profundidad= 5.00 mm.

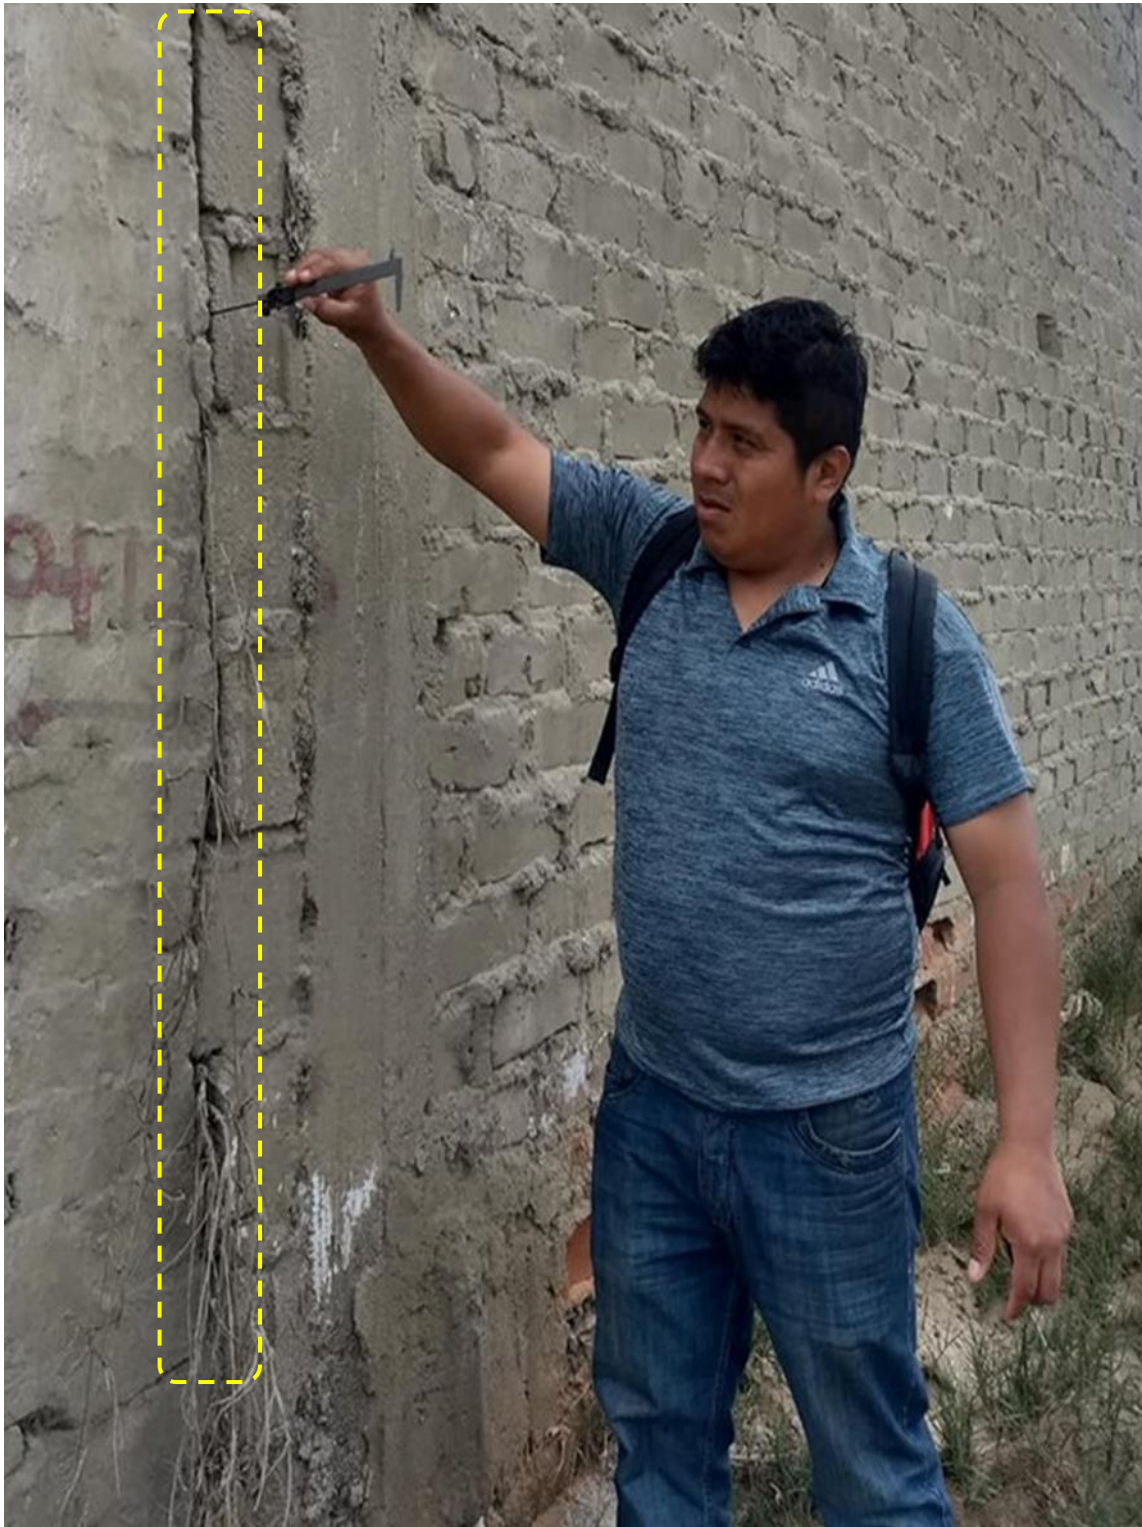
**Fotografía 9:** Muro de albañilería afectado por la grieta en la Unidad Muestral 13. Mediciones de la grieta longitudinal vertical:  $h = 2.40$  m, ancho de abertura =  $3.00$  mm, profundidad =  $6.00$  mm.

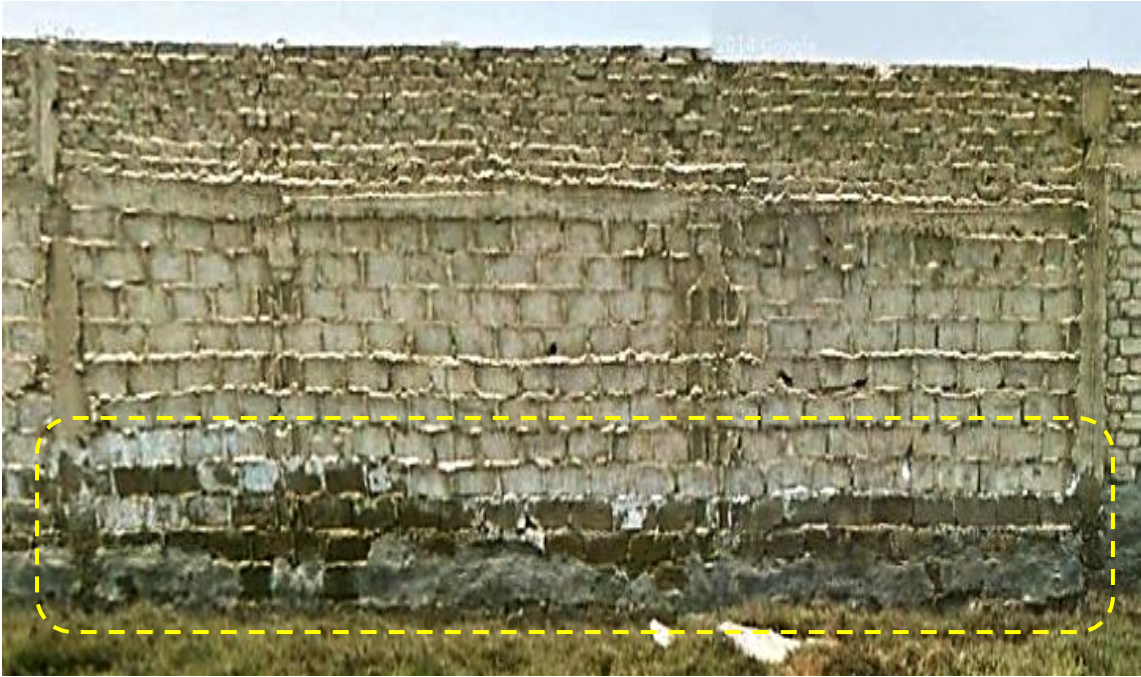
**Fotografía 10:** Presencia de manchas blanquecinas (eflorescencias) que afectan al muro de albañilería, columnas de confinamiento y sobrecimiento en la Unidad Muestral 11.

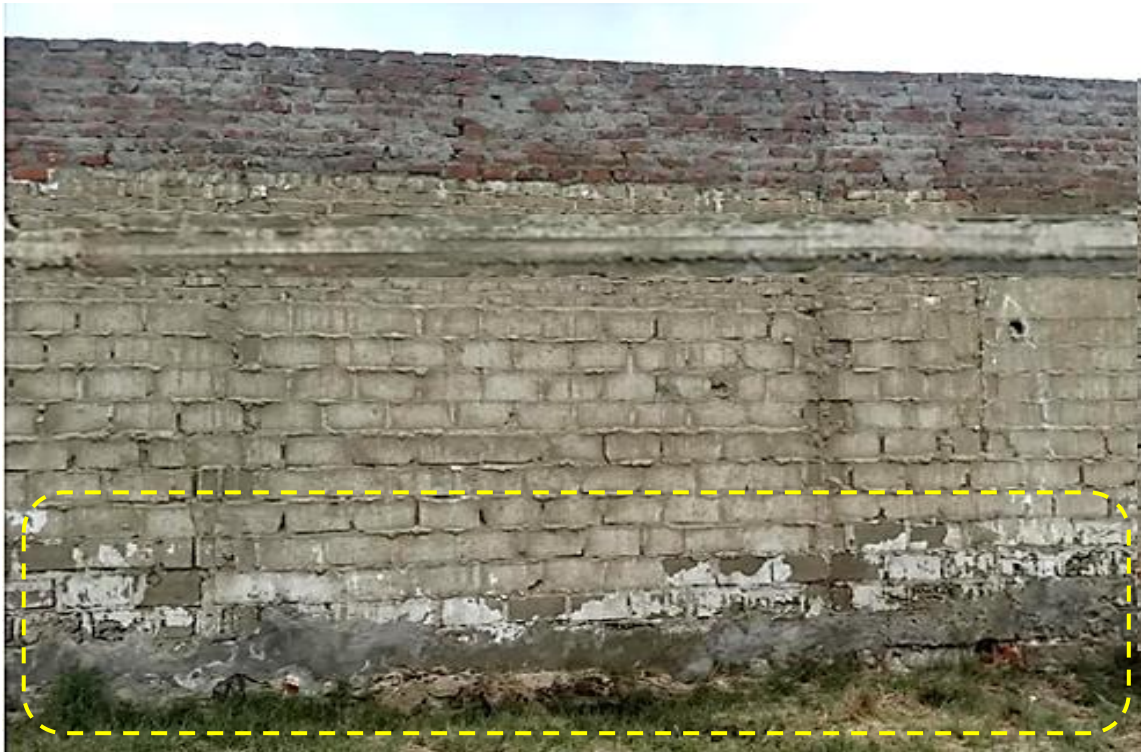
**Fotografía 11:** Presencia de manchas blanquecinas (eflorescencias) que afectan al muro de albañilería y sobrecimiento en la Unidad Muestral 14.

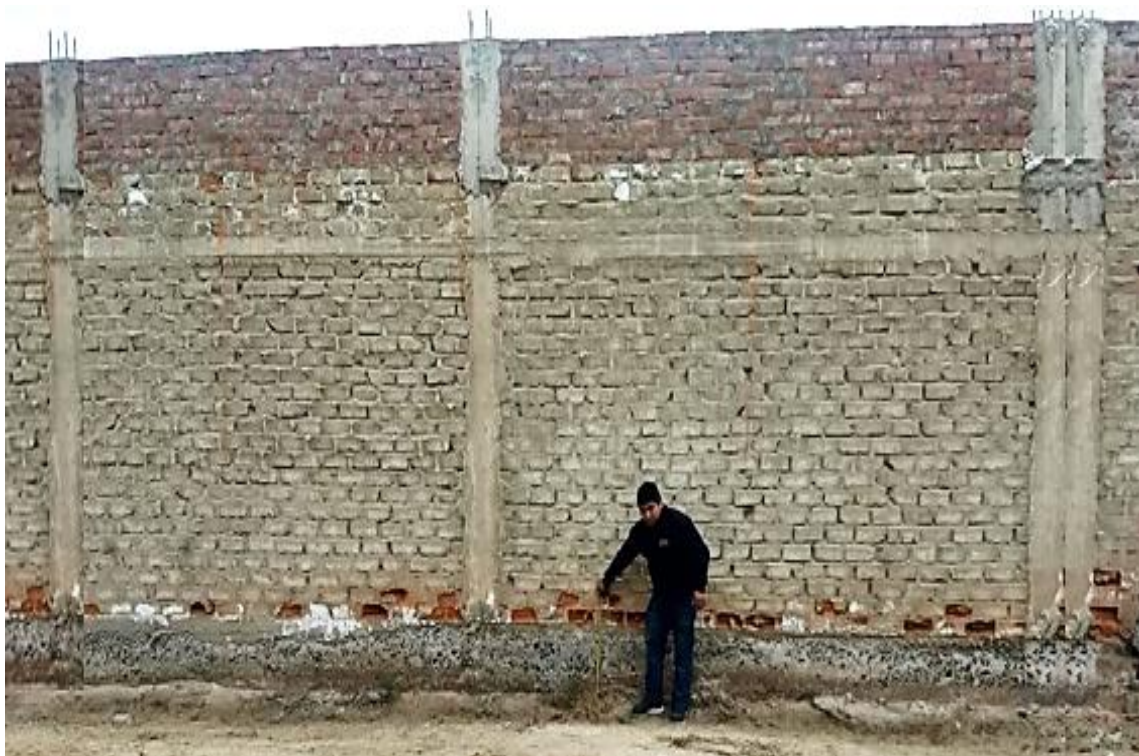
**Fotografía 13:** Medición del área del muro de albañilería, sobrecimiento y columnas de confinamiento afectados por la erosión en la Unidad Muestral 22.

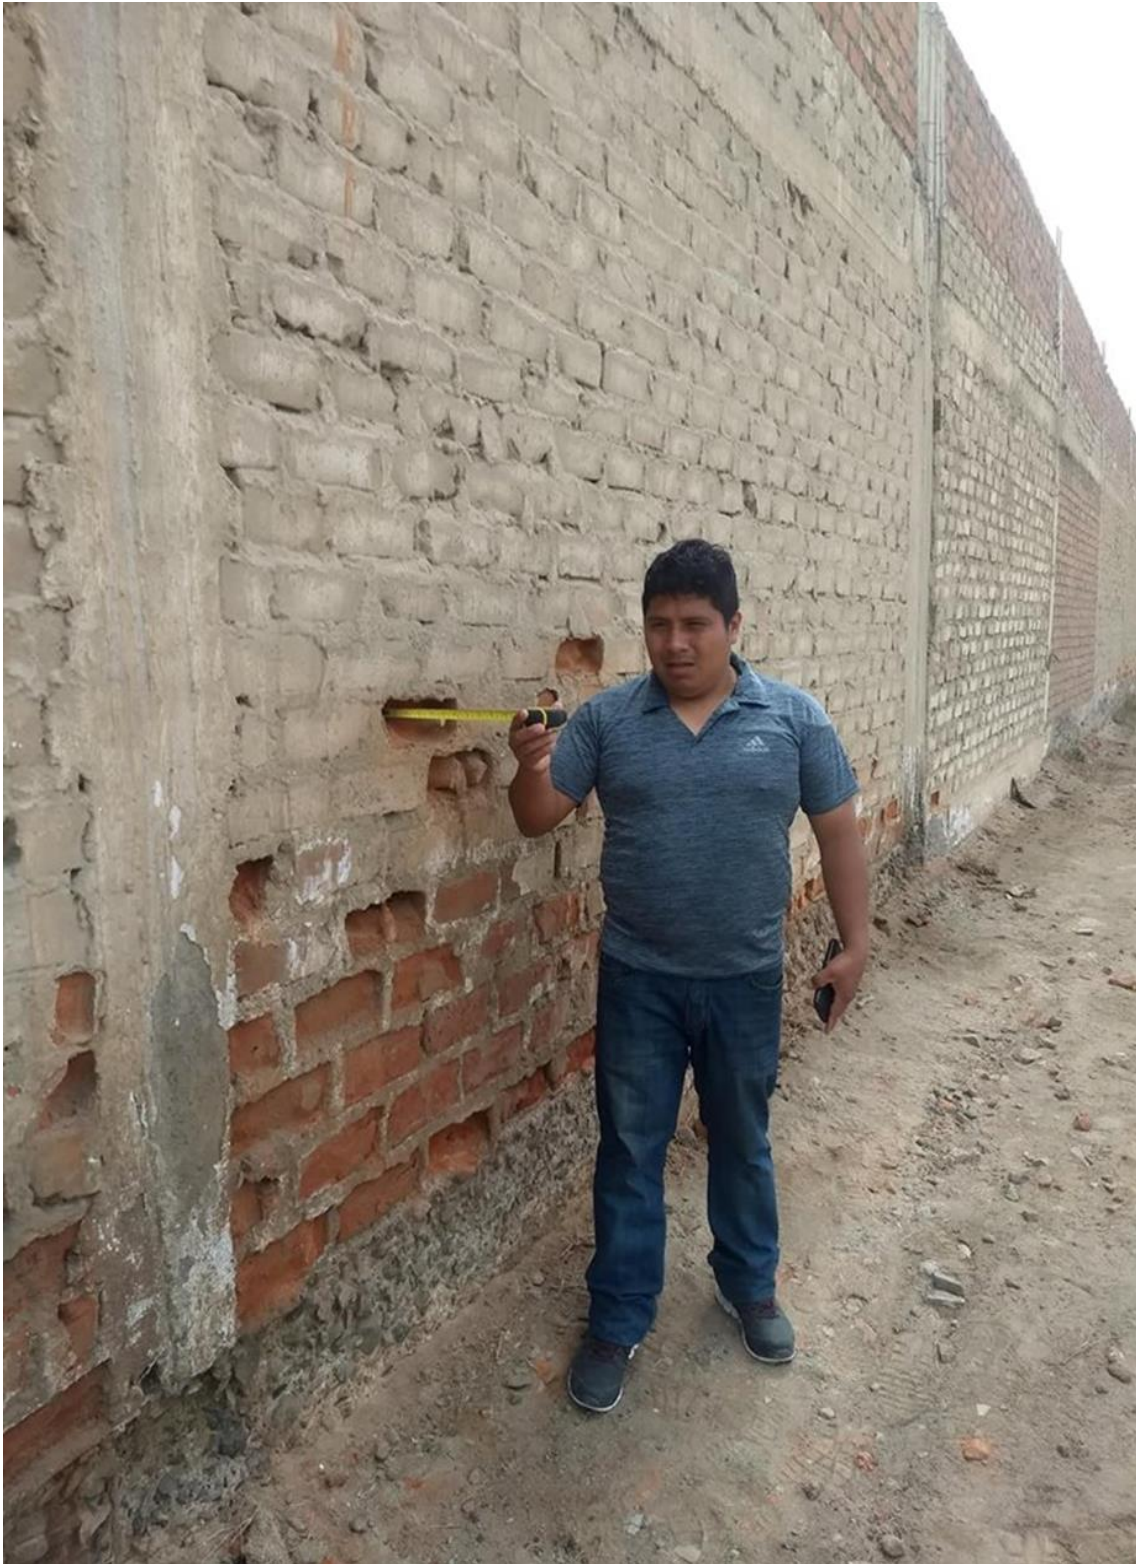
**Fotografía 16:** Medición de la profundidad de la parte erosionada del muro de albañilería, columnas de confinamiento y sobrecimiento en la Unidad Muestral 17.

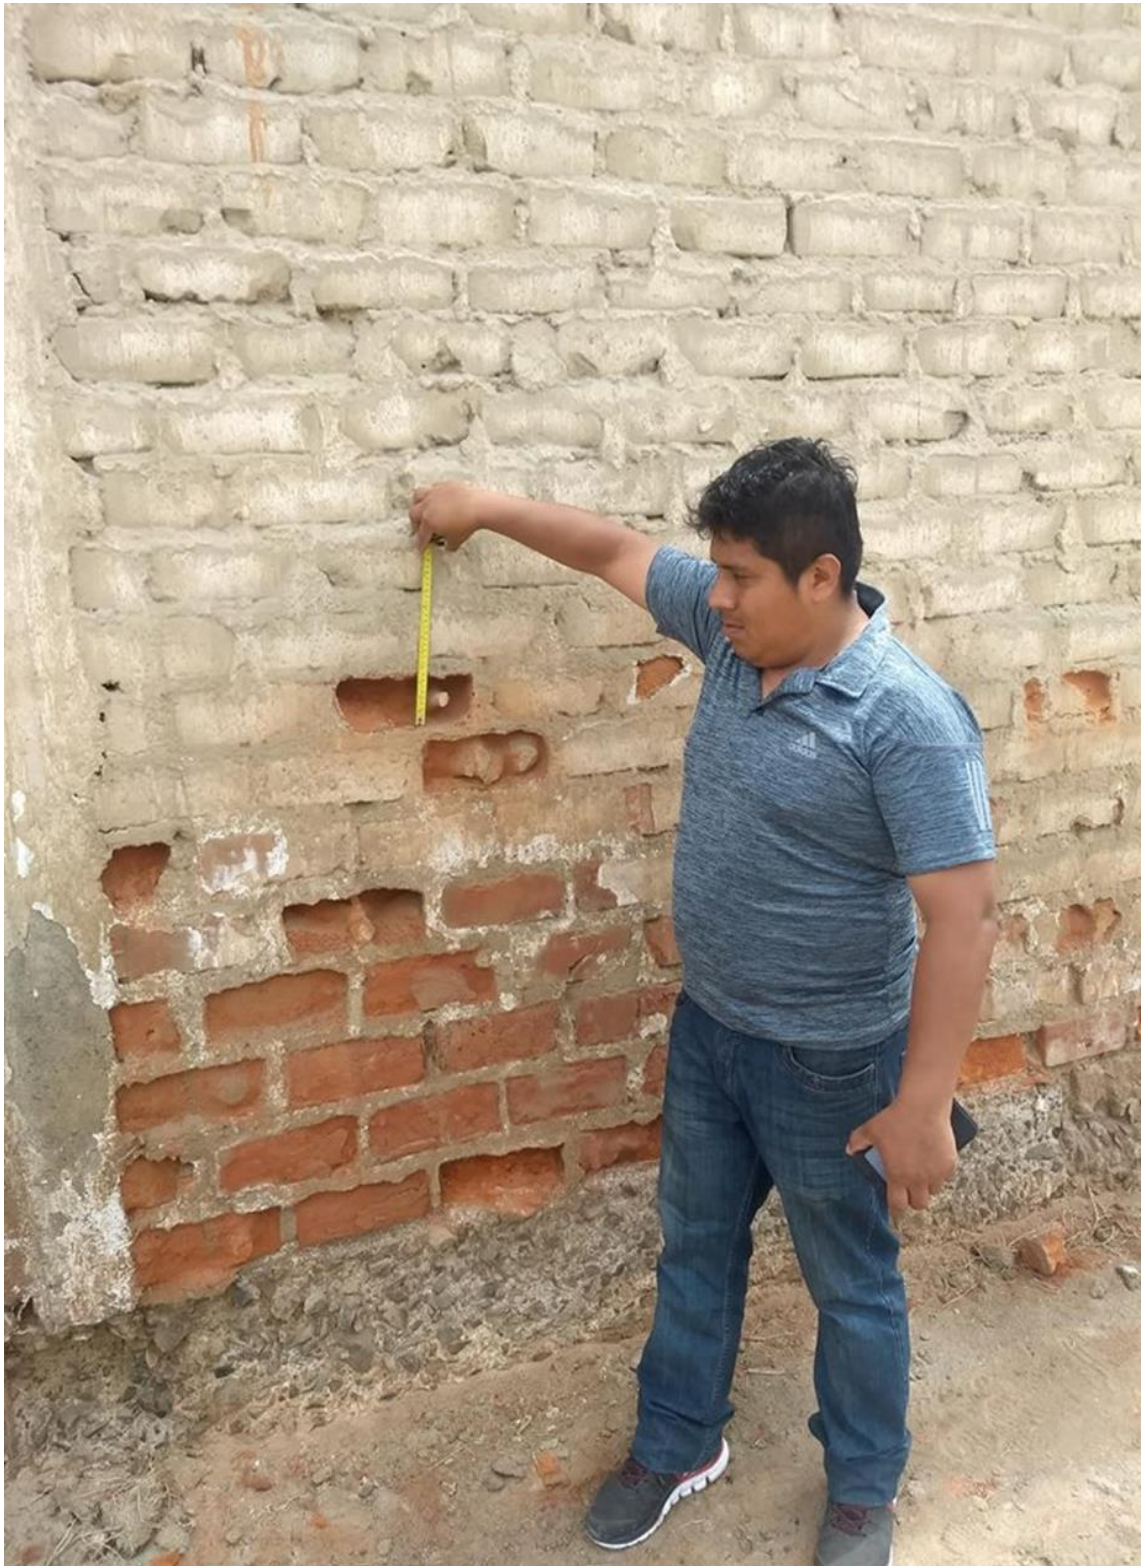
**Fotografía 17:** Detalle de la medición del área de la unidad de albañilería afectado por la erosión en la Unidad Muestral 19.
