DETERMINACIÓN Y EVALUACIÓN DE LAS  
PATOLOGÍAS DEL CONCRETO EN COLUMNAS, VIGAS,  
MUROS DE ALBAÑILERÍA Y SOBRECIMIENTO DE LA  
ESTRUCTURA DEL CERCO PERIMÉTRICO DE LA SEDE  
DEL MINISTERIO DE AGRICULTURA, UBICADO EN EL  
DISTRITO PAIJÁN, PROVINCIA DE ASCOPE, REGIÓN  
DE LA LIBERTAD, MAYO – 2018

**TESIS PARA OPTAR EL TÍTULO PROFESIONAL DE  
INGENIERO CIVIL**

BACH. JORDY ALEXANDER ANTICONA PINCO

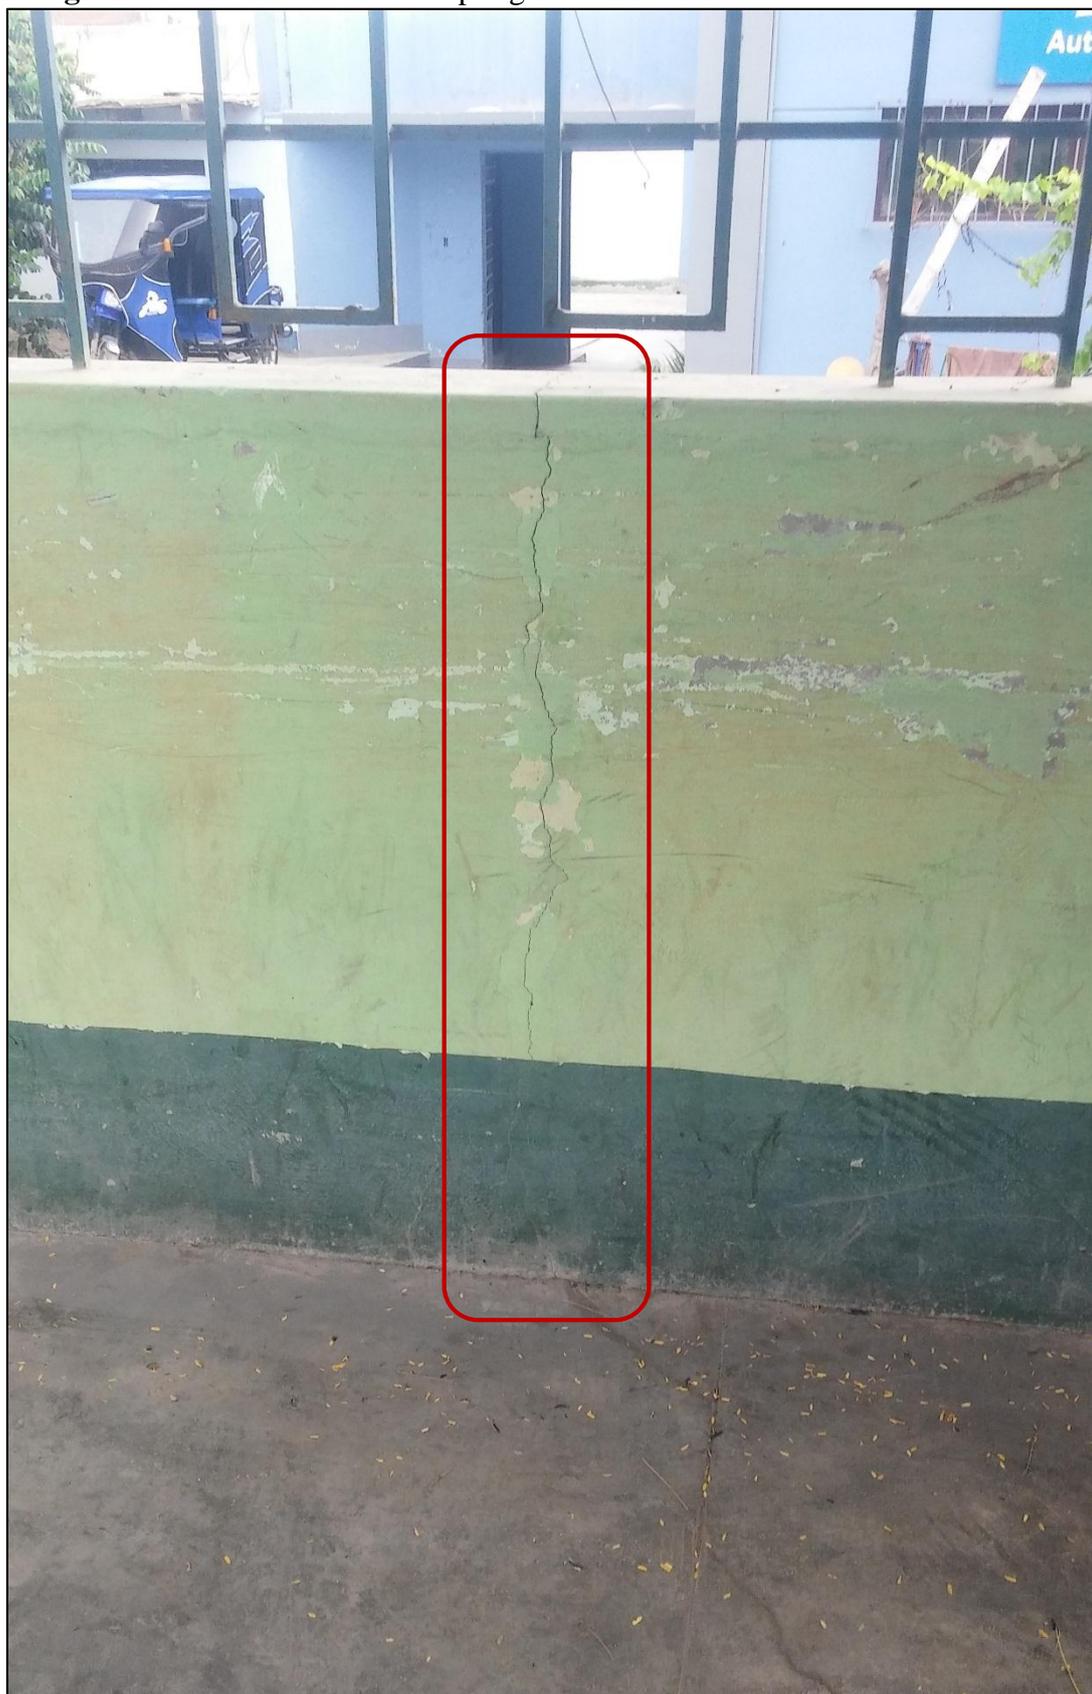
**Fotografía 4:** Albañilería afectada por grieta en la UM-3.

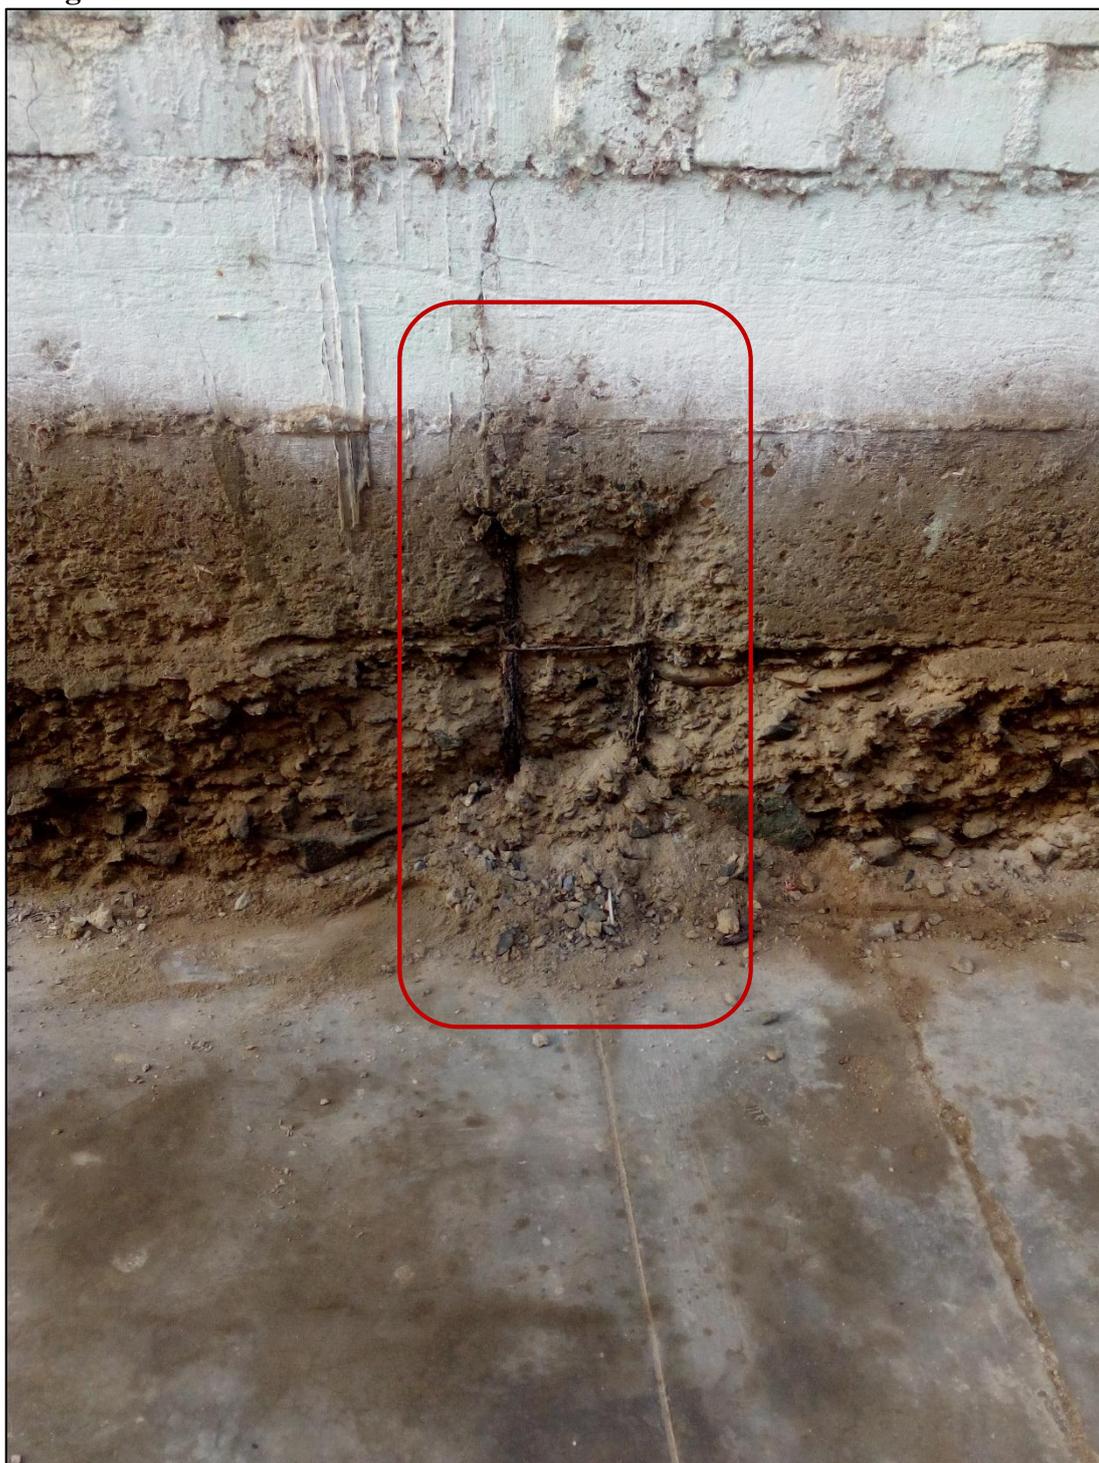
**Fotografía 5:** Corrosión en el acero estructural de la columna en la UM-9.

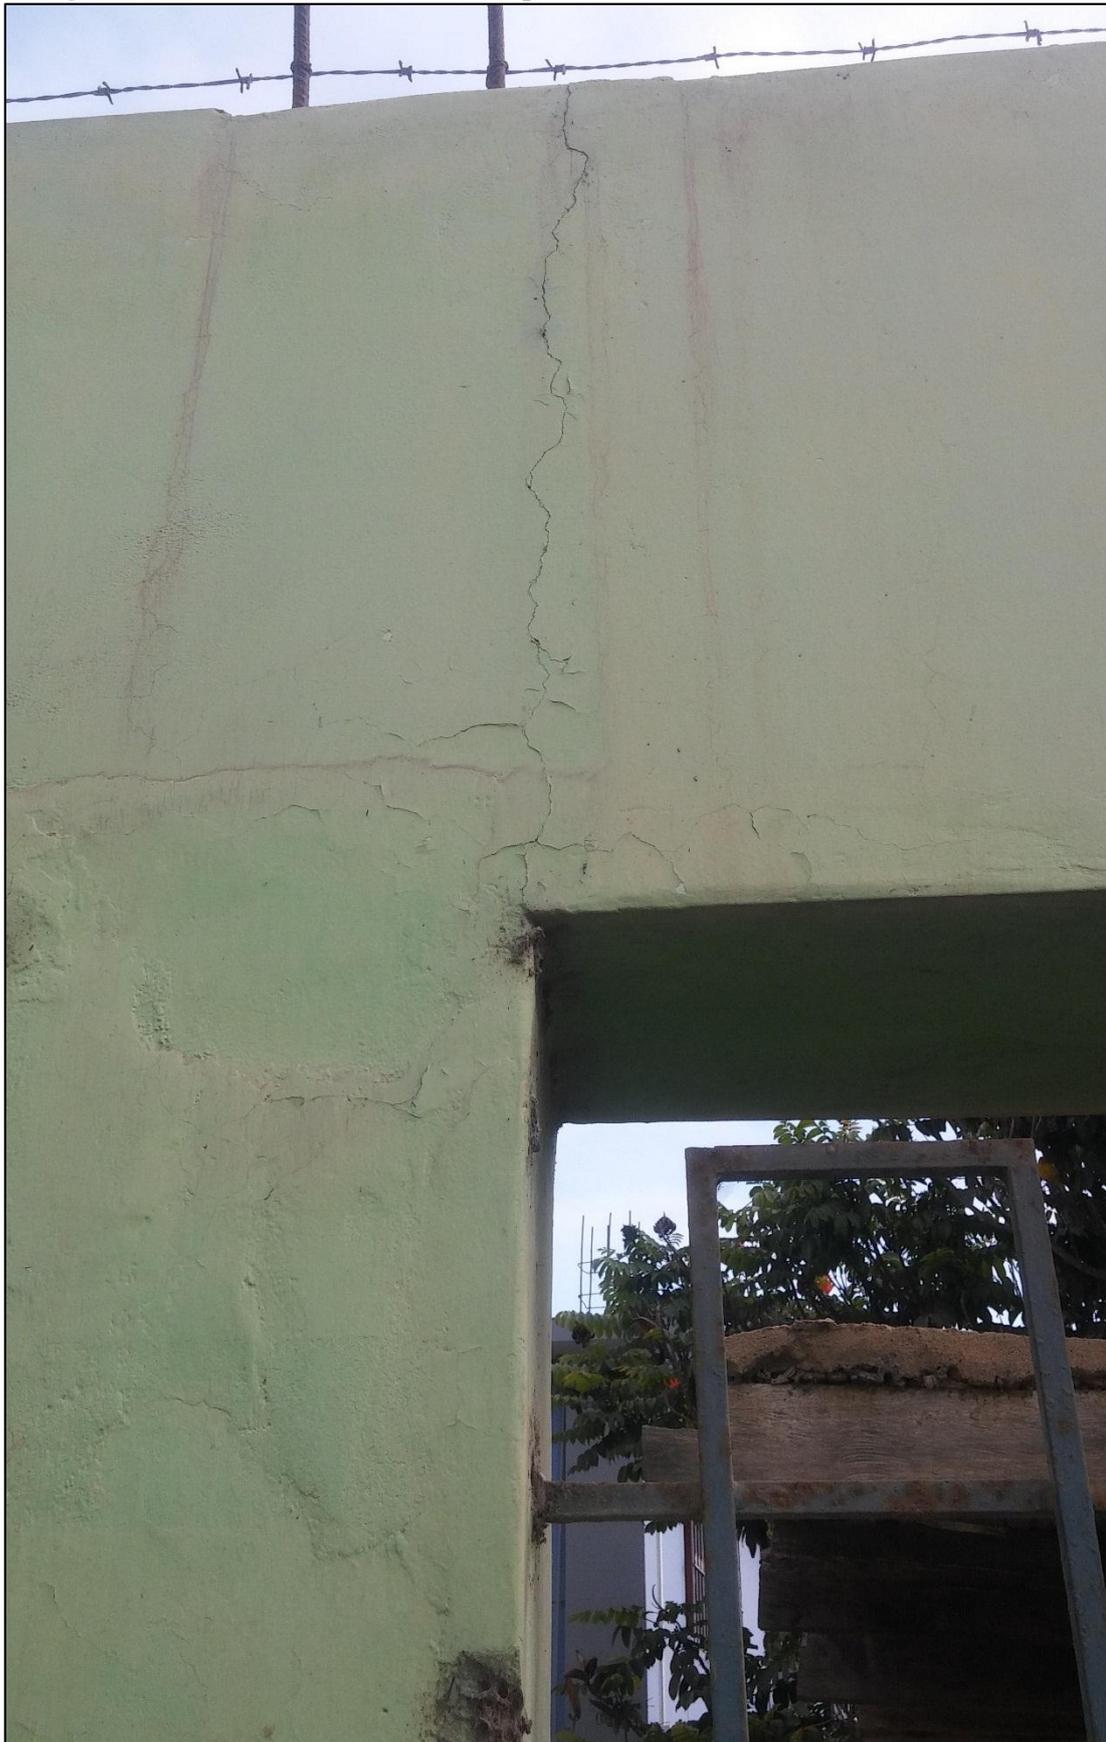
**Fotografía 6:** Presencia de fisuras en el pórtico de concreto armado en la UM-4.

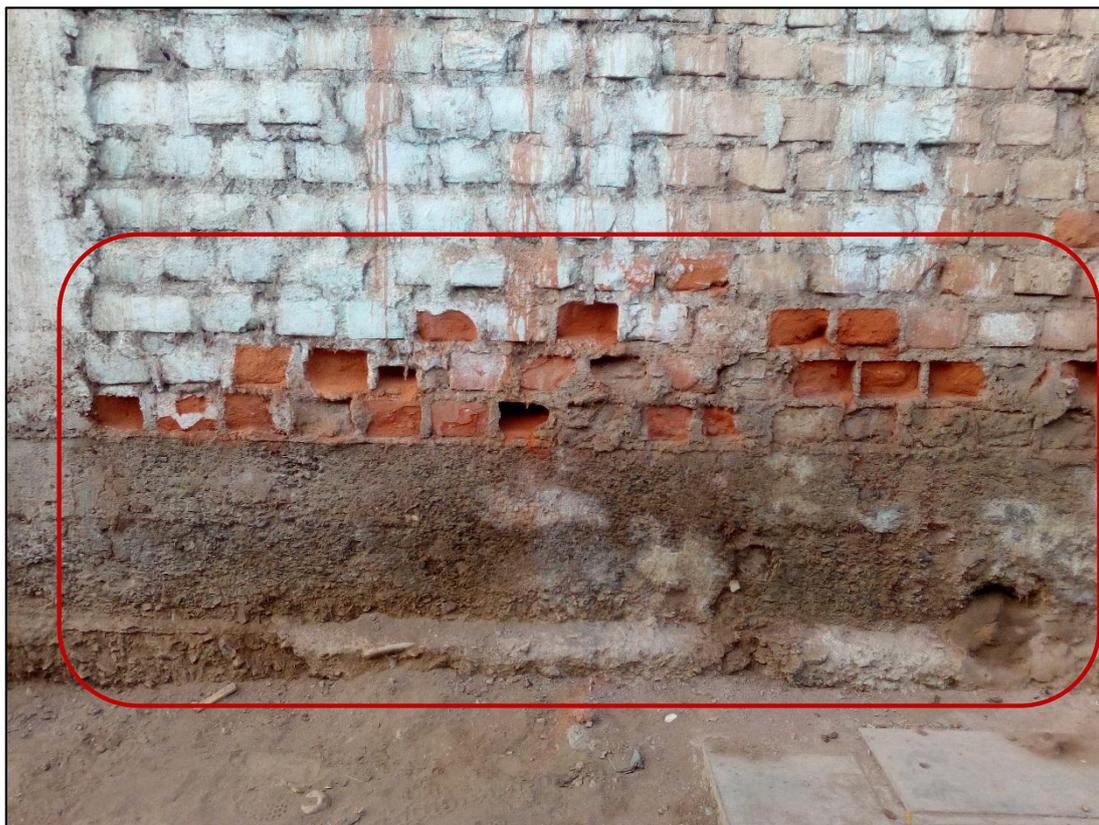
**Fotografía 7:** Albañilería y sobrecimiento afectados por erosión física química en la UM-11.

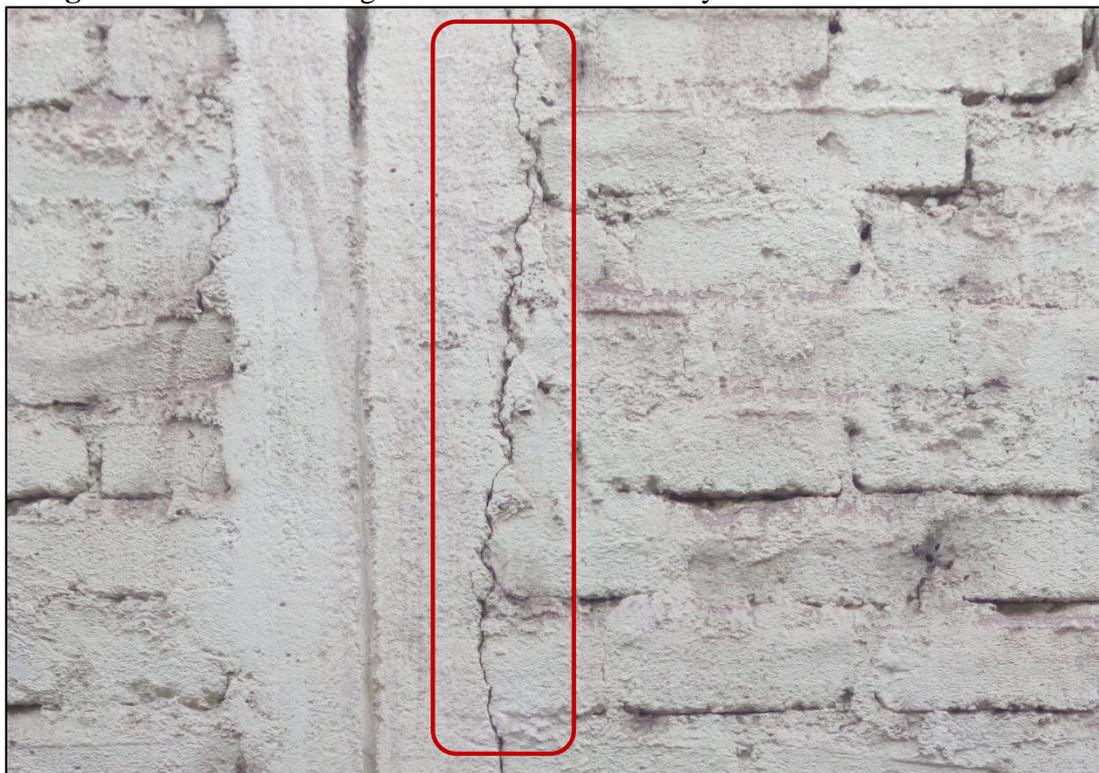
**Fotografía 8:** Presencia de grietas entre la albañilería y la columna en la UM-6.

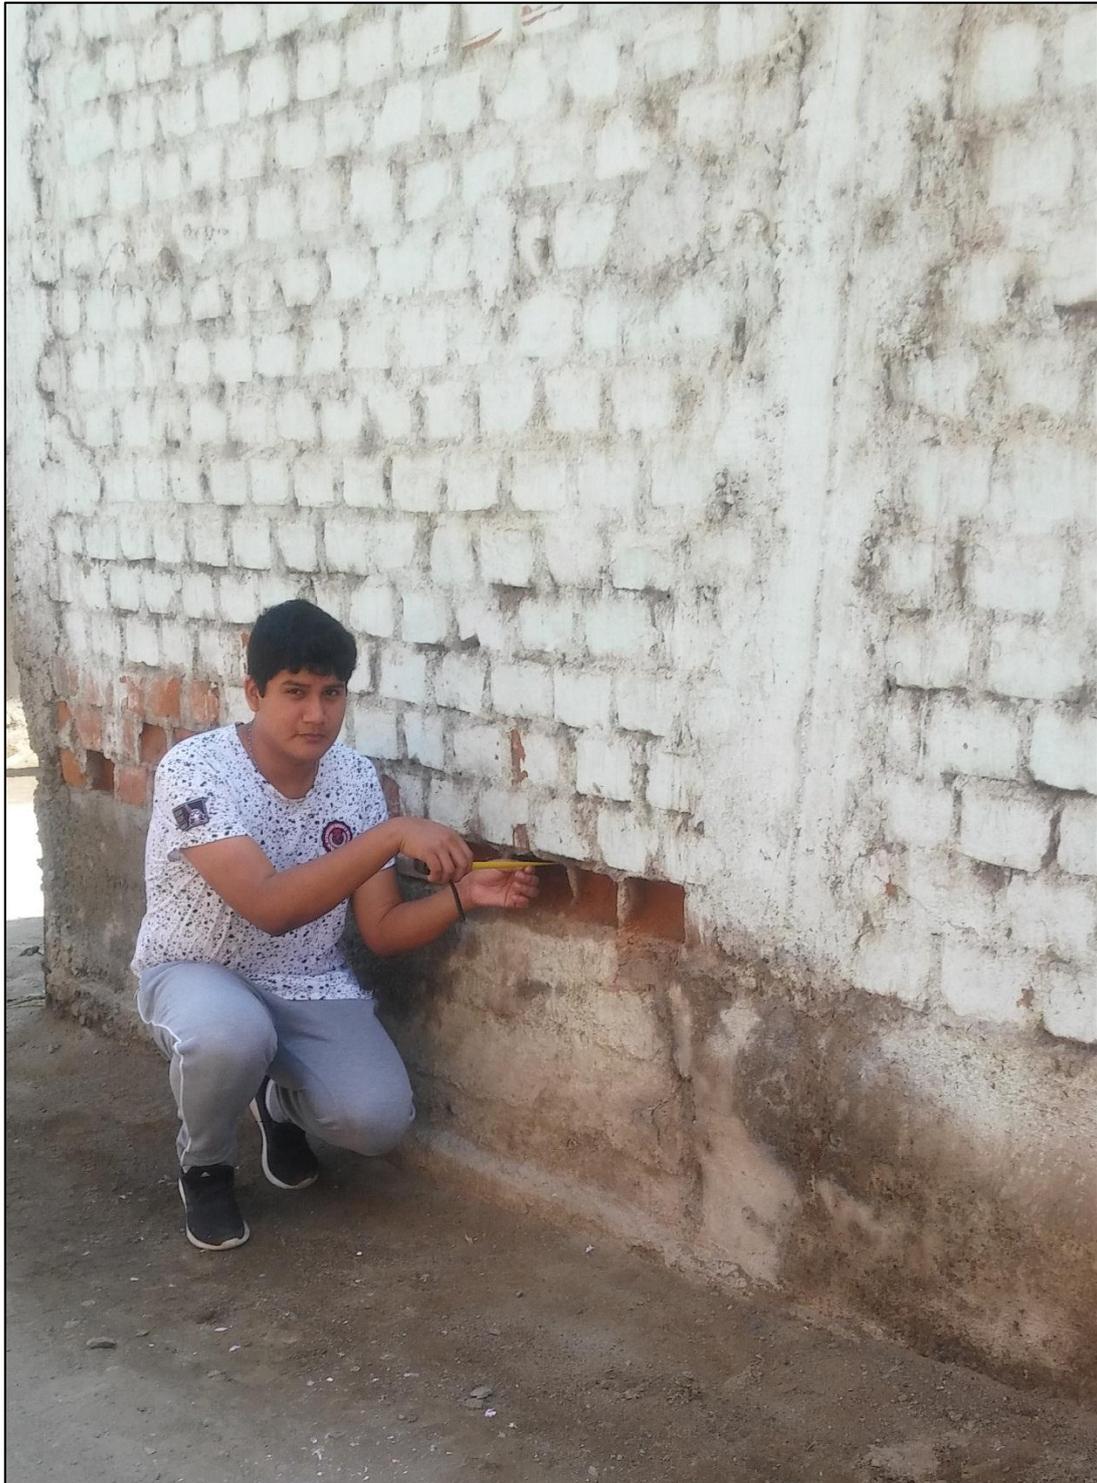
**Fotografía 9:** Albañilería afectada por erosión física química en la UM-12.

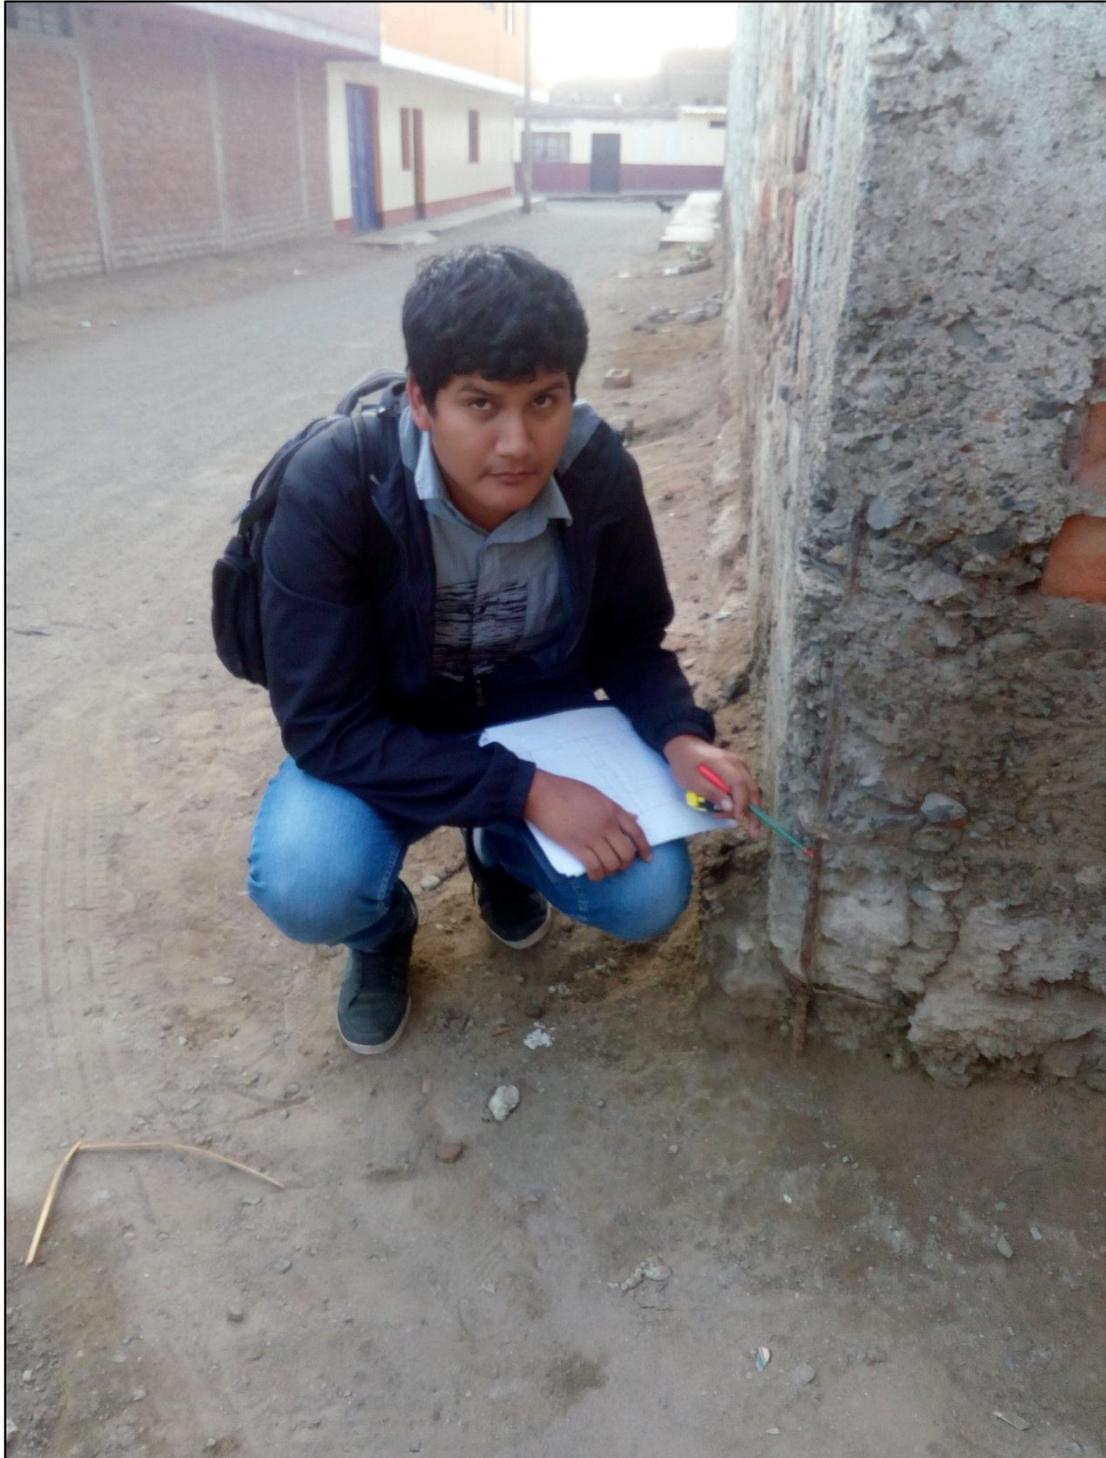
**Fotografía 10:** Presencia de corrosión en el acero estructural, en la zona inferior de la columna en la UM-12.

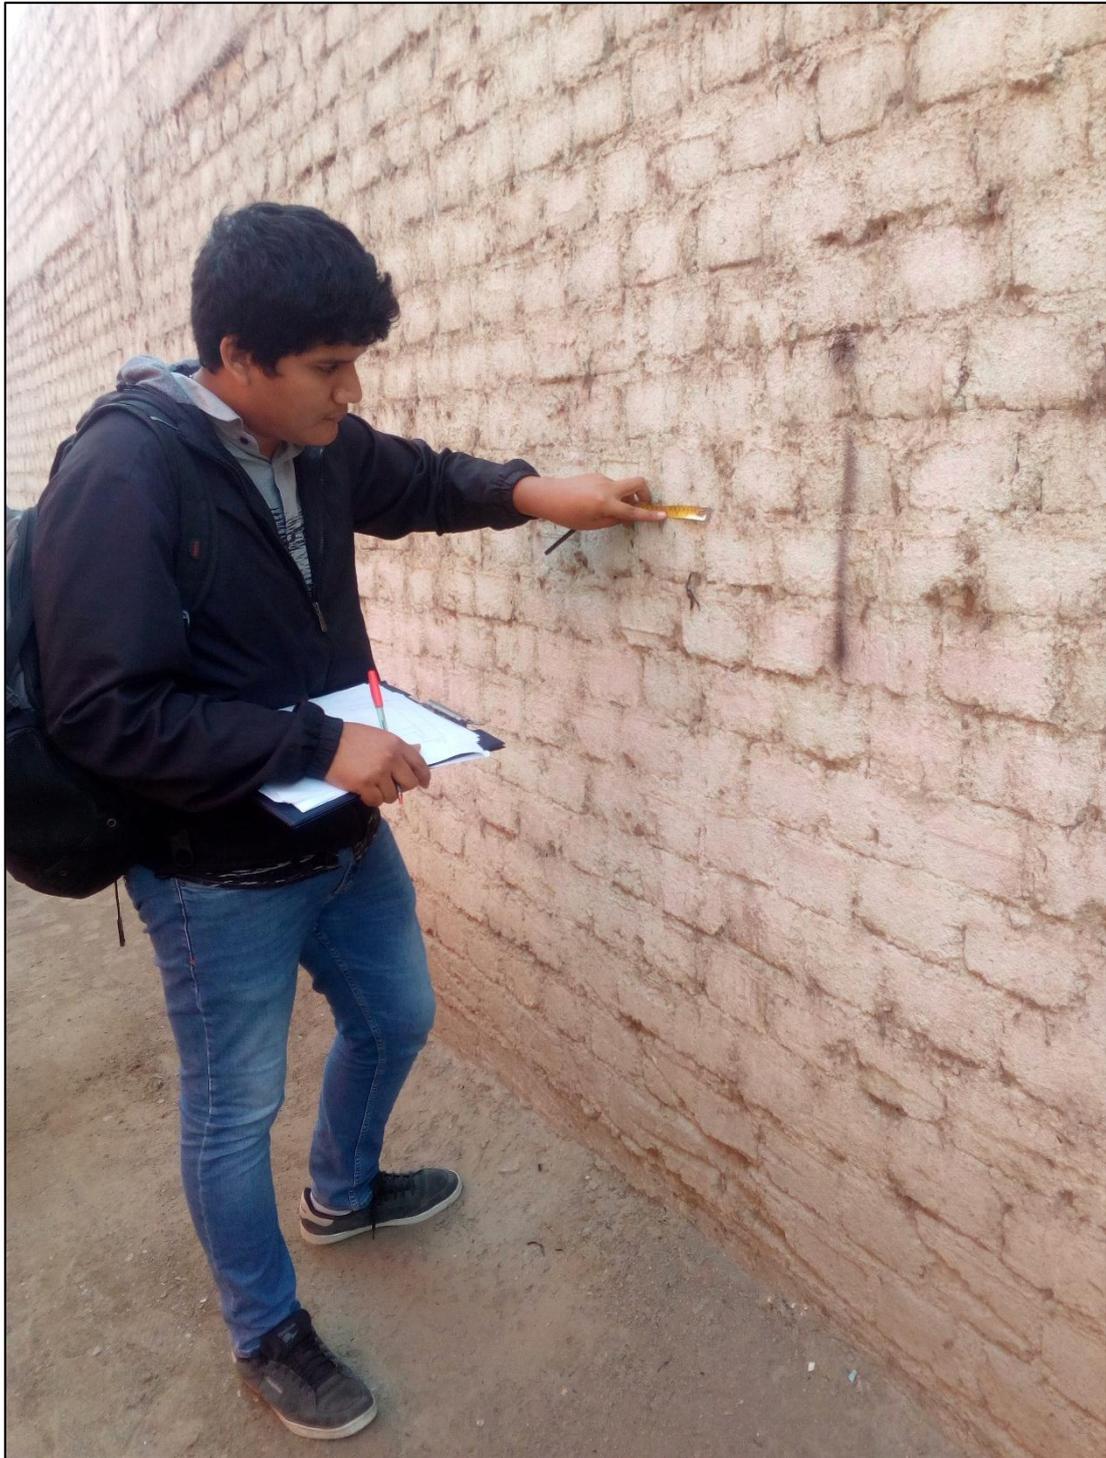
**Fotografía 11:** Presencia de grietas en la albañilería en la UM-7.

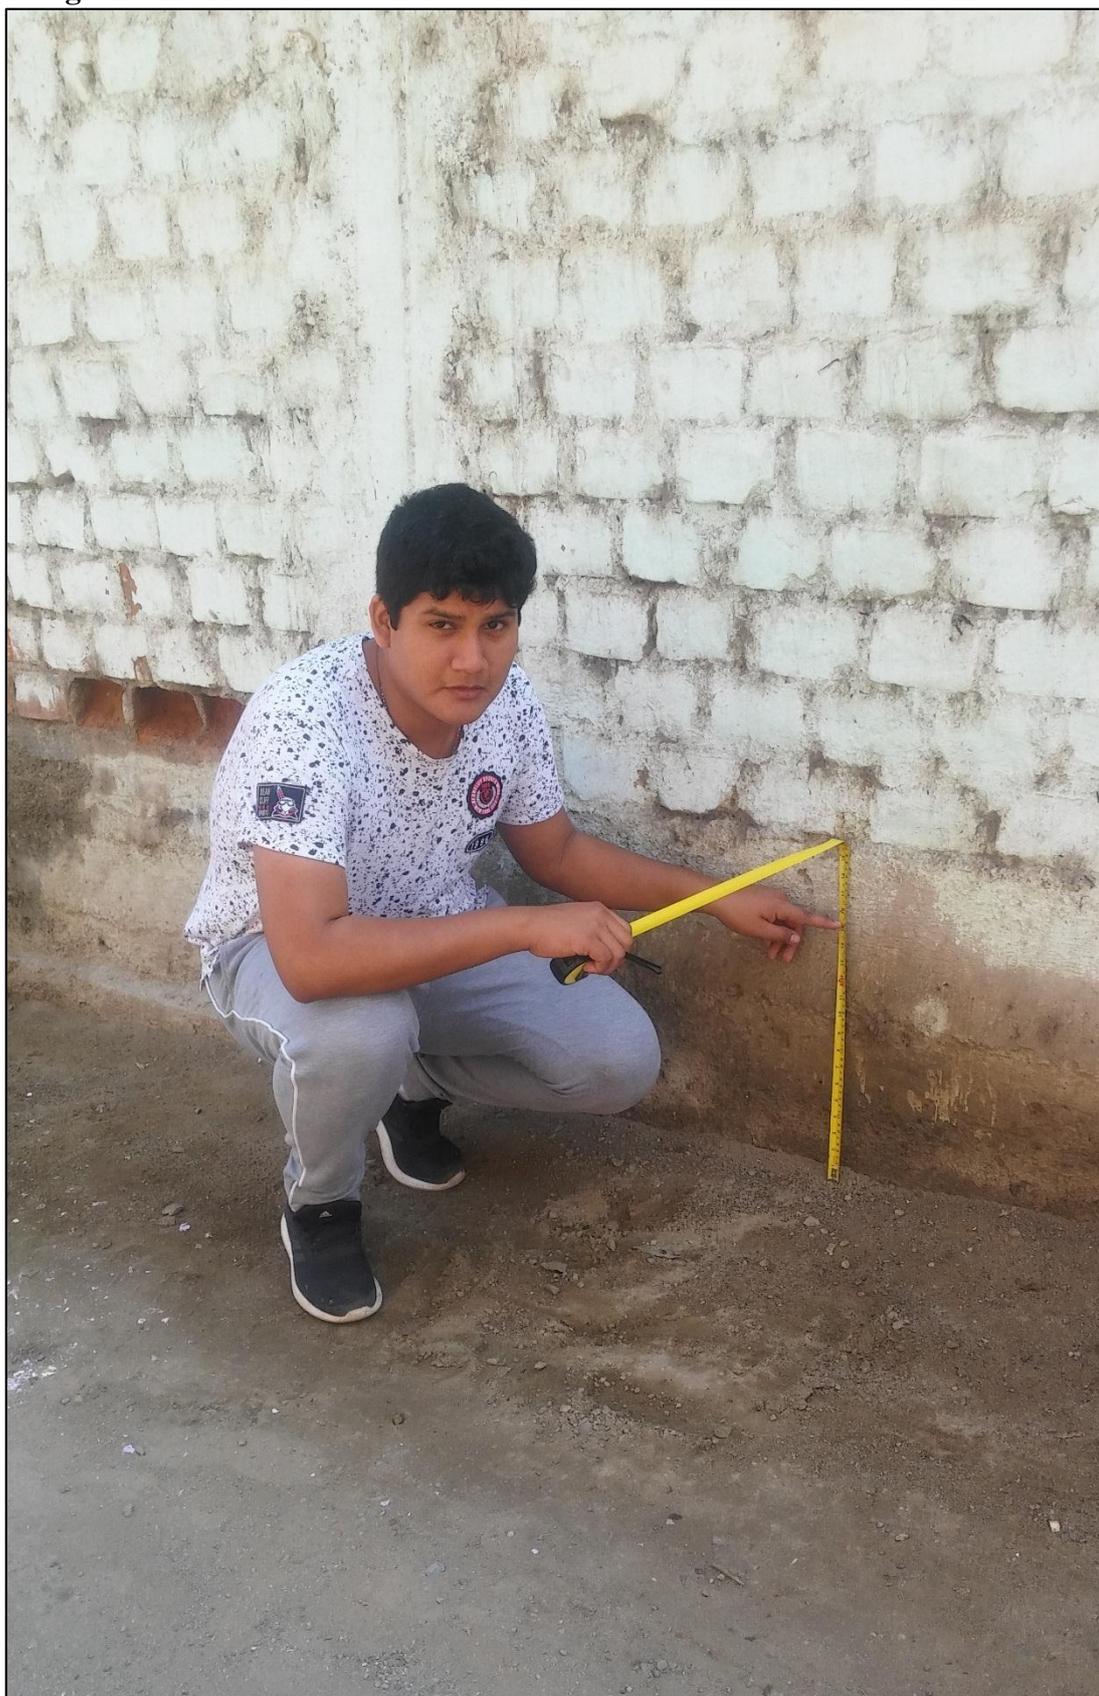
**Fotografía 12:** Presencia de eflorescencia en el sobrecimiento en la UM-12.

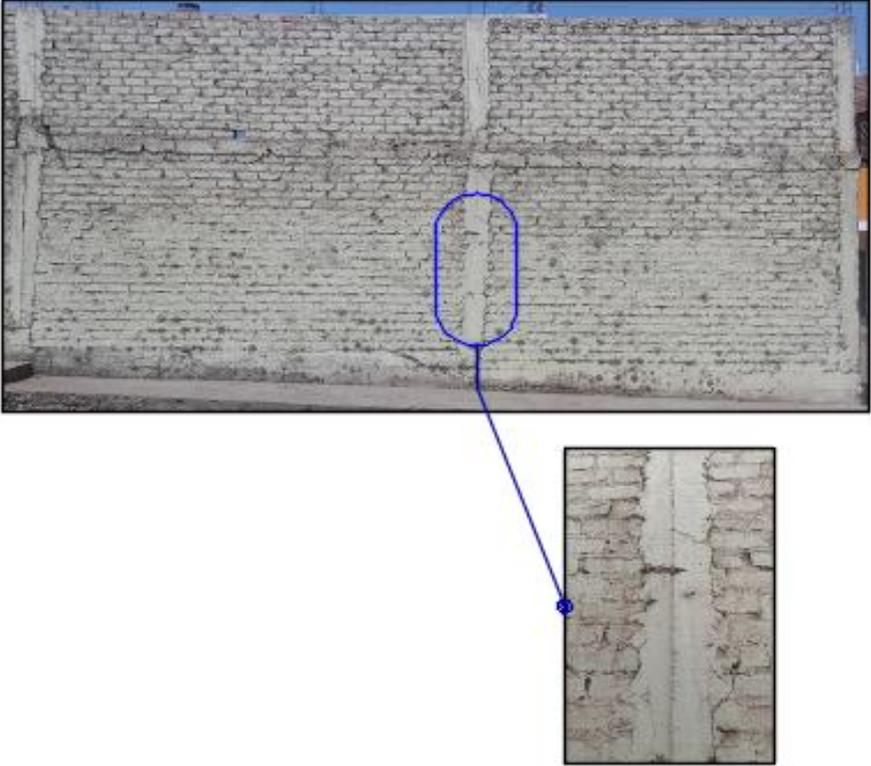
PATOLOGÍA: GRIETA	FOTOGRAFÍA DE LA UNIDAD DE MUESTRA 7
<b>Descripción:</b>

<p>La grieta a reparar se encuentra ubicado en la unión entre la albañilería y la columna de confinamiento. La grieta se encuentra en sentido vertical, cuenta con un largo de 1.56m y un espesor de 1.5mm, según el espesor podemos determinar un nivel de severidad moderado para la patología.</p>	
<b>Causas:</b>	
<p>La causa principal para la aparición de esta grieta son las fuerzas horizontales, las cuales repercuten en el inapropiado confinamiento de la albañilería con el pórtico de concreto armado, por lo cual los elementos de la estructura de albañilería confinada no reaccionan de manera conjunta ante estas fuerzas.</p>	
<b>Reparación:</b>	<b>Recomendación:</b>
<p>Se debe picar en V el desarrollo de la grieta. También se debe calar los ladrillos dependiendo de la distancia de cada uno de los anclajes a instalar. Se debe perforar diagonalmente en un diámetro de 1/4" y una profundidad de 5 cm en la columna y 40 cm en la albañilería para dar cabida a los anclajes de vinculación. El distanciamiento de estos anclajes debe ser cada 4 hiladas. Se debe limpiar rigurosamente la zona intervenida, se debe aplicar puente adherente en los calados de ladrillo, en el picado en V de la grieta y en la perforación de la columna, respetando los tiempos de aplicación determinados en la ficha técnica. Finalmente, se debe aplicar manualmente el mortero de reparación estructural.</p>	<p>Se recomienda el uso de epps para la manipulación de los diferentes epoxiscos utilizados para la reparación de la grieta. Se debe tener precaución de no dañar el acero estructural de la columna al realizar las perforaciones.</p>

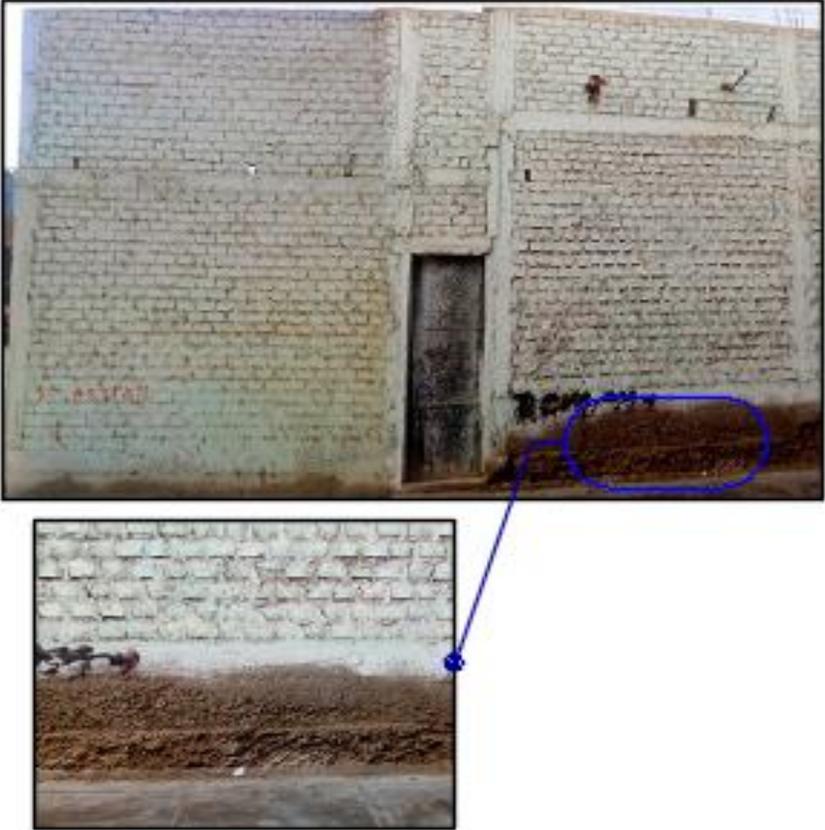
PATOLOGÍA: EROSIÓN	FOTOGRAFÍA DE LA UNIDAD DE MUESTRA 8
<b>Descripción:</b>

<p>La erosión a reparar se encuentra principalmente en la sobrecimentación, el área que abarca es de 2.48m<sup>2</sup>, erosionado en una profundidad de 8.57% del ancho del sobrecimiento, por lo que se determina un nivel de severidad moderado para la patología.</p>	
<b>Causas:</b>	
<p>La presencia de la erosión se debe al agua vertida por los tubos de descarga de aguas pluviales los cuales se encuentran empotrados en el área superior de la albañilería. El agua descargada por los tubos cae a la vereda la cual cuenta con una pendiente descendente al cerco perimétrico, humedeciendo el sobrecimiento y generando la patología.</p>	
<b>Reparación:</b>	<b>Recomendación:</b>
<p>Se debe retirar todo material suelto o dañado hasta obtener un sustrato sano, limpio y rugoso. Los bordes de la reparación deben ser rectos. Se recomienda en los morteros de reparación estructural con base en cemento el uso de puente de adherencia epóxico; en caso de no considerar dicha base, el sustrato debe ser humedecido correctamente, teniendo presente que la superficie esté libre de agua en el momento de la aplicación. El mortero para reparación se debe aplicar en el sustrato preparado y se debe compactar evitando la inclusión de burbujas de aire atrapado, de manera que se obtenga la resistencia requerida y se proteja a la estructura. Esta técnica se ejecuta mediante la aplicación de capas de espesores máximos definidos en la ficha técnica del producto, para evitar el riesgo de deslizamiento del material y asegurar su correcto fraguado. La primera capa de mortero se debe presionar manualmente contra la superficie. Las capas siguientes deben ser compactadas enérgicamente. Para finalizar se hace necesario proteger al elemento estructural desde afuera, aplicando una capa de protección exterior a base de resinas o aceites.</p>	<p>Se recomienda aplicar la última capa con frotacho de madera para dar una terminación adecuada. El tiempo de espera entre la aplicación de cada capa y el curado posterior se encuentra definido en la ficha técnica del producto.</p>

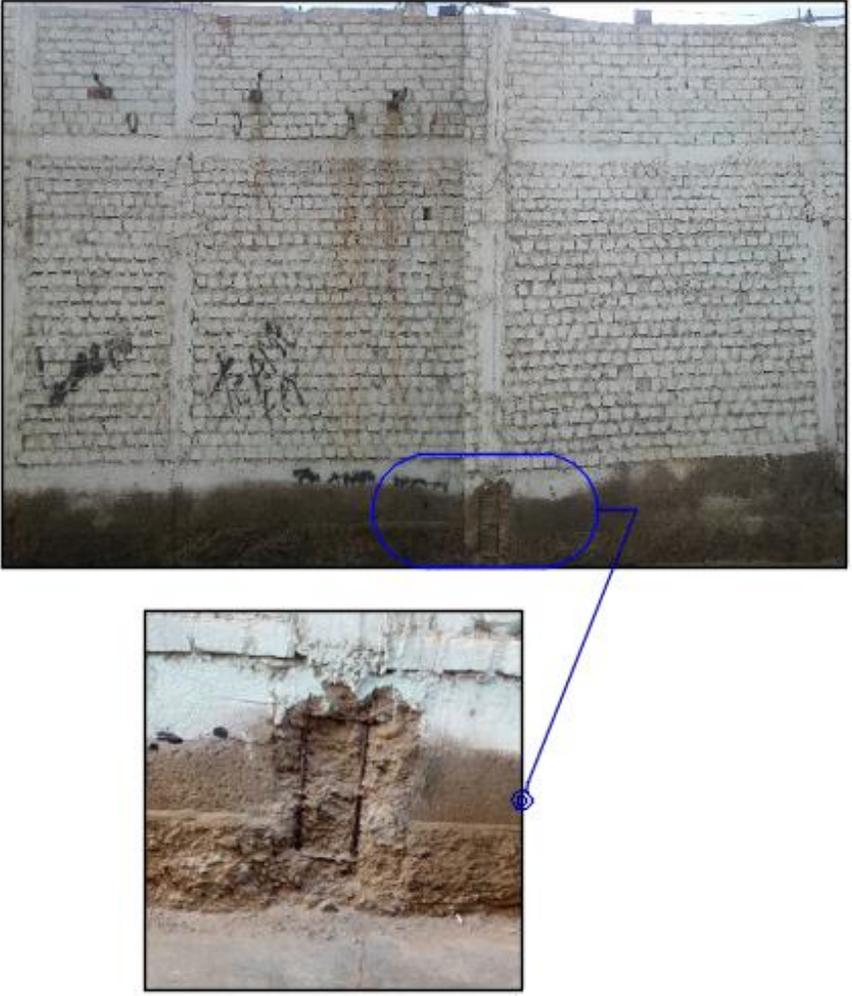
PATOLOGÍA: CORROSIÓN	FOTOGRAFÍA DE LA UNIDAD DE MUESTRA 9
<b>Descripción:</b>

<p>La presente patología se encuentra en un área de 0.08 m2 en donde se ve expuesta la estructura de acero de la columna. Las varillas de acero han perdido un 9.45% del total de su área transversal, por lo cual se determina un nivel de severidad moderado para la patología.</p>	
<b>Causas:</b>	
<p>La causa que genera la corrosión en la estructura de acero es la humedad presente en el entorno, la cual asciende por los conductos capilares del concreto. El acero al perder la capa protectora que le brindaba el concreto da inicio al proceso de corrosión, lo que origina el aumento del volumen del acero corroído, el cual culmina con la erosión del área inferior de la columna producto del empuje producido por el cambio de volumen.</p>	
<b>Reparación:</b>	
<p>Se debe descubrir y limpiar de óxido las armaduras mediante el uso de cepillos y lijas. También hay que asegurarse de picar todo el concreto afectado. Comprobar el diámetro de las armaduras, pues si ha mermado mucho, será necesario un refuerzo. Realizar una imprimación de película muy fina con zinc-epoxi, tanto en las armaduras como en la superficie fracturada del concreto. Se debe reconstruir el recubrimiento con mortero de calidad y sin retracción.</p>

<b>Recomendación:</b>	
<p>Se recomienda que en casos de ambientes especialmente agresivos, si no se puede suprimir el origen de dicha agresividad, se hace necesario proteger al elemento estructural desde afuera, aplicando una capa de protección exterior a base de resinas o aceites.</p>
