**UNIVERSIDAD CATÓLICA LOS ÁNGELES DE CHIMBOTE**  
**FACULTAD DE INGENIERÍA ESCUELA PROFESIONAL DE**  
**INGENIERÍA**

**DETERMINACIÓN Y EVALUACIÓN DE LAS PATOLOGÍAS DEL**  
**CONCRETO PARA OBTENER EL ÍNDICE DE INTEGRALIDAD**  
**ESTRUCTURAL DEL PAVIMENTO Y CONDICIÓN OPERACIONAL**  
**DE LA SUPERFICIE DE LAS PISTAS DEL JIRÓN ALFREDO**  
**EGLINTON DESDE LA CARRETERA FEDERICO BASADRE HASTA**  
**LA AVENIDA UNIÓN DEL DISTRITO DE CALLERÍA, PROVINCIA DE**  
**CORONEL PORTILLO, REGIÓN UCAYALI – AÑO 2018**

**TESIS PARA OPTAR EL TÍTULO**  
**PROFESIONAL DE INGENIERO CIVIL**

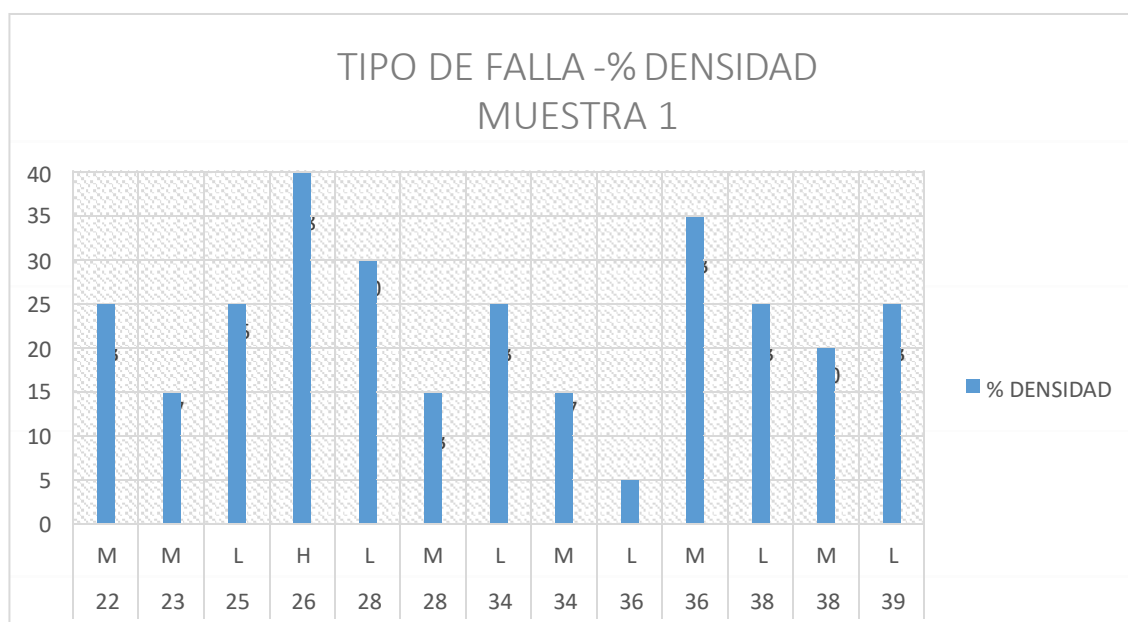
Figura 2

Figura de Cuantificación Final de Fallas según Nivel de Severidad en la muestra 1 - Mayor Falla Incidente "26 H" de sello de juntas, con un indicador <38%.

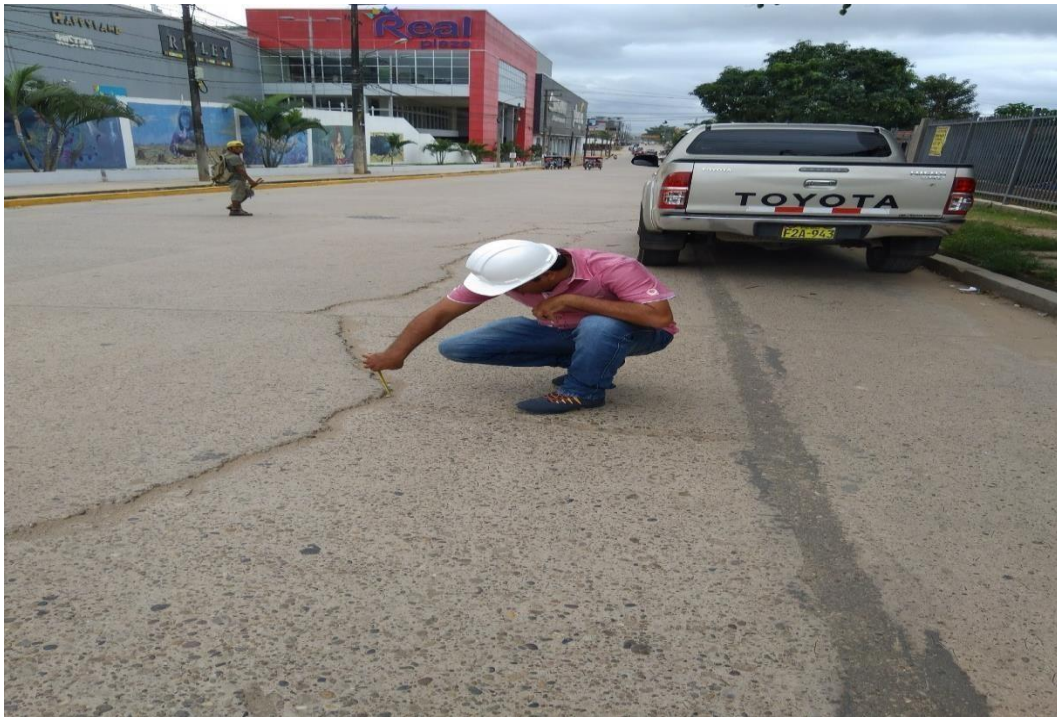
**FOTO 1: FALLAS PATOLÓGICAS EN LA PAVIMENTACIÓN EL JIRÓN ALFREDO EGLINTON**
