UNIVERSIDAD CATÓLICA LOS ÁNGELES
CHIMBOTE

DETERMINACIÓN Y EVALUACIÓN DE LAS
PATOLOGÍAS DEL CONCRETO EN LA ESTRUCTURA DE
ALBAÑILERÍA CONFINADA DEL CERCO PERIMÉTRICO
DEL ALMACEN DE PRODUCTOS TERMINADOS DE LA
EMPRESA AUSTRAL GROUP S.A.A, PUERTO
HUARMEY, PROVINCIA DE HUARMEY, REGIÓN
ANCASH, DICIEMBRE - 2017
**TESIS PARA OPTAR EL TÍTULO PROFESIONAL DE
INGENIERO CIVIL**

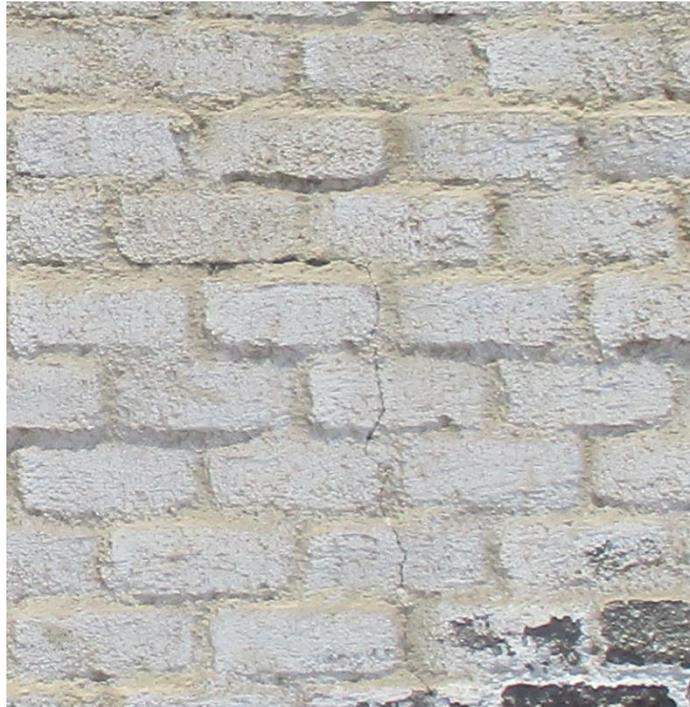
Figura 273: Disgregación – UM 04

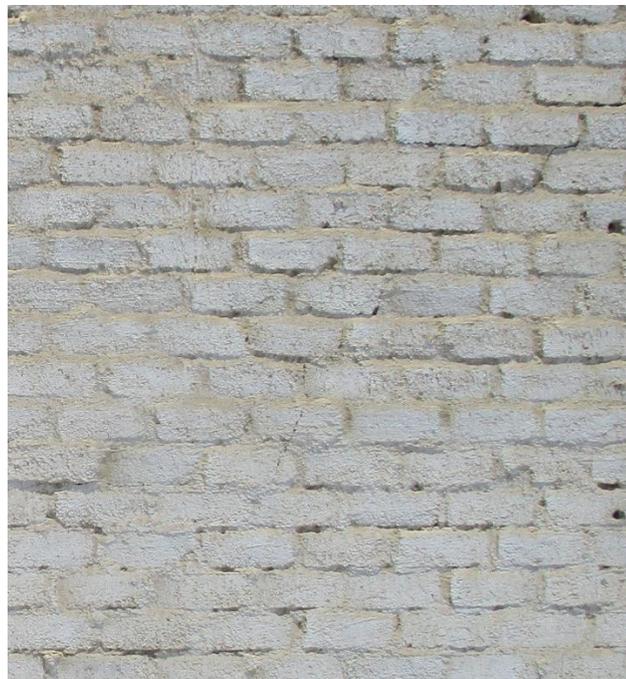
Figura 274: Grieta – UM 22

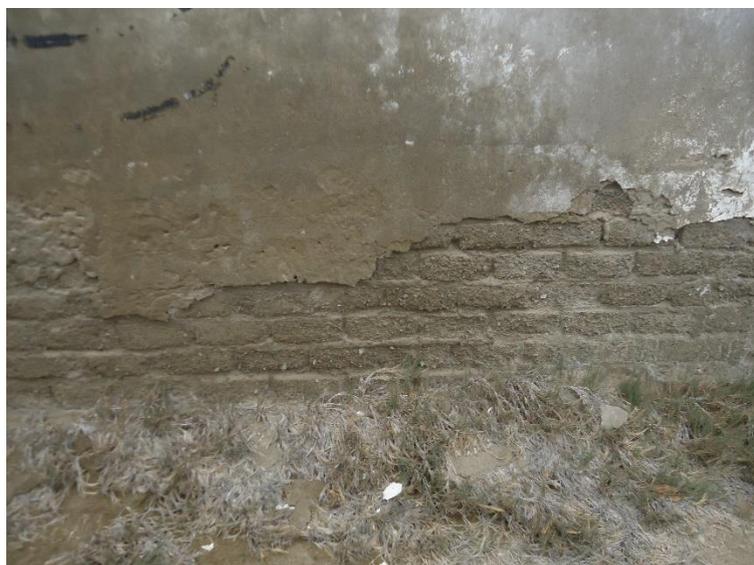
Figura 275: Grieta – UM 13

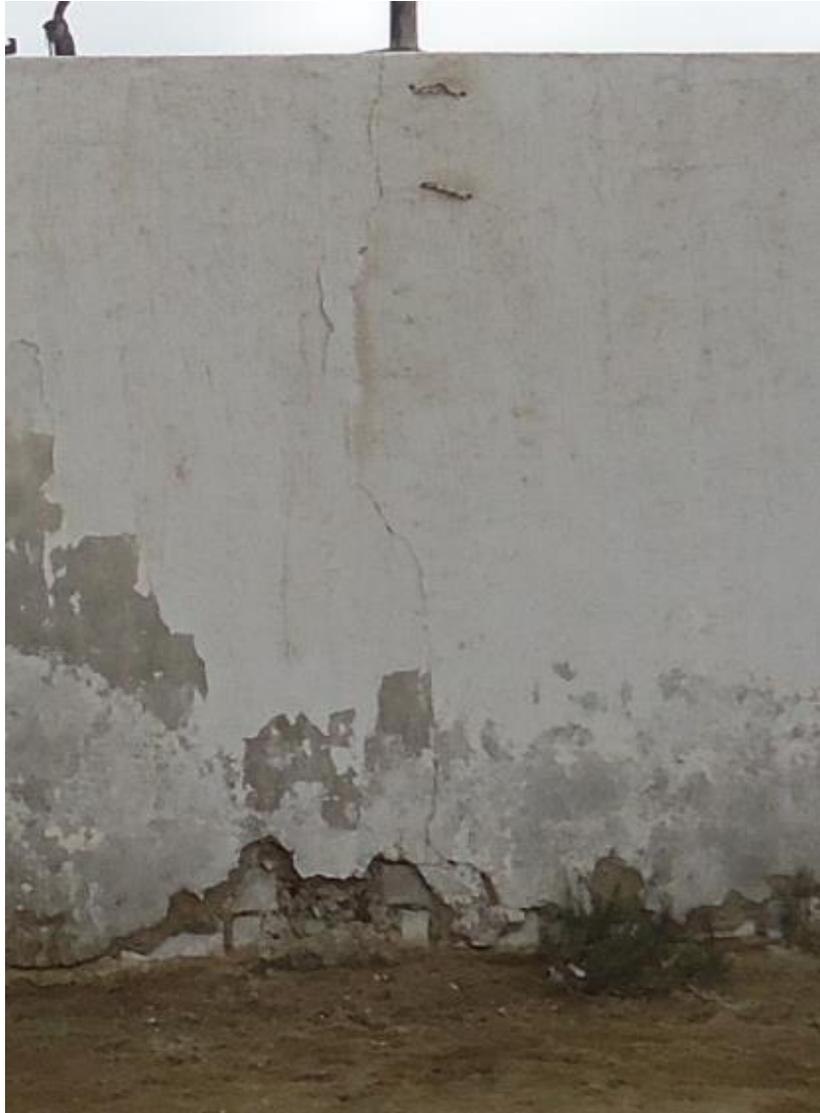
Figura 277: Desprendimiento – UM 25

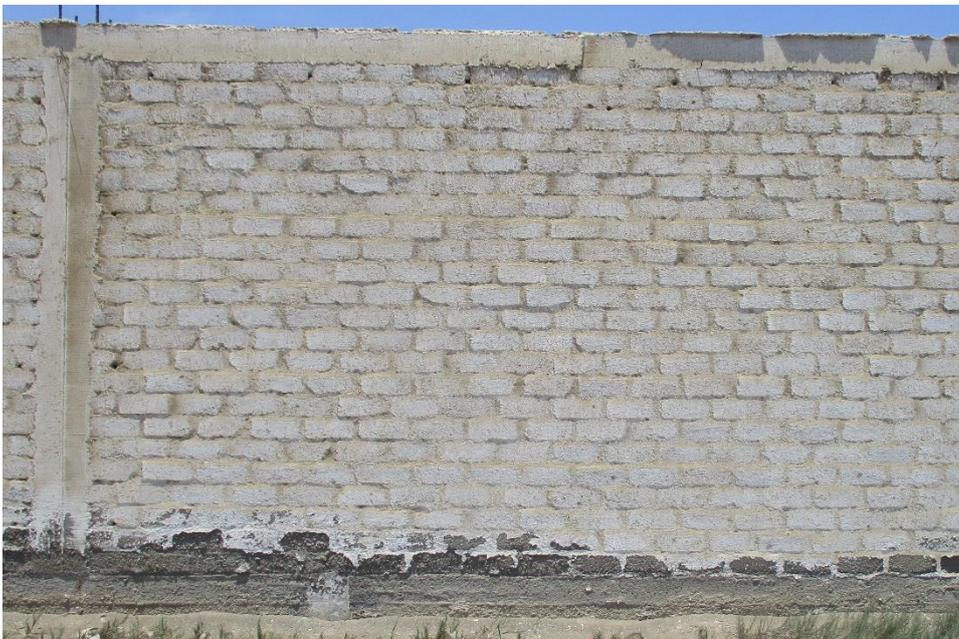
Figura 279: foto de tipo de Daño: Disgregación

Intervención : Remover las juntas y los ladrillos afectados. Limpiar el polvo, partes sueltas o mal adheridas; luego aplicar aditivo para unir concreto antiguo con concreto nuevo utilizando una brocha, rodillo o pulverizado.

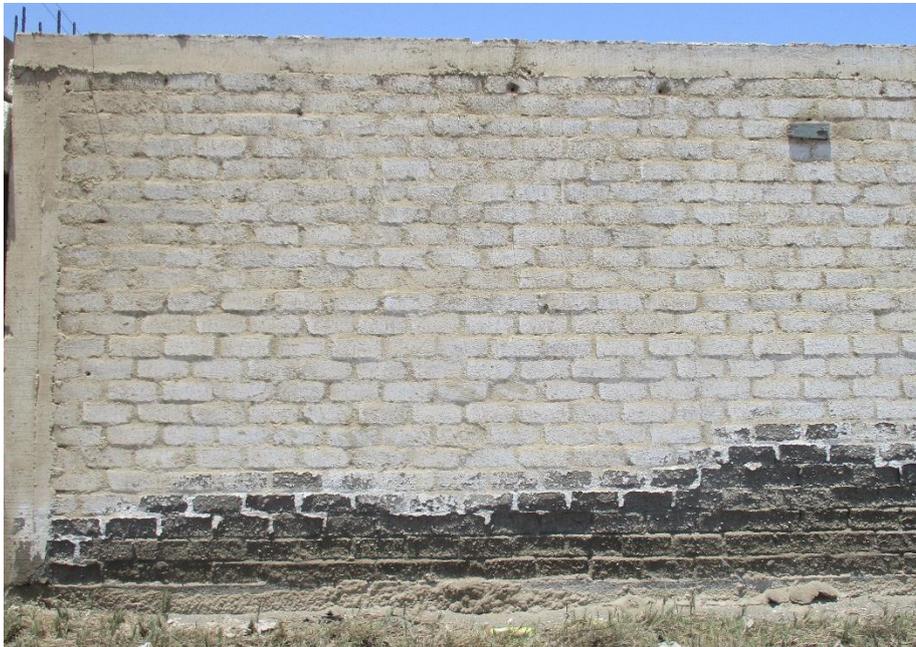
Figura 280: foto de tipo de Daño: Disgregación

- Intervención** : Remover las juntas y los ladrillos afectados. Limpiar el polvo, partes sueltas o mal adheridas; luego aplicar aditivo para unir concreto antiguo con concreto nuevo utilizando una brocha, rodillo o pulverizado.

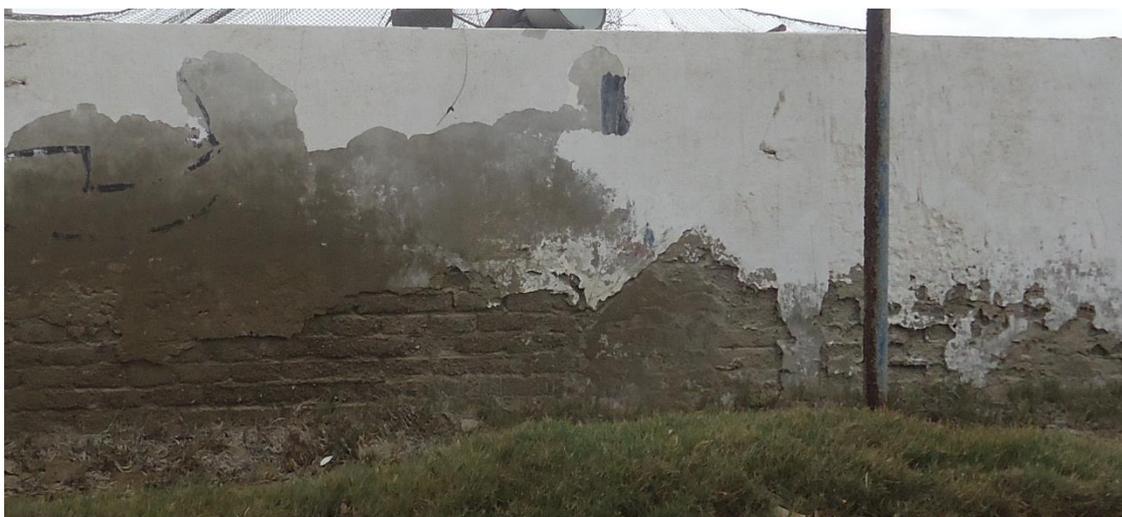
- Patología** : **Desprendimiento**
- Descripción** : Se ubica en el muro de la Unidad de Muestra 26, la cual oscila entre el 10% hasta el 50% del área total del revoque del elemento
- El % de afectación se obtuvo midiendo el área de la patología, obteniendo así 11.99m² de área afectada.
- Por lo tanto se concluyó que el nivel de severidad es **MODERADO**, con **42.04%** de área afectada.
- Causa** : Se produjo por la pérdida de adherencia del acabado con el soporte (estructura) por el paso del tiempo originado por la humedad del terreno. Asimismo por la penetración del agua y por acción del calor que produce la dilatación de los materiales generando el desprendimiento.
- Intervención** : Picar el área dañada, hasta encontrar una superficie firme y sana con respecto a sus resistencias mecánicas. Limpiar el polvo, partes sueltas o mal adheridas; luego humedecer la superficie con lechada.

Figura 281: foto de tipo de Daño: Desprendimiento

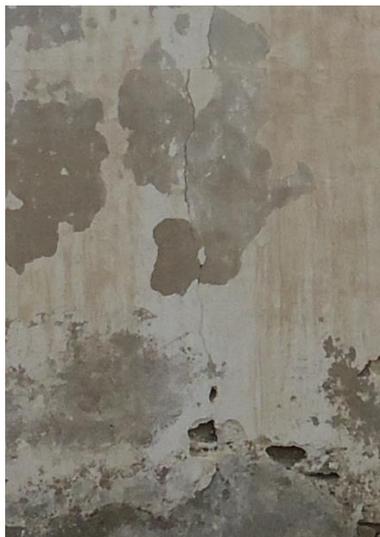
Figura 283: foto de tipo de Daño: Fisura

- Intervención** : Abrir la grieta picando el área afectada del concreto. Retirar o limpiar el polvo, partes sueltas o mal adheridas; luego humedecer la superficie con agua para promover la adherencia del material. Se puede humedecer usando una esponja. Con la superficie aun húmeda aplicar el aditivo para pegar concreto viejo con concreto nuevo con medios manuales, el acabado se dará con una plancha de pulir con el material aun fresco. Es recomendable aplicar el aditivo 15 cm alrededor de la fisura.
