UNIVERSIDAD CATÓLICA LOS ÁNGELES  
CHIMBOTE

DETERMINACIÓN Y EVALUACIÓN DE LAS  
PATOLOGÍAS EN EL PAVIMENTO RÍGIDO DE LA  
CARRETERA ANTIGUA A YARINACOCHA ENTRE AV.  
CENTENARIO HASTA AV. ARBORIZACIÓN”, DEL  
DISTRITO DE YARINACOCHA, PROVINCIA DE  
CORONEL PORTILLO - REGIÓN UCAYALI - AÑO 2018”

**TESIS PARA OPTAR EL TITULO PROFESIONAL DE  
INGENIERO CIVIL.**

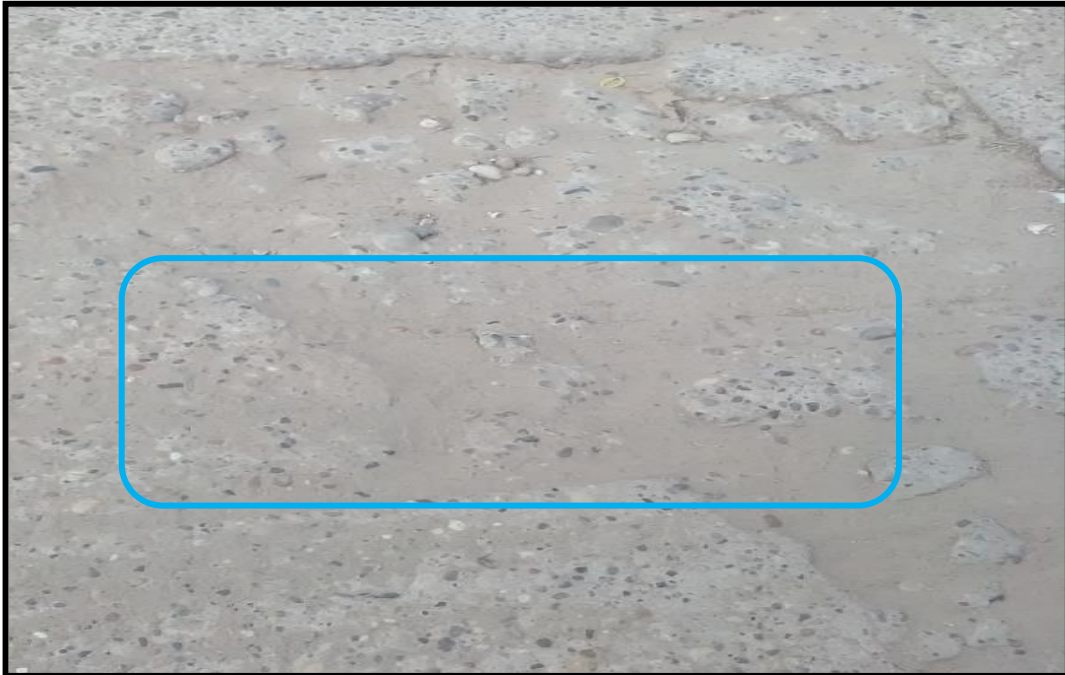
**Fotografía 7.** Es una Patología de Grietas de esquina unidad de muestra N°01.

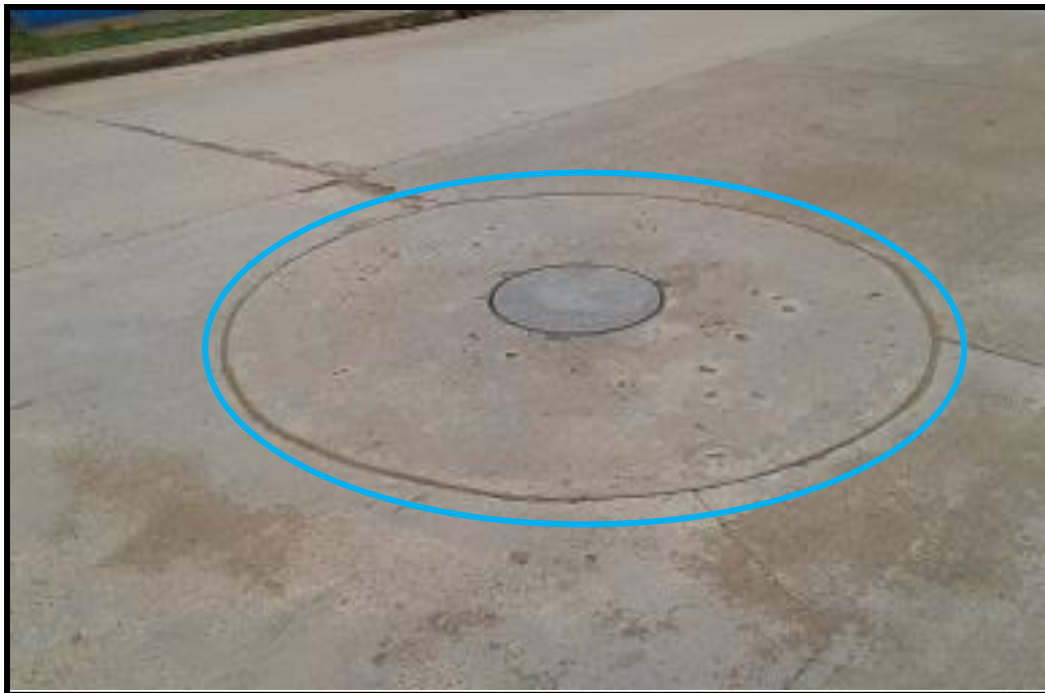
**Fotografía 8.** Es una Patología de Parche grande unidad de muestra N°01.

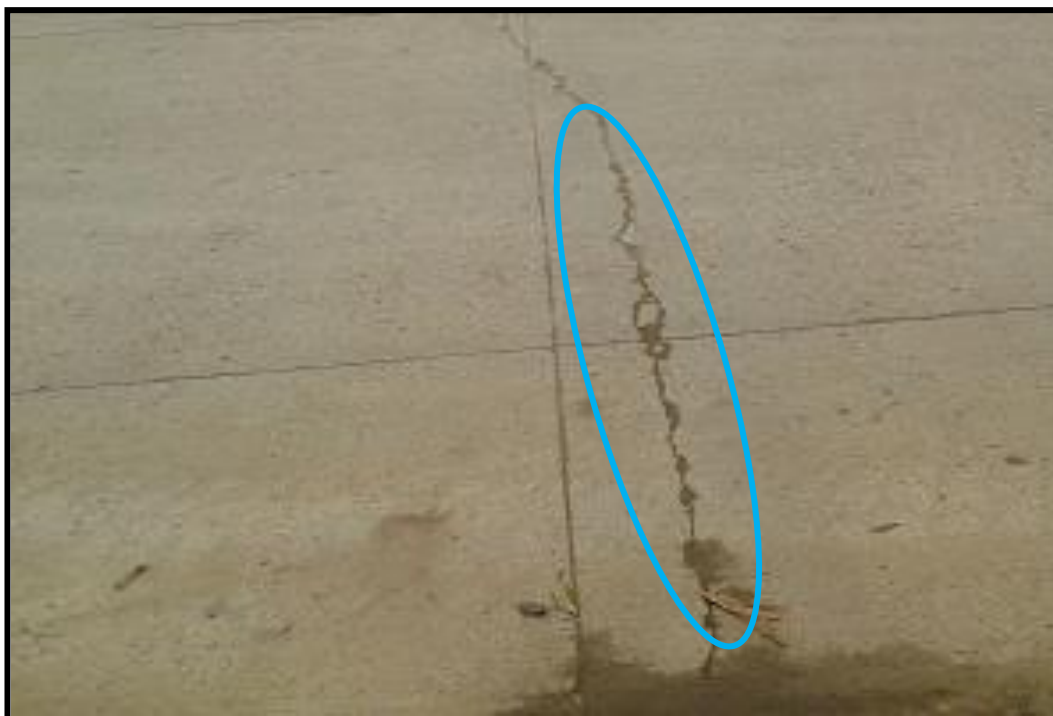
**Fotografía 9.** Es una Patología de Grieta Lineal unidad de muestra N°02.

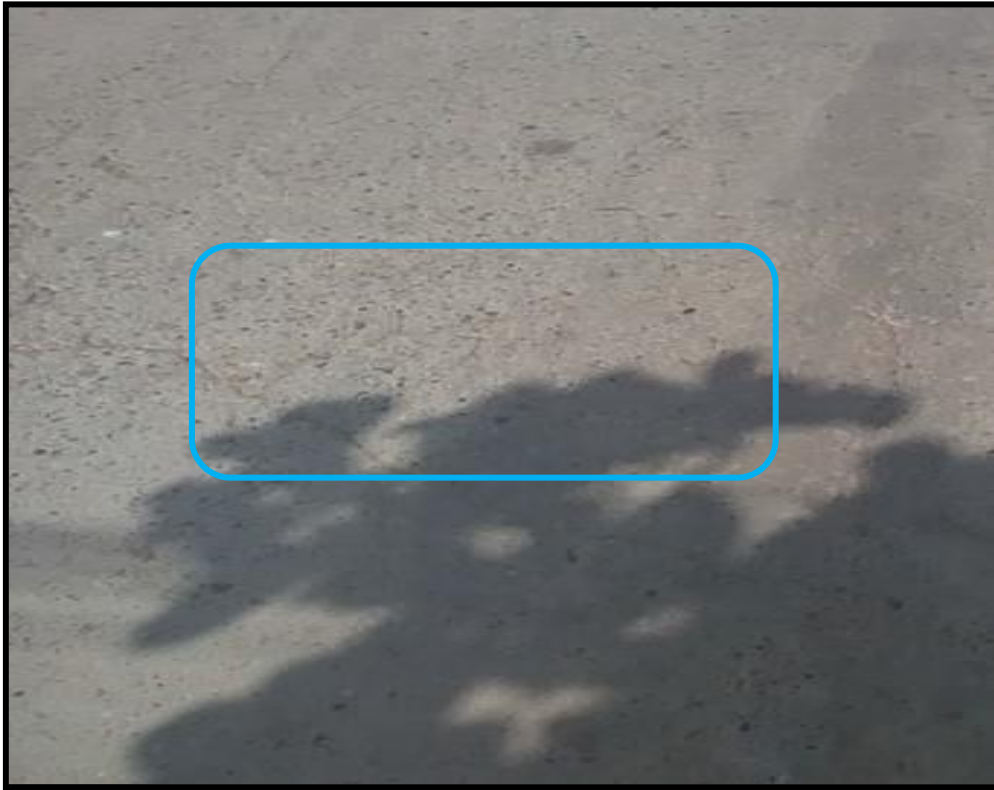
**Fotografía 13.** Es una Patología de Desconchamiento unidad de muestra N°04.

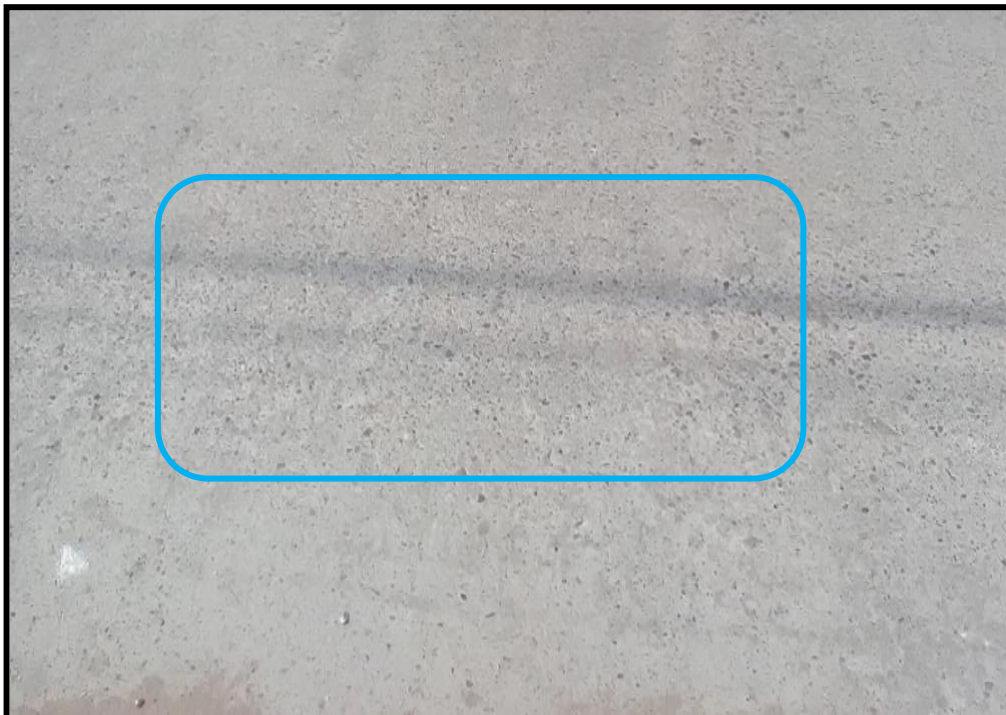
**Fotografía 14.** Es una Patología de Popouts unidad de muestra N°05.

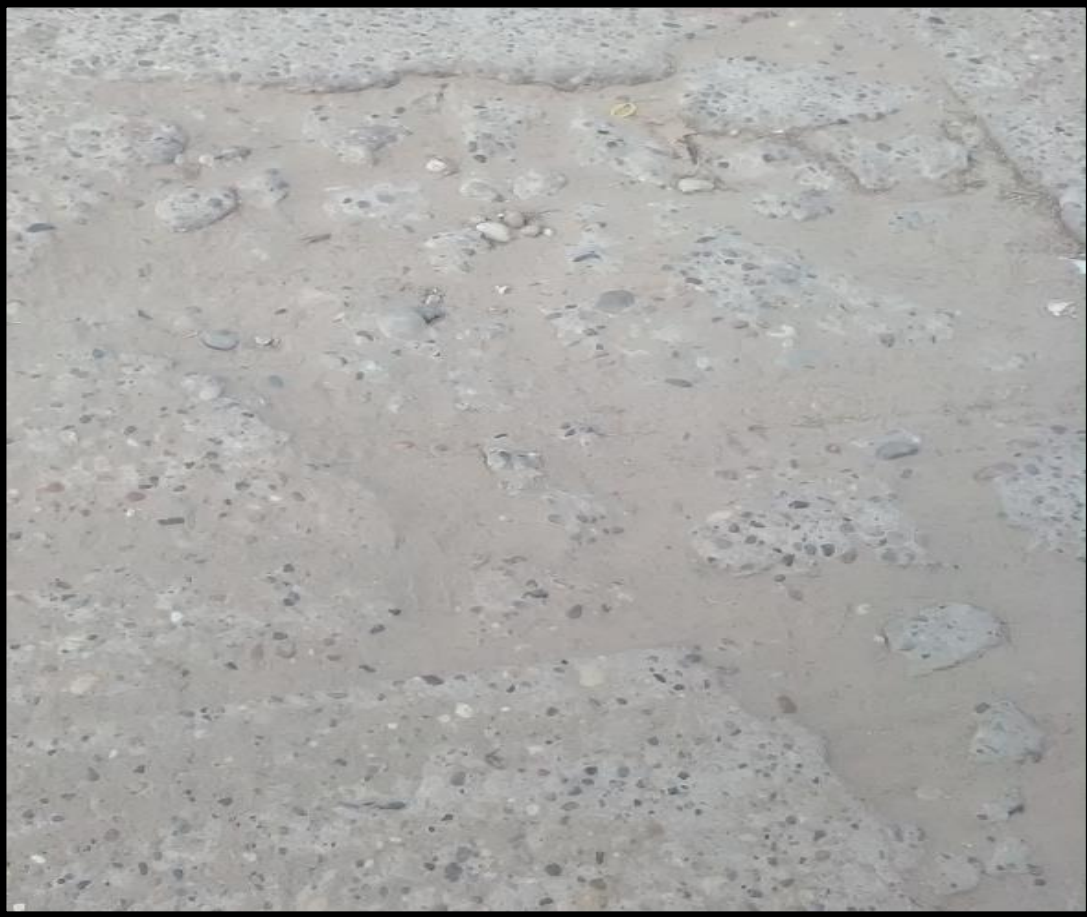
<b>PATOLOGIA : GRIETAS DE ESQUINA</b>

<b>UNIDAD DE MUESTRA N° 01</b>	
<b>Descripcion</b>	
SE OBSERVA EL DETERIORO DE LAS GRIETAS DE ESQUINA QUE PROVIENE CONTINUIDAD DE LOS VEHICULOS PESADOS Y A LA DOCIFICACION DEL CONCRETO ,QUE ABARCA TODO UN PAÑO DE LA LOSA DE 4.00 X 3.60 M2.	
<b>Causa</b>	
LAS CAUSAS SE DEBE A LAS CARGAS REPETIDAS PESADAS, PERDIDA DE SOPORTE, TRANSFERENCIA DE CARGA DEFICIENTE A LO LARGO DE LA JUNTA.	
<b>Reparacion</b>	
DEMOLER EL PAÑO Y MEJORAR EL PAVIMENTO DESDE LA SUB-RAZANTE HASTA LA BASE Y LUEGO VERIFICAR UNA BUENA DOCIFICACION Y LUEGO AÑADIR UN ADITIVO O SIKA CUBRIENDO AL AREA AFECTADA.	
<b>Recomendación</b>	
HACER UNA BUENA EVALUACION DE ACUERDO AL INDICE MEDIO DIARIO (IMD), HACIENDO UN BUEN ESTUDIO DE SUELOS VERIFICANDO LAS ZONAS DE MATERIAL ORGANICO RESPECTIVO, USANDO UNA BUENA DOCIFICACION VERIFICADO POR EL SUPERVISOR ENCARGADO.

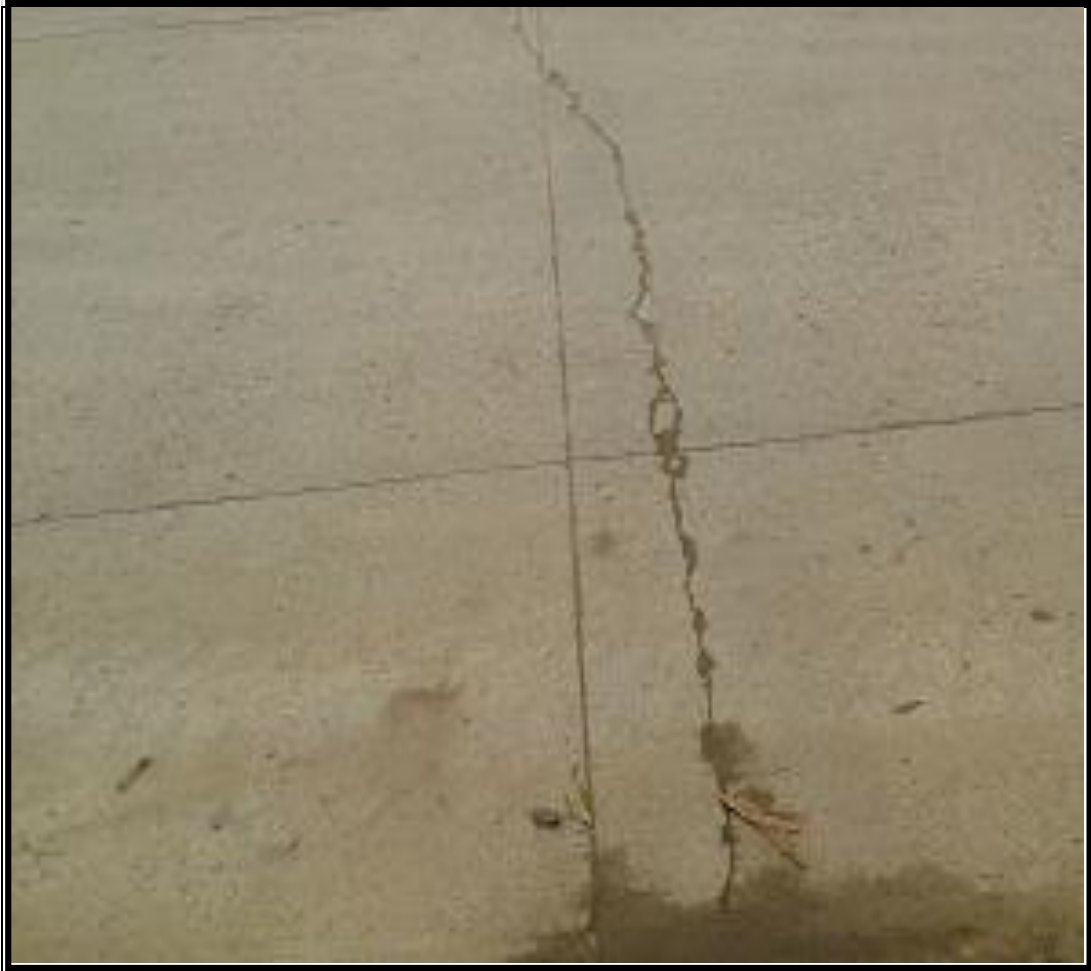
**PATOLOGIA : GRIETAS LINEALES**

**UNIDAD DE MUESTRA N° 02**

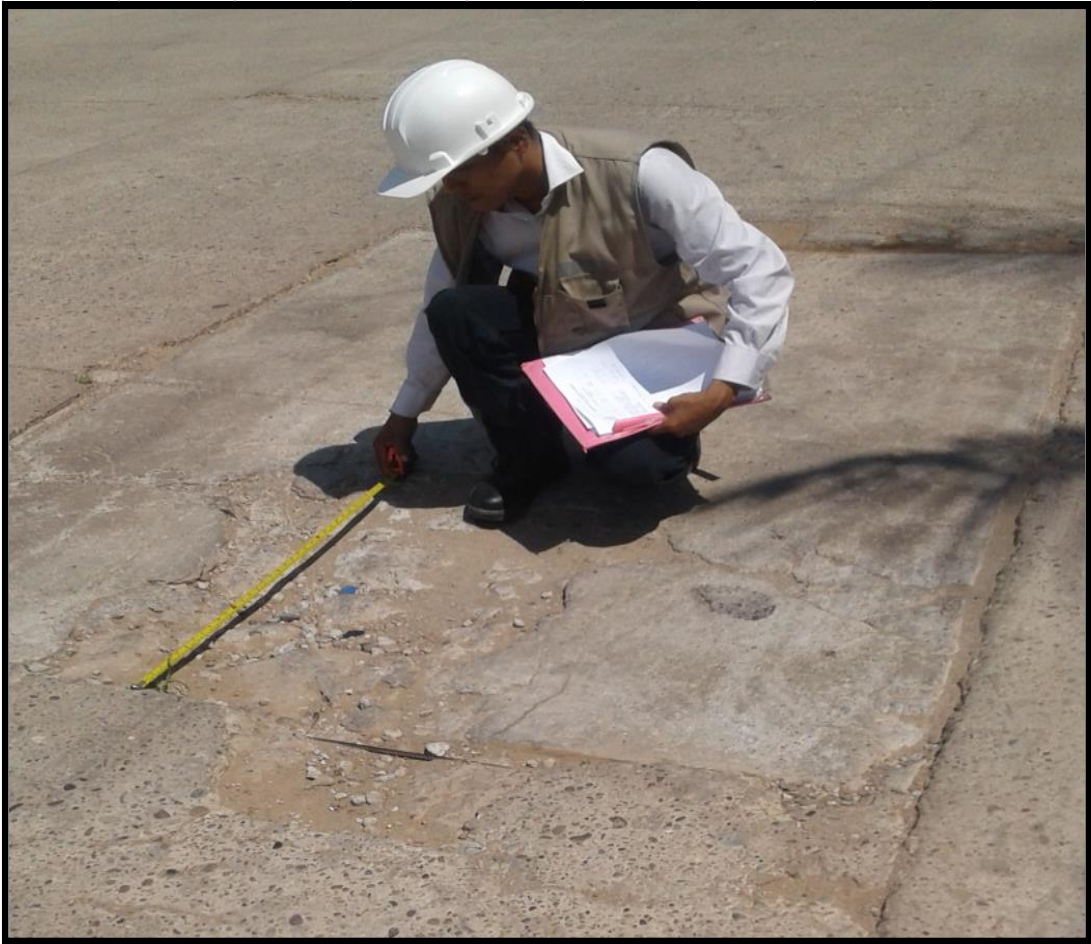
**PATOLOGIA : PARCHEO PEQUEÑO**

**UNIDAD DE MUESTRA N° 03**

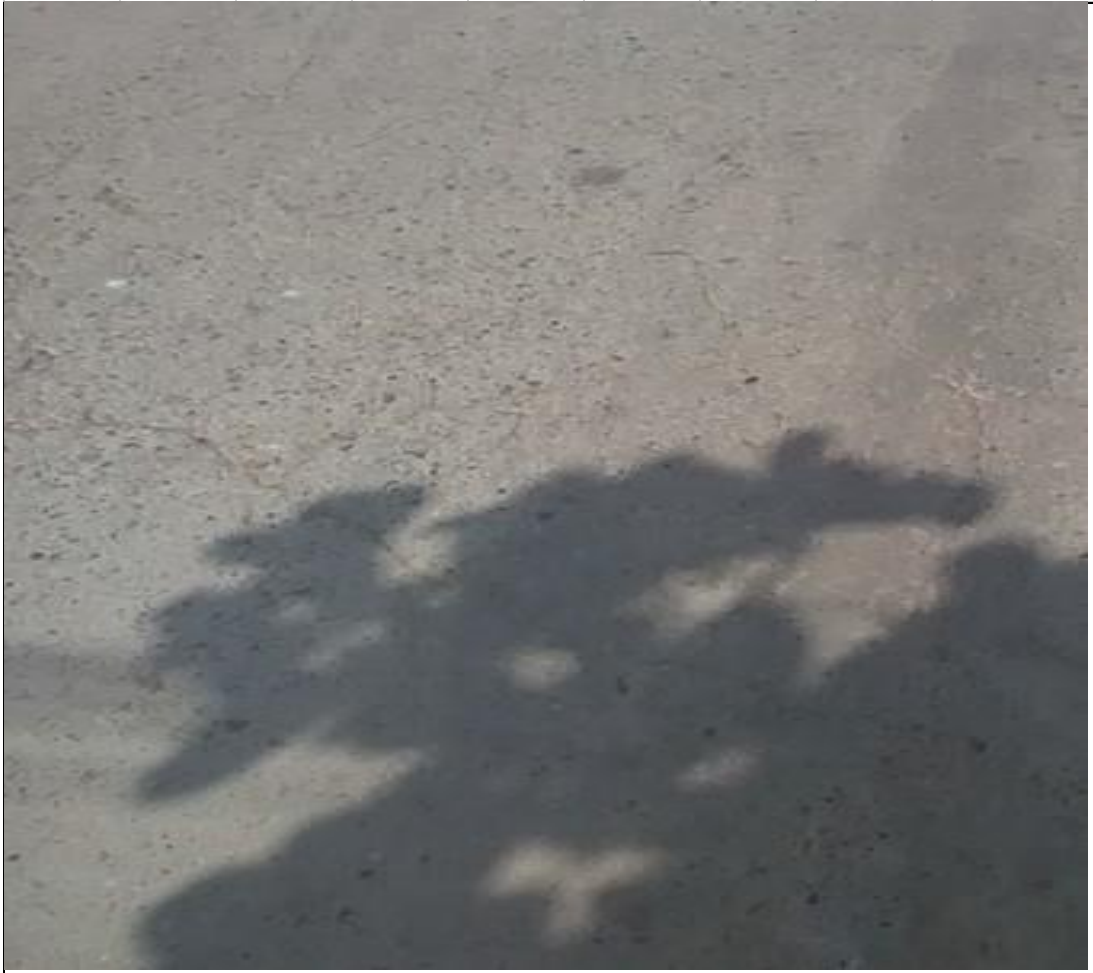
**PATOLOGIA : DESCONCHAMIENTO**

**UNIDAD DE MUESTRA N° 04**

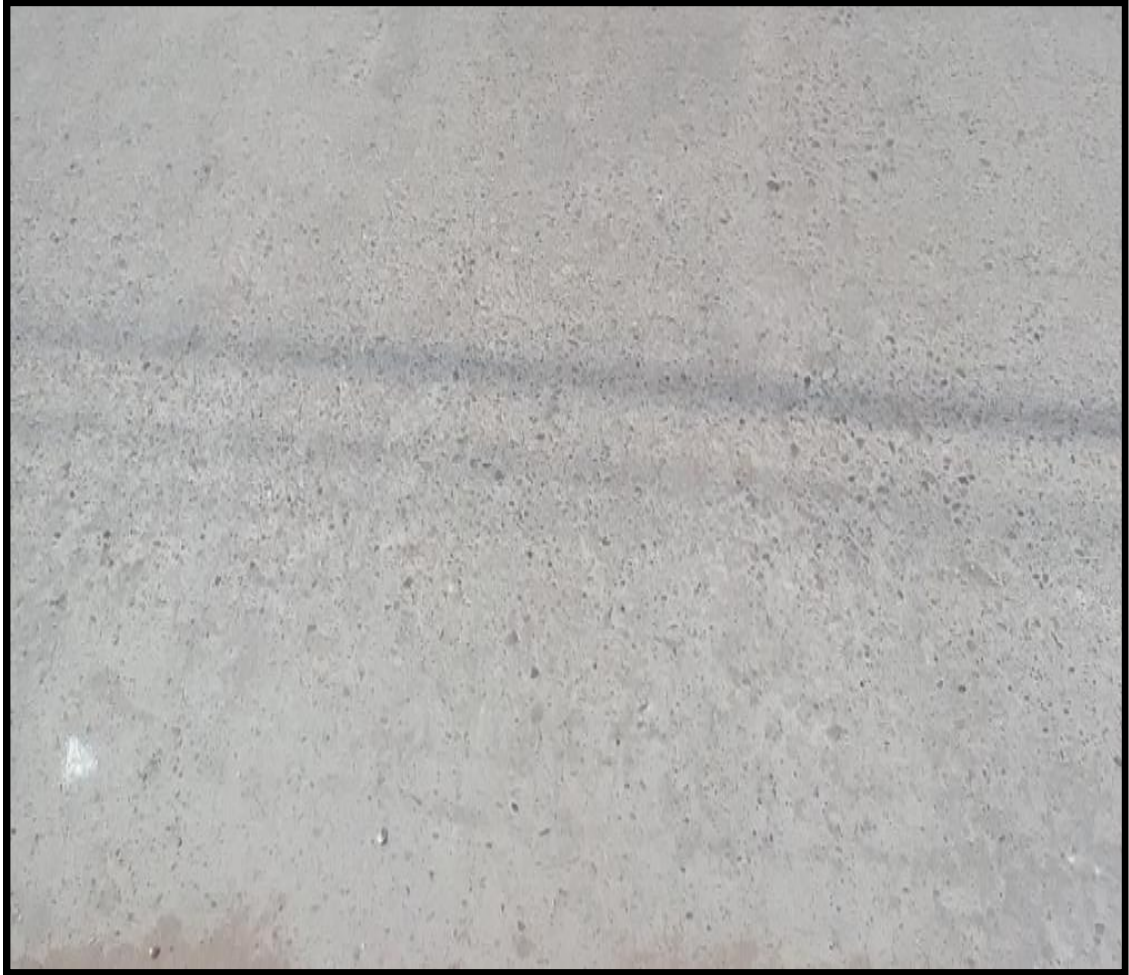
**PATOLOGIA : POPOUTS**

**UNIDAD DE MUESTRA N° 05**
