**UNIVERSIDAD CATOLICA LOS ANGELES DE  
CHIMBOTE**

**“DETERMINACION Y EVALUACION DE LAS PATOLOGIAS  
DEL CONCRETO PARA OBTENER EL INDICE DE  
INTEGRIDAD ESTRUCTURAL DEL PAVIMENTO Y  
CONDICION OPERACIONAL DE LA SUPERFICIE DE LAS  
PISTAS EN LA AVENIDA 9 DE OCTUBRE, DISTRITO DE  
CALLERIA, PROVINCIA DE CORONEL PORTILLO,  
DEPARTAMENTO DE UCAYALI - AÑO 2018”**

**TESIS PARA OPTAR EL TITULO PROFESIONAL DE  
INGENIERO CIVIL**

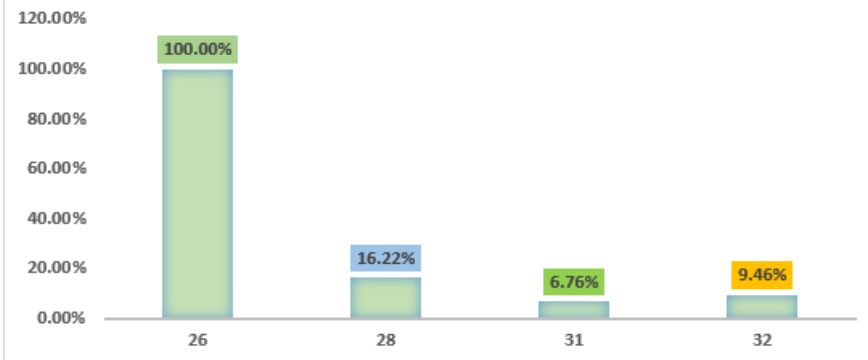
**DIAGRAMA DE DAÑOS UM-01**

PCI= **85.14** **EXCELENTE**

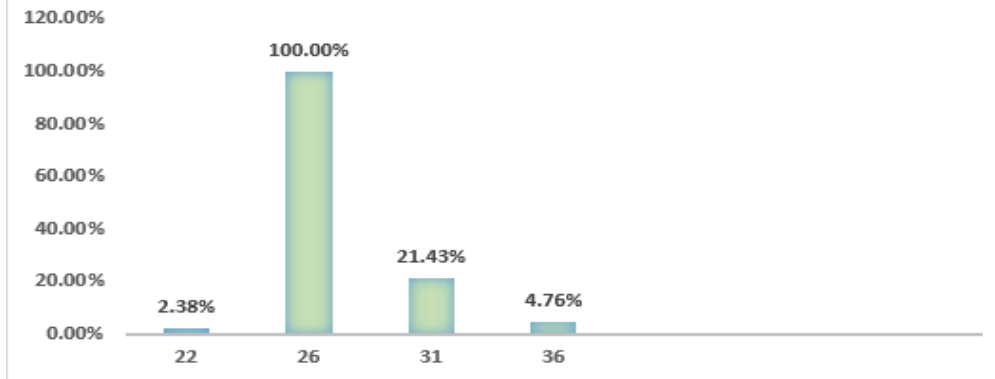
**DIAGRAMA DE DAÑOS UM-05**

PCI= **85.2** **EXCELENTE**

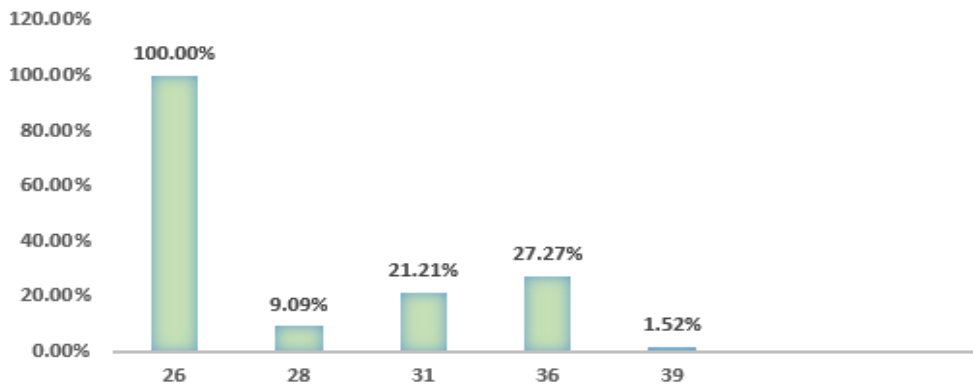
**DIAGRAMA DE DAÑOS UM-06**

PCI= **74.41**

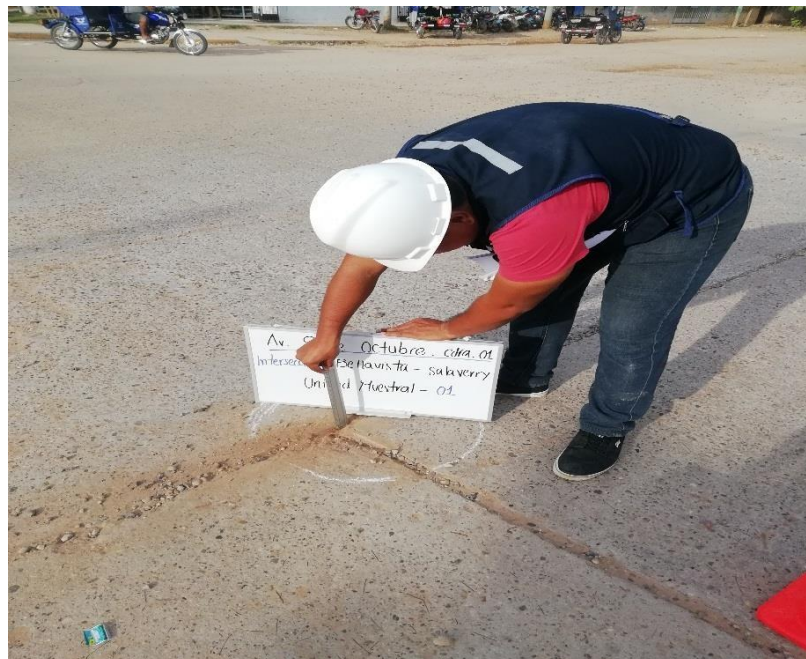
*Figura 106:* Daño- Sello de Juntas- Severidad Baja.

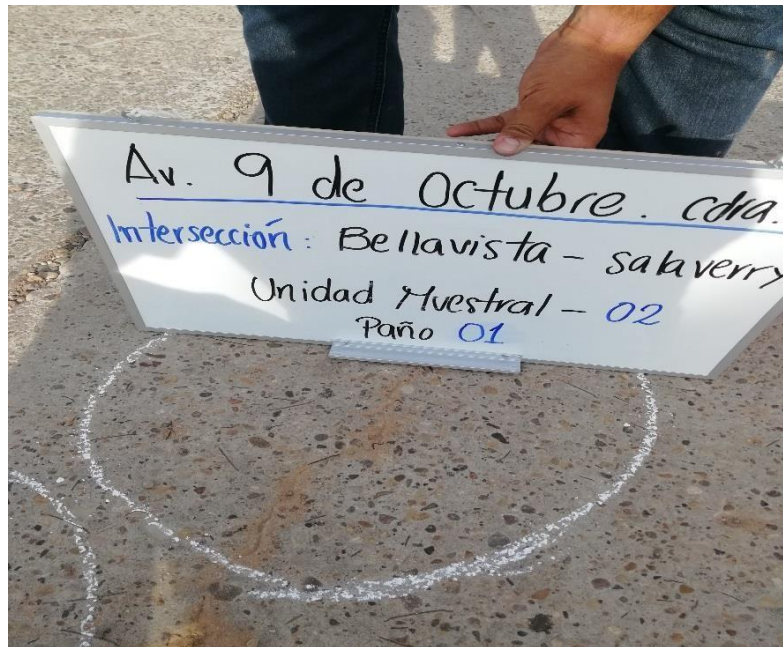
*Figura 107: Patología- Pulimento de Agregados - Severidad Baja.*

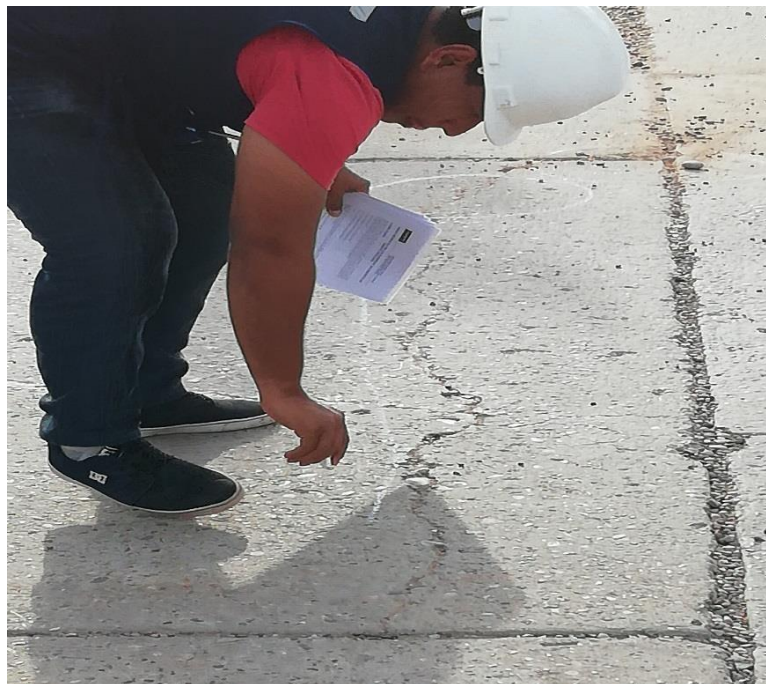
*Figura 107: Patología – Grieta Lineal - Severidad Baja.*

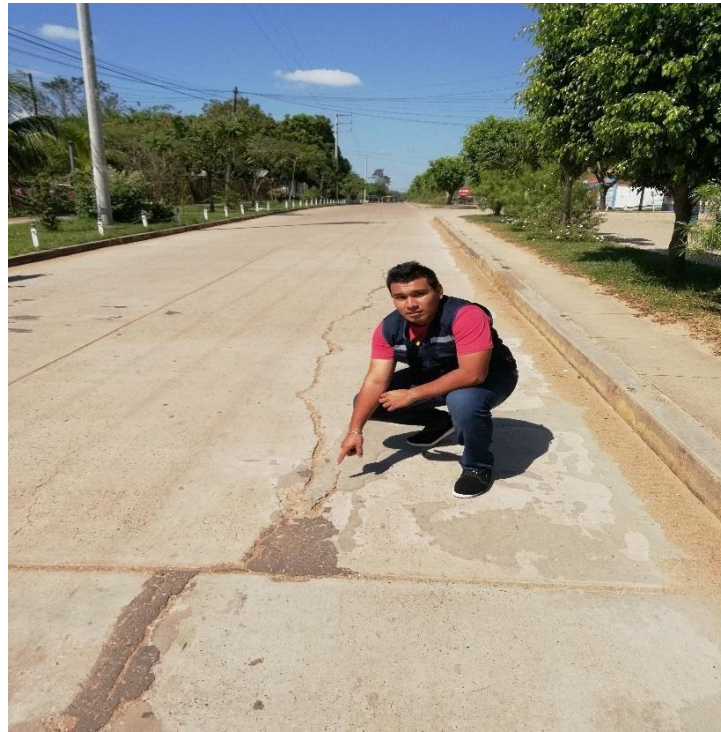
*Figura 108: Patología – Grieta Lineal – Severidad Alto.*

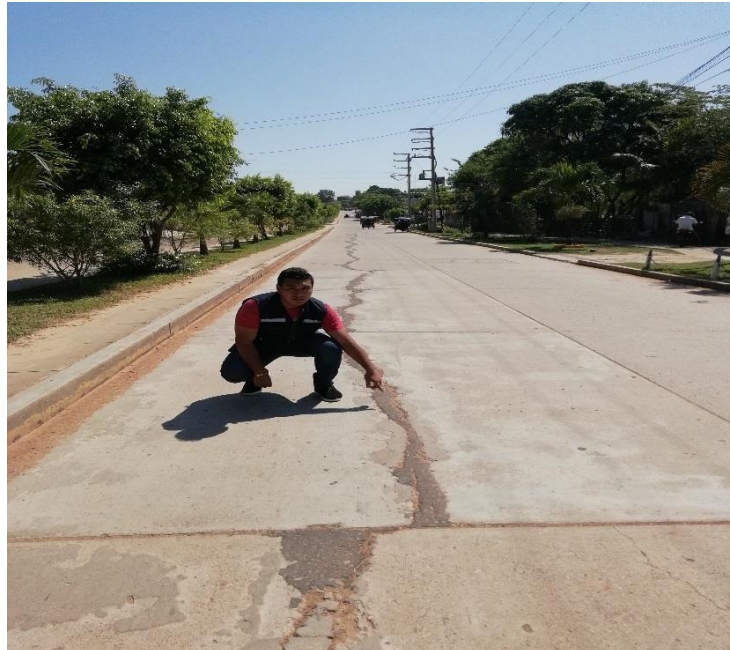
*Figura 109: Patología – Grieta Lineal – Severidad Alto.*
