**UNIVERSIDAD CATÓLICA LOS ÁNGELES DE  
CHIMBOTE**

**EVALUACIÓN Y DETERMINACIÓN DE LAS  
PATOLOGÍAS DEL PAVIMENTO RÍGIDO CON EL  
MÉTODO DEL PCI DE LA CALLE LAS COLINAS DEL  
A.A.H.H LAS COLINAS, DEL DISTRITO DE SAN JUAN,  
PROVINCIA DE MAYNAS, DEPARTAMENTO DE  
LORETO - AÑO 2018**

**TESIS PARA OPTAR EL TÍTULO PROFESIONAL DE  
INGENIERO CIVIL**

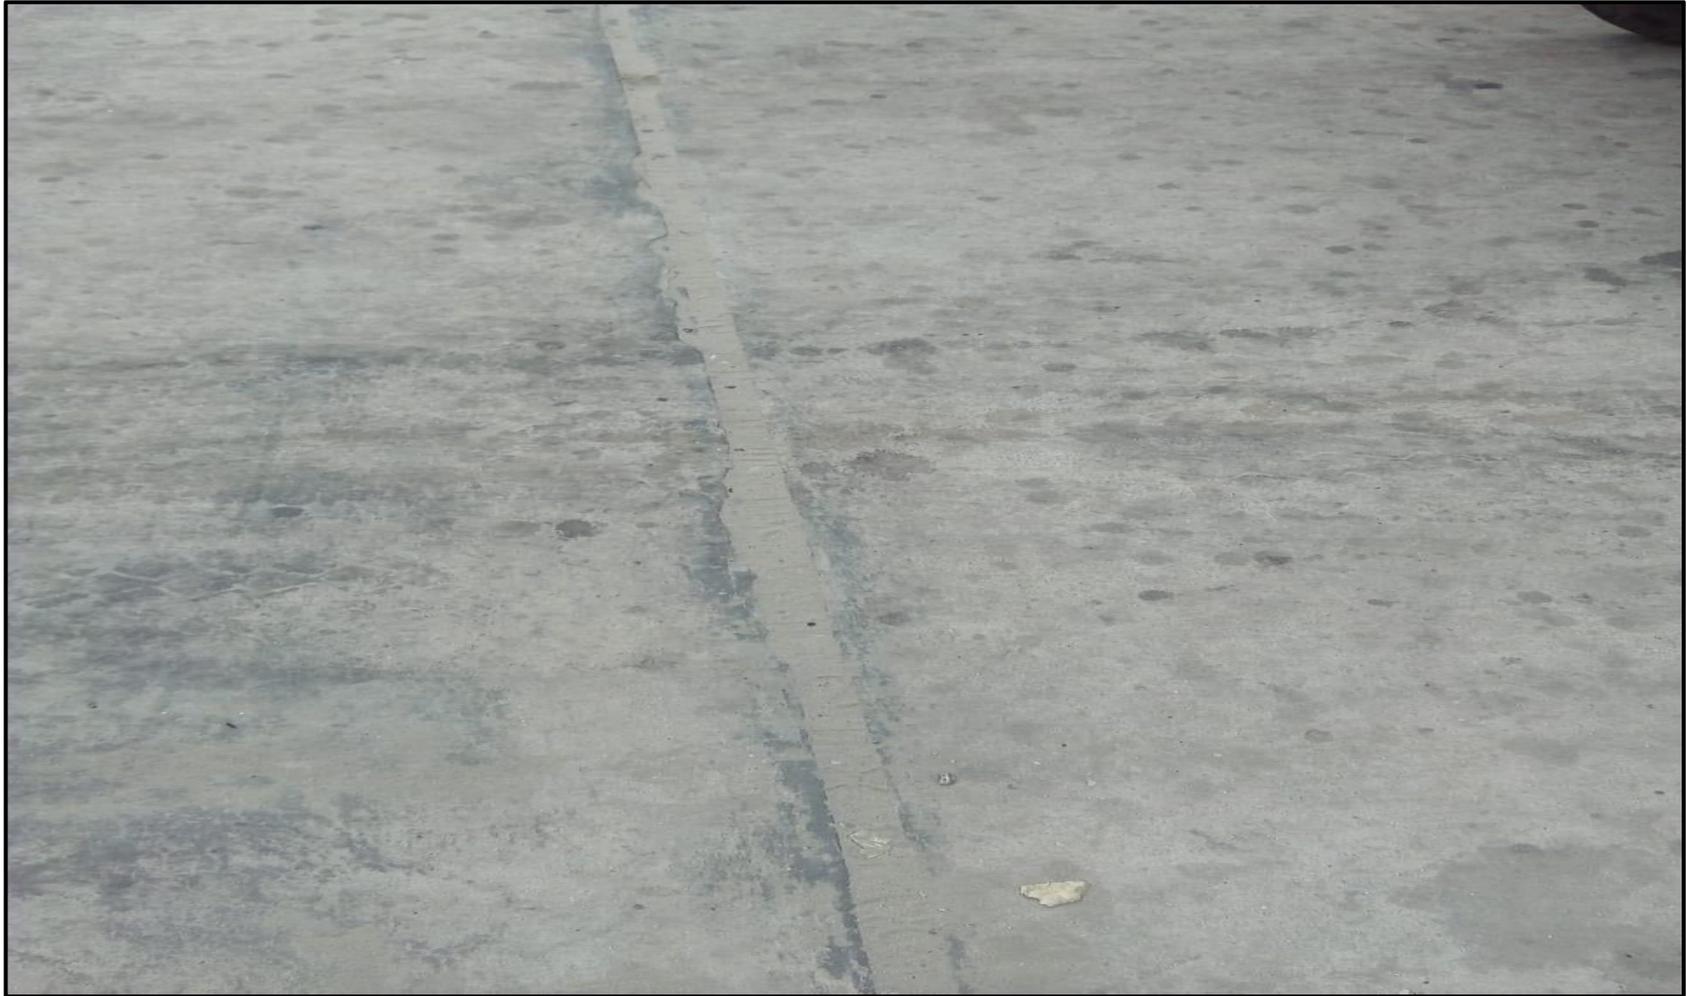
*Figura 59: Vista panorámica de la patología de Sello de la Junta severidad baja*

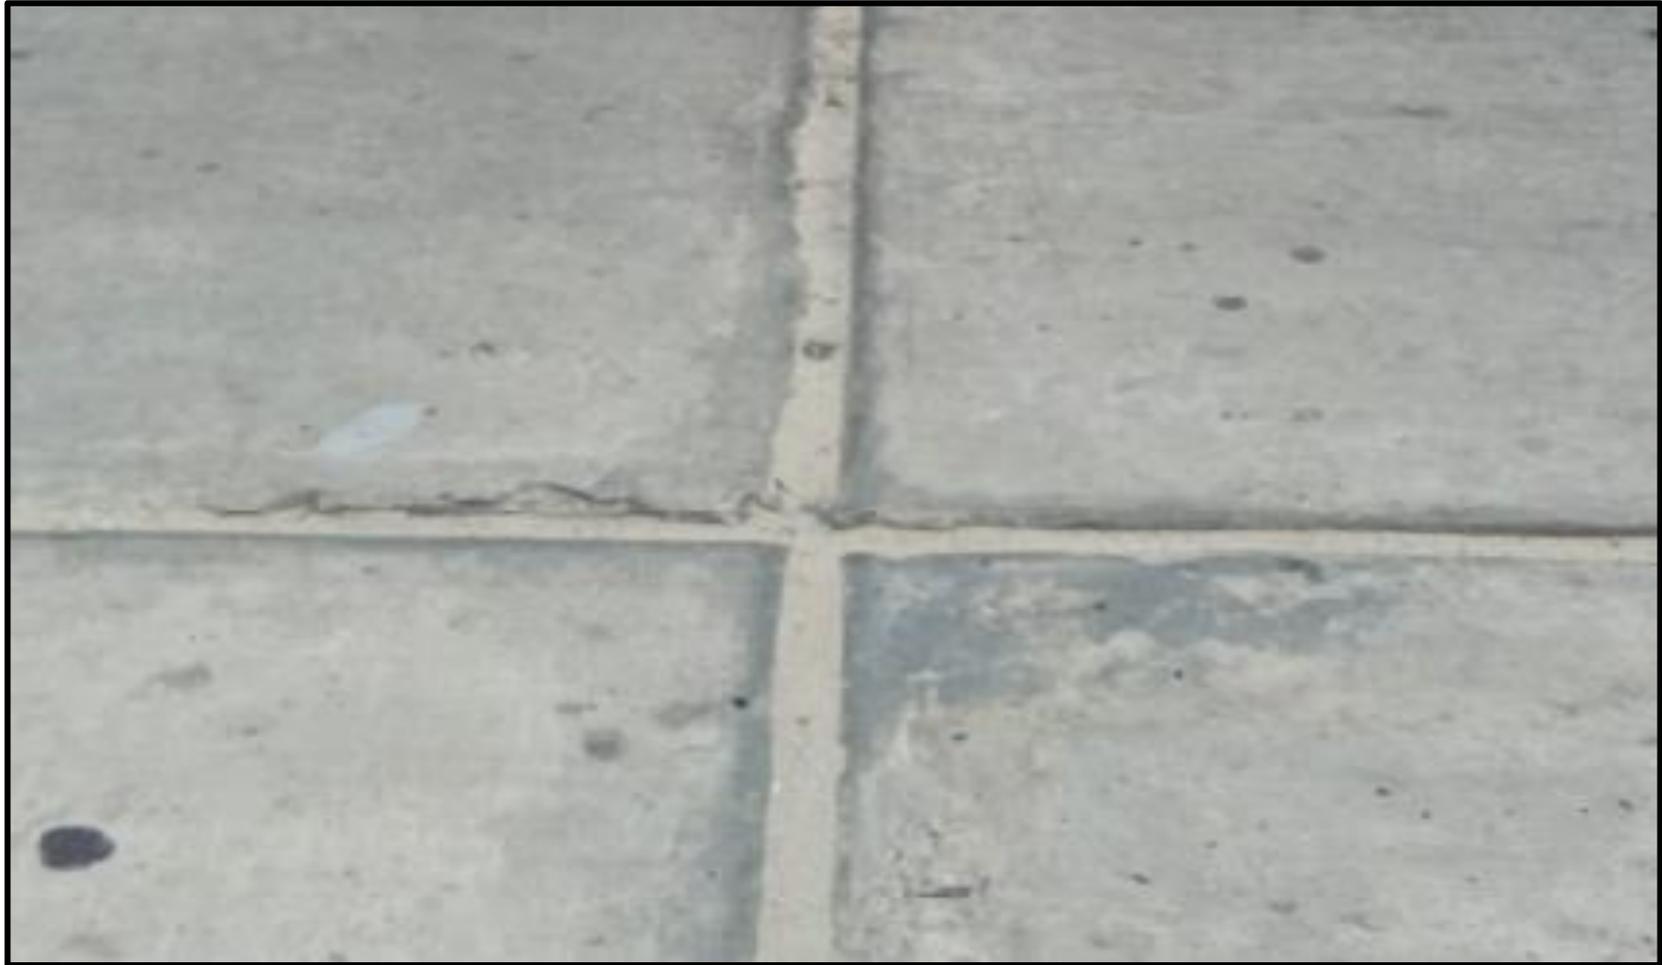
*Figura 60: Vista panorámica de la patología de Sello de la Junta severidad Media*

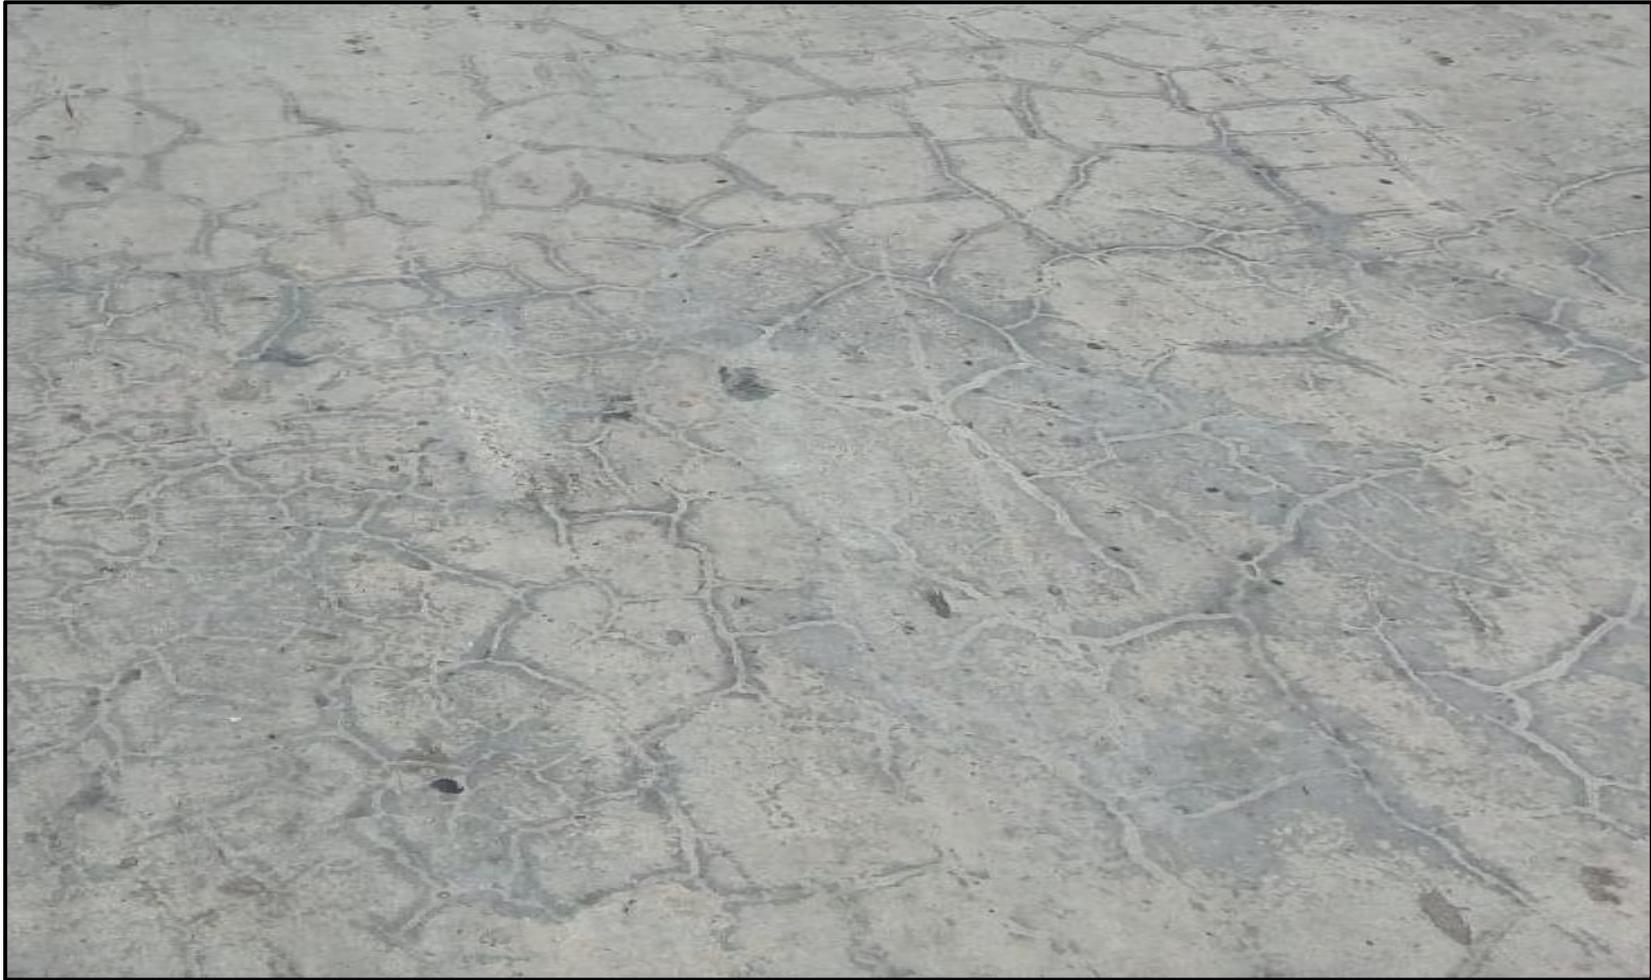
*Figura 61: Vista panorámica de la patología Mapa de Grietas severidad baja*

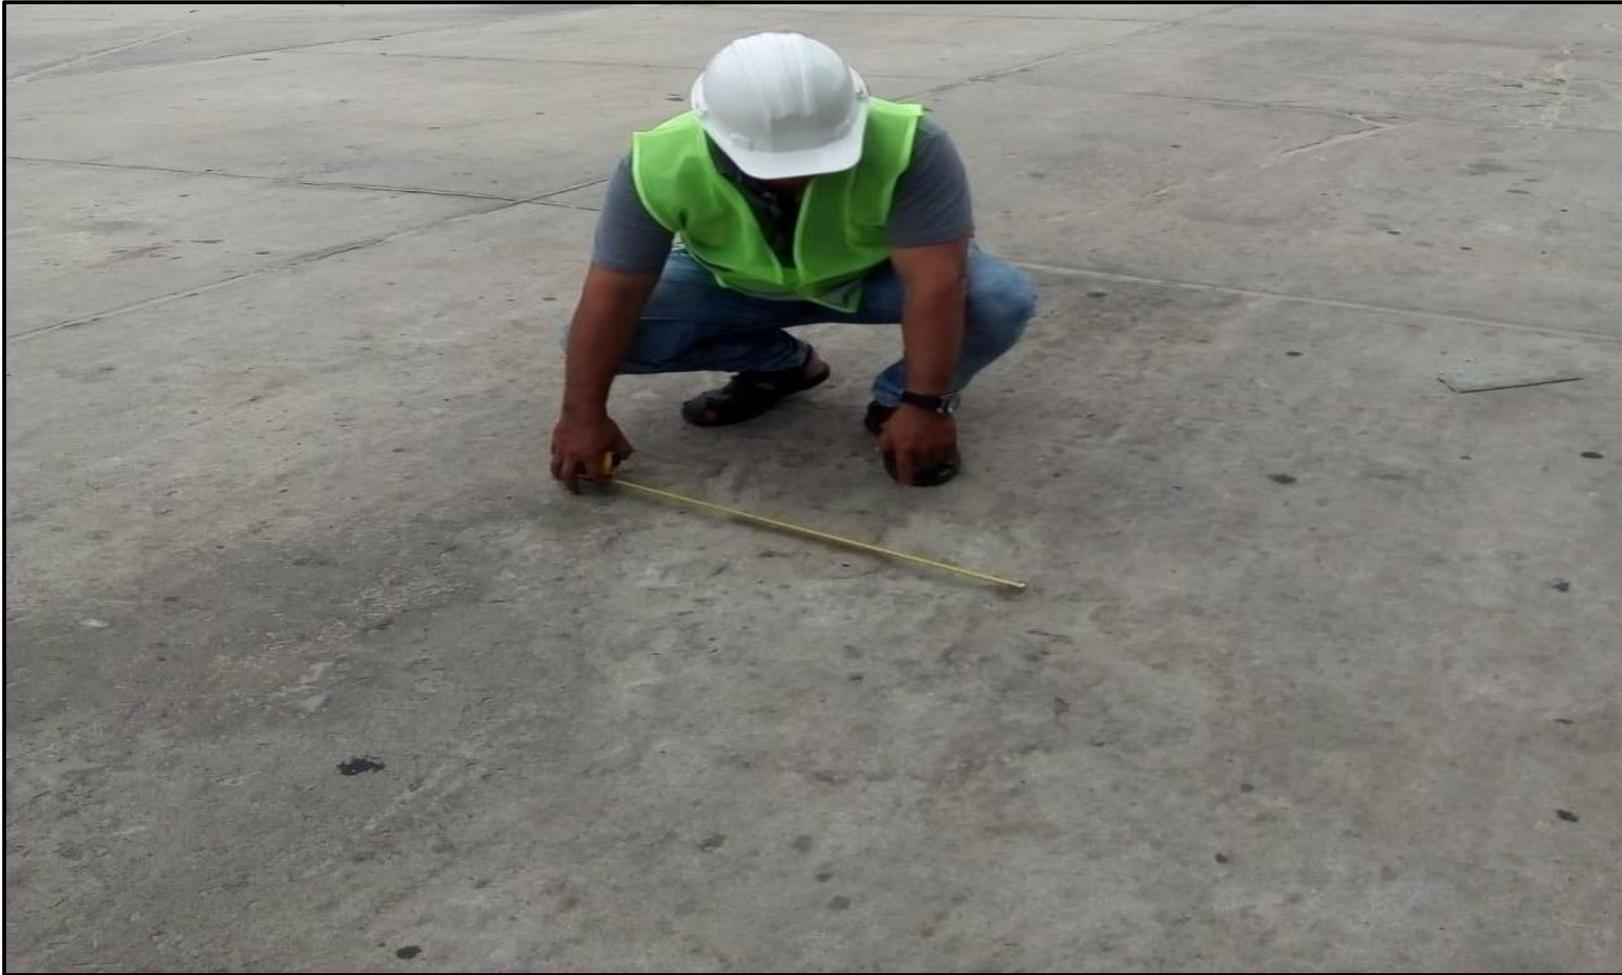
*Figura 62: Vista panorámica de la patología Desconchamiento severidad media*

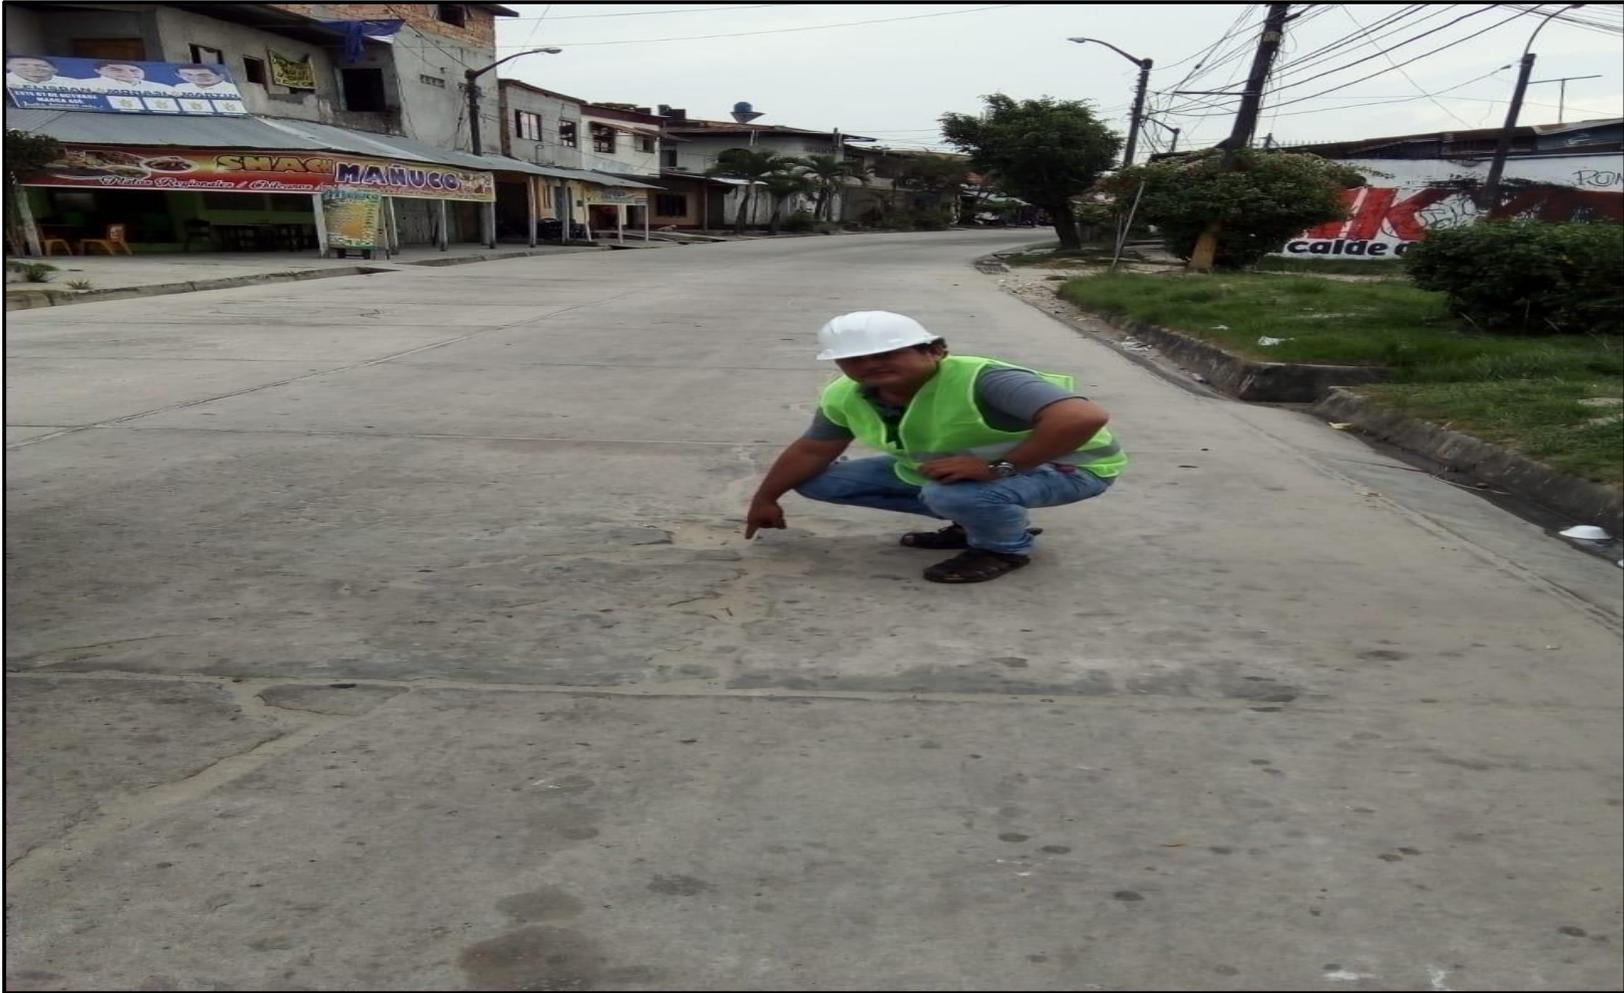
*Figura 63: Vista panorámica de la patología Punzonamiento severidad alta*

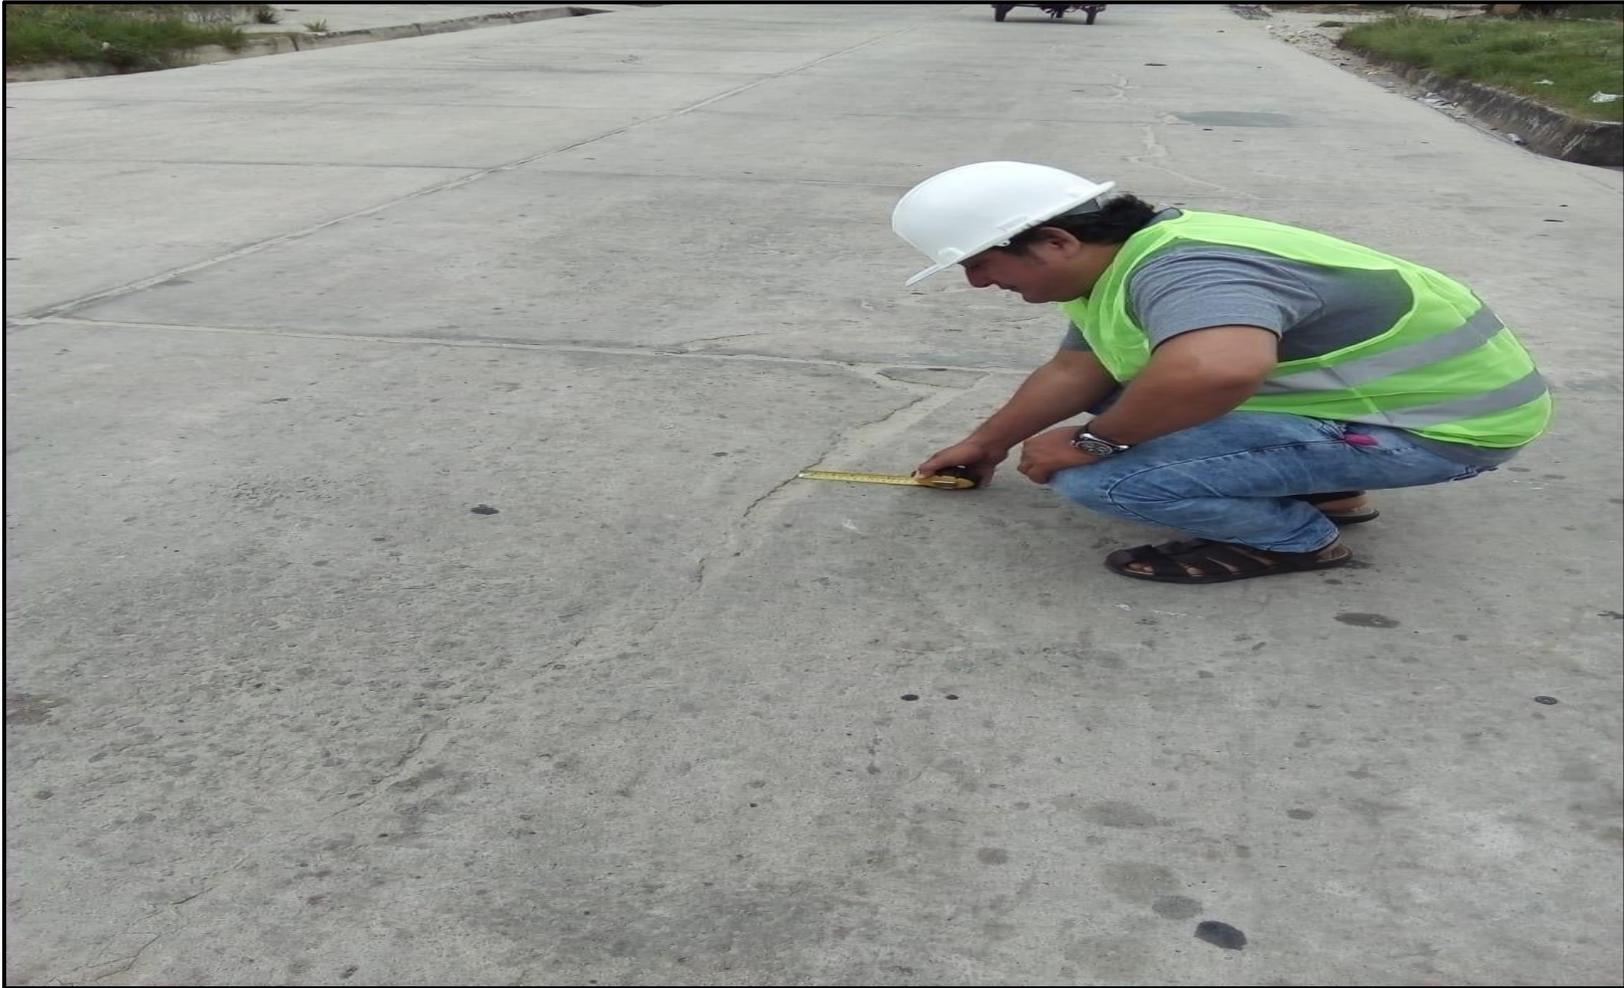
*Figura 64: Vista panorámica de la patología Grieta Lineal severidad media*

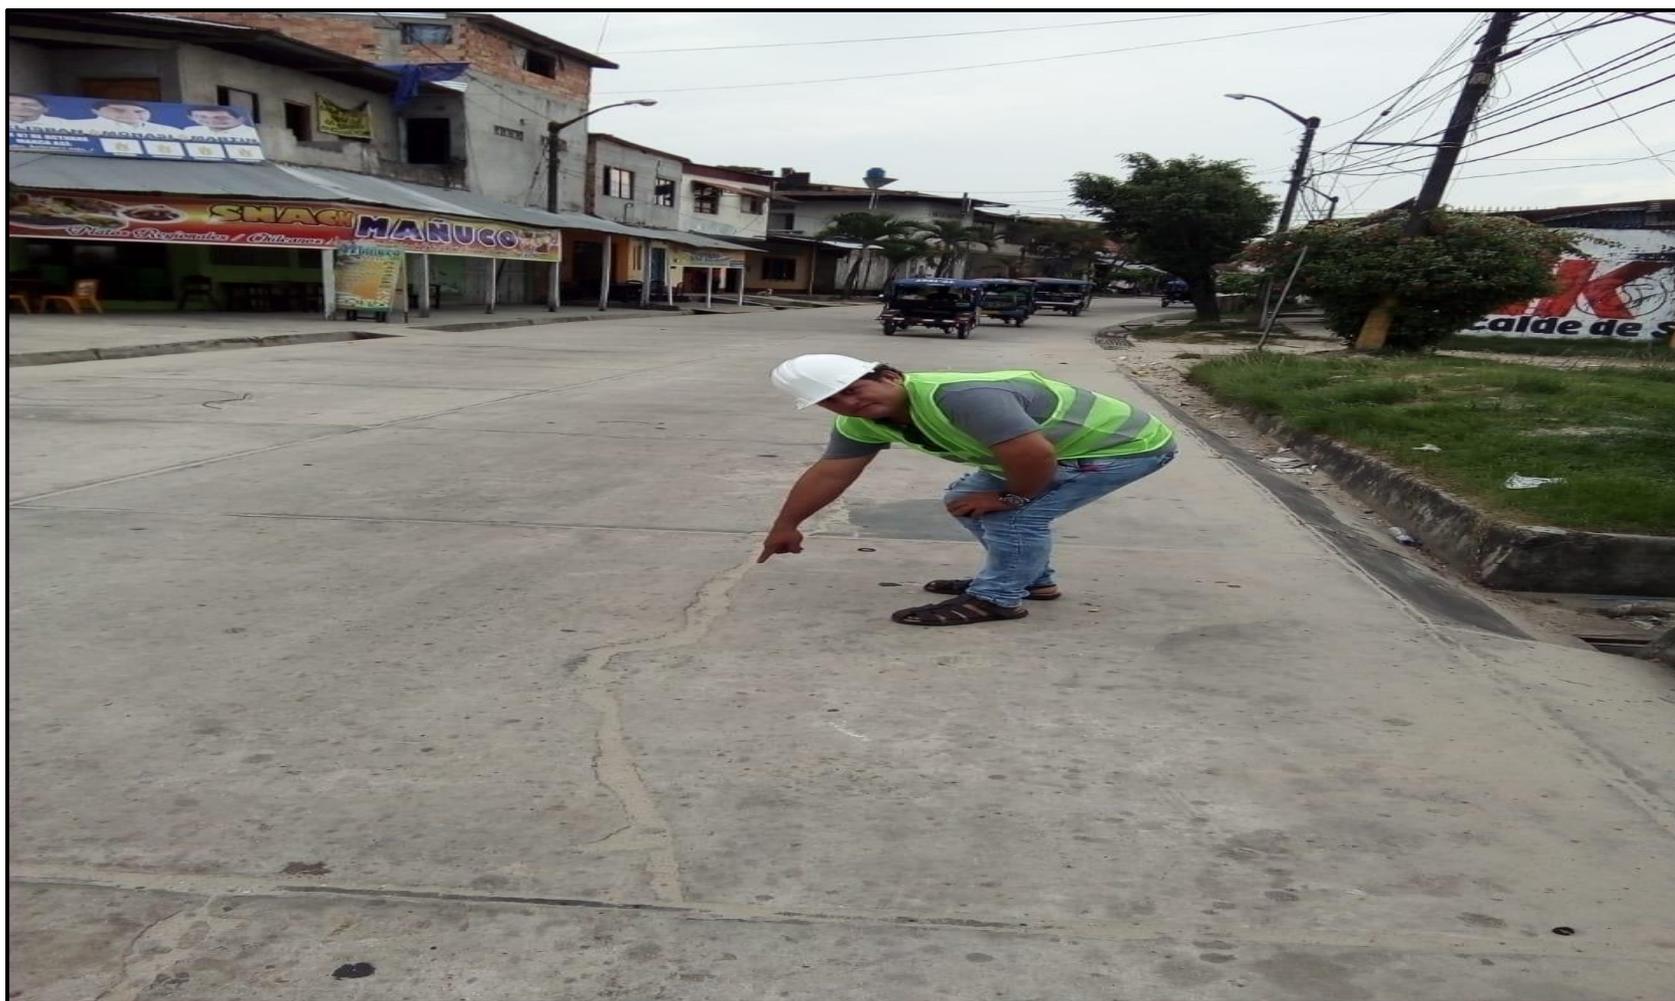
*Figura 65: Vista panorámica de la patología Grieta Lineal severidad alta*

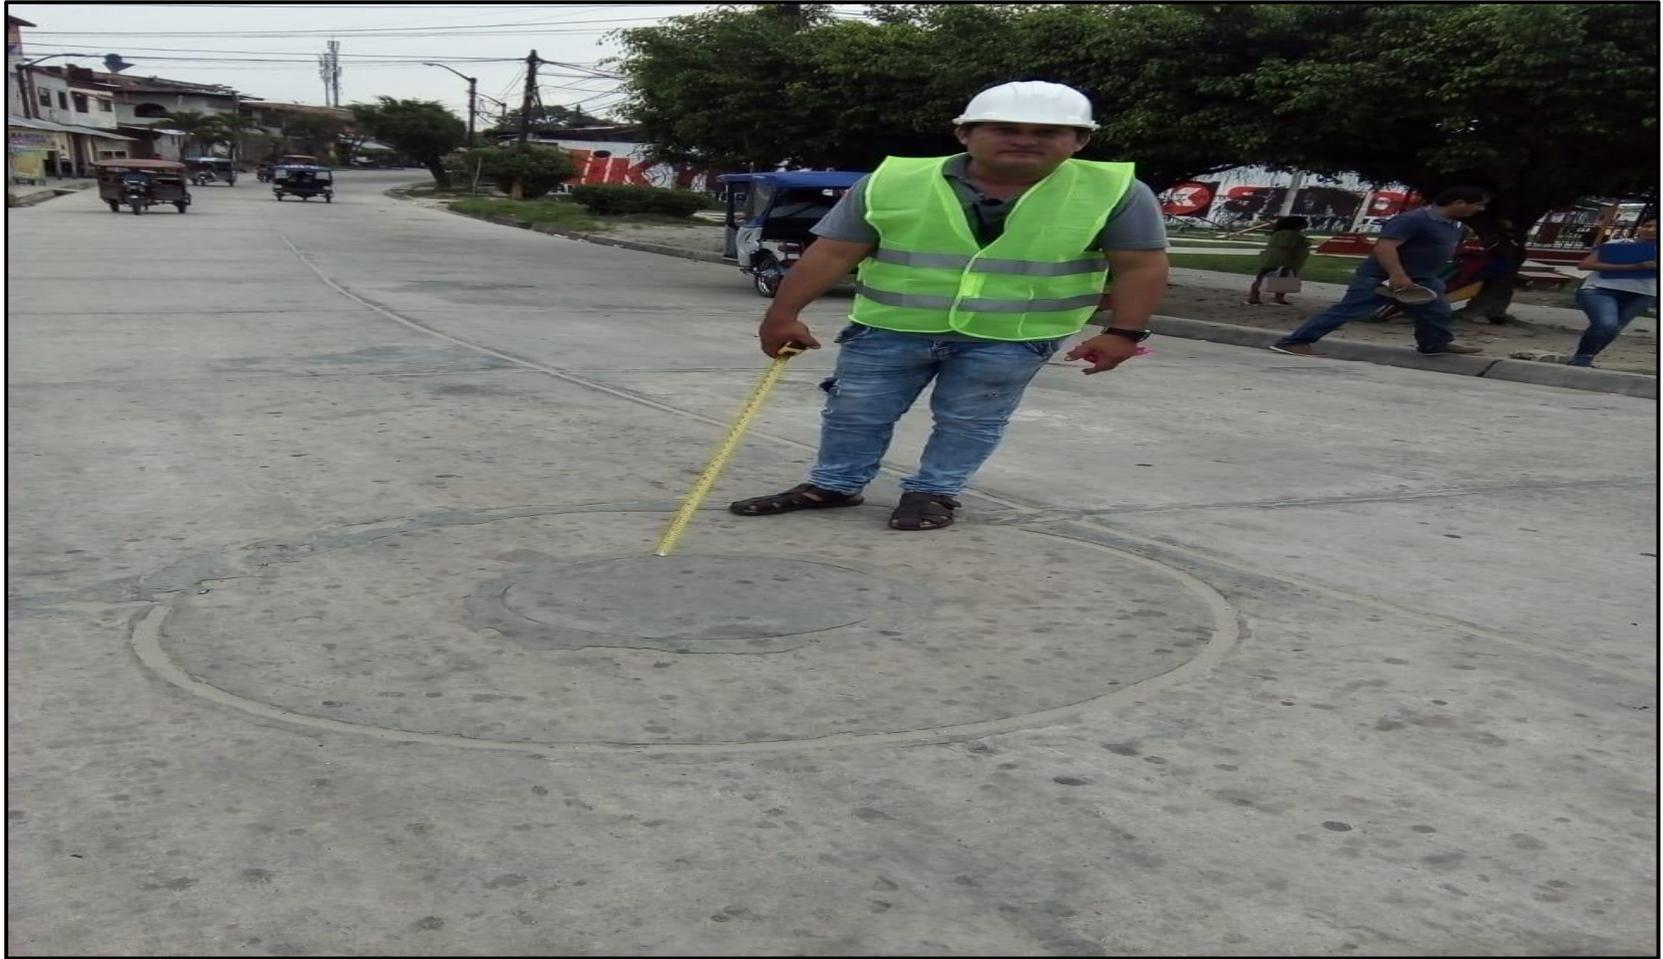
*Figura 66: Vista panorámica de la patología parche pequeño severidad baja*

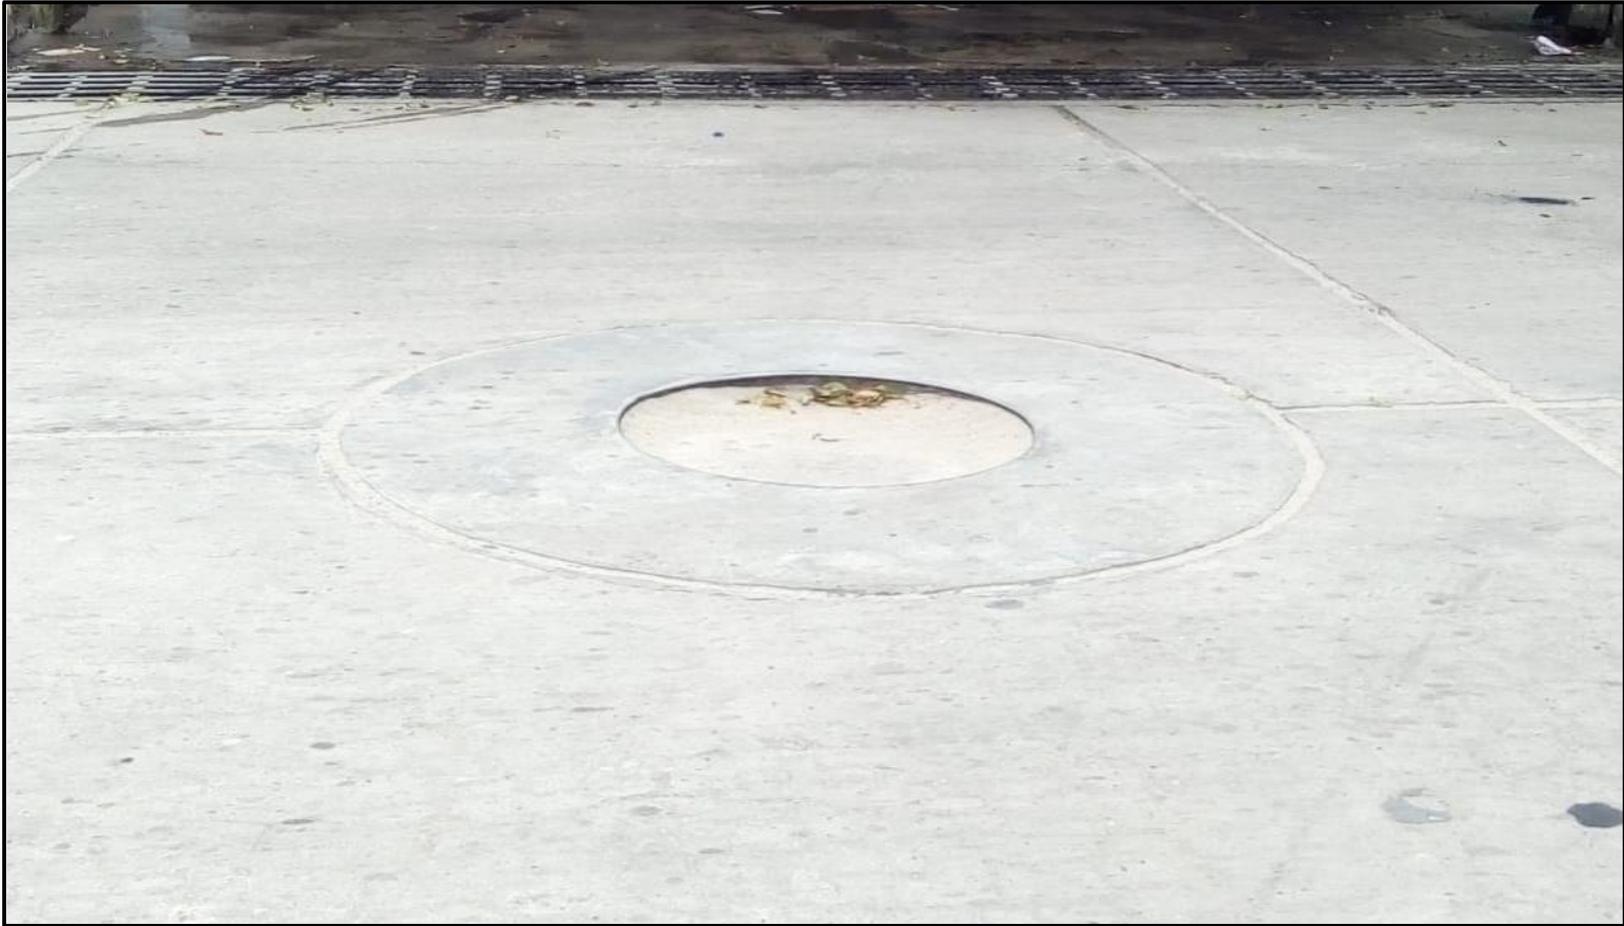
*Figura 67: Vista panorámica de la patología parche pequeño severidad media*

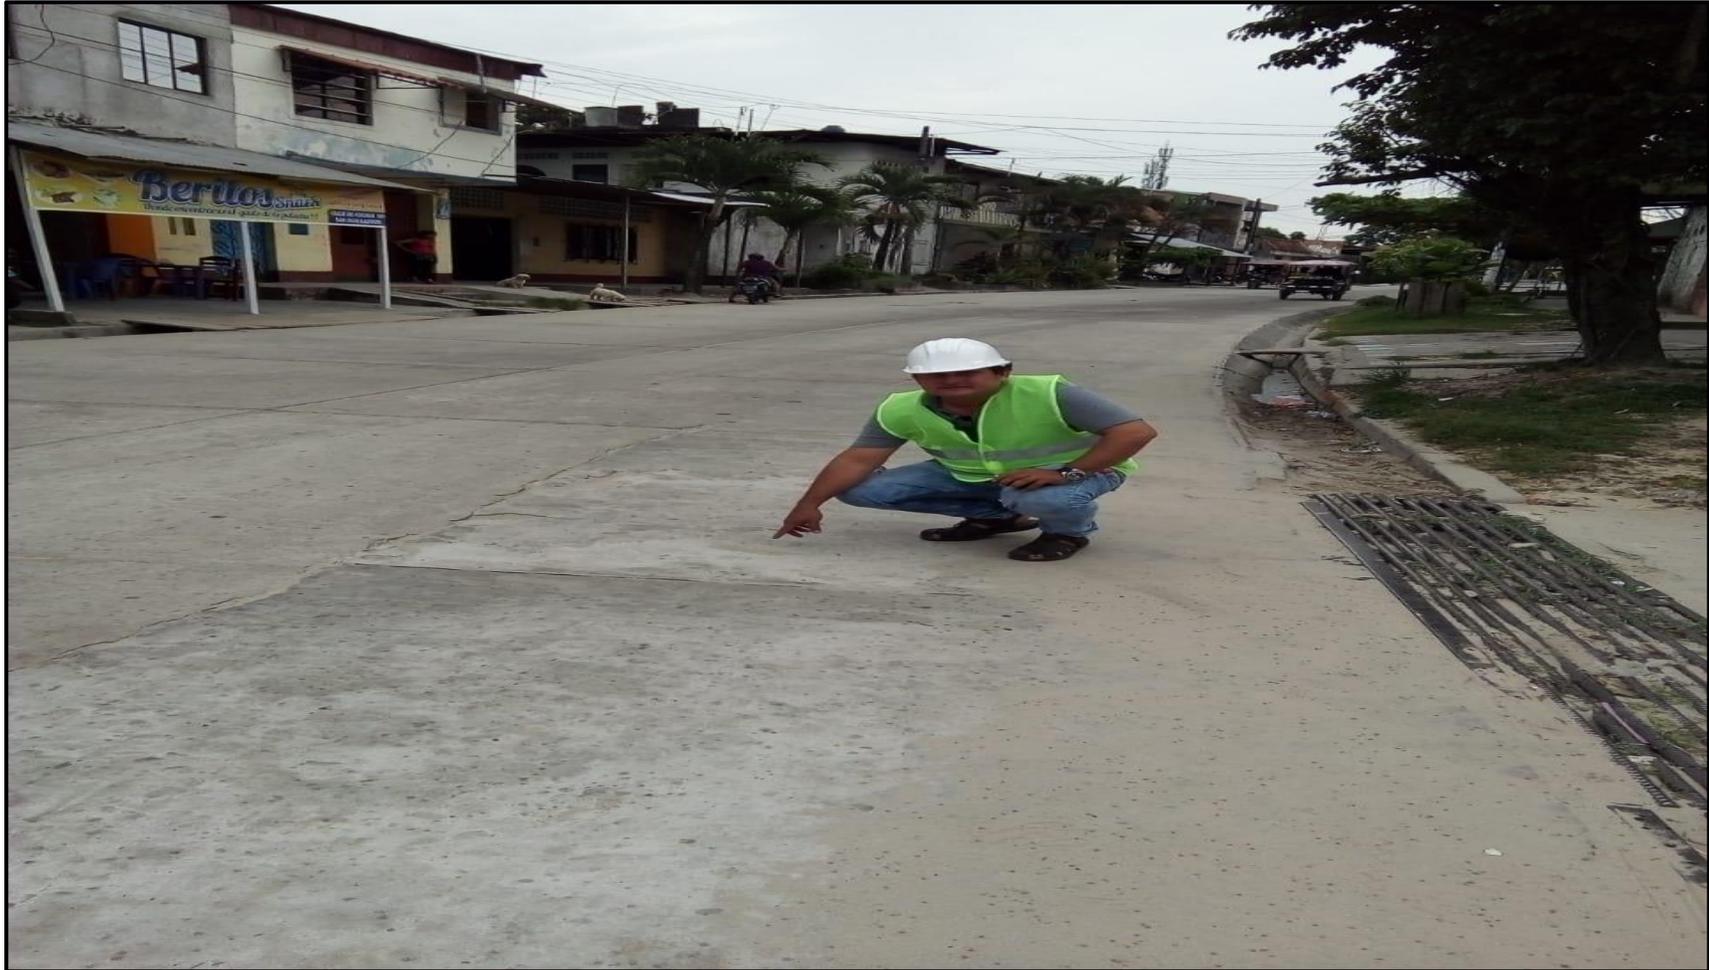
*Figura 68: Vista panorámica de la patología parche grande severidad media*

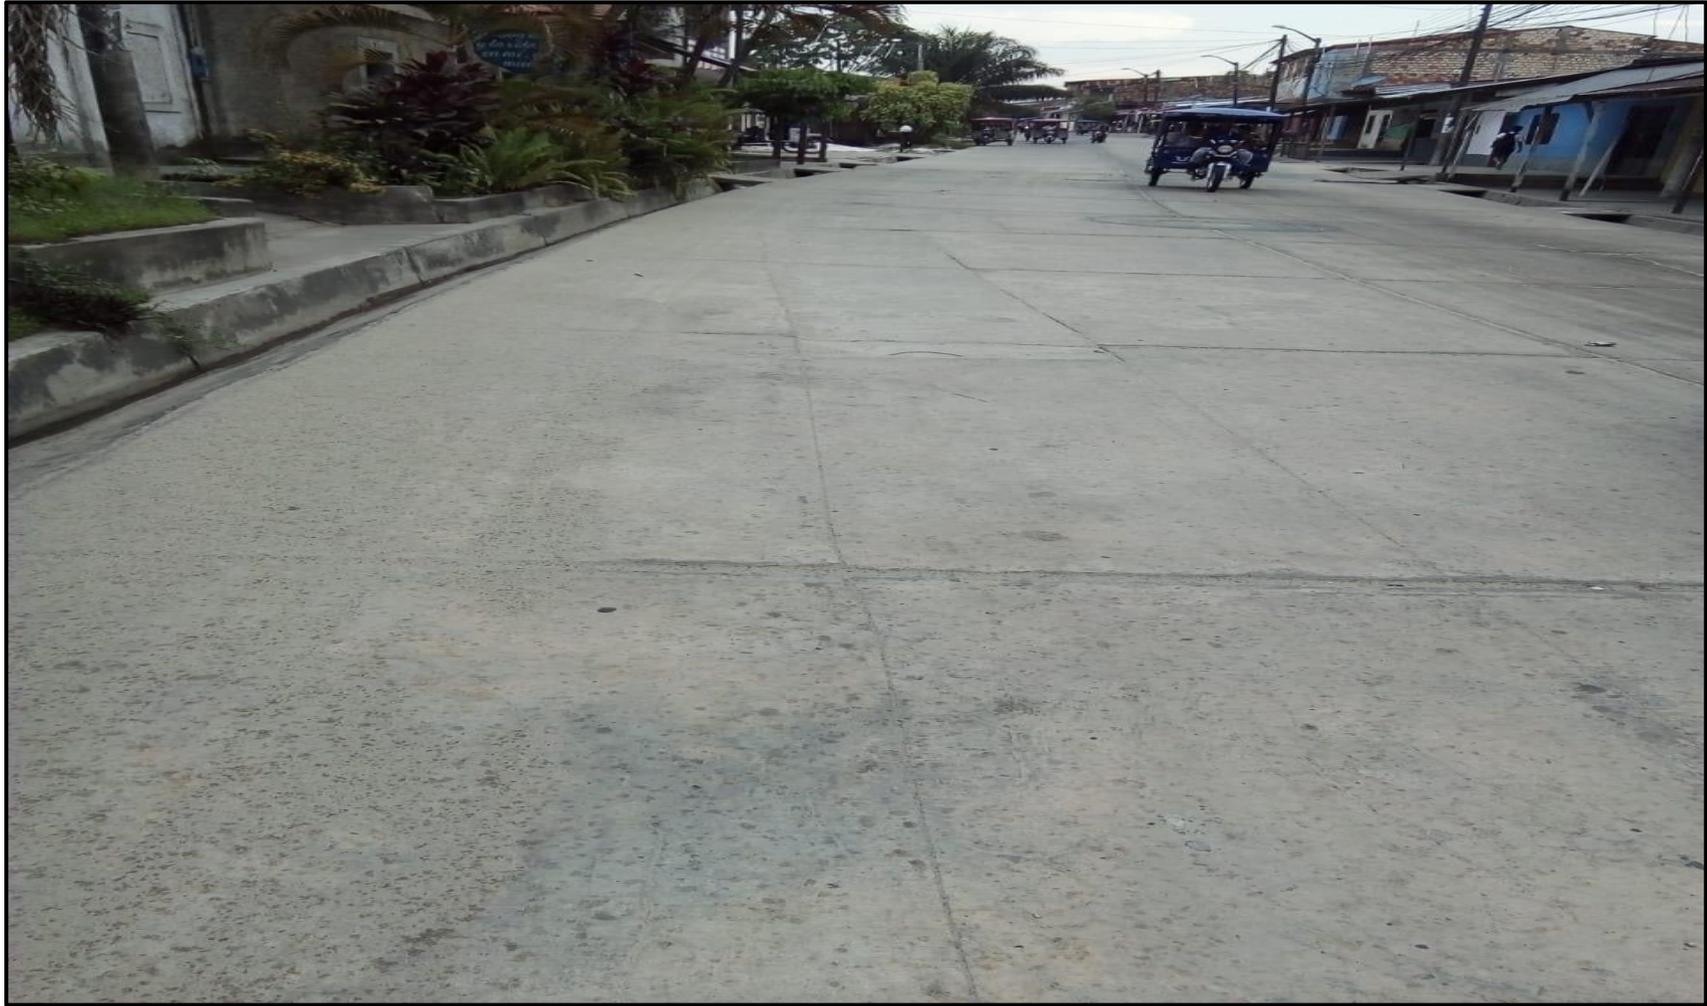
*Figura 69: Vista panorámica de la patología Desconchamiento severidad baja*

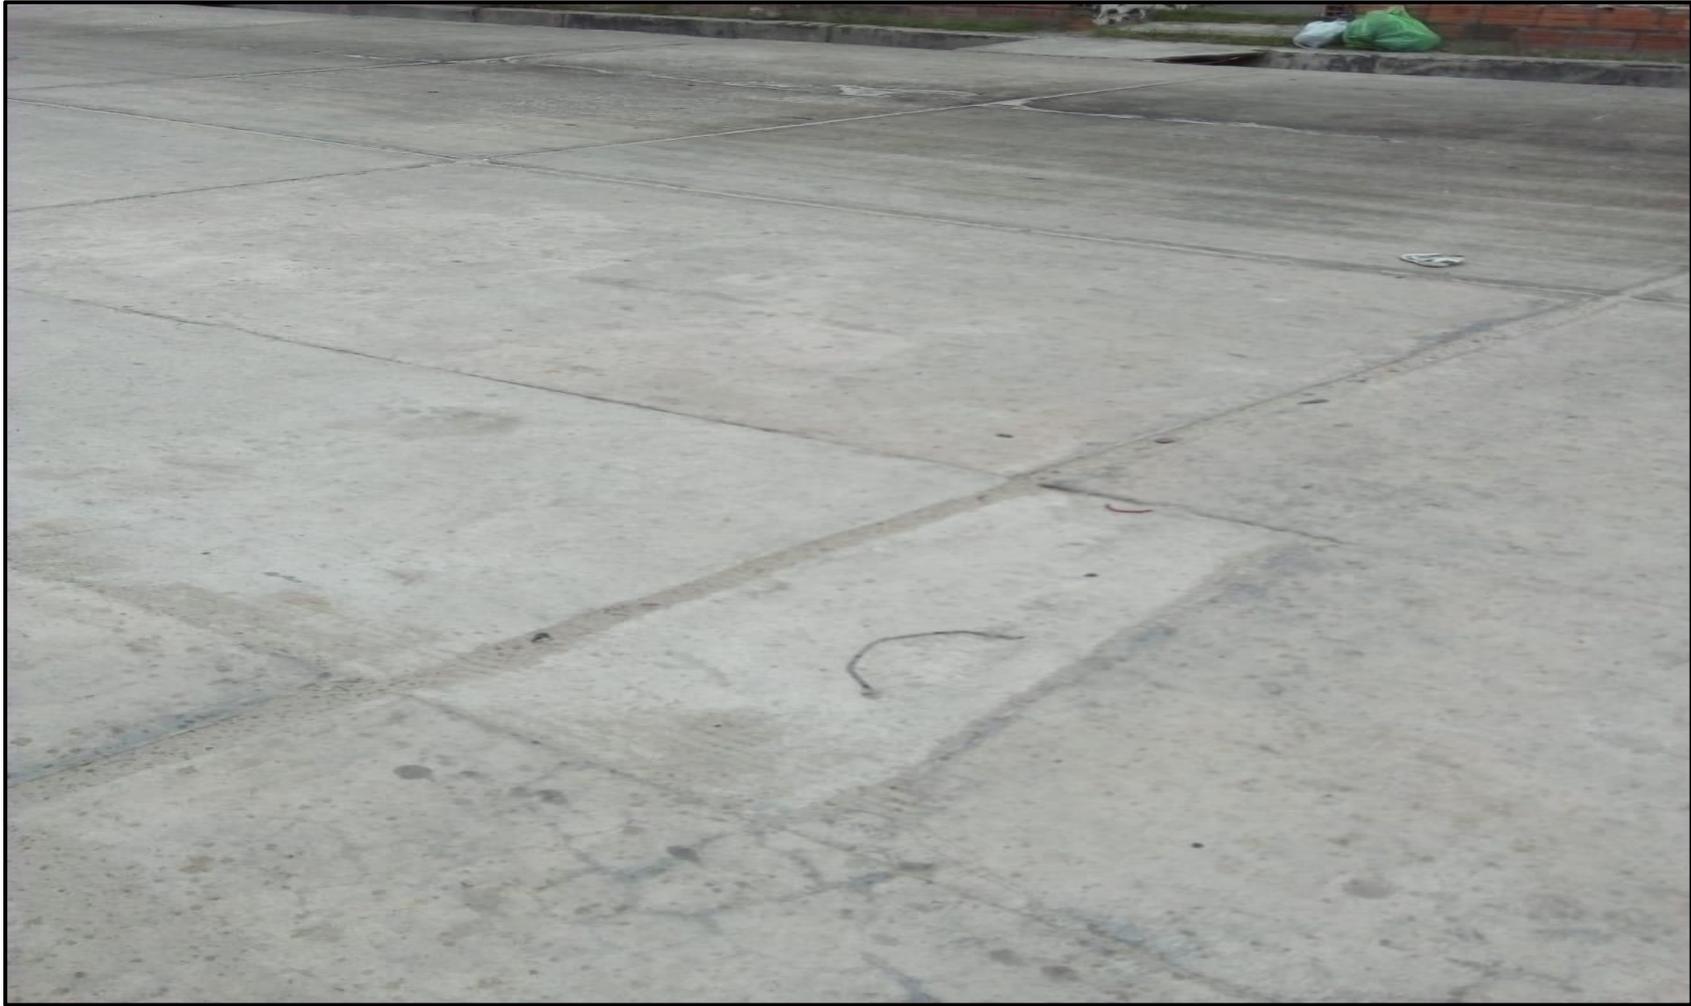
*Figura 70: Vista panorámica de la patología parche grande severidad media*

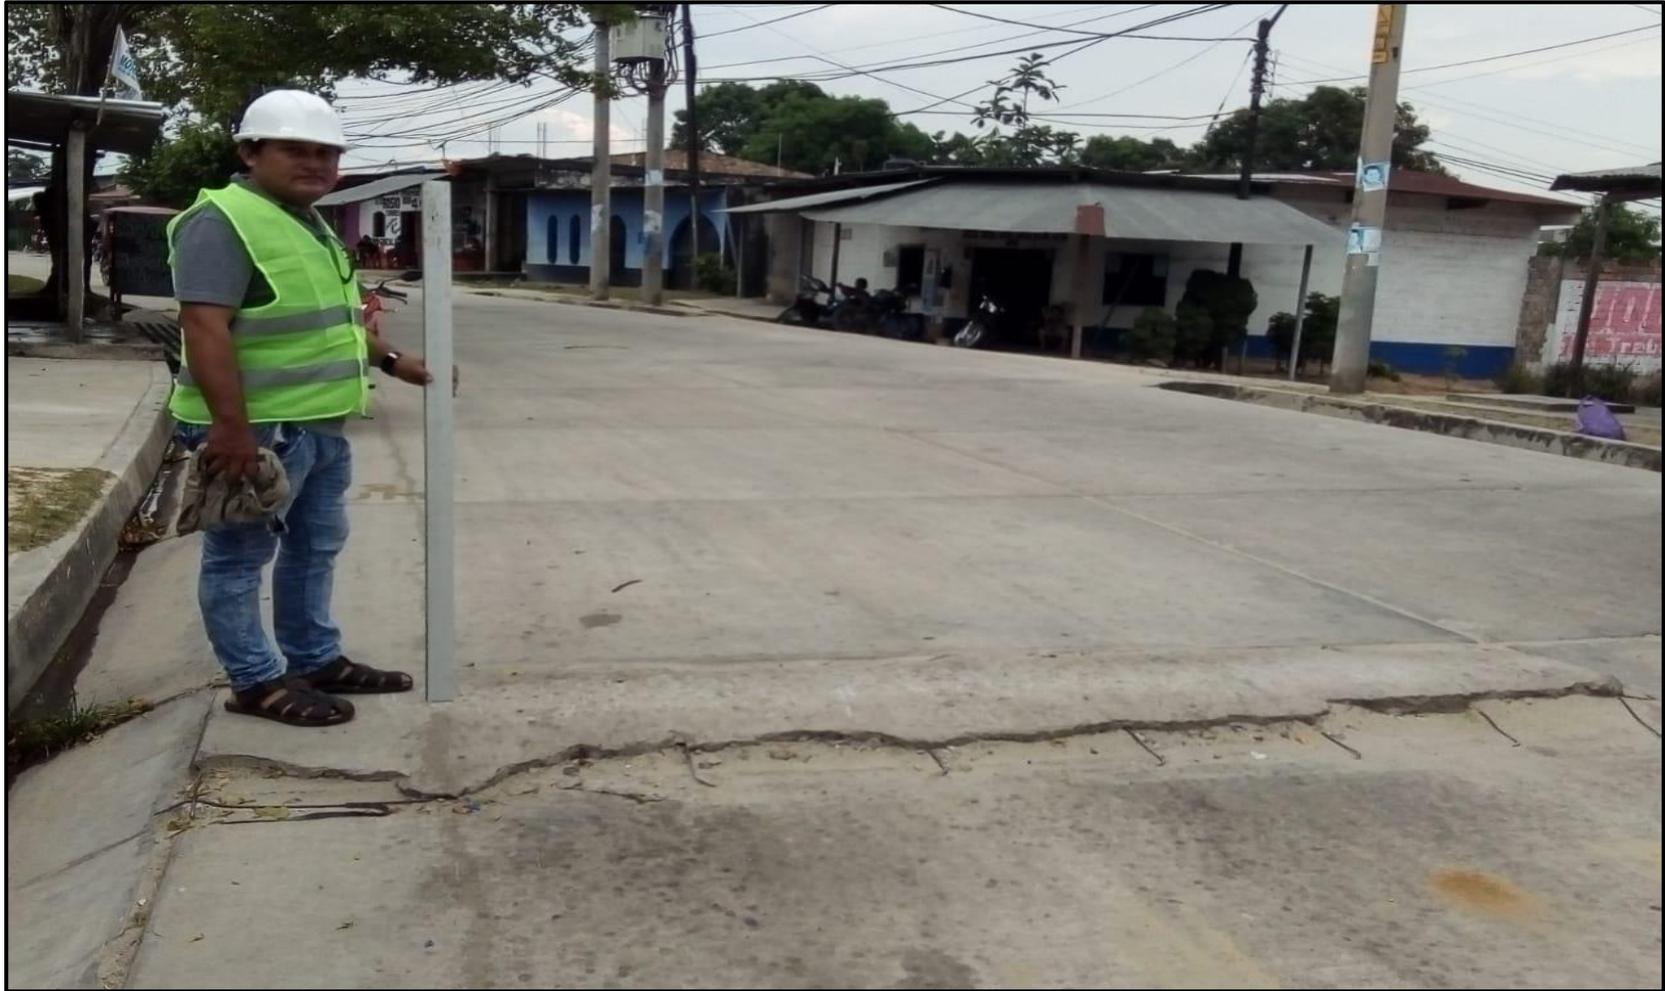
*Figura 71: Vista panorámica de la patología parche grande severidad alta*

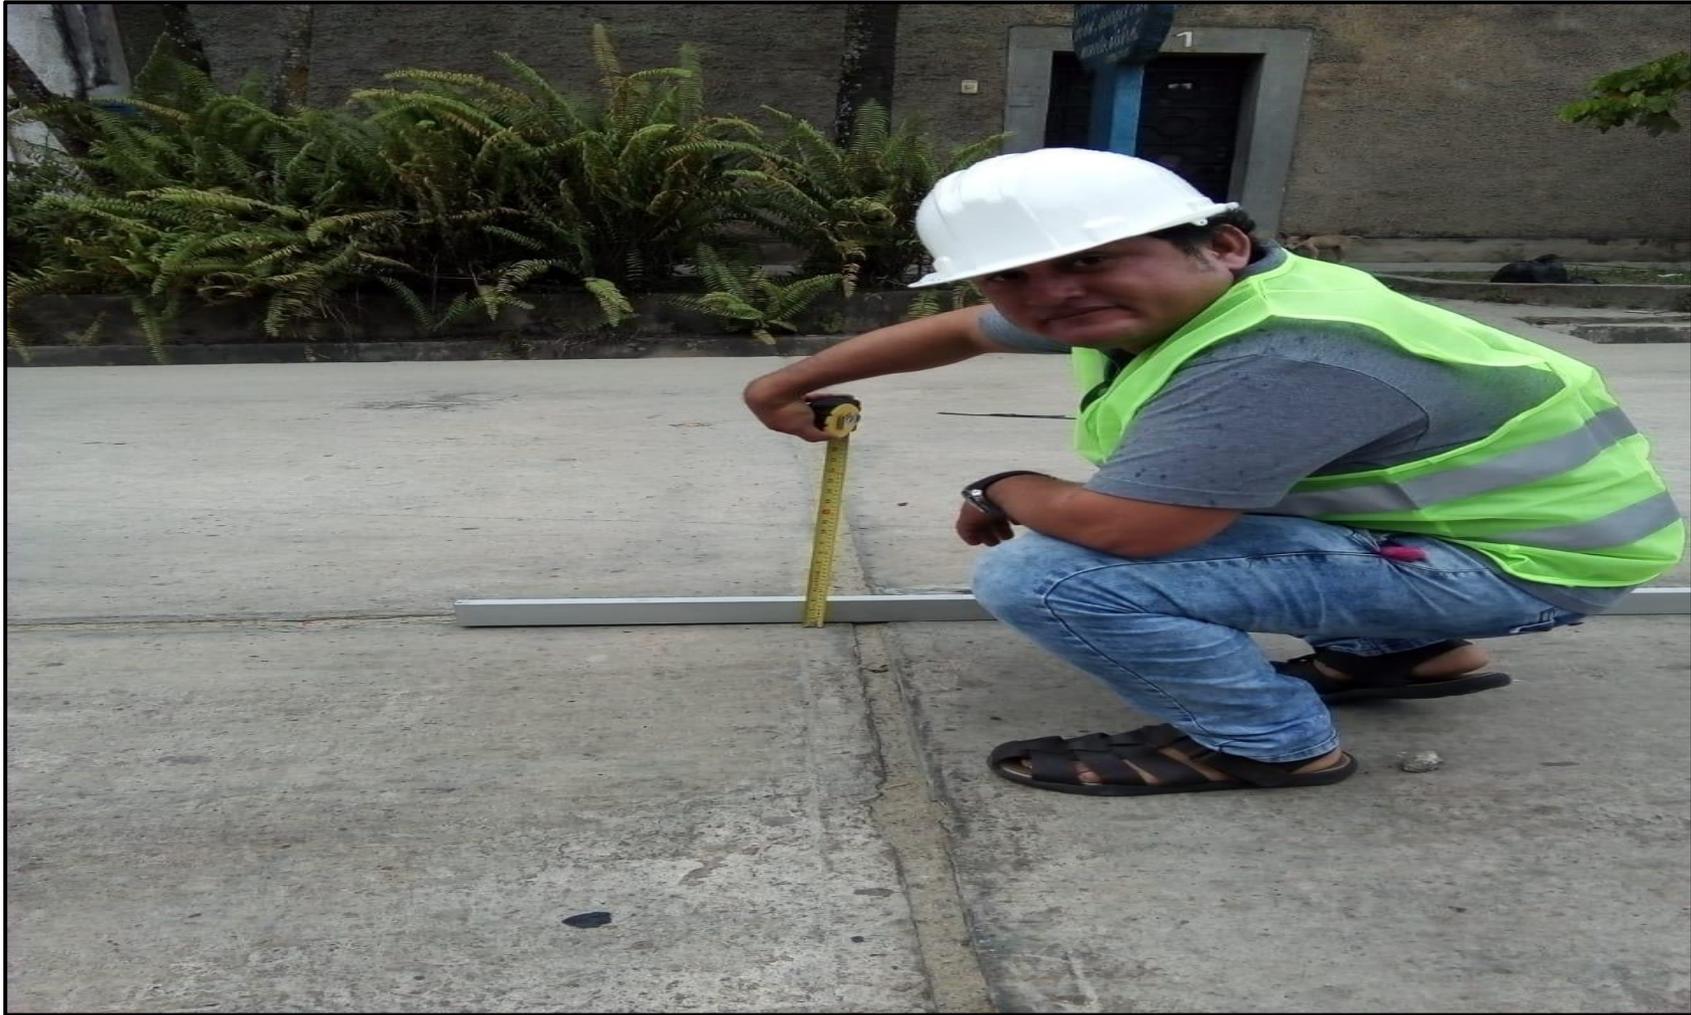
*Figura 72: Vista panorámica de la patología Escala severidad baja*
