**UNIVERSIDAD CATÓLICA LOS ÁNGELES DE  
CHIMBOTE**

**EVALUACIÓN Y DETERMINACIÓN DE LAS  
PATOLOGÍAS DEL PAVIMENTO RÍGIDO CON EL  
MÉTODO DEL PCI DE LA CALLE LAS COLINAS DEL  
A.A.H.H LAS COLINAS, DEL DISTRITO DE SAN JUAN,  
PROVINCIA DE MAYNAS, DEPARTAMENTO DE  
LORETO - AÑO 2018**

**TESIS PARA OPTAR EL TÍTULO PROFESIONAL DE  
INGENIERO CIVIL**

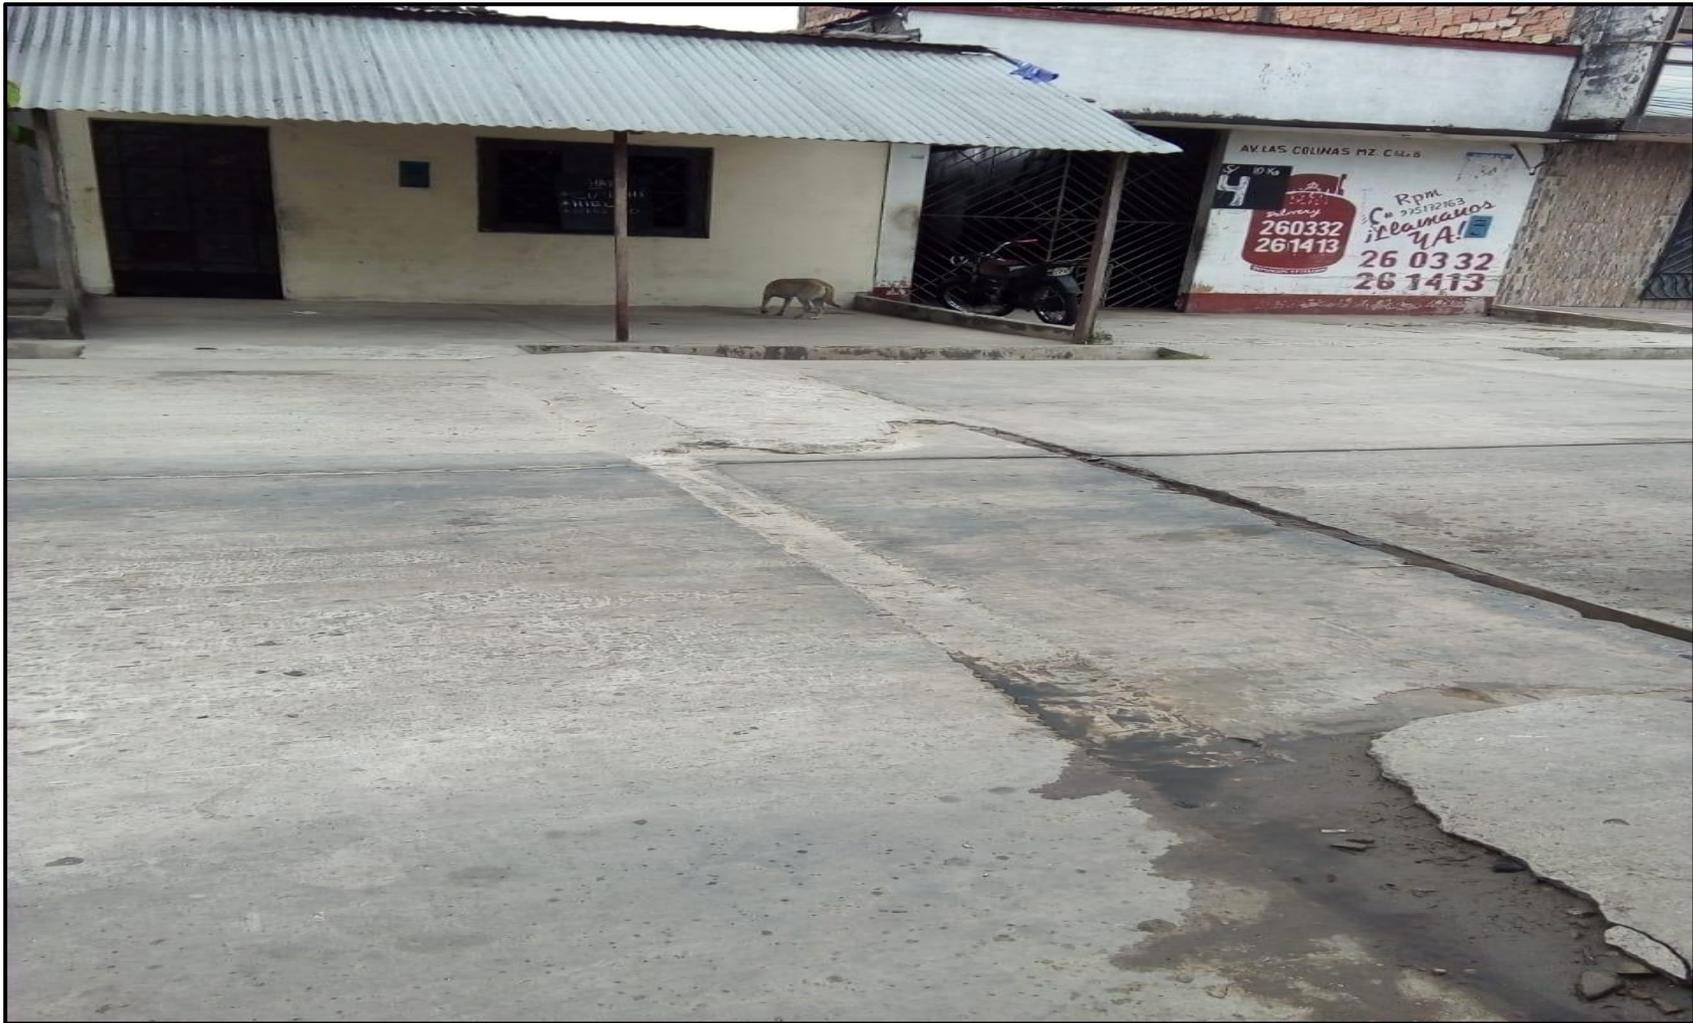
*Figura 73: Vista panorámica de la patología Parche Grande severidad alta*

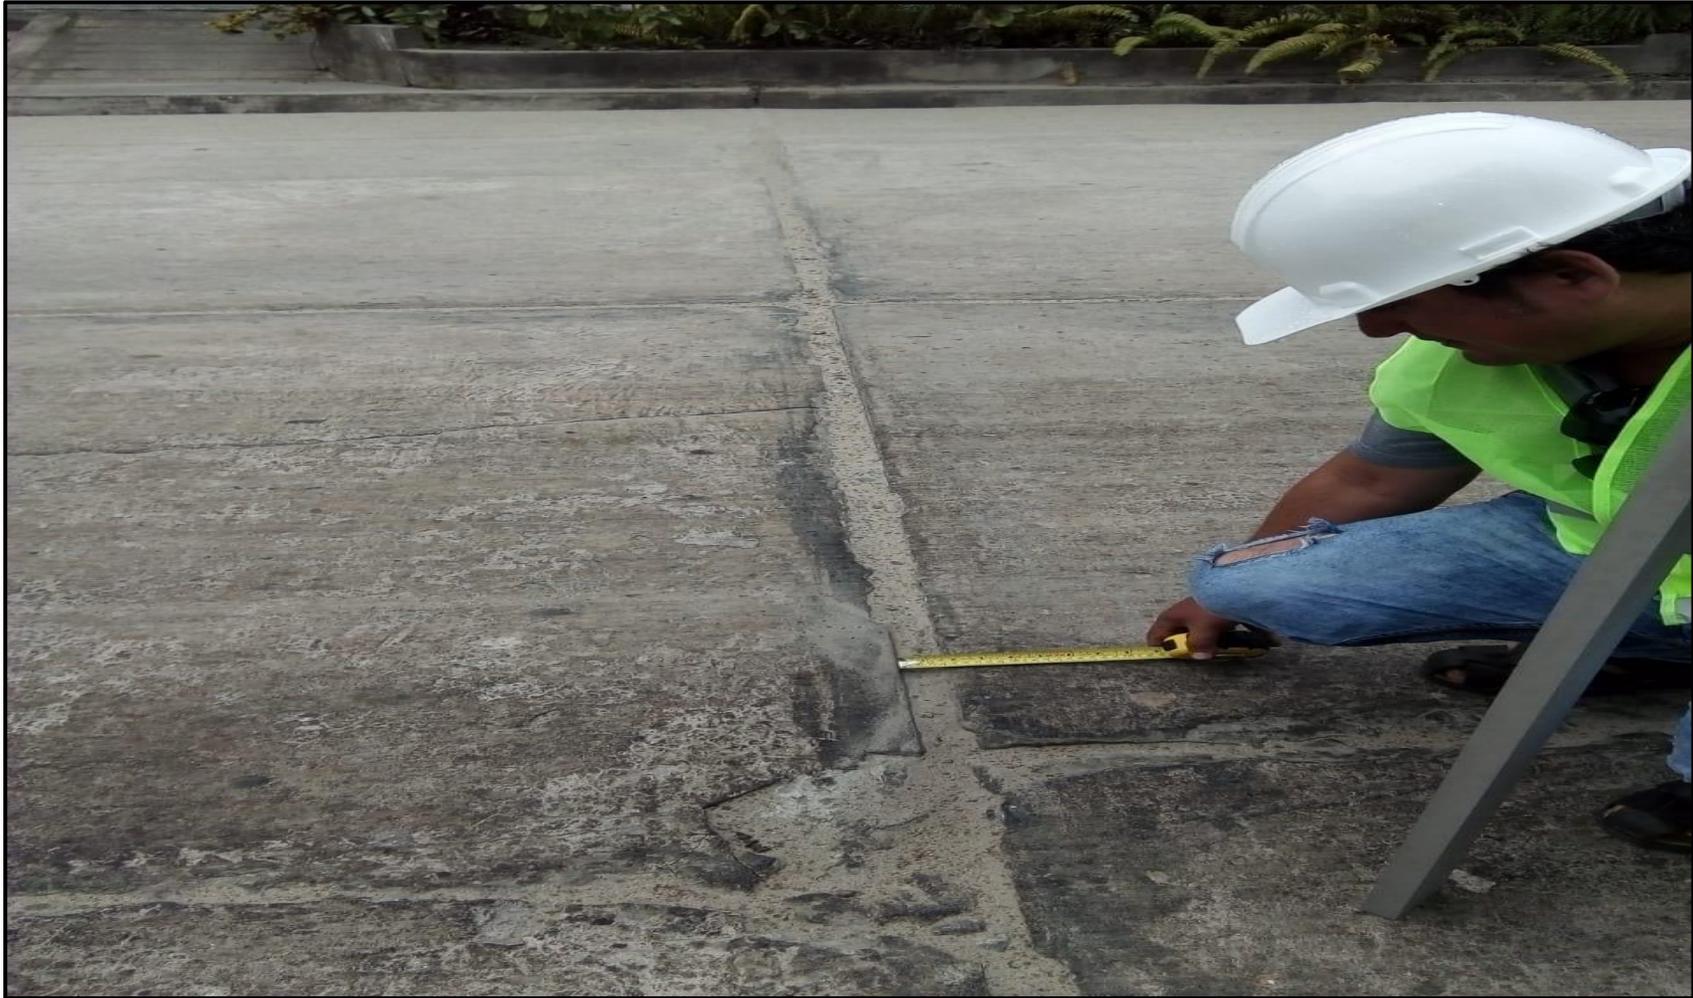
*Figura 74: Vista panorámica de la patología descascamiento de junta severidad alta*

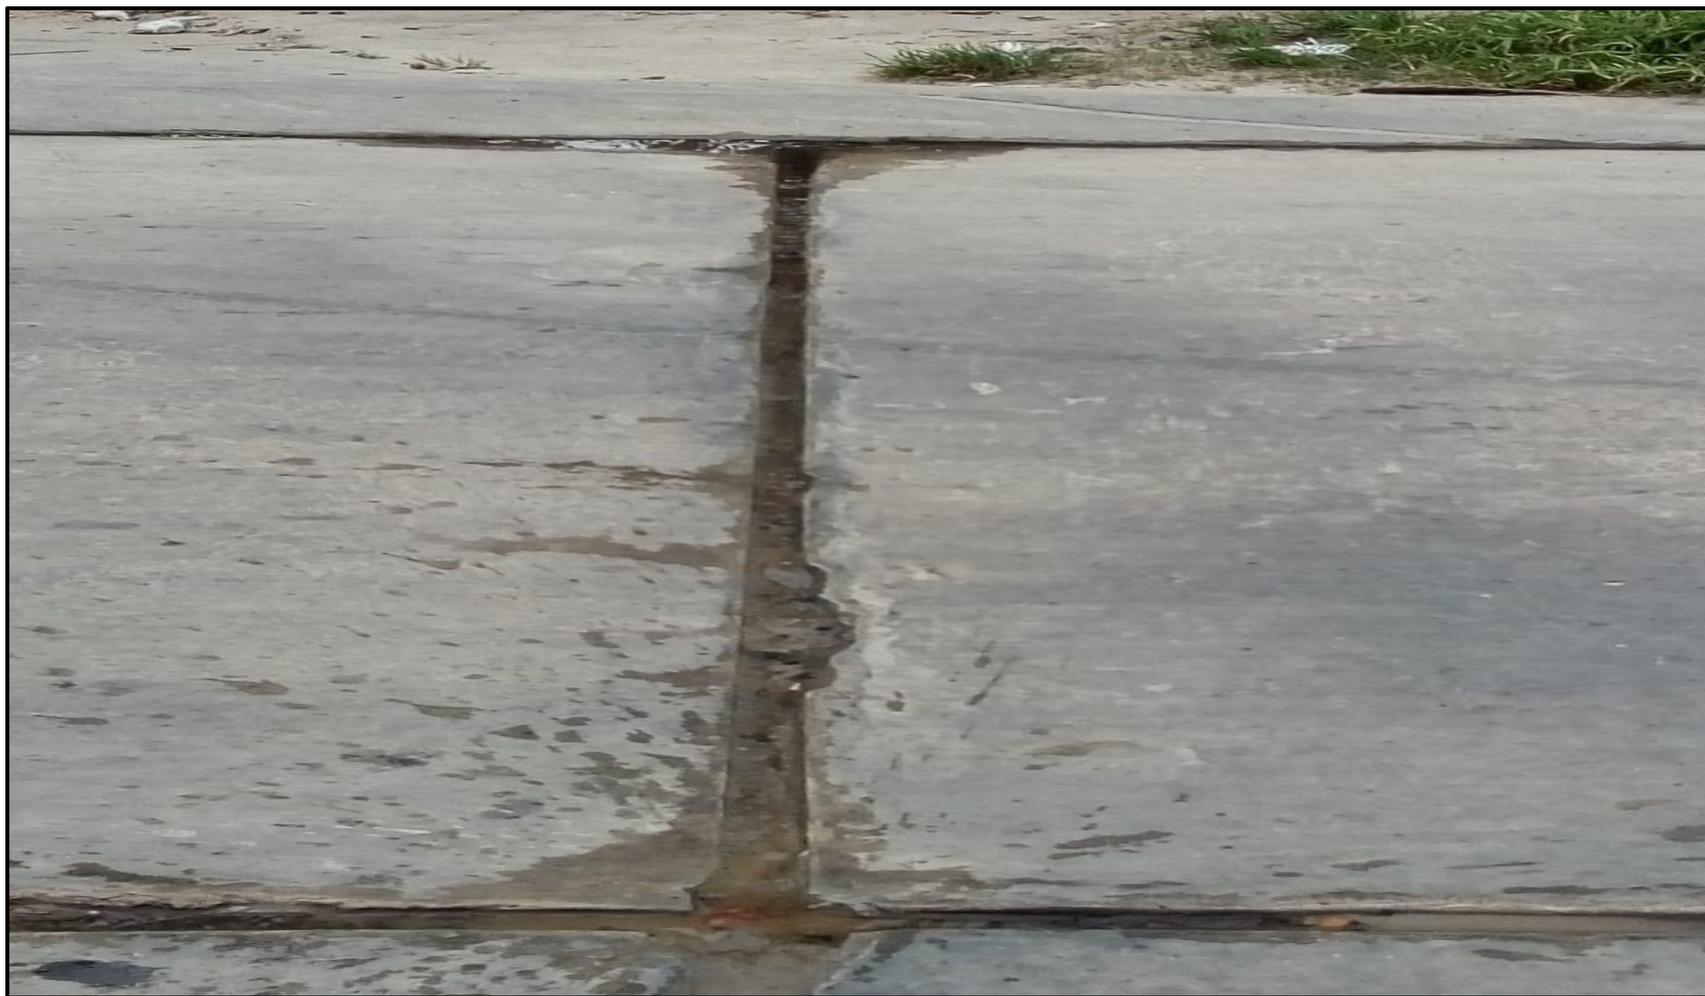
*Figura 75: Vista panorámica de la patología Sello y Descascaramiento de Junta*

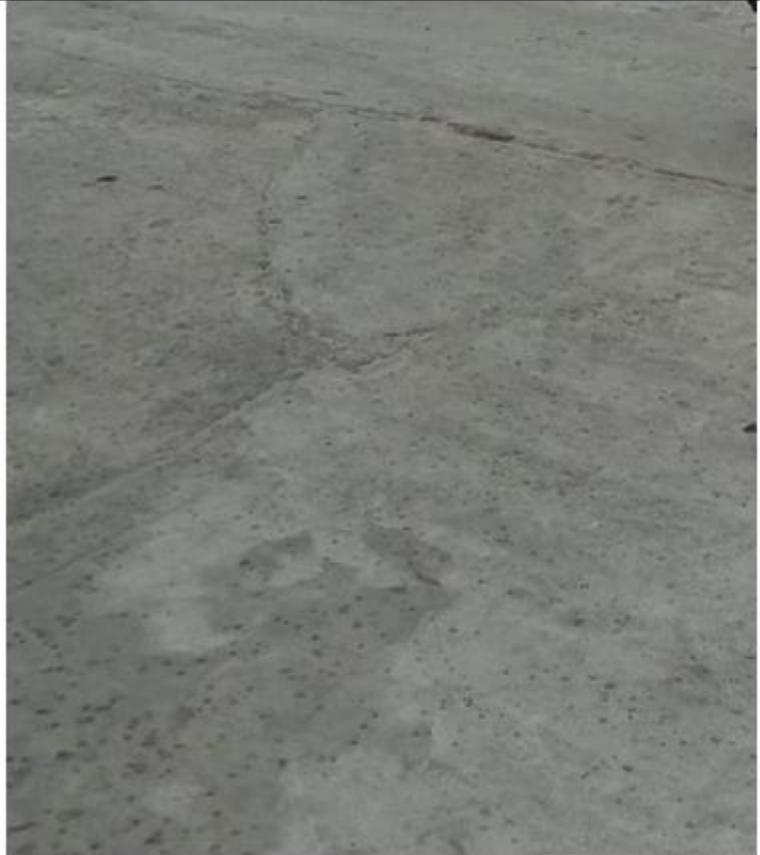
<b>Imagen de la patología</b>	<b>Patología: Grieta de esquina</b>

<p style="text-align: center;"><b>Descripción.</b></p> <p>Es una fisura de medidas proporcionales que comúnmente es llamado como una grieta que se desarrolla en las esquinas de las losas, esta falla intercepta los lados de las juntas en la misma losa a una determinada distancia que es menor o igual a la mitad de la medida de la longitud que tienen la misma losa en los extremos</p> <p style="text-align: center;"><b>Causas.</b></p> <p>Generalmente es ocasionado por la consecutiva repetición de cargas combinadas y la pérdida de soporte en los esfuerzos ocasionando los alabeos el cual da origen a la grietas de esquina.</p> <p style="text-align: center;"><b>Opciones de reparación</b></p> <p>L: Si esta grieta de esquina no es tan visible no se hace nada, en caso de ser una grieta de más de 3mm se aplicará el sellado.</p> <p>M: Se aplicara el sellado en las grietas, o un parcheo profundo.</p> <p>H: Se aplicara un parcheo profundo.</p>

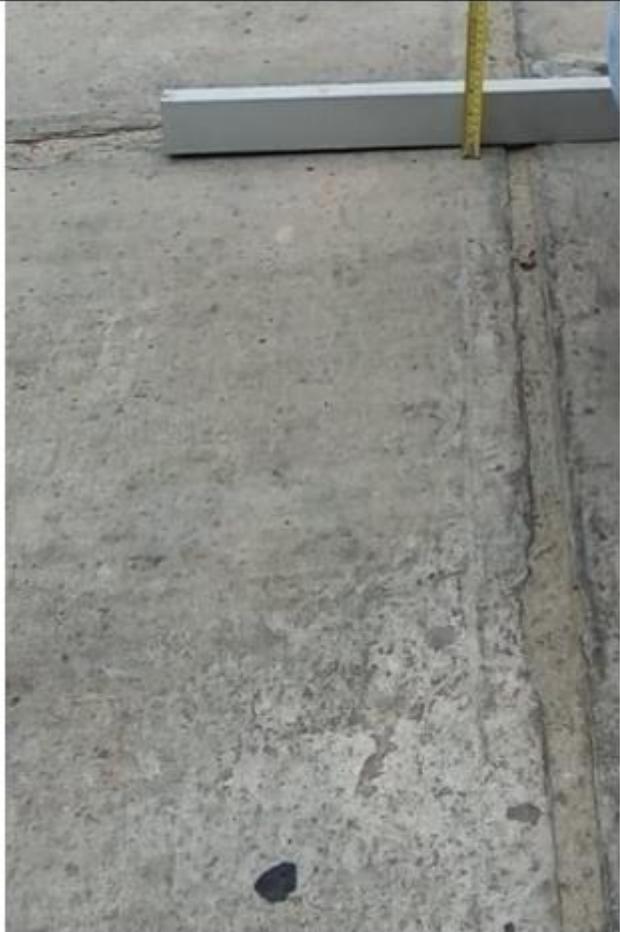
Imagen de la patología	Patología: Escala

<p style="text-align: center;"><b>Descripción.</b></p> <p>Escala es la diferencia que existe entre los niveles de las losas a través de la junta. Es el desnivel que existe entre dos losas o más.</p> <p style="text-align: center;"><b>Causas.</b></p> <p>Algunas causas comunes que la originan son:</p> <ul style="list-style-type: none"> <li>- Asentamiento esto sucede debido una fundación blanda.</li> <li>- Bombeo o erosión de loa materiales de base.</li> <li>- Alabeo en los bordes de la losa, esto se origina debido a los cambios de temperatura o a la humedad.</li> </ul> <p style="text-align: center;"><b>Opciones de reparación</b></p> <p>L: Si la severidad es leve no se hace nada, en caso de complicaciones se aplica el fresado.</p> <p>M: si la severidad es media se aplica el fresado.</p> <p>H: si la severidad es alta se aplica el fresado.</p>

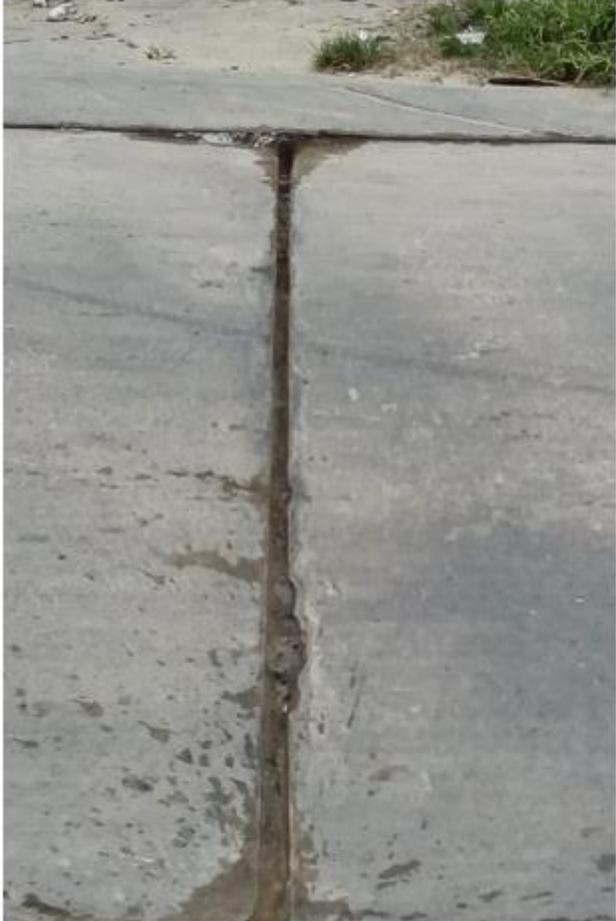
Imagen de la patología	Patología: Daño de sello de la junta

<p style="text-align: center;"><b>Descripción.</b></p> <p>Son condiciones que presenta el sellado y que permite que el suelo o la arena se acumulen en las juntas esto permite que la infiltración del agua sea considerable.</p> <p style="text-align: center;"><b>Causas.</b></p> <p>Son causadas por un material de sellado inadecuado lo que impide que la losa cumpla los requerimiento para lo que fue diseñado. Los tipos típicos del daño de junta son:</p> <ul style="list-style-type: none"> <li>- Desprendimiento del sellado de la junta.</li> <li>- Extrusión del material del sellante.</li> <li>- Crecimiento de exagerado de la vegetación.</li> <li>- Oxidación del material llenante</li> <li>- Perdida de la adherencia en los bordes de la losa.</li> <li>- Ausencia del sellado en la junta.</li> </ul> <p style="text-align: center;"><b>Opciones de reparación</b></p> <p>L: No se hace nada. M: Se aplicara el sellado de juntas. H: Se aplicara el sellado de juntas.</p>

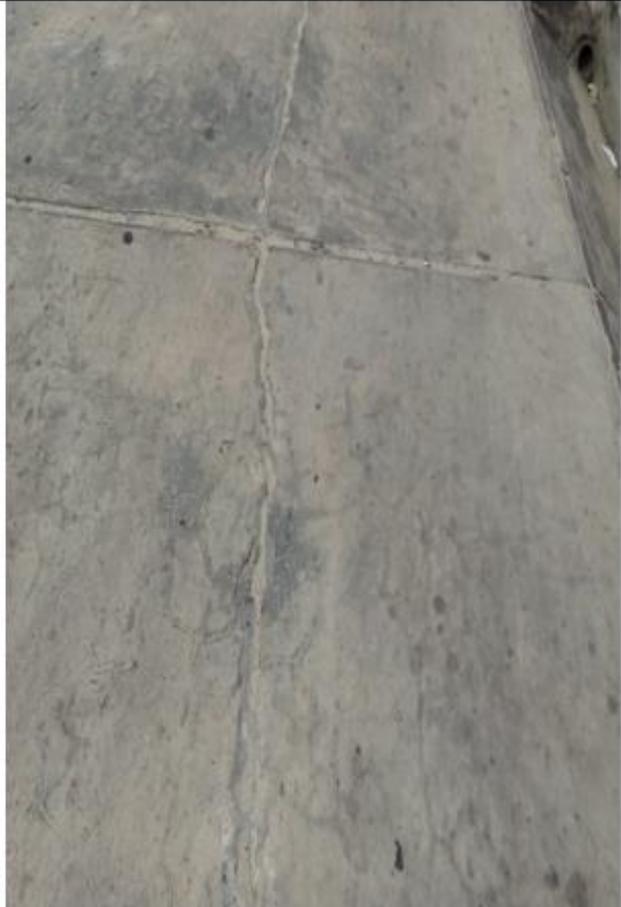
Imagen de la patología	Patología: Grietas lineales

<p style="text-align: center;"><b>Descripción.</b></p> <p>Estas grietas, son fisuras de diferentes dimensiones que suelen dividir la losa en dos o tres piezas. Las grietas lineales que dividen a la losa en cuatro o más pedazos se consideran como losas divididas. Comúnmente, las grietas de baja severidad están relacionadas con el alabeo o la fricción y no se consideran daños estructurales importantes</p> <p style="text-align: center;"><b>Causas.</b></p> <p>Por lo general son causadas por una combinación de carga de tráfico repetida, y el alabeo por la gradiente térmica o de la humedad.</p> <p style="text-align: center;"><b>Opciones de reparación</b></p> <p>L: No se hace nada. Sellado de grietas más anchas que 3.0 mm.</p> <p>M: Sellado de grietas.</p> <p>H: se aplicara el sellado de las grietas, parcheo profundo, o el reemplazo de la losa</p>

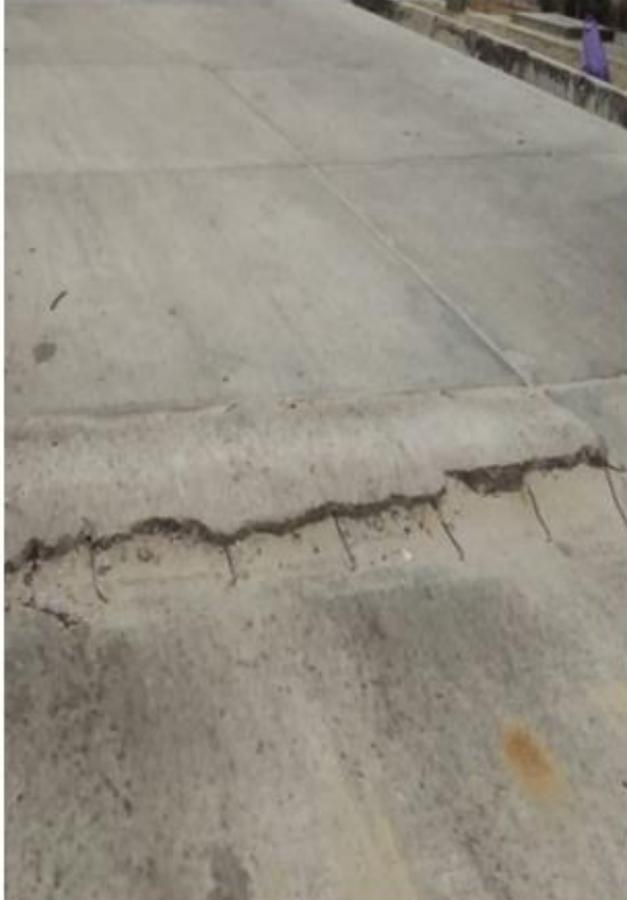
Imagen de la patología	Patología: Parche grande

<p style="text-align: center;"><b>Descripción.</b></p> <p>Un parche es un área donde el pavimento original ha sido removido y reemplazado por material nuevo. Una excavación de servicios públicos (utility cut) es un parche que ha reemplazado el pavimento original para permitir la instalación o mantenimiento de instalaciones subterráneas.</p> <p style="text-align: center;"><b>Causas.</b></p> <p>Son ocasionado por el remplazo del pavimento original, debido a varios factores, pueden patológicos o mordicar algún servicio público.</p> <p style="text-align: center;"><b>Opciones de reparación</b></p> <p>L: No se hace nada.  M: Sellado de grietas. Reemplazo del parche.  H: Reemplazo del parche.</p>
