“DETERMINACIÓN Y EVALUACIÓN DE LAS  
PATOLOGÍAS EN LA LOSA DEL PAVIMENTO RÍGIDO DE  
LA CALLE TÁVARA WEST CUADRAS 8, 9, 10, 11 Y 12 DEL  
DISTRITO DE IQUITOS, PROVINCIA DE MAYNAS,  
REGIÓN LORETO, AÑO 2018”

**TESIS PARA OPTAR EL TÍTULO PROFESIONAL DE  
INGENIERO CIVIL.**

BACH. RÍOS FLORES LOURDES EDITH.

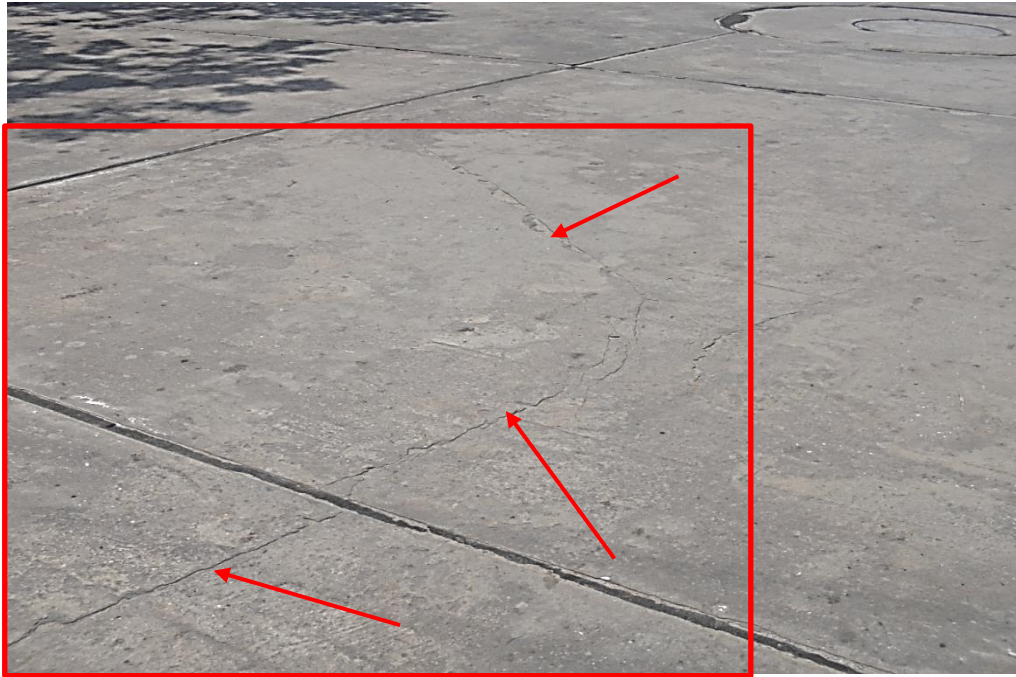
**Ilustración 1.- (22L)** Mostrando la falla de la Grieta de Esquina, con severidad baja, es ocasionada por la pérdida de soporte y los esfuerzos de alabeo originan las grietas de esquina, la reparación es sellado de grieta si pasa los 3mm. de espesor.

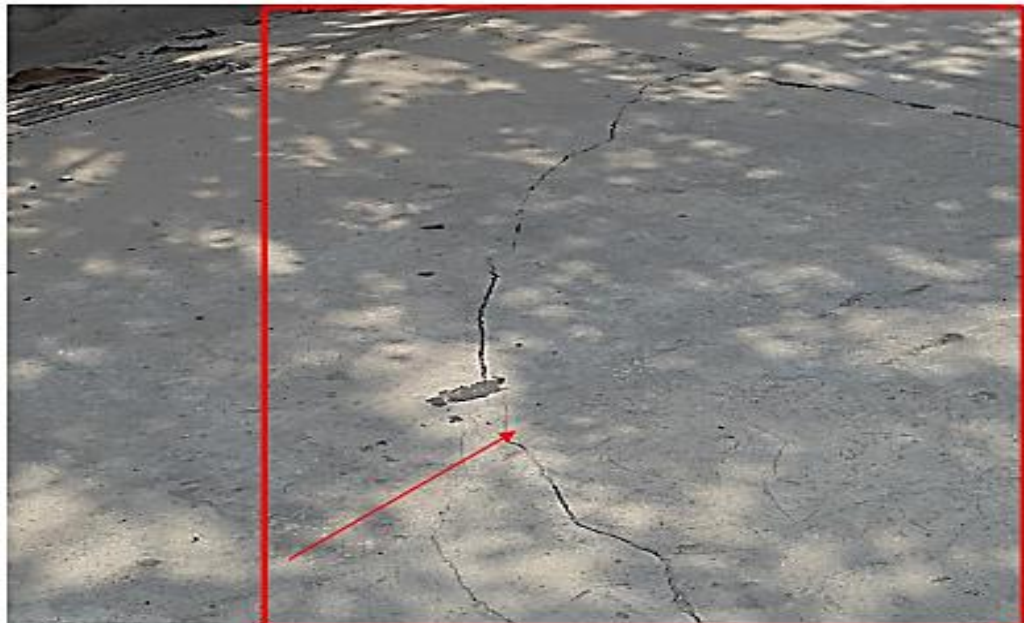
**Ilustración 2.- (23L)** Esta toma pertenece a una Losa Dividida, con un nivel de severidad de daño bajo, se hace sellado de las grietas si presente un ancho mayor de 3mm.

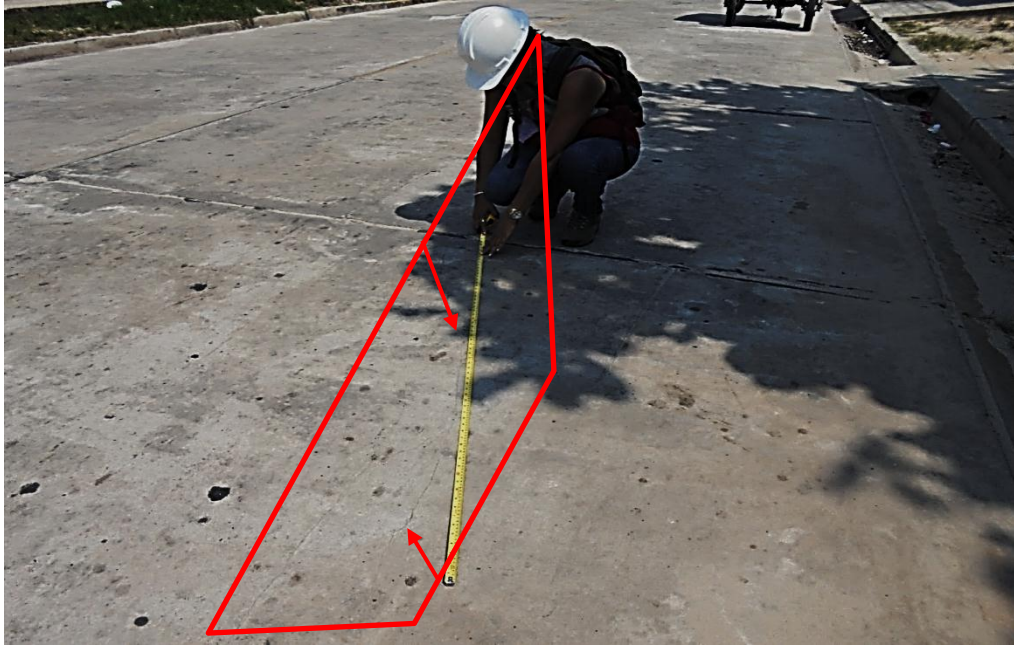
**Ilustración 3.- (28L)** En campo verificando la severidad de la Grieta Longitudinal, es de nivel bajo, en este caso se recomienda hacer el sellado si el ancho de la grieta es mayor a 3.00mm.

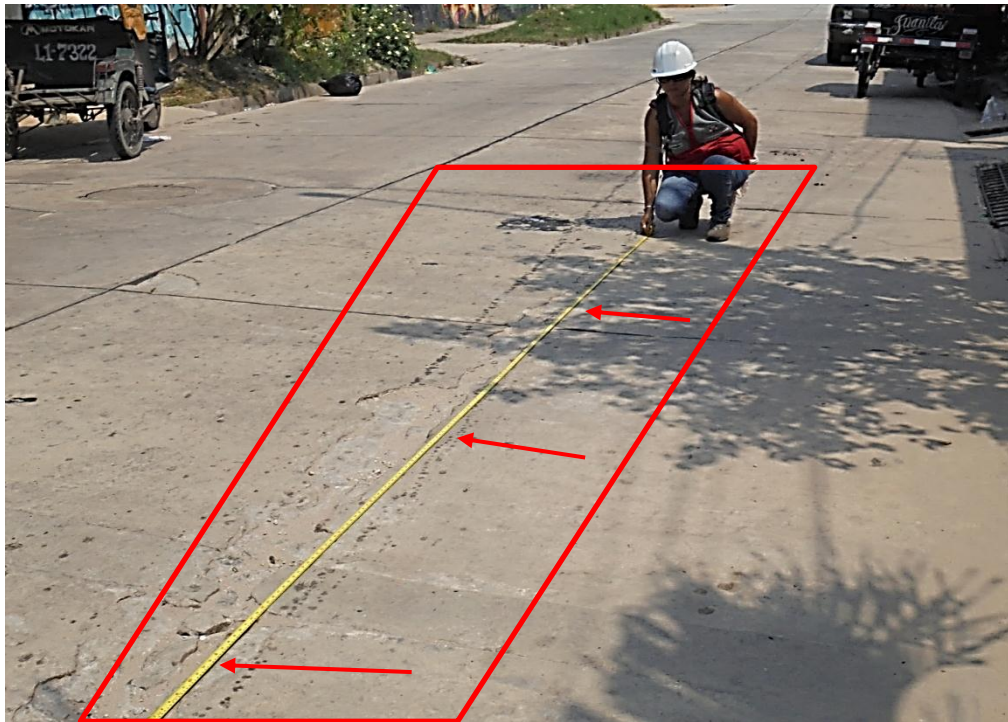
**Ilustración 4.- (34L)** La ilustración muestra la longitud de la falla, de la Calle Távara West, con una severidad bajo, en este caso se recomienda hacer sellado de grietas.

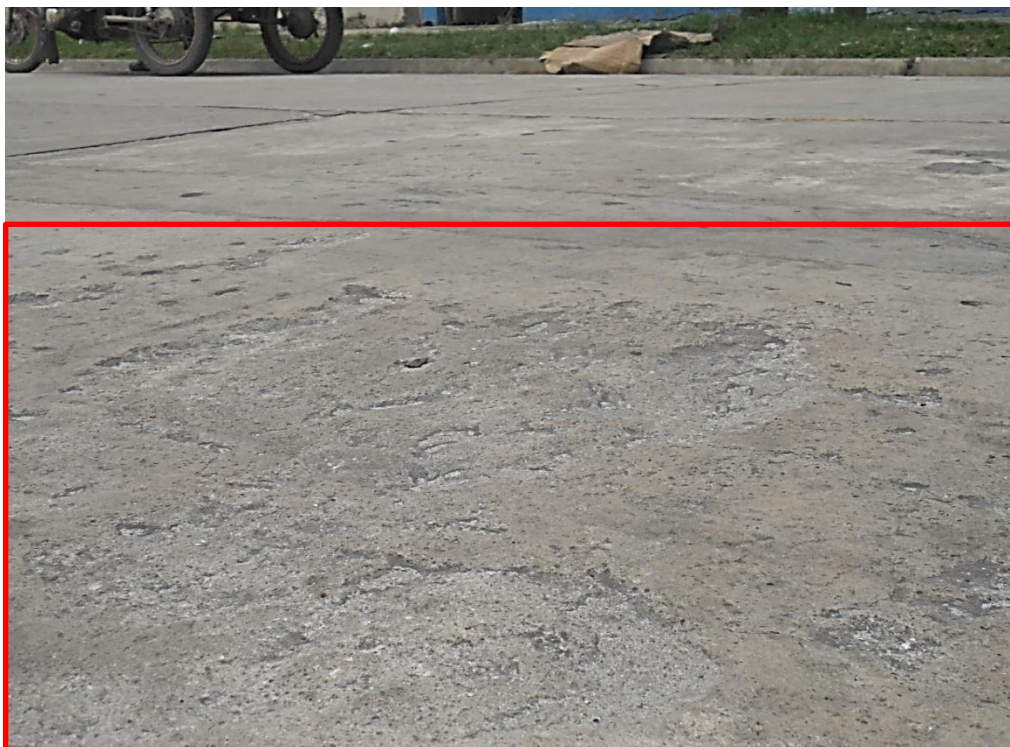
**Ilustración 5.- (36L)** Muestra de la falla que sufre este pavimento por agregados de mala calidad, cuando la severidad del desconchamiento es bajo no se hace ningún tipo de reparación.

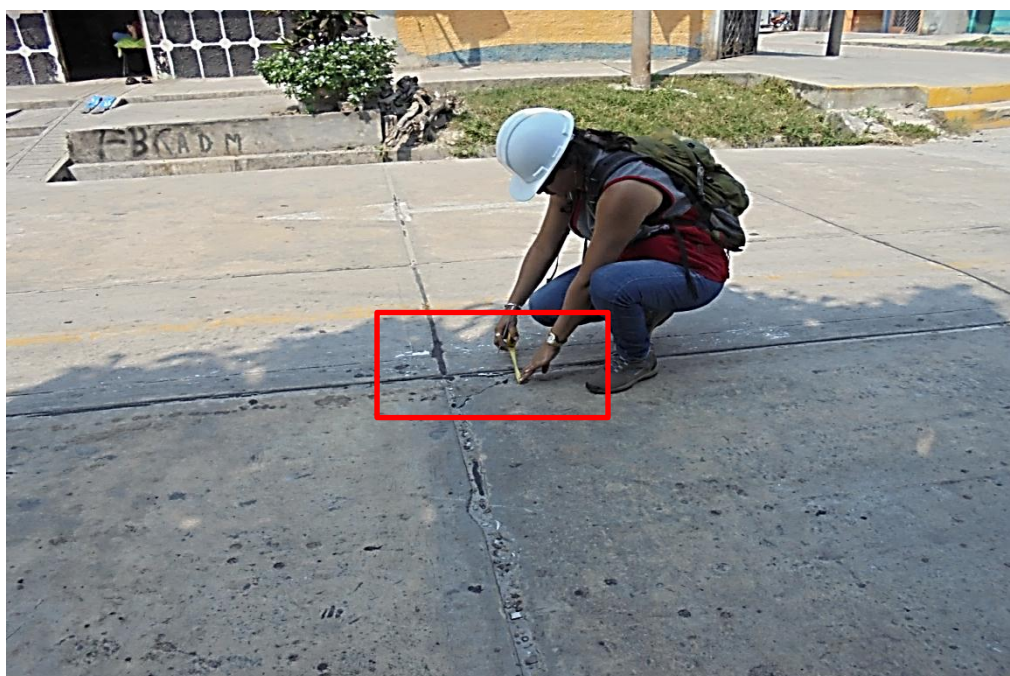
**Ilustración 6.- (38L)** Sacando las dimensiones de uno de los lados del Descascaramiento de Esquina de la losa, tiene un nivel de severidad bajo, en este nivel no se hace reparación.

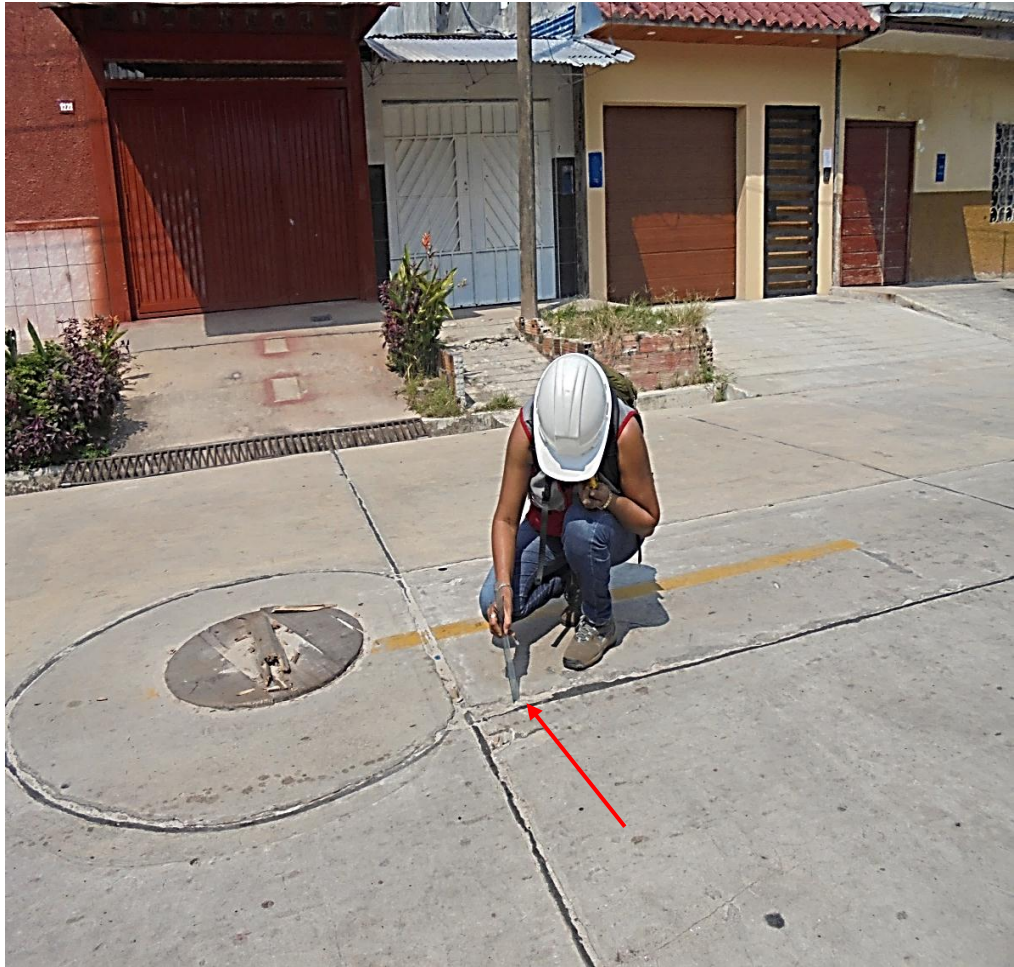
**Ilustración 7.- (38L)** Esta imagen muestra la rotura de los bordes de la losa de la junta, la severidad de este Descascaramiento de Junta es de nivel bajo, por este motivo no se puede reparar.

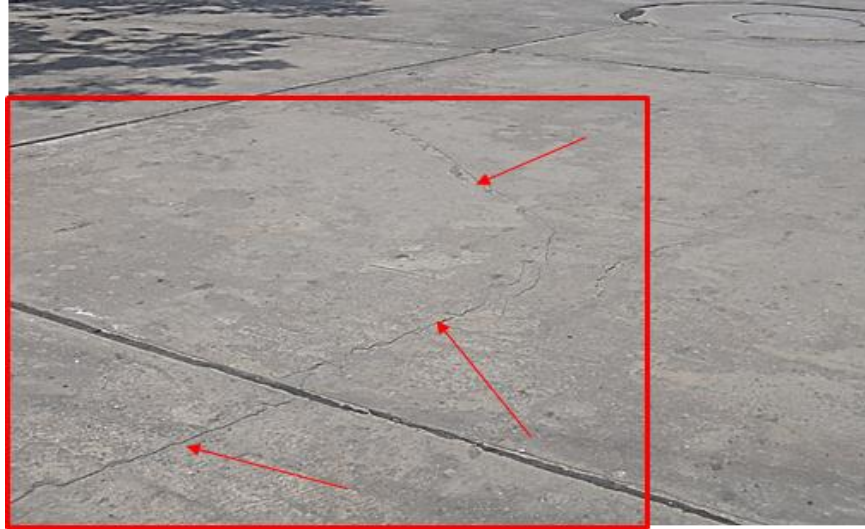
## **PATOLOGÍA: GRIETA DE ESQUINA.**

En la fotografía se muestra la Grieta de Esquina, con una severidad baja, no supera los 3mm.de agrietamiento.

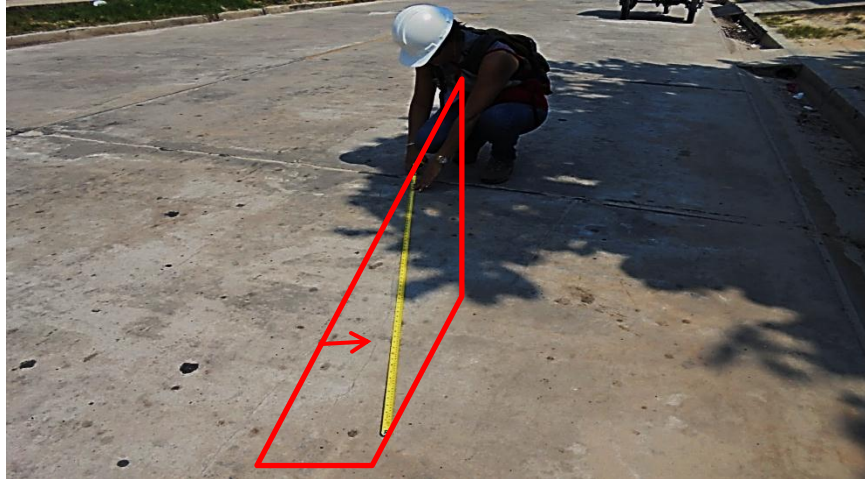
## **PATOLOGÍA: GRIETA LONGITUDINAL.**

La ilustración muestra una Grieta Longitudinal, con severidad bajo, con ancho menor de 12.0 mm.

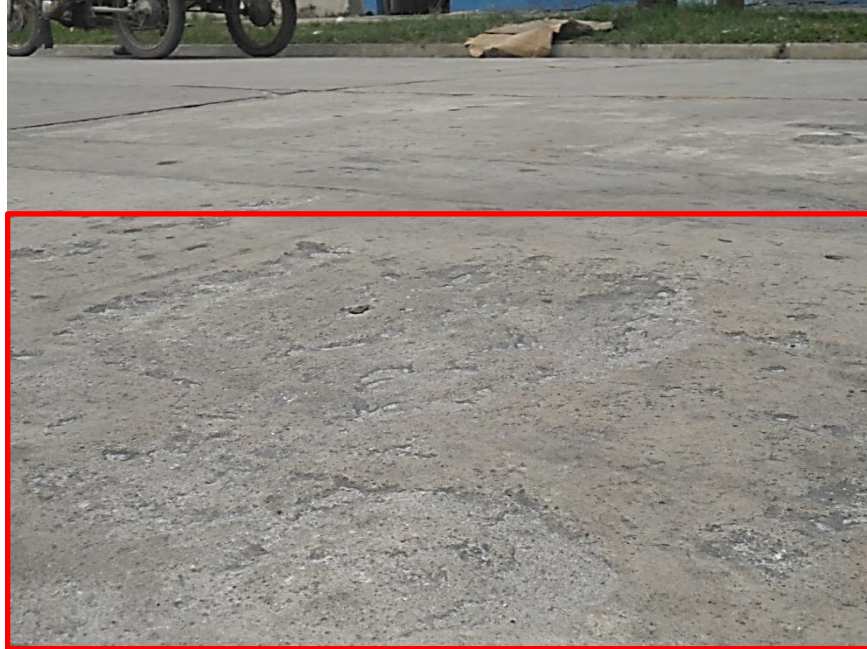
## **PATOLOGÍA: DESCONCHAMIENTO..**

Este paño se puede apreciar el Desconchamiento con una severidad de nivel bajo, porque no supera el porcentaje de afectación.
