DETERMINACIÓN Y EVALUACIÓN DE LAS PATOLOGÍAS
DEL PAVIMENTO PARA LA OBTENER EL INDICE DE
INTEGRIDAD ESTRUCTURAL DE LA CALLE 28 DE JULIO
CUADRAS 01, 02, 03, 04 Y 5, DISTRITO DE NAUTA,
PROVINCIA DE LORETO, AÑO – 2018

**TESIS PARA OPTAR EL TITULO PROFESIONAL DE
INGENIERO CIVIL**

Determinación y evaluación de las patologías del pavimento rígido de la Calle 28 de Julio entre la Avenida Circular hasta el Jirón Arica y anexos, Pasaje Santa Rosa, Calle Junín, Pasaje Servicio, Calle Nauta y Calle Cuzco cuadras 01, 02, 03, 04 y 05, Distrito de Nauta, Provincia de Loreto, Año-2018

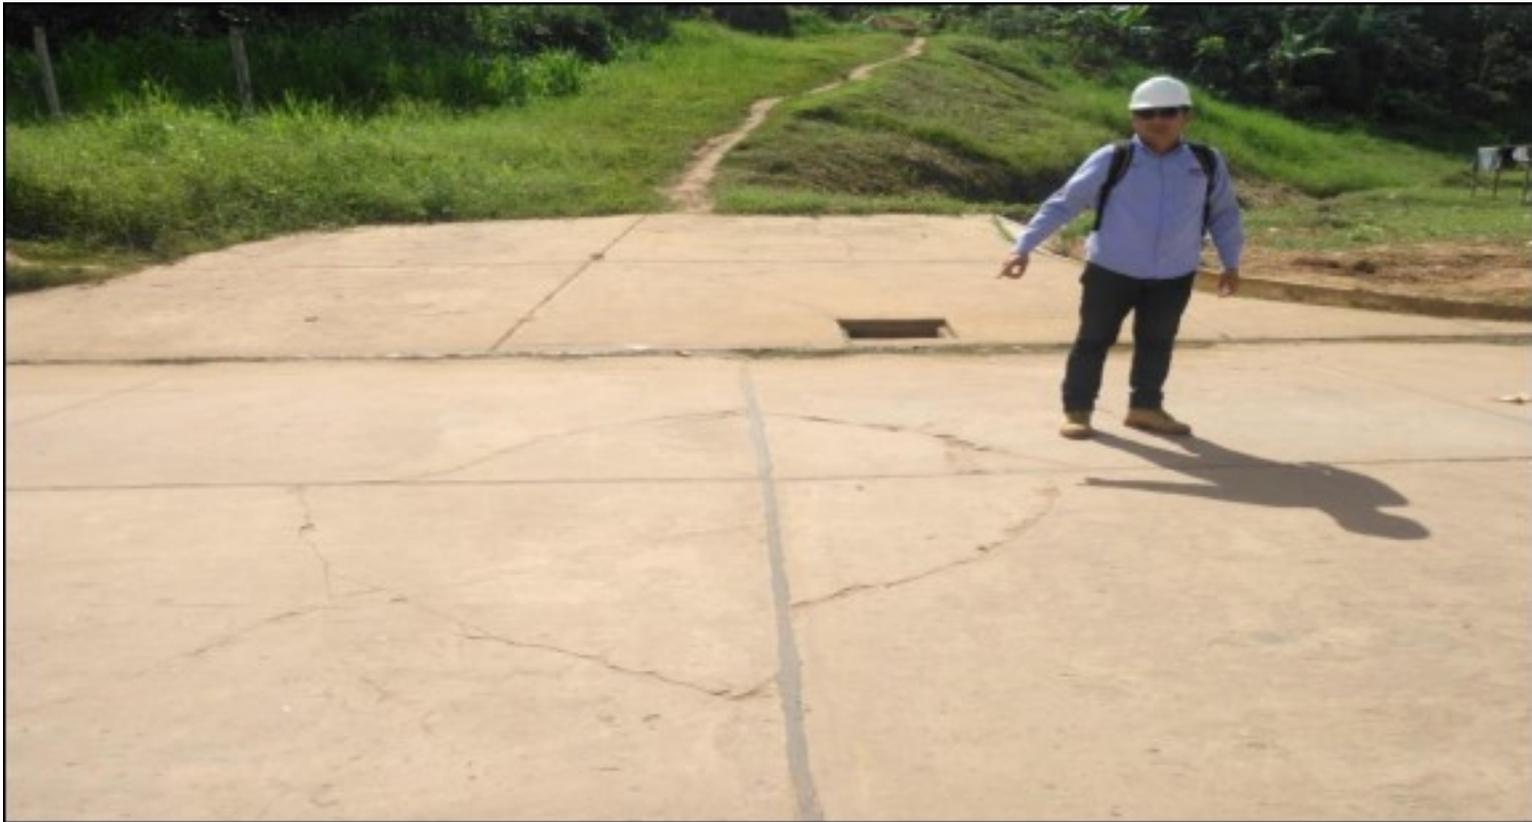
Figura 56: Vista panorámica de la patología grietas de esquina severidad media

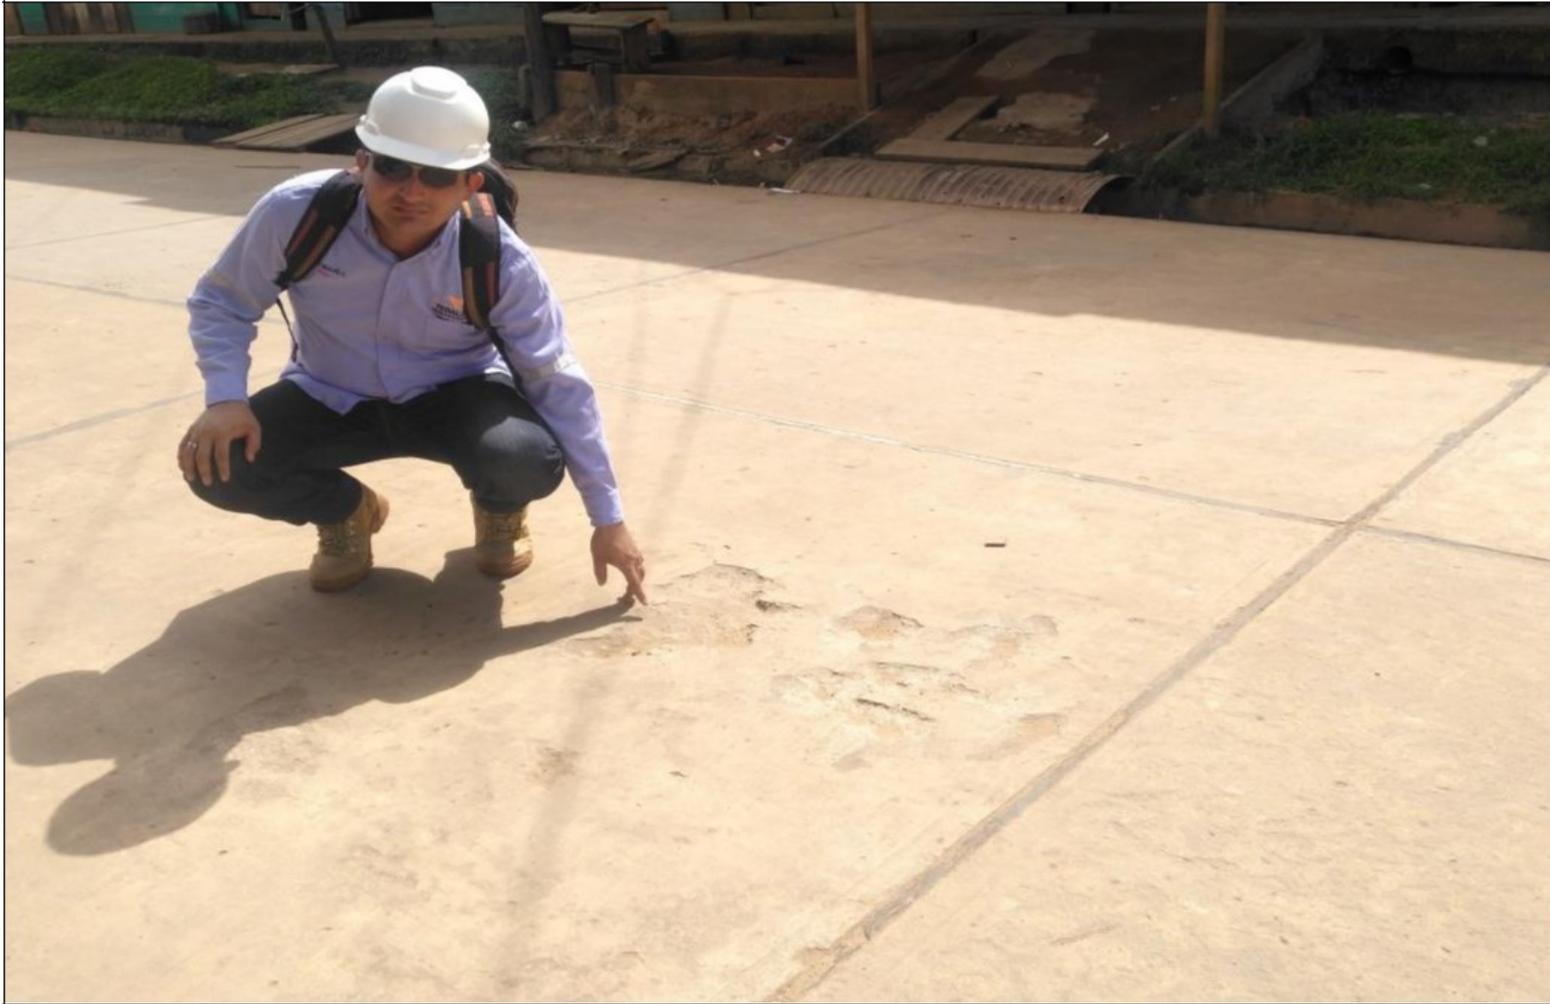
Figura 57: Vista panorámica de la patologías Desconchamiento severidad media

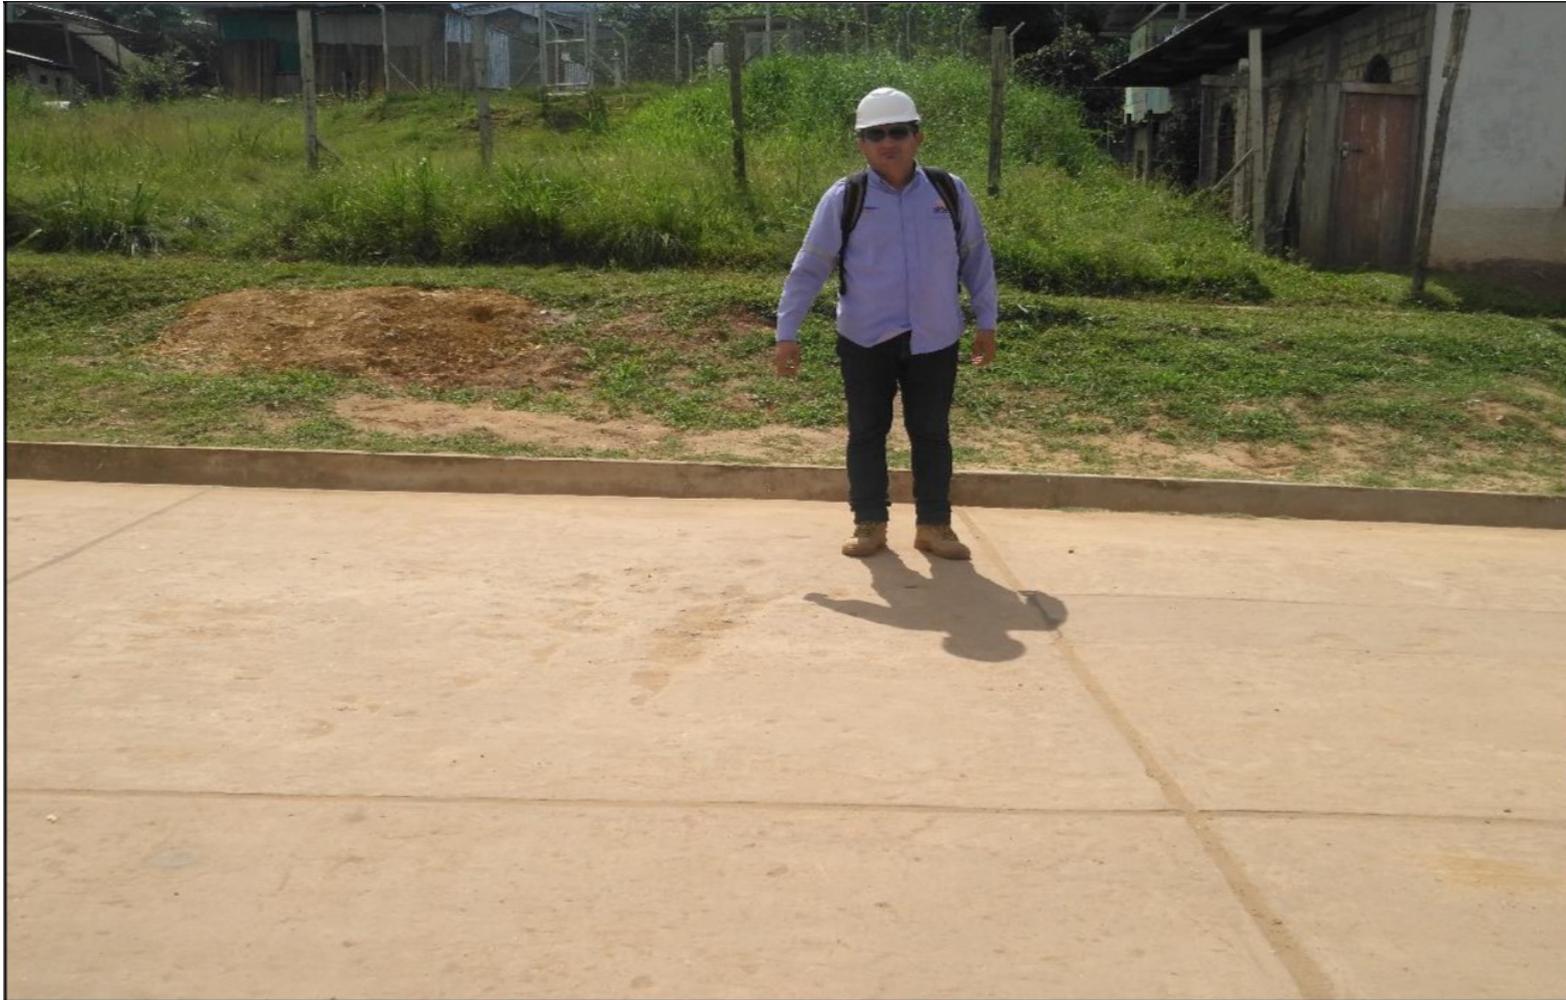
Figura 58: Vista panorámica de la patologías Desconchamiento severidad media

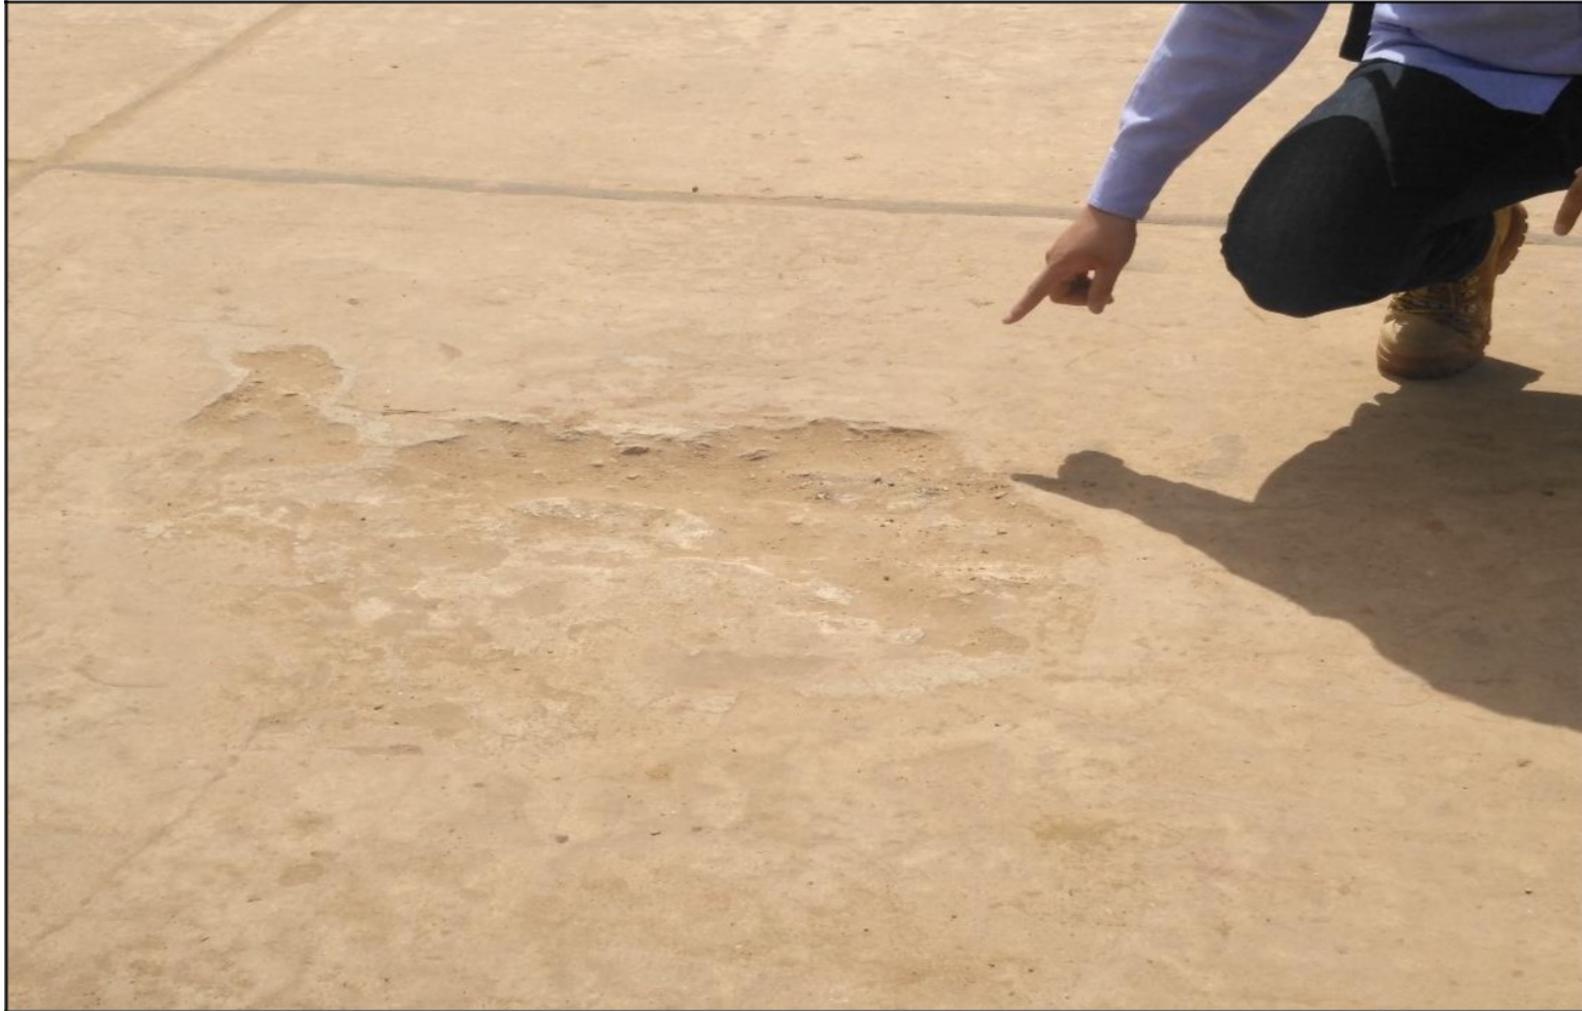
Figura 59: Vista panorámica de la patología Desconchamiento severidad alta

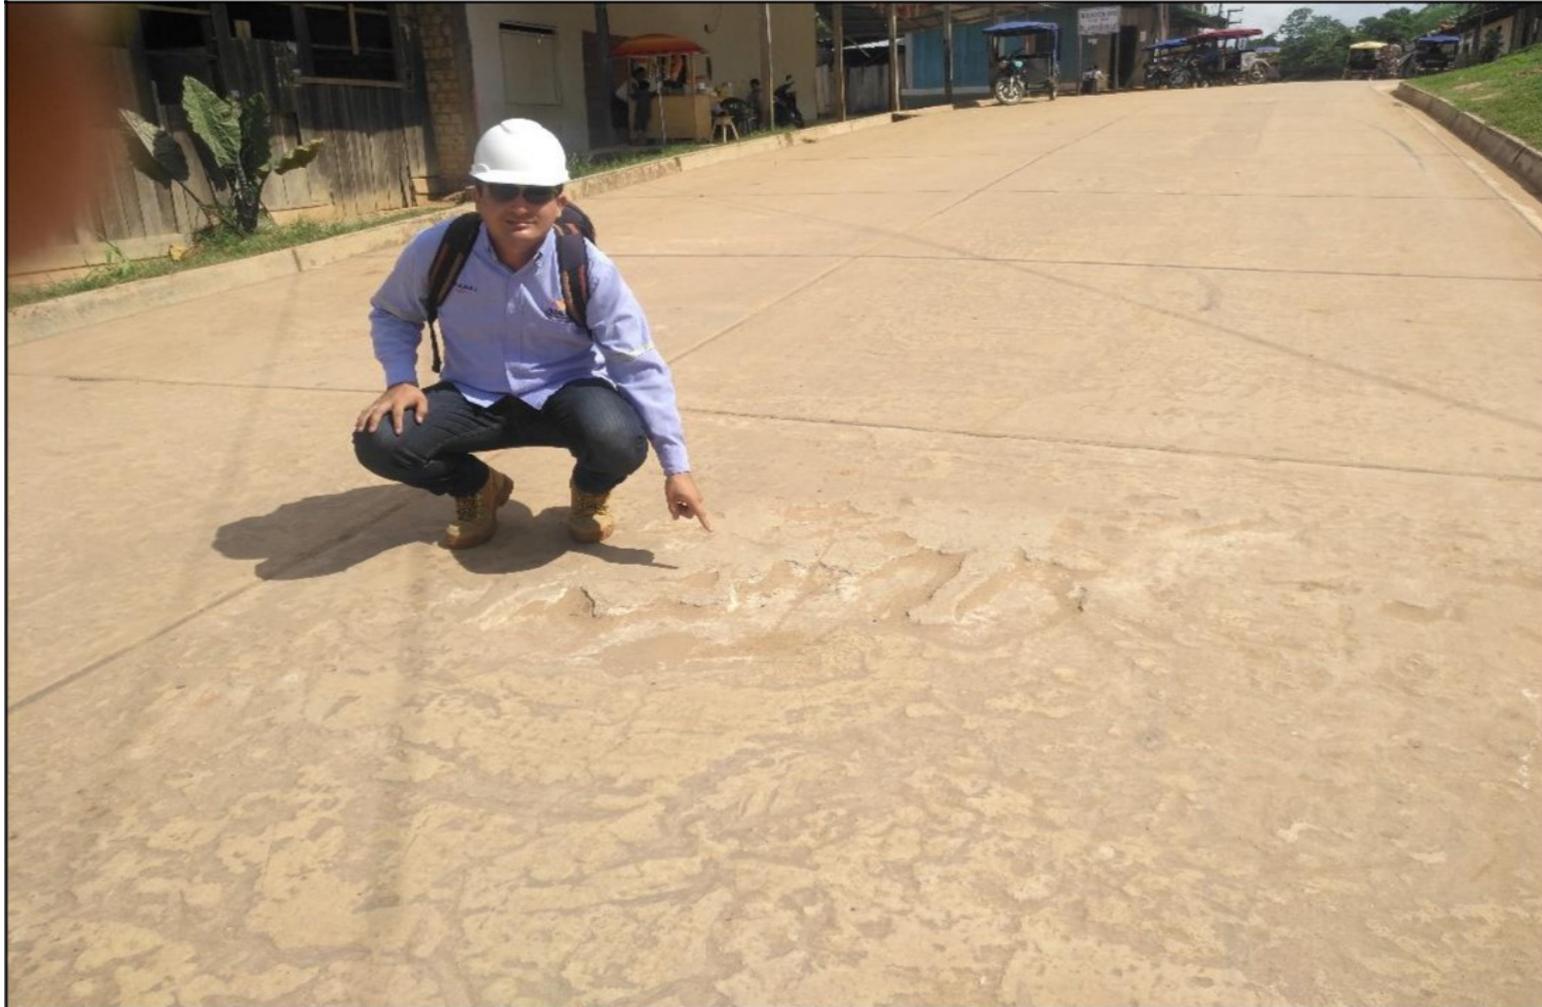
Figura 60: Vista panorámica de la patología Desconchamiento severidad alta

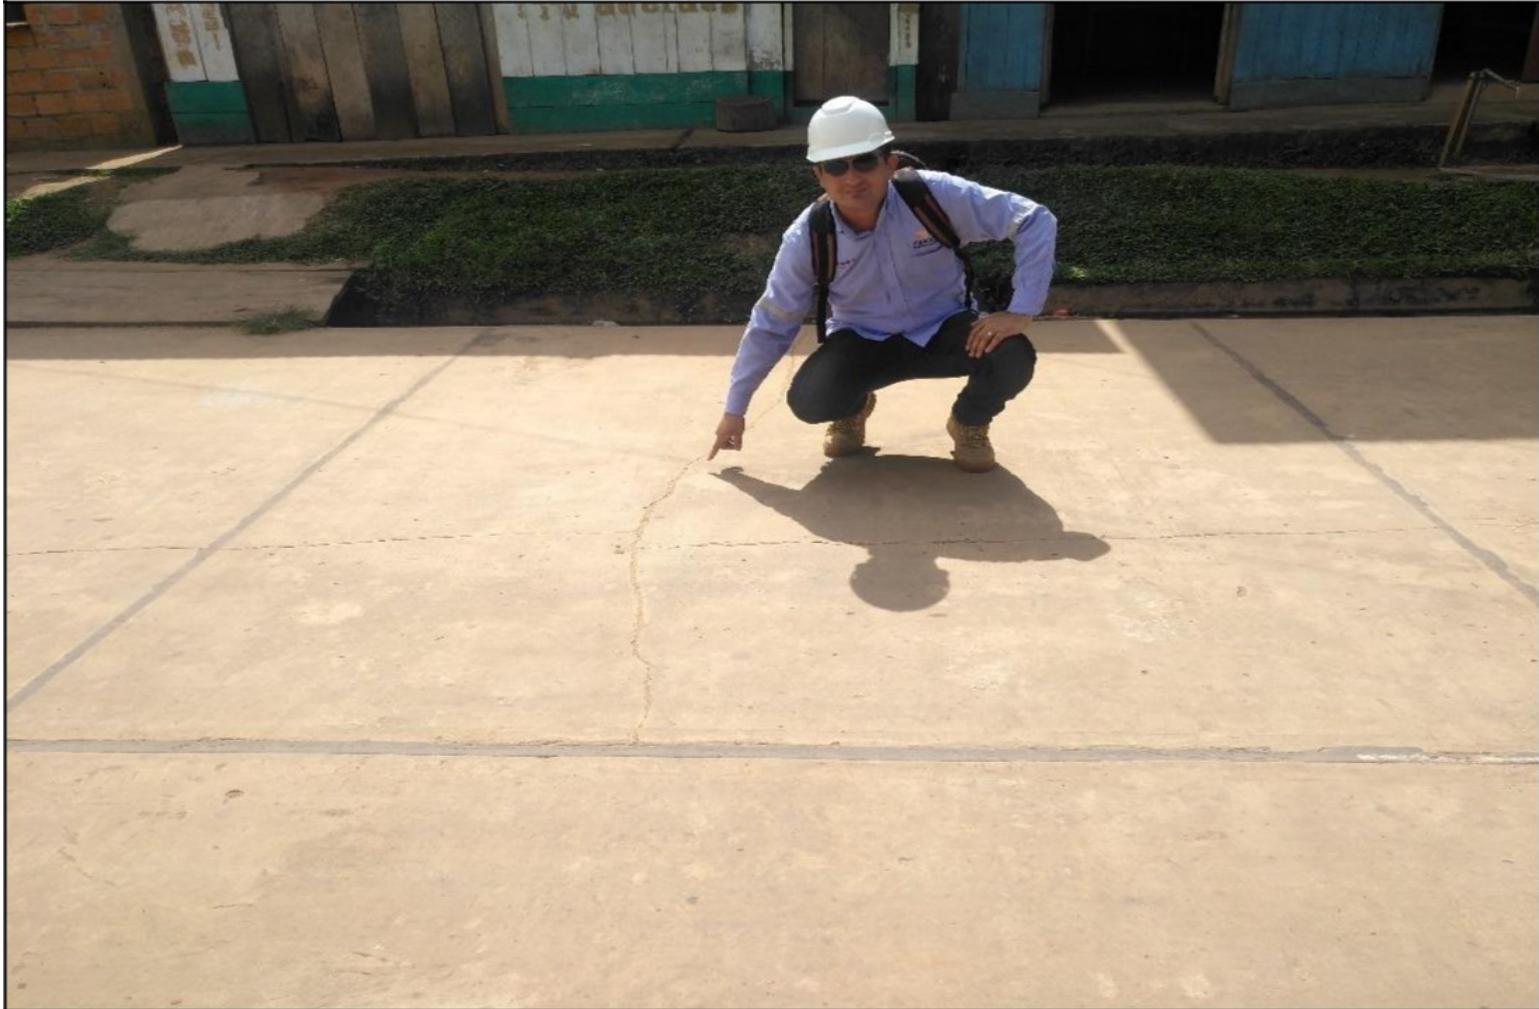
Figura 61: Vista panorámica de la patología Grieta Lineal severidad baja

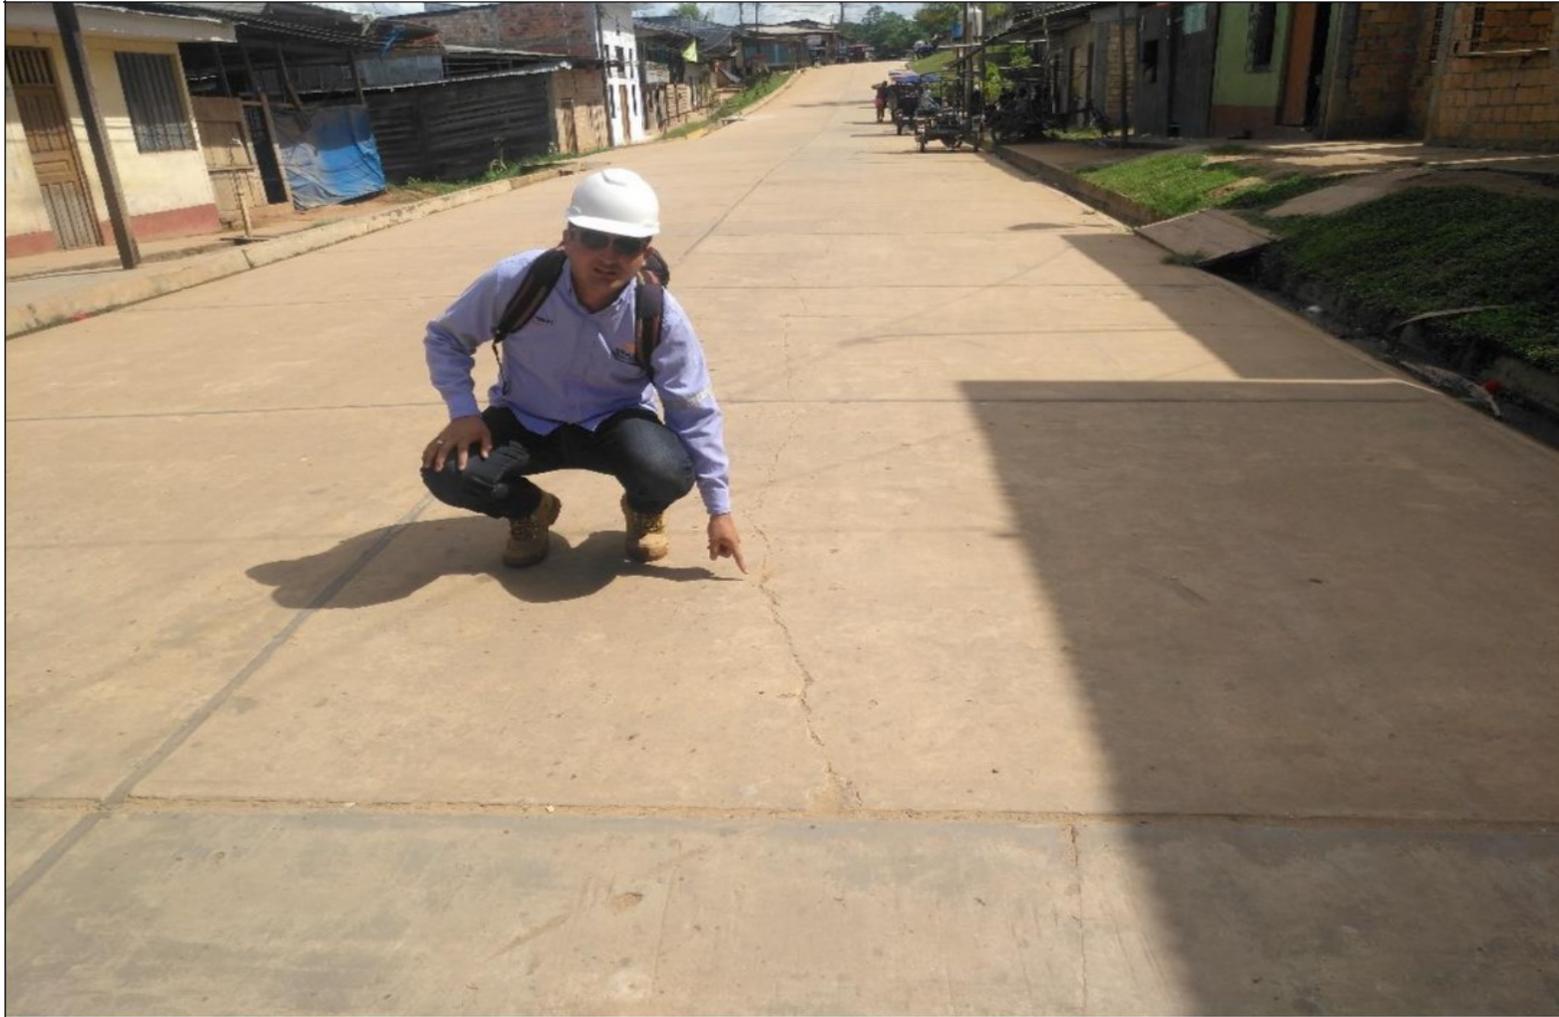
Figura 62: Vista panorámica de la patología Grieta Lineal severidad baja

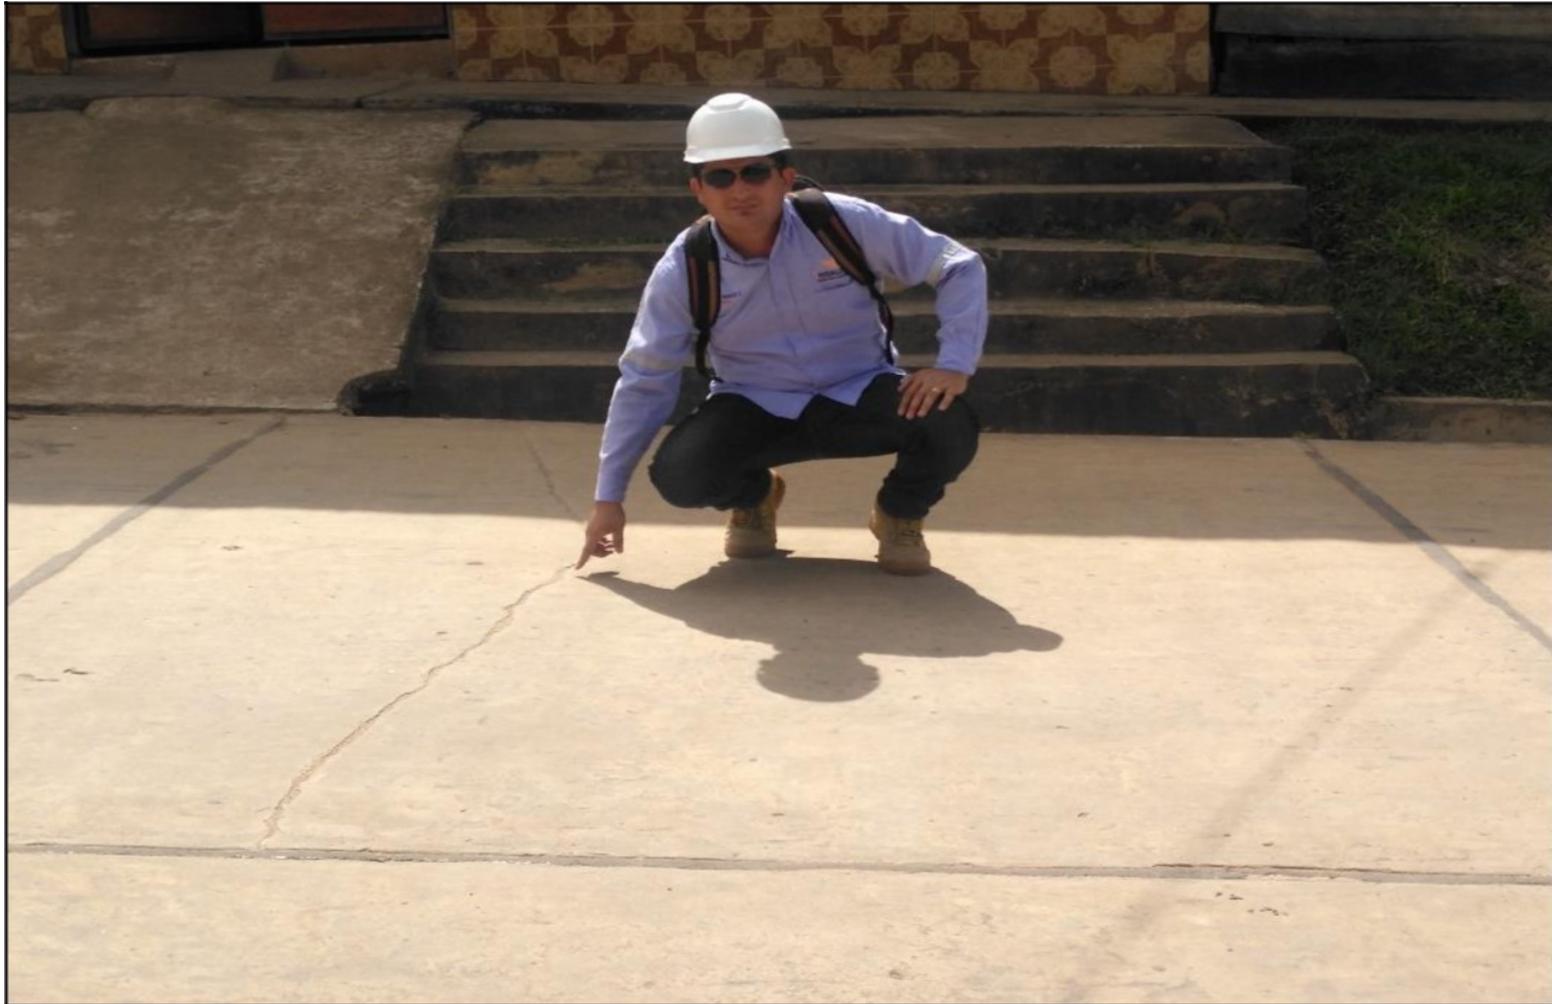
Figura 63: Vista panorámica de la patología Grieta Lineal severidad baja

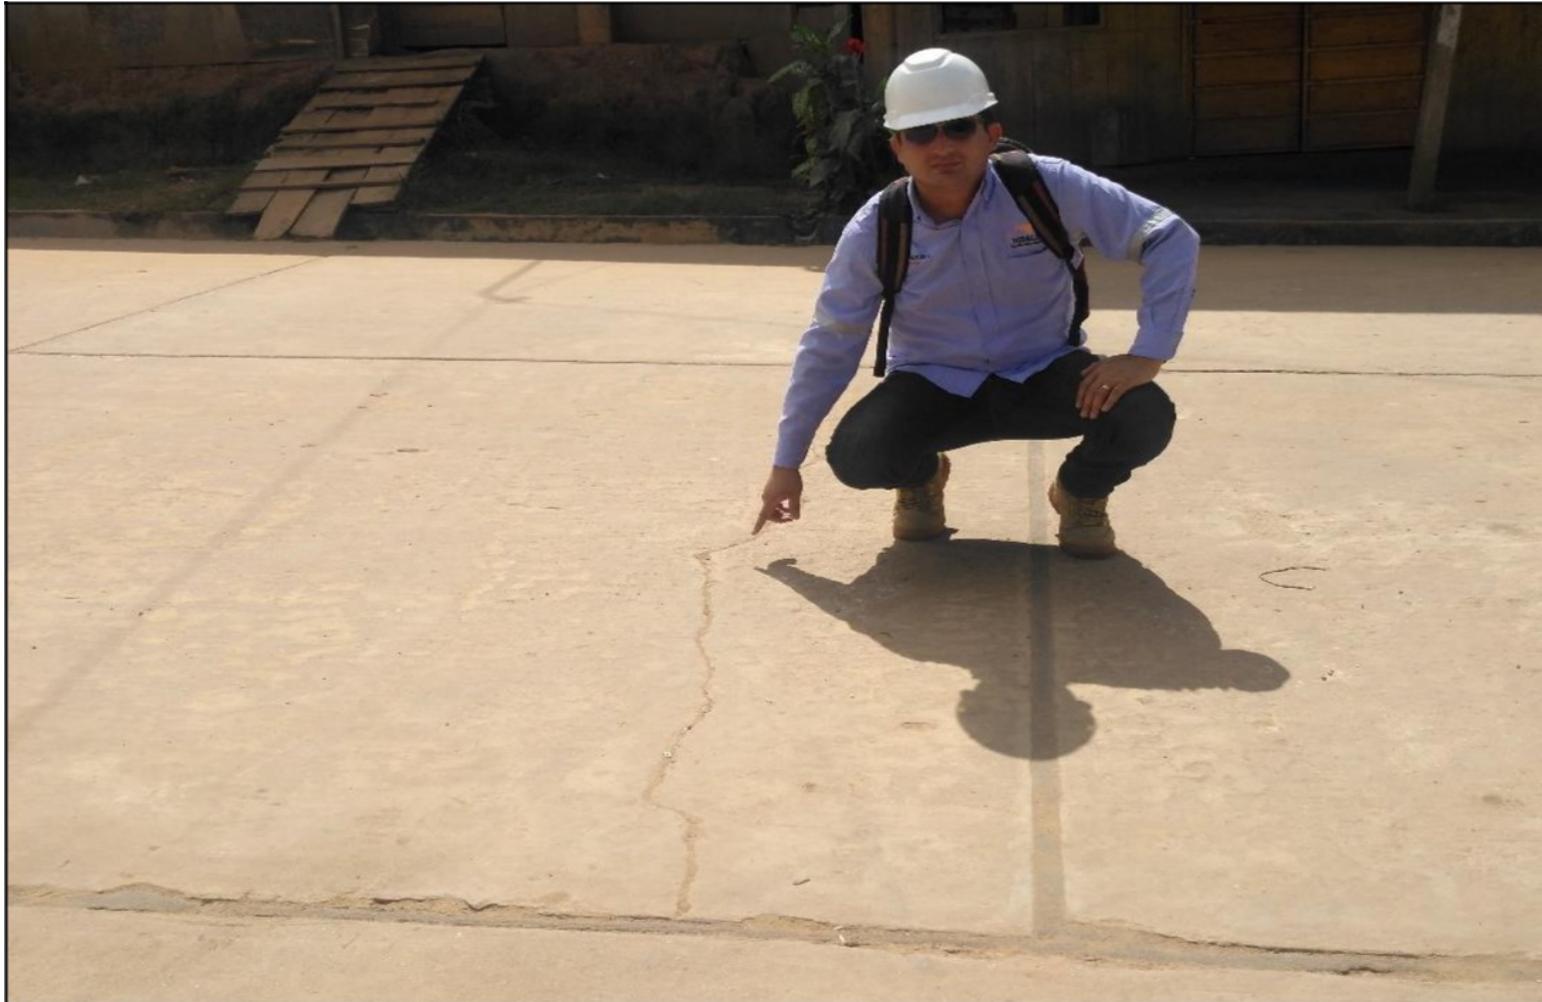
Figura 64: Vista panorámica de la patología Grieta Lineal severidad baja

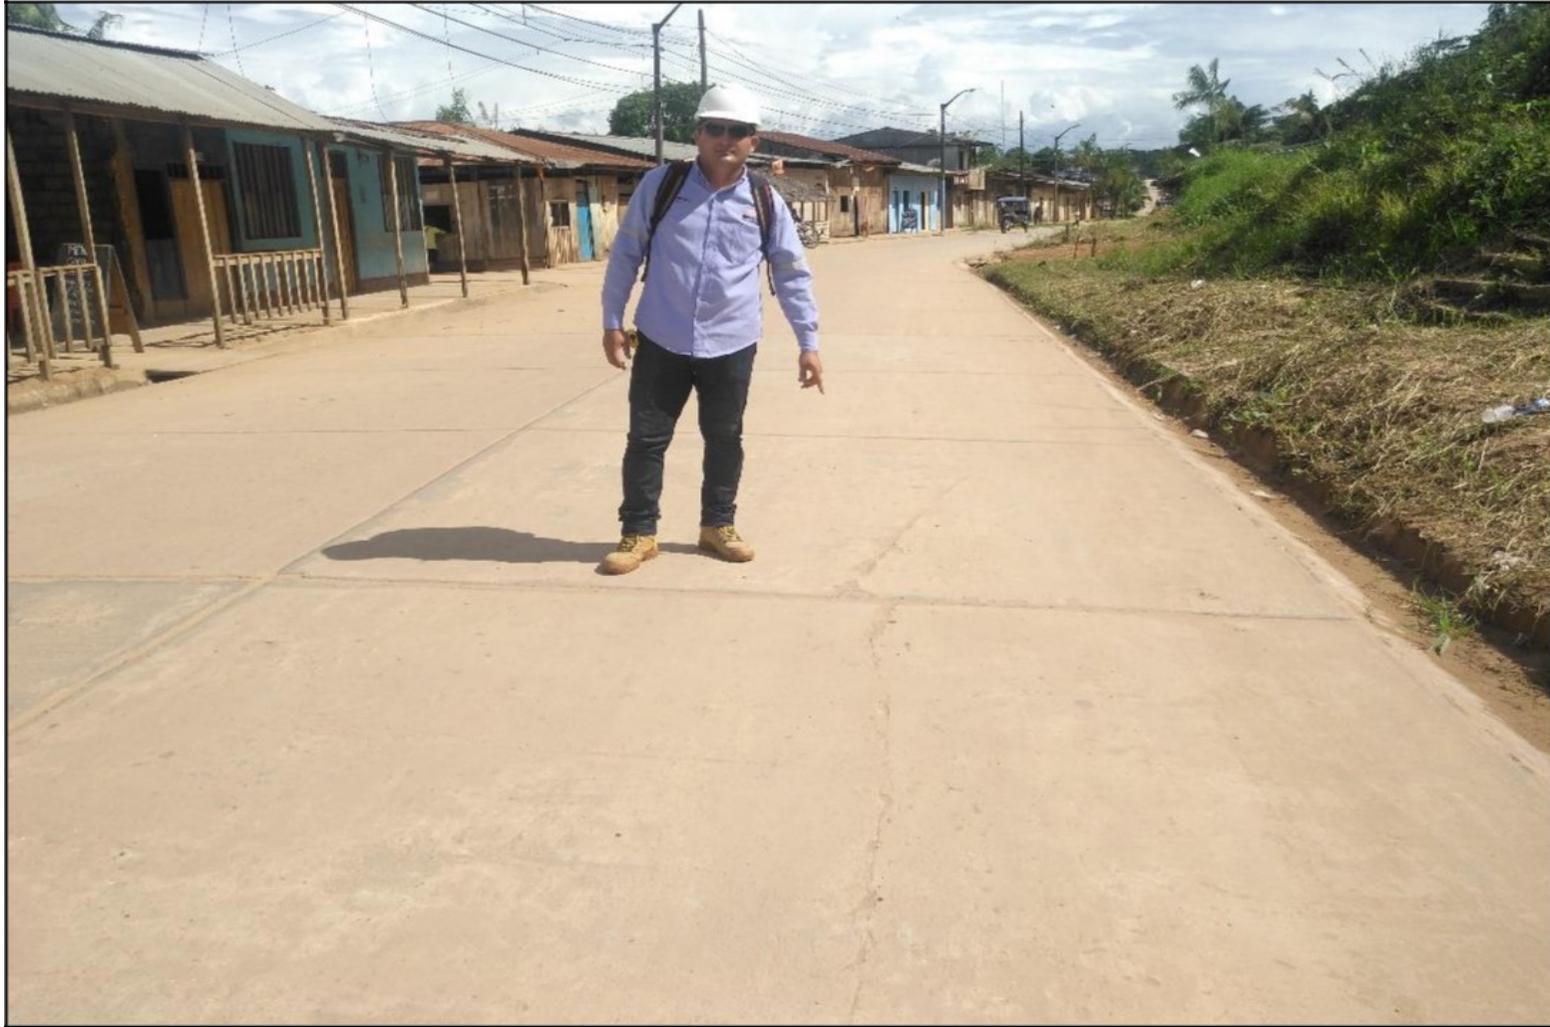
Figura 65: Vista panorámica de la patología Grieta Lineal severidad media

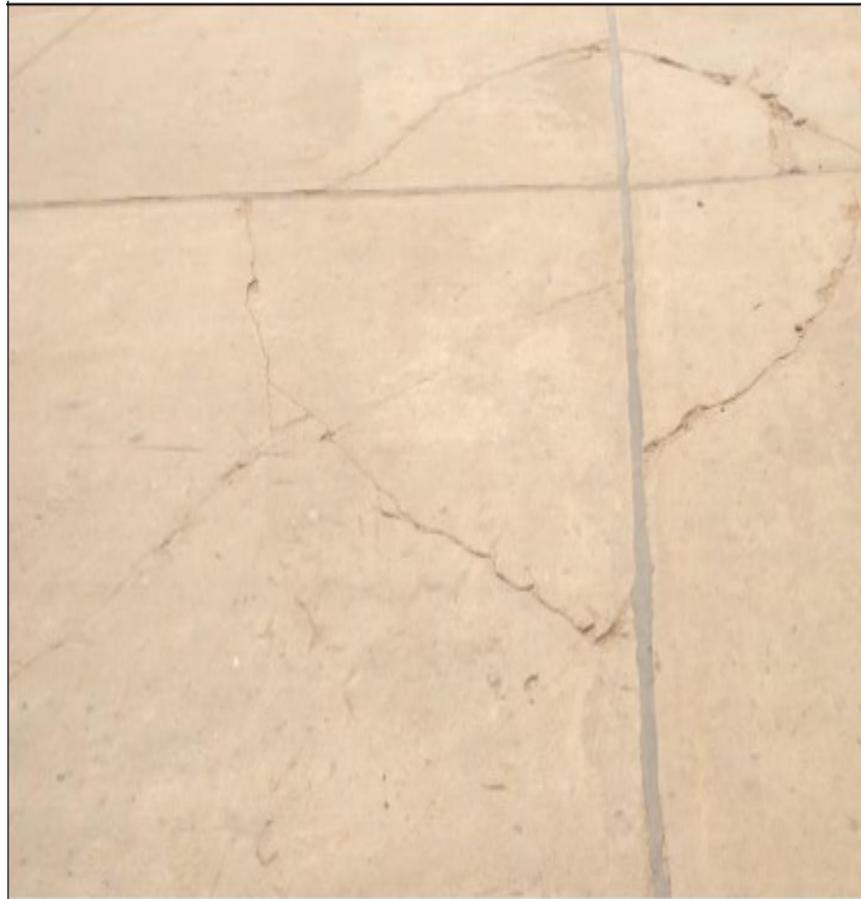
Descripción: Para (Vásquez L, 2002) (17). Una grieta de esquina es una grieta que intercepta las juntas de una losa a una distancia menor o igual que la mitad de la longitud de la misma en ambos lados, medida desde la esquina. Por ejemplo, una losa con dimensiones de 3.70 m por 6.10 m presenta una grieta a 1.50 m en un lado y a 3.70 m en el otro lado, esta grieta no se considera grieta de esquina sino grieta diagonal: sin embargo, una grieta que intercepta un lado a 1.20 m y el otro lado a 2.40 m si es una grieta de esquina. Una grieta de esquina se diferencia de un descascaramiento de esquina en que aquella se extiende verticalmente a través de todo el espesor de la losa, mientras que el otro intercepta la junta en un ángulo. Generalmente, la repetición de cargas combinada con la pérdida de soporte y los esfuerzos de alabeo originan las grietas de esquina

Figura 66: Grieta de esquina severidad baja

H: Parcheo profundo

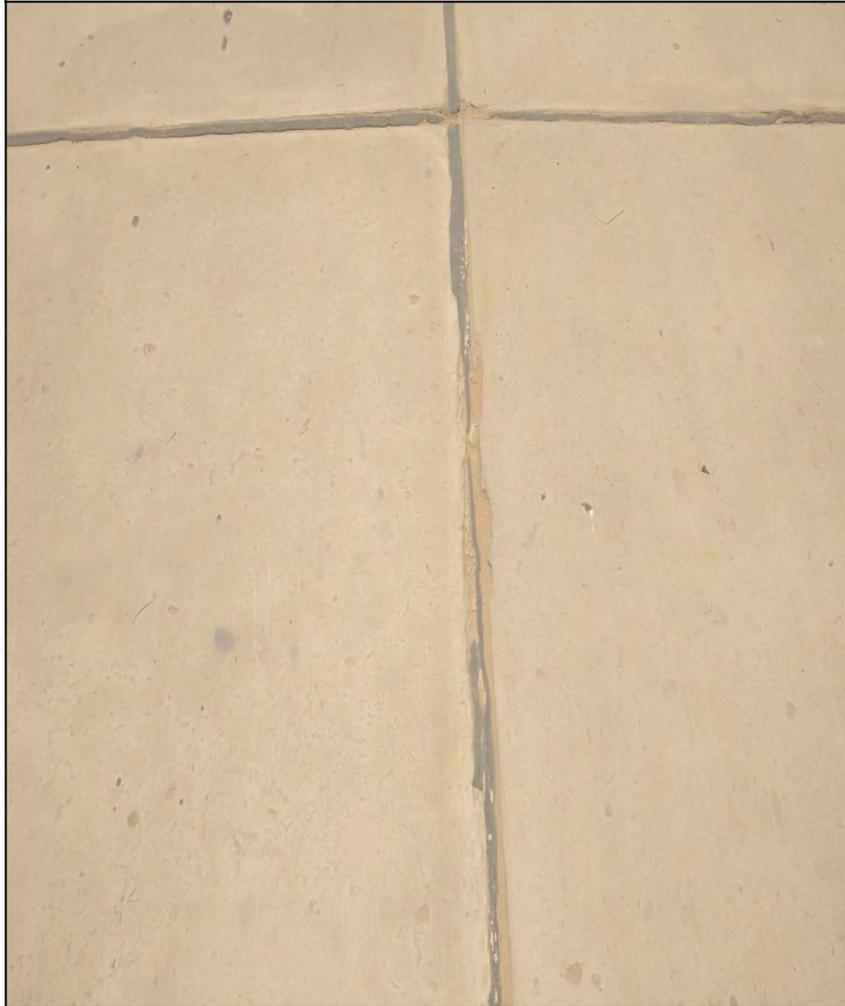
Descripción: Es cualquier condición que permite que suelo o roca se acumule en las juntas, o que permite la infiltración de agua en forma importante. La acumulación de material incompresible impide que la losa se expanda y puede resultar en fragmentación, levantamiento o descascaramiento de los bordes de la junta. Un material llenante adecuado impide que lo anterior ocurra. Los tipos típicos (17).

Figura 67: Daño del sello de la Junta severidad baja

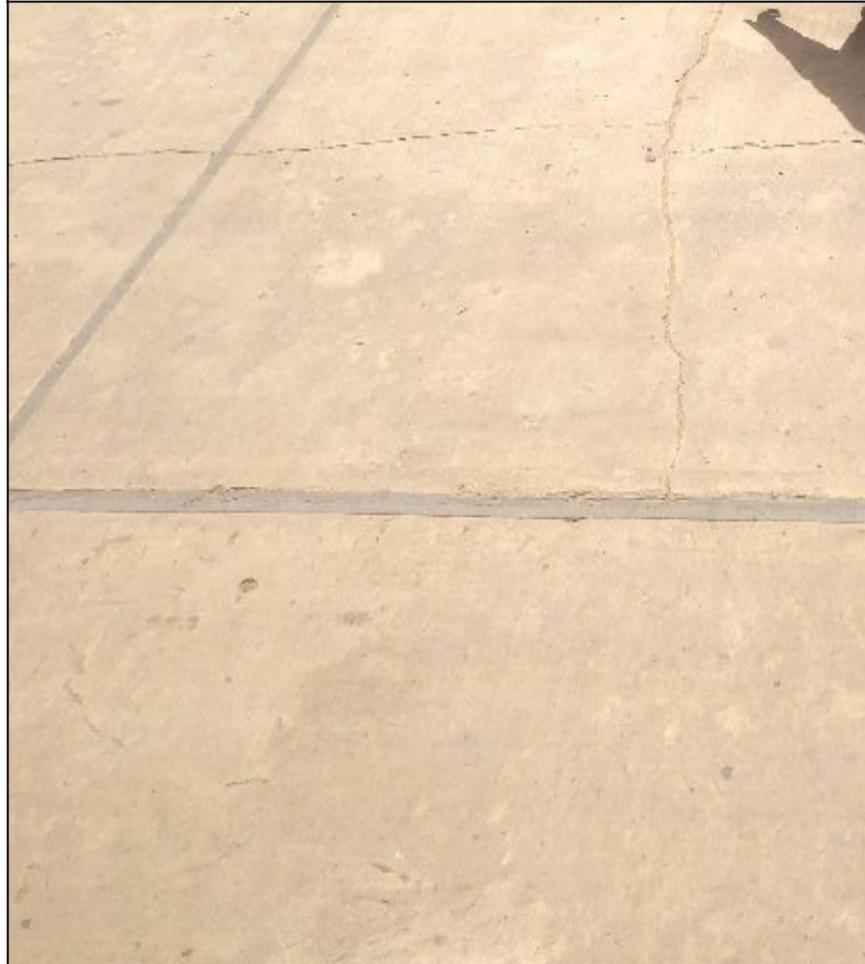
Descripción: Estas grietas, que dividen la losa en dos o tres pedazos, son causadas usualmente por una combinación de la repetición de las cargas de tránsito y el alabeo por gradiente térmico o de humedad.

Figura 68: Grieta lineal severidad baja
