**“DETERMINACION Y EVALUACION DE PATOLOGIAS DE
LOS ELEMENTOS ESTRUCTURALES DEL PUENTE
VEHICULAR BOCAPÁN RUTA PE-1N DE TIPO VIGA LOSA.
DEL DISTRITO DE ZORRITOS, PROVINCIA DE
CONTRALMIRANTE VILLAR, DEPARTAMENTO DE
TUMBES, OCTUBRE - 2018”**

TESIS PARA OPTAR EL TÍTULO PROFESIONAL DE
INGENIERO CIVIL

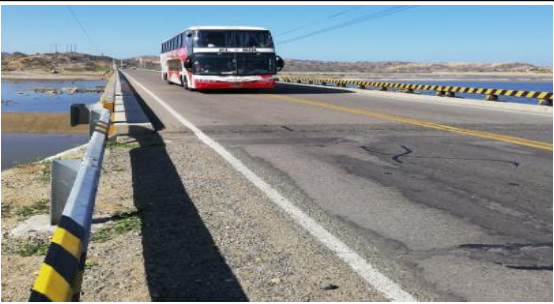
FICHA N°: 0008		INSPECCIÓN DE PATOLOGIA DE UN PUENTE					
"DETERMINACION Y EVALUACION DE PATOLOGIAS DE LOS ELEMENTOS ESTRUCTURALES DEL PUENTE VEHICULAR BOCAPÁN RUTA PE-1N DE TIPO VIGA LOSA. DEL DISTRITO DE ZORRITOS, PROVINCIA DE CONTRALMIRANTE VILLAR, DEPARTAMENTO DE TUMBES, NOVIEMBRE-2018"							
Elaborado Por: Bach. Jefersson Alexander Zapata Castillo - Cod. N° B09728 Fecha: 16/01/2019							
I.- IDENTIFICACIÓN Y UBICACIÓN							
Departamento	:	Tumbes	Nombre del Puente	:	BOCAPÁN		
Provincia	:	Contralmirante Villar	Ruta Nacional #	:	PE-1N		
Distrito	:	Zorritos	Kilometraje	:	1231+871		
Zona	:	Bocapan					
II.- INSPECCIÓN PATOLOGICA							
Elemento	Descripción						
301 capa de asfalto	la capa de rodadura se encuentra ubicada en toda la longitud del puente L= 251m, y un ancho de calzada de 8 m. presenta dierentes patologias como fisuras de retracción plástica.

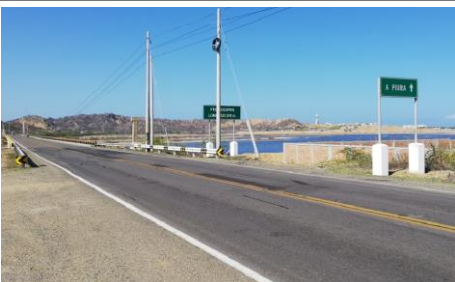
3	16/01/2019	se observó que los guardavidas de acceso, se encuentran instalados a ambos lados del puente. Se hizo una inspección rigurosa para determinar oxidación o corrosión en estos elementos Que pudiera encontrarse.

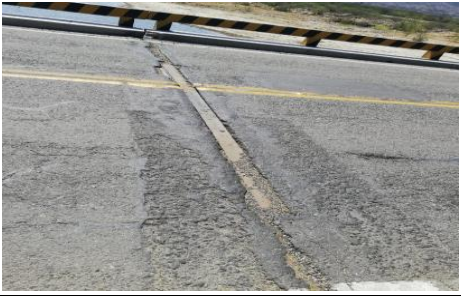
7	16/01/2019	la capa de rodadura se encuentra ubicada en toda la longitud del puente L= 251m, y un ancho de calzada de 8 m. presenta diferentes patologías como fisuras de retracción plástica y desgaste del material sellante.

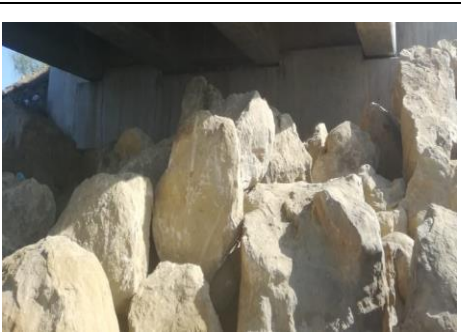
10	16/01/2019	el estribo izquierdo se encuentra en condición regular, actualmente tiene una protección contra socavación (enrocado). Los estribos tanto derecho como izquierdo son de tipo gravedad, con zapatas de apoyo que soportan los tramos extremos

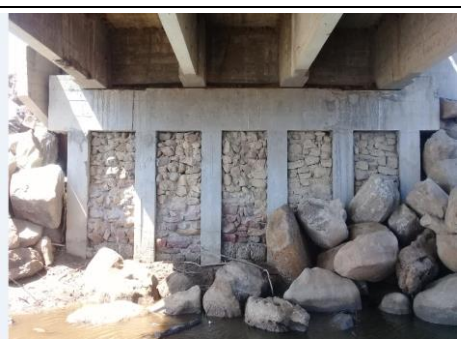
11	16/01/2019	Existen 5 pilares intermedios tipo muro de 45 cm. de ancho de concreto armado. presentando en la pantalla del elemento eflorescencia humedad, suciedad y fisuras <1.5mm.

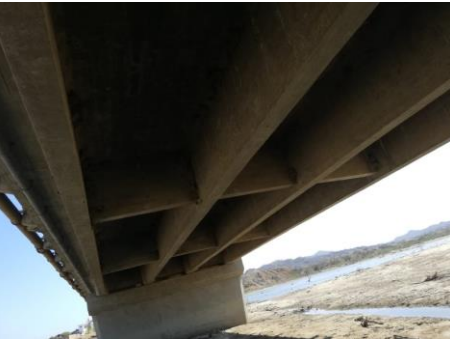
16	16/01/2019	<p>Vista general del puente aguas abajo. Se observa que ha 500 mts. Desemboca el agua del rio al mar. Teniendo como principal panorama la condición climatológica donde se encuentra ubicado el puente, se espera se realice un buen mantenimiento. Evitando posibles pérdidas acorto plazo.</p>

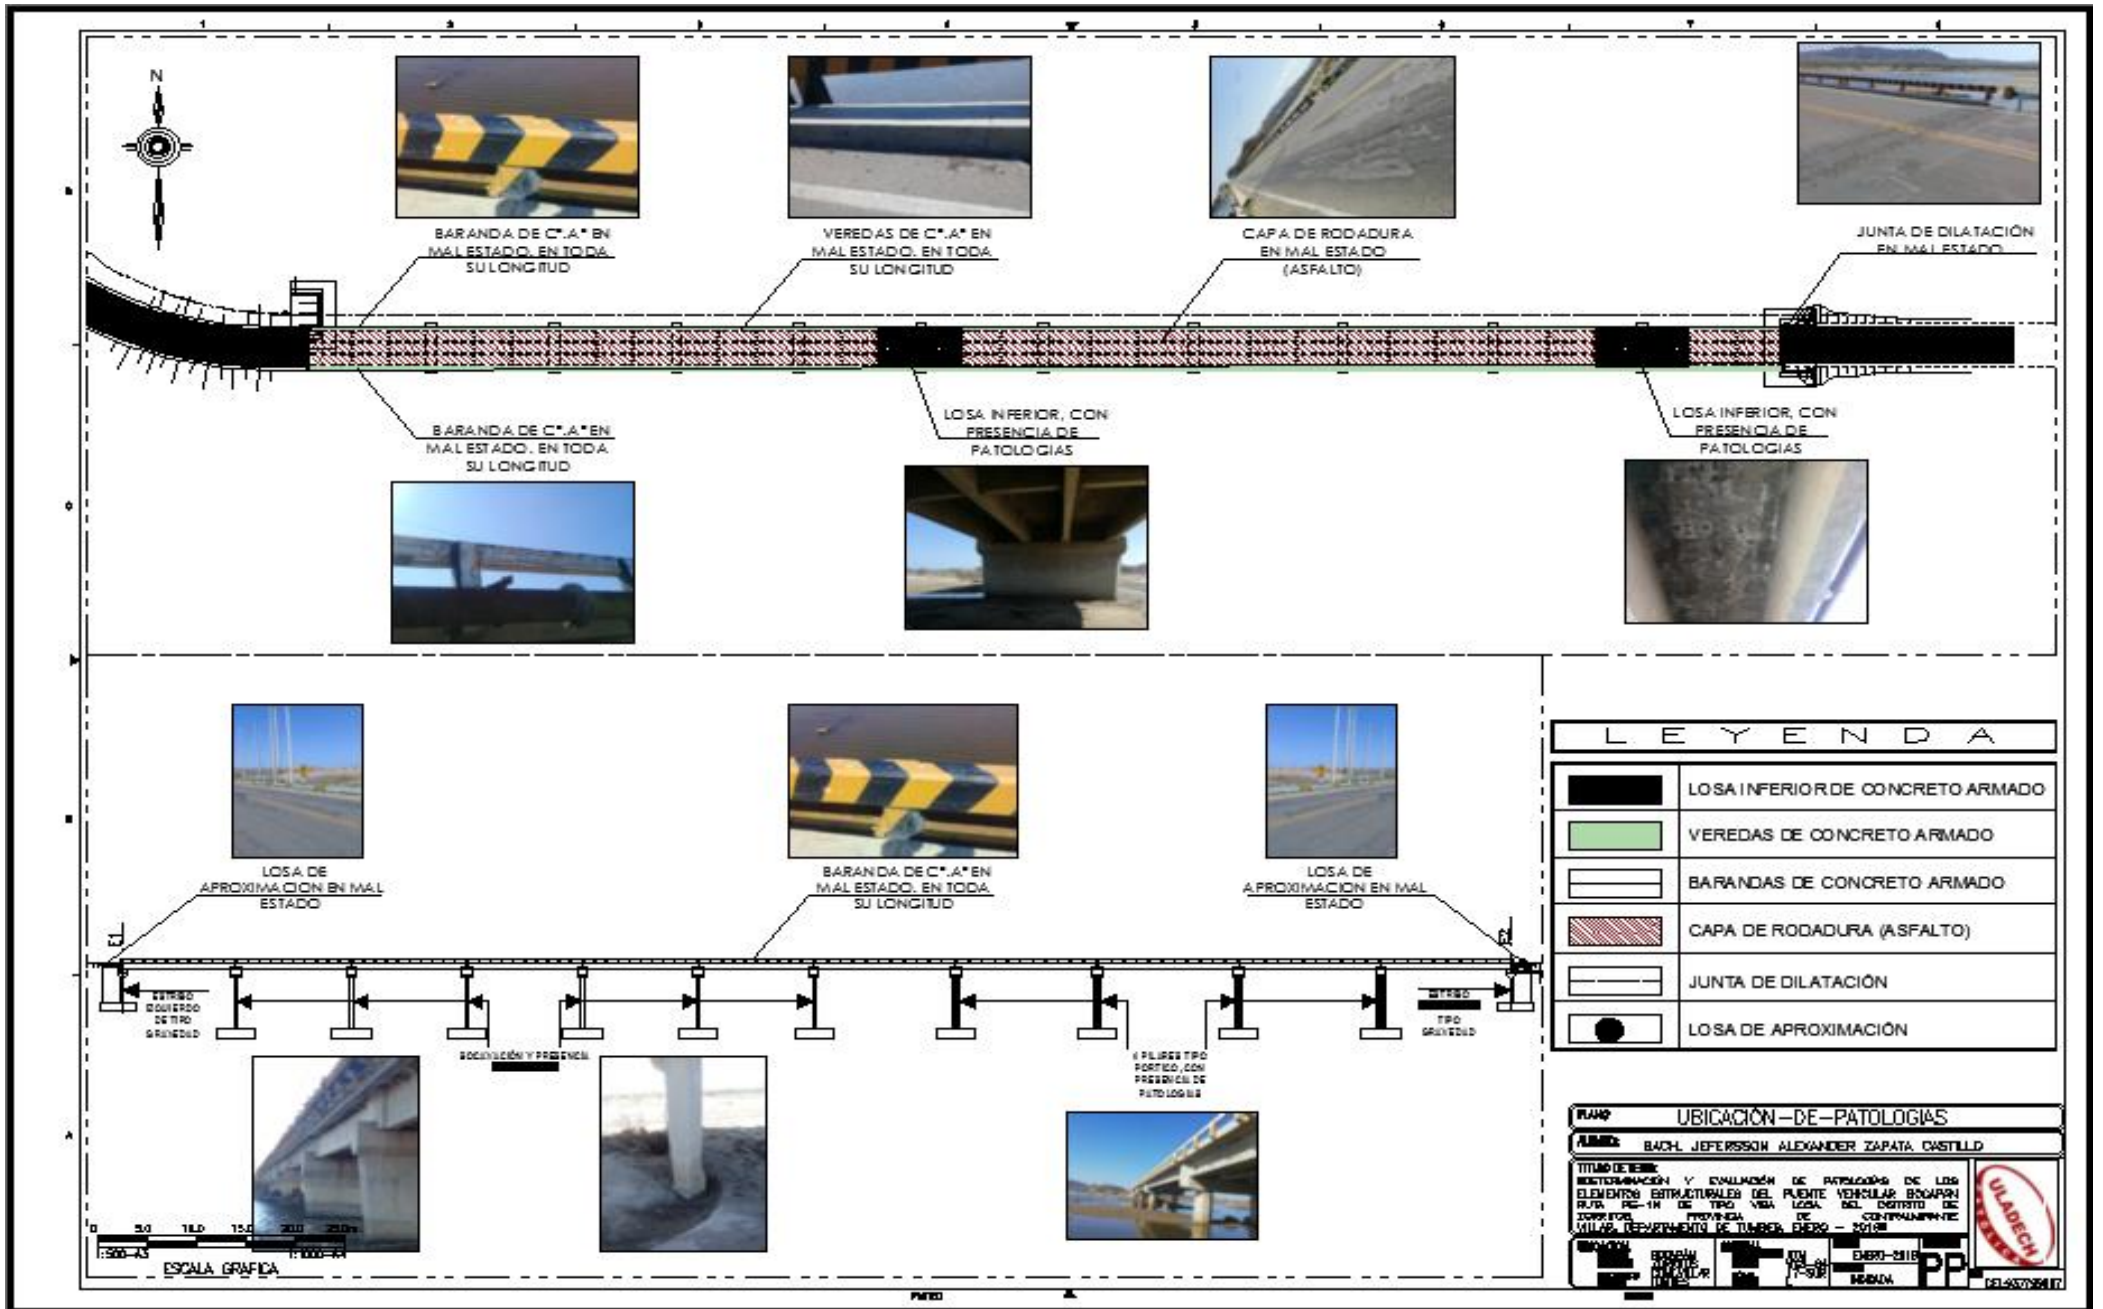
BARANDA DE C.A.* EN MAL ESTADO, EN TODA SU LONGITUD
