UNIVERSIDAD CATÓLICA LOS ÁNGELES  
CHIMBOTE

DETERMINACIÓN Y EVALUACIÓN DE LAS PATOLOGÍAS EN  
LAS COLUMNAS Y MUROS DE ALBAÑILERÍA DEL CERCO  
PERIMÉTRICO DE LA INSTITUCIÓN EDUCATIVA NUESTRA  
SEÑORA DE LAS MERCEDES, DEL DISTRITO DE BELLAVISTA,  
PROVINCIA SECHURA, REGIÓN PIURA, DICIEMBRE DEL 2017.

TESIS PARA OPTAR EL TÍTULO PROFESIONAL DE:

**BACH. MARLY CARMITA ALBERCA QUINDE**

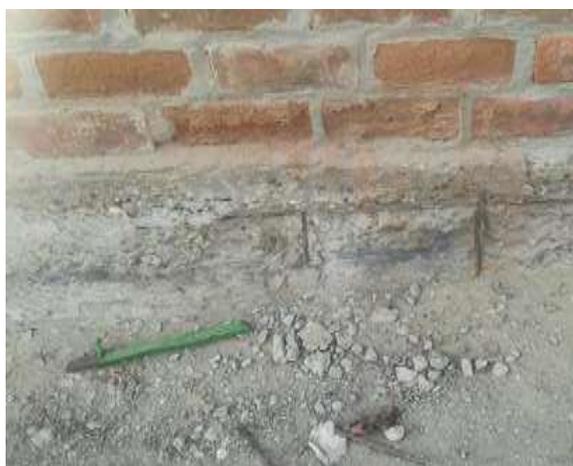
Gráfico 4: Desintegración en muro

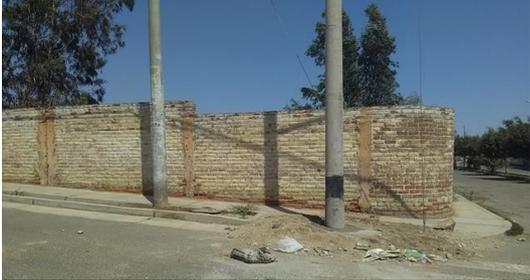
Determinación y evaluación de las patologías en columnas y muros de albañilería del cerco perimétrico de la institución educativa Nuestra Señora de las Mercedes, del distrito de Bellavista, provincia de Sechura, región Piura, diciembre del año 2017										
Autor	Bach. Marly Carmita Alberca Quinde			Lado	Externo			Número de paños	3			
Asesor	Mgtr. Carmen Chilón Muñoz			Antigüedad	Treinta años			Fecha	Diciembre 2017			
Unidad de Muestra 1												
Tipos de patologías								Nivel de severidad				
Físicas		Mecánicas			Químicas							
1	Humedad	3	Desintegración		7	Eflorescencia		Leve	L			
2	Erosión	4	Grieta		8	Oxidación y Corrosión		Moderado	M			
		5	Fisura					Severo	S			
		6	Desprendimiento									
Plano de planta de cerco perimétrico					Fotografía de Unidad de Muestra 1

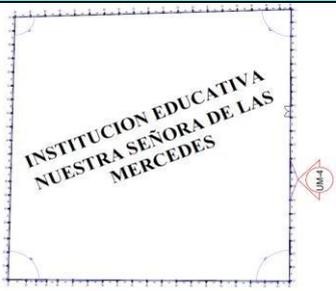
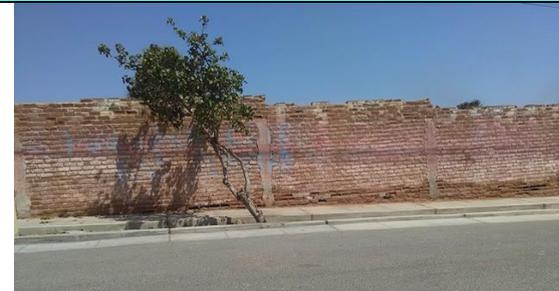
Determinación y evaluación de las patologías en columnas y muros de albañilería del cerco perimétrico de la institución educativa Nuestra Señora de las Mercedes, del distrito de Bellavista, provincia de Sechura, región Piura, diciembre del año 2017											
		Autor	Bach. Marly Carmita Alberca Quinde			Lado	Externo			Número de paños	3		
Asesor	Mgtr. Carmen Chilón Muñoz			Antigüedad	Treinta años			Fecha	Diciembre 2017				
Unidad de Muestra 4													
Tipos de patologías								Nivel de severidad					
Físicas		Mecánicas			Químicas								
1	Humedad	3	Desintegración		7	Eflorescencia		Leve	L				
2	Erosión	4	Grieta		8	Oxidación y Corrosión		Moderado	M				
		5	Fisura					Severo	S				
		6	Desprendimiento										
Plano de planta de cerco perimétrico						Fotografía de Unidad de Muestra 4

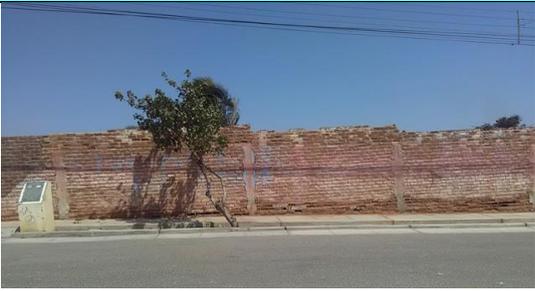
Determinación y evaluación de las patologías en columnas y muros de albañilería del cerco perimétrico de la institución educativa Nuestra Señora de las Mercedes, del distrito de Bellavista, provincia de Sechura, región Piura, diciembre del año 2017											
		Autor	Bach. Marly Carmita Alberca Quinde			Lado	Externo			Número de paños	3		
Asesor	Mgtr. Carmen Chilón Muñoz			Antigüedad	Treinta años			Fecha	Diciembre 2017				
Unidad de Muestra 5													
Tipos de patologías										Nivel de severidad			
Físicas			Mecánicas			Químicas							
1	Humedad		3	Desintegración			7	Eflorescencia					
2	Erosión		4	Grieta			8	Oxidación y Corrosión					
			5	Fisura									
			6	Desprendimiento									
Plano de planta de cerco perimétrico						Fotografía de Unidad de Muestra 5

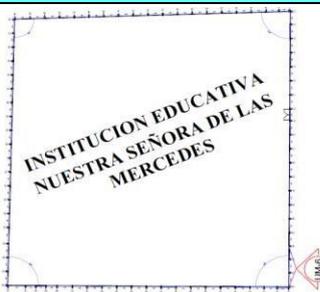
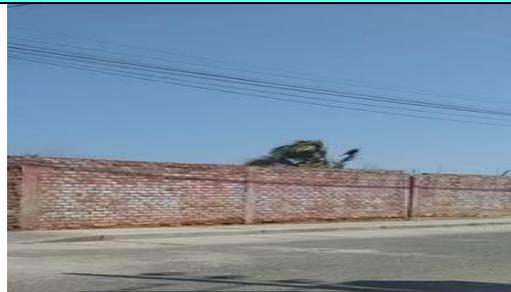
<p>Determinación y evaluación de las patologías en columnas y muros de albañilería del cerco perimétrico de la institución educativa Nuestra Señora de las Mercedes, del distrito de Bellavista, provincia de Sechura, región Piura, diciembre del año 2017</p>												
Autor	Bach. Marly Carmita Alberca Quinde			Lado	Externo			Número de paños	3			
Asesor	Mgtr. Carmen Chilón Muñoz			Antigüedad	Treinta años			Fecha	Diciembre 2017			
Unidad de Muestra 6												
Tipos de patologías								Nivel de severidad				
Físicas		Mecánicas			Químicas							
1	Humedad	3	Desintegración		7	Eflorescencia		Leve	L			
2	Erosión	4	Grieta		8	Oxidación y Corrosión		Moderado	M			
		5	Fisura					Severo	S			
		6	Desprendimiento									
Plano de planta de cerco perimétrico					Fotografía de Unidad de Muestra 6

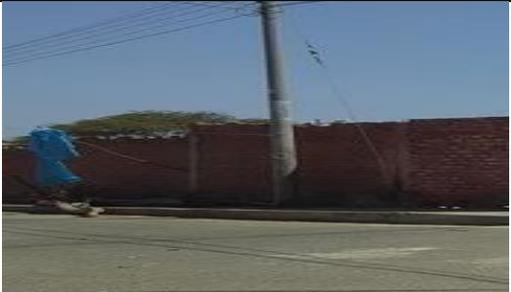
Determinación y evaluación de las patologías en columnas y muros de albañilería del cerco perimétrico de la institución educativa Nuestra Señora de las Mercedes, del distrito de Bellavista, provincia de Sechura, región Piura, diciembre del año 2017											
		Autor	Bach. Marly Carmita Alberca Quinde		Lado	Externo		Número de paños	3				
Asesor	Mgr. Carmen Chilón Muñoz		Antigüedad	Treinta años		Fecha	Diciembre 2017						
Unidad de Muestra 7													
Tipos de patologías								Nivel de severidad					
Físicas		Mecánicas			Químicas								
1	Humedad	3	Desintegración		7	Eflorescencia		Leve	L				
2	Erosión	4	Grieta		8	Oxidación y Corrosión		Moderado	M				
		5	Fisura					Severo	S				
		6	Desprendimiento										
Plano de planta de cerco perimétrico					Fotografía de Unidad de Muestra 7

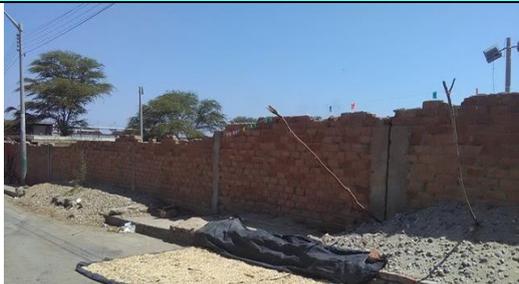
<b>Determinación y evaluación de las patologías en columnas y muros de albañilería del cerco perimétrico de la institución educativa Nuestra Señora de las Mercedes, del distrito de Bellavista, provincia de Sechura, región Piura, diciembre del año 2017</b>										
Autor	Bach. Marly Carmita Alberca Quinde			Lado	Externo			Número de paños	3			
Asesor	Mgtr. Carmen Chilón Muñoz			Antigüedad	Treinta años			Fecha	Diciembre 2017			
Unidad de Muestra 10												
Tipos de patologías								Nivel de severidad				
Físicas		Mecánicas			Químicas							
1	Humedad	3	Desintegración		7	Eflorescencia		Leve	L			
2	Erosión	4	Grieta		8	Oxidación y Corrosión		Moderado	M			
		5	Fisura					Severo	S			
		6	Desprendimiento									
Plano de planta de cerco perimétrico					Fotografía de Unidad de Muestra 10

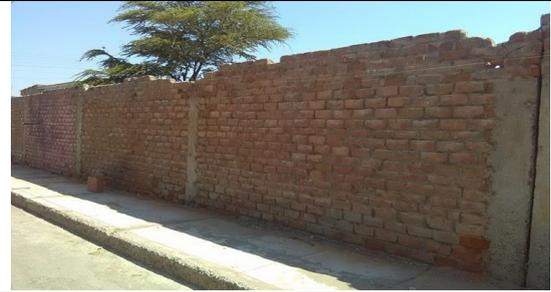
<b>Determinación y evaluación de las patologías en columnas y muros de albañilería del cerco perimétrico de la institución educativa Nuestra Señora de las Mercedes, del distrito de Bellavista, provincia de Sechura, región Piura, diciembre del año 2017</b>										
Autor	Bach. Marly Carmita Alberca Quinde			Lado	Externo			Número de paños	4			
Asesor	Mgtr. Carmen Chilón Muñoz			Antigüedad	Treinta años			Fecha	Diciembre 2017			
Unidad de Muestra 11												
Tipos de patologías								Nivel de severidad				
Físicas		Mecánicas			Químicas							
1	Humedad	3	Desintegración		7	Eflorescencia		Leve	L			
2	Erosión	4	Grieta		8	Oxidación y Corrosión		Moderado	M			
		5	Fisura					Severo	S			
		6	Desprendimiento									
Plano de planta de cerco perimétrico					Fotografía de Unidad de Muestra 11

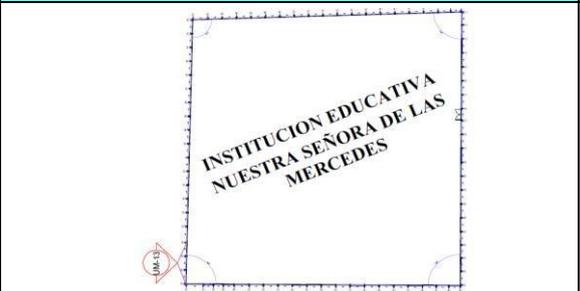
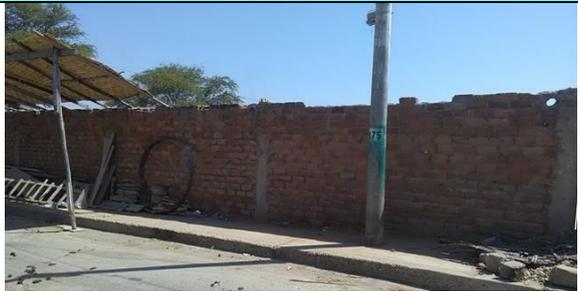
<b>Determinación y evaluación de las patologías en columnas y muros de albañilería del cerco perimétrico de la institución educativa Nuestra Señora de las Mercedes, del distrito de Bellavista, provincia de Sechura, región Piura, diciembre del año 2017</b>										
Autor	Bach. Marly Carmita Alberca Quinde			Lado	Externo			Número de paños	3			
Asesor	Mgr. Carmen Chilón Muñoz			Antigüedad	Treinta años			Fecha	Diciembre 2017			
Unidad de Muestra 13												
Tipos de patologías								Nivel de severidad				
Físicas		Mecánicas			Químicas							
1	Humedad	3	Desintegración		7	Eflorescencia						
2	Erosión	4	Grieta		8	Oxidación y Corrosión		Leve	L			
		5	Fisura					Moderado	M			
		6	Desprendimiento					Severo	S			
Plano de planta de cerco perimétrico					Fotografía de Unidad de Muestra 13

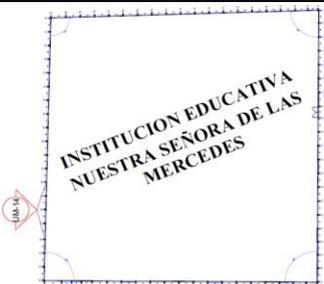
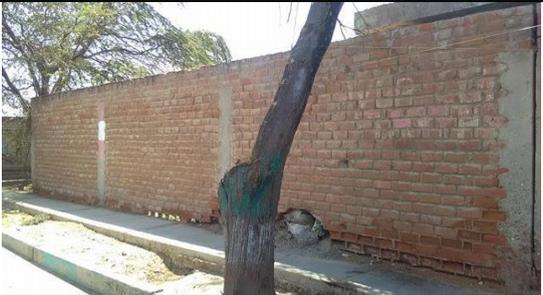
<b>Determinación y evaluación de las patologías en columnas y muros de albañilería del cerco perimétrico de la institución educativa Nuestra Señora de las Mercedes, del distrito de Bellavista, provincia de Sechura, región Piura, diciembre del año 2017</b>										
		Autor	Bach. Marly Carmita Alberca Quinde			Lado	Externo		Número de paños	4		
Asesor	Mgtr. Carmen Chilón Muñoz			Antigüedad	Treinta años		Fecha	Diciembre 2017				
Unidad de Muestra 14												
Tipos de patologías										Nivel de severidad		
Físicas		Mecánicas			Químicas							
1	Humedad	3	Desintegración		7	Eflorescencia		Leve	L			
2	Erosión	4	Grieta		8	Oxidación y Corrosión		Moderado	M			
		5	Fisura					Severo	S			
		6	Desprendimiento									
Plano de planta de cerco perimétrico					Fotografía de Unidad de Muestra 14

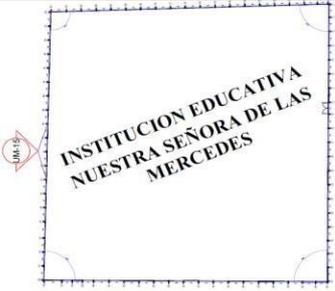
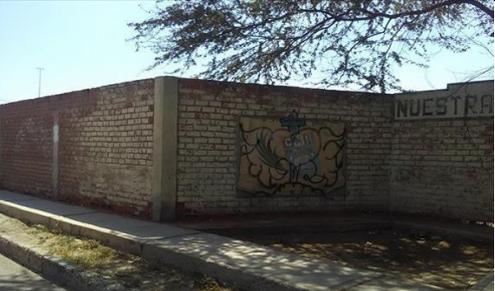
Determinación y evaluación de las patologías en columnas y muros de albañilería del cerco perimétrico de la institución educativa Nuestra Señora de las Mercedes, del distrito de Bellavista, provincia de Sechura, región Piura, diciembre del año 2017											
		Autor	Bach. Marly Carmita Alberca Quinde			Lado	Externo		Número de paños	4			
Asesor	Mgtr. Carmen Chilón Muñoz			Antigüedad	Treinta años		Fecha	Diciembre 2017					
Unidad de Muestra 15													
Tipos de patologías								Nivel de severidad					
Físicas		Mecánicas			Químicas								
1	Humedad	3	Desintegración		7	Eflorescencia		Leve	L				
2	Erosión	4	Grieta		8	Oxidación y Corrosión		Moderado	M				
		5	Fisura					Severo	S				
		6	Desprendimiento										
Plano de planta de cerco perimétrico					Fotografía de Unidad de Muestra 15

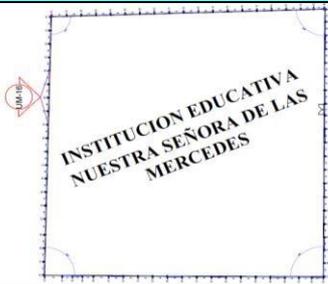
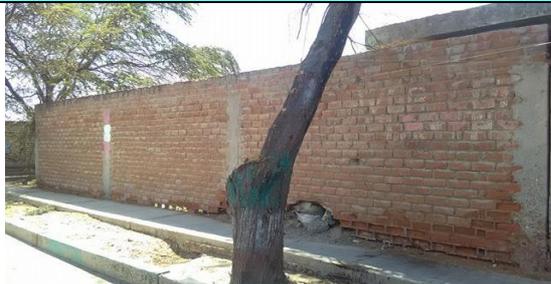
UNIVERSIDAD CATOLICA DE LOS ANGELES CHIMBOTE		Determinación y evaluación de las patologías en columnas y muros de albañilería del cerco perimétrico de la institución educativa Nuestra Señora de las Mercedes, del distrito de Bellavista, provincia de Sechura, región Piura, diciembre del año 2017											
Autor	Bach. Marly Carmita Alberca Quinde			Lado	Externo			Número de paños	4				
Asesor	Mgtr. Carmen Chilón Muñoz			Antigüedad	Treinta años			Fecha	Diciembre 2017				
Unidad de Muestra 16													
Tipos de patologías								Nivel de severidad					
Físicas		Mecánicas			Químicas								
1	Humedad	3	Desintegración		7	Eflorescencia							
2	Erosión	4	Grieta		8	Oxidación y Corrosión			Leve	L			
		5	Fisura						Moderado	M			
		6	Desprendimiento						Severo	S			
Plano de planta de cerco perimétrico						Fotografía de Unidad de Muestra 16

Análisis patológico													
Área total (m <sup>2</sup> )		80.73		Análisis patológico por elemento					Análisis patológico en la Unidad de Muestra				
Elementos			Columna			Muro de albañilería							
Tipología patológica			Área	3.54	m <sup>2</sup>	Área	77.19	m <sup>2</sup>	Área afectada (m <sup>2</sup> )	% Área afectada	Área no afectada (m <sup>2</sup> )	% Área no afectada	
Tipos	Símbolo	Patología	Área con patología	% Área con patología	Nivel de severidad	Área con patología	% Área con patología	Nivel de severidad	Área afectada (m <sup>2</sup> )	% Área afectada	Área no afectada (m <sup>2</sup> )	% Área no afectada	
Físicas	1	Humedad	0.29	8.19%	L	4.07	5.27%	L	4.36	5.40%	60.82	75.34%	
	2	Erosión	0.32	9.04%	L	14.35	18.59%	L	14.67	18.17%			
Mecánicas	3	Desintegración	0.00	0.00%	L	0.00	0.00%	L	0.00	0.00%			
	4	Grieta	0.00	0.00%	L	0.00	0.00%	L	0.00	0.00%			
	5	Fisura	0.00	0.00%	L	0.00	0.00%	L	0.00	0.00%

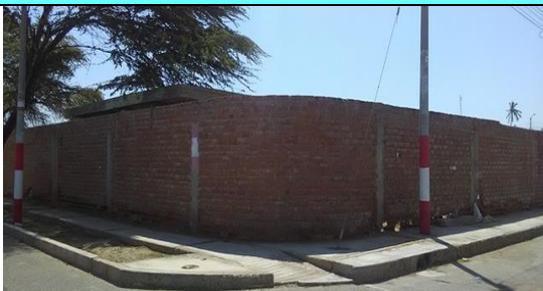
Determinación y evaluación de las patologías en columnas y muros de albañilería del cerco perimétrico de la institución educativa Nuestra Señora de las Mercedes, del distrito de Bellavista, provincia de Sechura, región Piura, diciembre del año 2017											
		Autor	Bach. Marly Carmita Alberca Quinde			Lado	Externo			Número de paños	4		
Asesor	Mgtr. Carmen Chilón Muñoz			Antigüedad	Treinta años			Fecha	Diciembre 2017				
Unidad de Muestra 17													
Tipos de patologías										Nivel de severidad			
Físicas		Mecánicas			Químicas								
1	Humedad	3	Desintegración		7	Eflorescencia					Leve	L	
2	Erosión	4	Grieta		8	Oxidación y Corrosión							
		5	Fisura								Moderado	M	
		6	Desprendimiento		Severo	S							
Plano de planta de cerco perimétrico						Fotografía de Unidad de Muestra 17

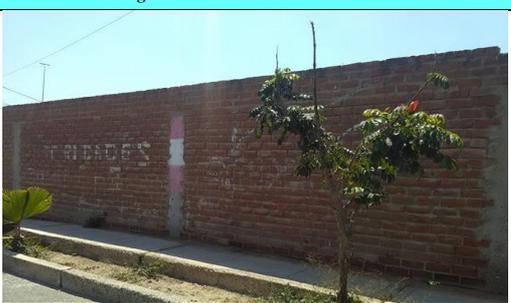
<b>Determinación y evaluación de las patologías en columnas y muros de albañilería del cerco perimétrico de la institución educativa Nuestra Señora de las Mercedes, del distrito de Bellavista, provincia de Sechura, región Piura, diciembre del año 2017</b>										
Autor	Bach. Marly Carmita Alberca Quinde			Lado	Externo			Número de paños	4			
Asesor	Mgtr. Carmen Chilón Muñoz			Antigüedad	Treinta años			Fecha	Diciembre 2017			
Unidad de Muestra 18												
Tipos de patologías								Nivel de severidad				
Físicas		Mecánicas			Químicas							
1	Humedad	3	Desintegración		7	Eflorescencia		Leve	L			
2	Erosión	4	Grieta		8	Oxidación y Corrosión		Moderado	M			
		5	Fisura					Severo	S			
		6	Desprendimiento									
Plano de planta de cerco perimétrico					Fotografía de Unidad de Muestra 18

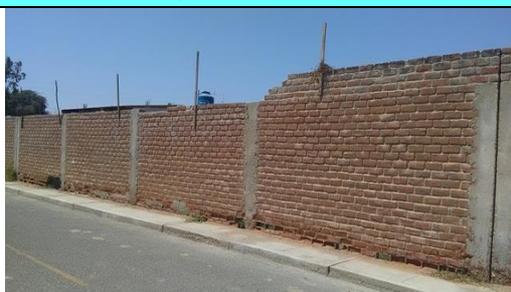
<b>Determinación y evaluación de las patologías en columnas y muros de albañilería del cerco perimétrico de la institución educativa Nuestra Señora de las Mercedes, del distrito de Bellavista, provincia de Sechura, región Piura, diciembre del año 2017</b>										
		Autor	Bach. Marly Carmita Alberca Quinde			Lado	Externo			Número de paños	4	
Asesor	Mgr. Carmen Chilón Muñoz			Antigüedad	Treinta años			Fecha	Diciembre 2017			
Unidad de Muestra 19												
Tipos de patologías								Nivel de severidad				
Físicas		Mecánicas			Químicas							
1	Humedad	3	Desintegración		7	Eflorescencia		Leve	L			
2	Erosión	4	Grieta		8	Oxidación y Corrosión		Moderado	M			
		5	Fisura					Severo	S			
		6	Desprendimiento									
Plano de planta de cerco perimétrico						Fotografía de Unidad de Muestra 19

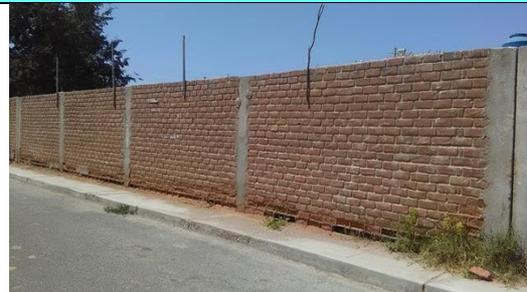
<b>Determinación y evaluación de las patologías en columnas y muros de albañilería del cerco perimétrico de la institución educativa Nuestra Señora de las Mercedes, del distrito de Bellavista, provincia de Sechura, región Piura, diciembre del año 2017</b>										
Autor	Bach. Marly Carmita Alberca Quinde			Lado	Externo			Número de paños	4			
Asesor	Mgr. Carmen Chilón Muñoz			Antigüedad	Treinta años			Fecha	Diciembre 2017			
Unidad de Muestra 20												
Tipos de patologías								Nivel de severidad				
Físicas		Mecánicas			Químicas							
1	Humedad	3	Desintegración		7	Eflorescencia		Leve	L			
2	Erosión	4	Grieta		8	Oxidación y Corrosión		Moderado	M			
		5	Fisura					Severo	S			
		6	Desprendimiento									
Plano de planta de cerco perimétrico					Fotografía de Unidad de Muestra 20

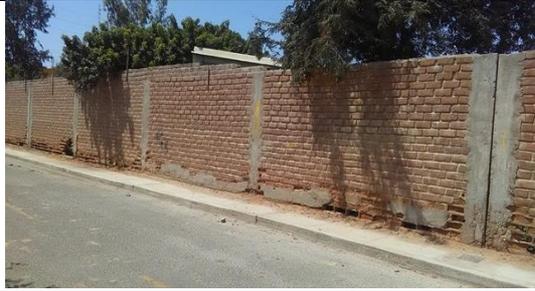
<b>Determinación y evaluación de las patologías en columnas y muros de albañilería del cerco perimétrico de la institución educativa Nuestra Señora de las Mercedes, del distrito de Bellavista, provincia de Sechura, región Piura, diciembre del año 2017</b>										
Autor	Bach. Marly Carmita Alberca Quinde			Lado	Externo			Número de paños	4			
Asesor	Mgtr. Carmen Chilón Muñoz			Antigüedad	Treinta años			Fecha	Diciembre 2017			
Unidad de Muestra 21												
Tipos de patologías										Nivel de severidad		
Físicas		Mecánicas			Químicas							
1	Humedad	3	Desintegración		7	Eflorescencia				Leve	L	
2	Erosión	4	Grieta		8	Oxidación y Corrosión				Moderado	M	
		5	Fisura							Severo	S	
		6	Desprendimiento									
Plano de planta de cerco perimétrico						Fotografía de Unidad de Muestra 21

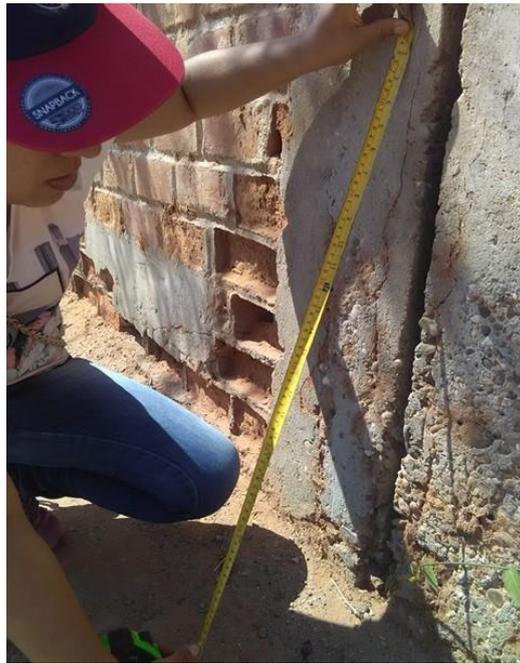
Gráfico 79: Presencia de fisuras en la parte inferior de la columna

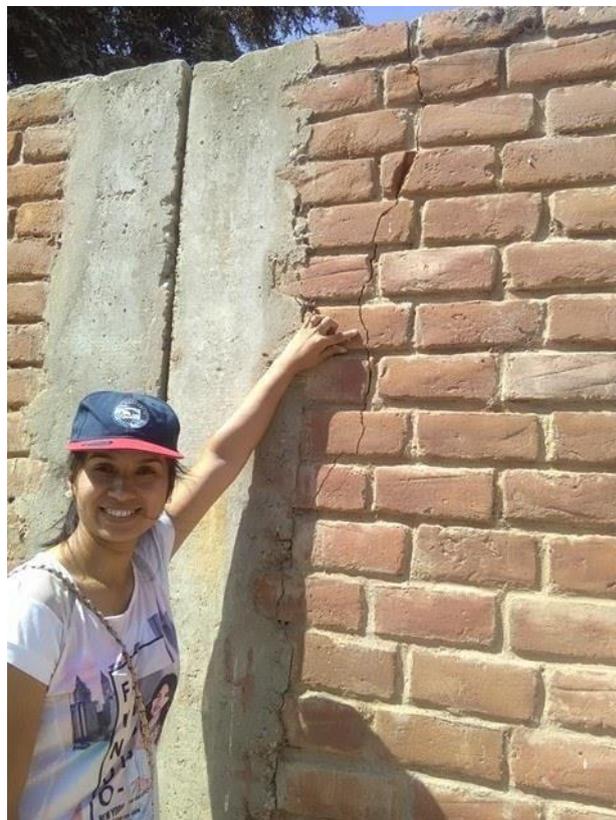
Gráfico 80: Grieta en el muro de albañilería de la unidad de muestra 6.
