UNIVERSIDAD CATÓLICA LOS ÁNGELES
CHIMBOTE

DETERMINACIÓN Y EVALUACIÓN DE LAS
PATOLOGÍAS DEL CONCRETO EN COLUMNAS,
VIGAS, SOBRE CIMIENTOS Y MUROS DE
ALBAÑILERÍA DEL CERCO PERIMÉTRICO DE LA
INSTITUCIÓN EDUCATIVA 1630 LAS BRISAS,
DISTRITO DE NUEVO CHIMBOTE, PROVINCIA
DEL SANTA, REGIÓN ÁNCASH, OCTUBRE – 2016

TESIS PARA OPTAR EL TÍTULO PROFESIONAL DE
INGENIERO CIVIL

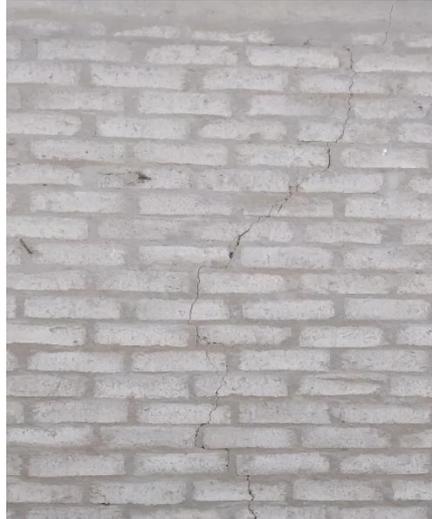
Figura 6. Presencia de grieta
Fuente: elaboración propia.

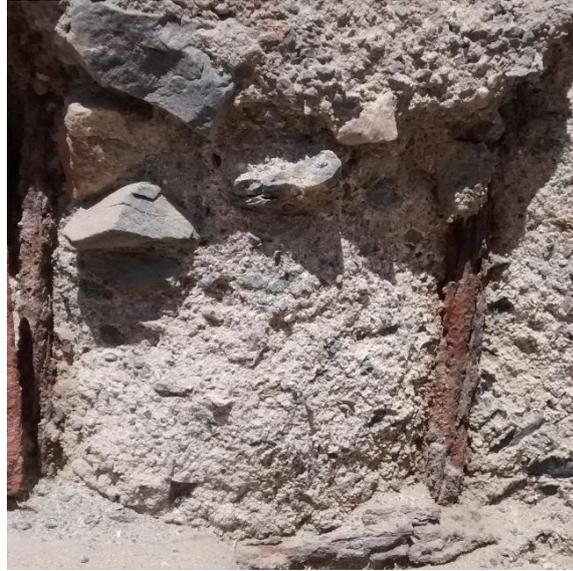
Figura 7. Presencia de corrosión
Fuente: elaboración propia.

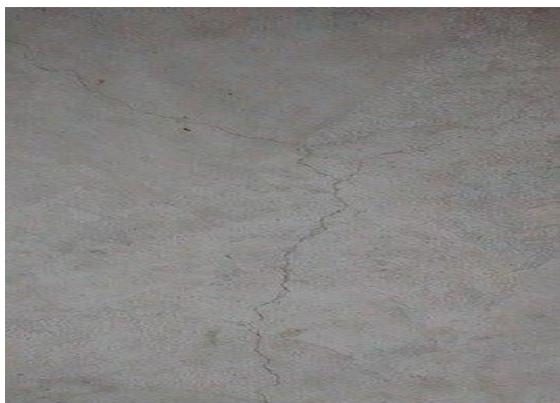
Figura 13. Presencia de fisuras
Fuente: elaboración propia.

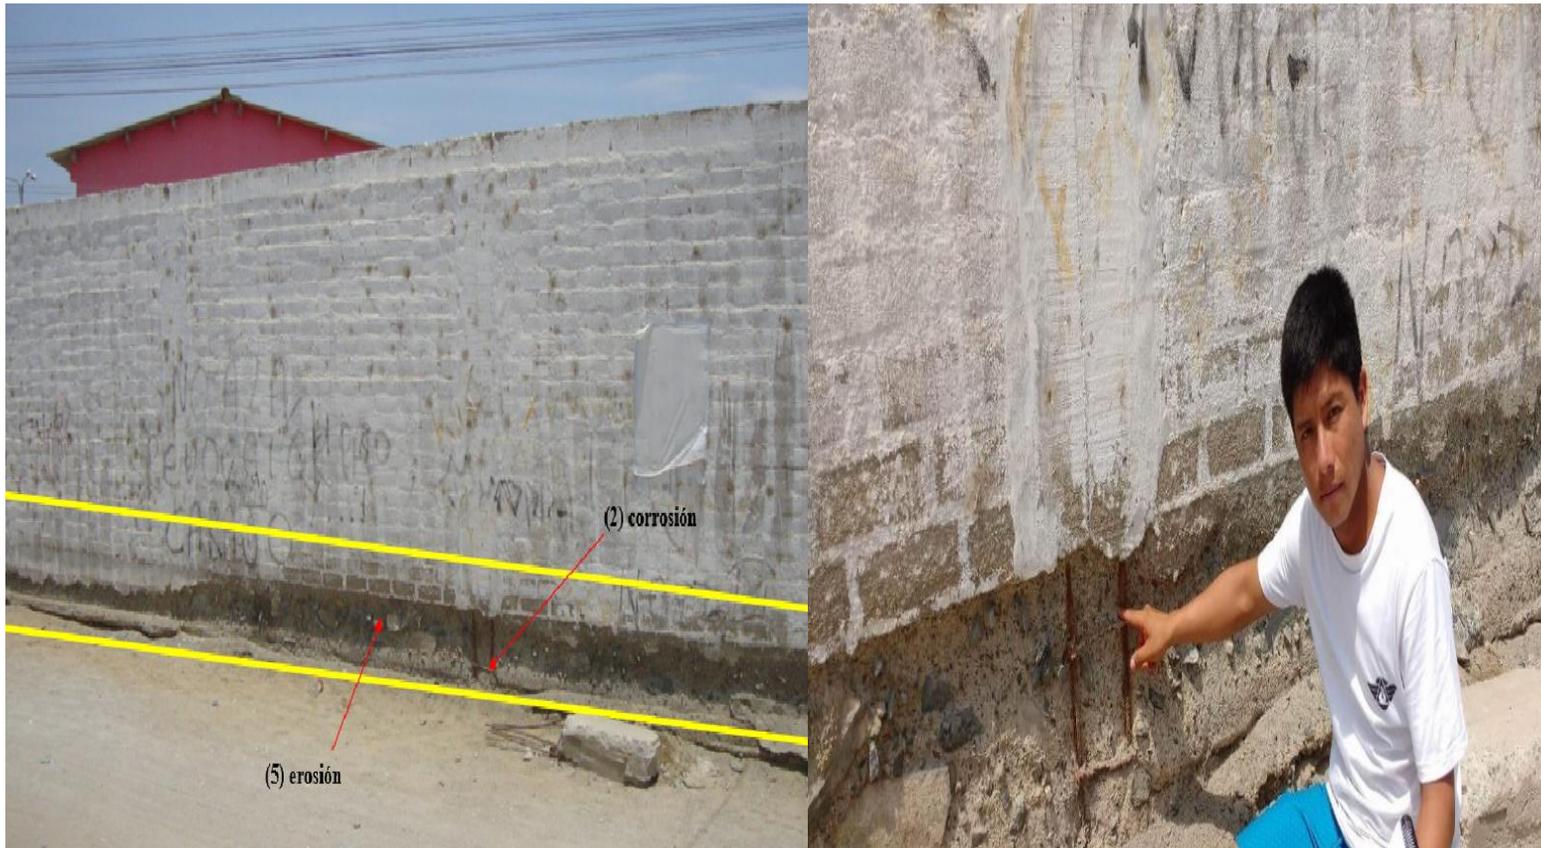
Fotografía de patología (5) erosión en el sobrecimiento y (2) corrosión en la columna.

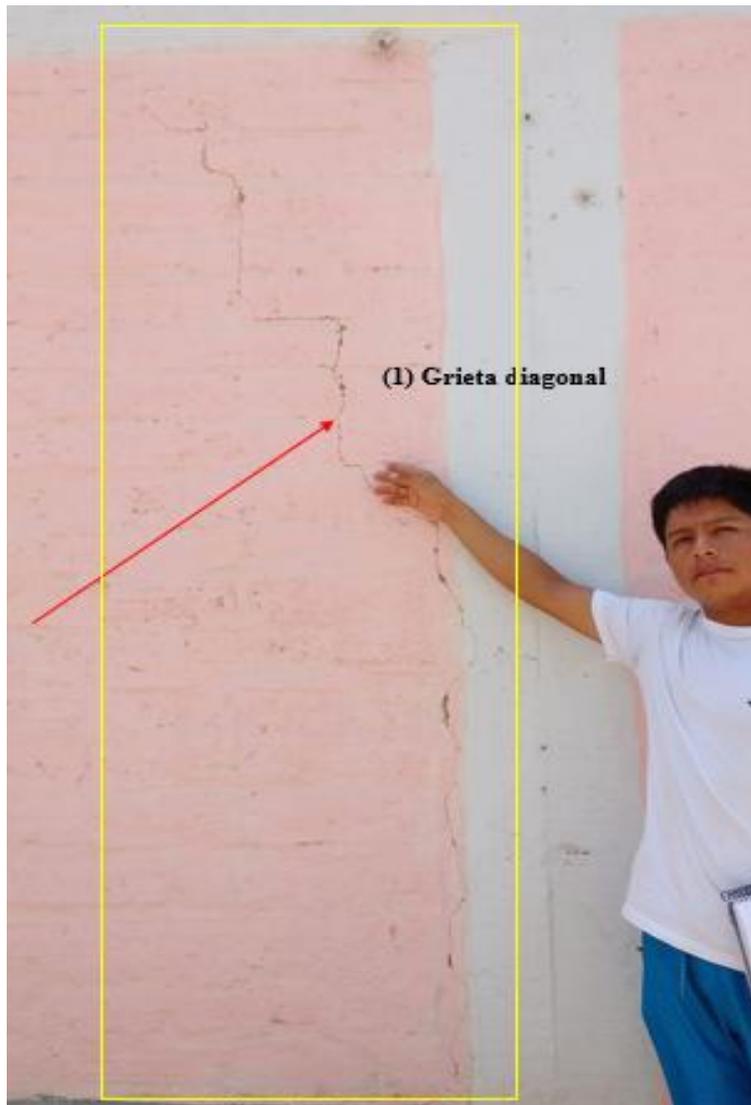
Fotografía de patología (1) grieta diagonal en el muro

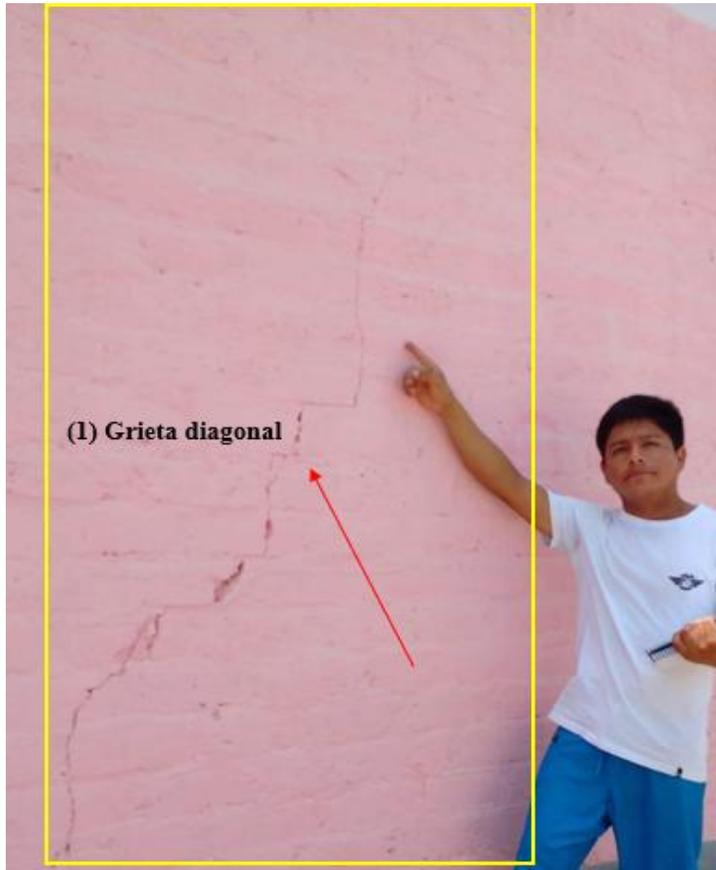
Reparación de muro de albañilería con grieta

Unidad de muestra: 4

Patología: Grieta diagonal

- Con la ayuda de comba y cincel picar la grieta en V, eliminando todo el material dañado o pintura deteriorada.
- Humedecer la superficie con abundante agua.
- Aplicar con una brocha el puente adherente, esto se hará como máximo 3 horas antes de inyectar el mortero.
- Preparar el mortero con una relación cemento: arena 1:4.
- Colocar el mortero dentro de la grieta hasta que rebalse y se llene completamente, y también colocarlo en la parte de los ladrillos retirados si fuese necesario.
- Con una plancha repasar el excedente de mortero hasta uniformizar la superficie.
- Mantener la superficie húmeda durante 7 días como mínimo.

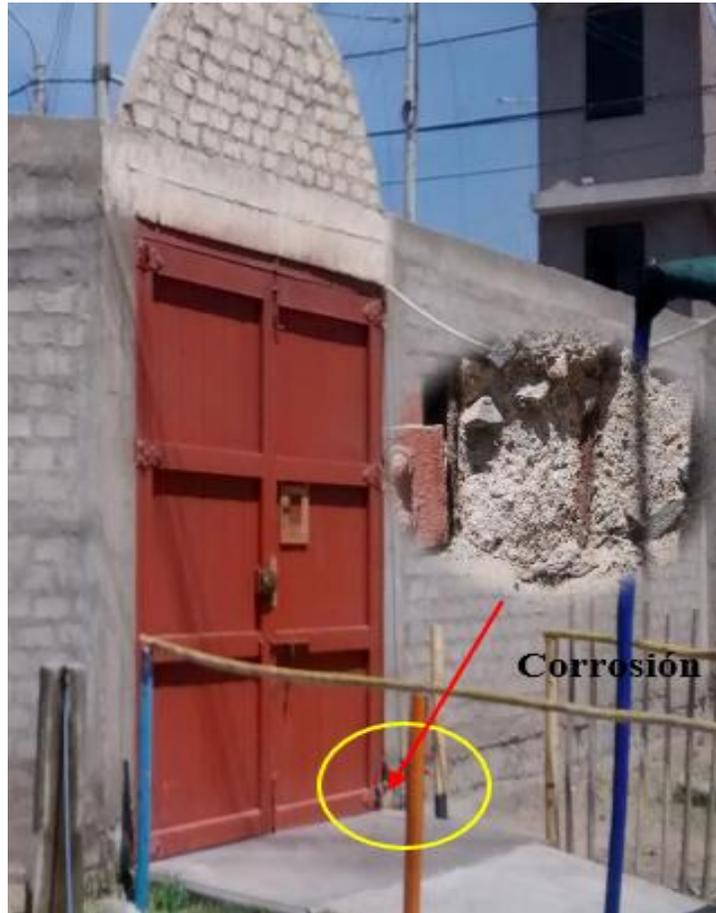
Reparación de columna con corrosión

Unidad de muestra: 6

Patología: corrosión en el acero de la columna

- Picar el concreto y descubrir el acero hasta encontrar acero menos corroído del que se visualizó;
- dejar la varilla sin contacto con concreto; luego aplicar transformador de óxido
- Limpiar la superficie con lija o cepillo de acero dejándola libre de polvo, pintura, óxido superficial.
- aplicar una primera mano del transformador directamente del envase con brocha o rodillo cubriendo la superficie oxidada, espere que el transformador de óxido actúe neutralizando el óxido, esto se comprueba cuando el color cambia de marrón a negro; aplicar una segunda mano después de una hora, dejar secar 24 horas.
- Aplicar 1 mano de adherente (pegar concreto viejo con concreto nuevo).
- Preparar el mortero con una relación cemento: arena 1:4.
- Colocar el mortero en la sección, Con una plancha repasar el excedente de mortero hasta uniformizar la superficie.

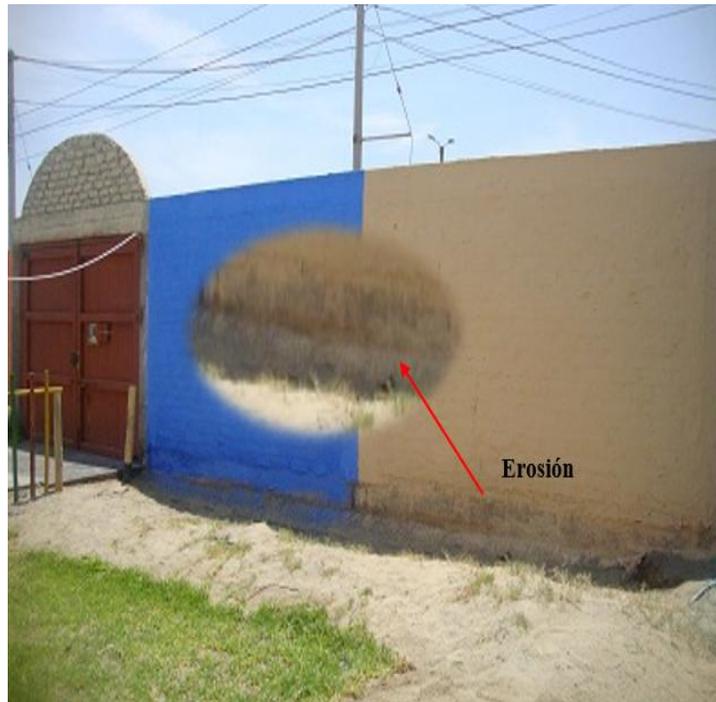
Reparación del sobrecimiento con erosión

Unidad de muestra: 6
