**“DETERMINACION Y EVALUACION DE LAS PATOLOGIAS DE LA  
ESTRUCTURA DE CONCRETO ARMADO DEL PUENTE VIAL  
MIGUEL GRAU CON LONGITUD DE 300 METROS, SU PROGRESIVA  
DE 992+346 KM, DE LA VIA PANAMERICANA NORTE PIURA  
DEL CASERIO LA LEGUA–DISTRITO DE CATACAOS–PROVINCIA  
DE PIURA–DEPARTAMENTO DE PIURA–OCTUBRE 2018”**

TESIS PARA OPTAR EL TITULO PROFESIONAL DE  
INGENIERO CIVIL

BACH. JORDY WILFREDO BERNAL SIGÜENZA

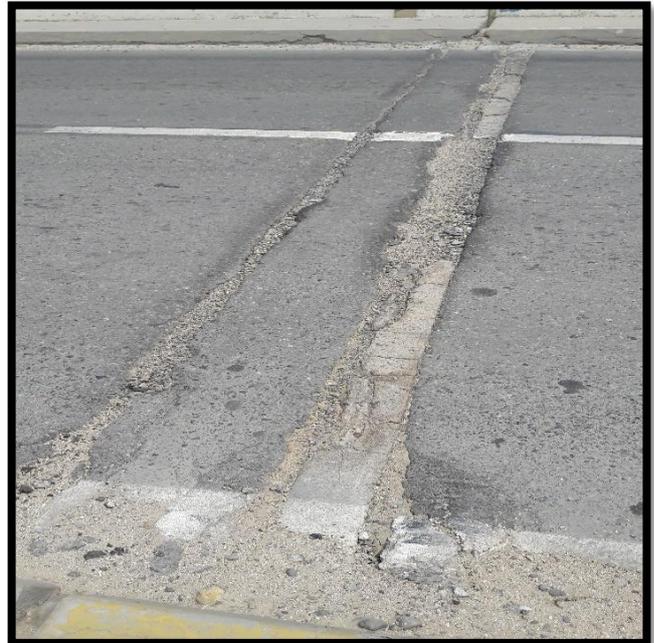
**Grietas en juntas de dilatación**

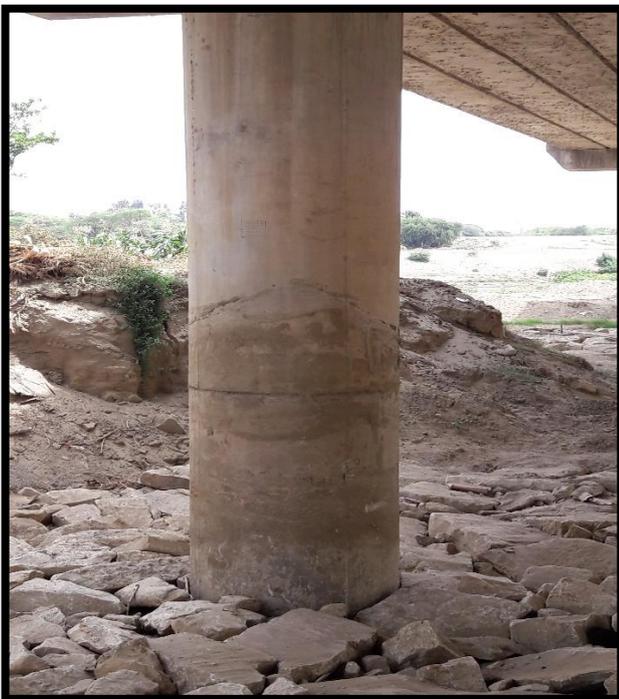
**Eflorescencia en el pilar**

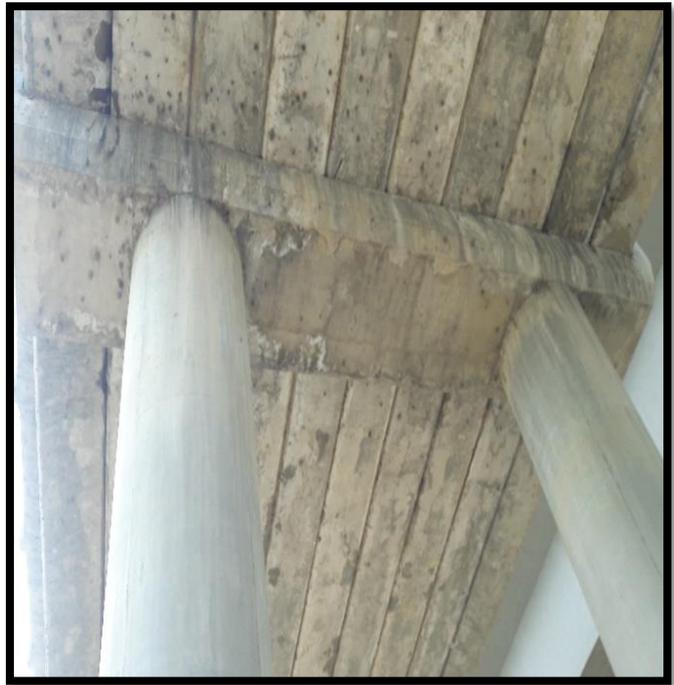
*Corrosión en apoyos de C•A•*

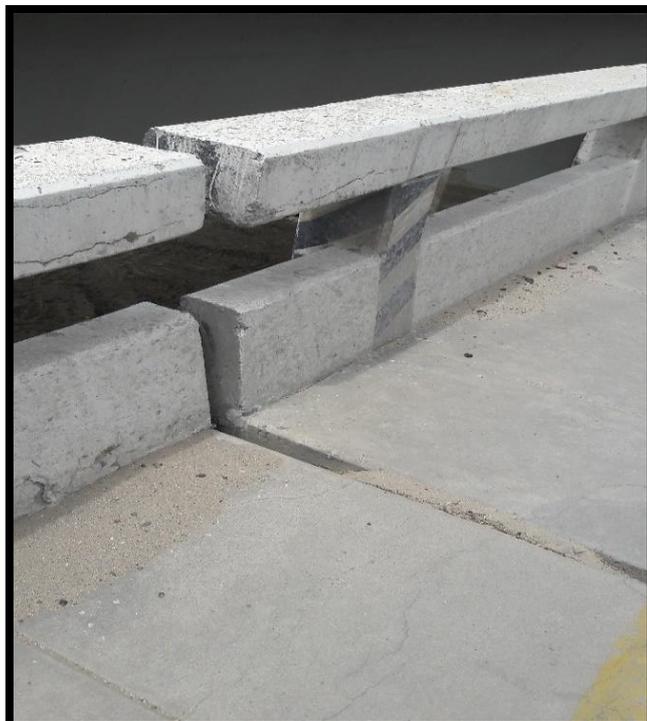
*Desplazamiento de las barandas de concreto*

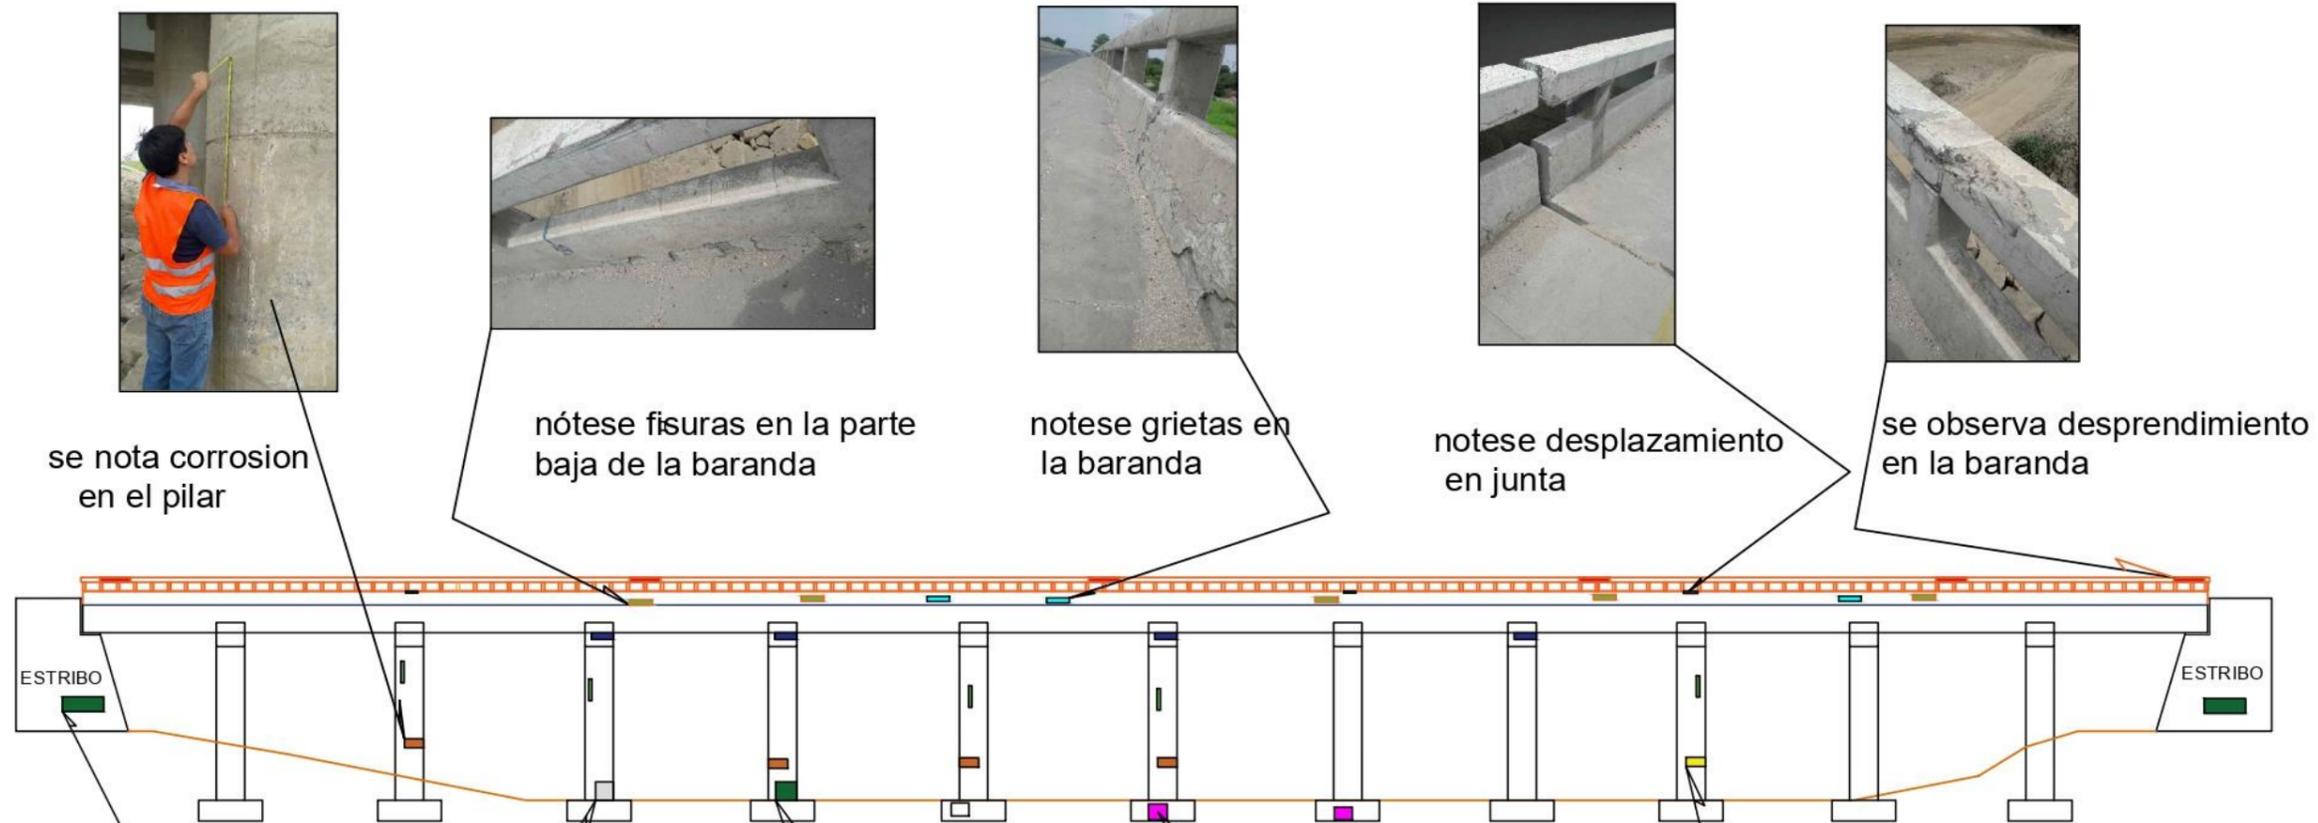
se nota corrosion en el pilar

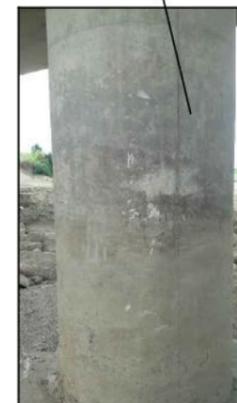
se observa presencia de decoloracion

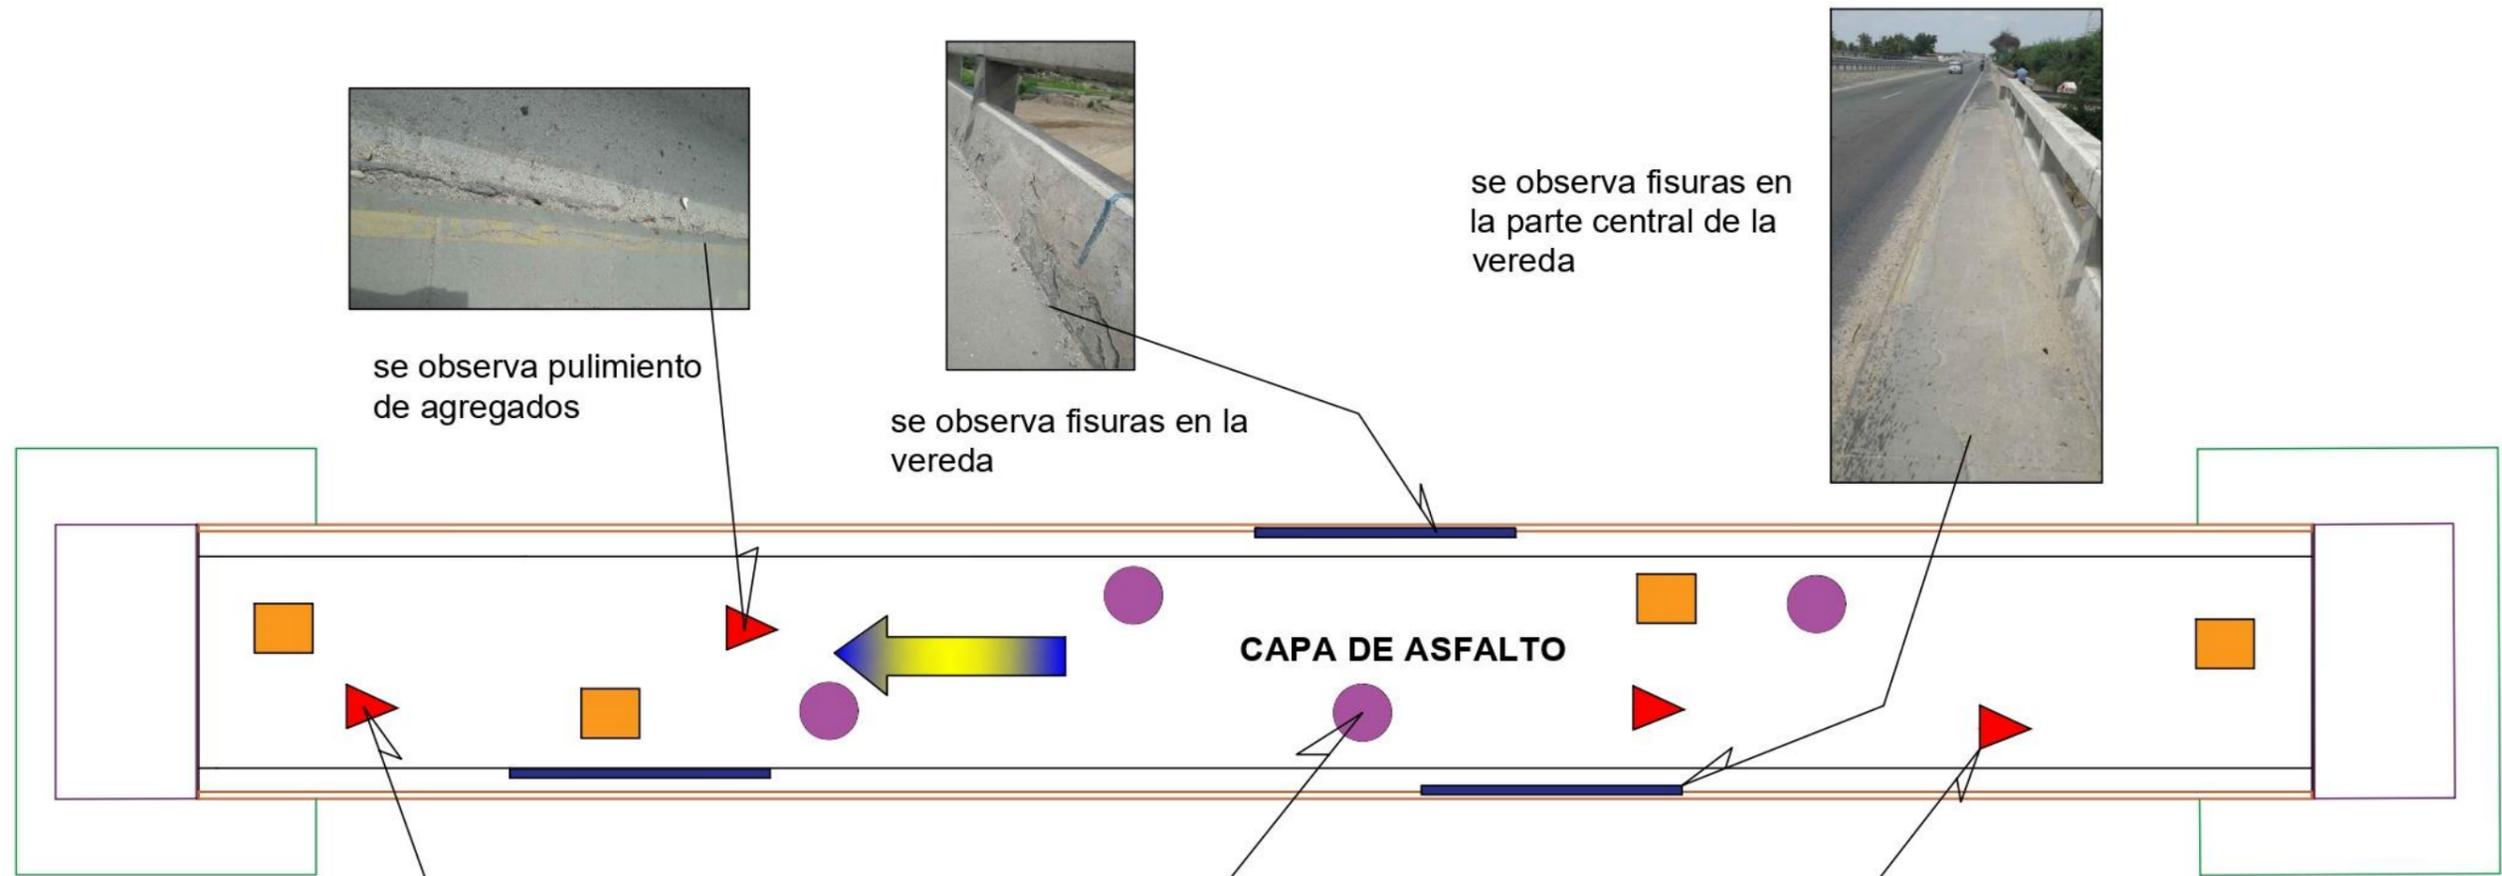
se observa pulimiento de agregados

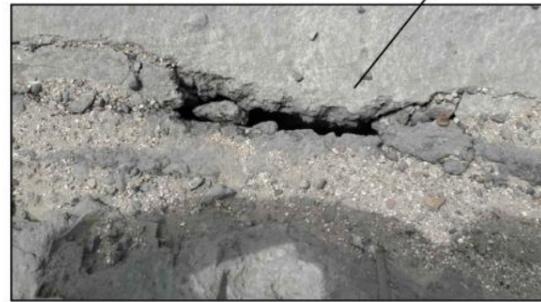
notese grieta considerable en la capa asfaltica

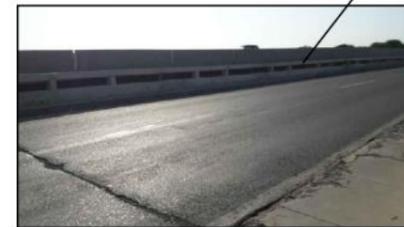
se observa pulimento en el lado extremo del puente

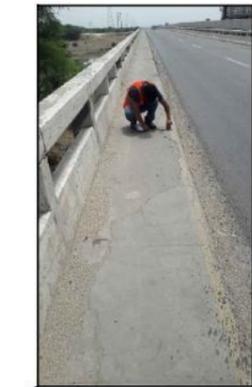
se observa grieta

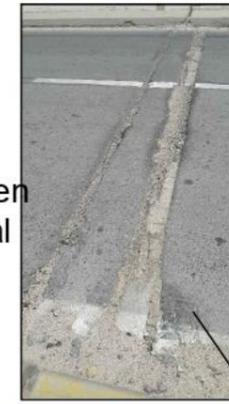
se distingue la junta con agrietamiento

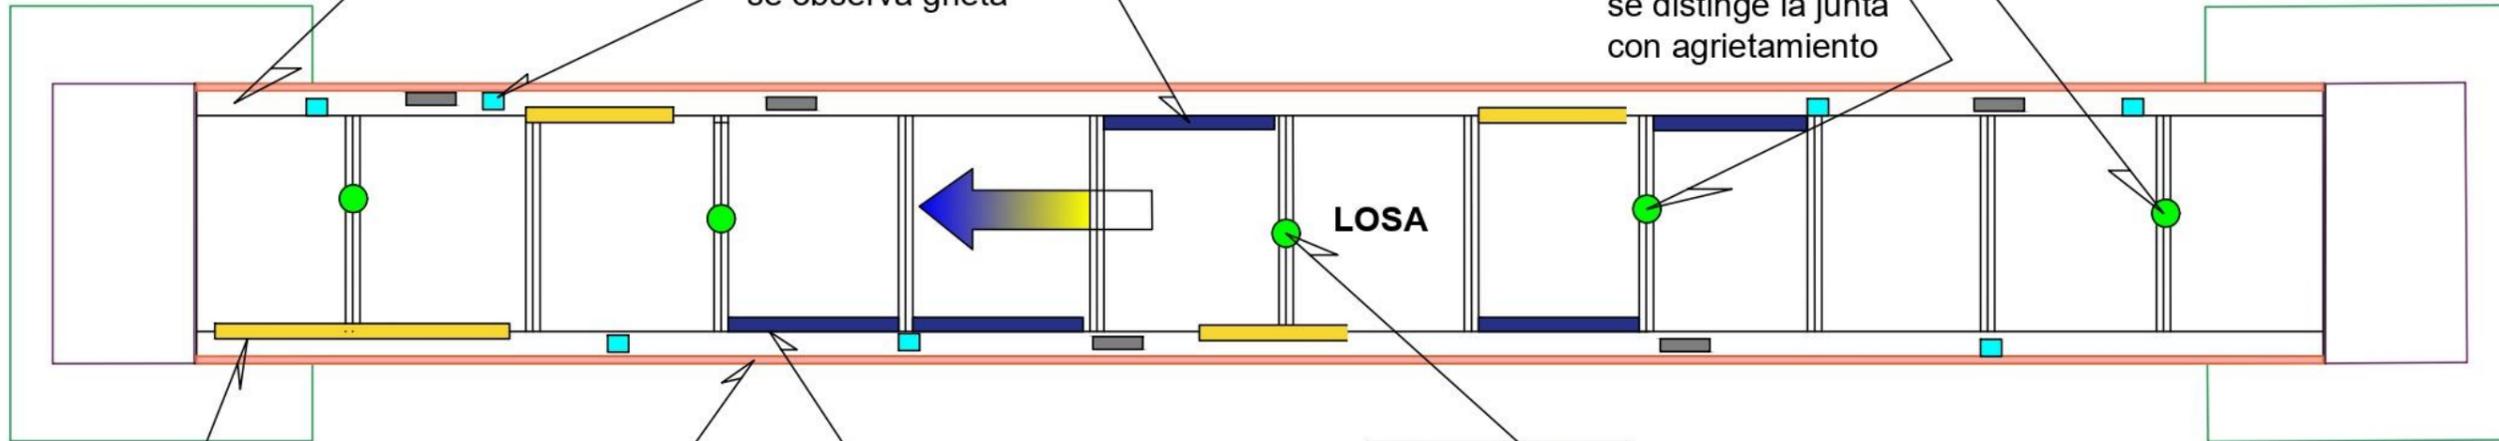
descascaramiento en la vereda

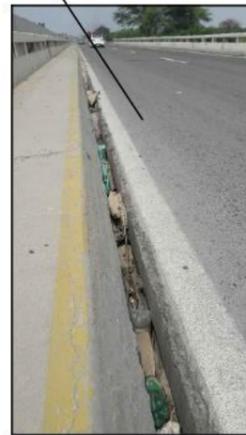
se observa grieta longitudinal (lado derecho)

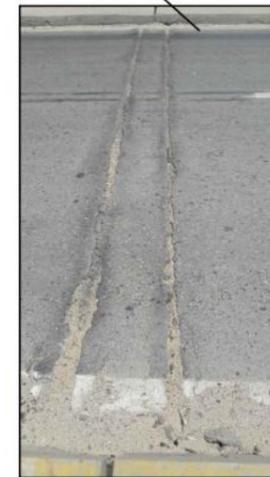
se persive agrietamiento en la junta del lado central del puente

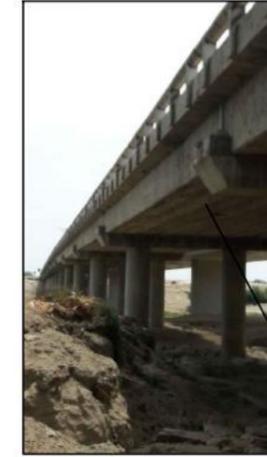
se distingue presencia de agentes corrosivos en el apoyo de C° A°

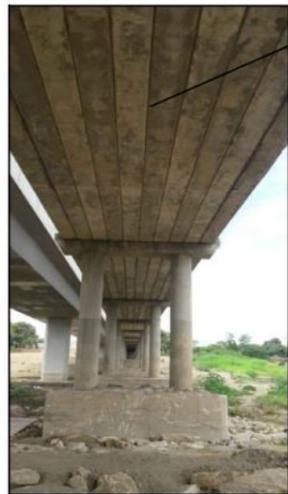
se presencia eflorescencia en la mayoría de la estructura

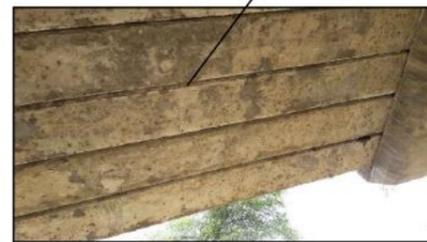
se observa corrosion en su estructura

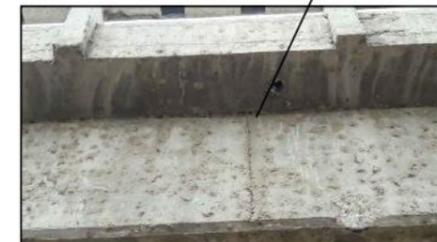
desprendimientos en la parte lateral de la viga del puente
