**“DETERMINACIÓN Y EVALUACIÓN DE LAS PATOLOGÍAS
DE LA LOSA DE CONCRETO DEL PUENTE INTERNACIONAL
PERÚ – MACARA – ECUADOR, OCTUBRE – 2018”**

**TESIS PARA OPTAR EL TÍTULO PROFESIONAL DE INGENIERO
CIVIL**

BACH. ISAAC PULACHE INGA

2018

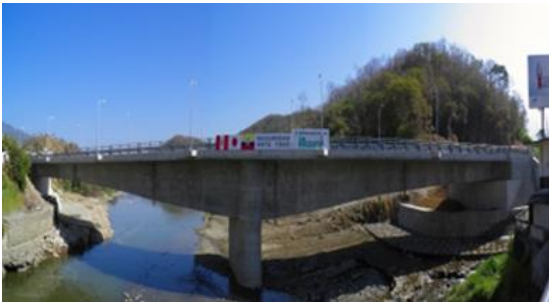
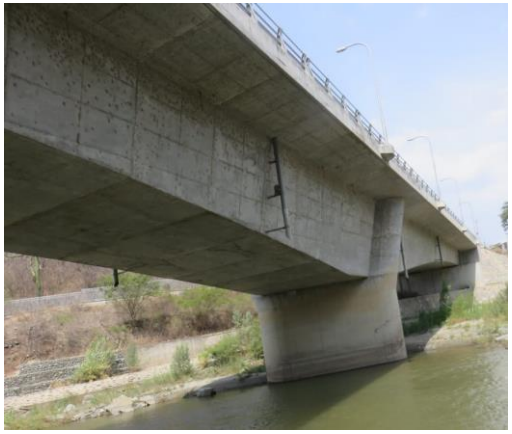
“DETERMINACIÓN Y EVALUACIÓN DE LAS PATOLOGÍAS DE LA LOSA DE CONCRETO DEL PUENTE INTERNACIONAL PERÚ – MACARA – ECUADOR, OCTUBRE – 2018”					
TOMA DE DATOS DE LA CONDICIÓN DE CAMPO UM - 01							
DATOS GENERALES							
NOMBRE DEL PUENTE	Puente Internacional Macará			Dpto. Político:	Perú-Ecuador		
TIPO DE PUENTE	Losa con vigas			Provincia :	Loja		
SOBRE	Río			Distrito :	Loja		
ALTITUD (msnm)	386 msnm			Poblado cercano:	Macará		
CONDICIÓN GENERAL DEL ELEMENTO							
N°	DESCRIPCIÓN	UND	N°	LONG.	ANCHO	ALTURA	METRADO
1	LOSA DE CONCRETO	m2	1	110	11.70		1287
ELEMENTOS				DESCRIPCIÓN			
N°	DESCRIPCIÓN	5	4	3	2	1	0
104	LOSA DE CONCRETO (Refuerzo Transversal)				60		40
CONDICIÓN ENCONTRADA							
LOSA	El 60 % se encuentra en Grado 02 donde se observa Suciedad y el otro 40 % se encuentra en Grado 0.

OBSERVACIONES							
Grado 0:	LA LOSA NO TIENE PROBLEMAS						
Grado 1:	SUCIEDAD						
Grado 2:

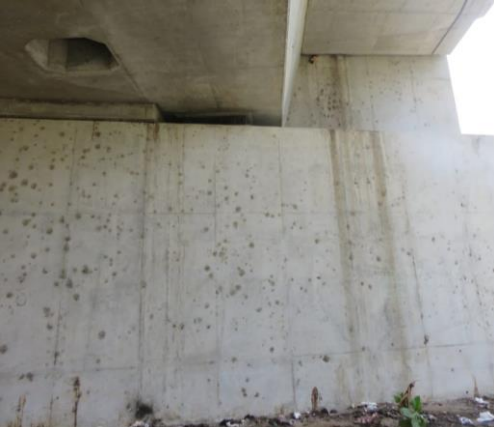
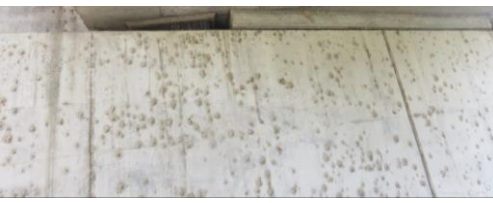
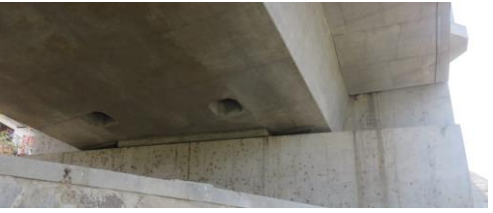
“DETERMINACIÓN Y EVALUACIÓN DE LAS PATOLOGÍAS DE LA LOSA DE CONCRETO DEL PUENTE INTERNACIONAL PERÚ – MACARA – ECUADOR, OCTUBRE – 2018”					
		TOMA DE DATOS DE LA CONDICIÓN DE CAMPO UM - 02					
DATOS GENERALES							
NOMBRE DEL PUENTE	Puente Internacional Macará		Dpto. Político:	Perú-Ecuador			
TIPO DE PUENTE	Losa con vigas		Provincia :	Loja			
SOBRE	Río		Distrito :	Loja			
ALTITUD (msnm)	386 msnm		Poblado cercano:	Macará			
CONDICIÓN GENERAL DEL ELEMENTO							
N°	DESCRIPCIÓN	UND	N°	LONG.	ANCHO	ALTURA	METRADO
1	ESTRIBO IZQUIERDO (A1)	m2	1		15.55	12.80	199.04
ELEMENTOS				DESCRIPCIÓN			
N°	DESCRIPCIÓN	5	4	3	2	1	0
202	Elevación Cuerpo del Estribo de Concreto Armado				20	20	60
CONDICIÓN ENCONTRADA							
ESTRIBO	El 20 % se encuentra en Grado 02 donde se observa Suciedad, el otro 20 % se encuentra en Grado 01 Eflorescencia Y el otro 60 % se encuentra en Grado 0.

Grado 0:	EL ESTRIBO NO TIENE PROBLEMAS						
Grado 1:	EFLORESCENCIA						
Grado 2:	SUCIEDAD						
Grado 3:							
<i>Fuente: Elaboración propia 2018 (Tabla N° 10)</i>

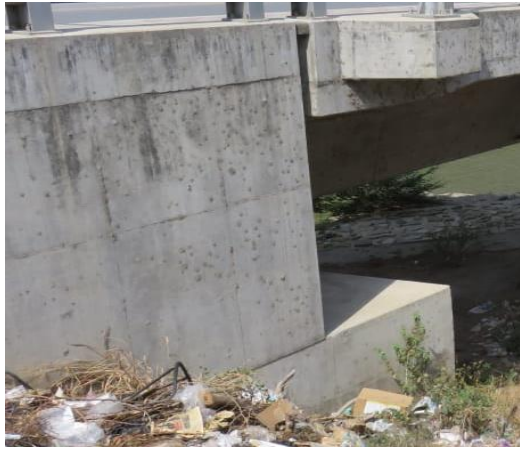
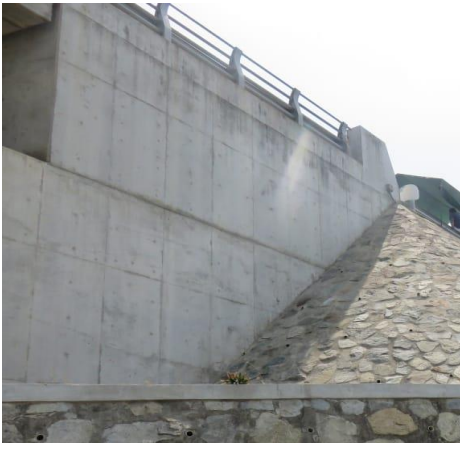
“DETERMINACIÓN Y EVALUACIÓN DE LAS PATOLOGÍAS DE LA LOSA DE CONCRETO DEL PUENTE INTERNACIONAL PERÚ – MACARA – ECUADOR, OCTUBRE – 2018”					
TOMA DE DATOS DE LA CONDICIÓN DE CAMPO UM - 03							
DATOS GENERALES							
NOMBRE DEL PUENTE	Puente Internacional Macará			Dpto. Político:	Perú-Ecuador		
TIPO DE PUENTE	Losa con vigas			Provincia :	Loja		
SOBRE	Río			Distrito :	Loja		
ALTITUD (msnm)	386 msnm			Poblado cercano:	Macará		
CONDICIÓN GENERAL DEL ELEMENTO							
N°	DESCRIPCIÓN	UND	N°	LONG.	ANCHO	ALTURA	METRADO
1	ESTRIBO DERECHO (A2)	m2	1		15.55	12.30	191.27
ELEMENTOS				DESCRIPCIÓN			
N°	DESCRIPCIÓN	5	4	3	2	1	0
202	Elevación Cuerpo del Estribo de Concreto Armado				15	25	60
CONDICIÓN ENCONTRADA							
ESTRIBO	El 25 % se encuentra en Grado 01 donde se observa Suciedad, el otro 15 % se encuentra en Grado 02 Eflorescencia Y el otro 60 % se encuentra en Grado 0.

Grado 0:	EL ESTRIBO NO TIENE PROBLEMAS						
Grado 1:	SUCIEDAD						
Grado 2:	EFLORESCENCIA						
Grado 3:							
Fuente: Elaboración propia 2018 (Tabla N° 11)

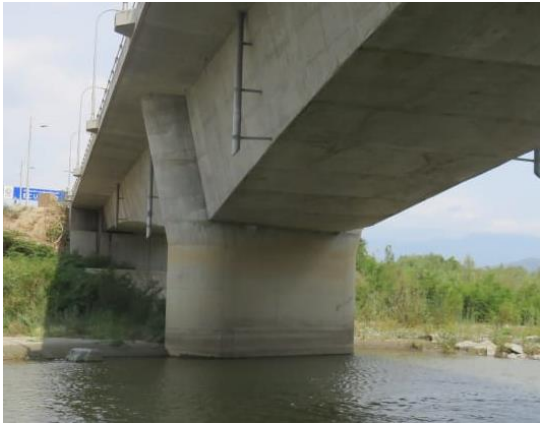
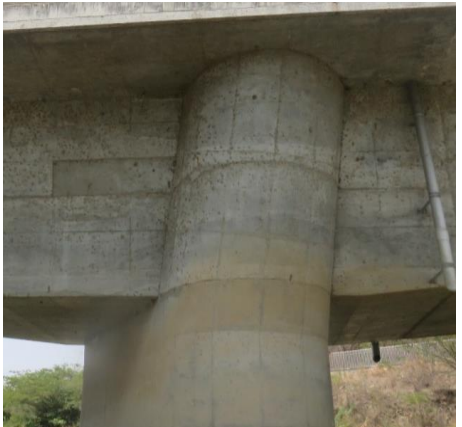
<p align="center">“DETERMINACIÓN Y EVALUACIÓN DE LAS PATOLOGÍAS DE LA LOSA DE CONCRETO DEL PUENTE INTERNACIONAL PERÚ – MACARA – ECUADOR, OCTUBRE – 2018”</p>					
		<p align="center">TOMA DE DATOS DE LA CONDICIÓN DE CAMPO UM - 04</p>					
<p align="center">DATOS GENERALES</p>							
NOMBRE DEL PUENTE	Puente Internacional Macará			Dpto. Político:	Perú-Ecuador		
TIPO DE PUENTE	Losa con vigas			Provincia :	Loja		
SOBRE	Río			Distrito :	Loja		
ALTITUD (msnm)	386 msnm			Poblado cercano:	Macará		
<p align="center">CONDICIÓN GENERAL DEL ELEMENTO</p>							
N°	DESCRIPCIÓN	UND	N°	LONG.	ANCHO	ALTURA	METRADO
1	PILARES	m2	1	-	-	-	391.60
<p align="center">ELEMENTOS</p>				<p align="center">DESCRIPCIÓN</p>			
N°	DESCRIPCIÓN	5	4	3	2	1	0
241	Elevación de Pilares Concreto Armado				20	30	50
<p align="center">CONDICIÓN ENCONTRADA</p>							
PILARES	El 20 % se encuentra en Grado 02 donde se observa Humedad, El 30 % se encuentra en Grado 01 Eflorescencia , y el otro 50 % se encuentra en Grado 0.

<p align="center">OBSERVACIONES</p>							
Grado 0:	EL PILAR NO TIENE PROBLEMAS						
Grado 1:	EFLORESCENCIA						
Grado 2:	HUMEDAD						
Grado 3:							
<p><i>Fuente: Elaboración propia 2018 (Tabla N° 12)</i></p>

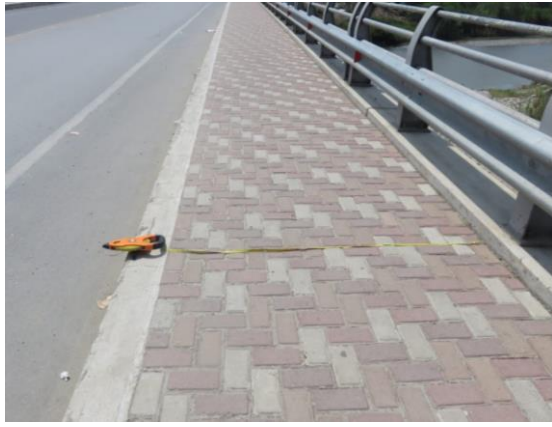
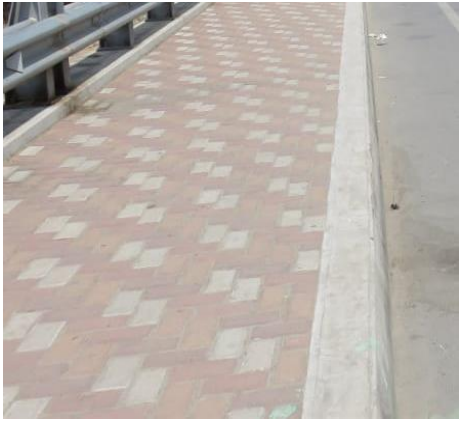
(UNIDAD DE MUESTRA 05)

“DETERMINACIÓN Y EVALUACIÓN DE LAS PATOLOGÍAS DE LA LOSA DE CONCRETO DEL PUENTE INTERNACIONAL PERÚ – MACARA – ECUADOR, OCTUBRE – 2018”					
TOMA DE DATOS DE LA CONDICIÓN DE CAMPO UM - 06							
DATOS GENERALES							
NOMBRE DEL PUENTE	Puente Internacional Macará			Dpto. Político:	Perú-Ecuador		
TIPO DE PUENTE	Losa con vigas			Provincia :	Loja		
SOBRE	Río			Distrito :	Loja		
ALTITUD (msnm)	386 msnm			Poblado cercano:	Macará		
CONDICIÓN GENERAL DEL ELEMENTO							
N°	DESCRIPCIÓN	UND	N°	LONG.	ANCHO	ALTURA	METRADO
1	VEREDAS Y SARDINELES	m2	1	110	2.40		264.00
ELEMENTOS				DESCRIPCIÓN			
N°	DESCRIPCIÓN	5	4	3	2	1	0
311	Veredas de Concreto				30	15	55
CONDICIÓN ENCONTRADA							
VEREDAS	El 30 % se encuentra en Grado 02 donde se observa Desprendimiento de Borde, El otro 15 % se encuentra en Grado 01 Suciedad , y el otro 55 % se encuentra en Grado 0.

OBSERVACIONES							
Grado 0:	LA VEREDA NO TIENE PROBLEMAS

Grado 1:	SUCIEDAD						
Grado 2:	DESPRENDIMIENTO DE BORDE						
Grado 3:							
Fuente: Elaboración propia 2018 (Tabla N° 14)
