“DETERMINACIÓN Y EVALUACIÓN DE LAS PATOLOGÍAS DEL SISTEMA ESTRUCTURAL DE ALBAÑILERÍA CONFINADA DEL CERCO PERIMÉTRICO DE LA INSTITUCIÓN EDUCATIVA FE Y ALEGRIA N° 49 DEL AA. HH LUIS PAREDES MACEDA, DISTRITO VENTISÉIS DE OCTUBRE, PROVINCIA DE PIURA, DEPARTAMENTO DE PIURA, REGION PIURA, OCTUBRE 2017”

**TESIS PARA OPTAR EL TÍTULO DE:
INGENIERO CIVIL**

BACH. MARIO RAMSES ATOCHE JUAREZ

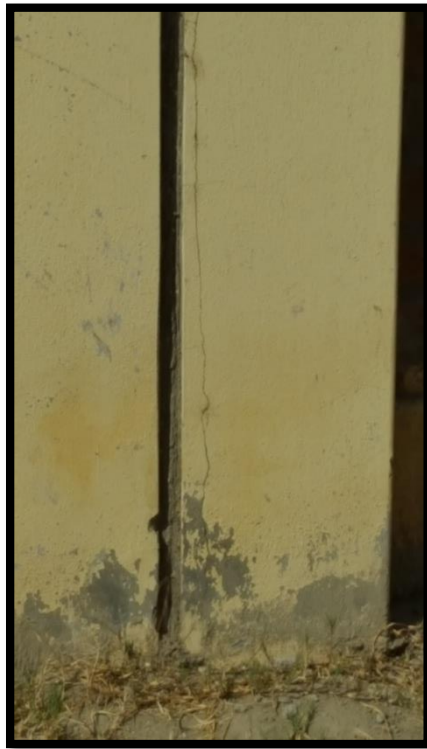
FIGURA 4: FISURACIÓN
FUENTE: ELABORACIÓN PROPIA

POSIBLES CAUSAS:

- ✓ Curado deficiente del concreto.
- ✓ Por asentamiento.

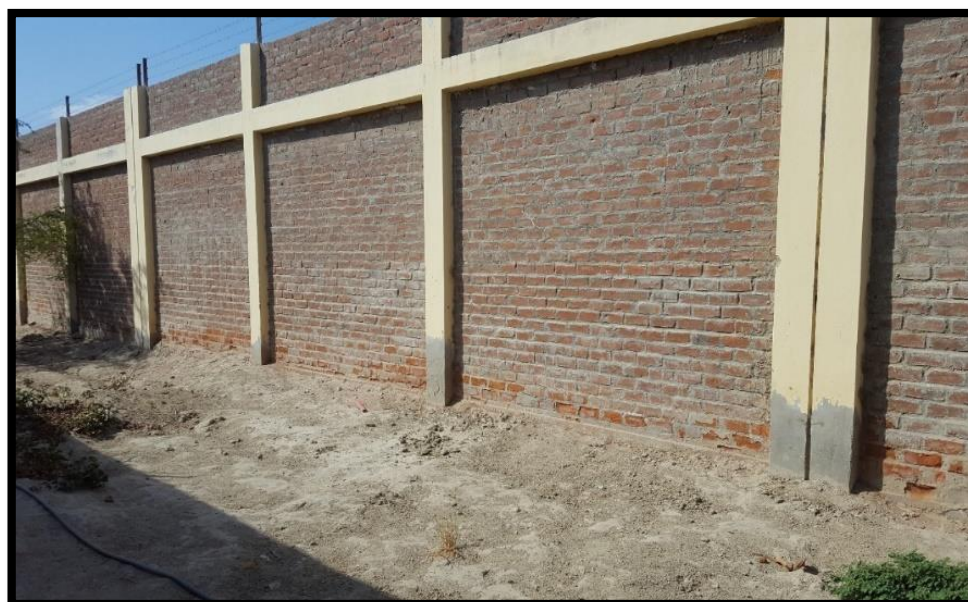
HUMEDAD
Fuente: elaboracion propia

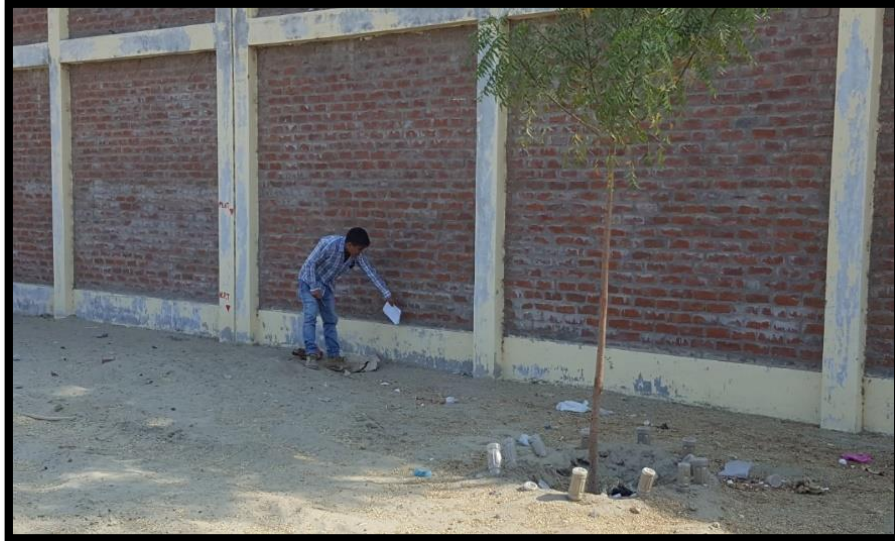
EFLORESENCIA

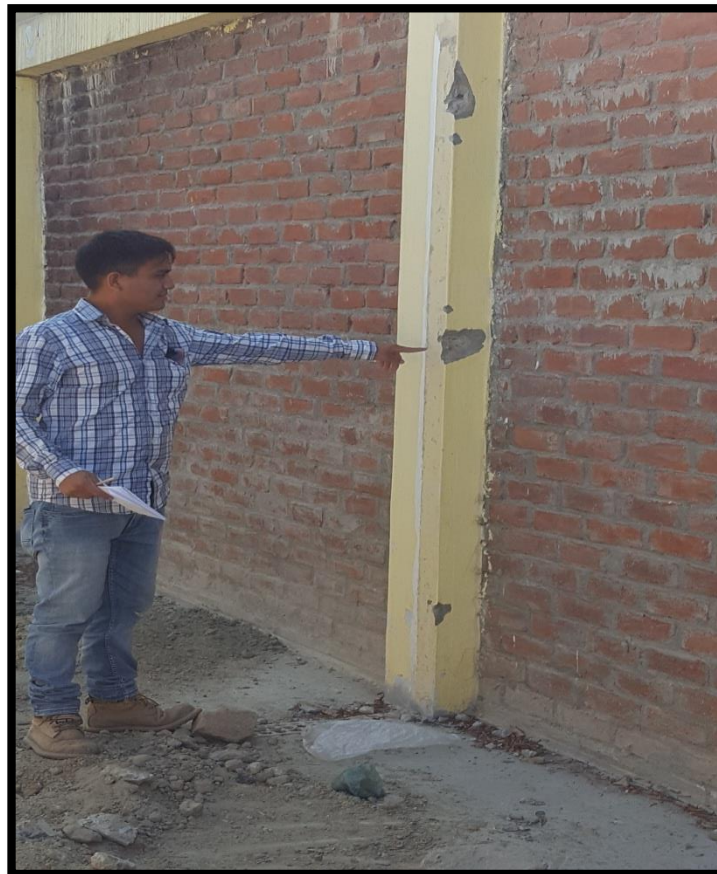
DESPRENDIMIENTO

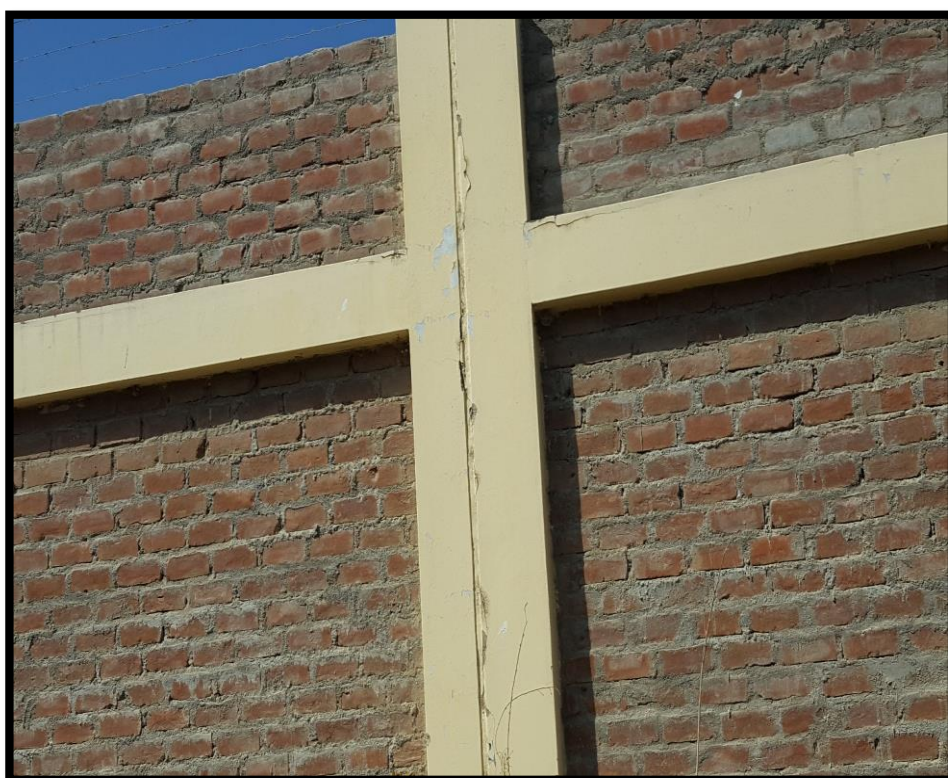
FISURAS
