**UNIVERSIDAD CATÓLICA LOS ÁNGELES DE
CHIMBOTE**

Determinación y evaluación de las patologías del concreto en el canal de riego Sexta Toma, en el tramo 2+000 al 3+000 en el caserío de Independencia, distrito de Ranrahirca, provincia de Yungay, departamento de Ancash-2018

Ingeniero Civil

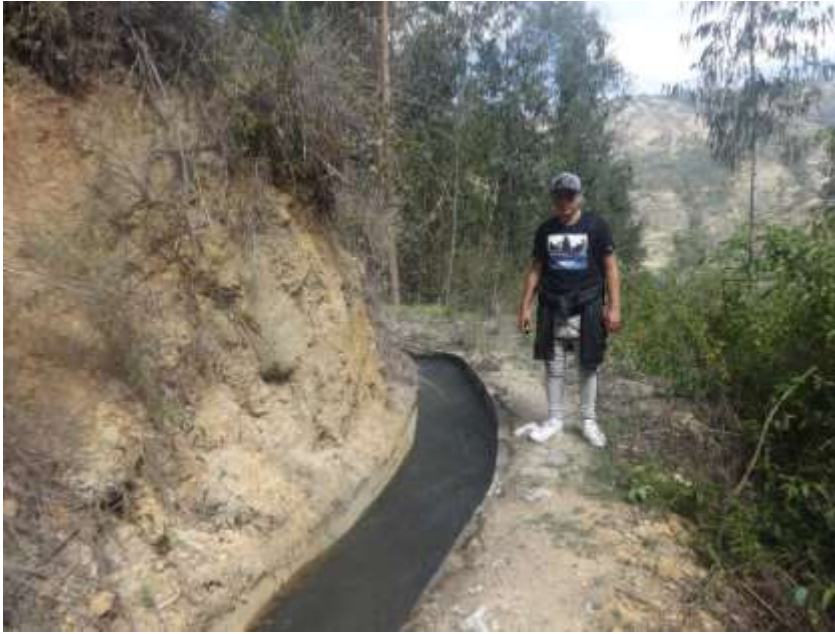
Fotografía 01: Vista del canal de riego Sexta Toma donde se evidencia empuje de tierras en el lado izquierdo.

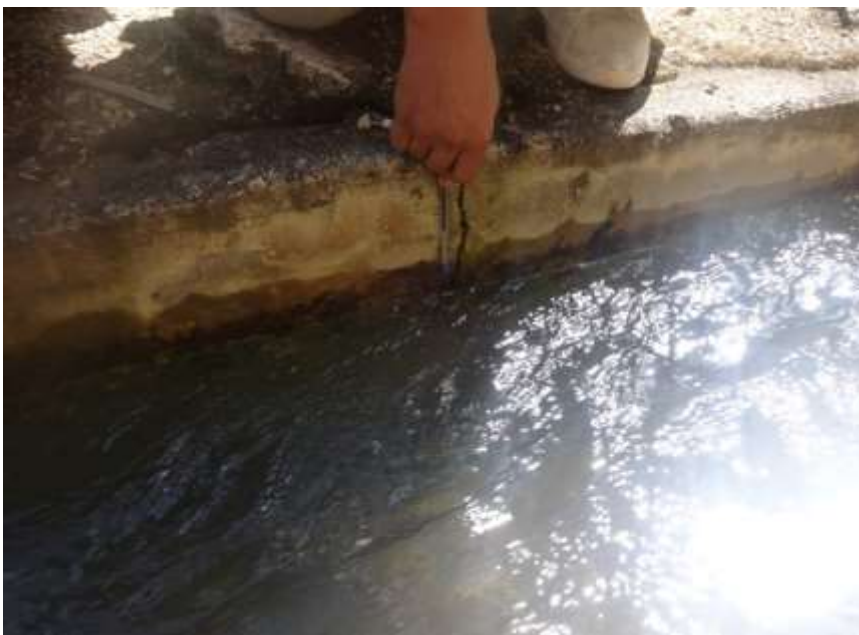
Fotografía 02: Patología grieta muro canal derecho

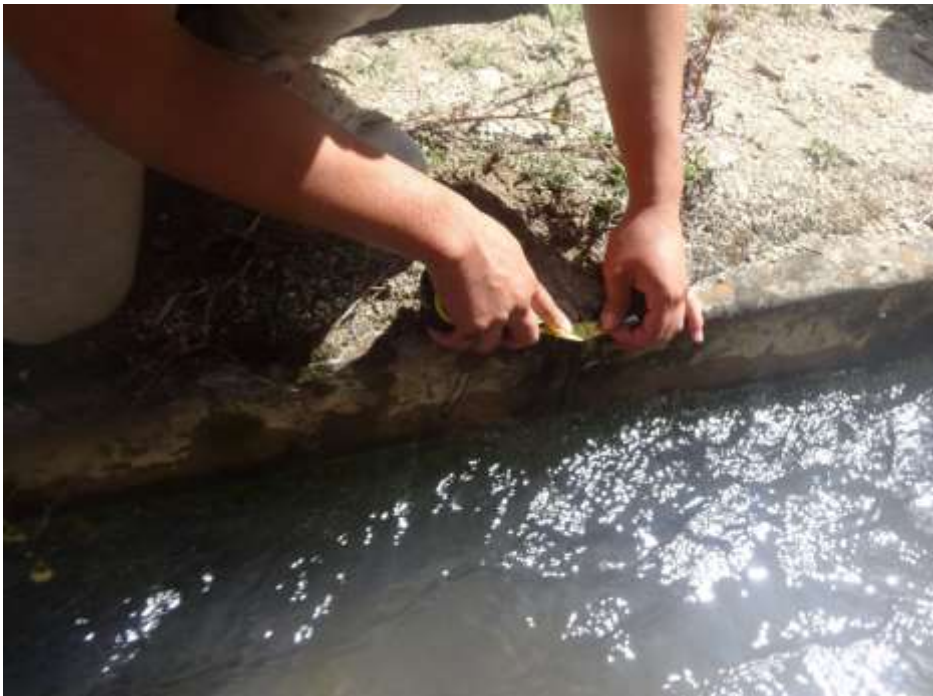
Fotografía 04: Grieta en el muro derecho del canal

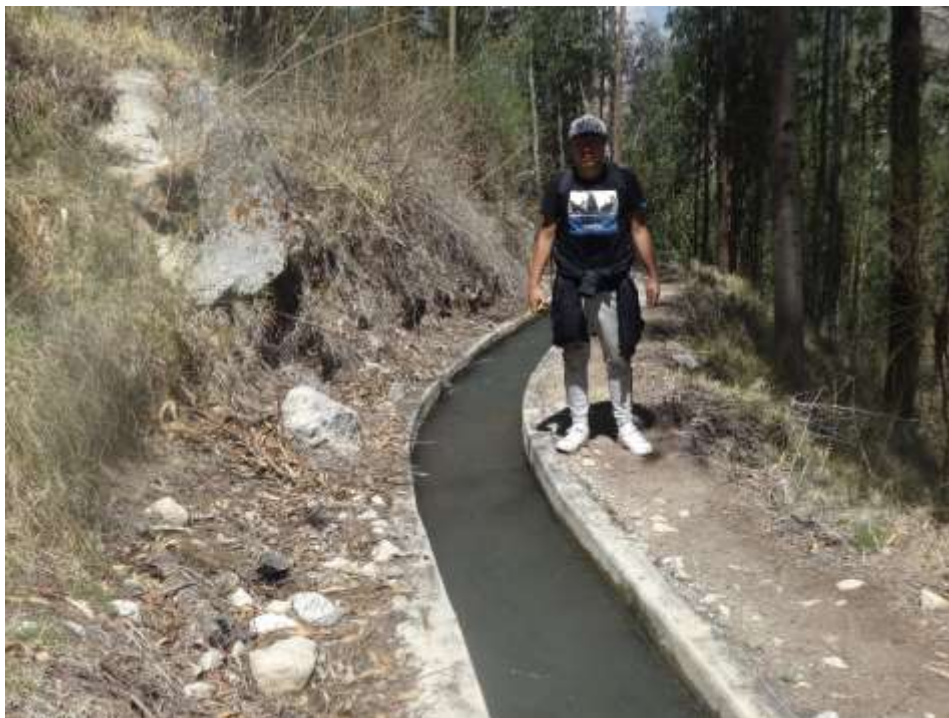
Fotografía 05: Recorrido del canal donde se observa los árboles existentes

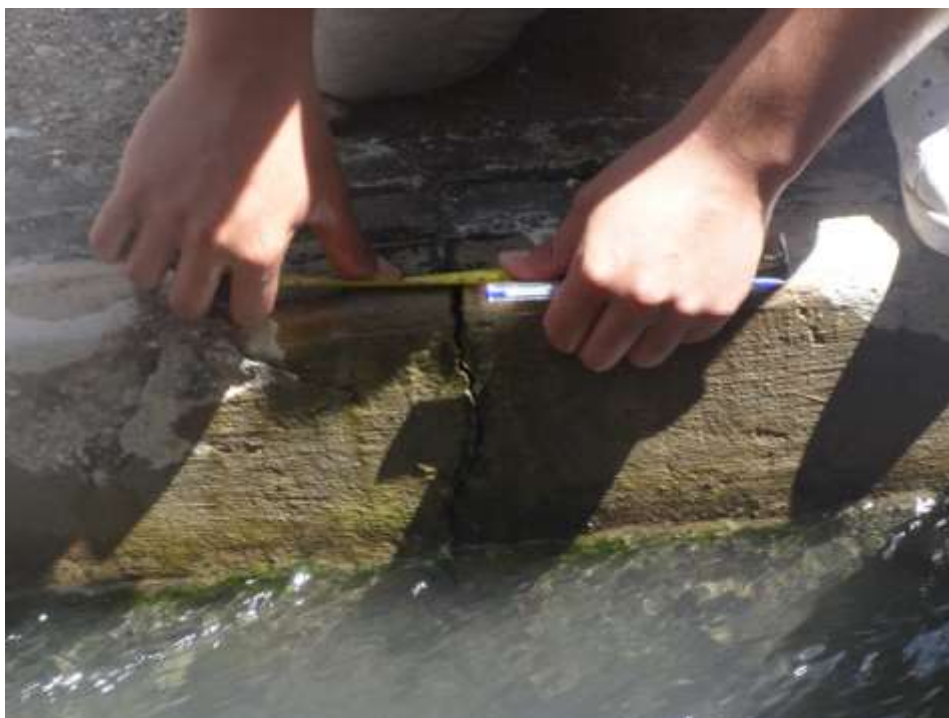
Fotografía 06: Grieta en el muro derecho del canal

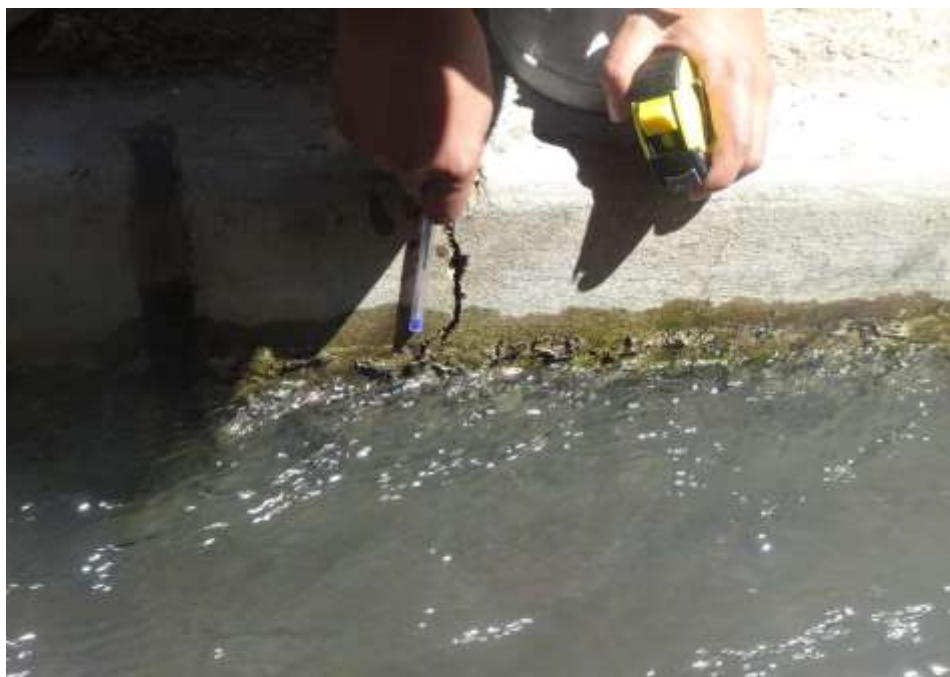
Fotografía 07: Grieta en el muro derecho

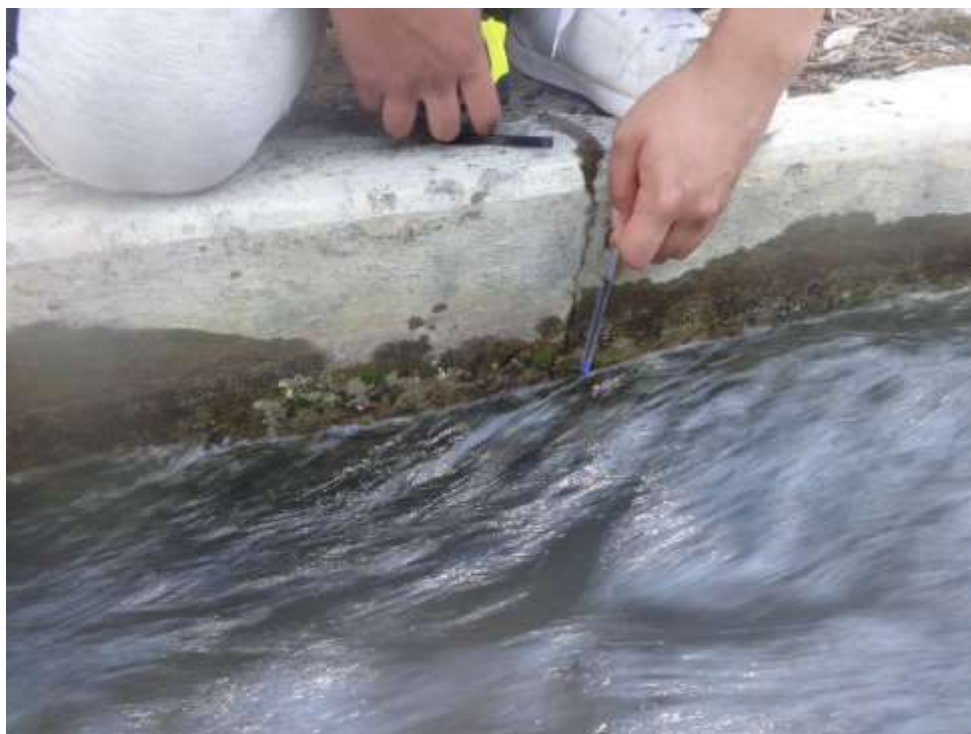
Fotografía 11: Grieta y musgo en el muro izquierdo

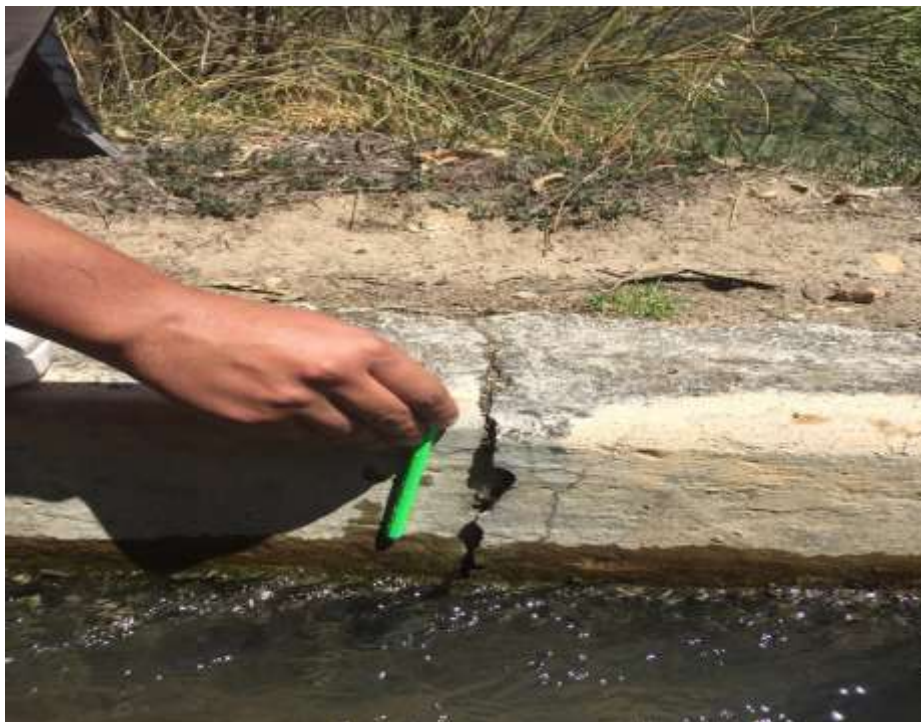
Fotografía 12: Grieta en el muro derecho

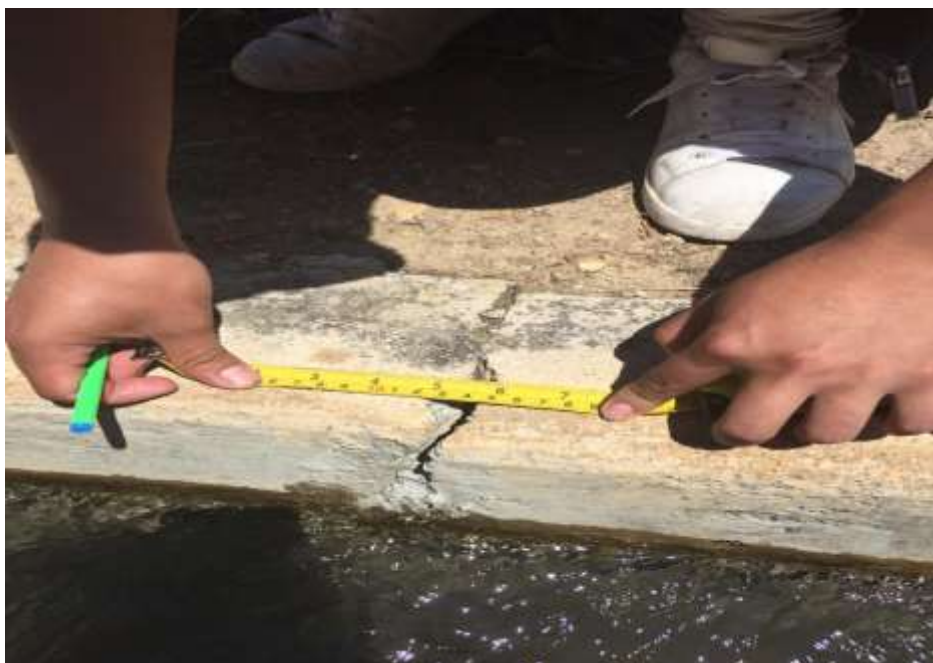
Fotografía 13: Grieta en el canal de riego Sexta Toma

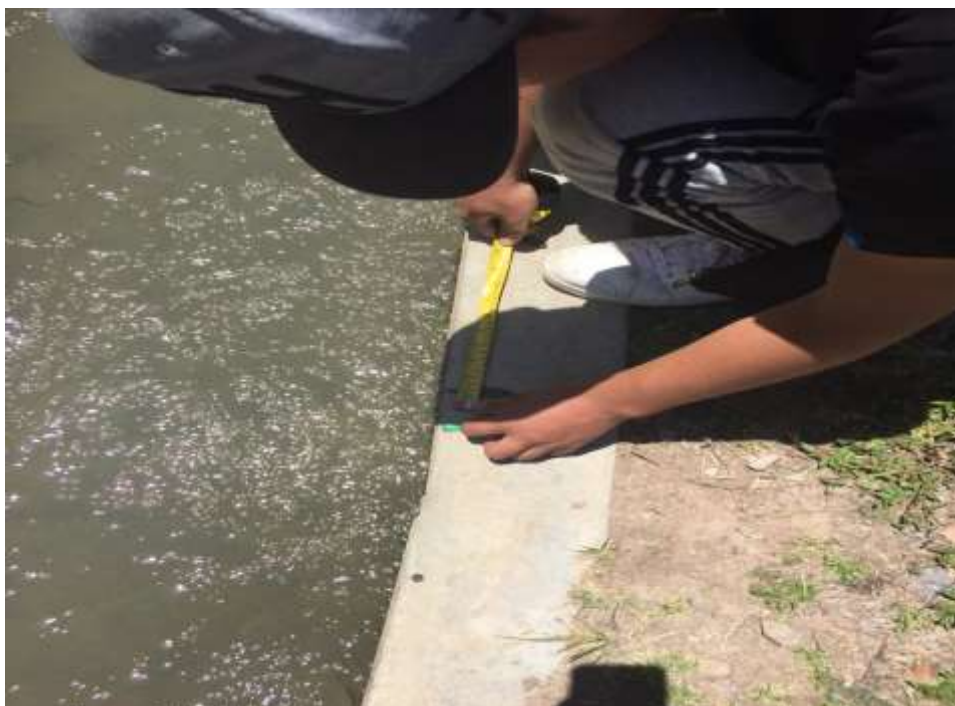
Fotografía 14: Grieta en el canal de riego Sexta Toma

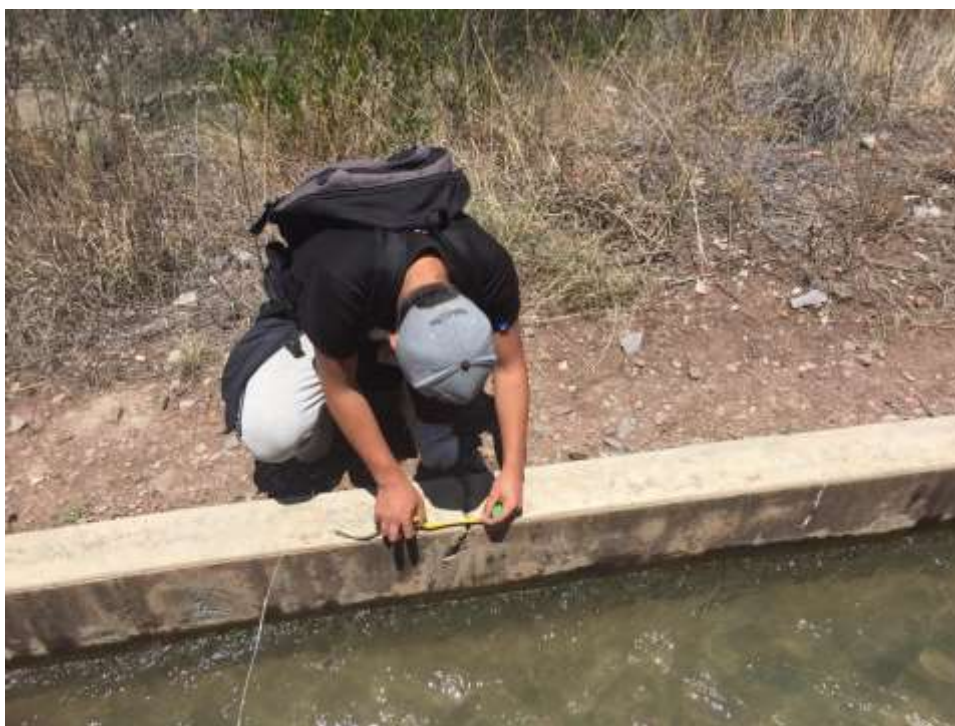
Fotografía 15: Grieta en el canal de riego Sexta Toma

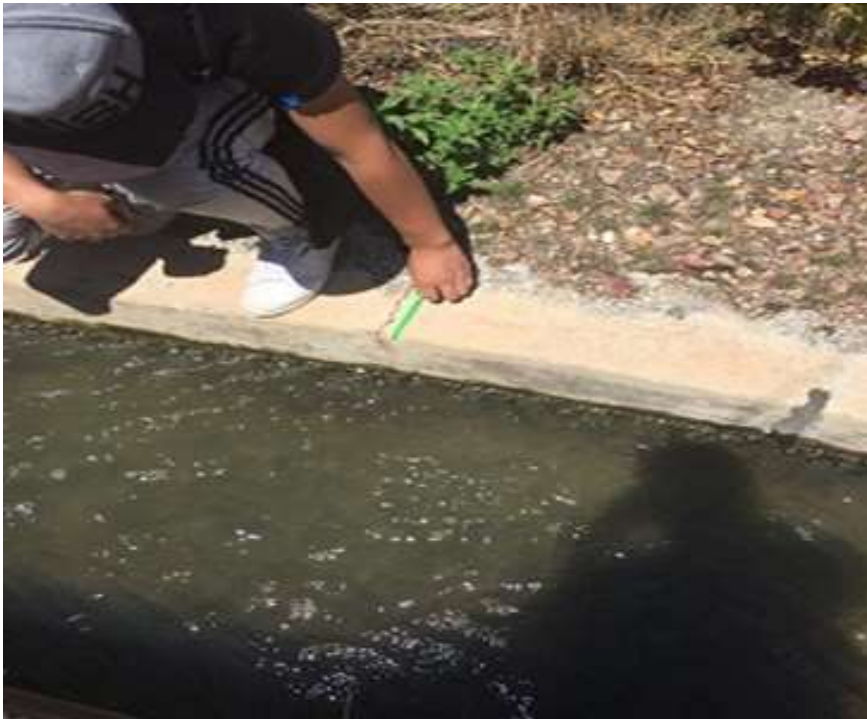
Fotografía 16: Grieta en el muro derecho

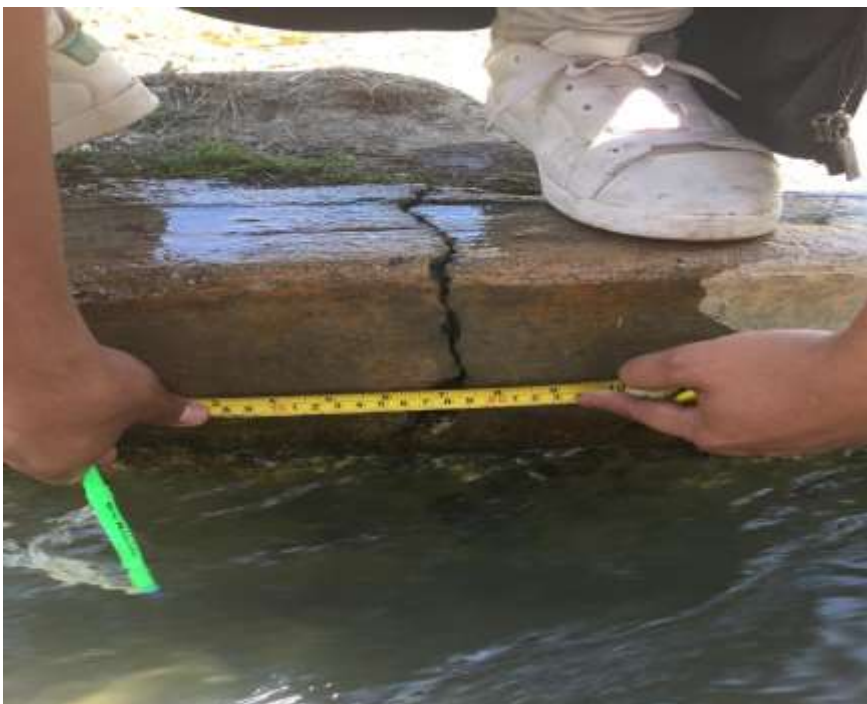
Fotografía 17: Grieta en el muro derecho
