UNIVERSIDAD CATÓLICA LOS ÁNGELES
CHIMBOTE

DETERMINACIÓN Y EVALUACIÓN DE LAS
PATOLOGÍAS DEL CONCRETO EN EL CANAL
LATERAL SANTO TOMÁS, ENTRE LAS
PROGRESIVAS KM 4+060 HASTA KM 5+095,
UBICADO EN EL DISTRITO DE LA UNION,
PROVINCIA Y REGIÓN PIURA, OCTUBRE 2018

TESIS PARA OPTAR EL TÍTULO PROFESIONAL DE:
INGENIERO CIVIL

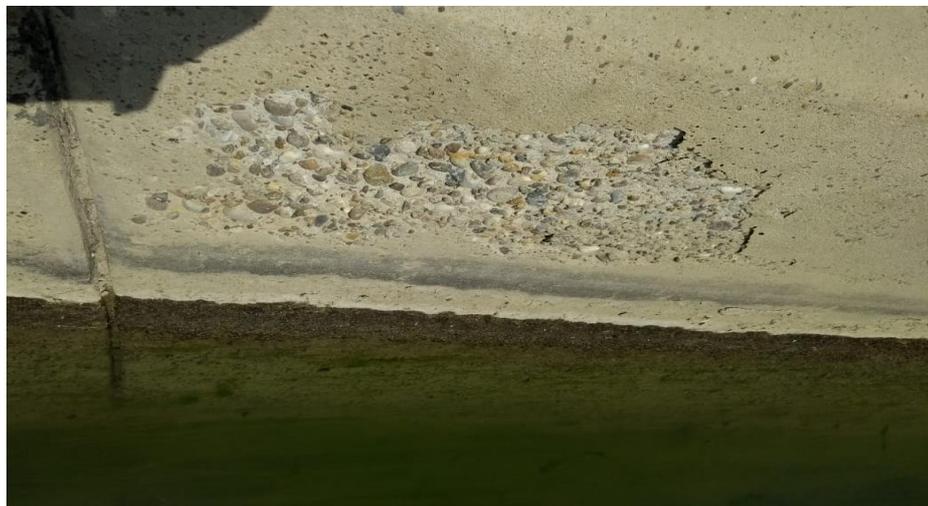
Gráfico 8: Erosión en losa lateral del canal de concreto.

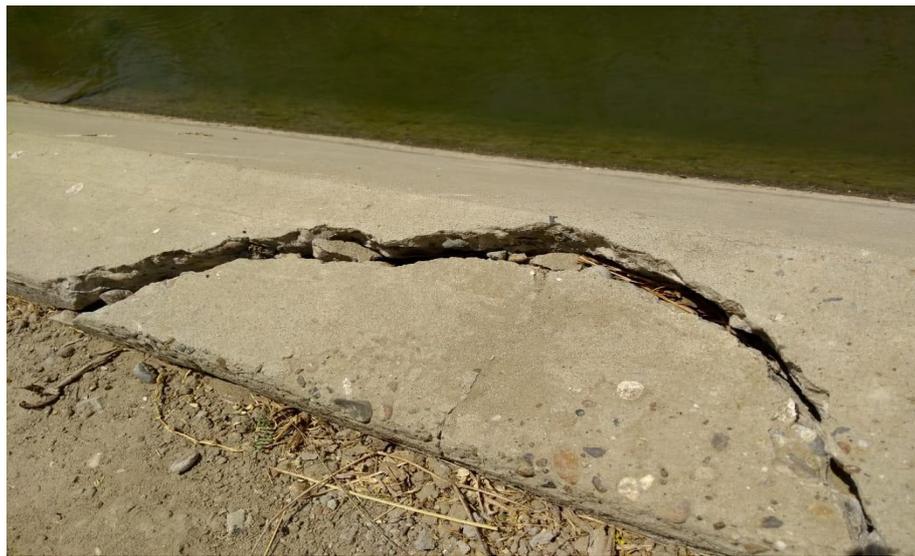
Gráfico 9: Desprendimiento en concreto.

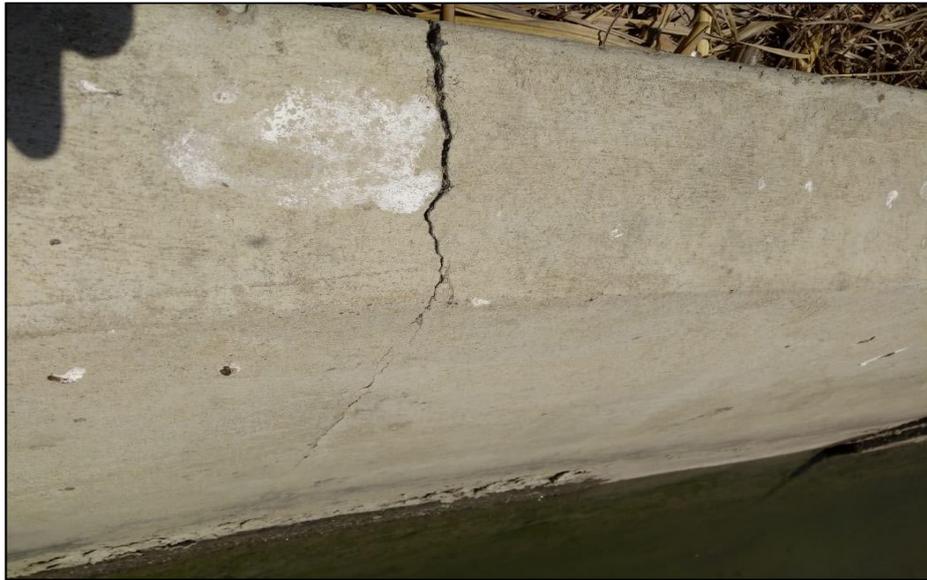
Gráfico 10: Grieta en estructura de concreto.

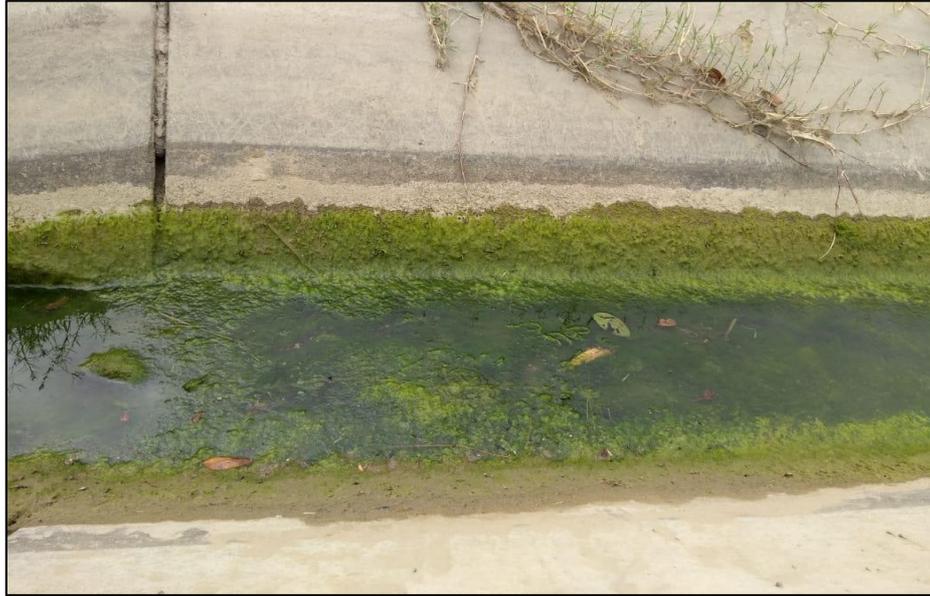
Gráfico 11: Vegetación en canal de concreto.

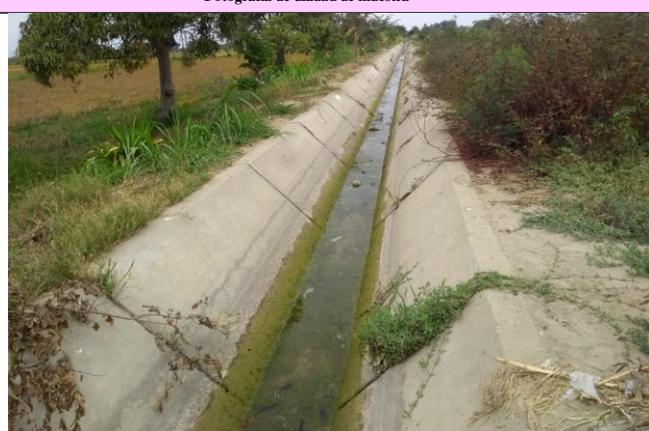
Tipos de patologías			Área con patología	% Área con patología	Nivel	Área con patología	% Área con patología	Nivel	Área con patología	% Área con patología	Nivel							
Lesión	Símbolo	Patología																
Físicas	1	Sedimentación de sólidos	0.00	0.00%	L	40.28	72.97%	S	0.00	0.00%	L							
	2	Erosión	26.18	21.68%	M	0.00	0.00%	L	25.13	20.81%	M							
mecánicas	3	Fisuras	0.43	0.36%	L	0.00	0.00%	L	0.36	0.30%	L							
	4	Grietas	0.18	0.15%	L	0.00	0.00%	L	0.37	0.31%	L							
5	Desprendimiento	0.00	0.00%	L	0.00	0.00%	L	0.00	0.00%	L								
Químicas	6	Vegetación	18.60	15.40%	L	5.38	9.75%	L	18.87	15.63%	L							
Área total por elemento			45.39	15.30%		45.66	15.39%		44.73	15.08%								
Nivel de severidad predominante			Moderado			Severo			Moderado

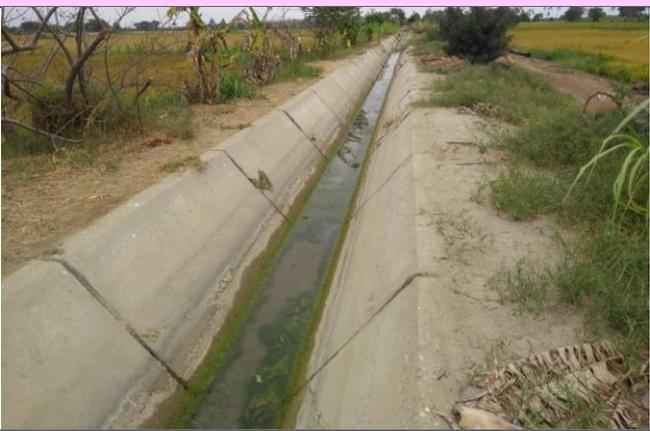
Tipos de patologías			Área con patología	% Área con patología		Área con patología	% Área con patología		Área con patología	% Área con patología								
Lesión	Símbolo	Patología																
Físicas	1	Sedimentación de sólidos	0.00	0.00%	L	35.18	63.73%	M	10.67	8.84%	L							
	2	Erosión	16.26	13.47%	L	0.00	0.00%	L	25.19	20.86%	M							
Mecánicas	3	Fisuras	0.30	0.25%	L	0.00	0.00%	L	0.15	0.12%	L							
	4	Grietas	0.30	0.25%	L	0.00	0.00%	L	0.56	0.46%	L							
	5	Desprendimiento	0.00	0.00%	L	0.00	0.00%	L	0.00	0.00%	L							
Químicas	6	Vegetación	23.76	19.68%	L	8.16	14.78%	L	27.18	22.51%	L							
Área total por elemento			40.62	13.69%		43.34	14.61%		63.75	21.49%								
Nivel de severidad predominante			Leve			Moderado			Leve

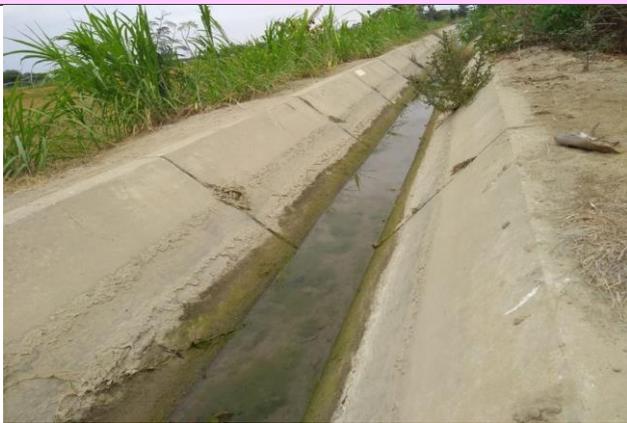
Tipos de patologías			Área con patología	% Área con patología		Área con patología	% Área con patología		Área con patología	% Área con patología								
Lesión	Símbolo	Patología																
Físicas	1	Sedimentación de sólidos	0.00	0.00%	L	26.33	47.70%	M	0.00	0.00%	L							
	2	Erosión	25.17	20.84%	L	0.00	0.00%	L	27.18	22.51%	M							
Mecánicas	3	Fisuras	0.00	0.00%	L	0.00	0.00%	L	0.00	0.00%	L							
	4	Grietas	0.30	0.25%	L	0.00	0.00%	L	0.10	0.08%	L							
	5	Desprendimiento	0.00	0.00%	L	0.00	0.00%	L	0.00	0.00%	L							
Químicas	6	Vegetación	20.17	16.70%	L	11.66	21.11%	L	24.19	20.03%	L							
Área total por elemento			45.64	15.38%		37.99	12.80%		51.47	17.35%								
Nivel de severidad predominante			Leve			Moderado			Moderado

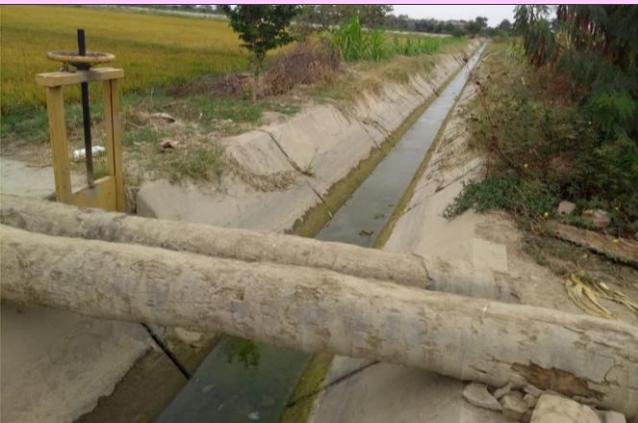
Tipos de patologías			Área con patología	% Área con patología		Área con patología	% Área con patología		Área con patología	% Área con patología								
Lesión	Símbolo	Patología																
Físicas	1	Sedimentación de sólidos	0.00	0.00%	L	18.74	33.95%	M	0.00	0.00%	L							
	2	Erosión	27.87	23.08%	M	0.00	0.00%	L	25.19	20.86%	M							
Mecánicas	3	Fisuras	0.40	0.33%	L	0.00	0.00%	L	0.20	0.17%	L							
	4	Grietas	0.20	0.17%	L	0.00	0.00%	L	0.20	0.17%	L							
	5	Desprendimiento	0.30	0.25%	L	0.00	0.00%	L	0.00	0.00%	L							
Químicas	6	Vegetación	25.19	20.86%	L	14.18	25.69%	L	25.18	20.85%	L							
Área total por elemento			53.96	18.19%		32.92	11.10%		50.77	17.11%								
Nivel de severidad predominante			Moderado			Moderado			Leve

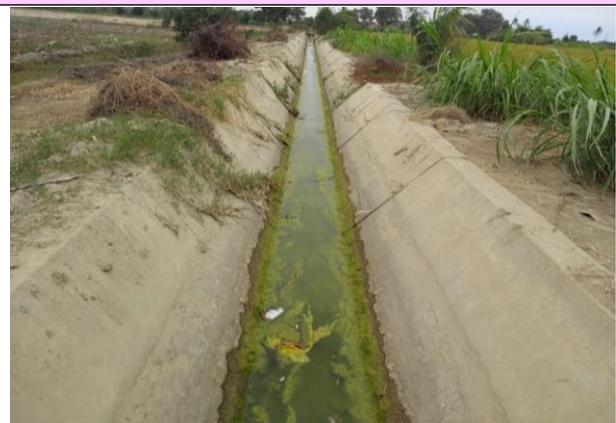
Tipos de patologías			Área con patología	% Área con patología	Nivel	Área con patología	% Área con patología	Nivel	Área con patología	% Área con patología	Nivel							
Lesión	Símbolo	Patología																
Físicas	1	Sedimentación de sólidos	0.00	0.00%	L	30.40	55.07%	S	0.00	0.00%	L							
	2	Erosión	25.88	21.43%	M	0.00	0.00%	L	27.33	22.63%	M							
Mecánicas	3	Fisuras	0.20	0.17%	L	0.00	0.00%	L	0.30	0.25%	L							
	4	Grietas	0.10	0.08%	L	0.00	0.00%	L	0.16	0.13%	L							
	5	Desprendimiento	0.00	0.00%	L	0.00	0.00%	L	0.00	0.00%	L							
Químicas	6	Vegetación	24.18	20.02%	L	18.28	33.12%	M	22.77	18.86%	L							
Área total por elemento			50.36	16.97%		48.68	16.41%		50.56	17.04%								
Nivel de severidad predominante			Moderado			Severo			Moderado

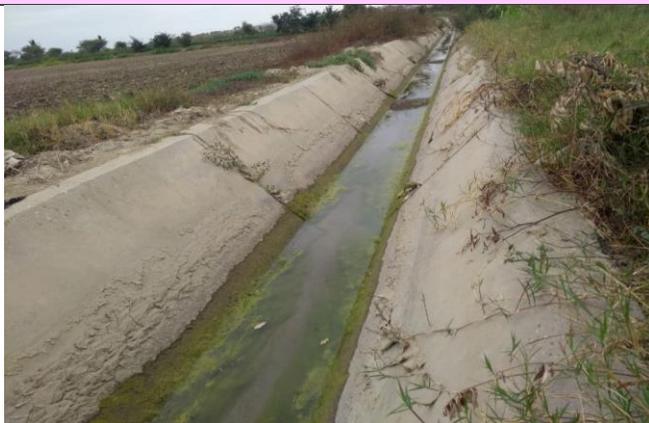
Tipos de patologías			Área con patología	% Área con patología		Área con patología	% Área con patología		Área con patología	% Área con patología								
Lesión	Símbolo	Patología																
Físicas	1	Sedimentación de sólidos	2.10	1.74%	L	19.27	34.91%	M	3.20	2.65%	L							
	2	Erosión	25.88	21.43%	M	0.00	0.00%	L	30.16	24.98%	M							
Mecánicas	3	Fisuras	0.40	0.33%	L	0.00	0.00%	L	0.20	0.17%	L							
	4	Grietas	0.00	0.00%	L	0.00	0.00%	L	0.16	0.13%	L							
	5	Desprendimiento	0.00	0.00%	L	0.00	0.00%	L	0.00	0.00%	L							
Químicas	6	Vegetación	21.00	17.39%	L	18.16	32.90%	M	17.29	14.32%	L							
Área total por elemento			49.38	16.64%		37.43	12.62%		51.01	17.19%								
Nivel de severidad predominante			Moderado			Moderado			Moderado
