UNIVERSIDAD CATÓLICA LOS ÁNGELES  
CHIMBOTE

DETERMINACIÓN Y EVALUACIÓN DE LAS PATOLOGÍAS  
DEL CONCRETO EN ALBAÑILERÍA DEL CERCO  
PERIMÉTRICO DE LA INSTITUCIÓN EDUCATIVA INICIAL  
N°348 DEL CASERÍO DE UQUIA, DISTRITO DE  
INDEPENDENCIA, PROVINCIA DE HUARAZ, REGIÓN  
ANCASH. ENERO-2018

**TESIS PARA OPTAR EL TÍTULO PROFESIONAL DE INGENIERO  
CIVIL**

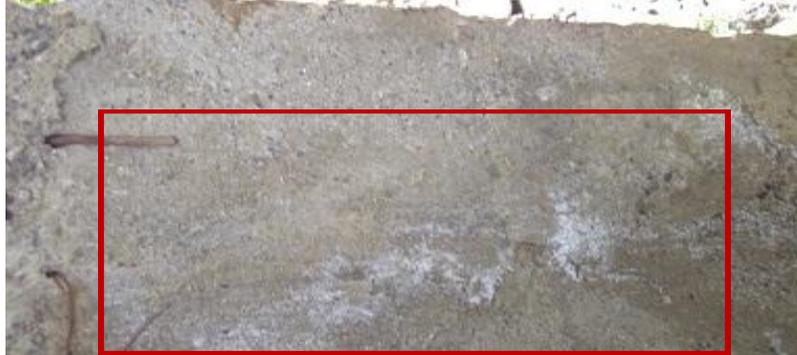
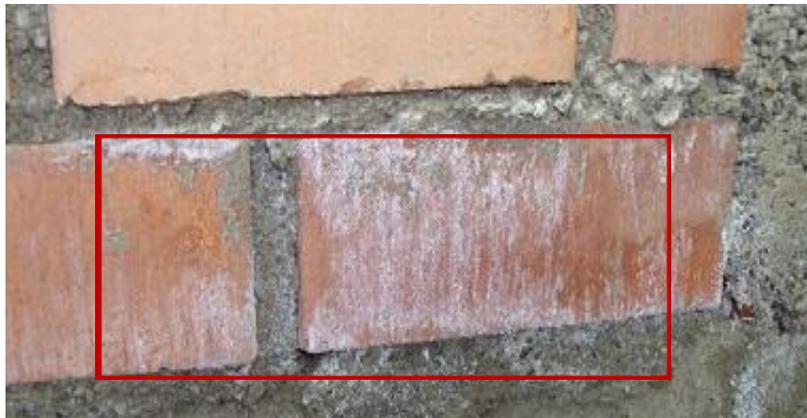
Imagen de Patología: Eflorescencia en viga y muro

**Descripción :** Se observa las eflorescencias en muro de ladrillo y viga son depósitos de sales cristalizadas que se posan en la superficie de los ladrillos en forma de manchas, generalmente, blanquecinas.

**Causa:** Se debe a la presencia de la humedad por efecto de lluvia que activa los sales y sulfatos de los materiales.

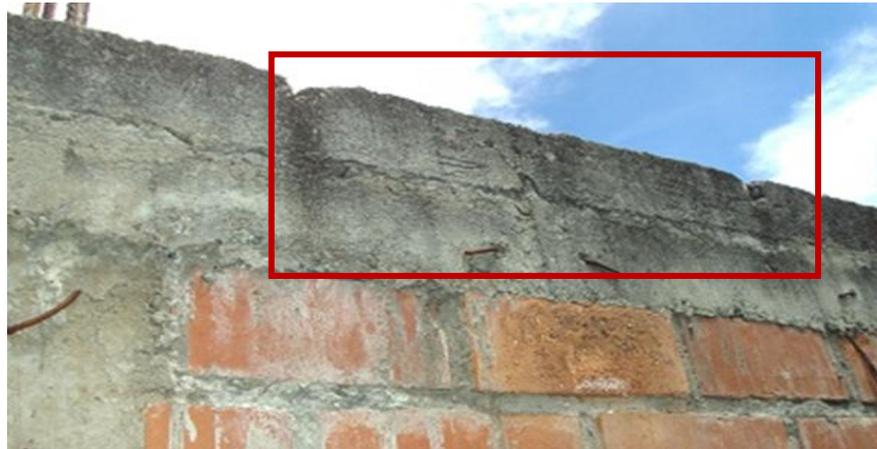
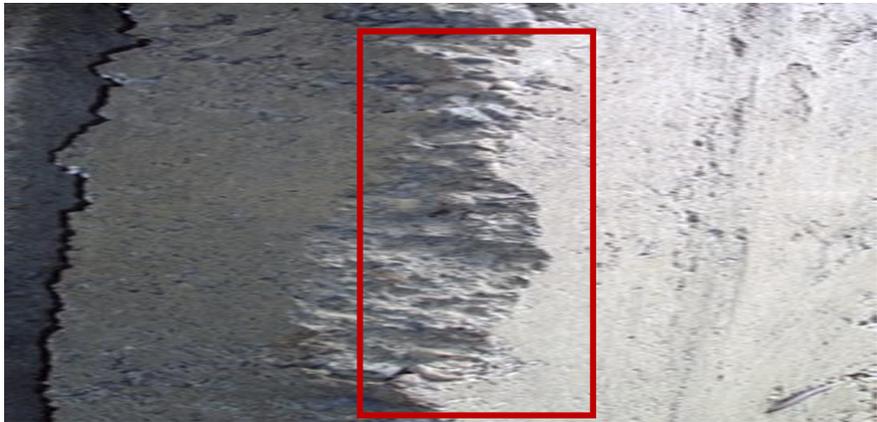
Imagen de Patología: Erosión en viga y columna

**Descripción:** Se observa la erosión del material en la parte superior de la viga y en la esquina de columna, como se observa es la pérdida del mismo de forma superficial, provocada por acciones mecánicas entre las que distinguimos causas de rozamiento y climáticos

**Causa:** rozamiento constante por el tránsito de personas y animales en las partes bajas y en las partes altas es producido por los fuertes vientos que provoca una acción desgastante que erosiona el material.

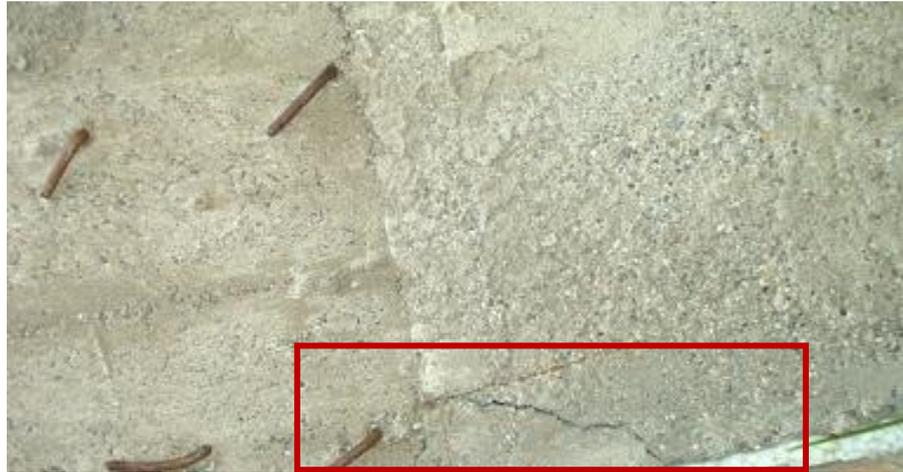
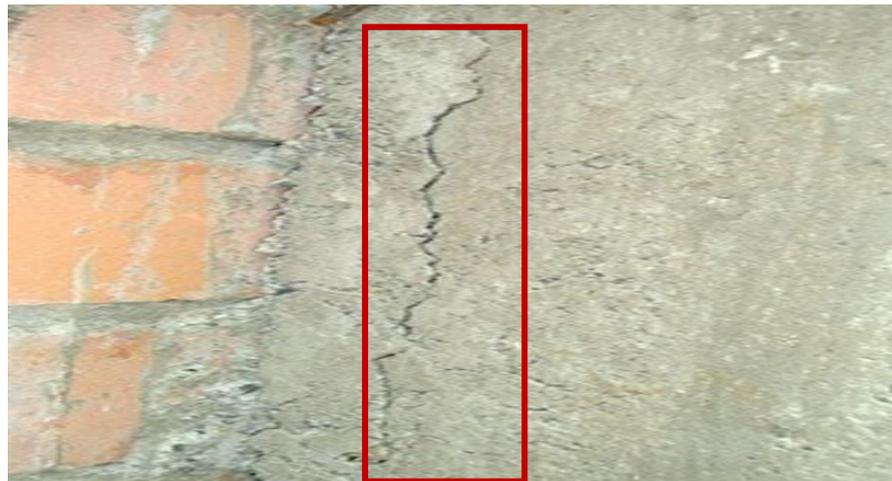
Imagen de Patología: Grieta en viga y columna

**En las Unidades muestrales N° 02 y 13:** Se evidencia la presencia de grietas en columna y viga en 2.08% en cada uno, debido a la presencia del río a 4 metros del cerco, que a su curso arrasa piedras ocasionando impacto entre ellos y como consecuencia producen vibraciones en el terreno.

**Descripción:** Podemos observar la rotura del elemento en viga y columna las ranuras que se presentan en esta imagen permite ingresar aire y agua lo que aun más puede dañar la estructura, esta patología se ha producido por las vibraciones.

**Causa:** debido a la presencia del rio a 4 metros del cerco, que a su curso arrasa piedras ocasionando impacto entre ellos y como consecuencia producen vibraciones en el terreno. desgastante que erosiona el material.

- a.- construcción de un muro de contención.
- b.-reparación de grieta con aditivo epoxico para el sellado(para unir concreto antiguo con concreto nuevo)
- c.-tarrajeo con mortero de alta resistencia

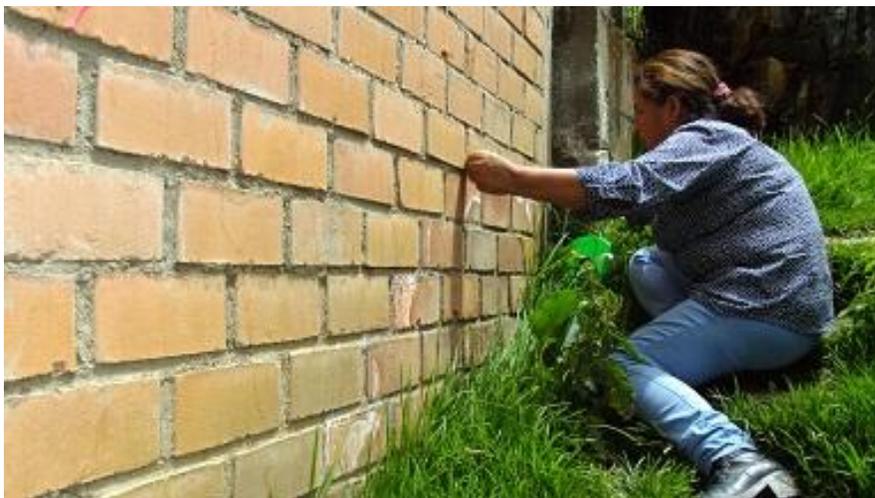
Vista de evaluación de la patología: Eflorescencia

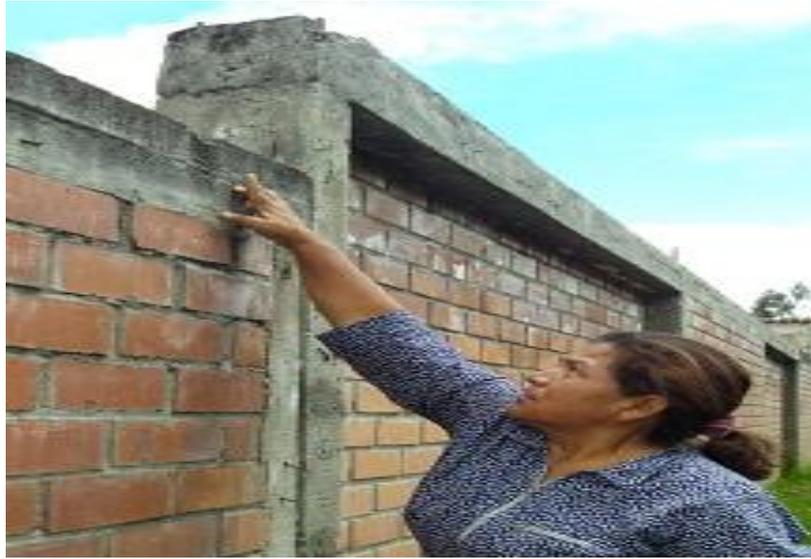
Vista: Erosión en viga

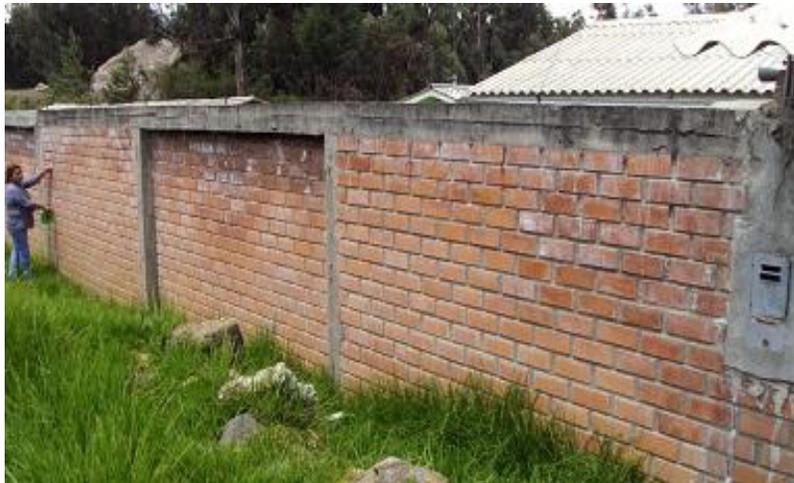
Vista: Eflorescencia en muro
