UNIVERSIDAD CATÓLICA LOS ÁNGELES  
CHIMBOTE

DETERMINACIÓN Y EVALUACIÓN DE LAS  
PATOLOGÍAS DEL CONCRETO ARMADO DEL  
RESERVORIO ELEVADO R12 - NIÑO HÉROE,  
CAPACIDAD 2000 M<sup>3</sup> - DISTRITO DE CASTILLA,  
PROVINCIA Y REGIÓN DE PIURA, MARZO – 2019.

TESIS PARA OPTAR POR EL TÍTULO PROFESIONAL DE:  
INGENIERO CIVIL

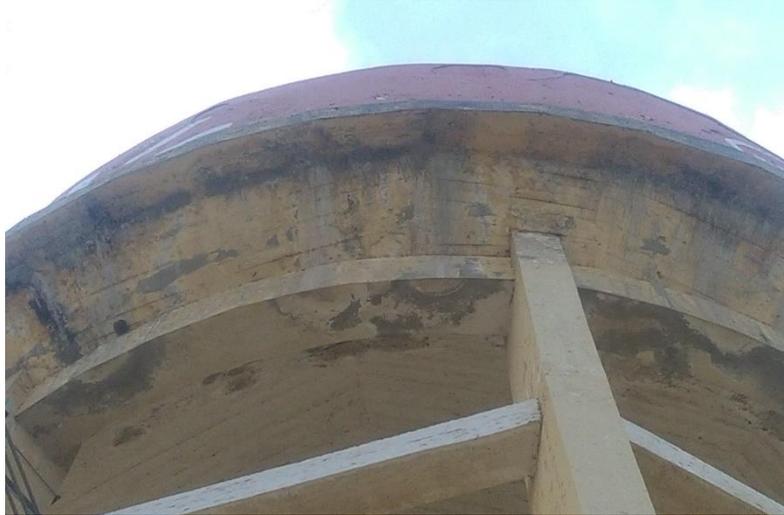
*Figura 3.* Humedad en base de cuba de reservorio elevado  
Fuente: Elaboración propia

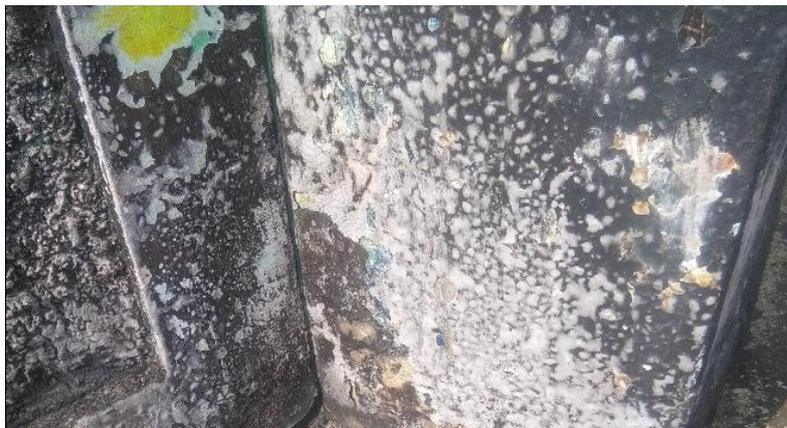
*Figura 6.* Desprendimiento a consecuencia de fuego  
Fuente: Elaboración propia

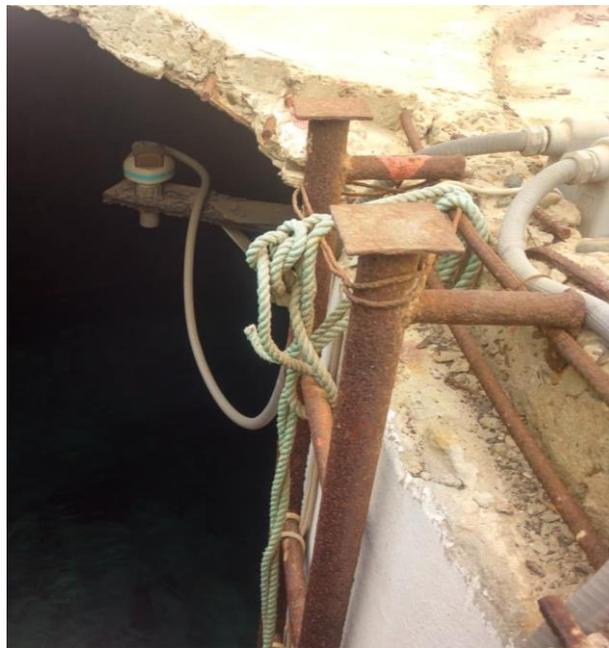
*Figura 8.* Oxidación en escalera de acceso a cuba de reservorio  
Fuente: Elaboración propia.

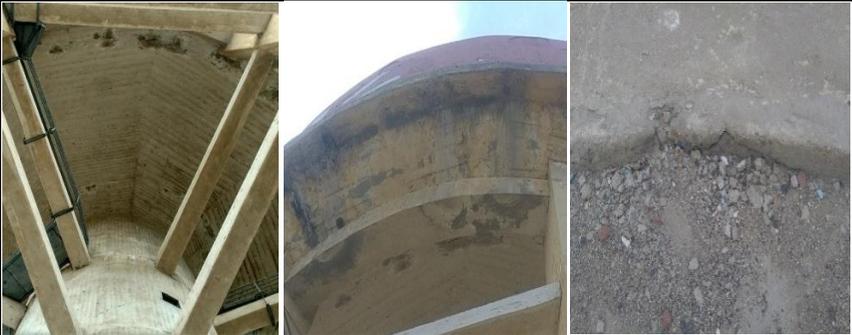
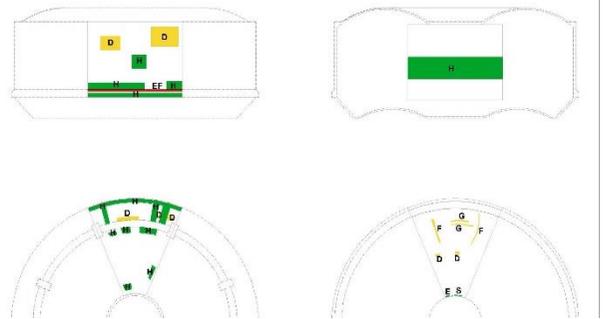
ELEMENTOS		LOSA INFERIOR DE LA CUBA			LOSA SUPERIOR DE LA CUBA			MUROS DE CUBA			TOTAL DE MUESTRA 1B	
		AREA (m2) 43.20			AREA (m2) 43.30			AREA (m2) 108.35			AREA TOTAL	194.85
PATOLOGIAS		AREA CON LESION	% AREA AFECTADA	NIVEL DE SEVERIDAD	AREA CON LESION	% AREA AFECTADA	NIVEL DE SEVERIDAD	AREA CON LESION	% AREA AFECTADA	NIVEL DE SEVERIDAD	AREA AFECTADA	% AREA AFECTADA
H	HUMEDAD	6.92	16.02%	M	0.00	0.00%	L	13.54	12.50%	M	20.46	10.50%

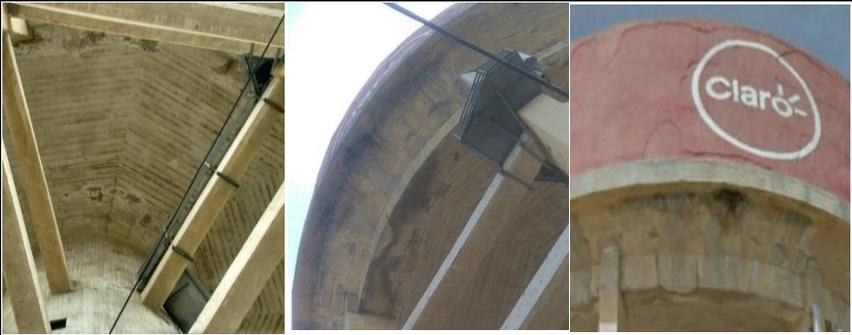
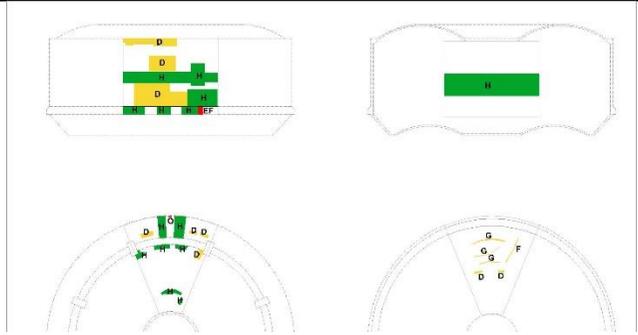
ELEMENTOS		LOSA INFERIOR DE LA CUBA			LOSA SUPERIOR DE LA CUBA			MUROS DE CUBA			TOTAL DE MUESTRA 2B	
		AREA (m2) 43.20			AREA (m2) 43.30			AREA (m2) 108.35			AREA TOTAL	194.85
PATOLOGIAS		AREA CON LESION	% AREA AFECTADA	NIVEL DE SEVERIDAD	AREA CON LESION	% AREA AFECTADA	NIVEL DE SEVERIDAD	AREA CON LESION	% AREA AFECTADA	NIVEL DE SEVERIDAD	AREA AFECTADA	% AREA AFECTADA
H	HUMEDAD	4.17	9.64%	L	0.00	0.00%	L	31.88	29.42%	M	36.05	18.50%

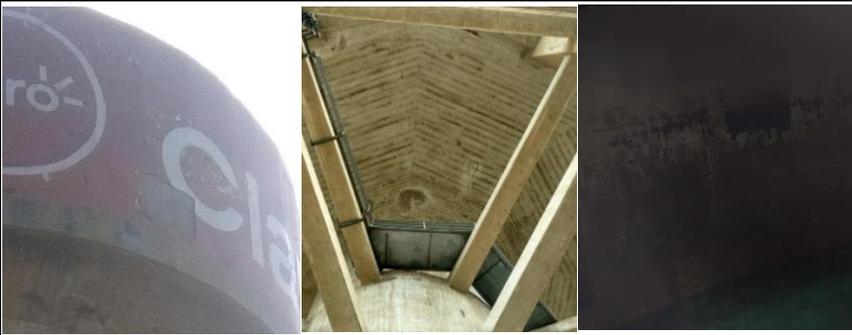
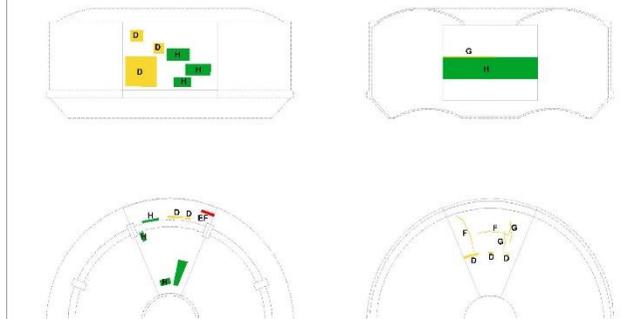
ELEMENTOS		LOSA INFERIOR DE LA CUBA			LOSA SUPERIOR DE LA CUBA			MUROS DE CUBA			TOTAL DE MUESTRA 3B	
		AREA (m2) 43.20			AREA (m2) 43.30			AREA (m2) 108.35			AREA TOTAL	194.85
PATOLOGIAS		AREA CON LESION	% AREA AFECTADA	NIVEL DE SEVERIDAD	AREA CON LESION	% AREA AFECTADA	NIVEL DE SEVERIDAD	AREA CON LESION	% AREA AFECTADA	NIVEL DE SEVERIDAD	AREA AFECTADA	% AREA AFECTADA
H	HUMEDAD	2.35	5.44%	L	0.00	0.00%	L	20.61	19.02%	M	22.96	11.78%

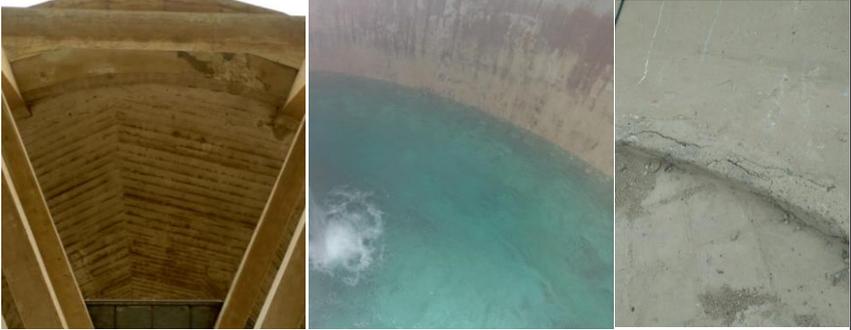
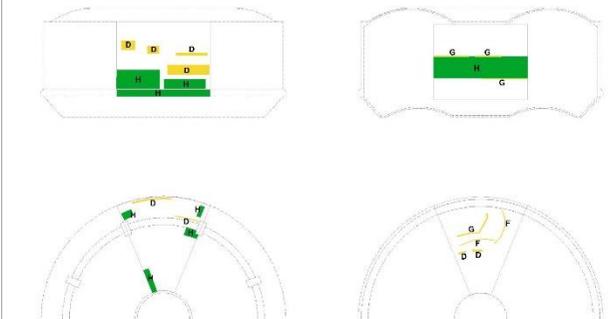
ELEMENTOS		LOSA INFERIOR DE LA CUBA			LOSA SUPERIOR DE LA CUBA			MUROS DE CUBA			TOTAL DE MUESTRA 4B	
		AREA (m2) 43.20			AREA (m2) 43.30			AREA (m2) 108.35			AREA TOTAL	194.85
PATOLOGIAS		AREA CON LESION	% AREA AFECTADA	NIVEL DE SEVERIDAD	AREA CON LESION	% AREA AFECTADA	NIVEL DE SEVERIDAD	AREA CON LESION	% AREA AFECTADA	NIVEL DE SEVERIDAD	AREA AFECTADA	% AREA AFECTADA
H	HUMEDAD	2.52	5.83%	L	0.00	0.00%	L	29.70	27.41%	M	32.22	16.54%

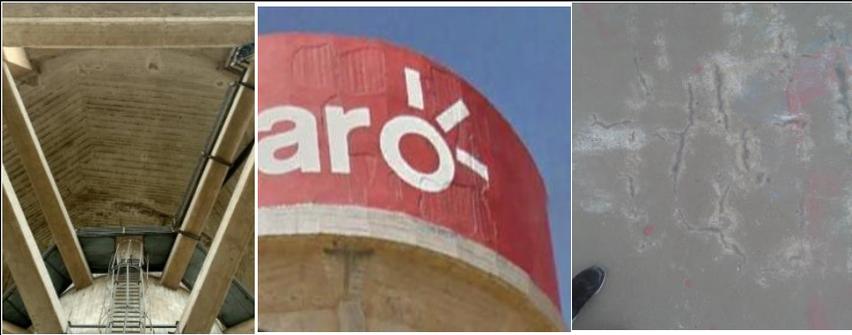
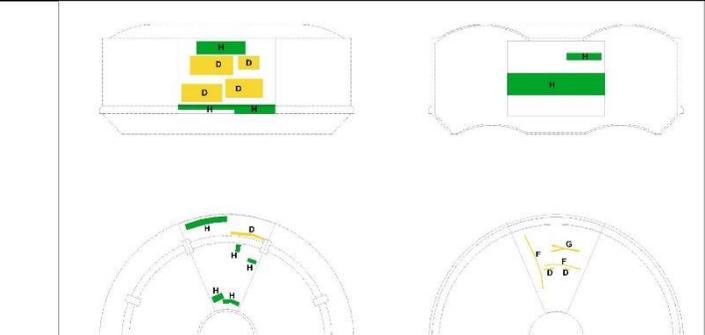
ELEMENTOS		LOSA INFERIOR DE LA CUBA			LOSA SUPERIOR DE LA CUBA			MUROS DE CUBA			TOTAL DE MUESTRA 5B	
		AREA (m2) 43.20			AREA (m2) 43.30			AREA (m2) 108.35			AREA TOTAL	194.85
P A TOLOGIAS		AREA CON LESION	% AREA AFECTADA	NIVEL DE SEVERIDAD	AREA CON LESION	% AREA AFECTADA	NIVEL DE SEVERIDAD	AREA CON LESION	% AREA AFECTADA	NIVEL DE SEVERIDAD	AREA AFECTADA	% AREA AFECTADA
H	HUMEDAD	3.01	6.97%	L	0.00	0.00%	L	26.65	24.60%	M	29.66	15.22%

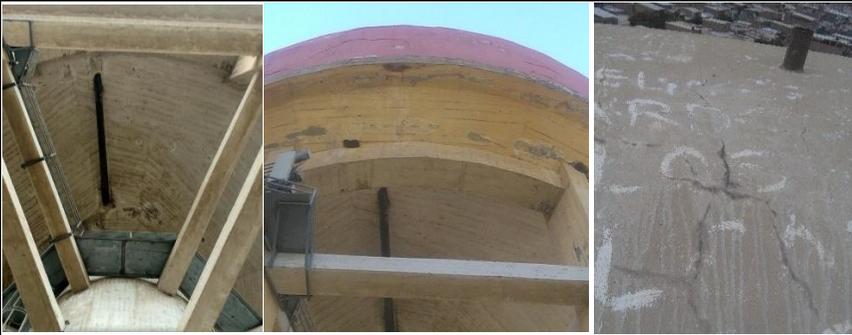
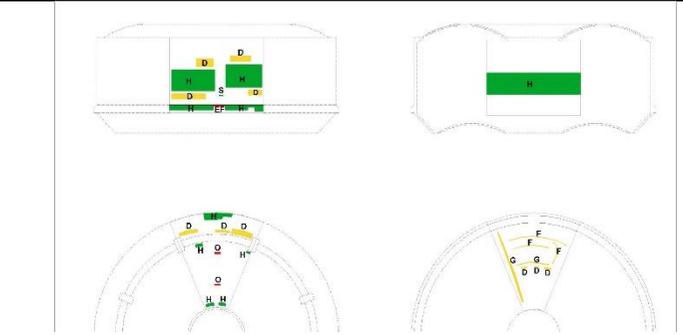
ELEMENTOS		LOSA INFERIOR DE LA CUBA			LOSA SUPERIOR DE LA CUBA			MUROS DE CUBA			TOTAL DE MUESTRA 6B	
		AREA (m2) 43.20			AREA (m2) 43.30			AREA (m2) 108.35			AREA TOTAL	194.85
PATOLOGIAS		AREA CON LESION	% AREA AFECTADA	NIVEL DE SEVERIDAD	AREA CON LESION	% AREA AFECTADA	NIVEL DE SEVERIDAD	AREA CON LESION	% AREA AFECTADA	NIVEL DE SEVERIDAD	AREA AFECTADA	% AREA AFECTADA
H	HUMEDAD	157	3.64%	L	0.00	0.00%	L	3183	29.38%	M	33.41	17.14%

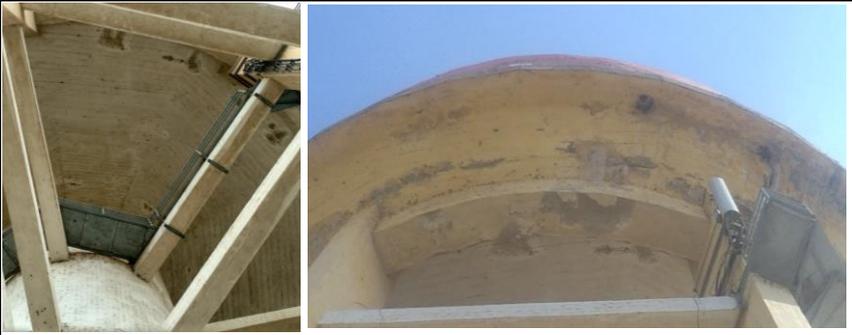
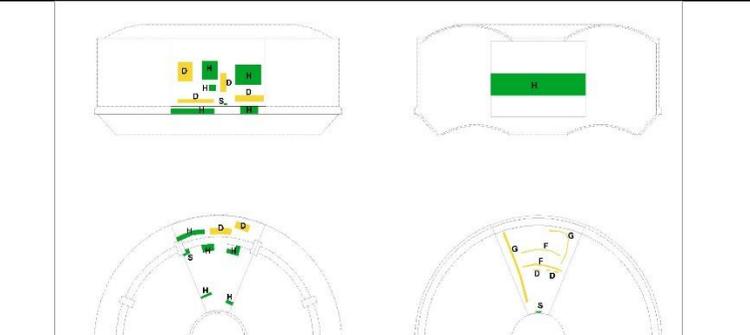
ELEMENTOS		LOSA INFERIOR DE LA CUBA			LOSA SUPERIOR DE LA CUBA			MUROS DE CUBA			TOTAL DE MUESTRA 8B	
		AREA (m2) 43.20			AREA (m2) 43.30			AREA (m2) 108.35			AREA TOTAL	194.85
PATOLOGIAS		AREA CON LESION	% AREA AFECTADA	NIVEL DE SEVERIDAD	AREA CON LESION	% AREA AFECTADA	NIVEL DE SEVERIDAD	AREA CON LESION	% AREA AFECTADA	NIVEL DE SEVERIDAD	AREA AFECTADA	% AREA AFECTADA
H	HUMEDAD	2.39	5.53%	L	0.00	0.00%	L	24.44	22.56%	M	26.83	13.77%

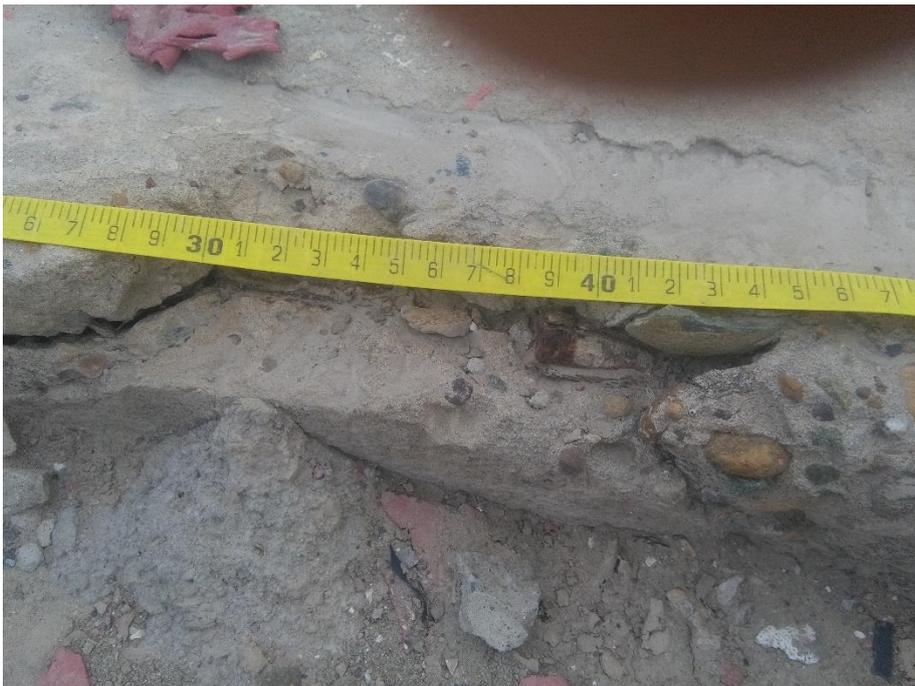
*Figura 15.* Desprendimiento, acero expuesto  
Fuente: Elaboración propia

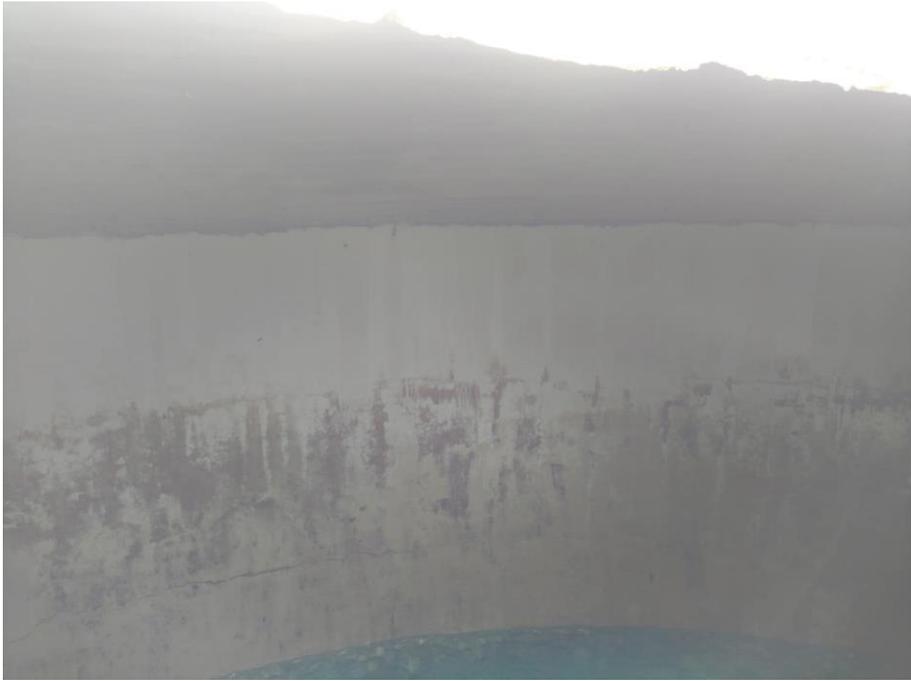
*Figura 16.* Humedad, muro interno de cuba  
Fuente: Elaboración propia

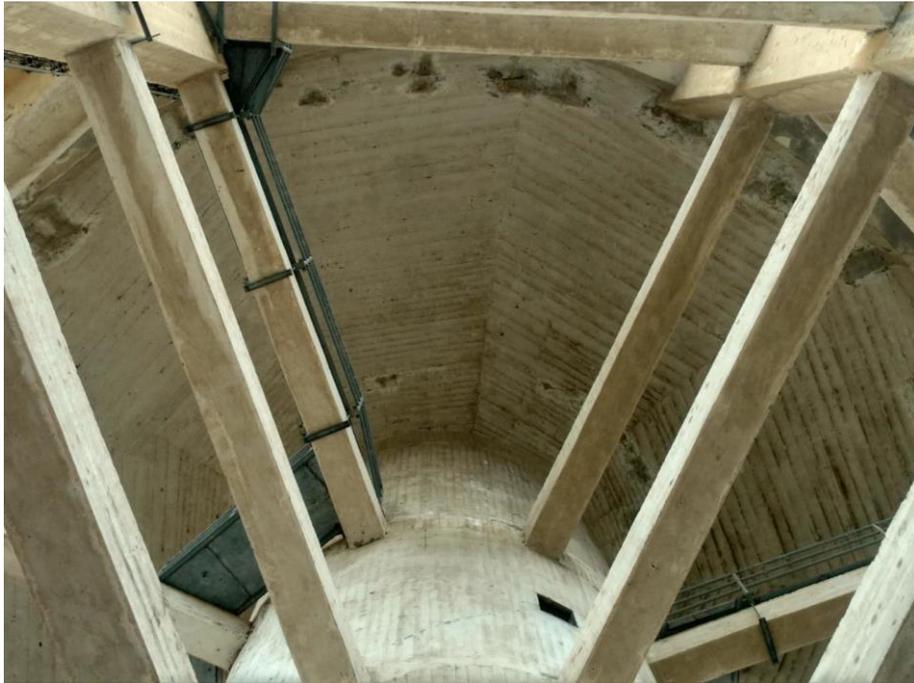
*Figura 18.* Eflorescencia y organismos en base de cuba  
Fuente: Elaboración propia

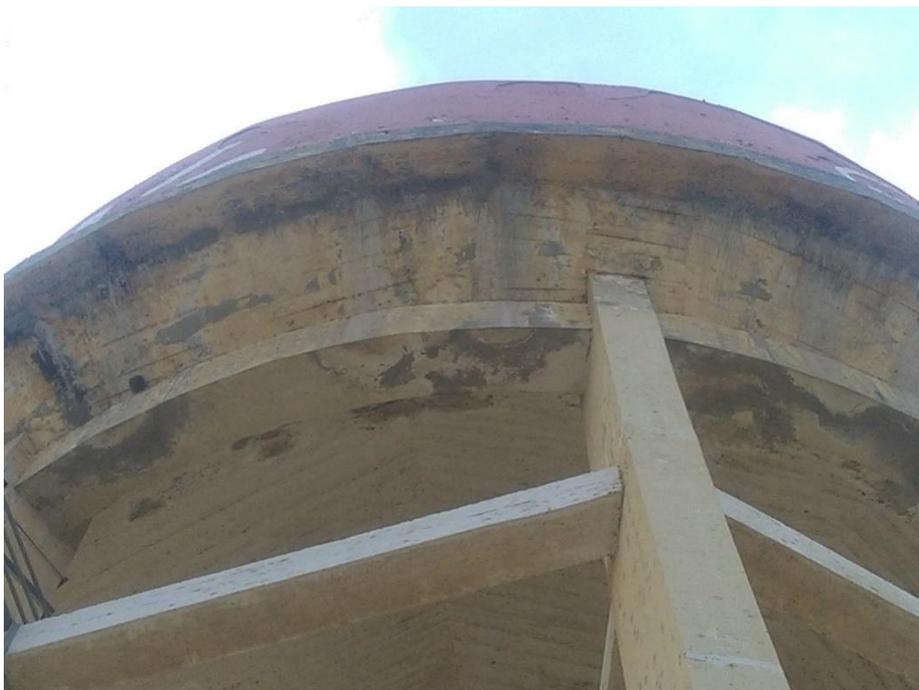
*Figura 19.* Múltiples patologías en vigas y losa de cuba  
Fuente: Elaboración propia
