DETERMINACIÓN Y EVALUACIÓN DE LAS PATOLOGÍAS
DEL CONCRETO DEL CANAL DE IRRIGACIÓN CABEZA
DE VACA, DESDE EL KM 0+270 HASTA EL KM 1+470, DEL
DISTRITO DE CORRALES, PROVINCIA DE TUMBES,
DEPARTAMENTO DE TUMBES, OCTUBRE – 2018.

TESIS PARA OPTAR EL TÍTULO PROFESIONAL DE
INGENIERO CIVIL

BACH. CALERO ALEMÁN CRISTIAN ARNALDO

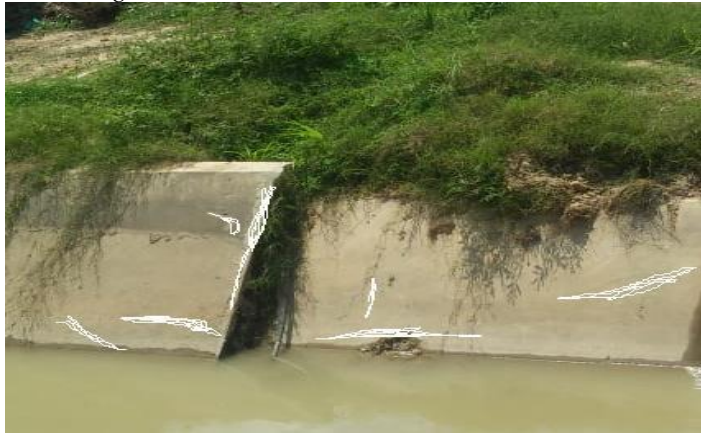
Imagen 10: Eflorescencia en losas del canal.

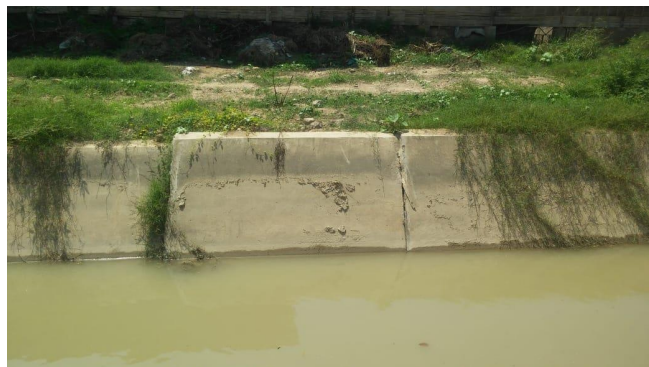
Imagen 11: Organismos incipiente en muros.

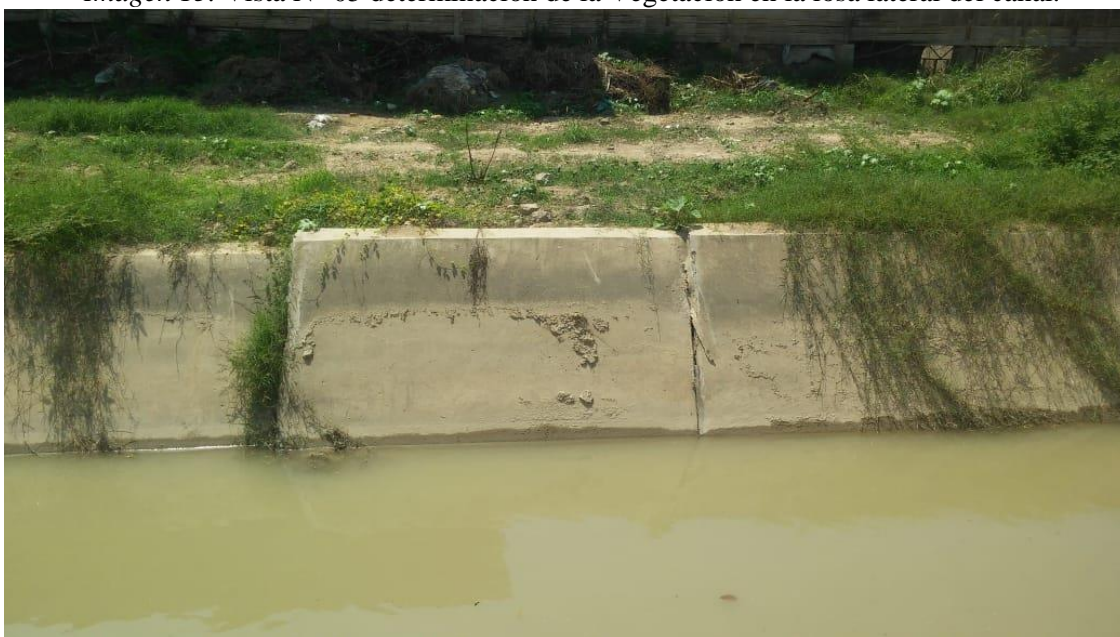
Imagen 15. Vista N° 05 determinación de la Vegetación en la losa lateral del canal.
