UNIVERSIDAD CATÓLICA LOS ÁNGELES  
CHIMBOTE

**DETERMINACION Y EVALUACION DE LAS PATOLOGIAS EN  
LOS ELEMENTOS ESTRUCTURALES DEL PUENTE ISAIAS  
GARRIDO, EN EL DISTRITO DE MARCAVELICA, PROVINCIA  
DE SULLANA, DEPARTAMENTO PIURA- ENERO 2019**

TESIS PARA OPTAR EL TÍTULO PROFESIONAL DE  
INGENIERO CIVIL

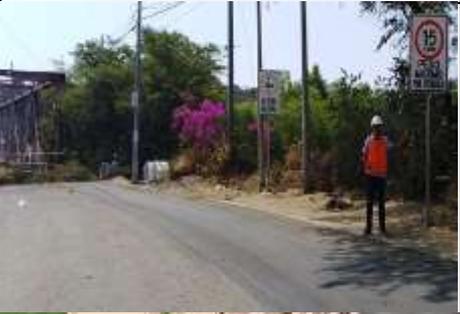
3	3/03/2019	tambien se observo de manera minusios los pasamanos o guardavidas de acceso, que se encuentran ubicados en ambos lados del puente. Se hizo una inspección rigurosa para analizar las patologias de mayor incidencia como oxidación o corrosión en estos elementos.

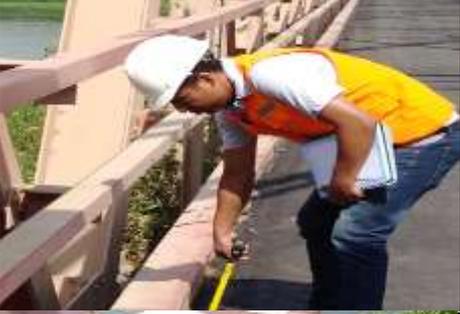
4	3/03/2019	detalles: de vigas longitudinales en la paraforma del puente, se encuentran en malas condiciones, la misma que presente diversas patologías como oxidacion, corrosión de las vigas acero. Se espera que se ejecute los mantenimientos adecuados y reparación de las mismas.

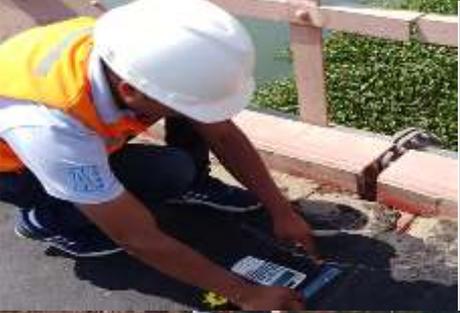
5	3/03/2019	en la imagen podemos apreciar vigas secundarias en toda la longitud del puente se encuentran ubicadas en ambos laterales como protectores de vida, las cual se encuentra en un estado regular. En algunos de estos elementos una oxidacion moderada..devido a las altas temperaturas

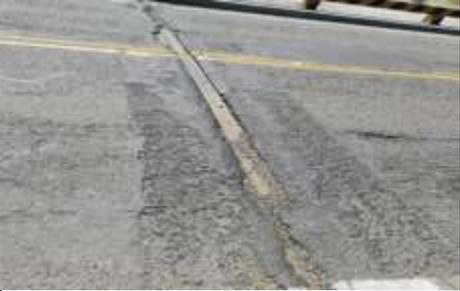
7	3/03/2019	la capa asfáltica se encuentra ubicada en toda la longitud del puente L= 301.30m, y un ancho de calzada de 5.60m. presenta diferentes tipos de patologías en las más incidente es ahuecamiento. Piel de cocodrilo, retracción plástica y desgaste del material sellante.

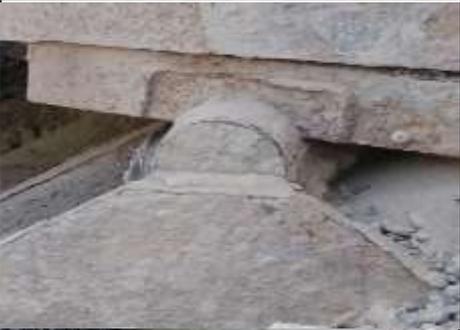
9	3/03/2019	el estribo derecho se encuentra con grietas de alta incidencia y presencia de humedad en la base del estribo, esperando que se le realice una inspección por parte de la municipalidad de Sullana lo más pronto posible para habitar el deterioro del mismo.

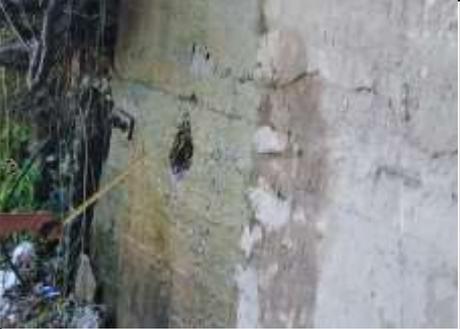
10	3/03/2019	el estribo izquierdo se encuentra en condición regular no presenta daños de consideración. Los estribos tanto derecho como izquierdo son de tipo gravedad, con zapatas de apoyo que soportan las cargas y transmiten al suelo.

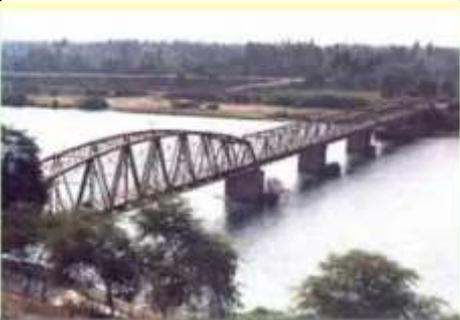
13	3/03/2019	<p>El tablero esta compuesto por una losa de pavimento asfatico de 20cm, se apresiar en la parte inferior de toda su longitud. Problemas de corrosion, deformaciones y suciedad.</p>

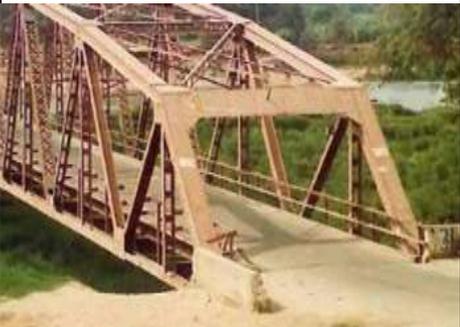
14	3/03/2019	<p>En la parte inferior del tablero esta compuesto por una losa de acero con vigas primarias transversales con un espesor de 30cm, se observa en la parte inferior de toda su longitud. Problemas de oxidacion y suciedad.</p>
