UNIVERSIDAD CATÓLICA LOS ÁNGELES  
CHIMBOTE

DETERMINACIÓN Y EVALUACIÓN DE LAS PATOLOGÍAS  
DEL CONCRETO EN LAS ESTRUCTURAS DE  
ALBAÑILERÍA DEL CERCO PERIMÉTRICO DE LA  
ASOCIACIÓN PRO ORNATO HUARUPAMPA, DISTRITO  
DE HUARAZ, PROVINCIA DE HUARAZ, REGIÓN  
ANCASH, ENERO – 2018.

**TESIS PARA OPTAR EL TÍTULO PROFESIONAL DE  
INGENIERO CIVIL**

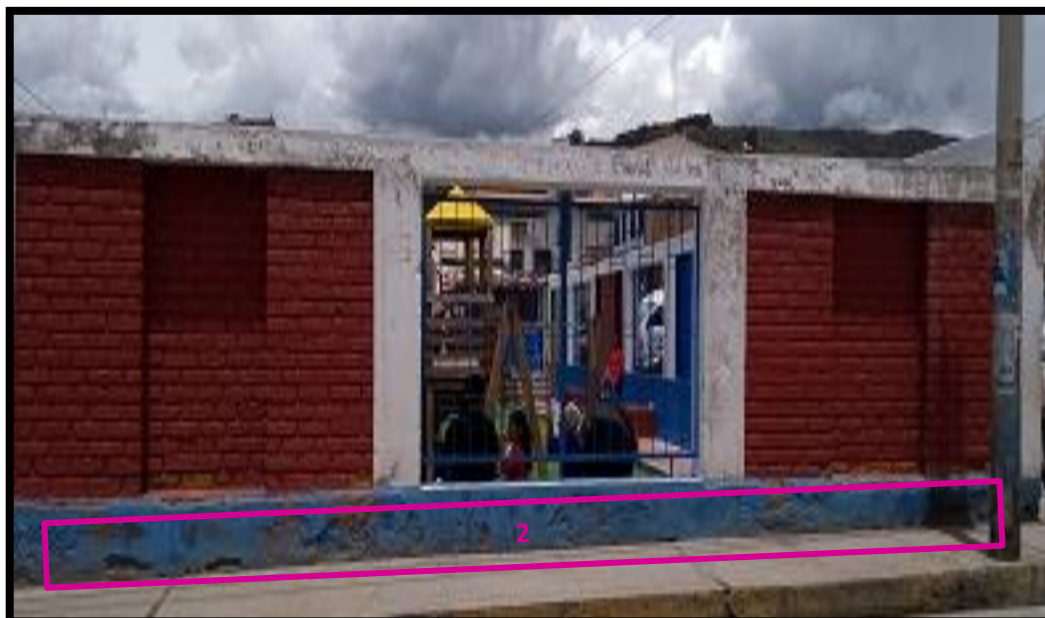
Patología Desprendimiento en Sobre Cimiento

**Tipo de patología:** Desprendimiento.

**Causas:** Para que ocurra el desprendimiento la causa importante es la higrotermia en la zona.

**Reparación:** se recomienda realizar un terrajeo con una adecuada dosificación, Curar eficientemente los elementos de concreto armado.

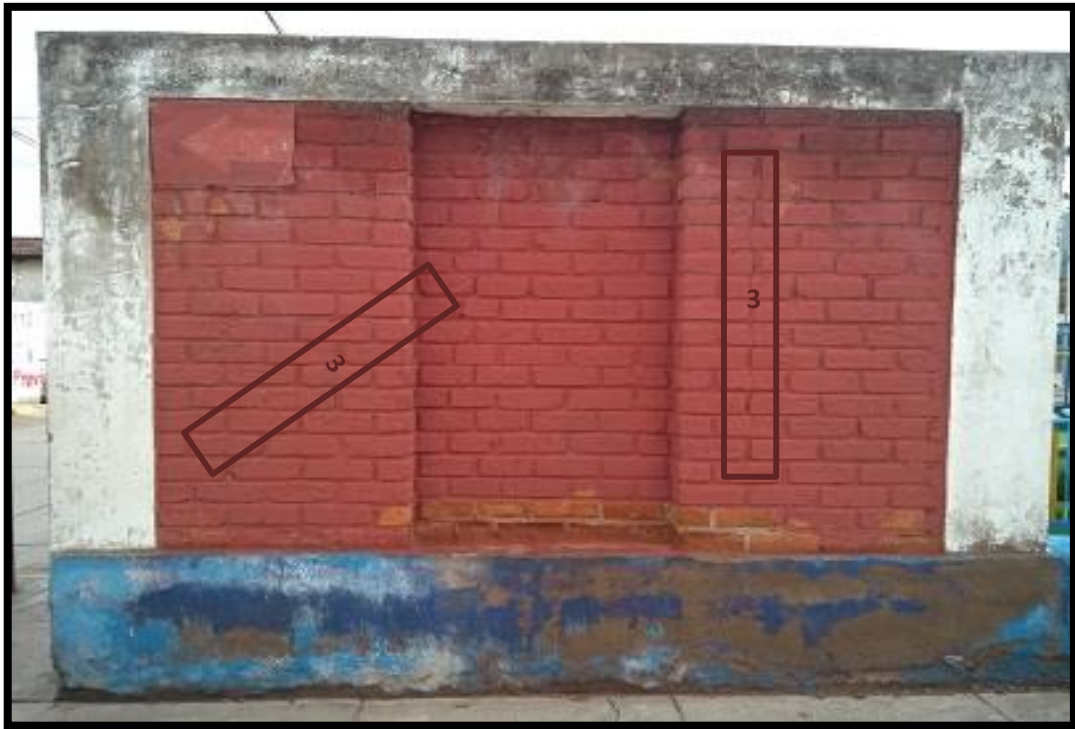
Patología Fisura Muro y Viga

**Tipo de patología:** Fisura

**Reparación:** Aplicar el mortero de reparación a todo lo largo de la fisura, presionando hacia el interior de manera de garantizar una correcta compactación y llenado.

También se debe de reparar con un aditivo epóxico para el sellado para unir concreto antiguo con concreto nuevo.

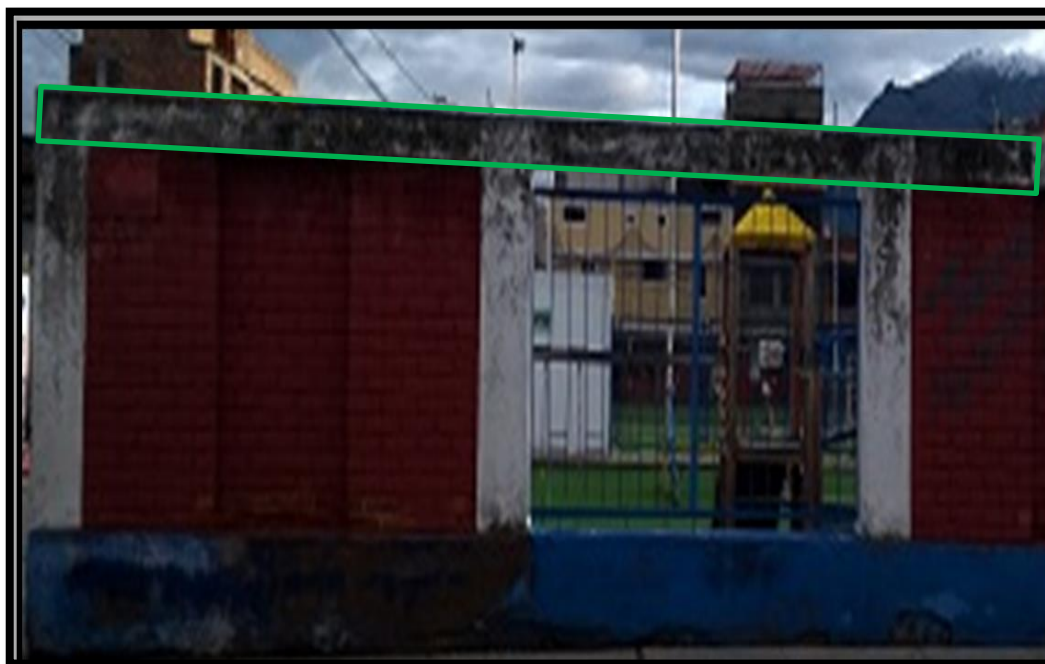
Patología Moho en Viga

**Tipo de patología:** Moho
