**“DETERMINACIÓN Y EVALUACIÓN DE LAS
PATOLOGÍAS DEL CONCRETO ARMADO EN LOS
ELEMENTOS ESTRUCTURALES DEL PUENTE
INDEPENDENCIA (LONG. 227m) – DISTRITO DE
CATACAOS – PROVINCIA PIURA, DEPARTAMENTO DE
PIURA, FEBRERO 2019”**

**TESIS PARA OPTAR EL TÍTULO PROFESIONAL DE
INGENIERO CIVIL**

Finalmente se estableció un diagnóstico sobre su estado, siendo las de mayor incidencia: eflorescencia, grietas y erosión por abrasión y la patología de mayor preocupación las fracturas. Concluyéndose que los elementos estructurales del Puente Independencia se encuentran en una condición estadística de **3.44** es decir un estado “**Malo**”.

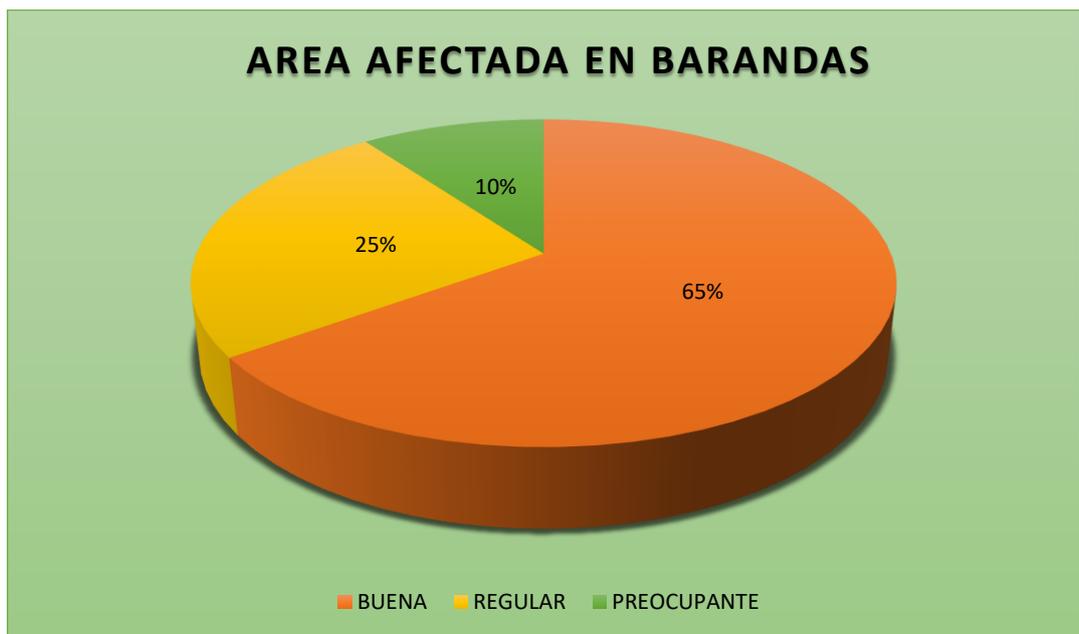
Imagen N° 32. Área afectada en Barandas
Fuente: Elaboración propia (2019)

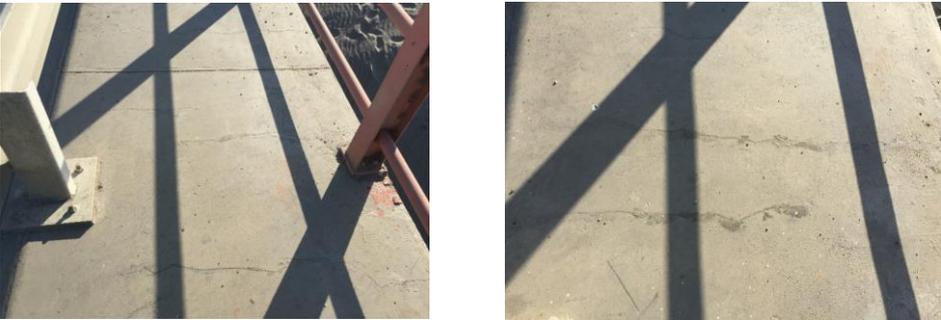
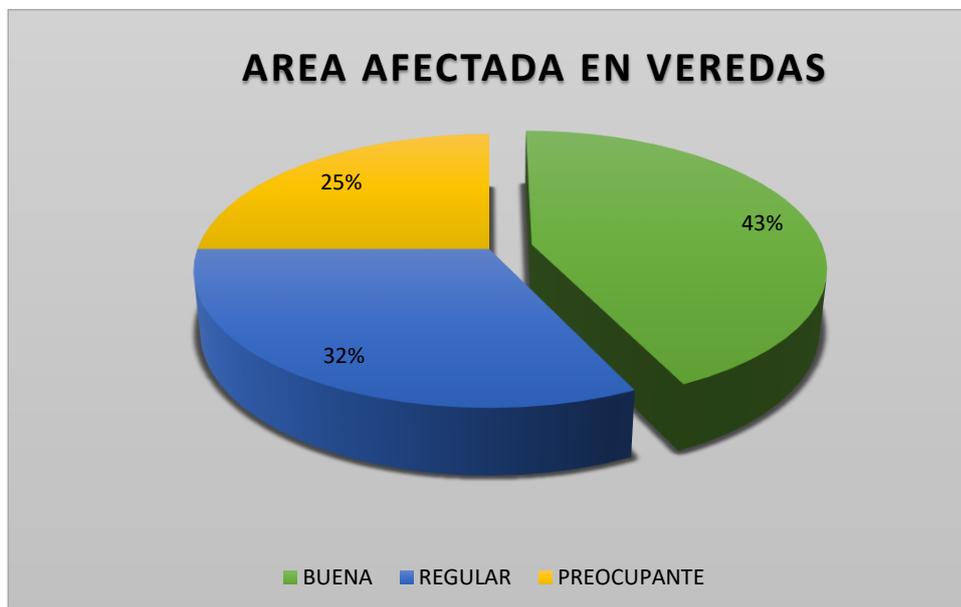
OBSERVACIONES: Estas grietas que vemos en la figura se repiten a lo largo de toda la vereda tanto del lado derecho como izquierdo

Imagen N° 33. Área afectada en Veredas
Fuente: Elaboración propia (2019)

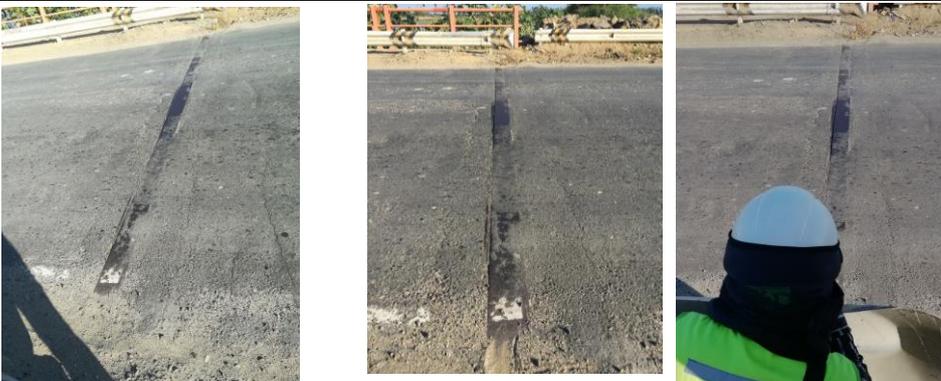
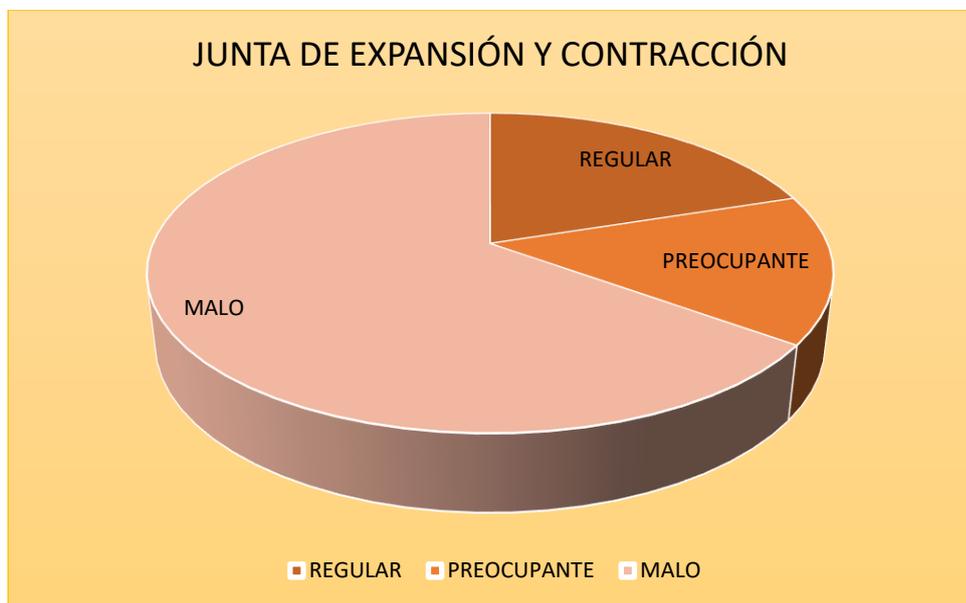
OBSERVACIONES: La junta de expansión y contracción y la misma losa de aproximación se encuentran un tanto deterioradas. La Junta presenta la patología de Erosion por abrasión.

Imagen N° 34. Área afectada Junta de expansión y contracción.
Fuente: Elaboración propia (2019)

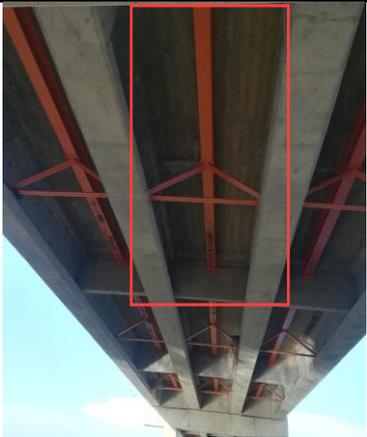
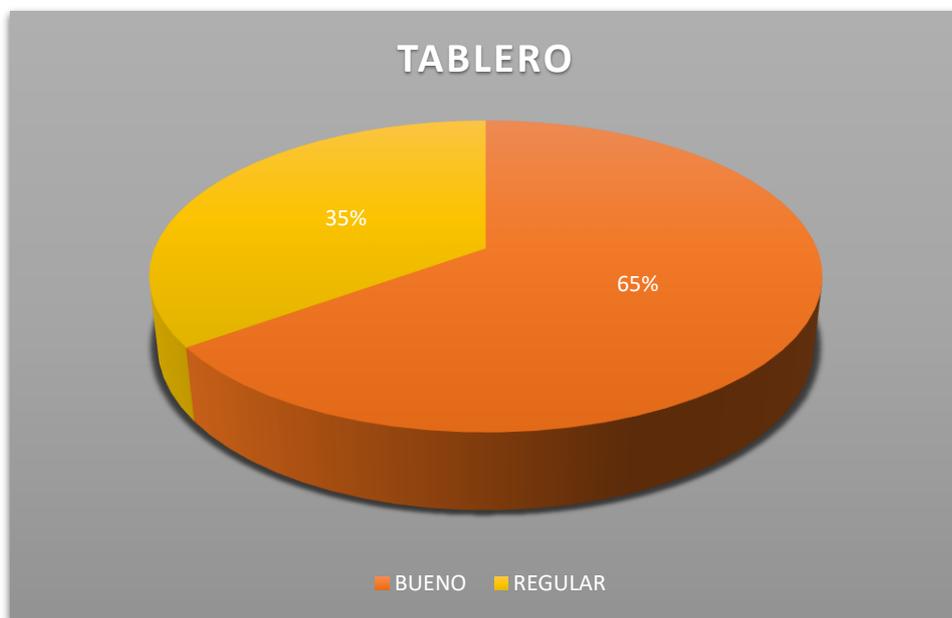
OBSERVACIONES: Para efectos de evaluación del Tablero consideramos la parte inferior donde se pudieron apreciar varias patologías entre las más importantes encontramos la eflorescencia.

Imagen N° 35. Área afectada en Tablero.
Fuente: Elaboración propia (2019)

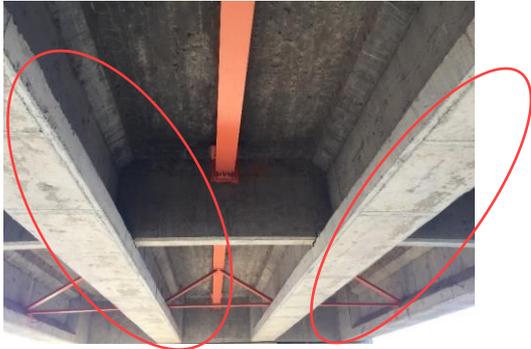
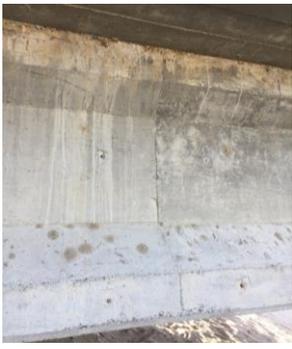
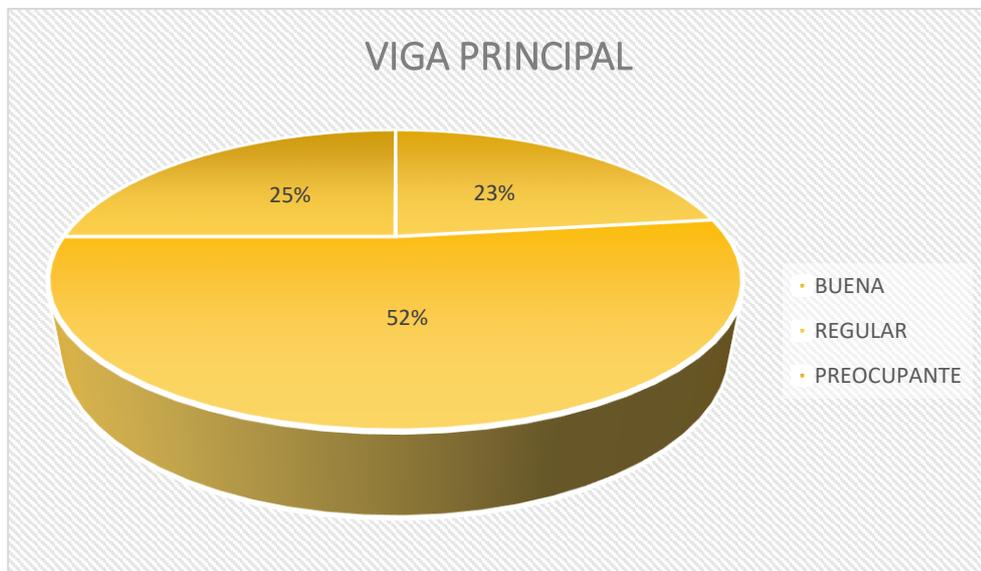
<p>OBSERVACIONES: Las patologías de mayor incidencia en las Vigas Principales se encontraron la Abrasión y la Eflorescencia, tal como se aprecia en las imágenes. Para efectos de evaluación se considero la superficie o caras expuestas a estos tipos de patologías.</p>			
ELEMENTOS DEL PUENTE: SUPERESTRUCTURA				COMPONENTE DEL PUENTE: VIGAS PRINCIPALES					
ESTADO GENERAL SINTOMATICO									
ELEM.	TIPO DE PATOLOGIA	AREA DE COMPONENTE	GRADO SEVER.	%A. Afect	% Total	Cond. Est.	Fact. Impor	Cont.al Pt	
112	1. Erosión por abrasión	272.4	0	E		100	3.00	1.00	3
			1	B	23				
			2	R	52				
			3	P	25				
			4	M	0				
			5	P	0				
GRADOS DE DETERIORO									
GRADO 1	Puede haber decoloración, eflorescencia y otros efectos del intemperismo y abrasión superficial.								
GRADO 2	Puede haber fisuras menores de 1.5mm de separación. Puede haber disgregación del mortero o desprendimientos no mayores de 25mm

Imagen N° 36. Área afectada en Vigas Principales
Fuente: Elaboración propia (2019)

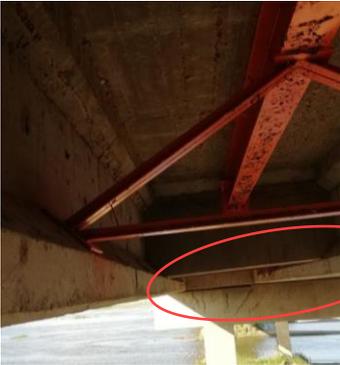
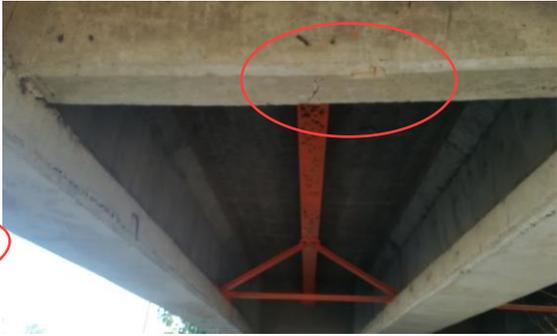
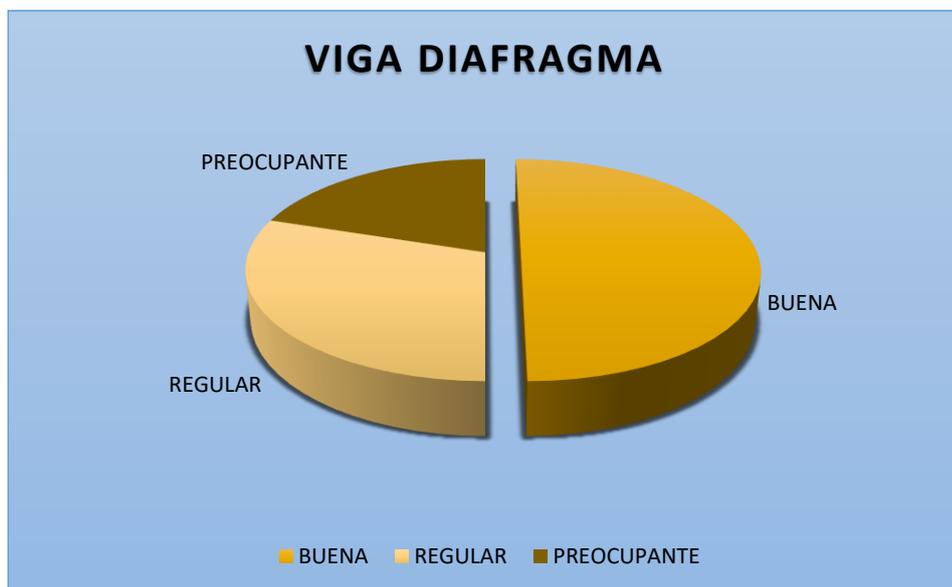
<p>OBSERVACIONES: Las patologías de mayor incidencia en las Vigas Diafragmas son los impactos por causa de que en el ultimo fenomeno por la crecida del rio este trajo mucho desmonte lo cual impactan en las vigas al pasar por el puente.</p>

Imagen N° 37. Área afectada en Vigas Diafragmas
Fuente: Elaboración propi (2019)

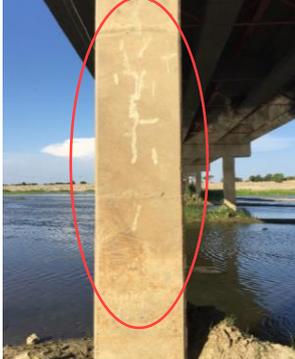
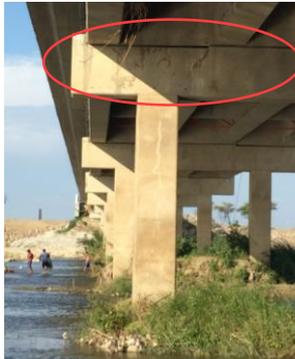
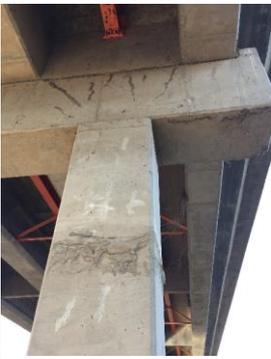
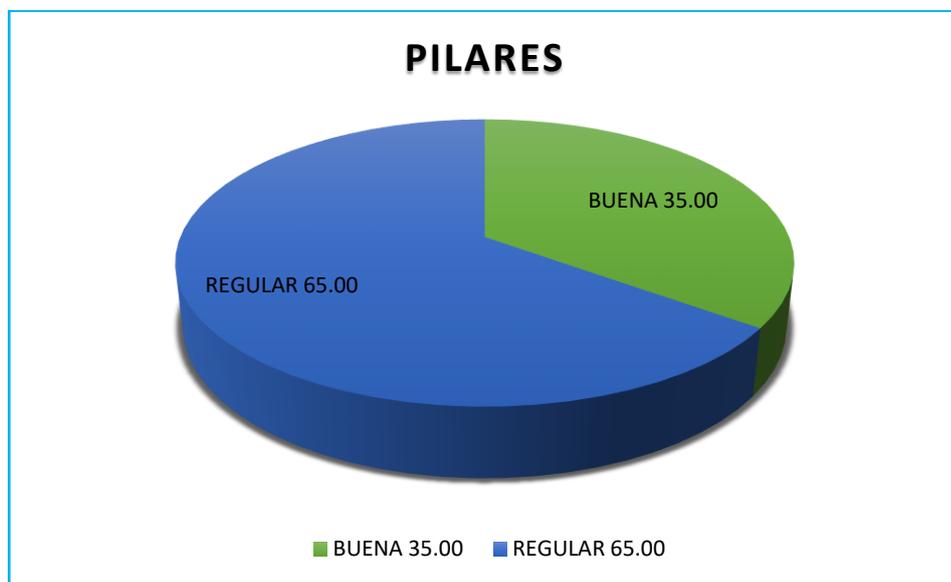
ELEMENTOS DEL PUENTE: SUBESTRUCTURA				COMPONENTE DEL PUENTE: PILARES					
ESTADO GENERAL SINTOMATICO									
ELEM.	TIPO DE PATOLOGIA	AREA DE COMPONENTE	GRADO SEVER.	%A. Afect	% Total	Cond. Est.	Fact. Impor	Cont.al Pt	
241	14. Fracturas.	53.76	0	E	0	100	2.00	1.00	2
			1	B	35				
			2	R	65				
			3	P	0				
			4	M	0				
5	P	0							
GRADOS DE DETERIORO									
GRADO 1	Puede haber decoloración, eflorescencia y otros efectos del intemperismo y abrasión superficial. Puede haber disgregación o desprendimiento, no mayor de 12mm de profundidad.

Imagen N° 38. Área afectada en Pilares
Fuente: Elaboración propia (2019)

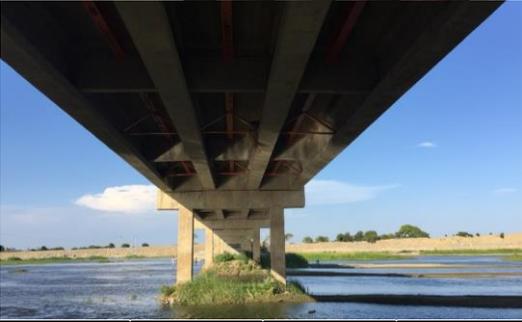
8	12/01/2019	Vista de parte inferior de losa de concreto en regular estado.

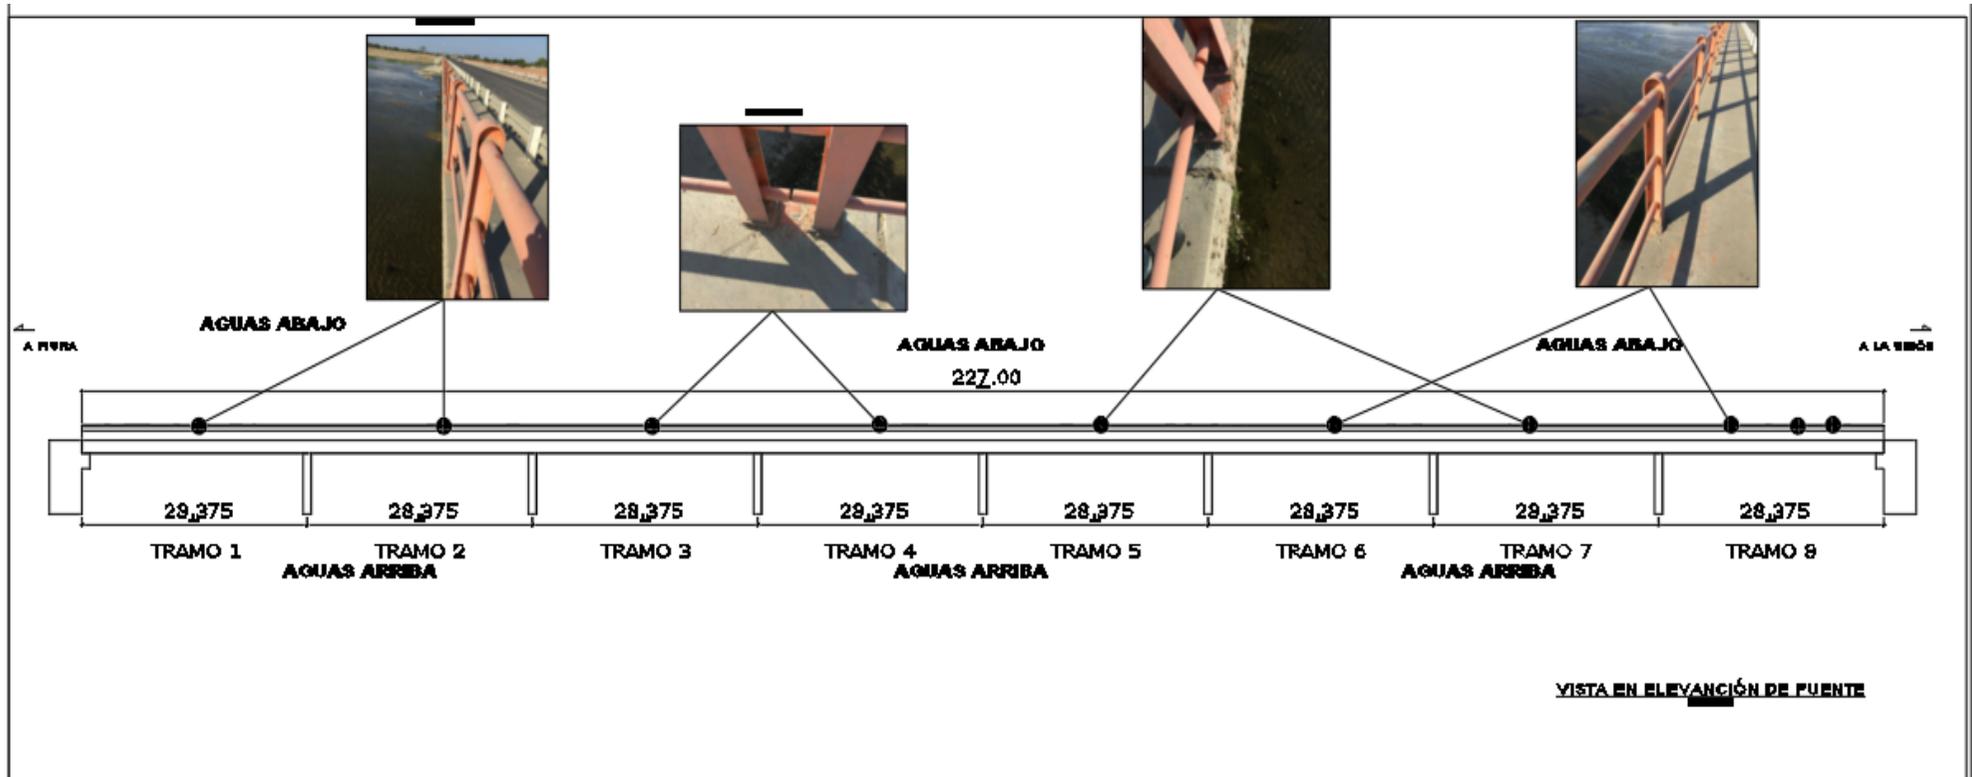
LEYENDA	
	CORROSIÓN GRADO 1
	CORROSIÓN GRADO 2
	CORROSIÓN GRADO 3
NOTA: EN AMBOS SENTIDOS DEL PUENTE LAS BARANDAS DE LOS TRAMOS 2 Y 7 PRESENTAN PATOLOGÍAS DE CORROSIÓN GRADO 3
