UNIVERSIDAD CATÓLICA LOS ÁNGELES  
CHIMBOTE

DETERMINACIÓN Y EVALUACIÓN DE LAS  
PATOLOGÍAS EN EL CONCRETO DEL CANAL DE  
RIEGO PALO PARADO DESDE LA PROGRESIVA KM  
0+000 HASTA KM.1+000, LA LEGUA, DISTRITO  
CATACAOS, PROVINCIA PIURA, DEPARTAMENTO  
PIURA - NOVIEMBRE, 2018

**TESIS PARA OPTAR EL TÍTULO PROFESIONAL DE:**  
**INGENIERO CIVIL**

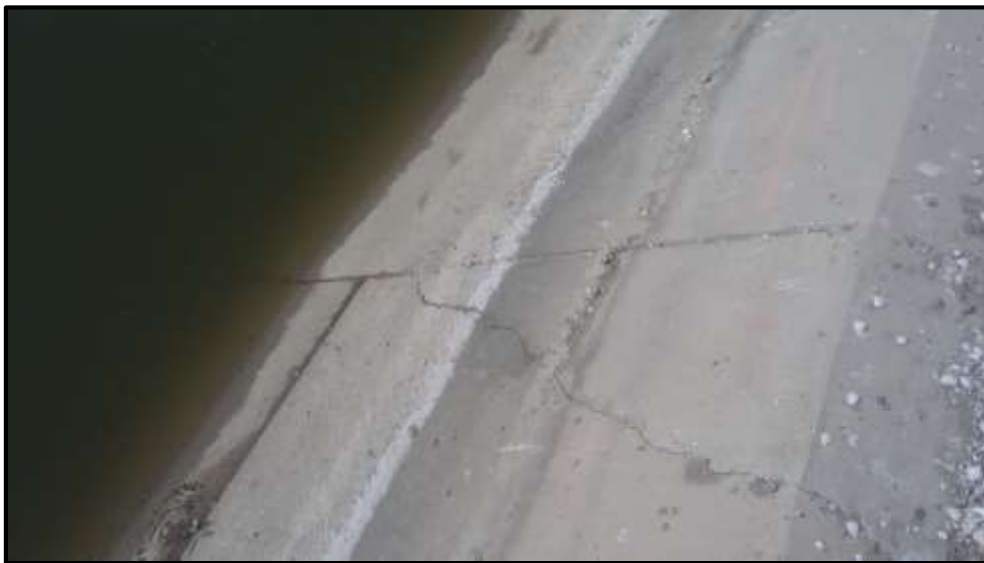
### **Gráfico N° 7 - Grietas**

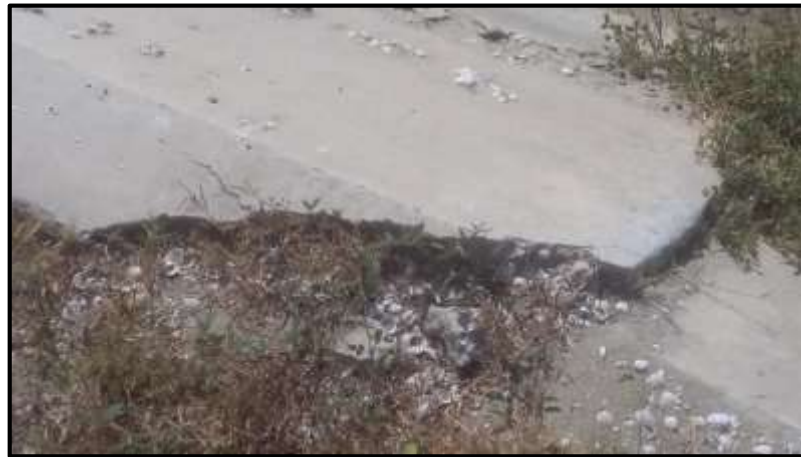
**Gráfico N° 10 - Erosión**

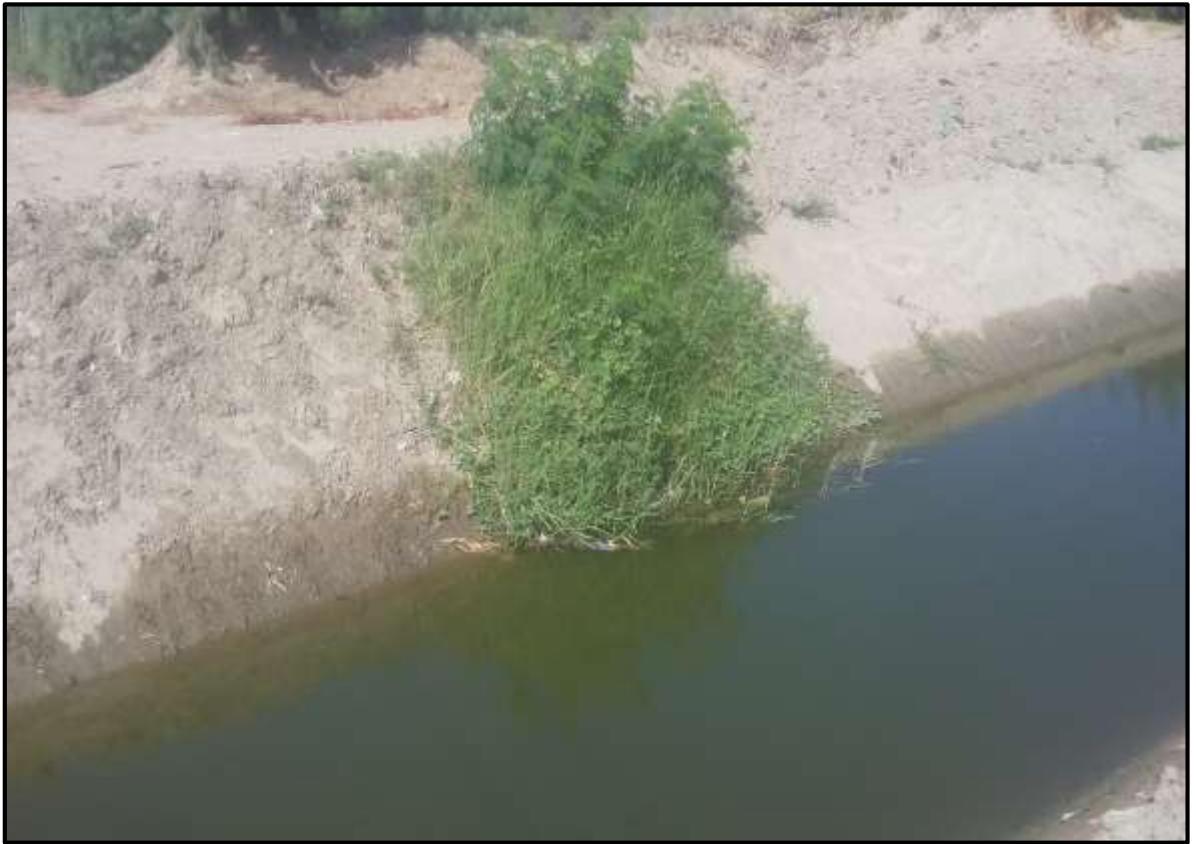
**Gráfico N° 46: Patología de vegetacion en el canal**
