**UNIVERSIDAD CATOLICA LOS ANGELES DE
CHIMBOTE**

**DETERMINACIÓN Y EVALUACIÓN DE LAS
PATOLOGÍAS DEL CONCRETO PARA OBTENER EL
ÍNDICE DE INTEGRIDAD ESTRUCTURAL DEL
PAVIMENTO Y CONDICIÓN OPERACIONAL DE LA
SUPERFICIE DE LA PISTA EN EL JIRON RUBÉN
CALLEGARI, DISTRITO Y PROVINCIA DE SATIPO,
REGION DE JUNÍN, ENERO – 2019.**

**INFORME FINAL DE INVESTIGACION PARA OPTAR EL
TITULO PROFESIONAL DE INGENIERO CIVIL**

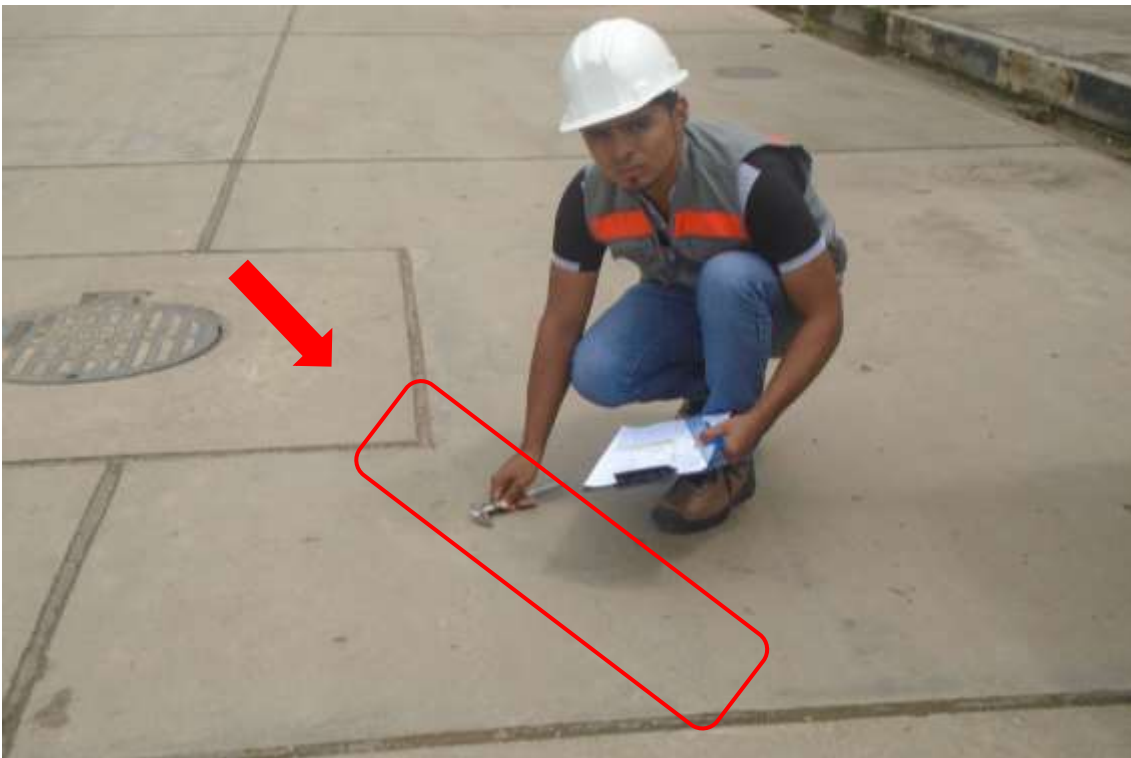
Figura 174. En la fotografía se observa la patología grieta de esquina de la unidad de muestra 1.

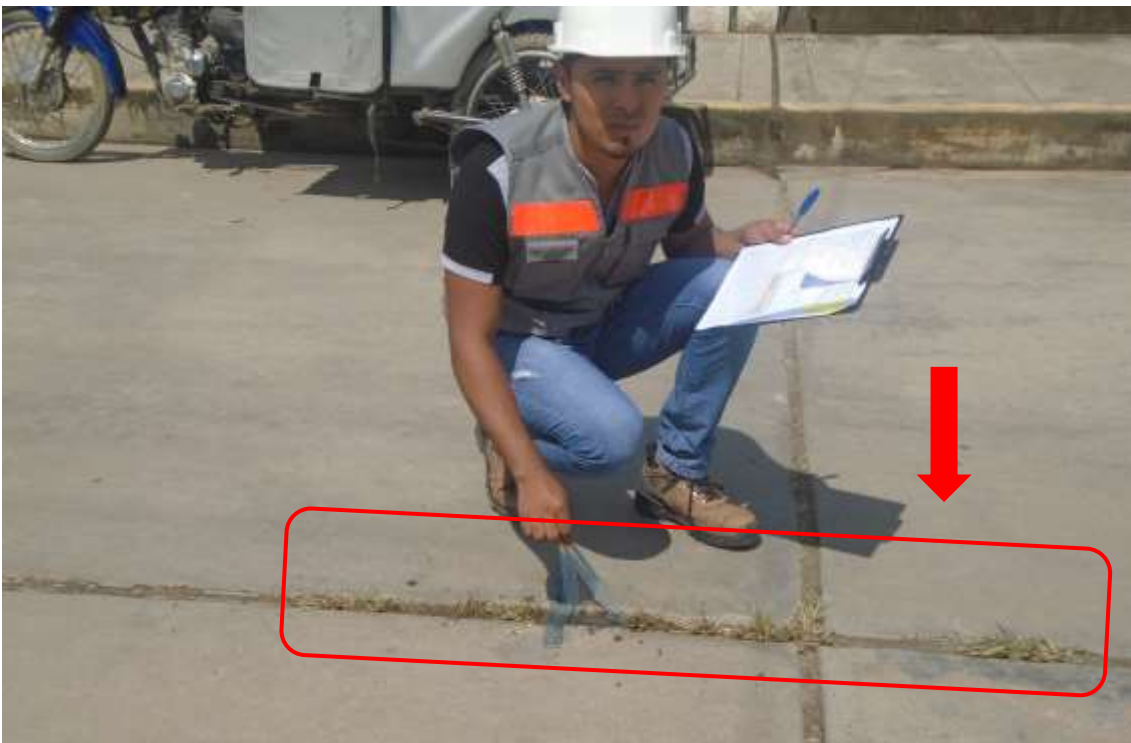
Figura 186. En la fotografía se observa la patología daño del sello de la junta, también se aprecia crecimiento de vegetación de la unidad de muestra 4.

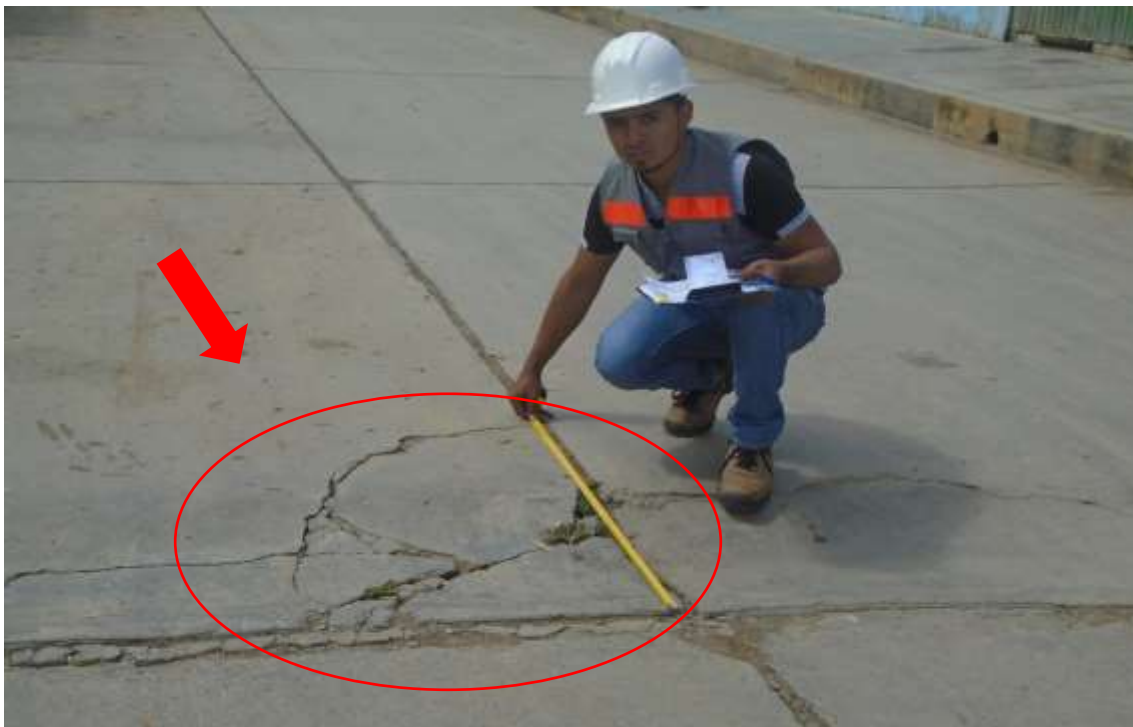
Figura 188. En la fotografía se observa la patología descascaramiento de junta y de esquina, grieta de esquina y lineales de la unidad de muestra 5.

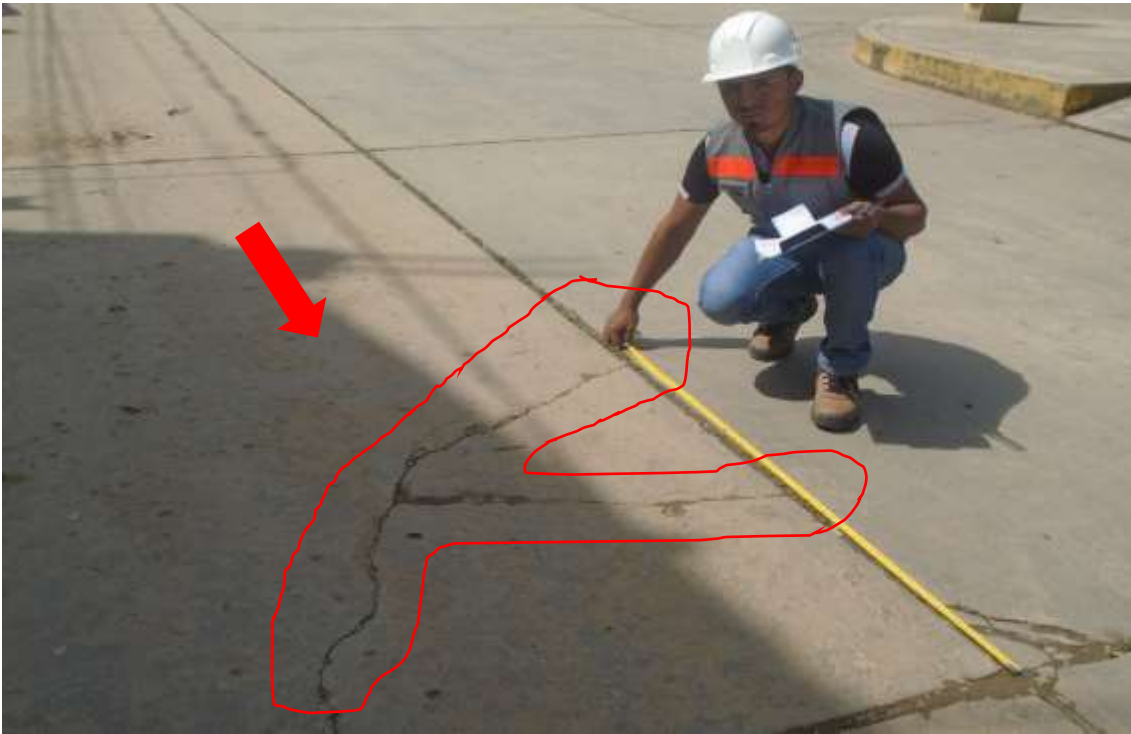
Figura 189. En la fotografía se observa la patología grieta de esquina, descascaramiento de esquina de la unidad de muestra 5.

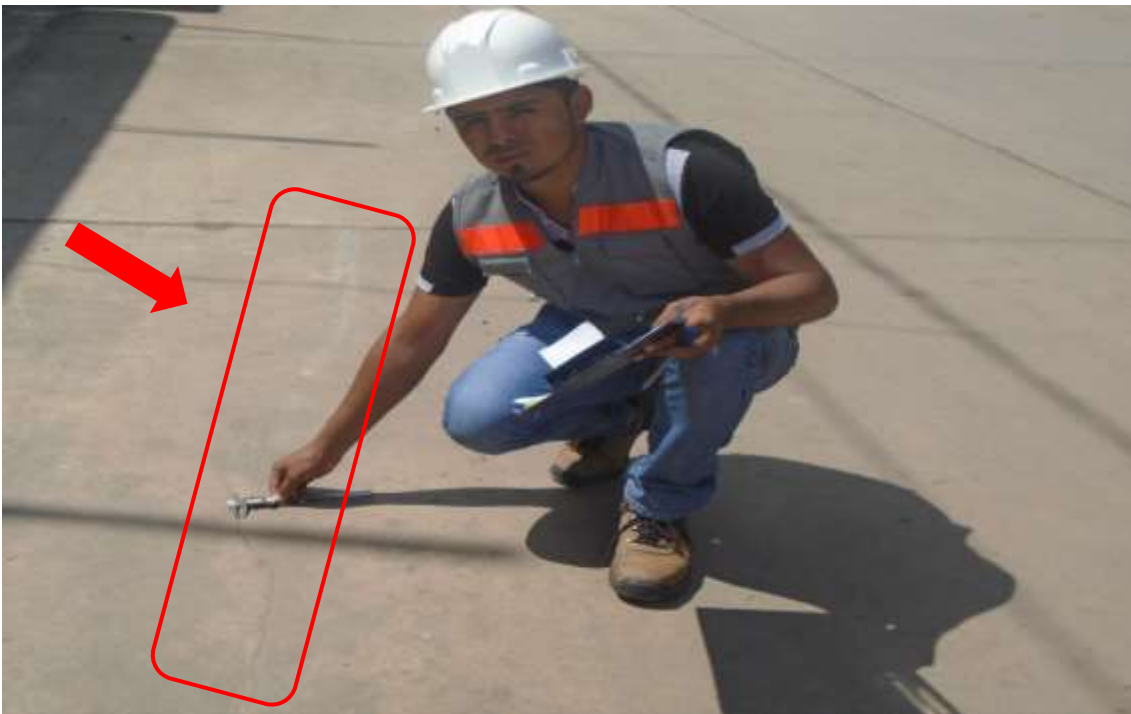
Figura 190. En la fotografía se observa la patología grieta lineales de la unidad de muestra 5.

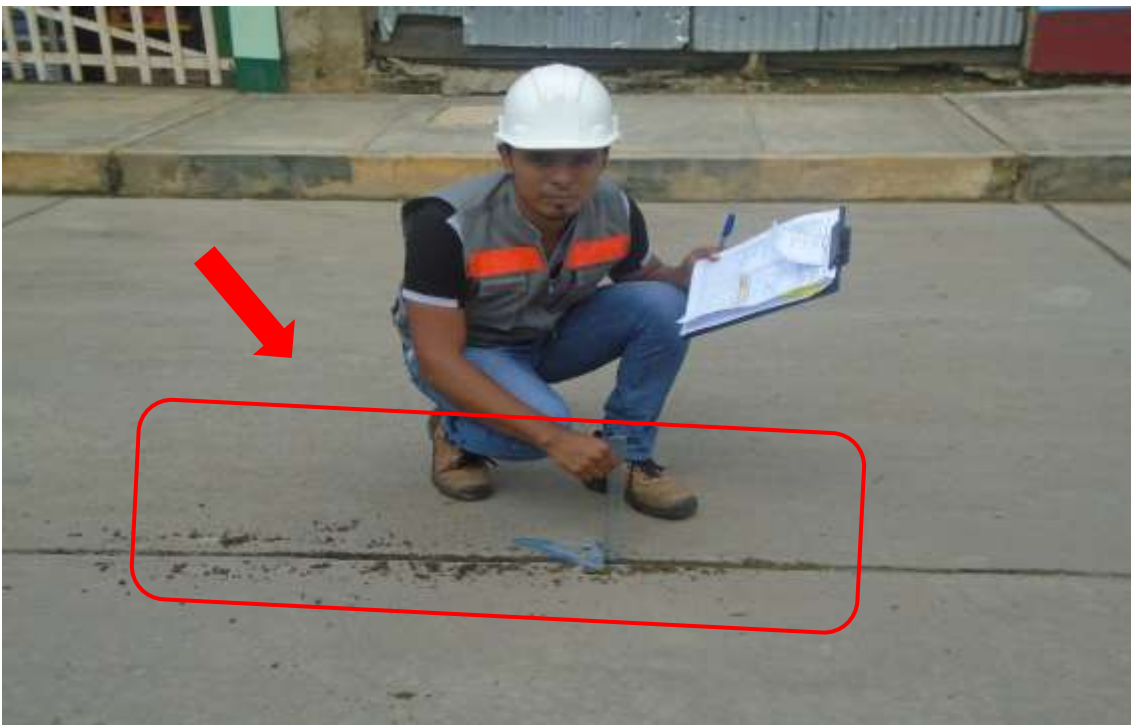
Figura 192. En la fotografía se observa la patología daño del sello de la junta de la unidad de muestra 6.

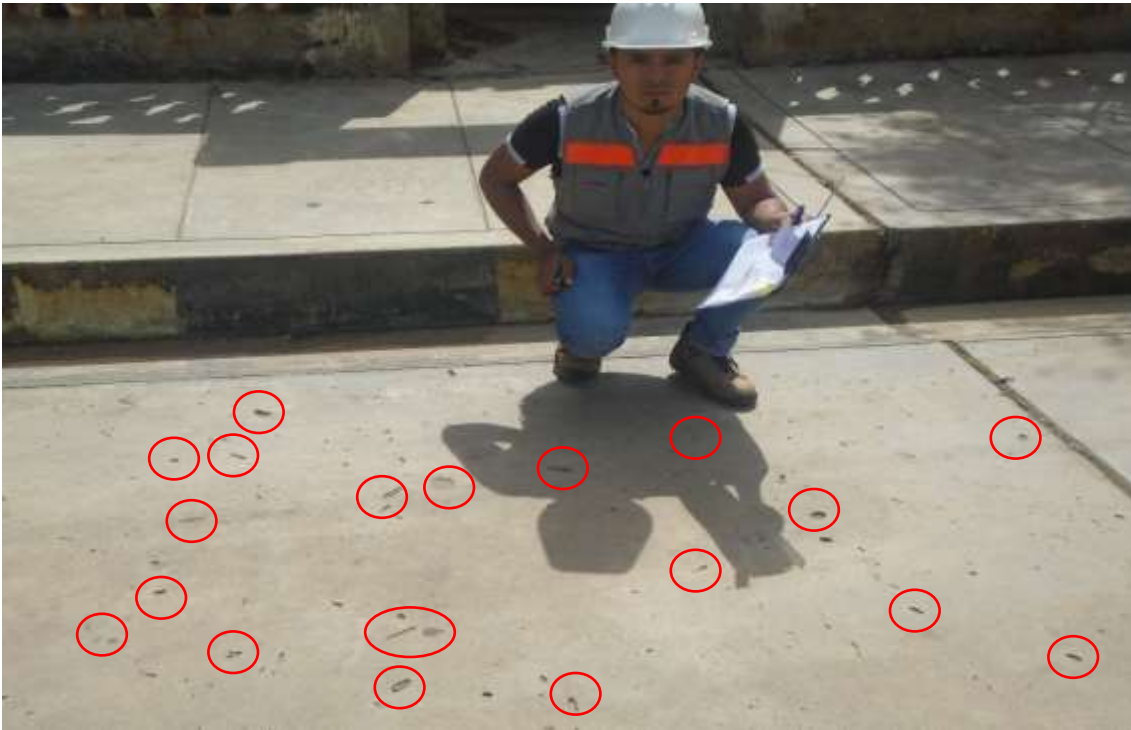
Figura 193. En la fotografía se observa la patología popouts de la unidad de muestra 6.

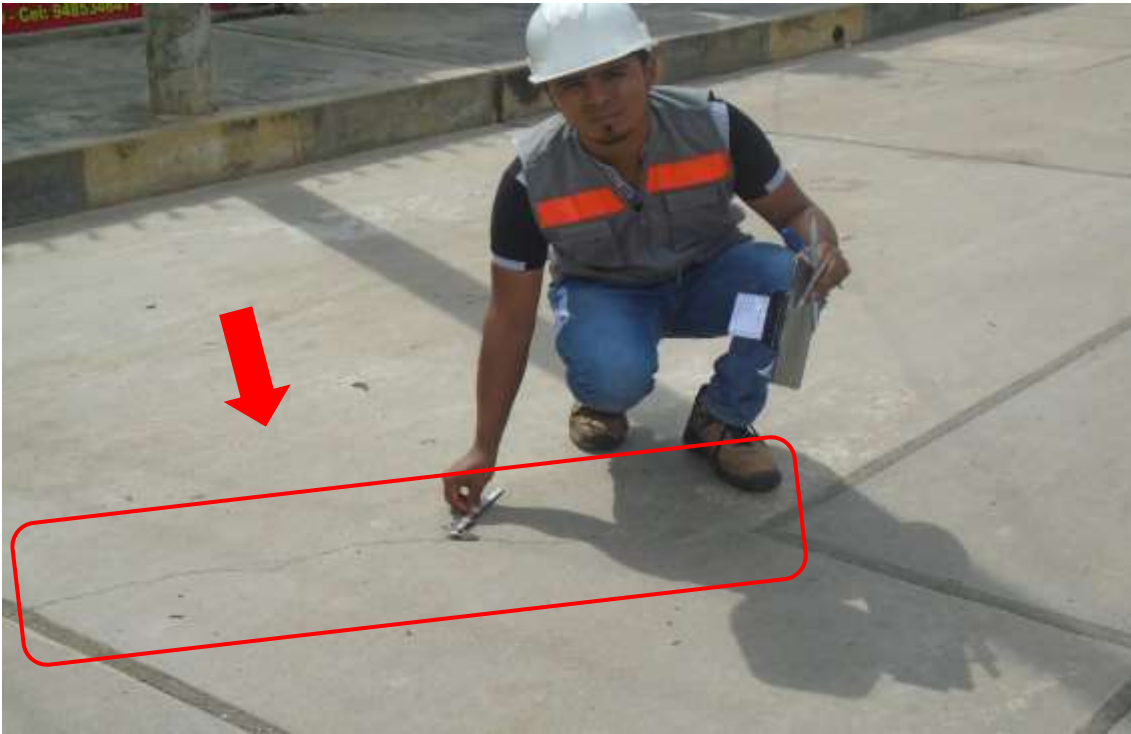
Figura 197. En la fotografía se observa la patología grieta de esquina de la unidad de muestra 7.

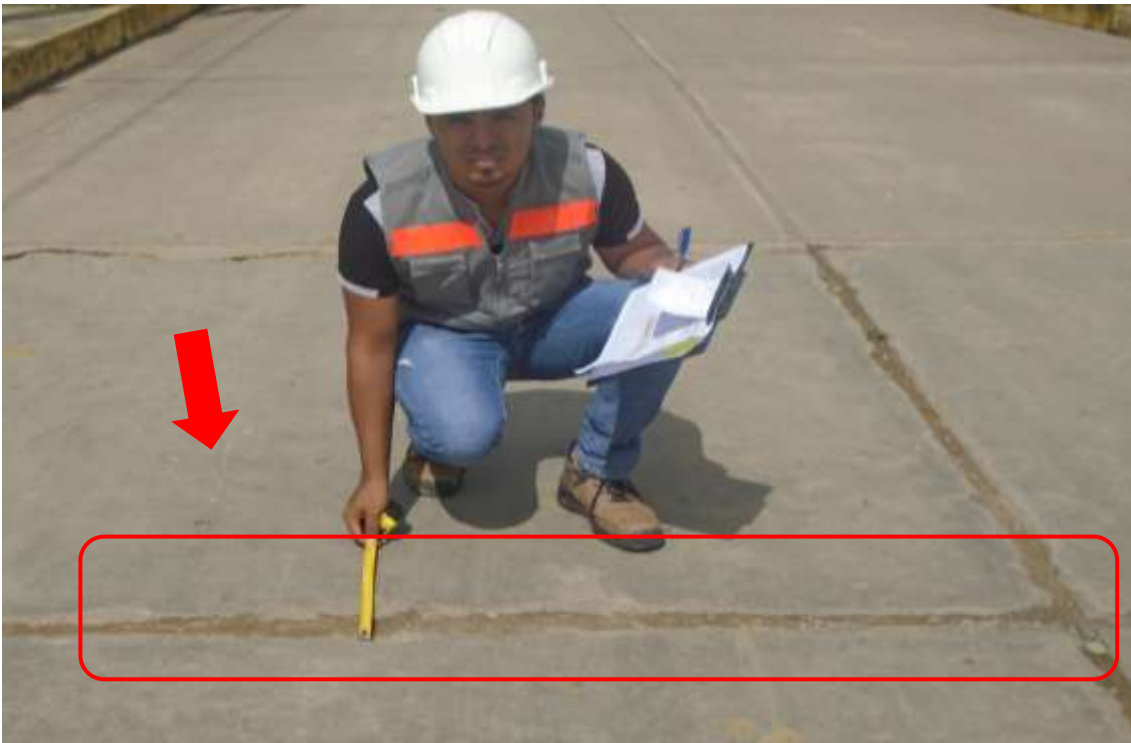
Figura 198. En la fotografía se observa la patología Descascaramiento de junta de la unidad de muestra 7.
