**DETERMINACIÓN Y EVALUACIÓN DE LAS
PATOLOGÍAS DEL MORTERO PARA OBTENER EL
INDICE DE INTEGRIDAD ESTRUCTURAL DEL
PAVIMENTO Y CONDICIÓN OPERACIONAL DE LA
SUPERFICIE DEL PAVIMENTO RÍGIDO DE LA CALLE
BORJA, DISTRITO DE PUNCHANA, PROVINCIA
MAYNAS, REGIÓN LORETO – MARZO 2017.**

**TESIS PARA OPTAR EL TÍTULO DE:
INGENIERO CIVIL**

BACH. FRANCISCO ARTURO MORRIS LARRAÑAGA

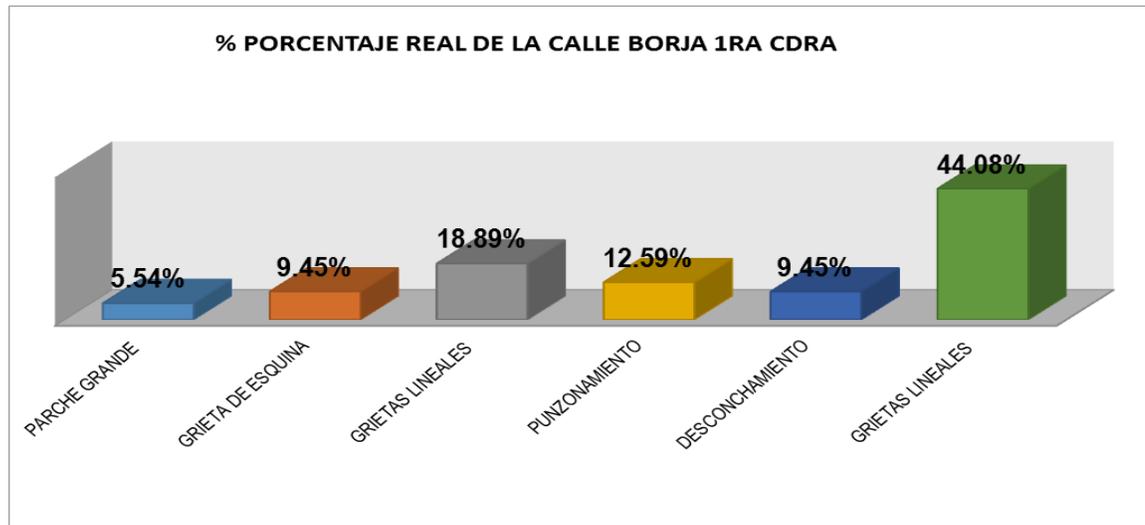
Figura 39: Gráfico de clasificación del PCI. U-01

Descripción: Encontrado los valores deducidos corregidos de todas las fallas patológicas y sus niveles de severidad, se clasificó dentro del rango del PCI de 49.85, su clasificación es Regular.

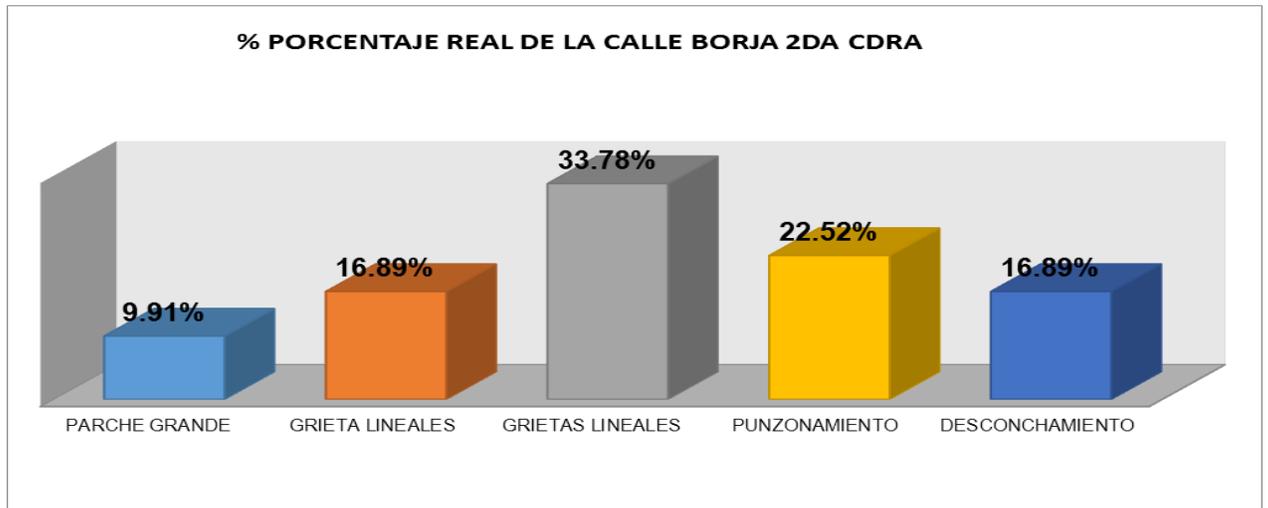
Figura 47: Gráfico de clasificación del PCI. U-02

Descripción: Encontrado los valores deducidos corregidos de todas las fallas patológicas y sus niveles de severidad, se clasificó dentro del rango del PCI de 49.37, su clasificación es Regular.

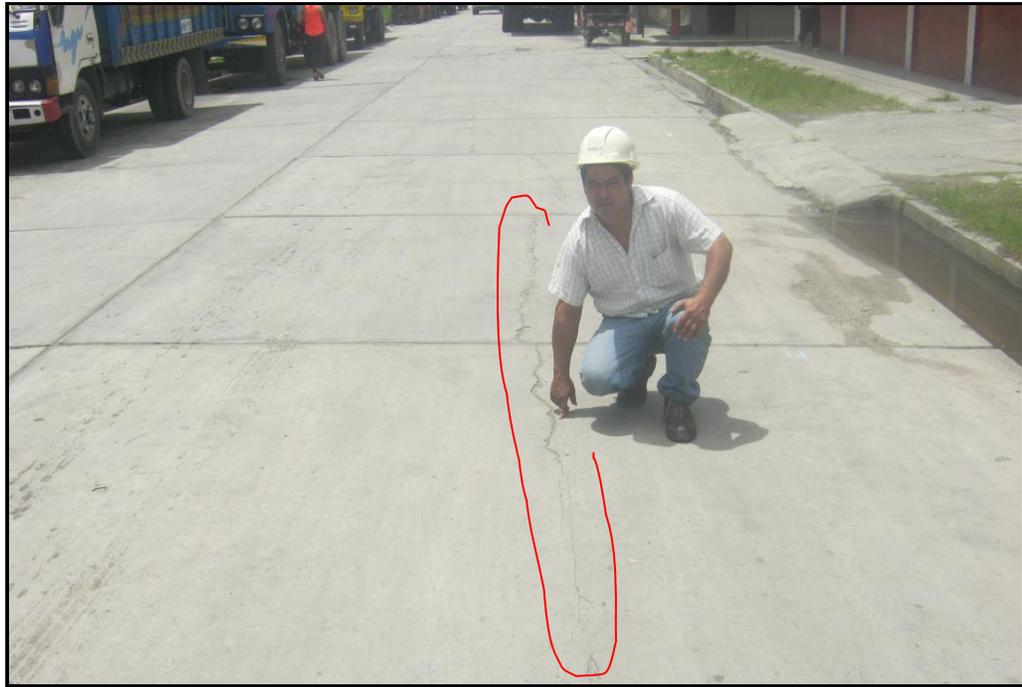
Figura 78: se observa grieta lineal de severidad media.

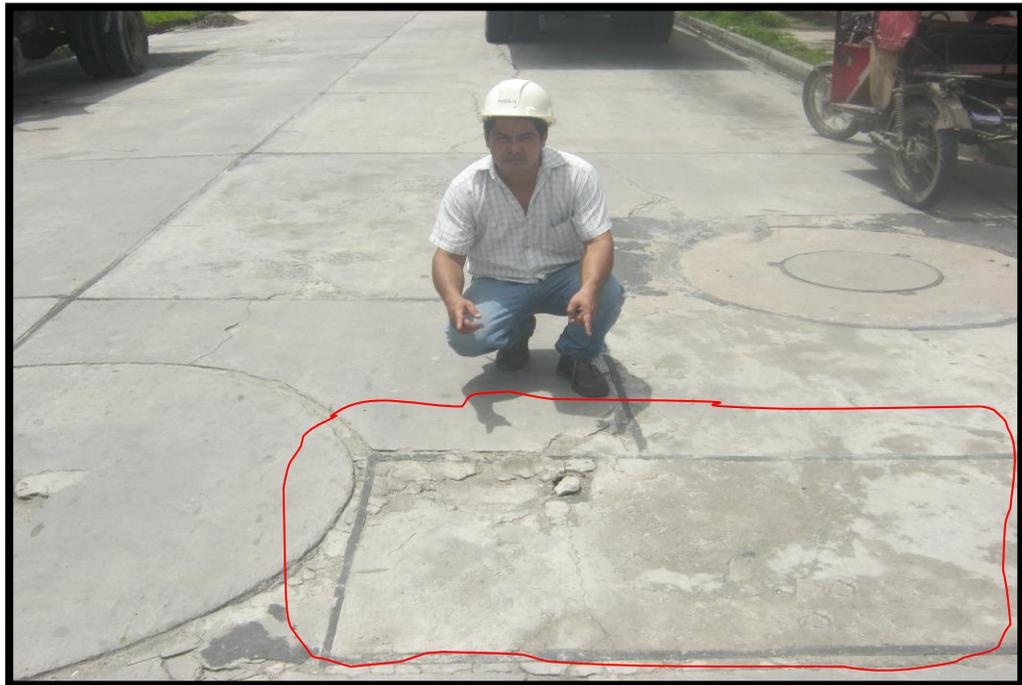
Figura 79: se observa parcheo grande de severidad media.

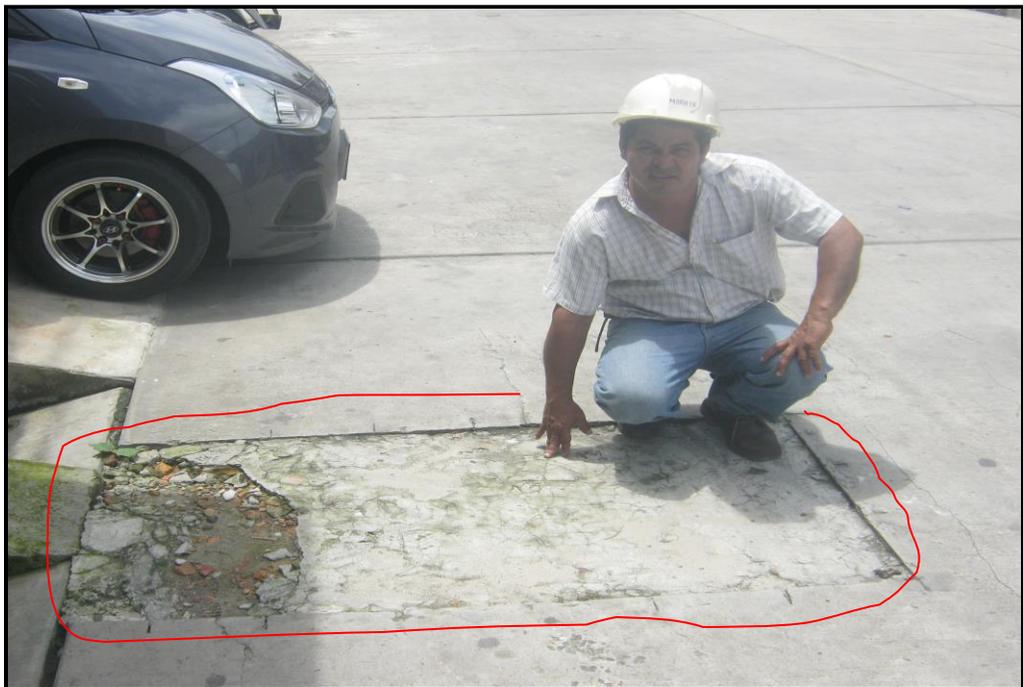
Figura 81: se observa parcheo grande de severidad media.

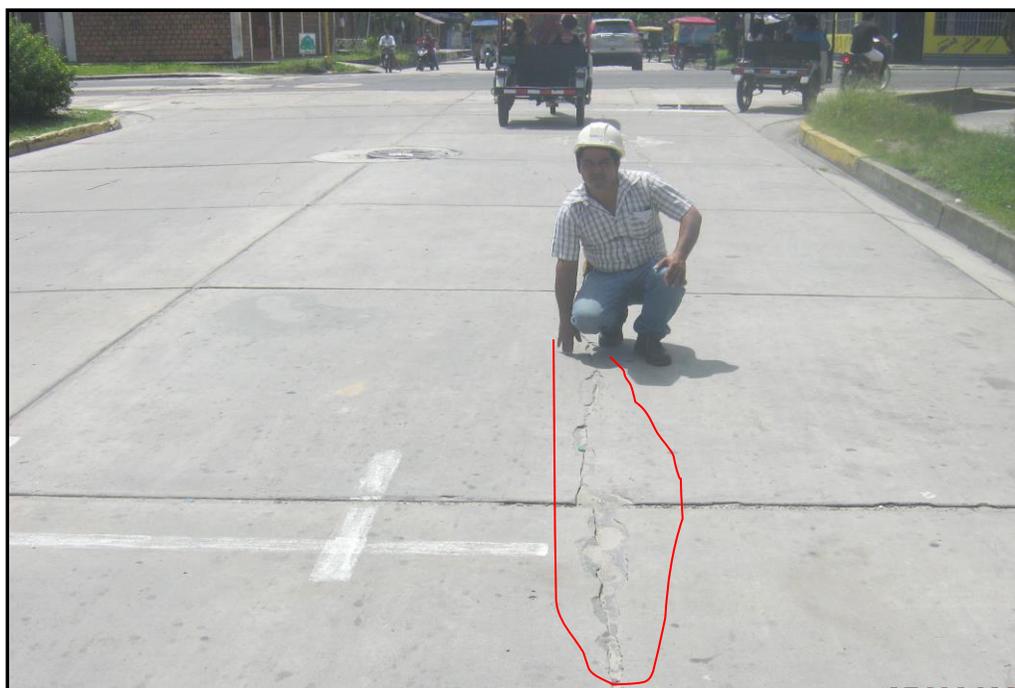
Figura 87: Se observa grieta lineal de severidad media.
