**UNIVERSIDAD CATÓLICA LOS ÁNGELES DE  
CHIMBOTE**

**DETERMINACIÓN Y EVALUACIÓN DE PATOLOGÍAS  
DEL CONCRETO PARA OBTENER EL ÍNDICE DE  
INTEGRIDAD ESTRUCTURAL DEL PAVIMENTO Y LA  
CONDICIÓN OPERACIONAL DE LA SUPERFICIE DE LA  
PISTA EN LA CALLE 7 DE JUNIO Y LA CALLE 3 DE  
NOVIEMBRE, DISTRITO DE PANGO, PROVINCIA DE  
SATIPO, REGIÓN JUNÍN, ENERO - 2019.**

**INFORME FINAL DE INVESTIGACIÓN PARA OPTAR EL  
TÍTULO PROFESIONAL DE INGENIERO CIVIL**

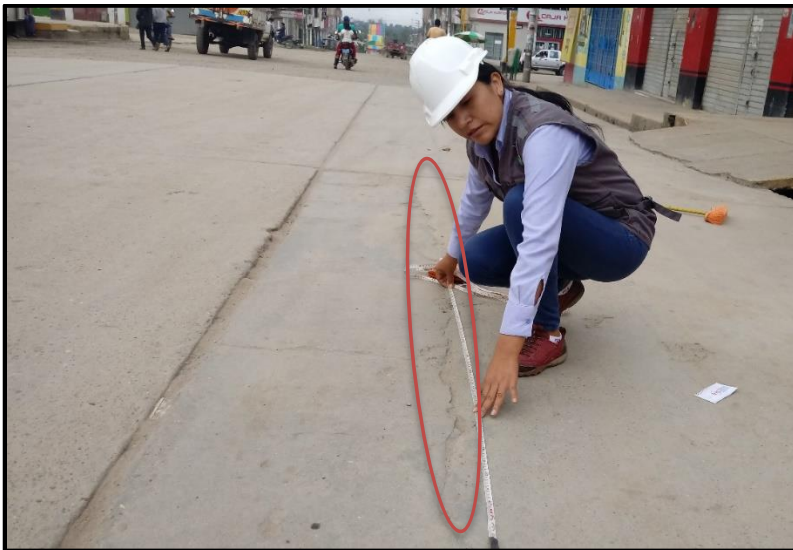
**Figura 82:** Grietas lineales en la calle 7 de Junio para la UM-01.

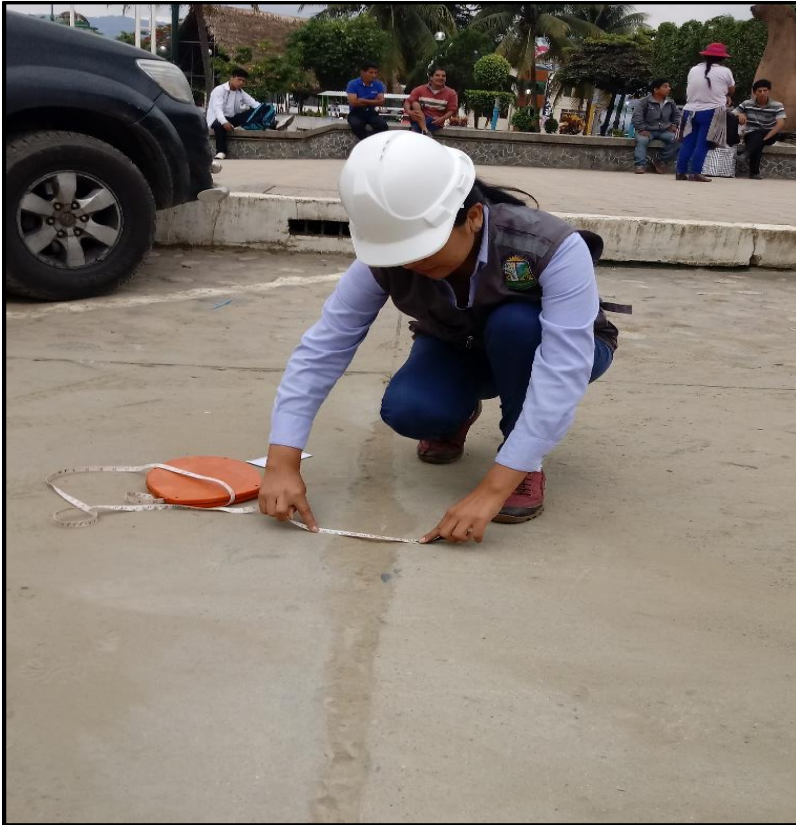
**Figura 83:** Sello de junta en la calle 7 de Junio para la UM-01.

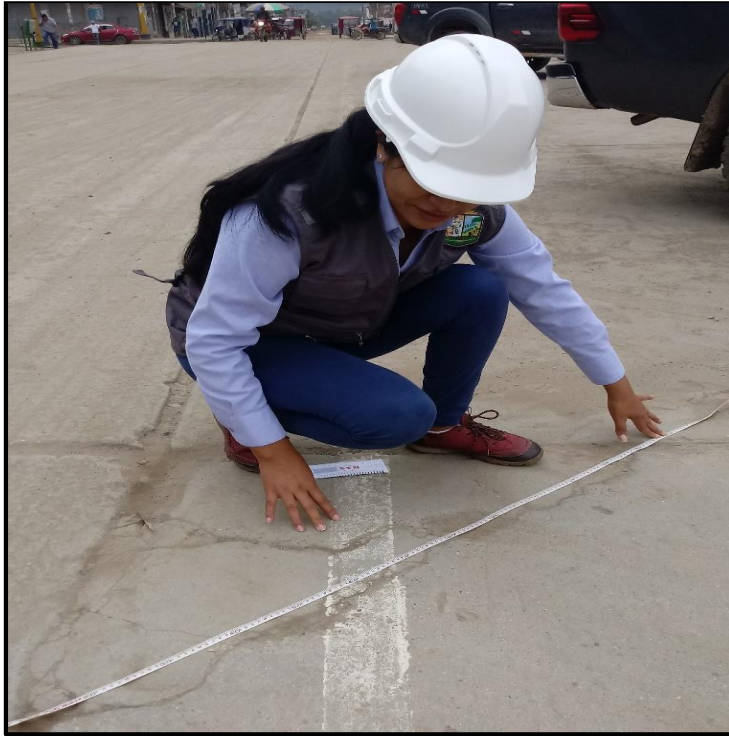
**Figura 85:** Grieta de esquina en la calle 7 de Junio para la UM-01.

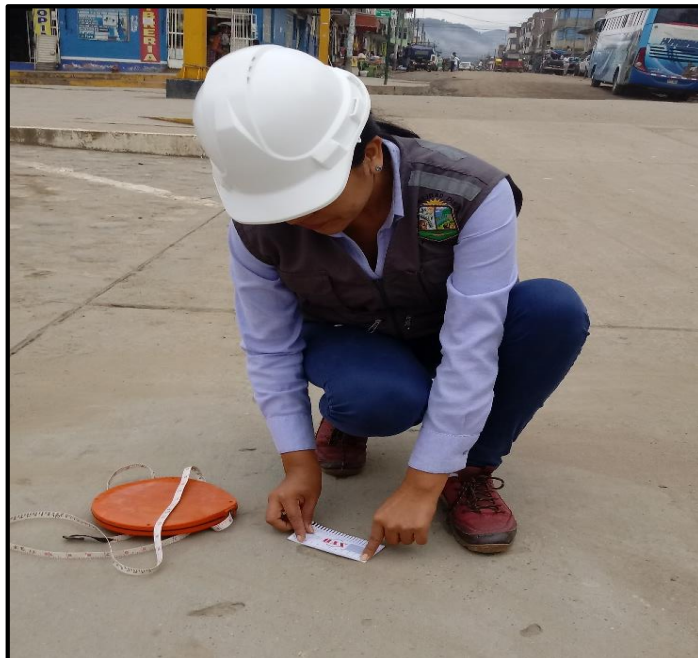
**Figura 86:** Popouts en la calle 7 de Junio para la UM-02.

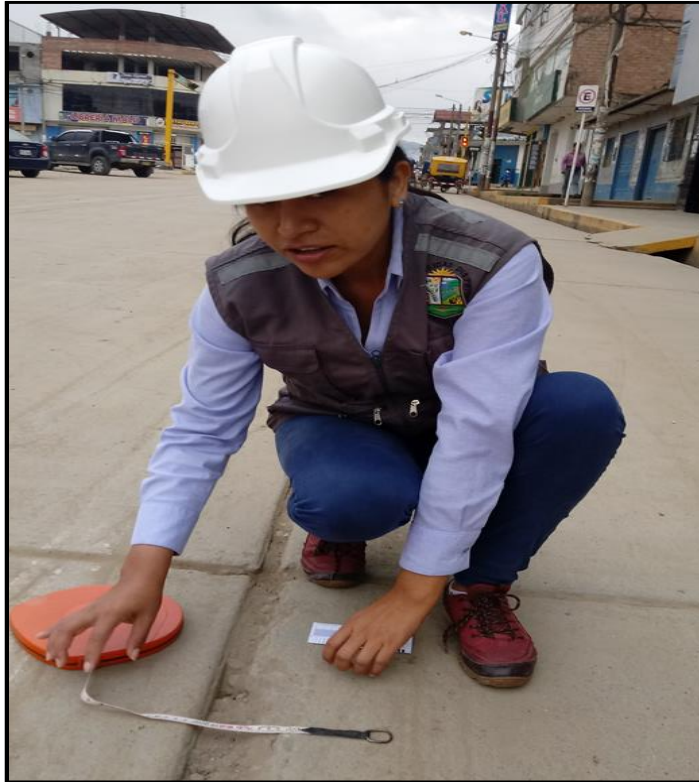
**Figura 87:** Daño de sello de junta en la calle 7 de Junio para la UM-02.

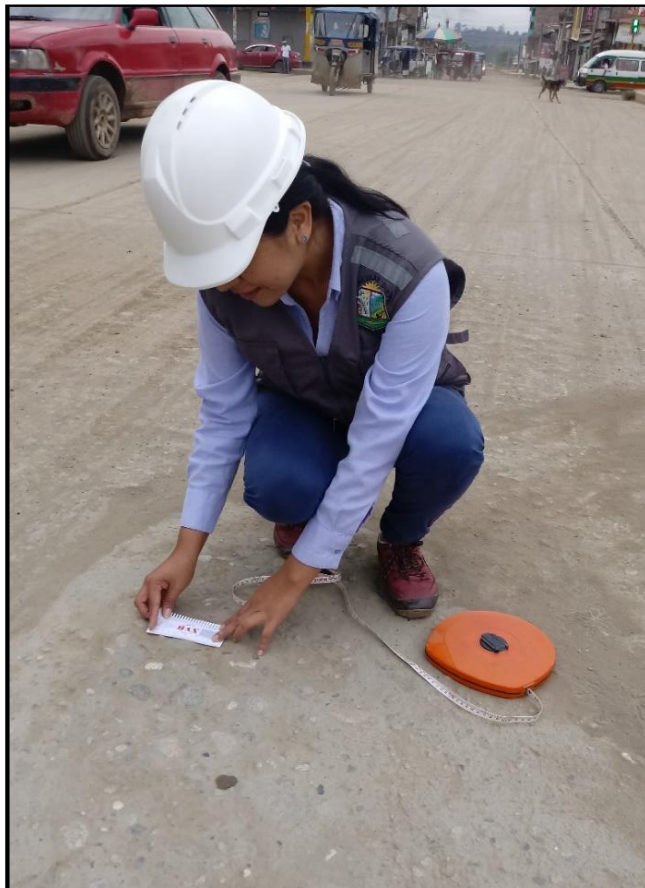
**Figura 88:** Pulimento de agregados en la calle 7 de Junio para la UM-02.

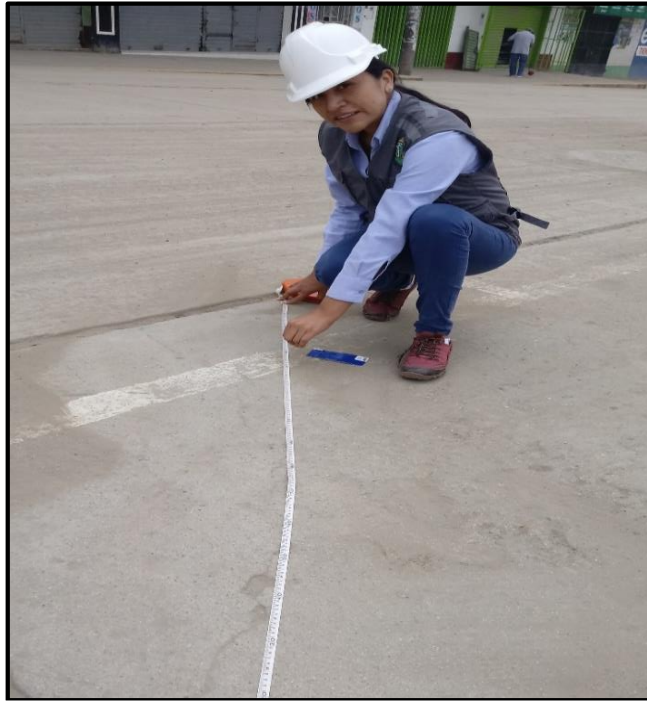
**Figura 89:** Grieta de esquina en la calle 7 de Junio para la UM-02.

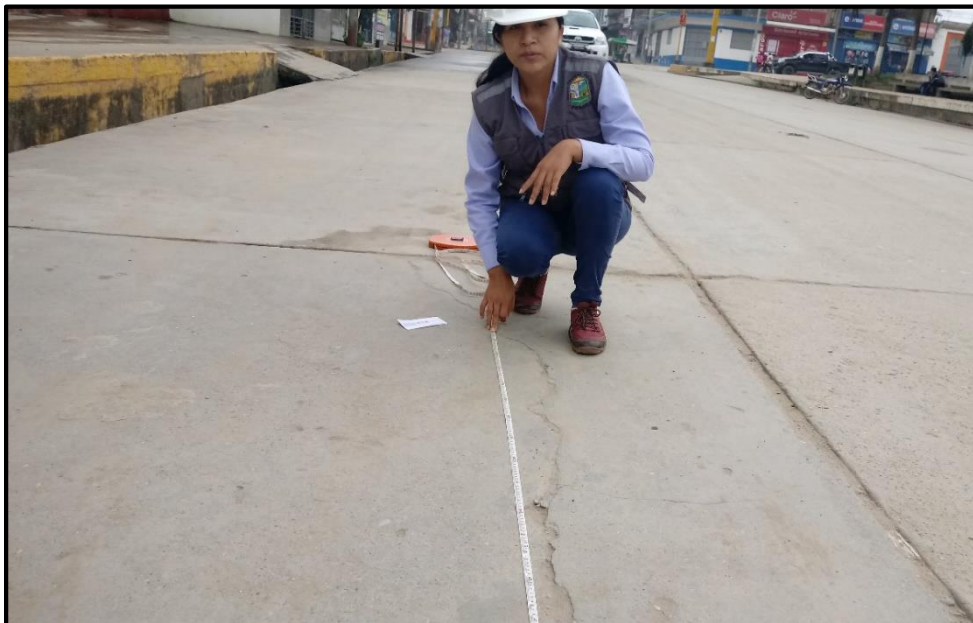
**Figura 90:** Grietas lineales en la calle 7 de Junio para la UM-03.

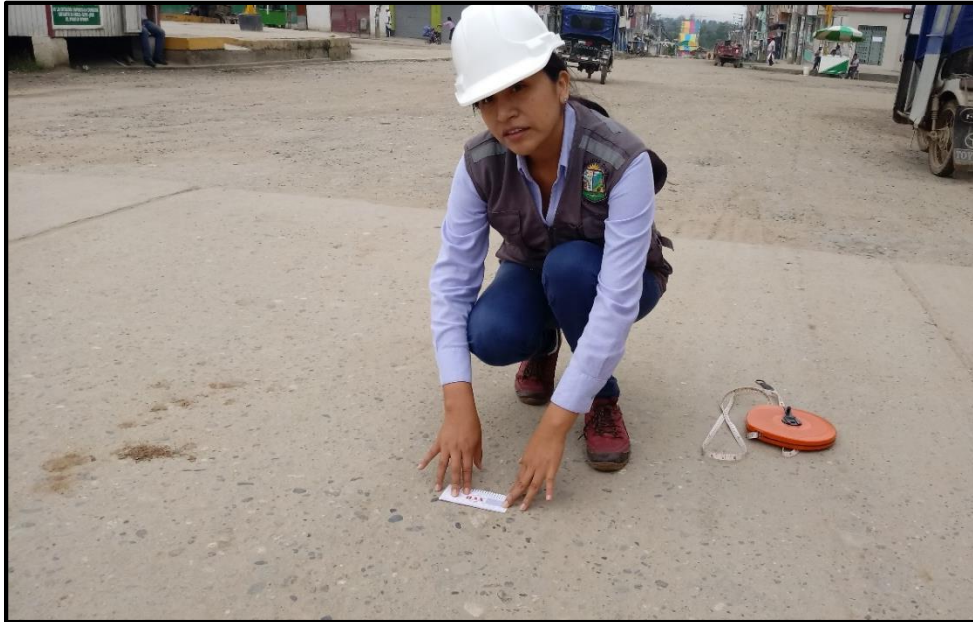
**Figura 91:** Pulimento de agregados en la calle 7 de Junio para la UM-03.

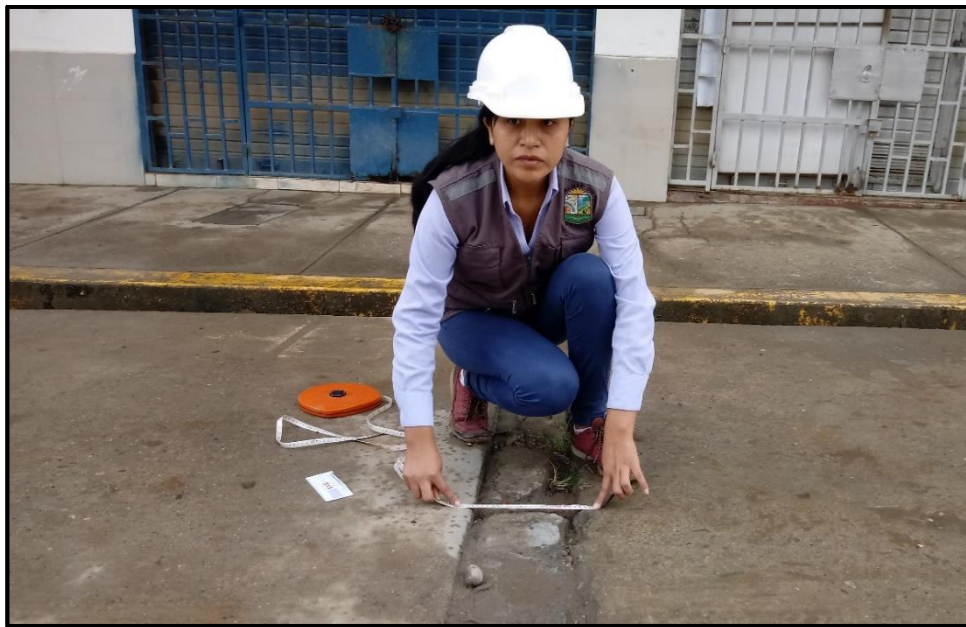
**Figura 92:** Daño de sello de junta en la calle 7 de Junio para la UM-03.

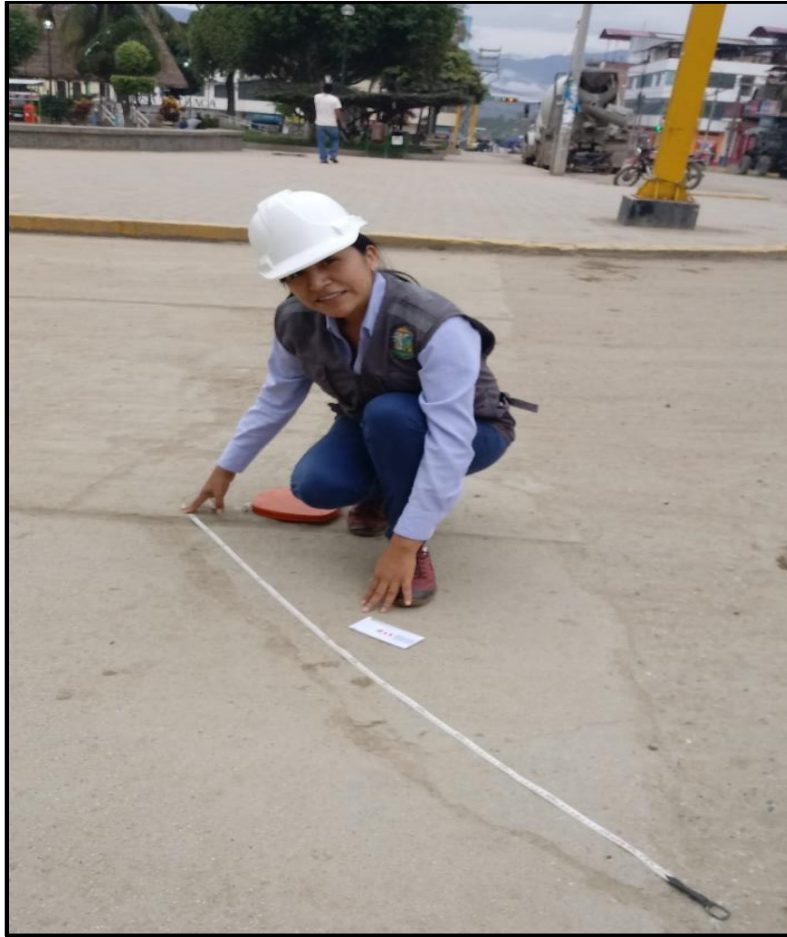
**Figura 93:** Grieta de esquina en la calle 7 de Junio para la UM-03.

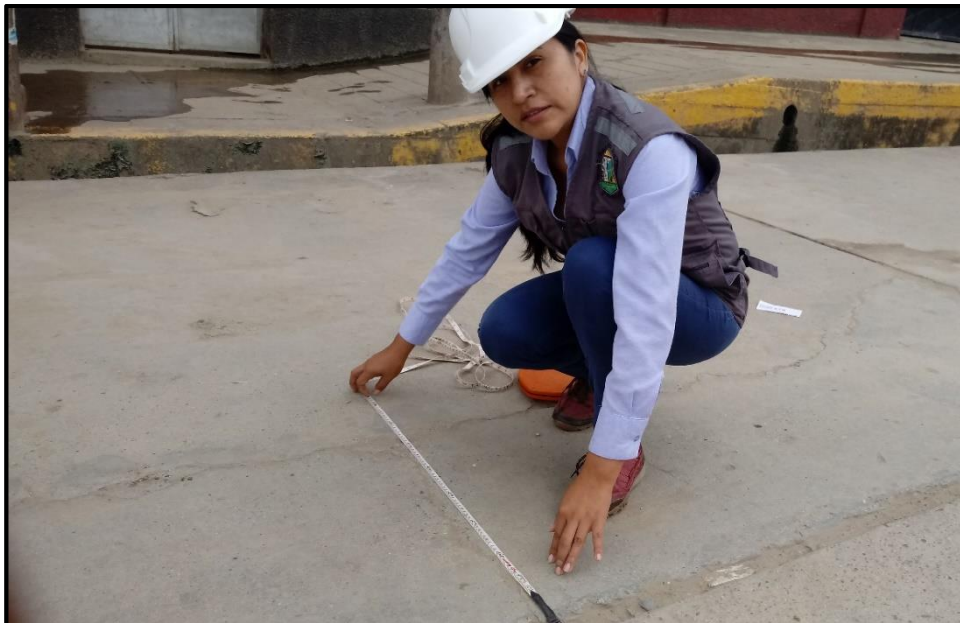
**Figura 94:** Grietas lineales en la calle 7 de Junio para la UM-04.

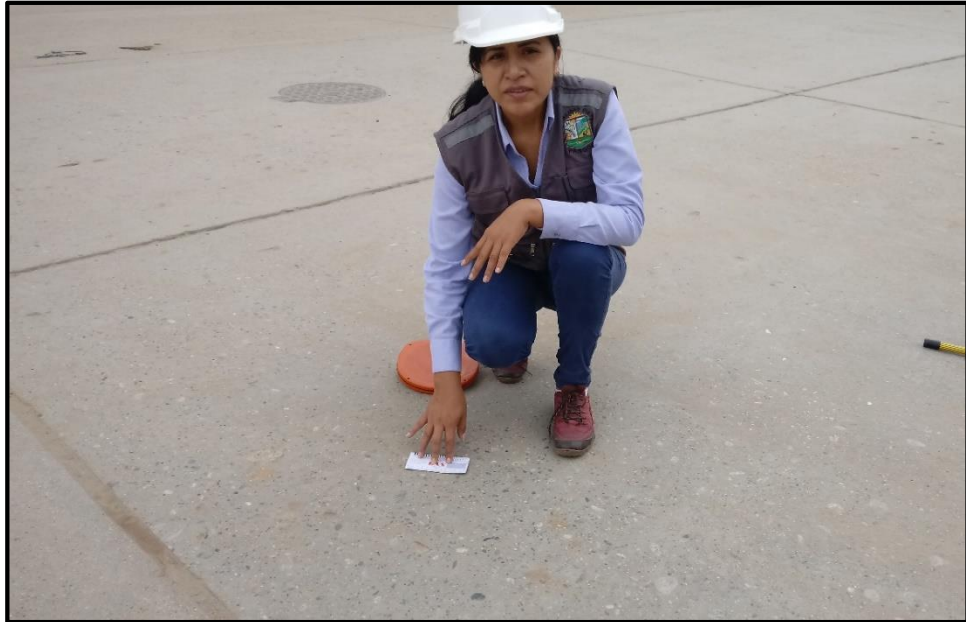
**Figura 95:** Pulimento de agregados en la calle 7 de Junio para la UM-04.

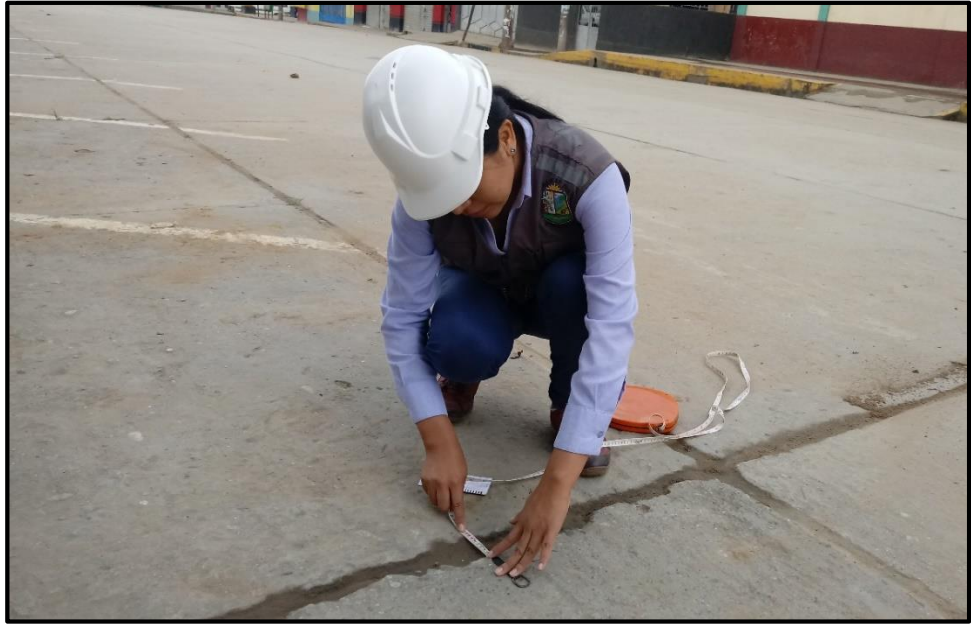
**Figura 97:** Daño de sello de junta en la calle 7 de Junio para la UM-04.
