**UNIVERSIDAD CATOLICA LOS ANGELES DE
CHIMBOTE
FACULTAD DE INGENIERÍA
ESCUELA PROFESIONAL DE INGENIERÍA
CIVIL**

DETERMINACIÓN Y EVALUACIÓN DE LAS
PATOLOGÍAS DEL CONCRETO EN MUROS DE
ALBAÑILERÍA CONFINADA DEL PABELLON 01 DE LA
INSTITUCION EDUCATIVA RAFAEL GASTELUA,
DISTRITO Y PROVINCIA DE SATIPO, REGIÓN DE
JUNIN, ENERO – 2019.

**INFORME FINAL DE INVESTIGACION PARA OPTAR
EL TITULO PROFESIONAL DE INGENIERO CIVIL**

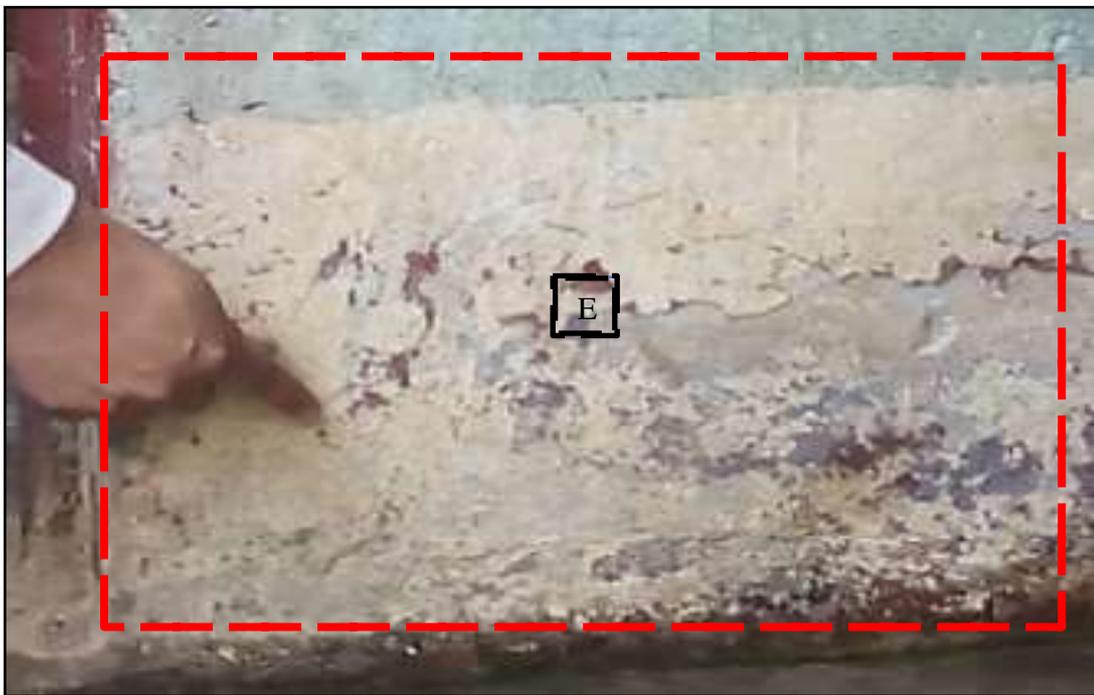
Figura 59. En esta figura, se observa la patología de desprendimiento.

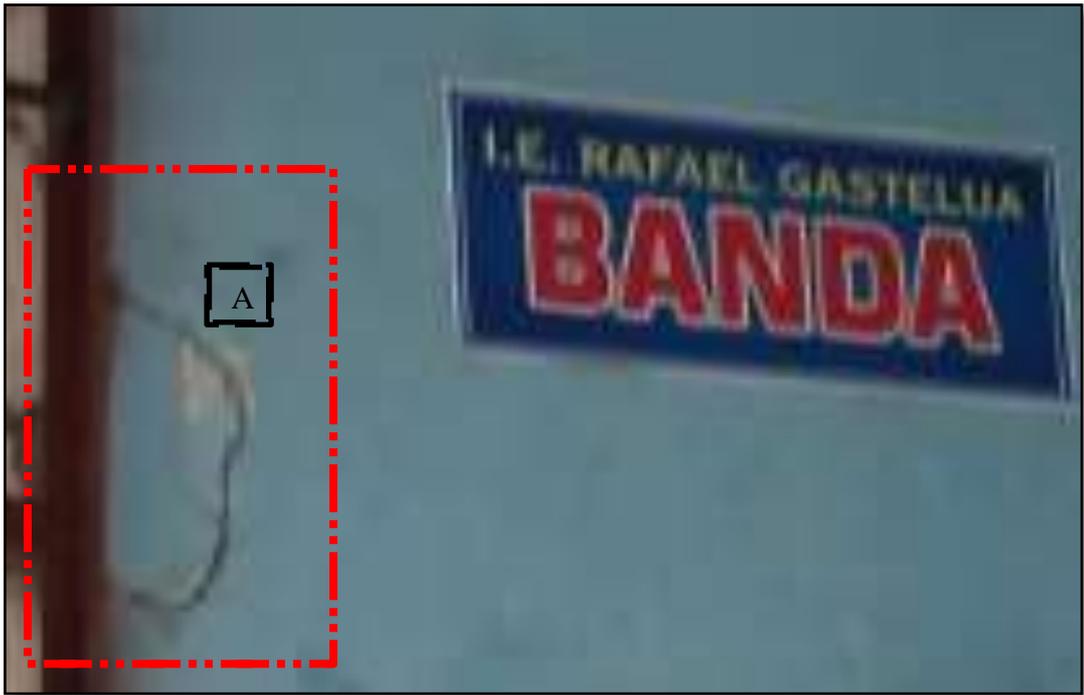
Figura 60. En esta figura, se observa la patología de grietas.

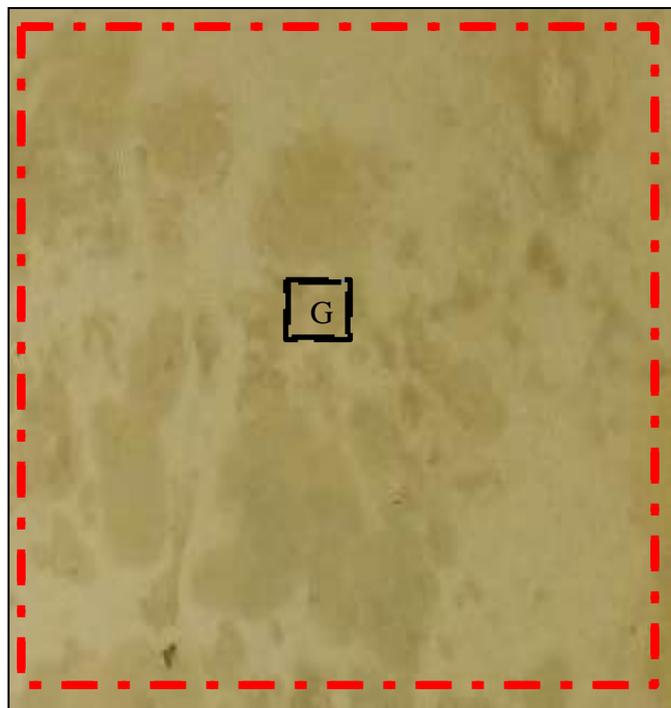
Figura 61. En esta figura, se observa la patología de suciedad.

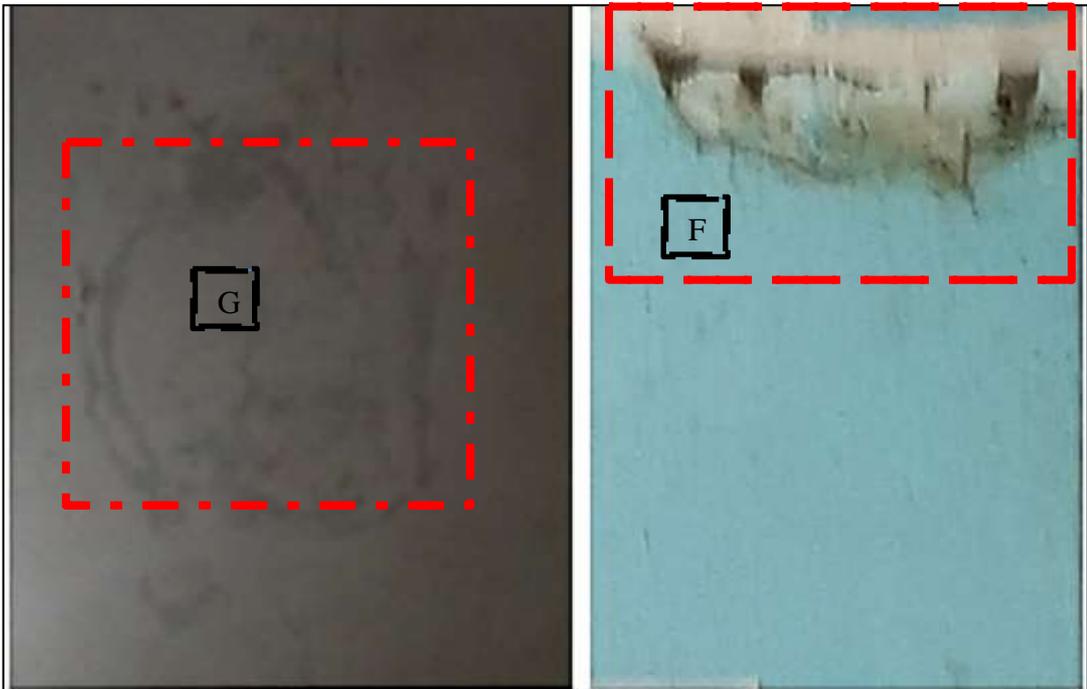
Figura 63. En esta figura, se observa las patologías de humedad y suciedad.

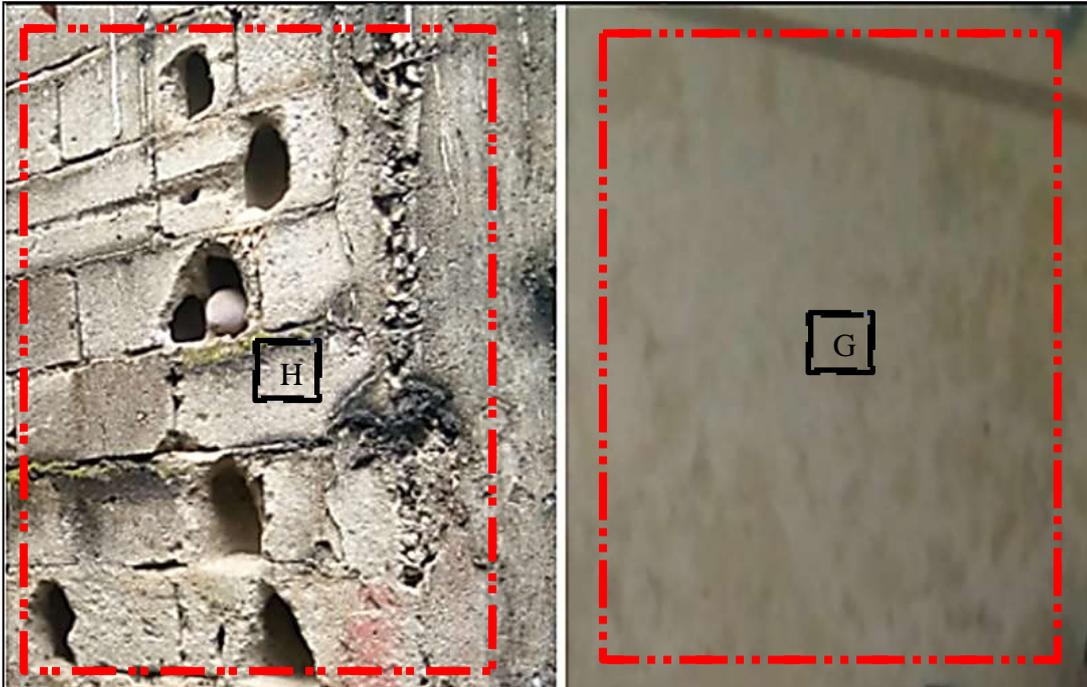
Figura 65. En esta figura, se observa las patologías de suciedad y picaduras.

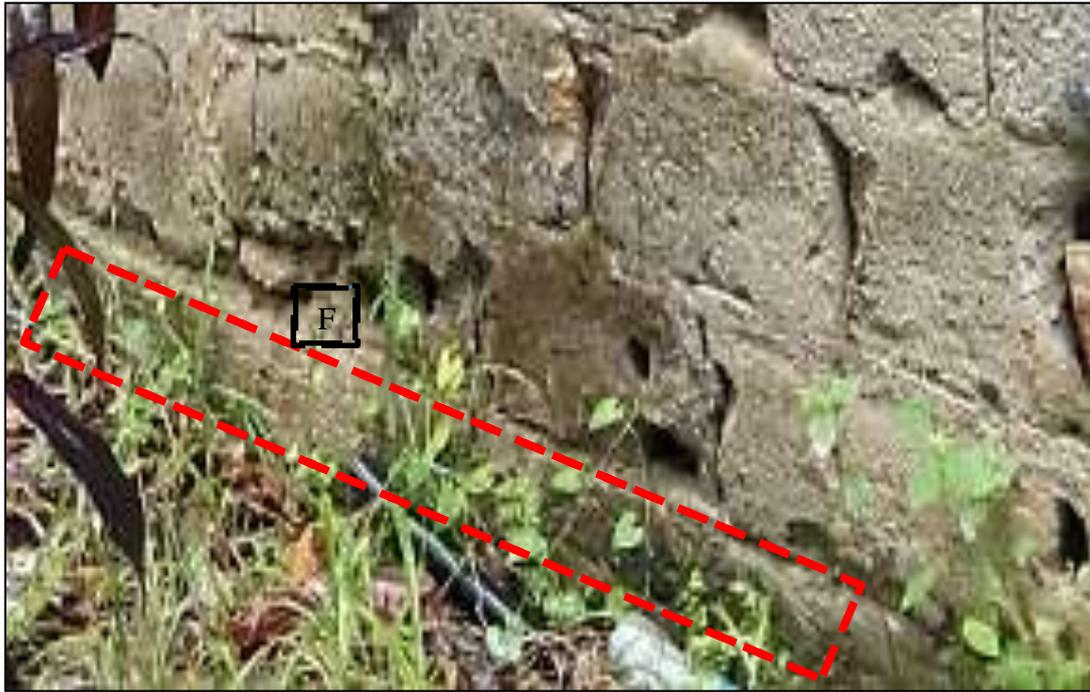
Figura 66. En esta figura, se observa la patología de humedad.

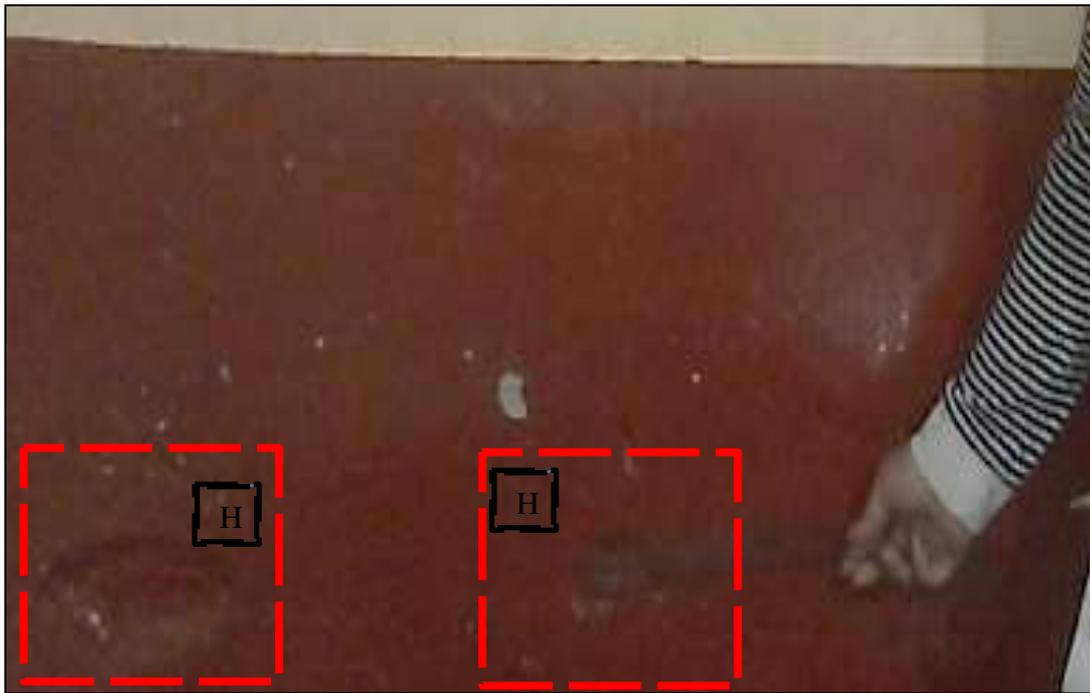
Figura 68. En esta figura, se observa la patología de picaduras.

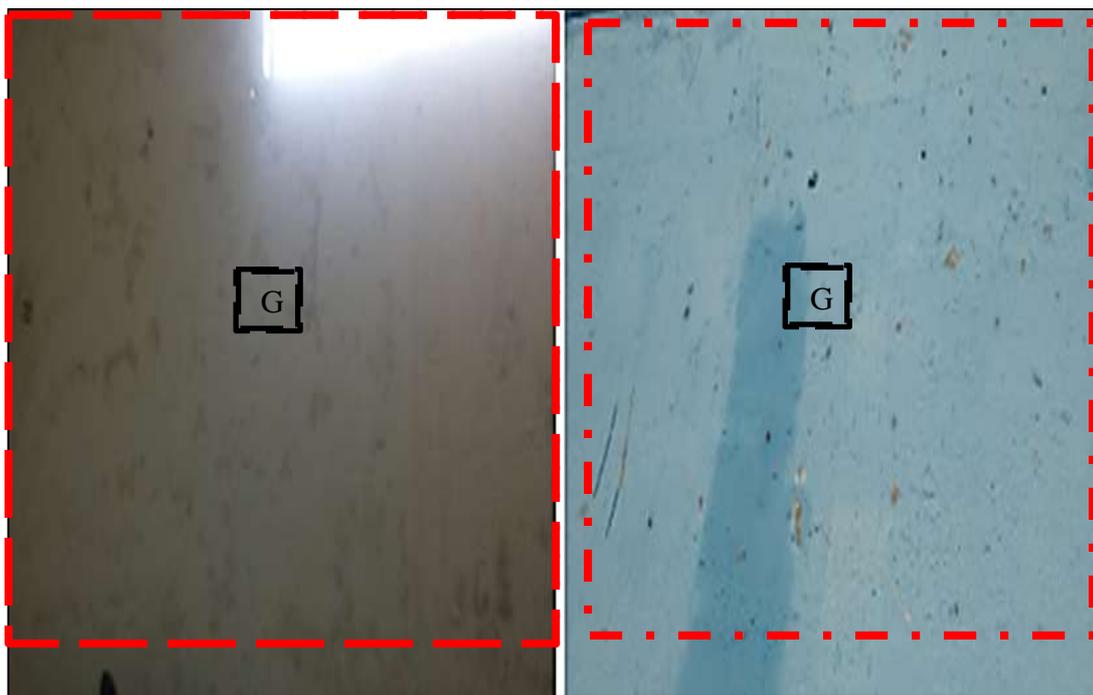
Figura 69. En esta figura, se observa la patología de suciedad.

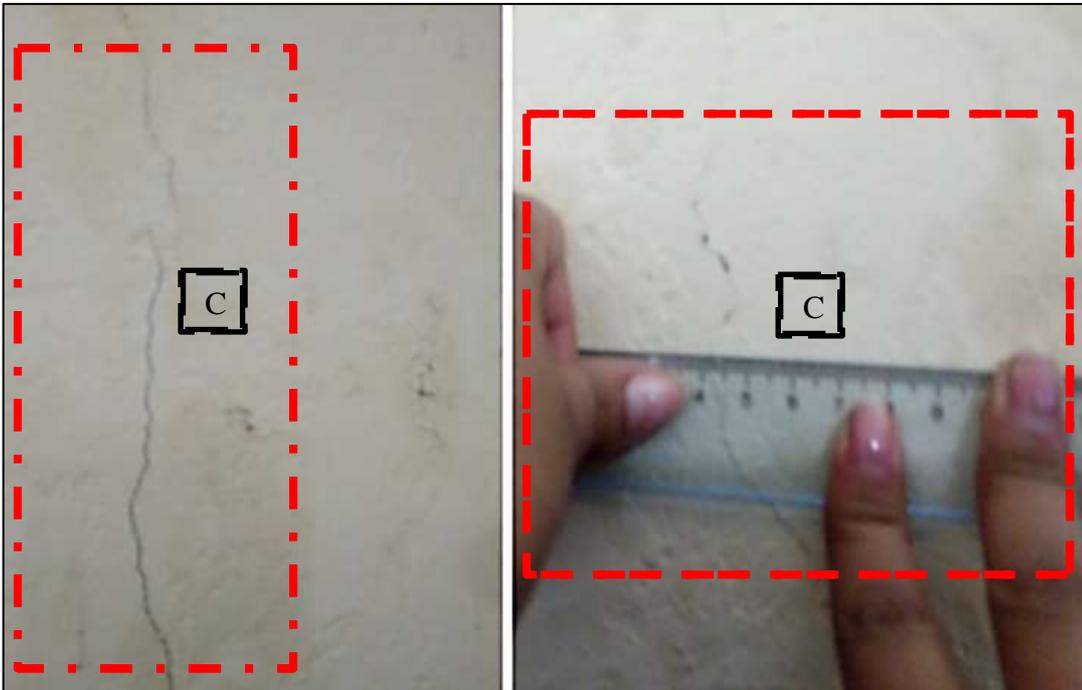
Figura 71. En esta figura, se observa la patología de fisuras.

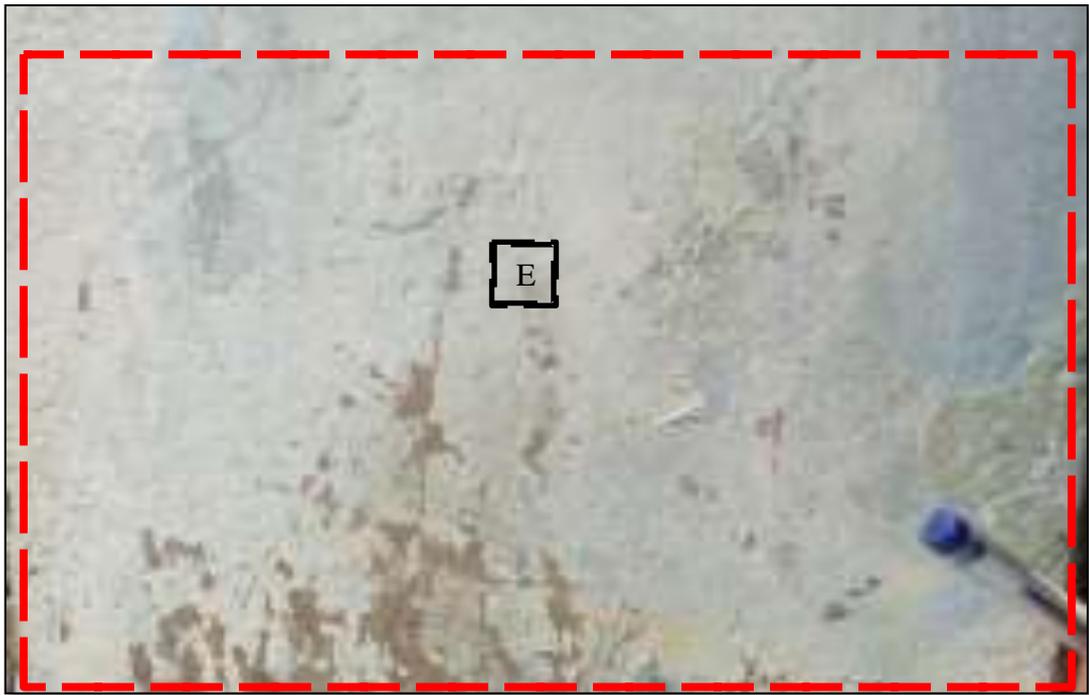
Figura 72. En esta figura, se observa la patología de desprendimiento.

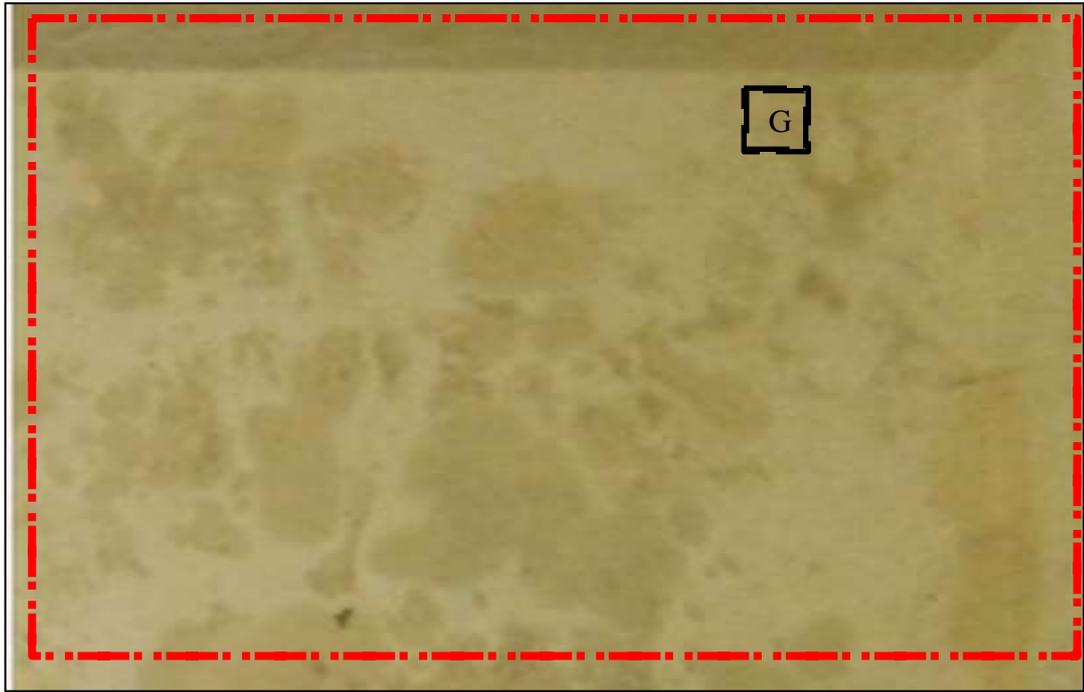
Figura 74. En esta figura, se observa la patología de suciedad.

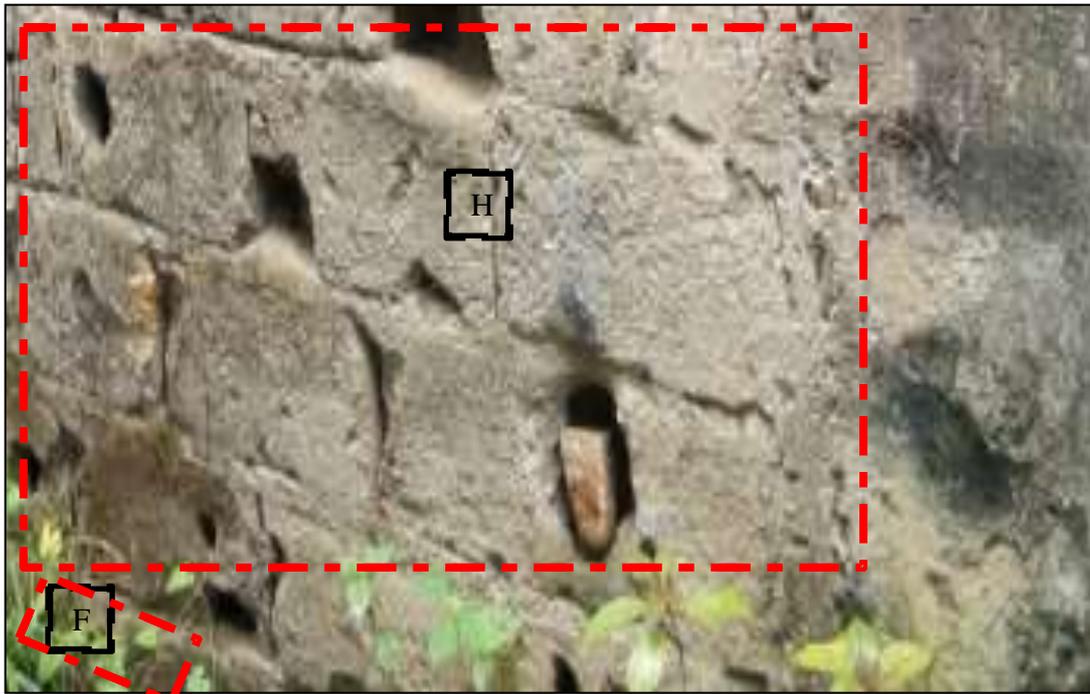
Figura 75. En esta figura, se observa las patologías de picaduras y humedad.

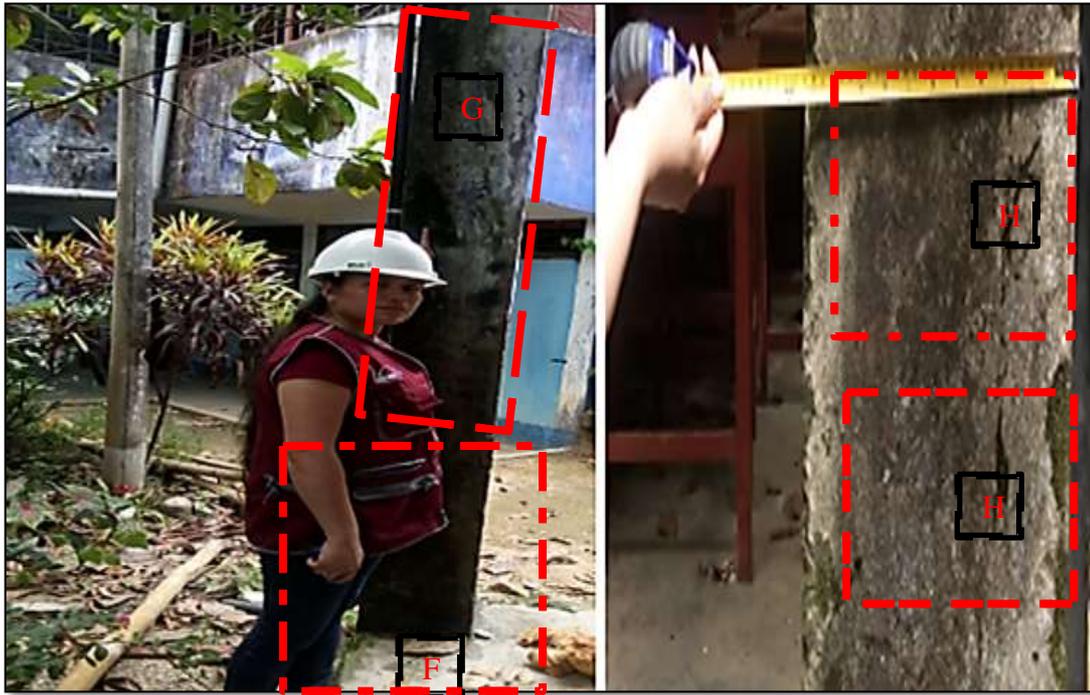
Figura 76. En esta figura de la UM-07, se observa las patologías de picaduras, humedad y suciedad.

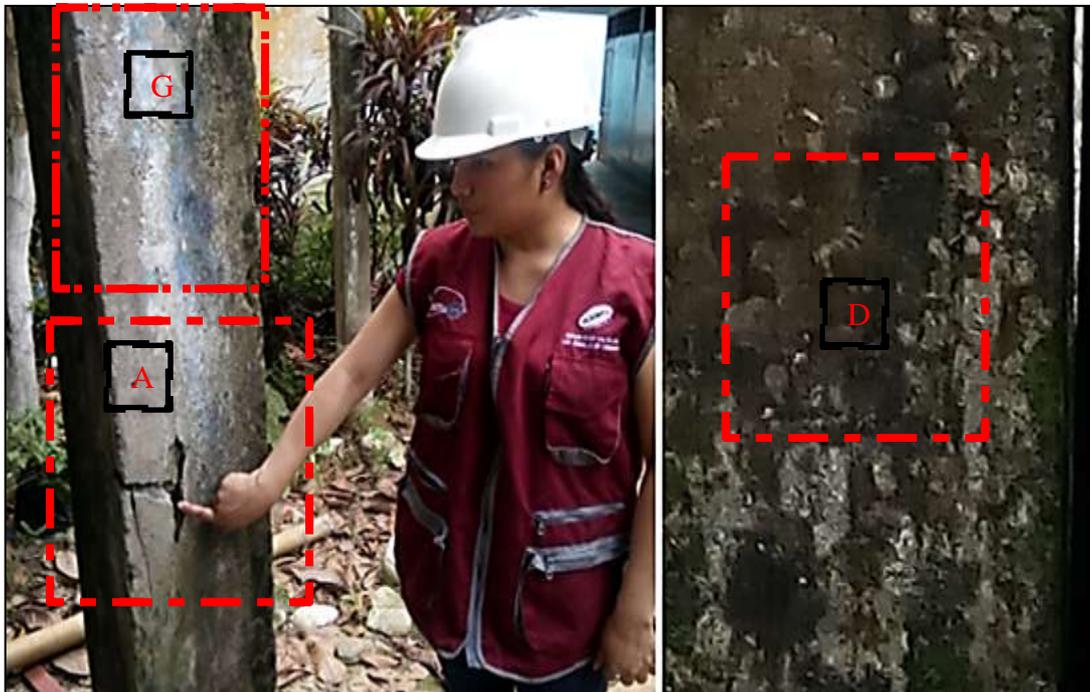
Figura 77. En esta figura de la UM-07, se observa las patologías de suciedad, eflorescencia y grietas.

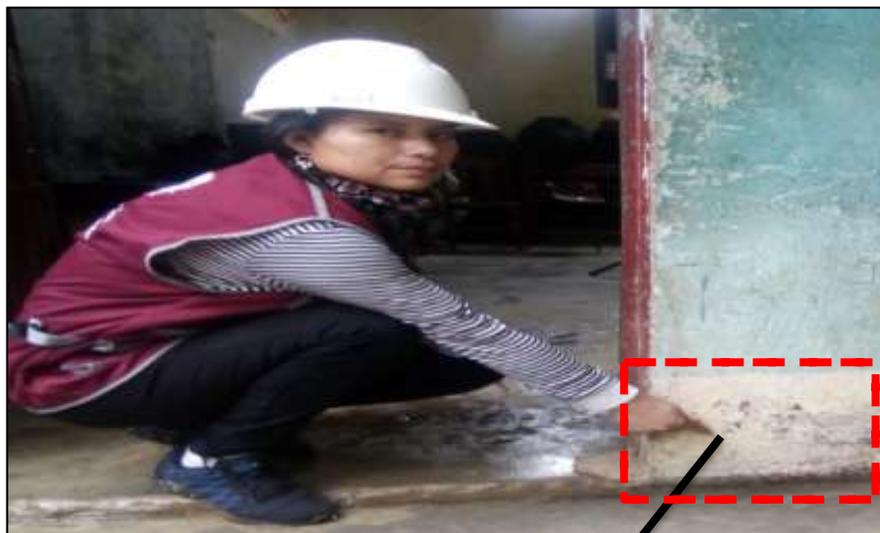
Unidad de Muestra 01

Patología : Desprendimiento

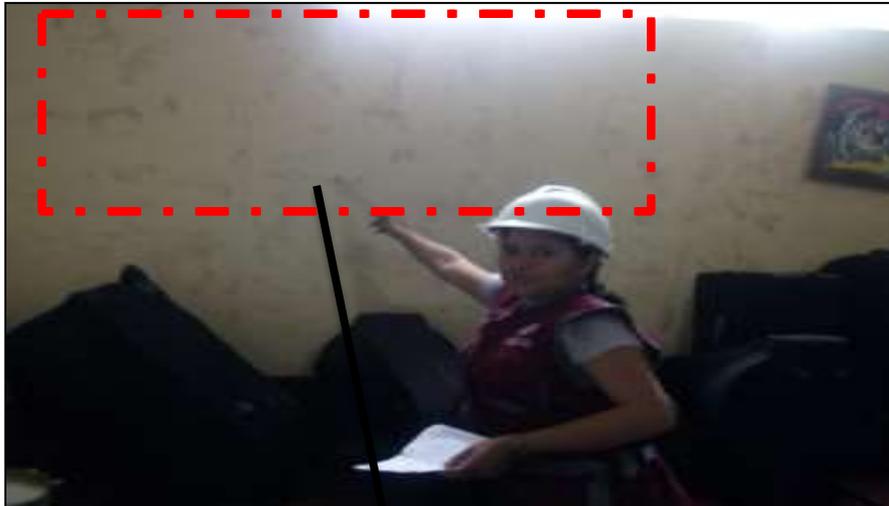
Unidad de Muestra 04

Patología : Suciedad

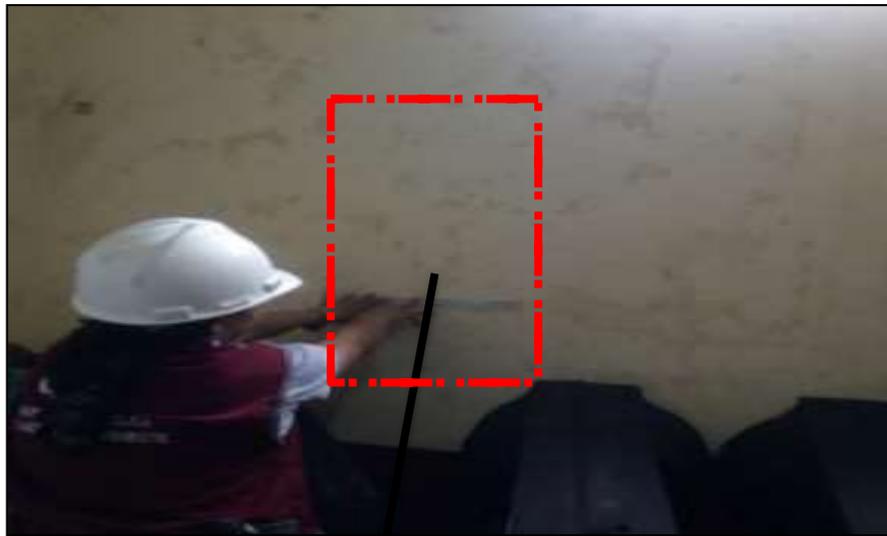
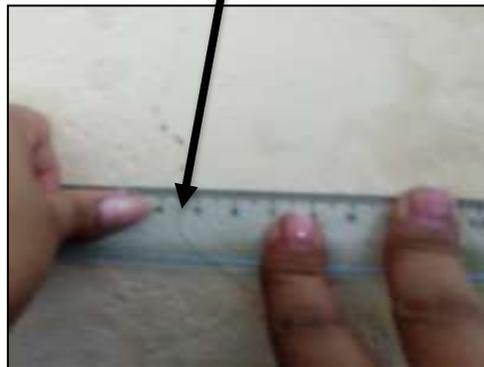
Unidad de Muestra 05

Patología : Fisuras
