UNIVERSIDAD CATÓLICA LOS ÁNGELES
CHIMBOTE

DETERMINACIÓN Y EVALUACIÓN DE LAS
PATOLOGÍAS EN LAS VIGAS, COLUMNAS Y MUROS
DE ALBAÑILERÍA CONFINADA DEL CUARTO NIVEL
DE LA MUNICIPALIDAD DISTRITAL DE RIO NEGRO -
PROVINCIA SATIPO Y REGION JUNÍN, ENERO - 2019.

**INFORME FINAL DE INVESTIGACION DE TESIS PARA
OPTAR EL TITULO DE INGENIERO CIVIL**

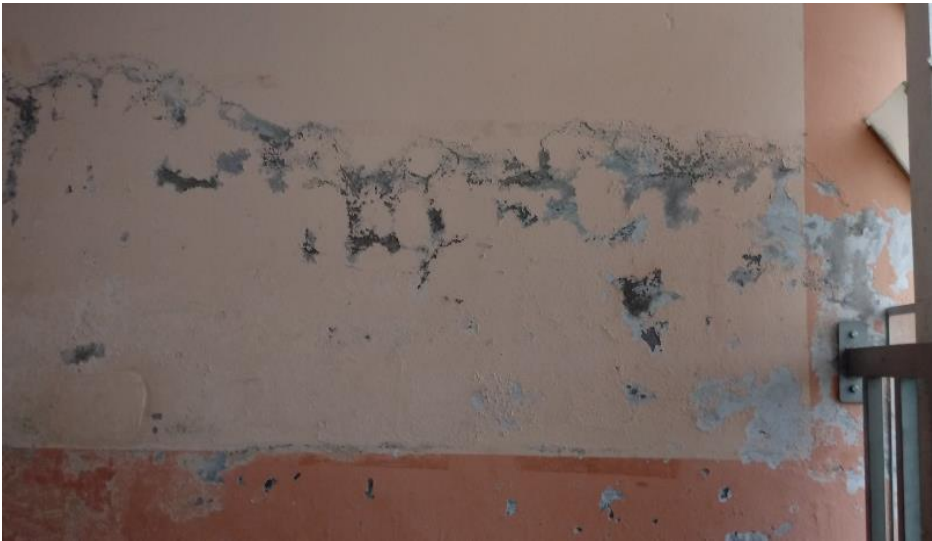
FICHA TÉCNICA DE EVALUACIÓN	
MUESTRA N°1	
TÍTULO DE TESIS	DETERMINACIÓN Y EVALUACIÓN DE LAS PATOLOGÍAS EN LAS VIGAS, COLUMNAS Y MUROS DE ALBAÑILERÍA CONFINADA DEL CUARTO NIVEL DE LA MUNICIPALIDAD DISTRITAL DE RIO NEGRO - PROVINCIA SATIPO Y REGIÓN JUNÍN, ENERO - 2019.
DATOS GENERALES DE LA INVESTIGACIÓN	
EVALUADOR	: BACH. CLAUSSIN C. AGUIRRE APOLINARIO
ASESOR	: MGTR. DENNYS ORTIZ LLANTO
DIRECCIÓN	: AV. DEFENSORES DE LA PAZ S/N
FECHA DE EVALUACIÓN	: NOVIEMBRE DEL 2018
ÁREA DE TOTAL	: 245.74 M2
PERÍMETRO	: 63.63 ML
FOTOGRAFÍA DE LAS PATOLOGÍAS EN MUROS, COLUMNAS Y VIGA

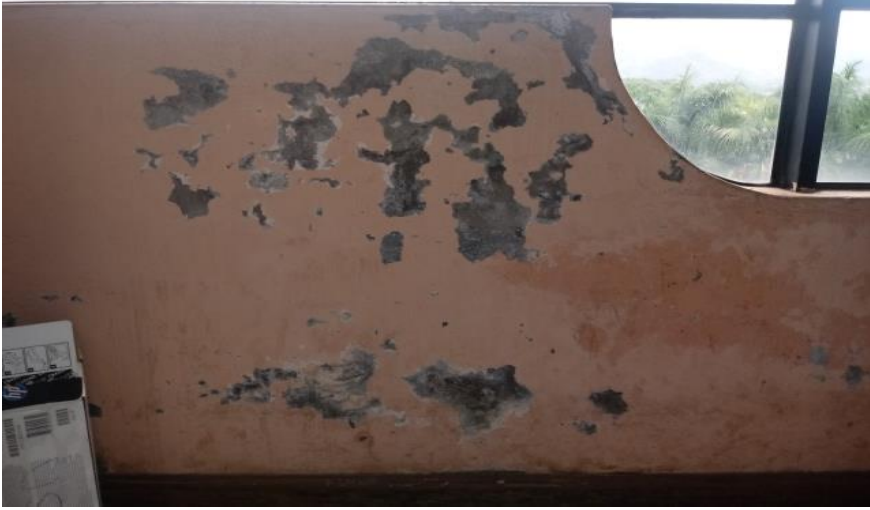
FICHA TÉCNICA DE EVALUACIÓN	
MUESTRA N°2	
TÍTULO DE TESIS	DETERMINACIÓN Y EVALUACIÓN DE LAS PATOLOGÍAS EN LAS VIGAS, COLUMNAS Y MUROS DE ALBAÑILERÍA CONFINADA DEL CUARTO NIVEL DE LA MUNICIPALIDAD DISTRITAL DE RIO NEGRO - PROVINCIA SATIPO Y REGIÓN JUNÍN, ENERO - 2019.
DATOS GENERALES DE LA INVESTIGACION	
evaluador	:BACH. CLAUSSIN C. AGUIRRE APOLINARIO
asesor	:MGTR. DENNYS ORTIZ LLANTO
dirección	:AV. DEFENSORES DE LA PAZ S/N
fecha de evaluación	NOVIEMBRE DEL 2018
área de total	:245.74 M2
perímetro	:63.63 ML
FOTOGRAFÍA DE LAS PATOLOGÍAS EN MUROS, COLUMNAS Y VIGA

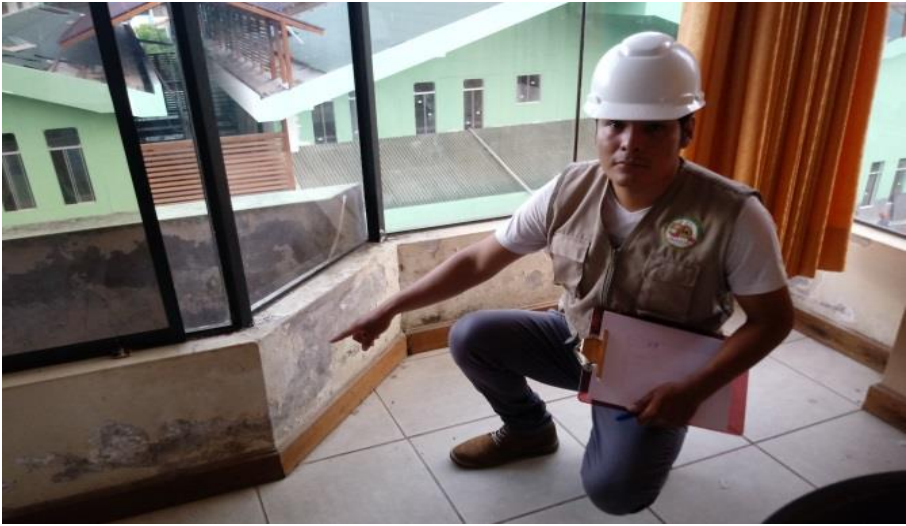
FICHA TÉCNICA DE EVALUACIÓN	
MUESTRA N°4	
TÍTULO DE TESIS	DETERMINACIÓN Y EVALUACIÓN DE LAS PATOLOGÍAS EN LAS VIGAS, COLUMNAS Y MUROS DE ALBAÑILERÍA CONFINADA DEL CUARTO NIVEL DE LA MUNICIPALIDAD DISTRITAL DE RIO NEGRO - PROVINCIA SATIPO Y REGIÓN JUNÍN, ENERO - 2019.
DATOS GENERALES DE LA INVESTIGACIÓN	
EVALUADOR	: BACH. CLAUSSIN C. AGUIRRE APOLINARIO
ASESOR	: MGTR. DENNYS ORTIZ LLANTO
DIRECCIÓN	: AV. DEFENSORES DE LA PAZ S/N
FECHA DE EVALUACIÓN	: NOVIEMBRE DEL 2018
ÁREA DE TOTAL	: 245.74 M2
PERÍMETRO	: 63.63 ML
FOTOGRAFÍA DE LAS PATOLOGÍAS EN MUROS, COLUMNAS Y VIGA

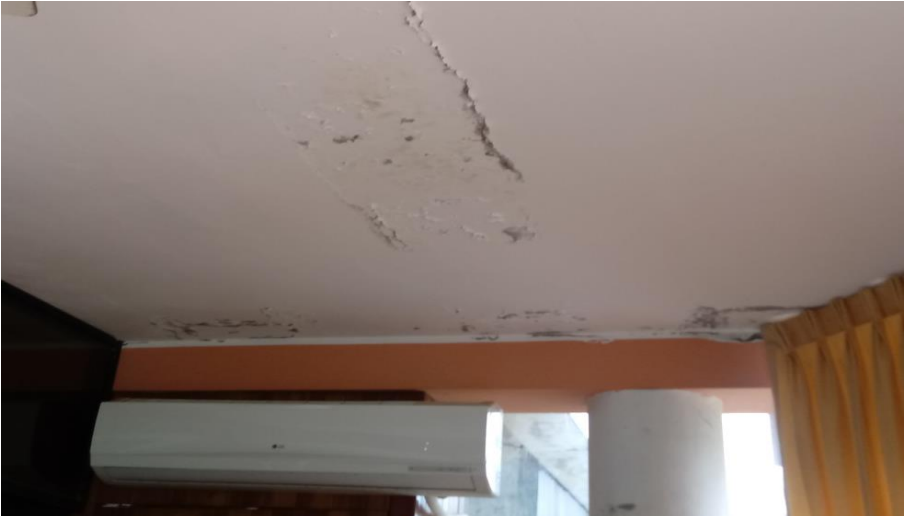
FICHA TÉCNICA DE EVALUACIÓN	
MUESTRA N°5	
TÍTULO DE TESIS	DETERMINACIÓN Y EVALUACIÓN DE LAS PATOLOGÍAS EN LAS VIGAS, COLUMNAS Y MUROS DE ALBAÑILERÍA CONFINADA DEL CUARTO NIVEL DE LA MUNICIPALIDAD DISTRITAL DE RIO NEGRO - PROVINCIA SATIPO Y REGIÓN JUNÍN, ENERO - 2019.
DATOS GENERALES DE LA INVESTIGACIÓN	
EVALUADOR	: BACH. CLAUSSIN C. AGUIRRE APOLINARIO
ASESOR	: MGTR. DENNYS ORTIZ LLANTO
DIRECCIÓN	: AV. DEFENSORES DE LA PAZ S/N
FECHA DE EVALUACIÓN	: NOVIEMBRE DEL 2018
ÁREA DE TOTAL	: 245.74 M2
PERÍMETRO	: 63.63 ML
FOTOGRAFÍA DE LAS PATOLOGÍAS EN MUROS, COLUMNAS Y VIGA

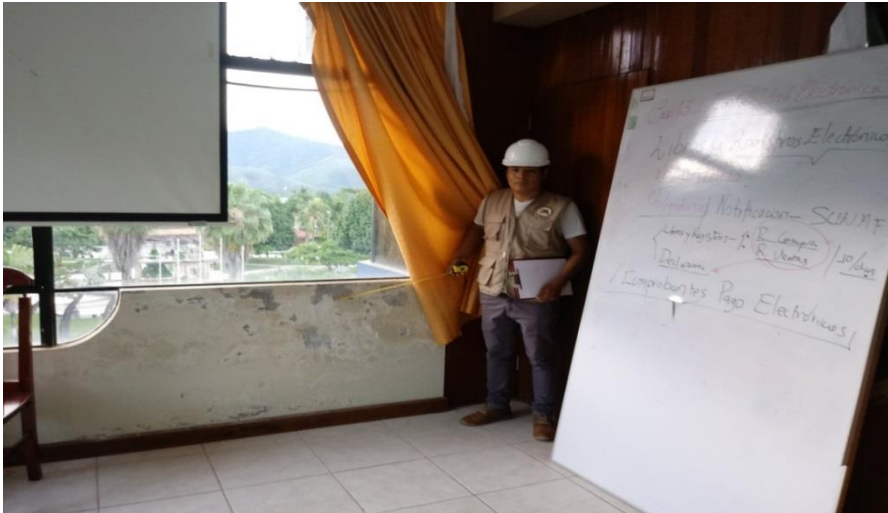
FICHA TÉCNICA DE EVALUACIÓN	
MUESTRA N°6	
TÍTULO DE TESIS	DETERMINACIÓN Y EVALUACIÓN DE LAS PATOLOGÍAS EN LAS VIGAS, COLUMNAS Y MUROS DE ALBAÑILERÍA CONFINADA DEL CUARTO NIVEL DE LA MUNICIPALIDAD DISTRITAL DE RIO NEGRO - PROVINCIA SATIPO Y REGIÓN JUNÍN, ENERO - 2019.
DATOS GENERALES DE LA INVESTIGACIÓN	
EVALUADOR	: BACH. CLAUSSIN C. AGUIRRE APOLINARIO
ASESOR	: MGTR. DENNYS ORTIZ LLANTO
DIRECCIÓN	: AV. DEFENSORES DE LA PAZ S/N
FECHA DE EVALUACIÓN	: NOVIEMBRE DEL 2018
ÁREA DE TOTAL	: 245.74 M2
PERÍMETRO	: 63.63 ML
FOTOGRAFÍA DE LAS PATOLOGÍAS EN MUROS, COLUMNAS Y VIGA

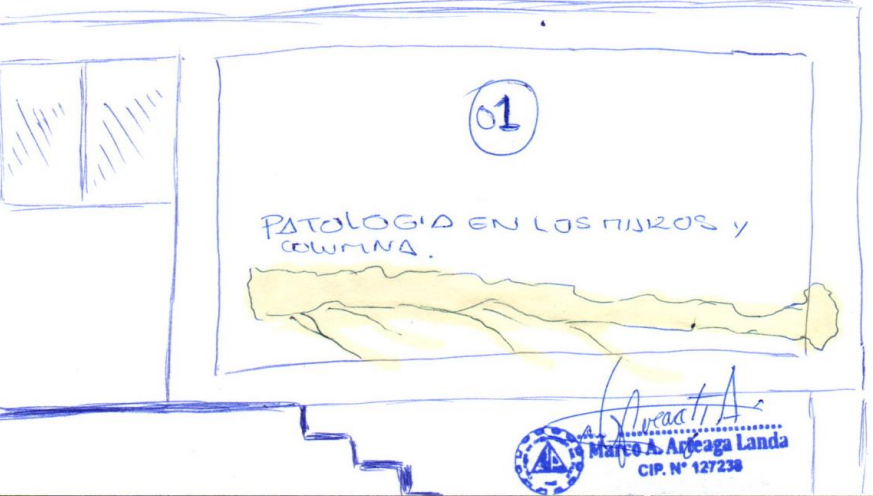
ESQUEMA N° 01

01
PATOLOGIA EN LOS MUROS y COLUMNA

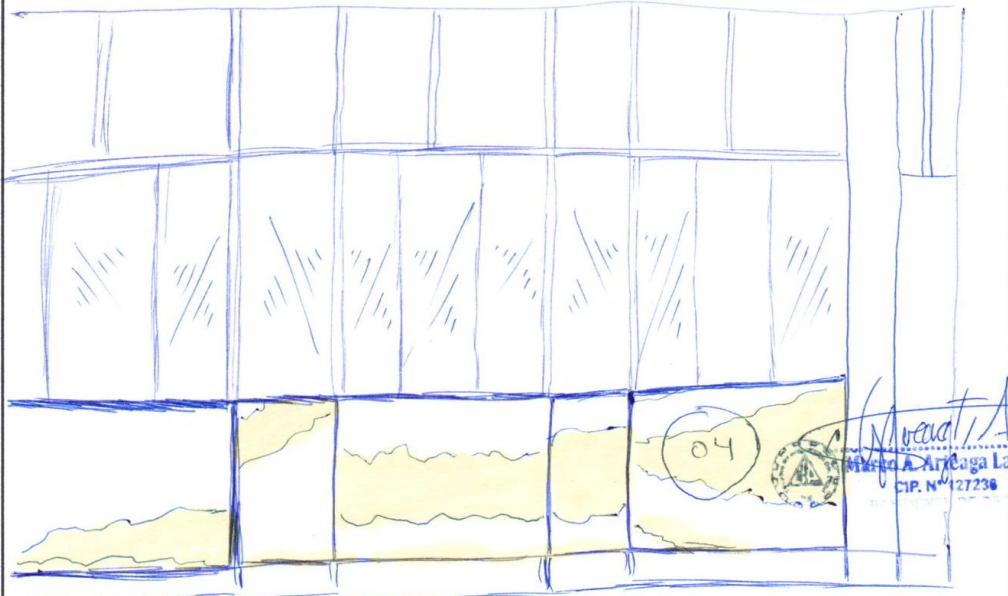
AUDITORIO MUNICIPAL

PATOLOGIA EN LOS MUROS ROSOS

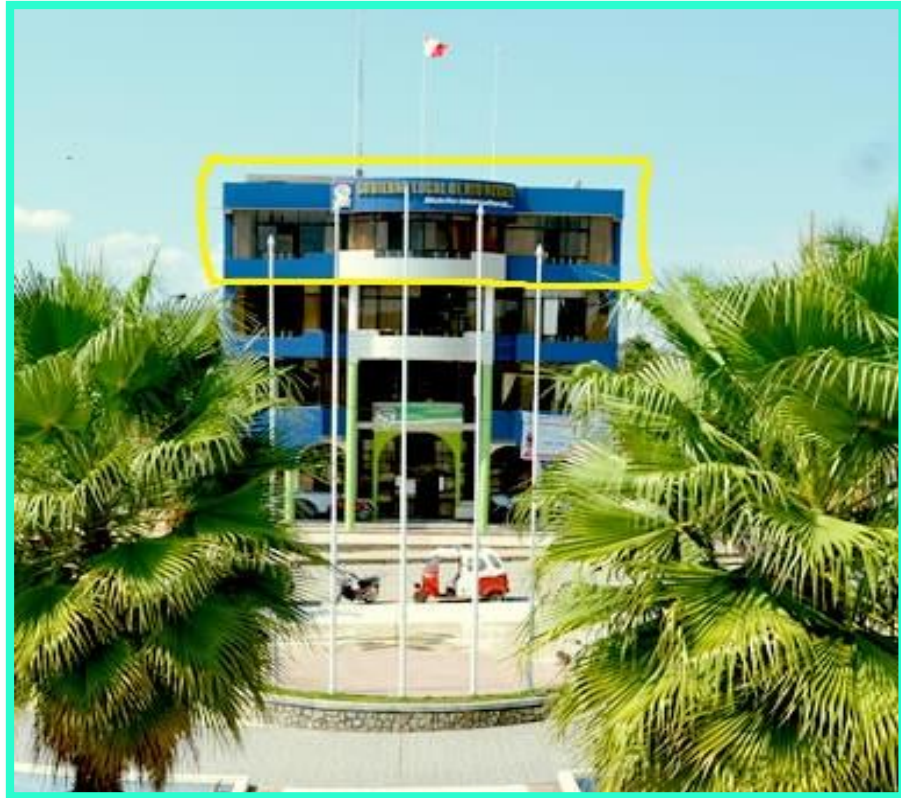
Figura 43. Se visualiza a las fallas patológicas en la oficina de la gerencia de desarrollo urbano y rural en el cuarto nivel de la Municipalidad Distrital de Rio Negro, la imagen pertenece a la UM2.

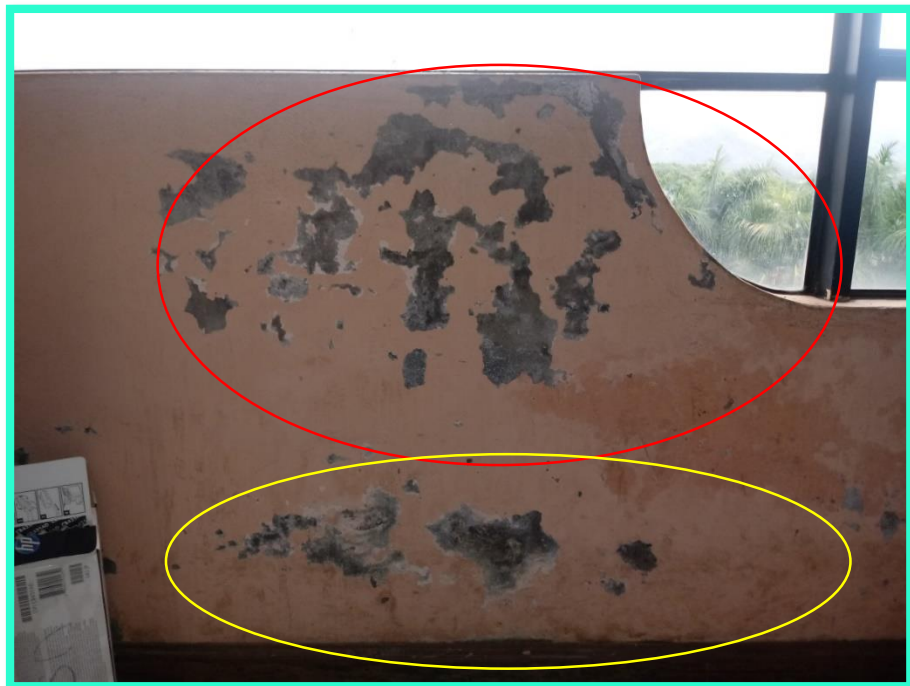
Figura 44. Se puede visualizar las fallas patológicas en la oficina de la gerencia de desarrollo urbano y rural en el cuarto nivel de la Municipalidad Distrital de Rio Negro. la imagen pertenece a la UM2.

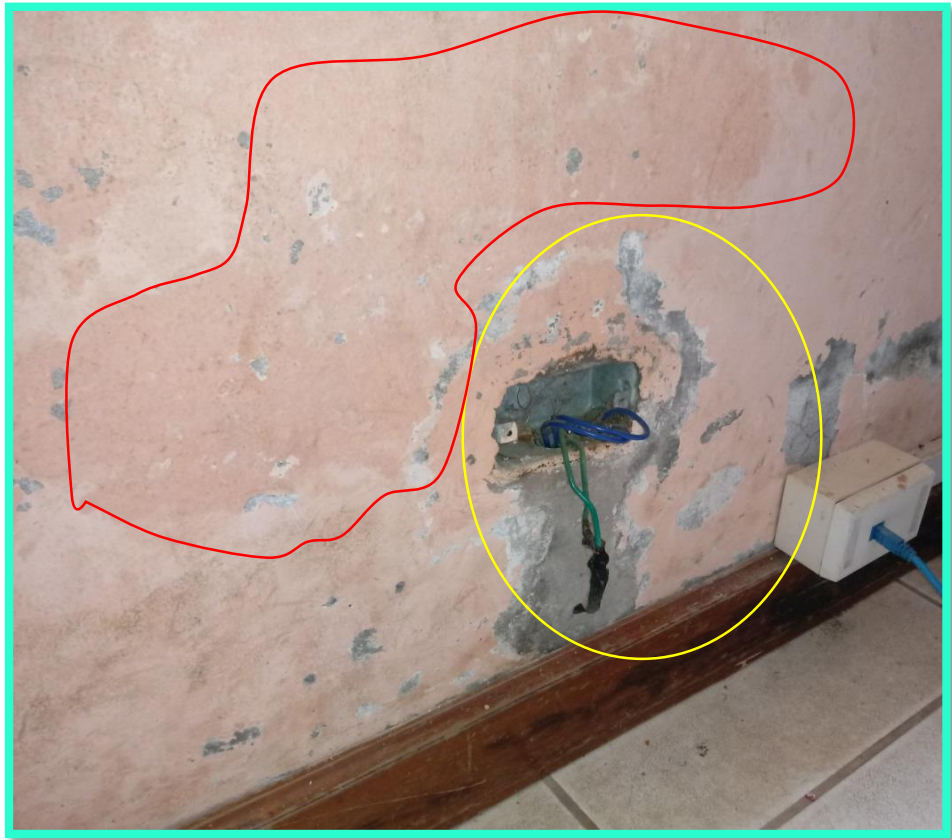
Figura 45. Se puede visualizar las patológicas en la oficina de la gerencia de desarrollo urbano y rural en el cuarto nivel de la Municipalidad Distrital de Rio negro. la imagen pertenece a la UM5.

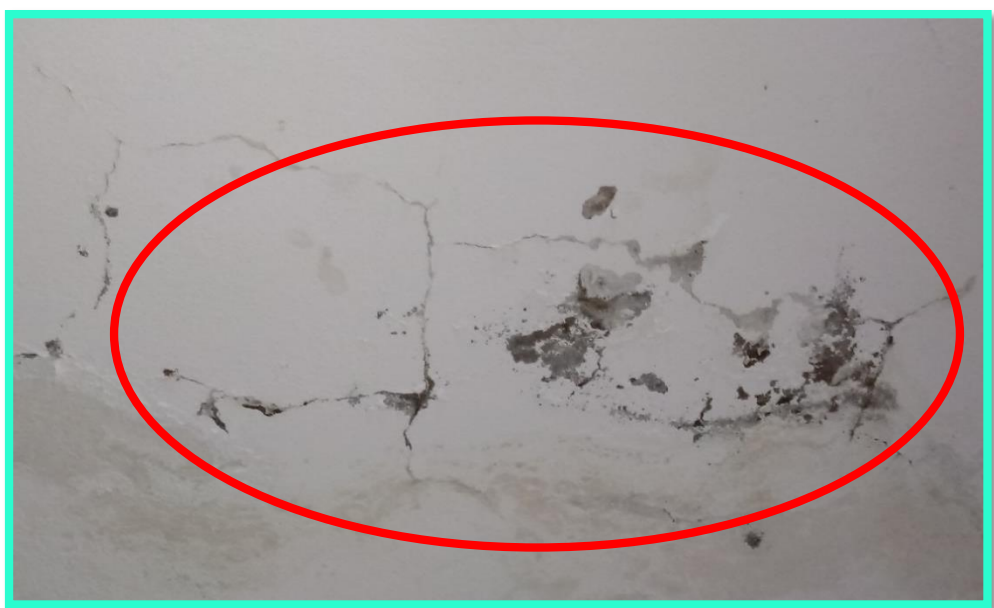
Figura 46. Se puede visualizar las patológicas en columnas vigas y losa aligerada en la oficina de la gerencia de desarrollo urbano y rural en el cuarto nivel de la Municipalidad Distrital de Rio Negro. la imagen pertenece a la UM2.

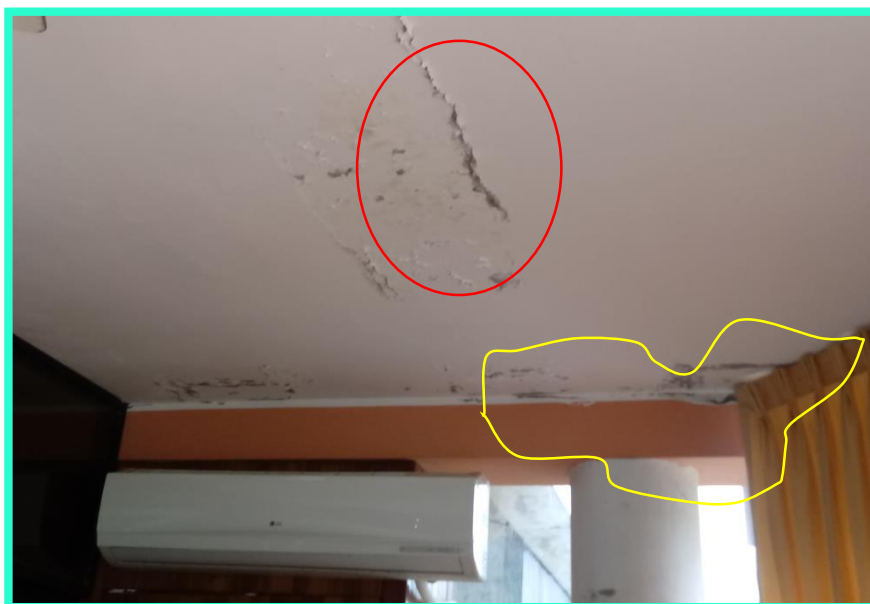
Figura 47. Se puede visualizar las patologías en la losa aligerada en la oficina de la gerencia de desarrollo urbano y rural en el cuarto nivel de la Municipalidad Distrital de Rio Negro. la imagen pertenece a la UM2.

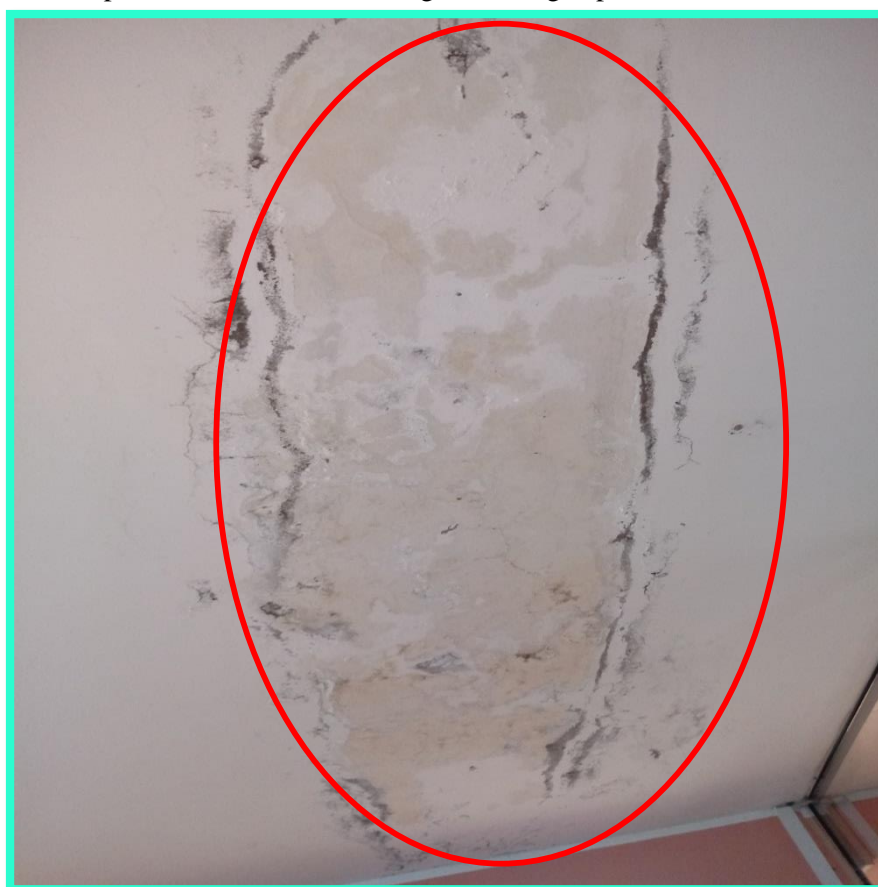
Figura 48. Se puede visualizar las fallas patología en el auditorio municipal del cuarto nivel de la Municipalidad Distrital de Rio Negro. la imagen pertenece a la UM3.

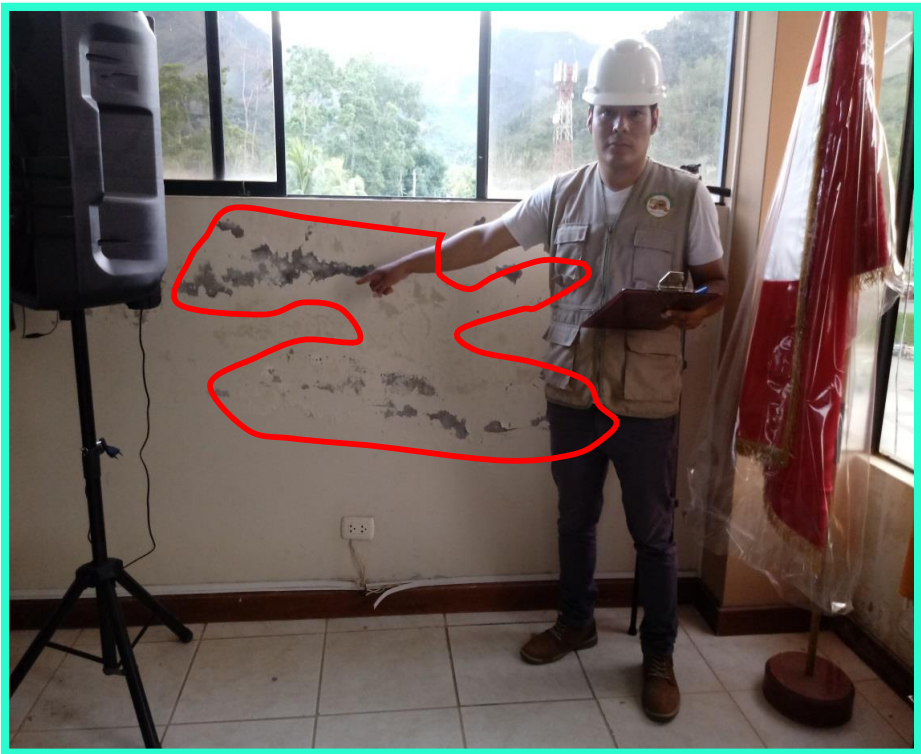
Figura 49. Se puede visualizar las fallas patología en el auditorio municipal del cuarto nivel de la Municipalidad Distrital de Rio Negro. la imagen pertenece a la UM6.

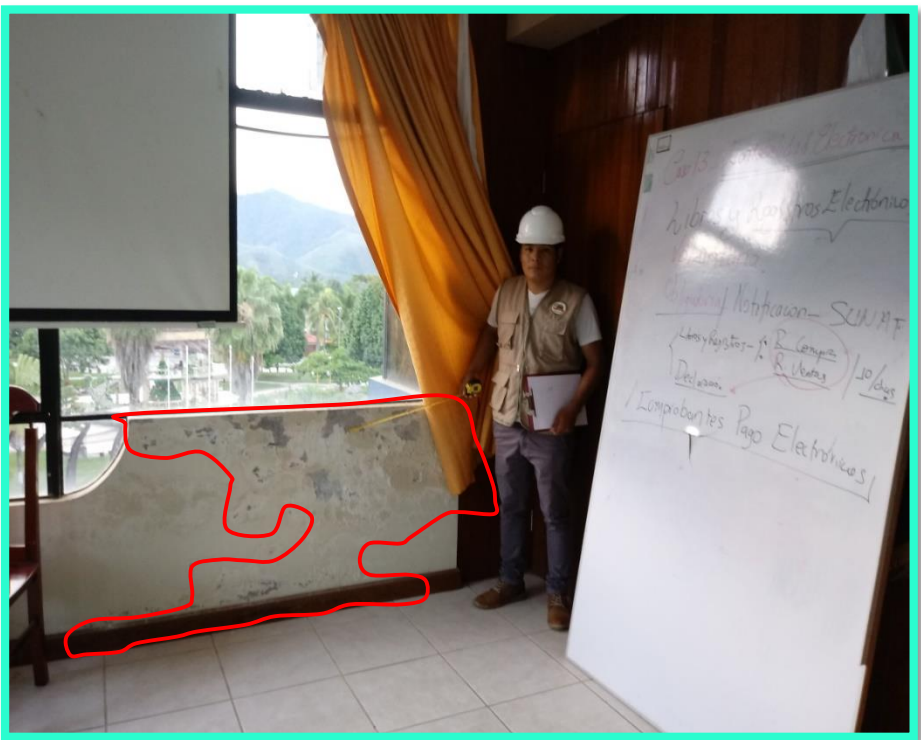
Figura 50. Se puede visualizar las fallas patología por lado posterior del auditorio municipal del cuarto nivel de la Municipalidad Distrital de Rio Negro. la imagen pertenece a la UM4.

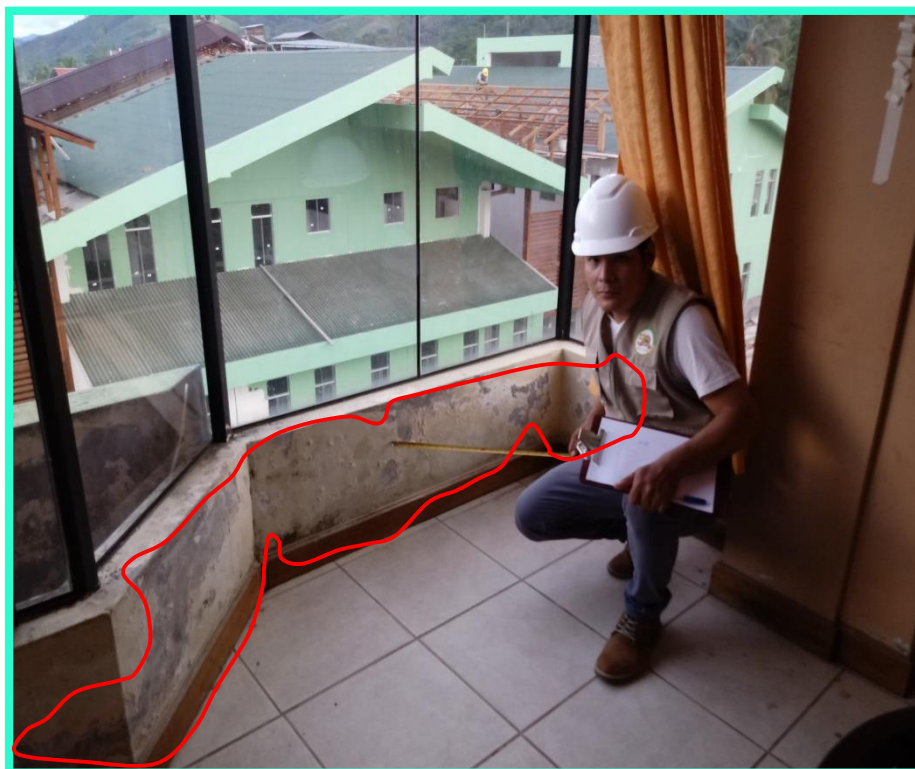
Figura 51. Se puede visualizar las patologías en los pasadizos del cuarto nivel de la municipalidad distrital de Rio Negro, la imagen pertenece a la UM1.
