DETERMINACIÓN Y EVALUACIÓN DE LAS
PATOLOGÍAS DEL CONCRETO PARA OBTENER EL
ÍNDICE DE INTEGRIDAD ESTRUCTURAL Y CONDICIÓN
OPERACIONAL DE LA SUPERFICIE DE LOS
PAVIMENTOS RÍGIDOS DEL JIRÓN TARMA, DISTRITO
Y PROVINCIA DE CHANCHAMAYO, REGIÓN JUNÍN,
ENERO – 2019

TESIS PARA OPTAR EL TÍTULO PROFESIONAL DE
INGENIERO CIVIL

BACH. RICHARD OBED ROCA GUTIERREZ

2019

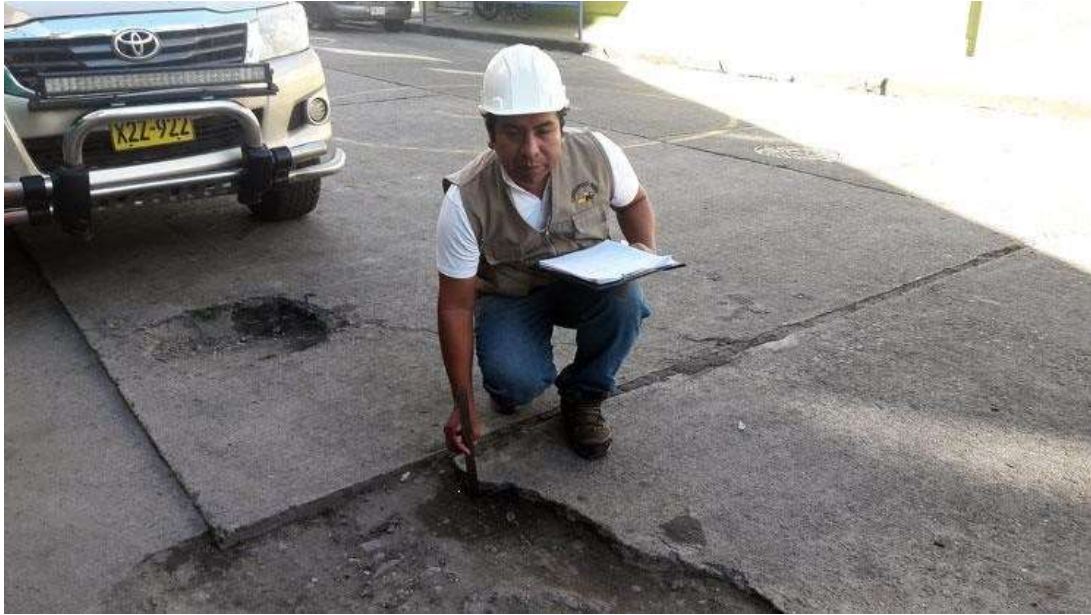
Fotografía 02: Unidad de Muestra 01 del Jirón Tarma, se observa patología de Grieta de Esquina.

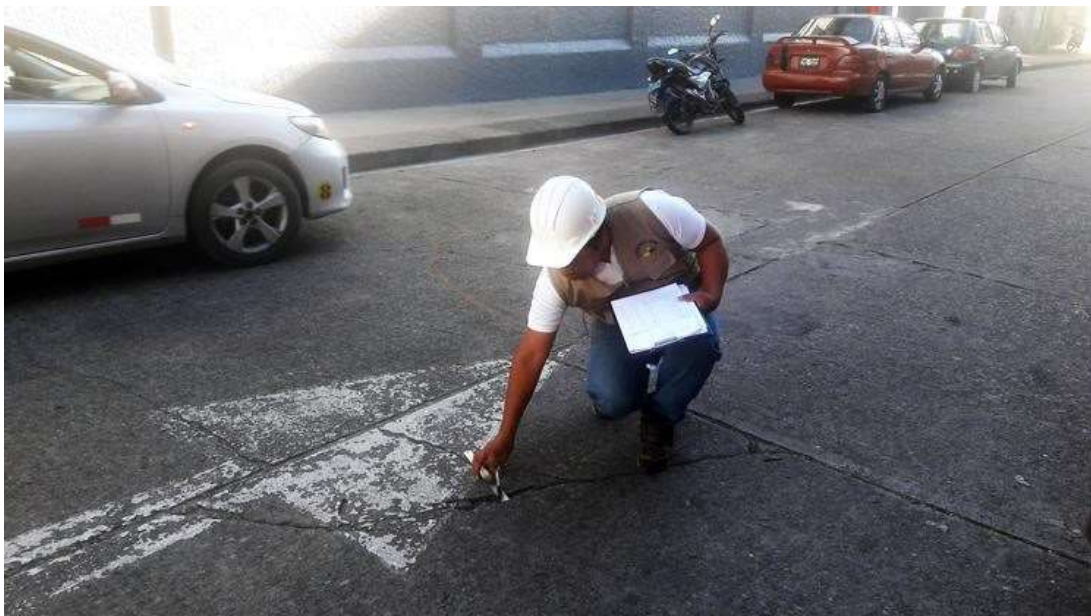
Fotografía

03: Unidad de Muestra 01 del Jirón Tarma, se observa patología de Pulimento de Agregados.

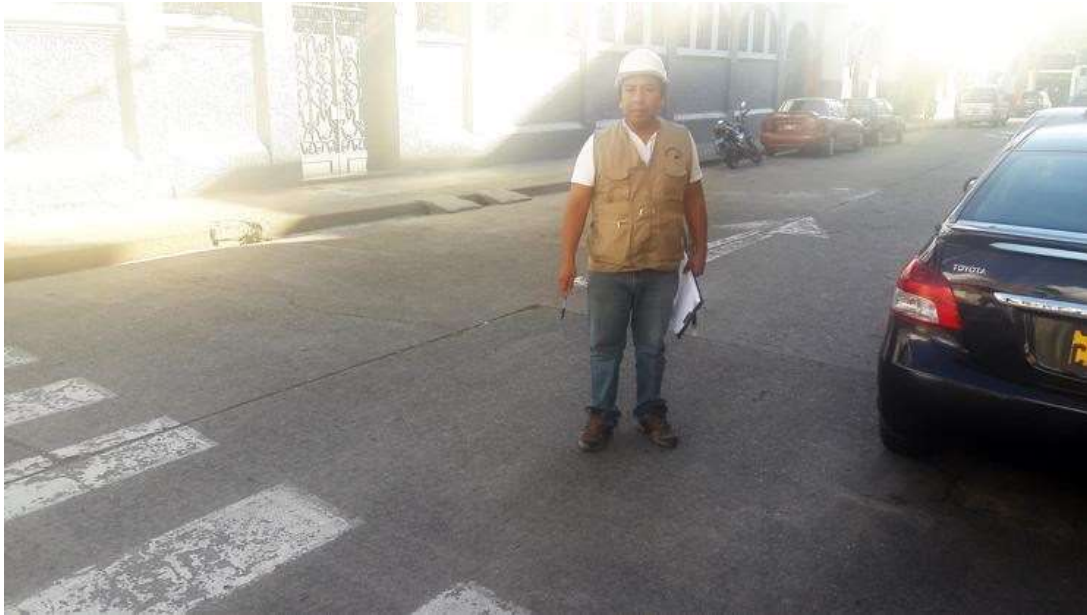
Fotografía 04: Unidad de Muestra 01 del Jirón Tarma, se observa patología de Daño del Sello de la Junta.

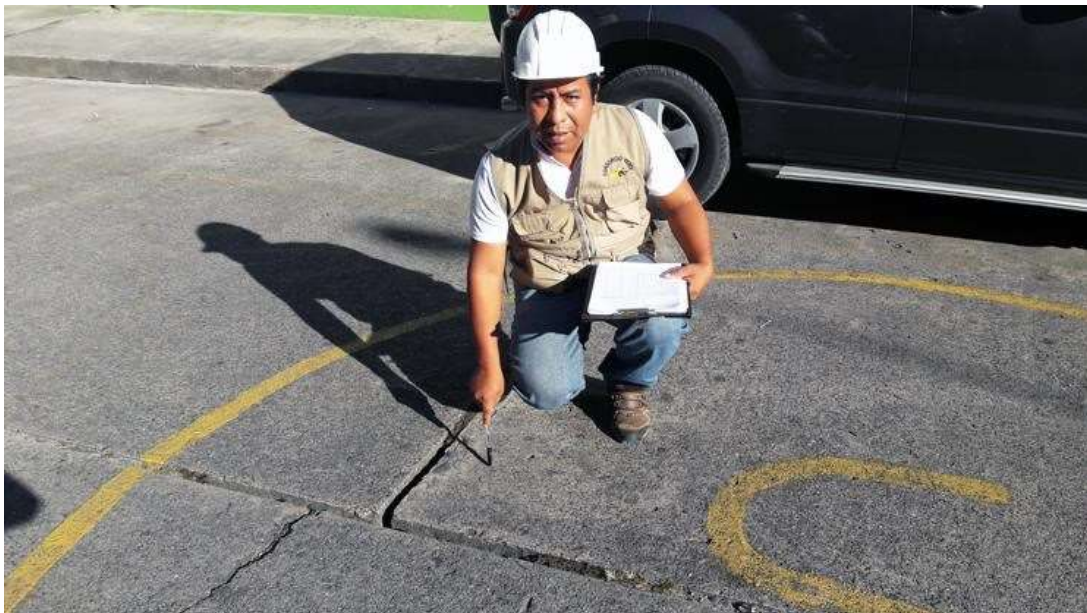
Fotografía 05: Unidad de Muestra 02 del Jirón Tarma, se observa patología de Pulimento de Agregados.

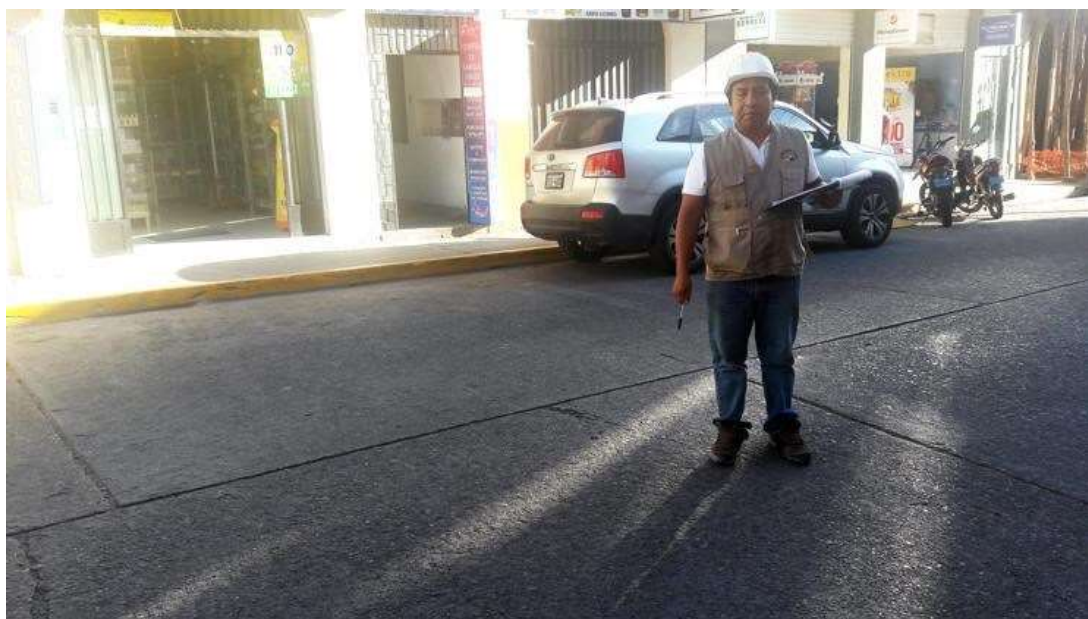
Fotografía 06: Unidad de Muestra 02 del Jirón Tarma, se observa patología de Descascamiento de esquina.

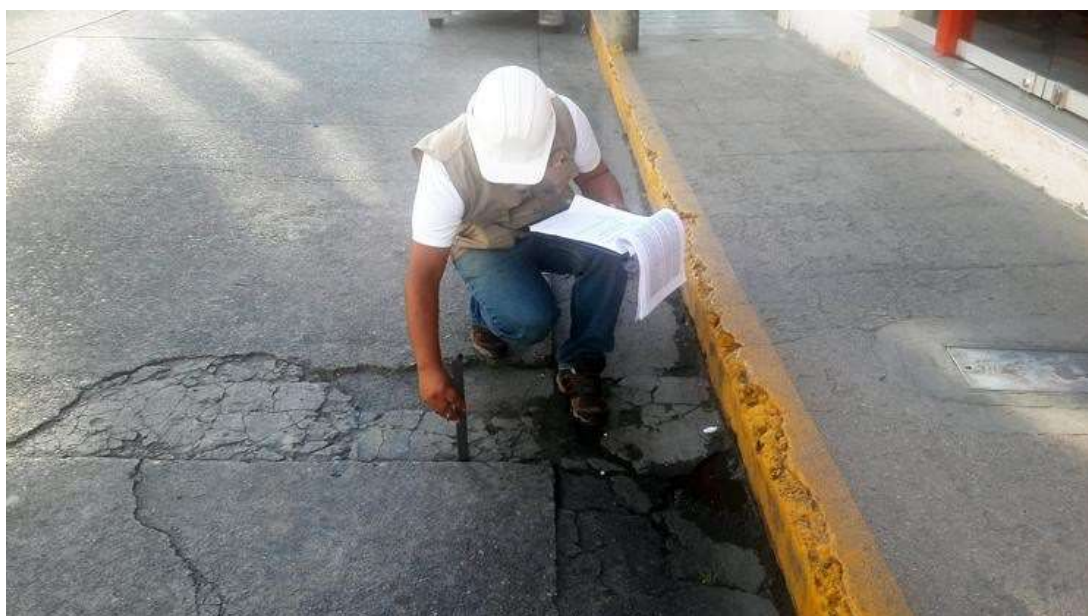
Fotografía

07: Unidad de Muestra 02 del Jirón Tarma, se observa patología de Punzonamiento.

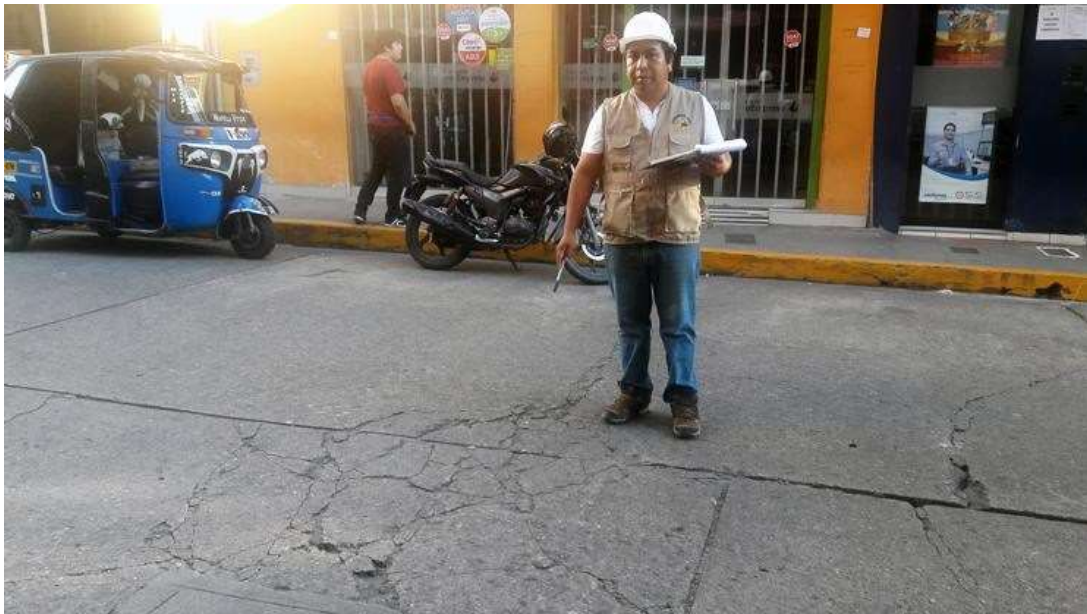
Fotografía 08: Unidad de Muestra 02 del Jirón Tarma, se observa patología de Grieta de esquina.

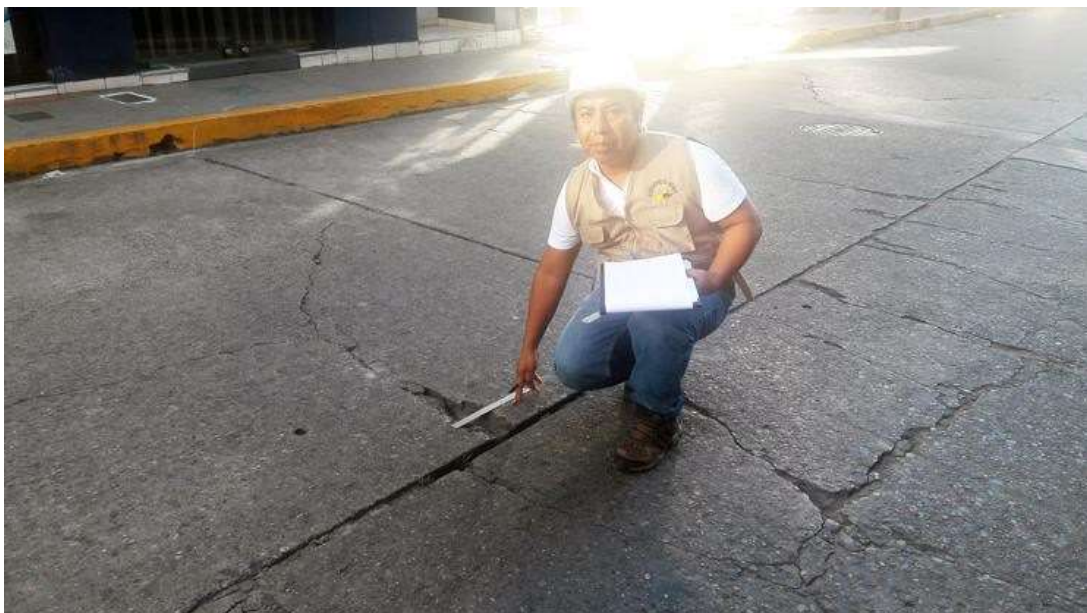
Fotografía

09: Unidad de Muestra 03 del Jirón Tarma, se observa patología de Punzonamiento.

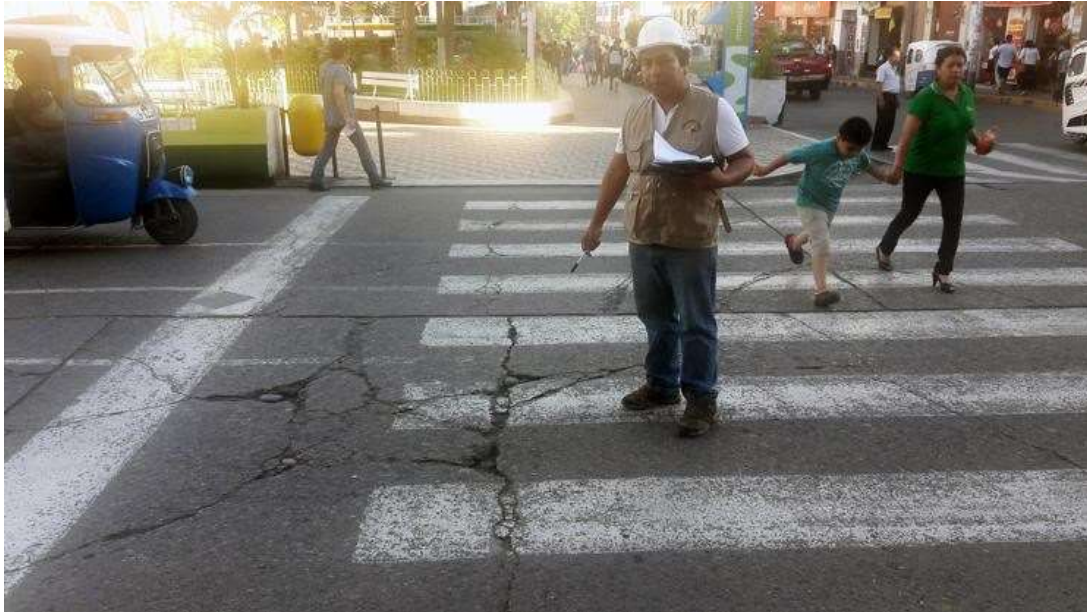
Fotografía 10: Unidad de Muestra 03 del Jirón Tarma, se observa patología de Grieta de esquina.

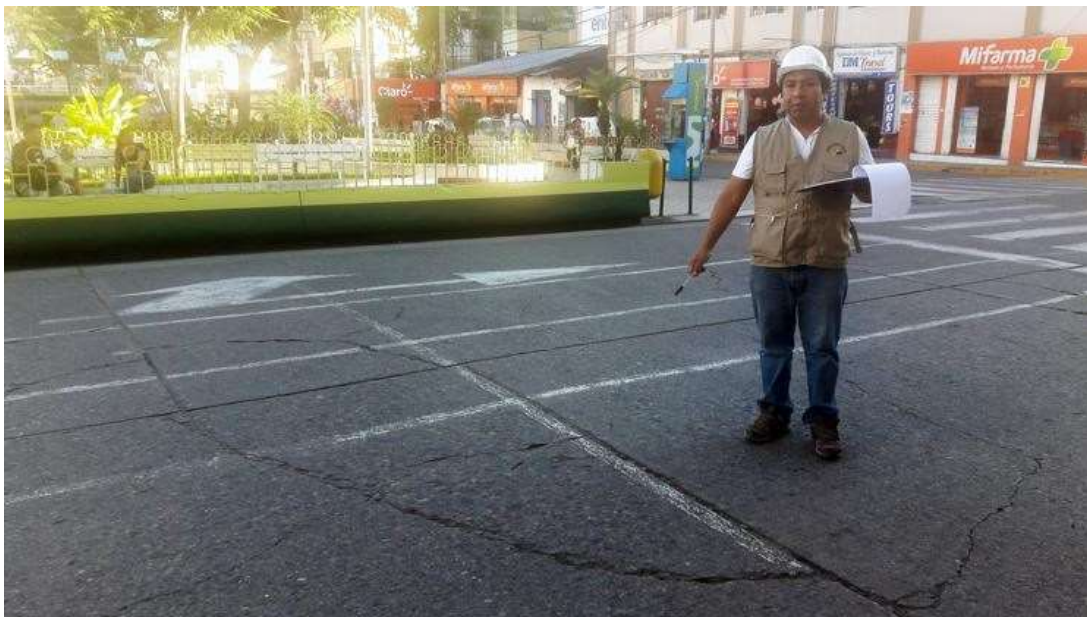
Fotografía , se observa patología de
11: Unidad de Muestra 03 del Jirón Tarma Parche
Grande y losa dividida.

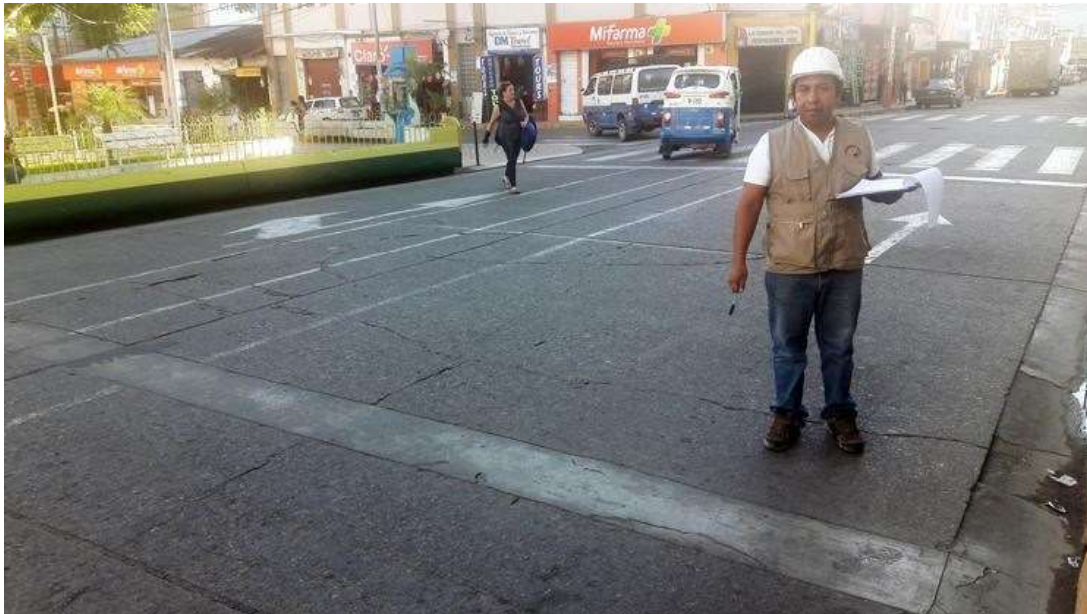
Fotografía 12: Unidad de Muestra 03 del Jirón Tarma, se observa patología de
Desconchamiento.

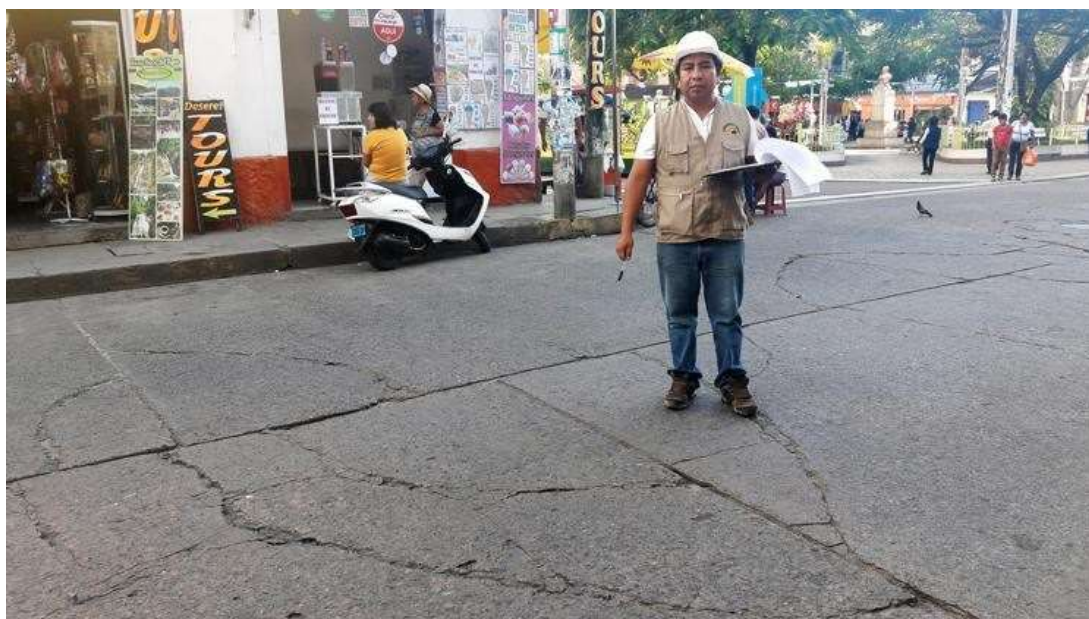
13: Unidad de Muestra 04 del Jirón Tarma, se observa Punzonamiento.

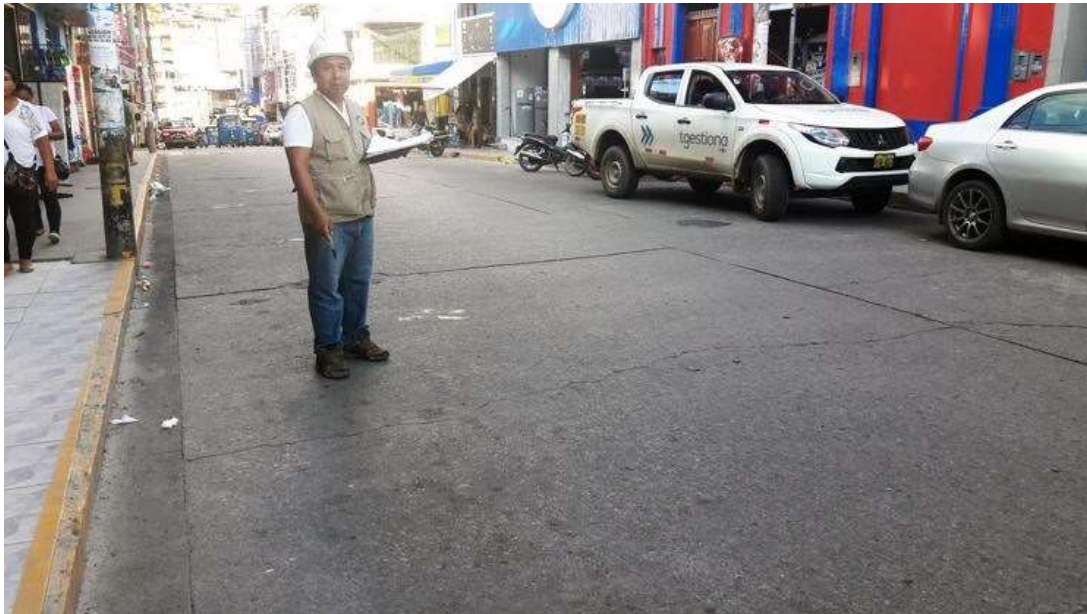
Fotografía 14: Unidad de Muestra 04 del Jirón Tarma, se observa patología de Grieta Lineal.

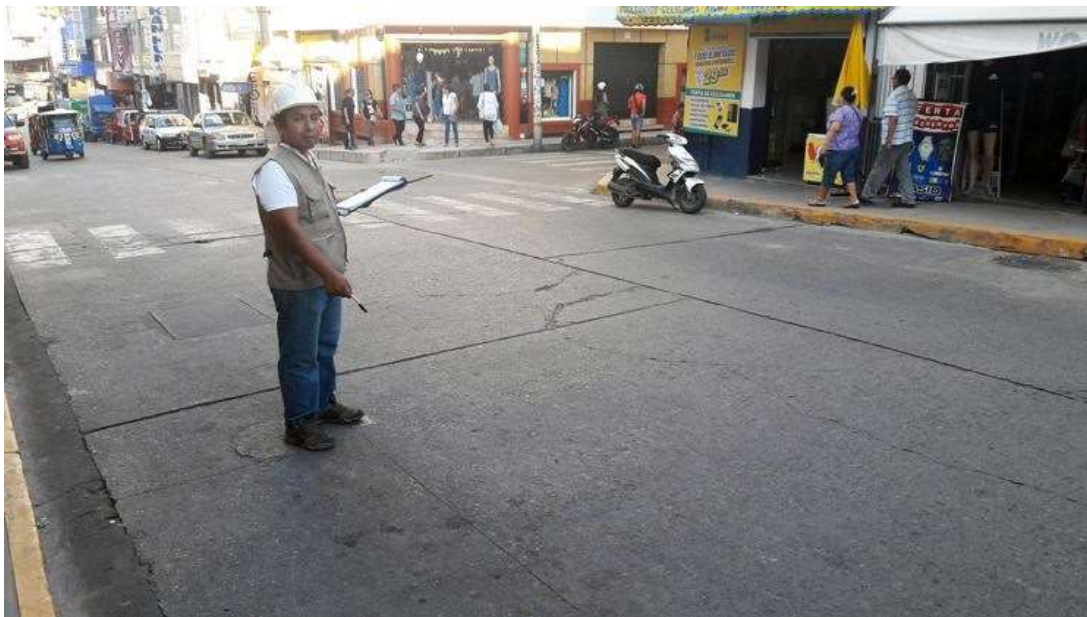
15: Unidad de Muestra 04 del Jirón Tarma Pulimento de Agregados.

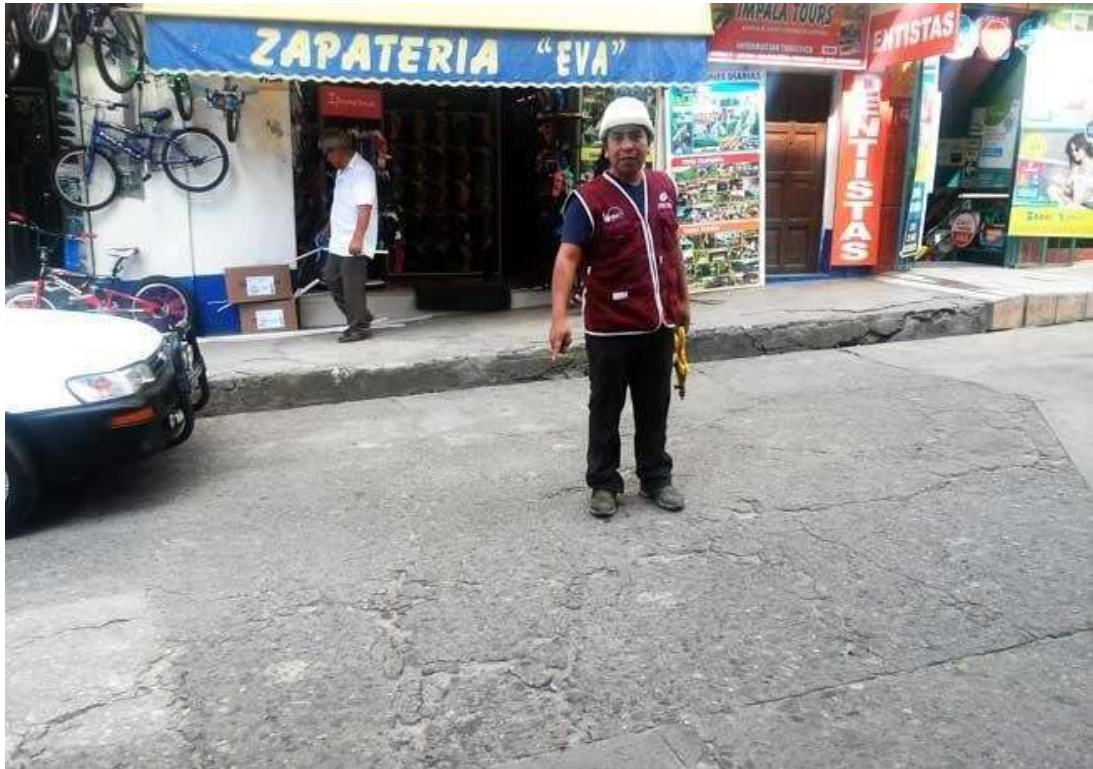
Fotografía 16: Unidad de Muestra 05 del Jirón Tarma, se observa patología de Desconchamiento.

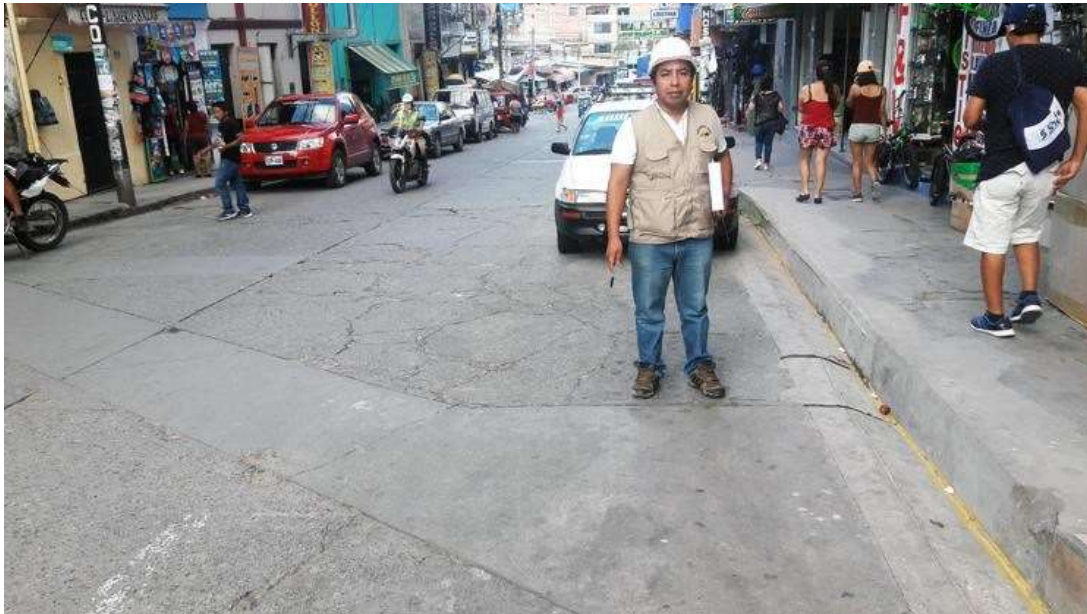
Fotografía , se observa patología de
17: Unidad de Muestra 05 del Jirón Tarma Parche Grande.

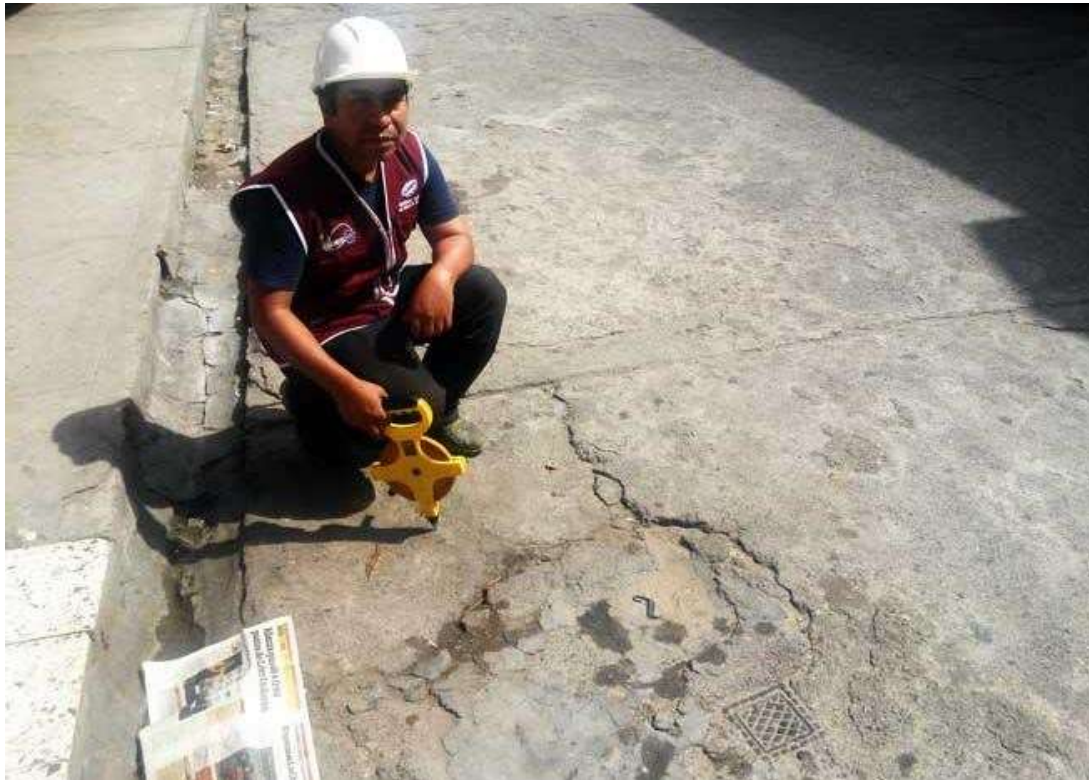
Fotografía 18: Unidad de Muestra 05 del Jirón Tarma, se observa patología de Desconchamiento.

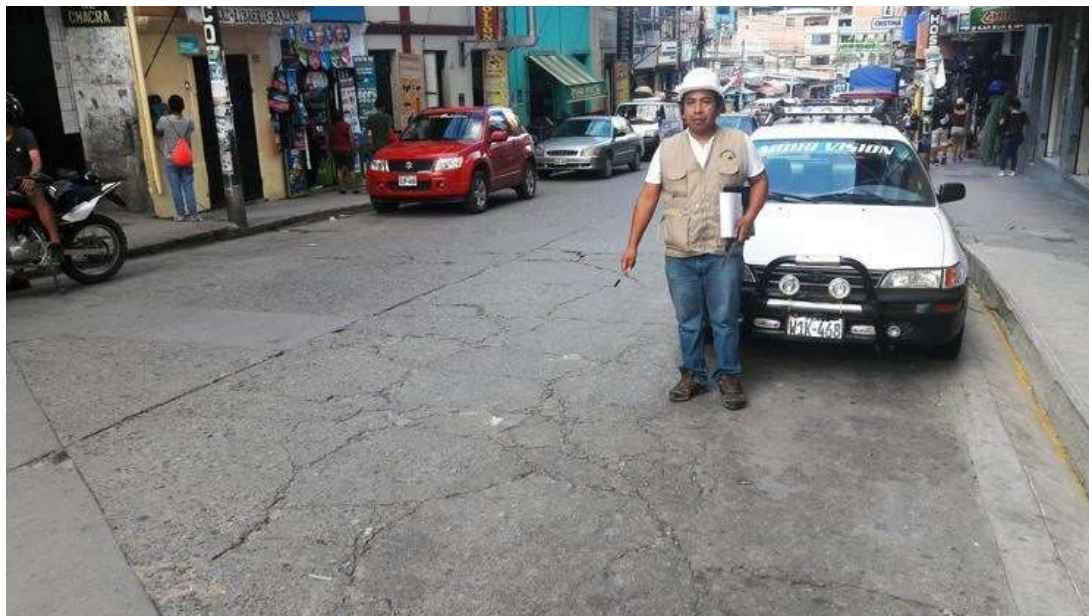
19: Unidad de Muestra 05 del Jirón Tarma Dividida.

Losa

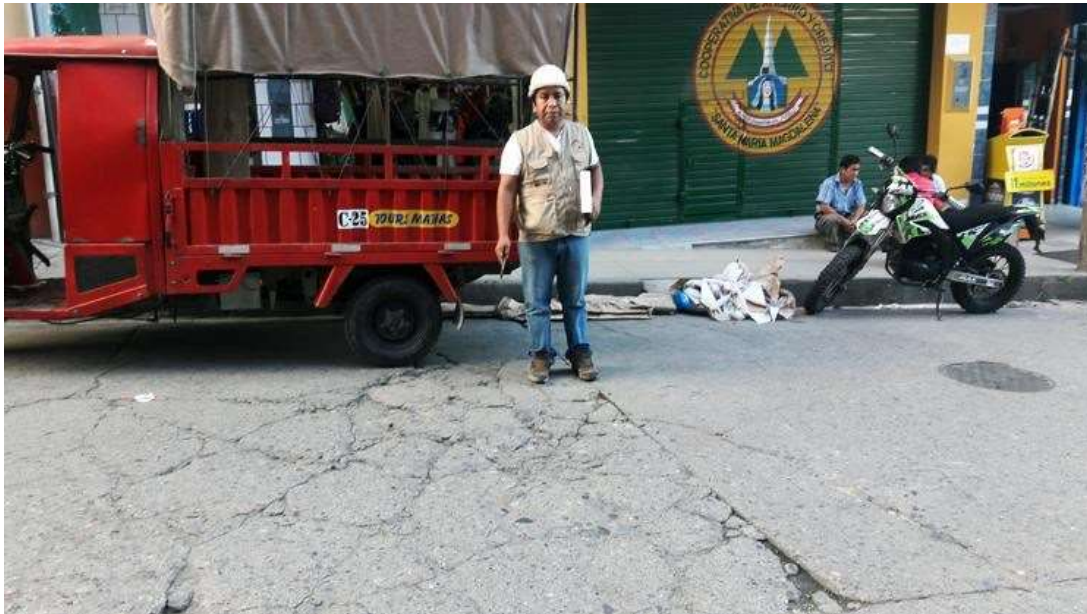
Fotografía , se observa patología de
Fotografía 20: Unidad de Muestra 05 del Jirón Tarma, se observa patología de
Punzonamiento.

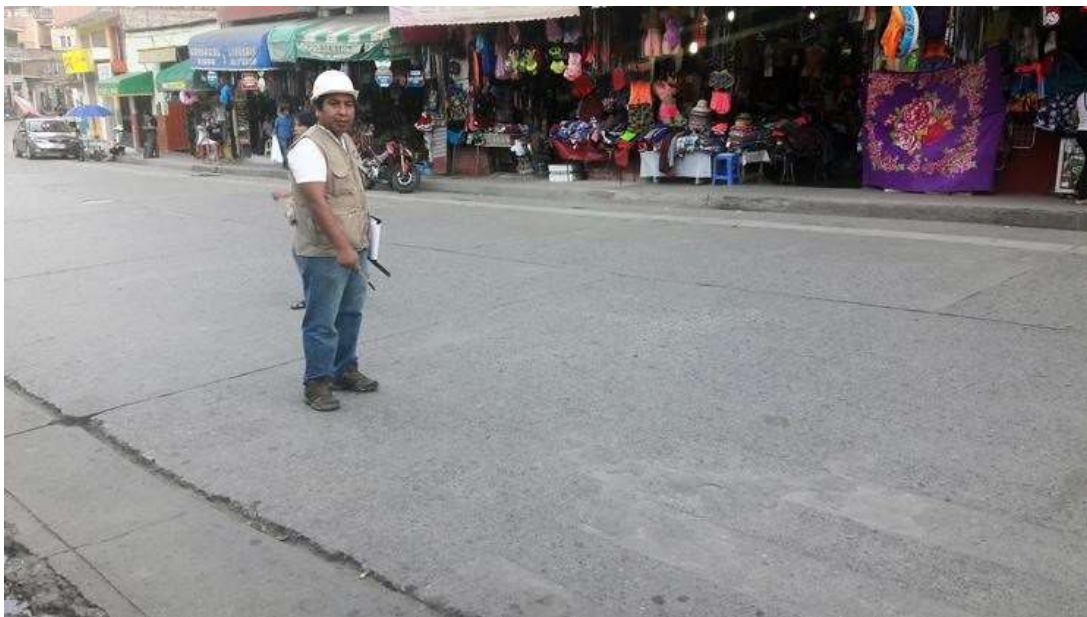
21: Unidad de Muestra 06 del Jirón Tarma, se observa
Pulimento de Agregados

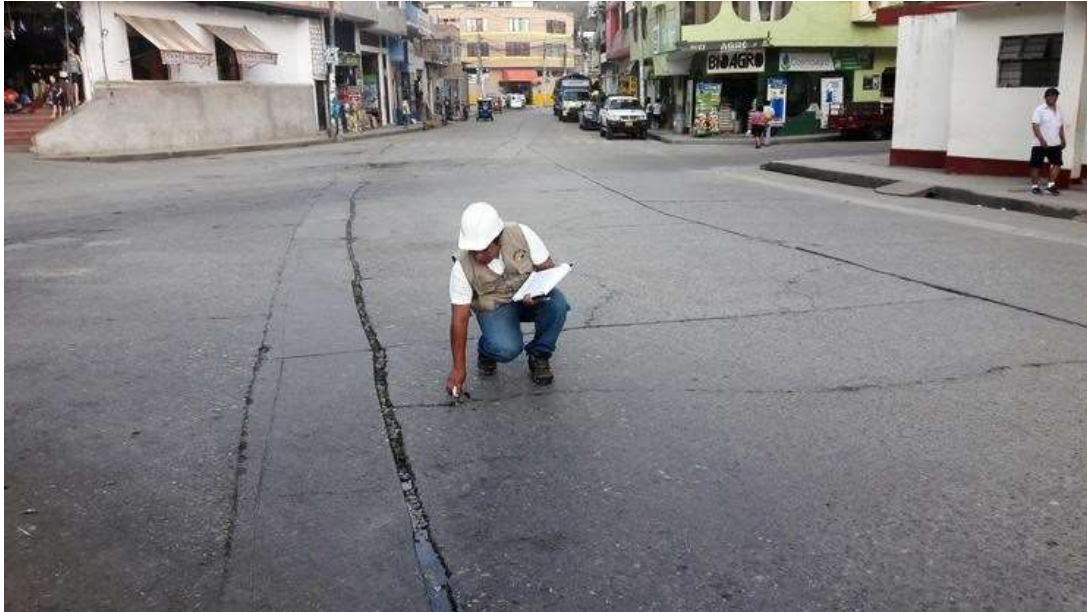
Fotografía 22: Unidad de Muestra 06 del Jirón Tarma, se observa patología de Grieta Lineal.

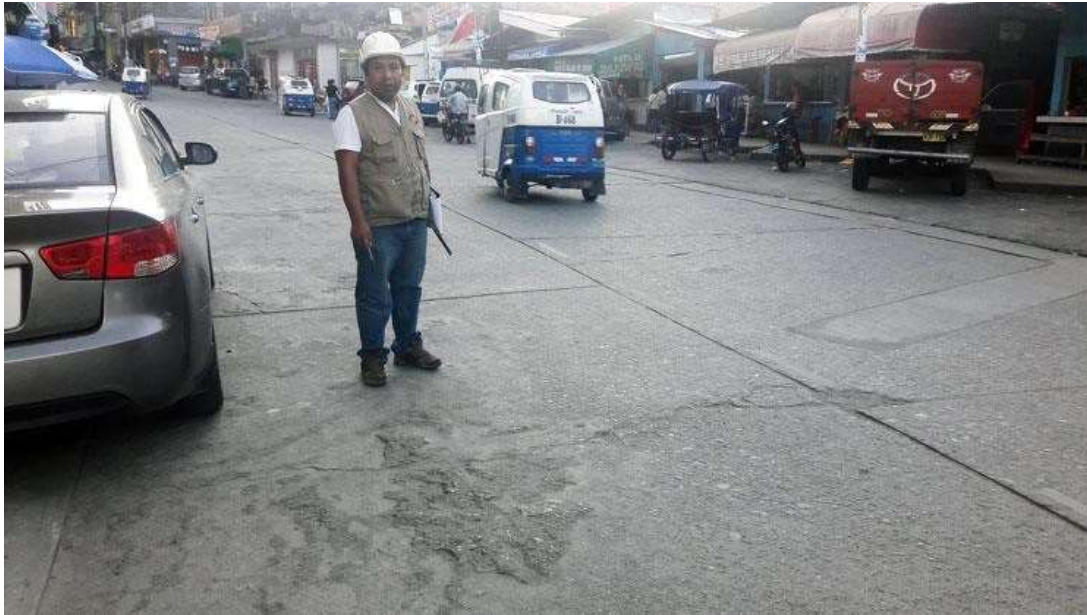
23: Unidad de Muestra 06 del Jirón Tarma patología de Desconchamiento.

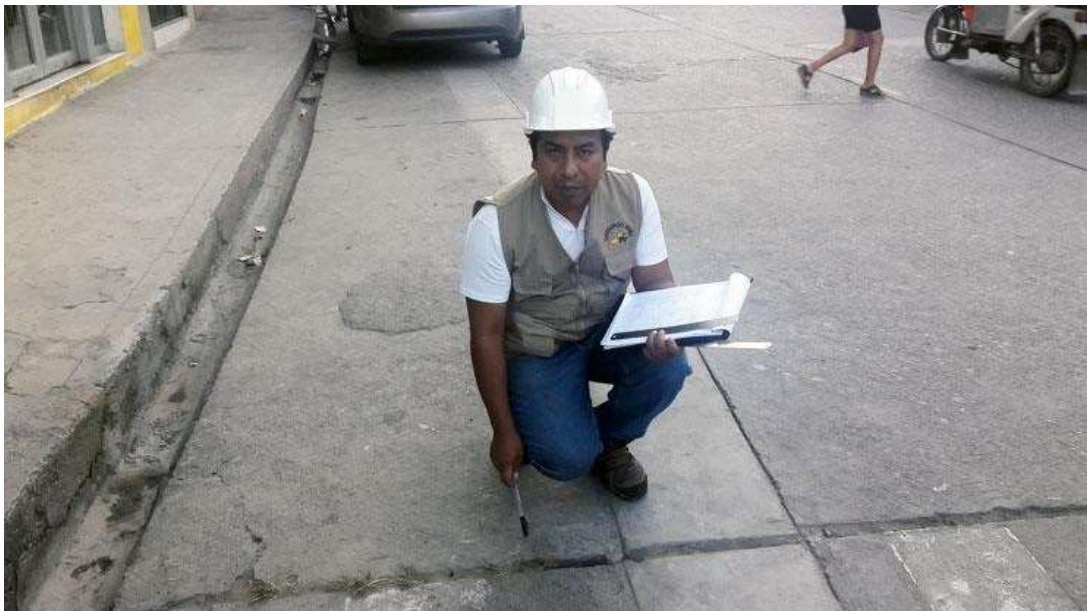
Fotografía 24: Unidad de Muestra 06 del Jirón Tarma, se observa patología de Parche Grande.
