DETERMINACIÓN Y EVALUACIÓN DE LAS PATOLOGÍAS
DEL CONCRETO ARMADO DEL TANQUE ELEVADO DE
AGUA POTABLE N° 17 DE 1000 M³, UBICADO EN EL
CENTRO POBLADO MONTE SULLÓN, DISTRITO DE
CATACAOS, PROVINCIA Y REGIÓN PIURA, FEBRERO
2019

TESIS PARA OPTAR EL TÍTULO PROFESIONAL DE
INGENIERO CIVIL

BACH. FRANK DIEGO CHUMACERO VELASQUEZ

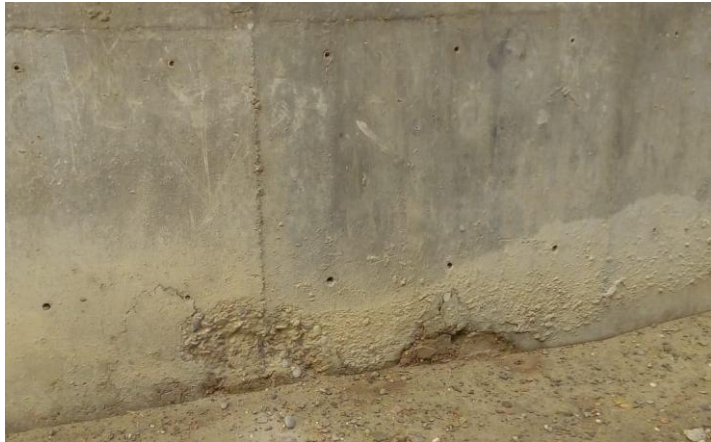
Imagen 8: Erosión en parte de tanque elevado N°17

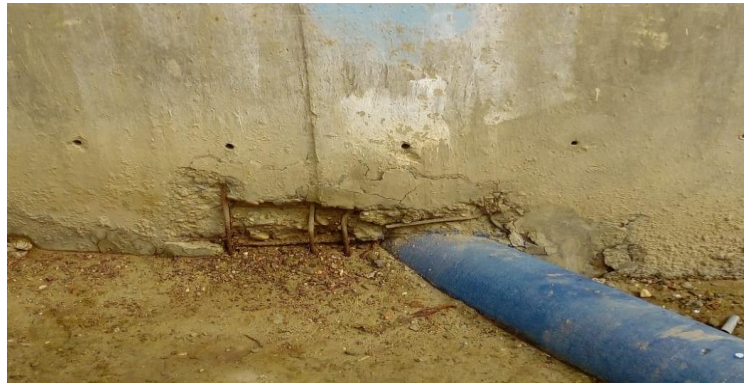
Imagen 13: Oxidación en fuste del tanque elevado N°
17 Catacaos - Piura

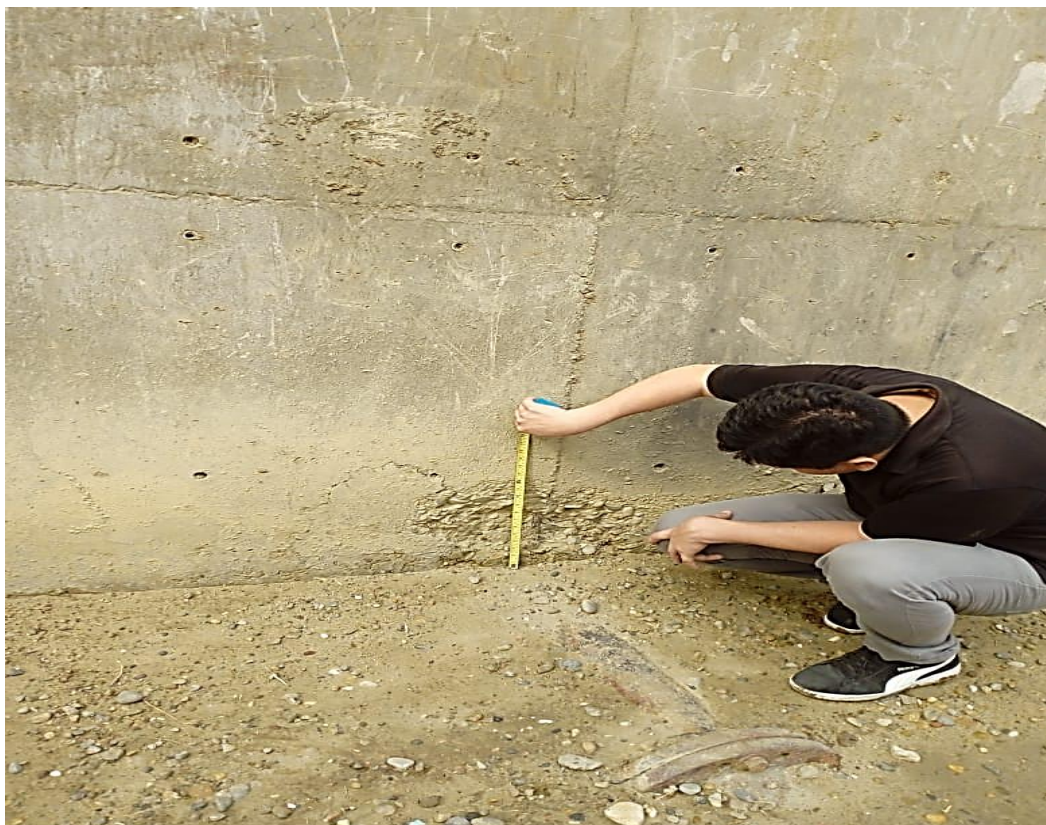
Imagen 20: Midiendo la patología de Erosión en la parte inferior del Tanque Elevado N°17

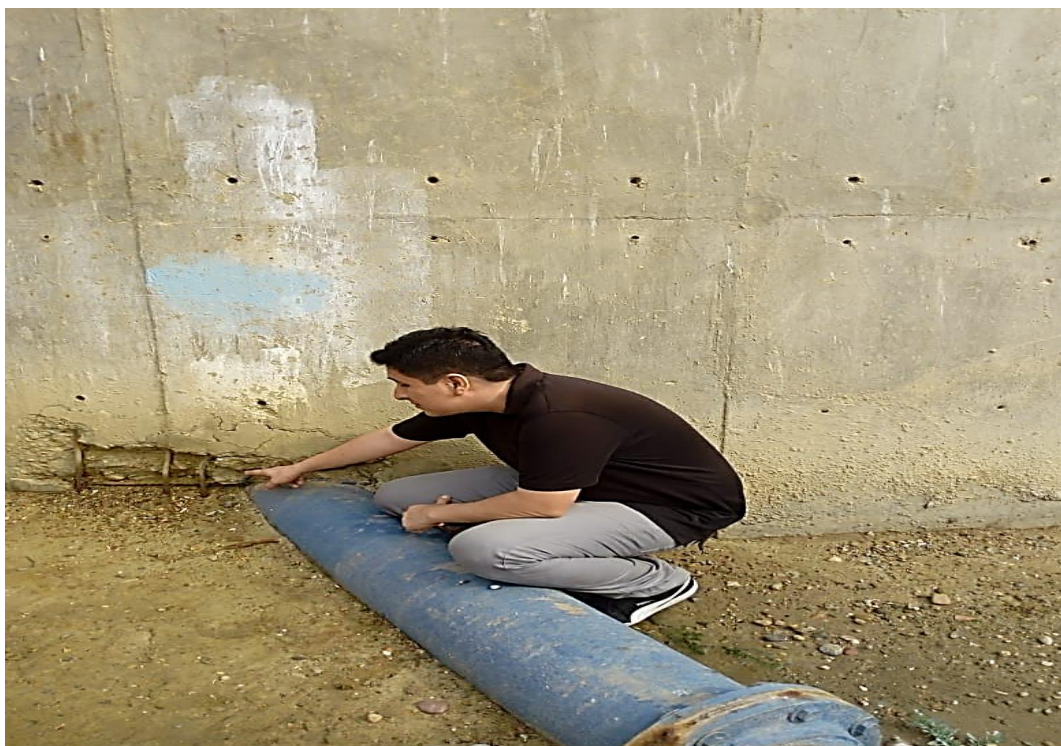
Imagen 21: Desprendimiento y Oxidación en la parte inferior del Tanque Elevado N°17

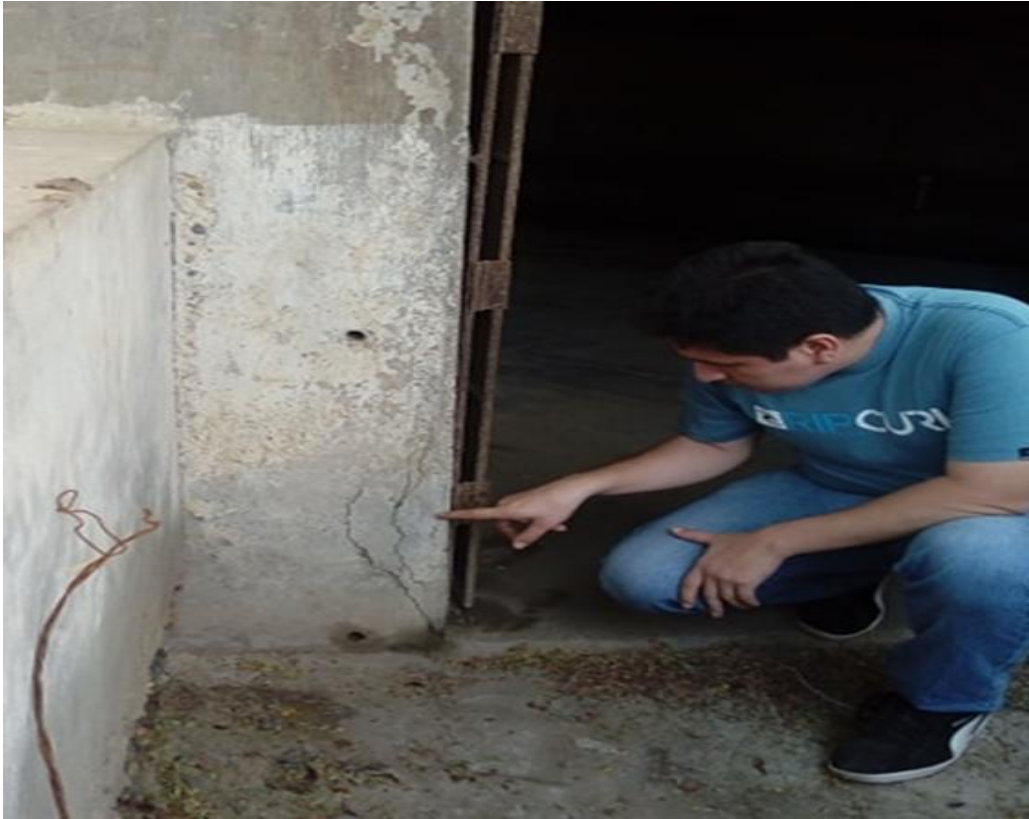
Imagen 22: Grietas y Fisuras en la parte de la puerta del Tanque Elevado N°17

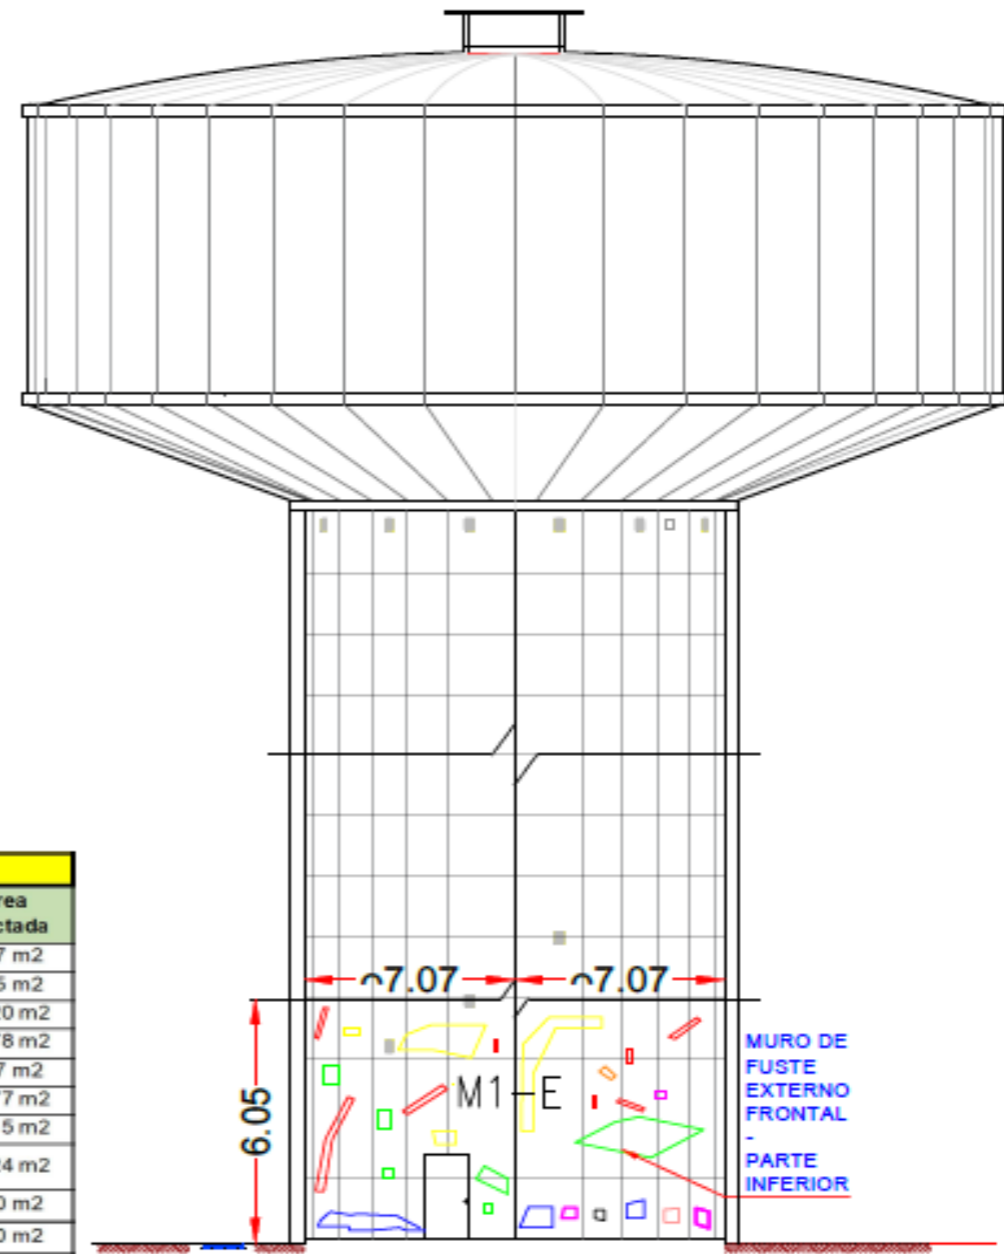
PLANO DE IDENTIFICACIÓN DE PATOLOGÍAS MUESTRA 1
ESC: 1:150

LEYENDA		
Simbología	Patologías	Area Afectada
	Descripción	
(G)	Grietas	5.47 m ²
(F)	Fisuras	8.75 m ²
(ER)	Erosión	25.20 m ²
(S)	Suciedad	12.78 m ²
(D)	Desprendimiento	2.47 m ²
(H)	Humedad	16.77 m ²
(EF)	Eflorescencia	25.15 m ²
(OR)	Organismos	13.24 m ²
(OX)	Oxidación	0.00 m ²
(CA)	Cangrejas	0.00 m ²

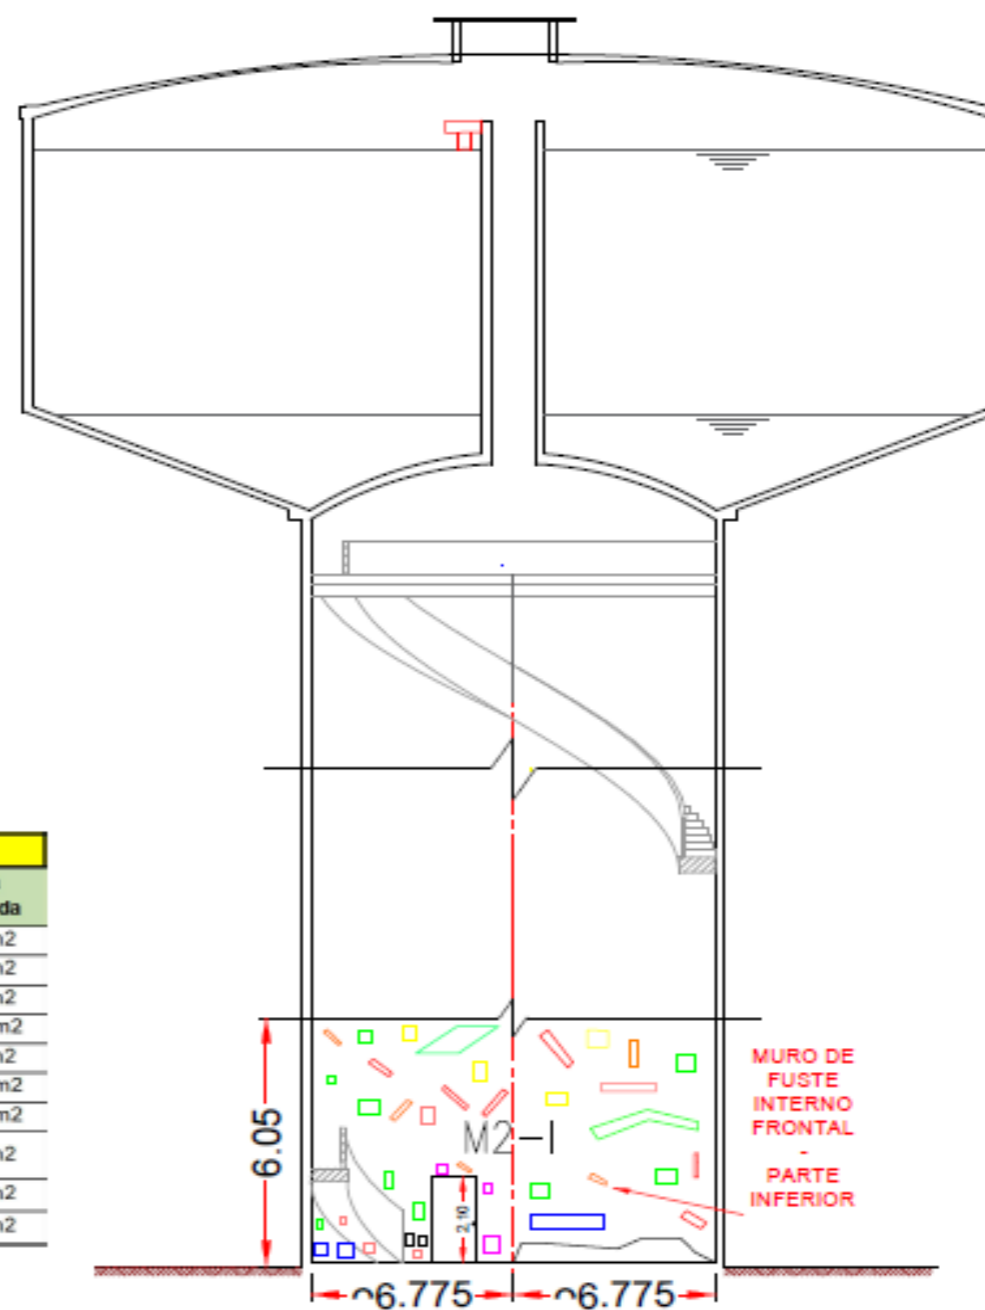
PLANO DE IDENTIFICACIÓN DE PATOLOGÍAS MUESTRA 2
ESC: 1:150

LEYENDA		
Simbología	Patologías Descripción	Área Afectada
(G)	Grietas	1.75 m ²
(F)	Fisuras	5.23 m ²
(ER)	Erosión	9.78 m ²
(S)	Suciedad	41.92 m ²
(D)	Desprendimiento	1.47 m ²
(H)	Humedad	16.77 m ²
(EF)	Eflorescencia	25.16 m ²
(OR)	Organismos	4.31 m ²
(OX)	Oxidación	0.98 m ²
(CA)	Cangrejeras	5.47 m ²

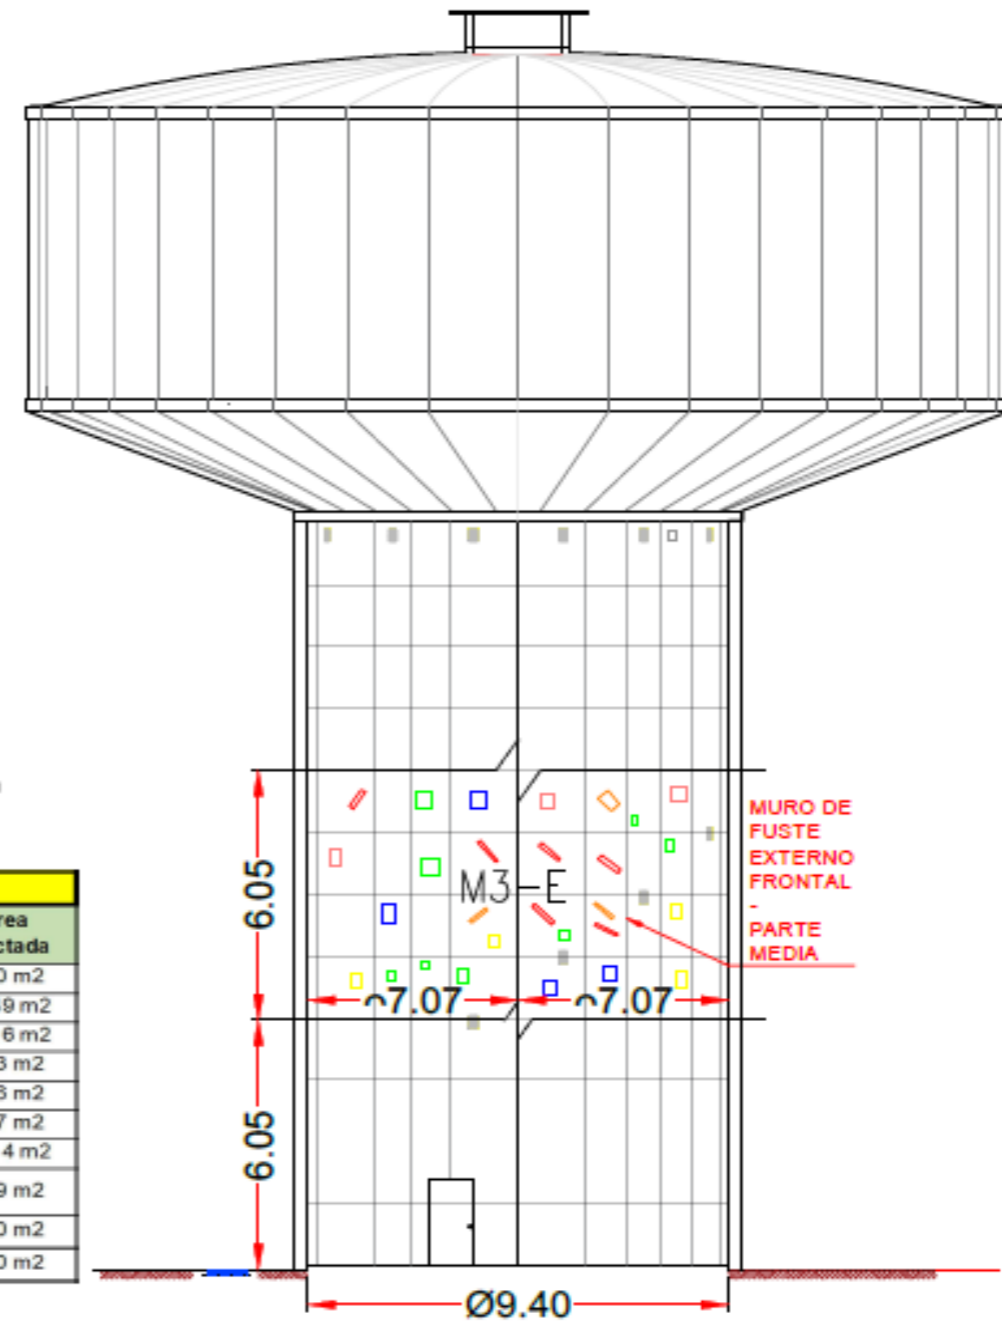
PLANO DE IDENTIFICACIÓN DE PATOLOGÍAS MUESTRA 3
ESC:1:150

LEYENDA		
Simbología	Patologías Descripción	Área Afectada
(H)	Humedad	0.00 m ²
(S)	Suciedad	13.49 m ²
(ER)	Erosión	24.16 m ²
(F)	Fisuras	1.43 m ²
(G)	Grietas	0.76 m ²
(D)	Desprendimiento	0.87 m ²
(EF)	Eflorescencia	23.14 m ²
(OR)	Organismos	6.79 m ²
(OX)	Oxidación	0.00 m ²
(CA)	Cangrejas	0.00 m ²

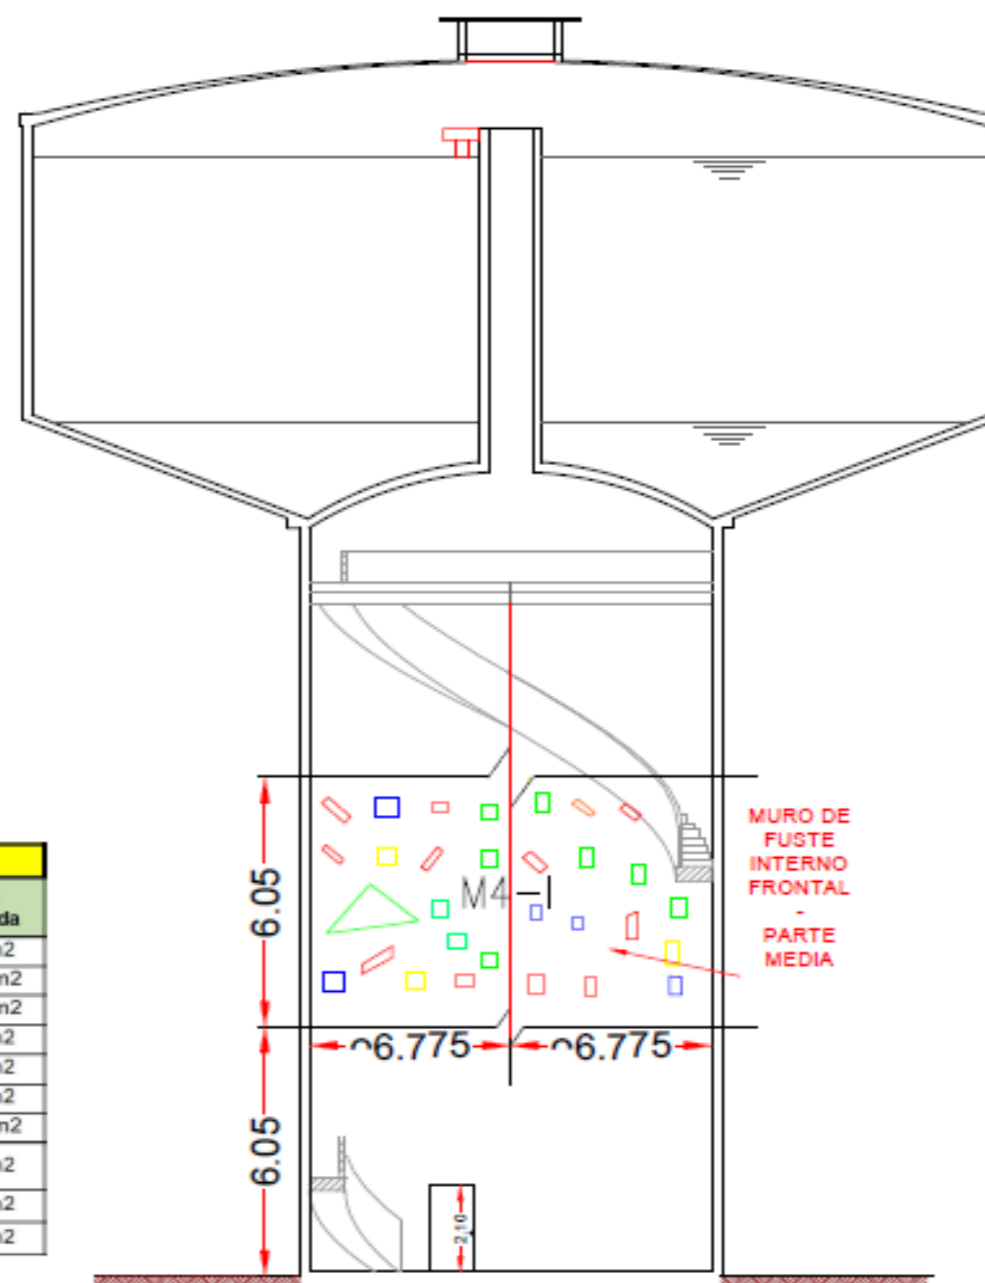
PLANO DE IDENTIFICACIÓN DE PATOLOGÍAS MUESTRA 4
ESC. 1:150

LEYENDA		
Simbología	Patologías Descripción	Área Afectada
(H)	Humedad	1.45 m ²
(S)	Suciedad	41.89 m ²
(ER)	Erosión	12.25 m ²
(F)	Fisuras	2.43 m ²
(G)	Grietas	1.58 m ²
(D)	Desprendimiento	1.28 m ²
(EF)	Eflorescencia	25.16 m ²
(OR)	Organismos	5.78 m ²
(OX)	Oxidación	2.74 m ²
(CA)	Cangrejas	6.82 m ²

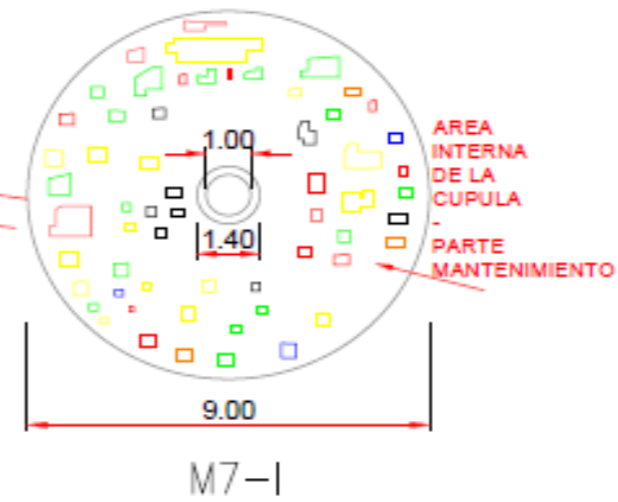
UNIDAD DE MUESTRA 7

LEYENDA		
Simbología	Patologías Descripción	Área Afectada
(G)	Grietas	0.91 m ²
(F)	Fisuras	0.99 m ²
(ER)	Erosión	4.01 m ²
(S)	Suciedad	5.64 m ²
(D)	Desprendimiento	0.00 m ²
(H)	Humedad	6.69 m ²
(EF)	Eflorescencia	30.06 m ²
(OR)	Organismos	3.02 m ²
(OX)	Oxidación	0.48 m ²
(CA)	Cangrejas	0.00 m ²

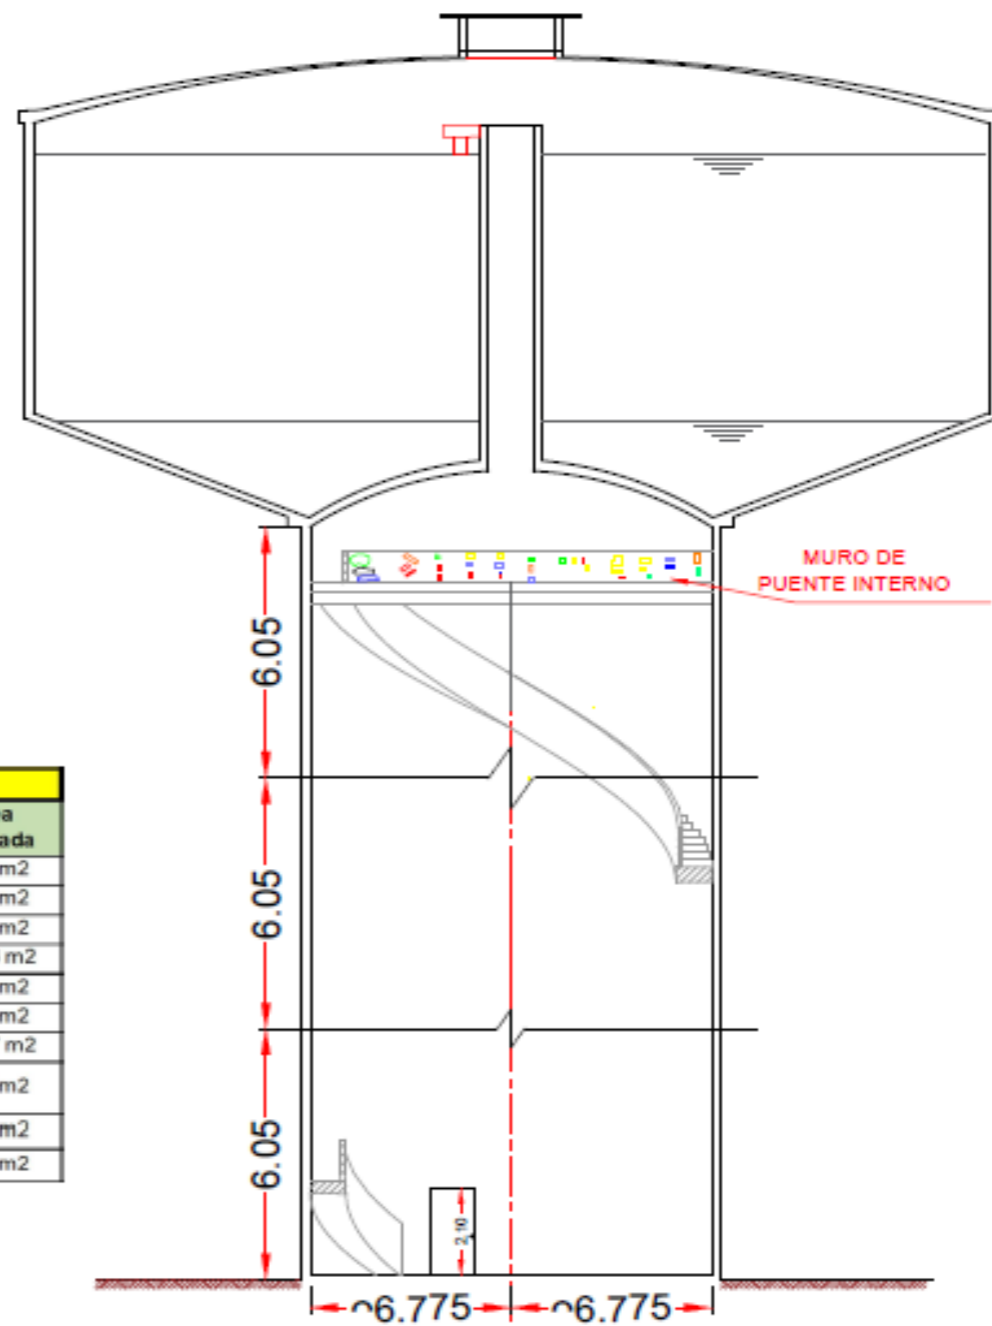
PLANO DE IDENTIFICACIÓN DE PATOLOGÍAS MUESTRA 13
Esc: 1:150

LEYENDA		
Simbología	Patologías Descripción	Área Afectada
(G)	Grietas	2.45 m ²
(F)	Fisuras	2.00 m ²
(ER)	Erosión	5.96 m ²
(S)	Suciedad	20.96 m ²
(D)	Desprendimiento	1.53 m ²
(H)	Humedad	8.39 m ²
(EF)	Eflorescencia	12.57 m ²
(OR)	Organismos	1.37 m ²
(OX)	Oxidación	0.58 m ²
(CA)	Cangrejas	1.18 m ²
