DETERMINACIÓN Y EVALUACIÓN DE LAS
PATOLOGÍAS DEL CONCRETO EN EL CANAL SANTA
ISABEL, DESDE LA PROGRESIVA KM 0+050 HASTA
KM 1+175, DISTRITO DE BERNAL, PROVINCIA DE
SECHURA, REGIÓN PIURA, OCTUBRE 2018.

TESIS PARA OPTAR EL TÍTULO PROFESIONAL DE:
INGENIERO CIVIL

BACH. ANGEL TUME CHAPILLIQUEN

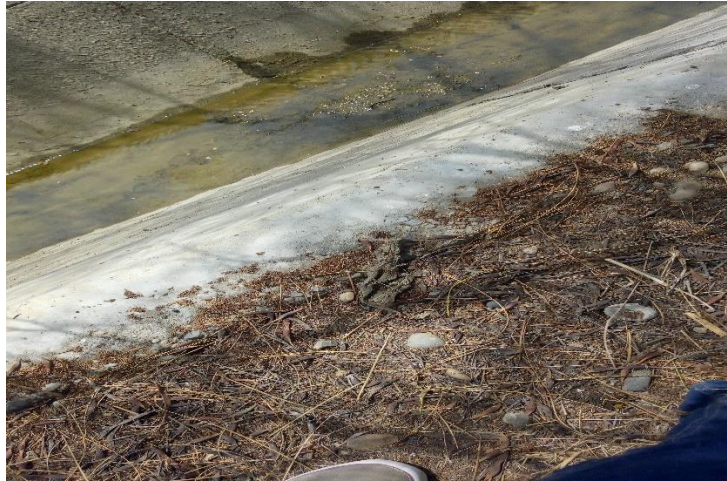
Gráfico 8: Erosión en losa lateral del canal de concreto.

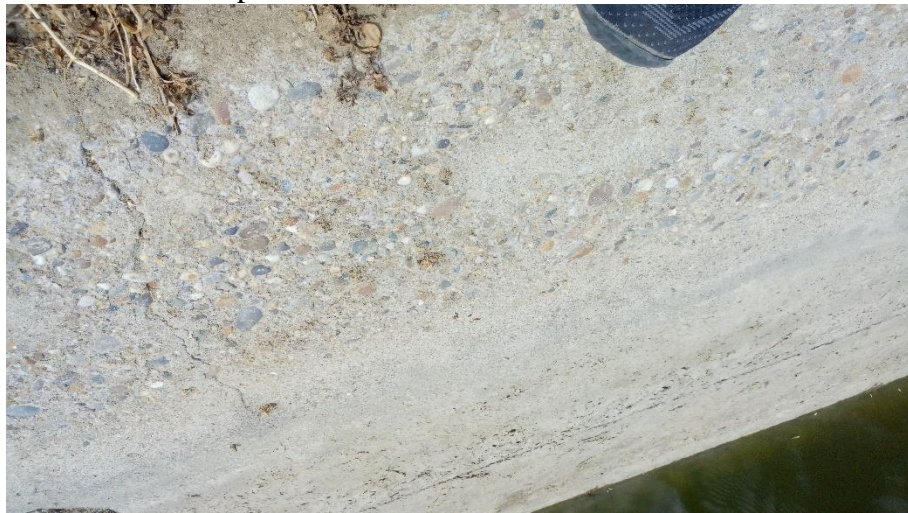
Gráfico 9: Desprendimiento en concreto en losa lateral de canal.

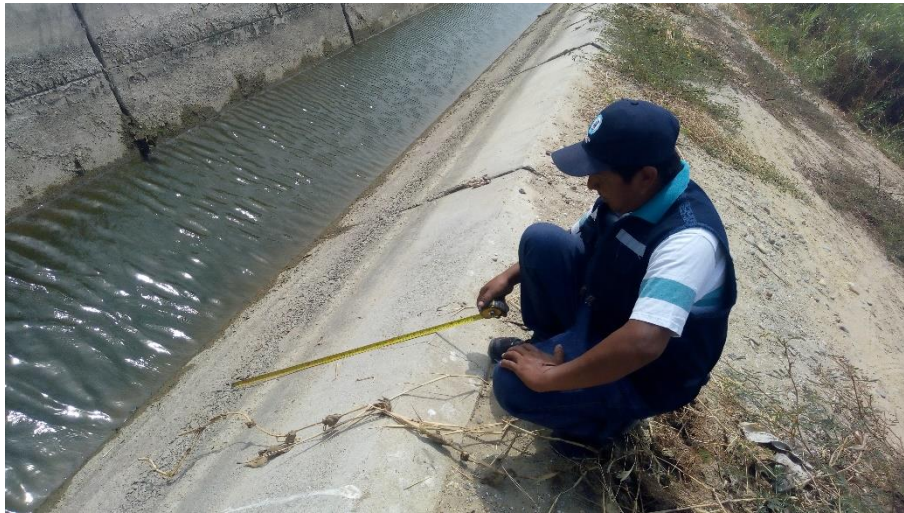
Gráfico 10: Fisura en losa lateral del canal.

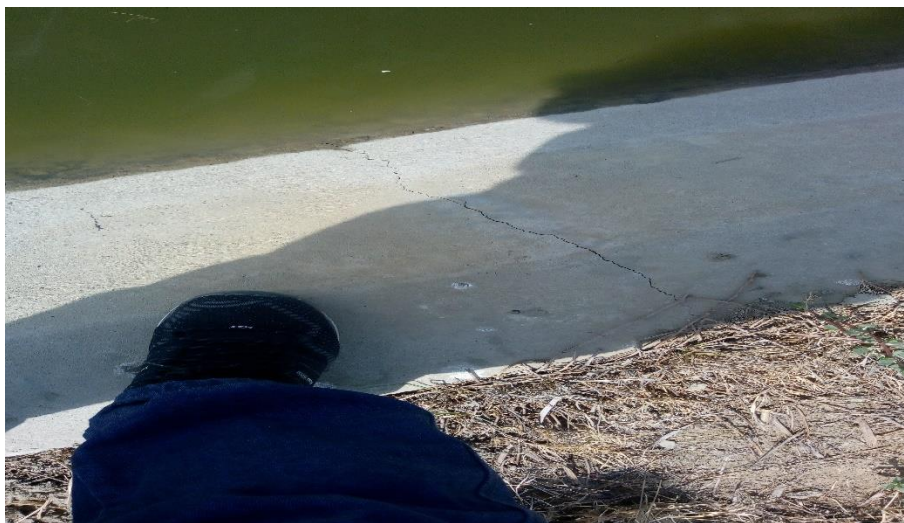
Gráfico 11: Grieta en estructura de concreto.

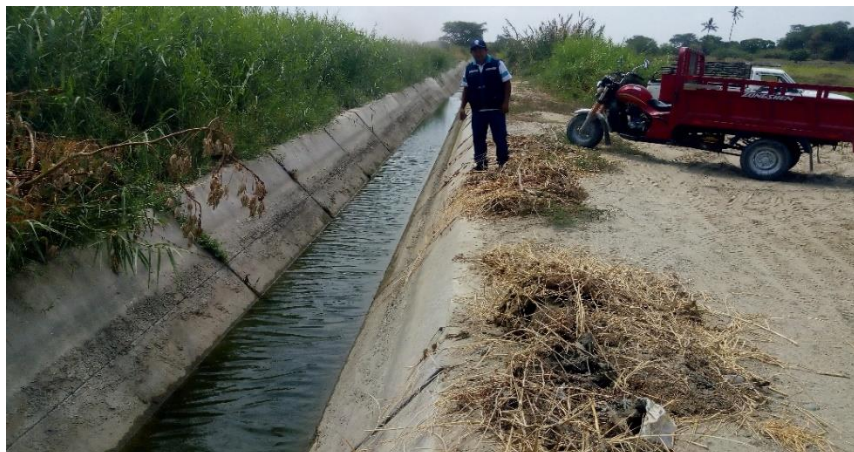
Gráfico 12: Vegetación en canal Santa Isabel.

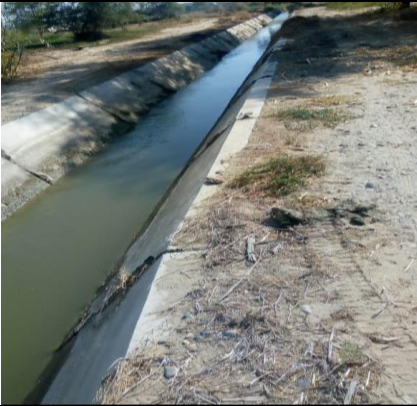
Patologías encontradas en la unidad 11																																									
Área total (m2)	Elementos	Losa lateral izquierda			Losa de fondo			Losa lateral derecha																																	
		Área (m2)	135.00		Área (m2)	45.00		Área (m2)	135.00																																
Patologías		Área afectada	% De área afectada	Severidad	Área afectada	% De área afectada	Severidad	Área afectada	% De área afectada	Severidad																															
Físicas	1) Sedimentación de sólidos	16.23	12.02%	L	33.19	73.76%	S	17.52	12.98%	L

2) Erosión	2.39	1.77%	L	0.00	0.00%	L	3.27	2.42%	L																															
Mecánicas	3) Desprendimientos	0.00	0.00%	L	0.00	0.00%	L	0.00	0.00%	L

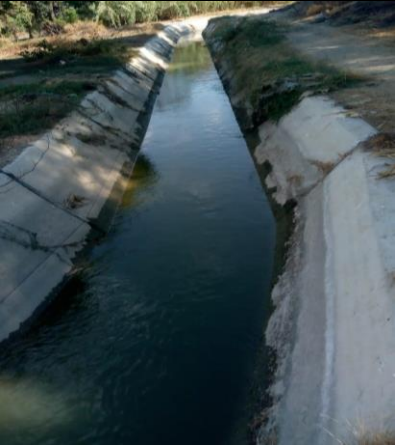
Patologías encontradas en la unidad 12										
Área total (m2)	Elementos	Losa lateral izquierda			Losa de fondo			Losa lateral derecha		
		Área (m2)	135.00		Área (m2)	45.00		Área (m2)	135.00	
Patologías		Área afectada	% De área afectada	Severidad	Área afectada	% De área afectada	Severidad	Área afectada	% De área afectada	Severidad
Físicas	1) Sedimentación de sólidos	41.23	30.54%	M	29.31	65.13%	S	40.89	30.29%	M

2) Erosión	5.36	3.97%	L	0.00	0.00%	L	3.98	2.95%	L
Mecánicas	3) Desprendimientos	0.00	0.00%	L	0.00	0.00%	L	0.00	0.00%	L
	4) Fisuras	0.20	0.15%	L	0.00	0.00%	L	0.10	0.07%	L

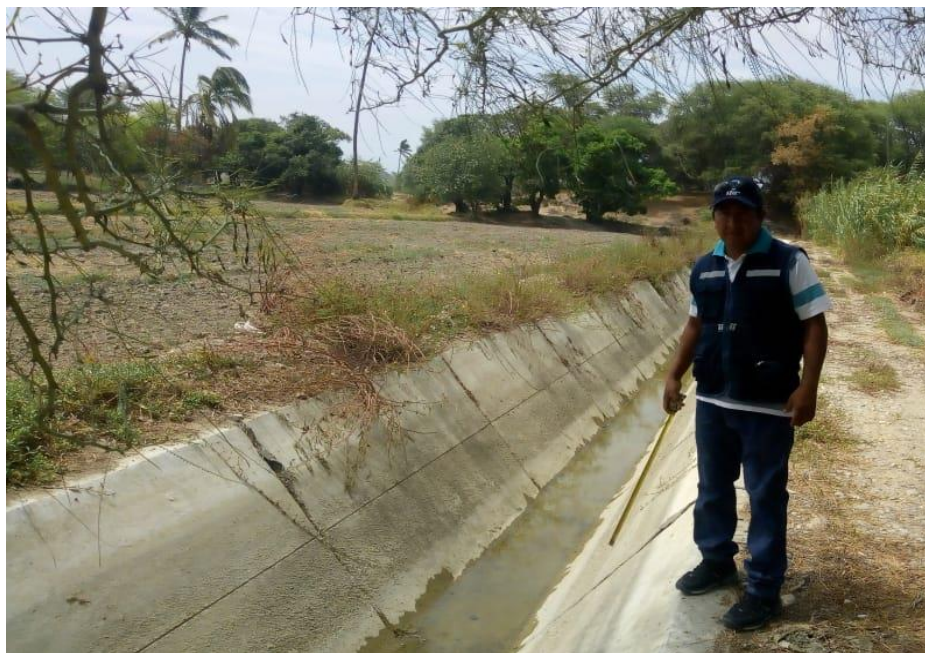
Gráfico 65: Erosión en las losas laterales del canal.

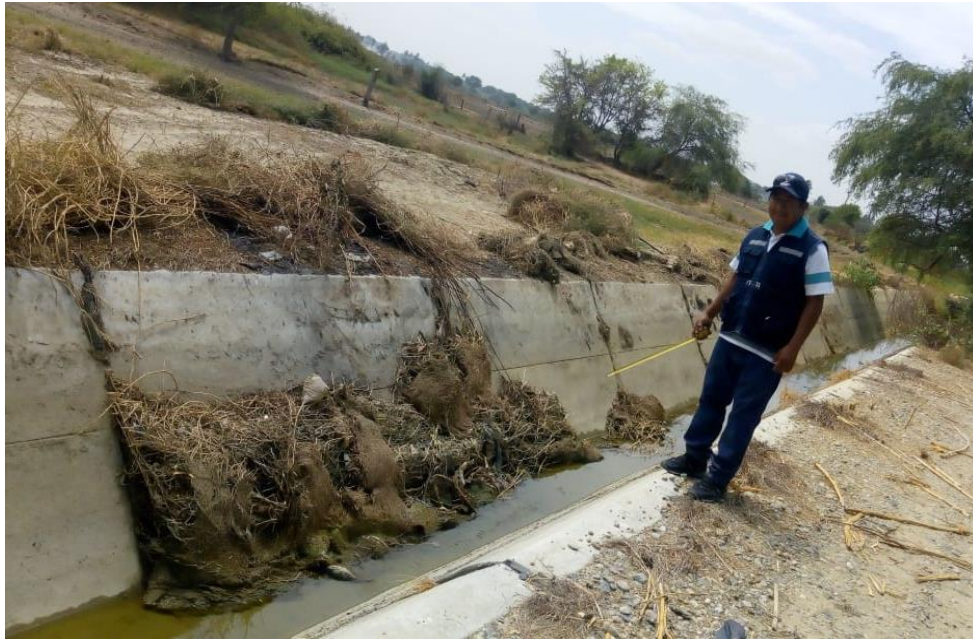
Gráfico 67: Presencia de vegetación en losa lateral del canal

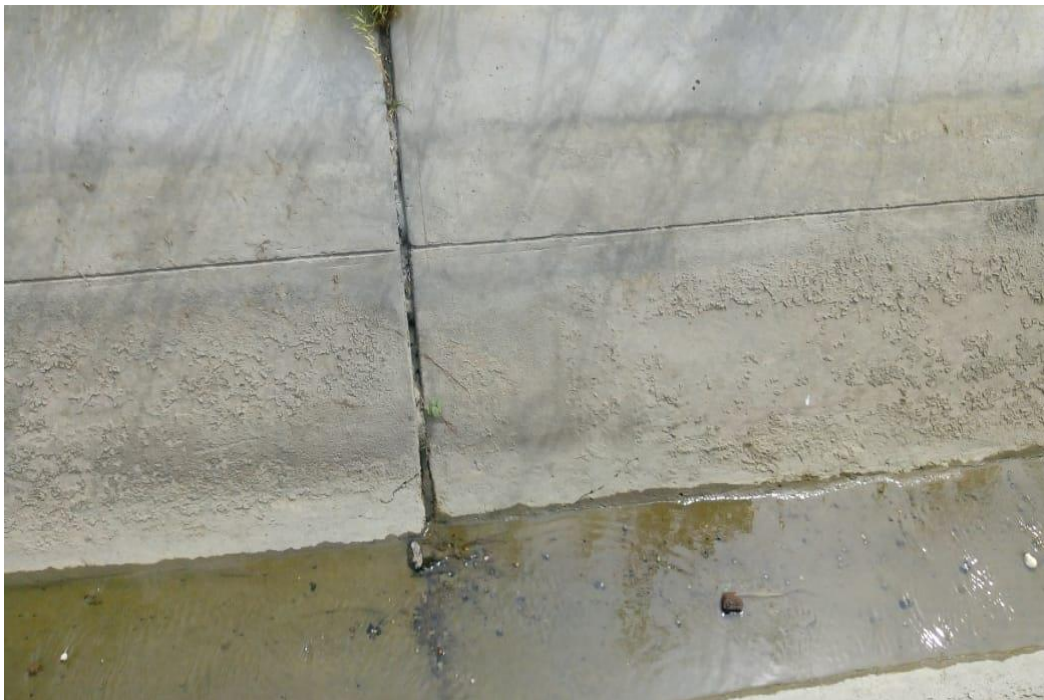
Gráfico 68: Sedimentación de sólidos en la parte inferior lateral del canal.

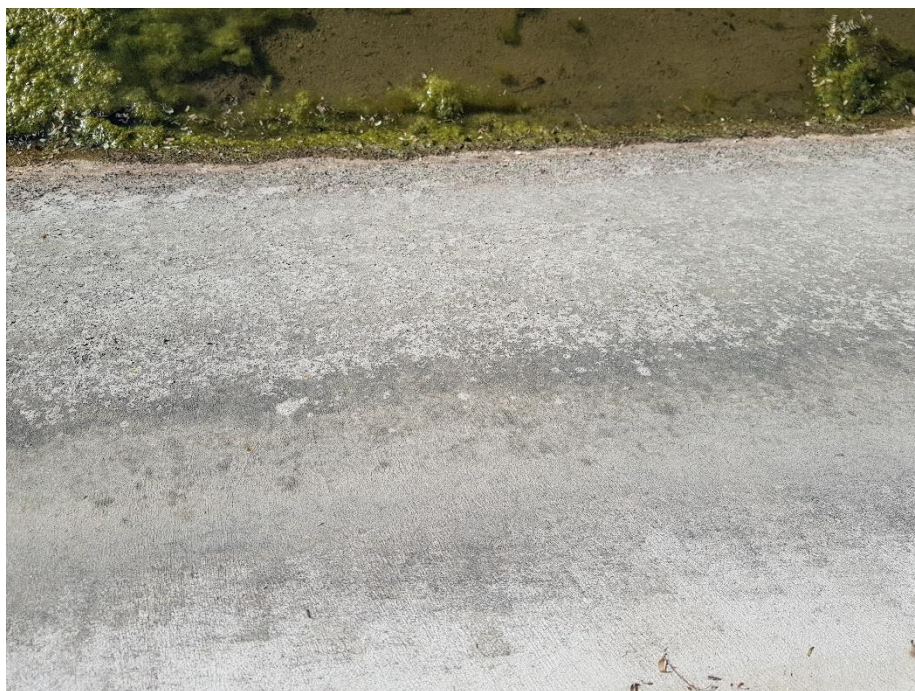
Gráfico 69: Erosión del concreto en el canal.

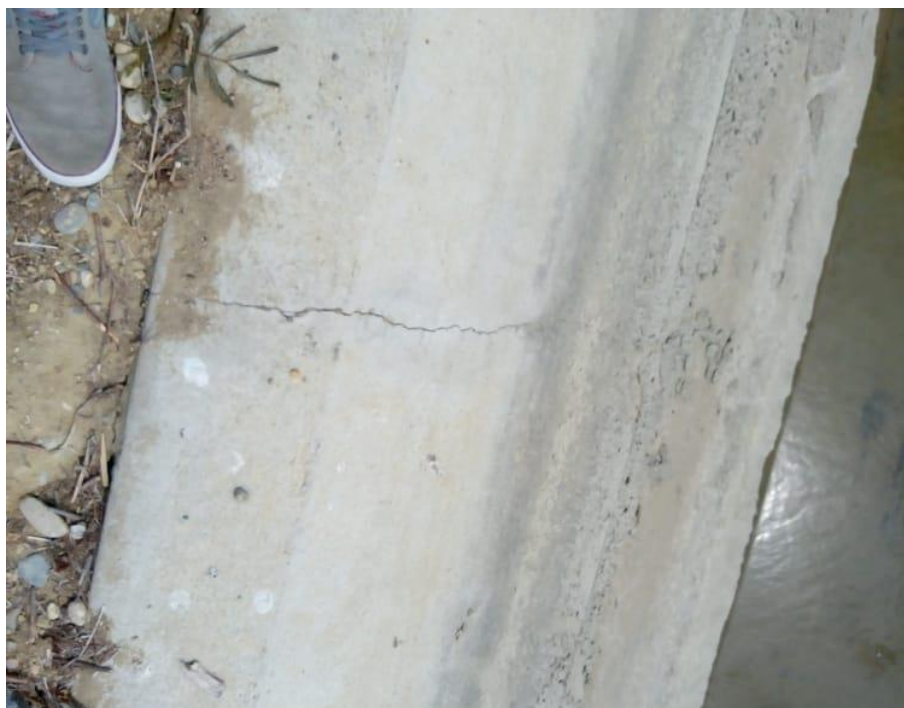
Gráfico 70: Fisuración de losa lateral del canal

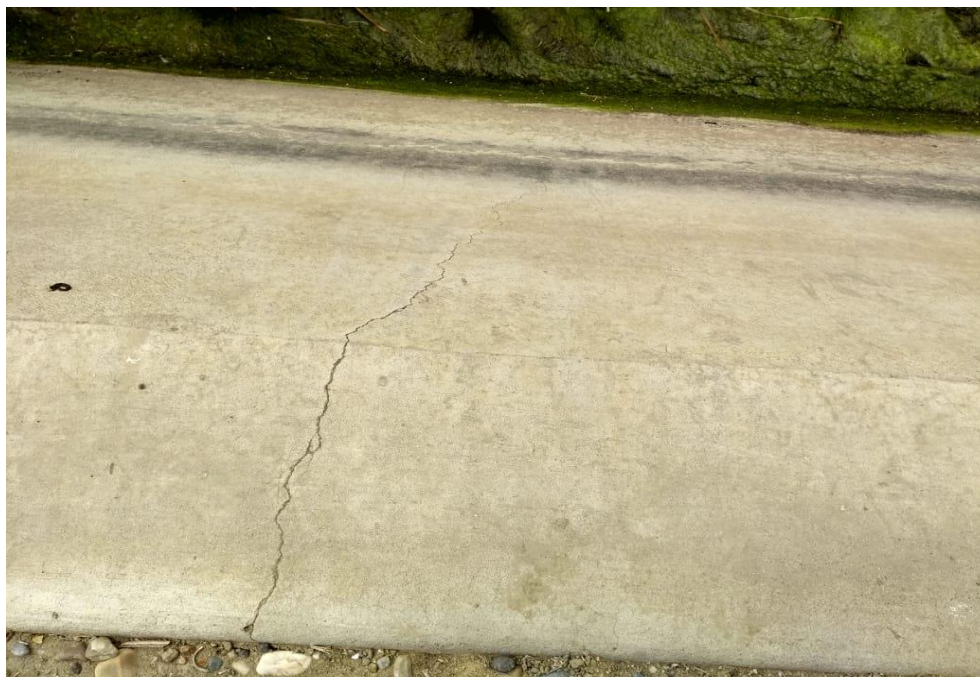
Gráfico 71: Fisuración en corona del canal
