**DETERMINACIÓN Y EVALUACIÓN DE LAS  
PATOLOGÍAS DEL CONCRETO EN EL CERCO DE  
ALBAÑILERÍA CONFINADA DEL CEMENTERIO  
MUNICIPAL SANDRO DORDI, UBICADO EN EL  
DISTRITO DE SANTA, PROVINCIA DEL SANTA,  
DEPARTAMENTO DE ÁNCASH – DICIEMBRE 2018.**

TESIS PARA OPTAR EL TÍTULO PROFESIONAL DE INGENIERO  
CIVIL

BACH. DELMI MARTIN AGUIRRE CORDOVA

2019

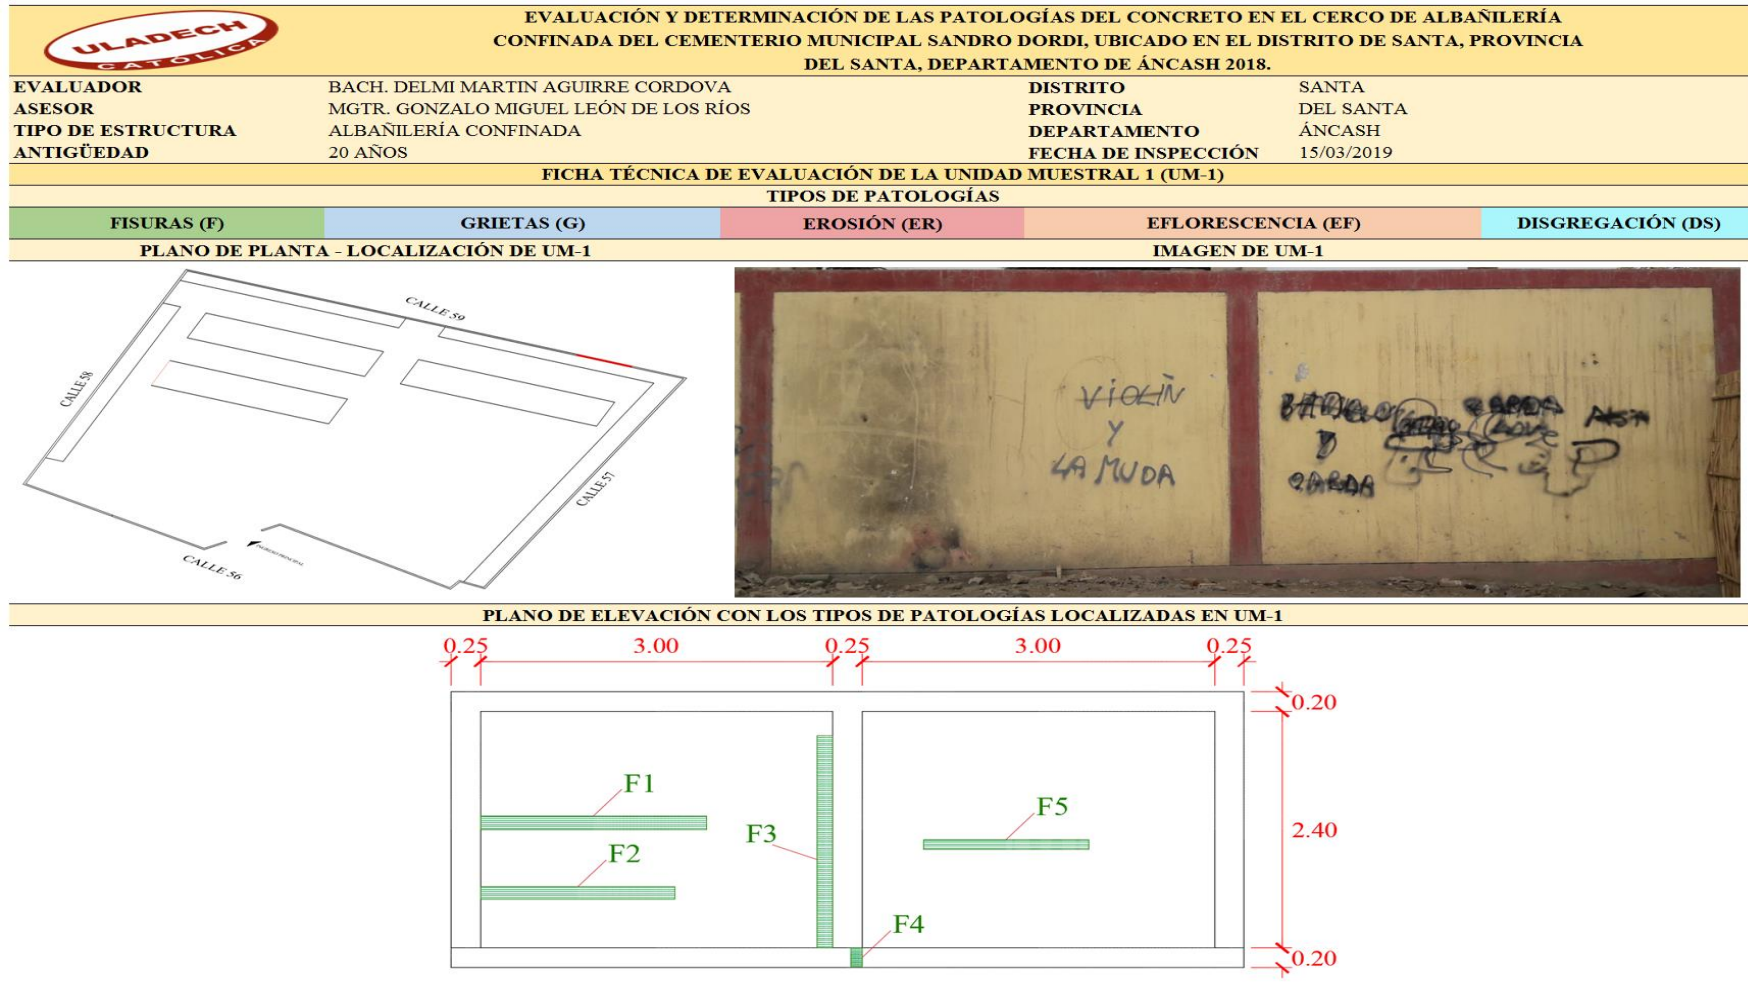
Ficha 1. Ficha técnica de evaluación de unidad muestral 1.

RECOLECCIÓN DE DATOS DE UNIDAD MUESTRAL 1					
Evaluación de fisuras en UM-1					
Símbolo	Largo (m)	Ancho (m)	Área afectada (m2)	Ancho de abertura (mm)	Profundidad (mm)
F1	1.93	0.20	0.39	0.80	1.00
F1	1.36	0.20	0.27	0.80	1.00
F1	2.15	0.20	0.43	0.80	1.00
F1	0.19	0.20	0.04	0.80	1.00
F1	1.40	0.20	0.28	0.80	1.00
<b>Σ TOTAL</b>	-	-	1.41	-	-
Evaluación de grietas en UM-1					
Símbolo	Largo (m)	Ancho (m)	Área afectada (m2)	Ancho de abertura (mm)	Profundidad (mm)
G	0.00	0.00	0.00	0.00	0.00
<b>Σ TOTAL</b>	-	-	0.00	-	-
Evaluación de erosión en UM-1					
Símbolo	Largo (m)	Ancho (m)	Área afectada (m2)	Ancho de abertura (mm)	Profundidad (mm)
ER	0.00	0.00	0.00	-	0.00
<b>Σ TOTAL</b>	-	-	0.00	-	-
Evaluación de eflorescencia en UM-1					
Símbolo	Largo (m)	Ancho (m)	Área afectada (m2)	Ancho de abertura (mm)	Profundidad (mm)
DS1	3.30	0.81	0.00	-	0.00
<b>Σ TOTAL</b>	-	-	0.00	-	-
Evaluación de disgregación en UM-1					
Símbolo	Largo (m)	Ancho (m)	Área afectada (m2)	Ancho de abertura (mm)	Profundidad (mm)

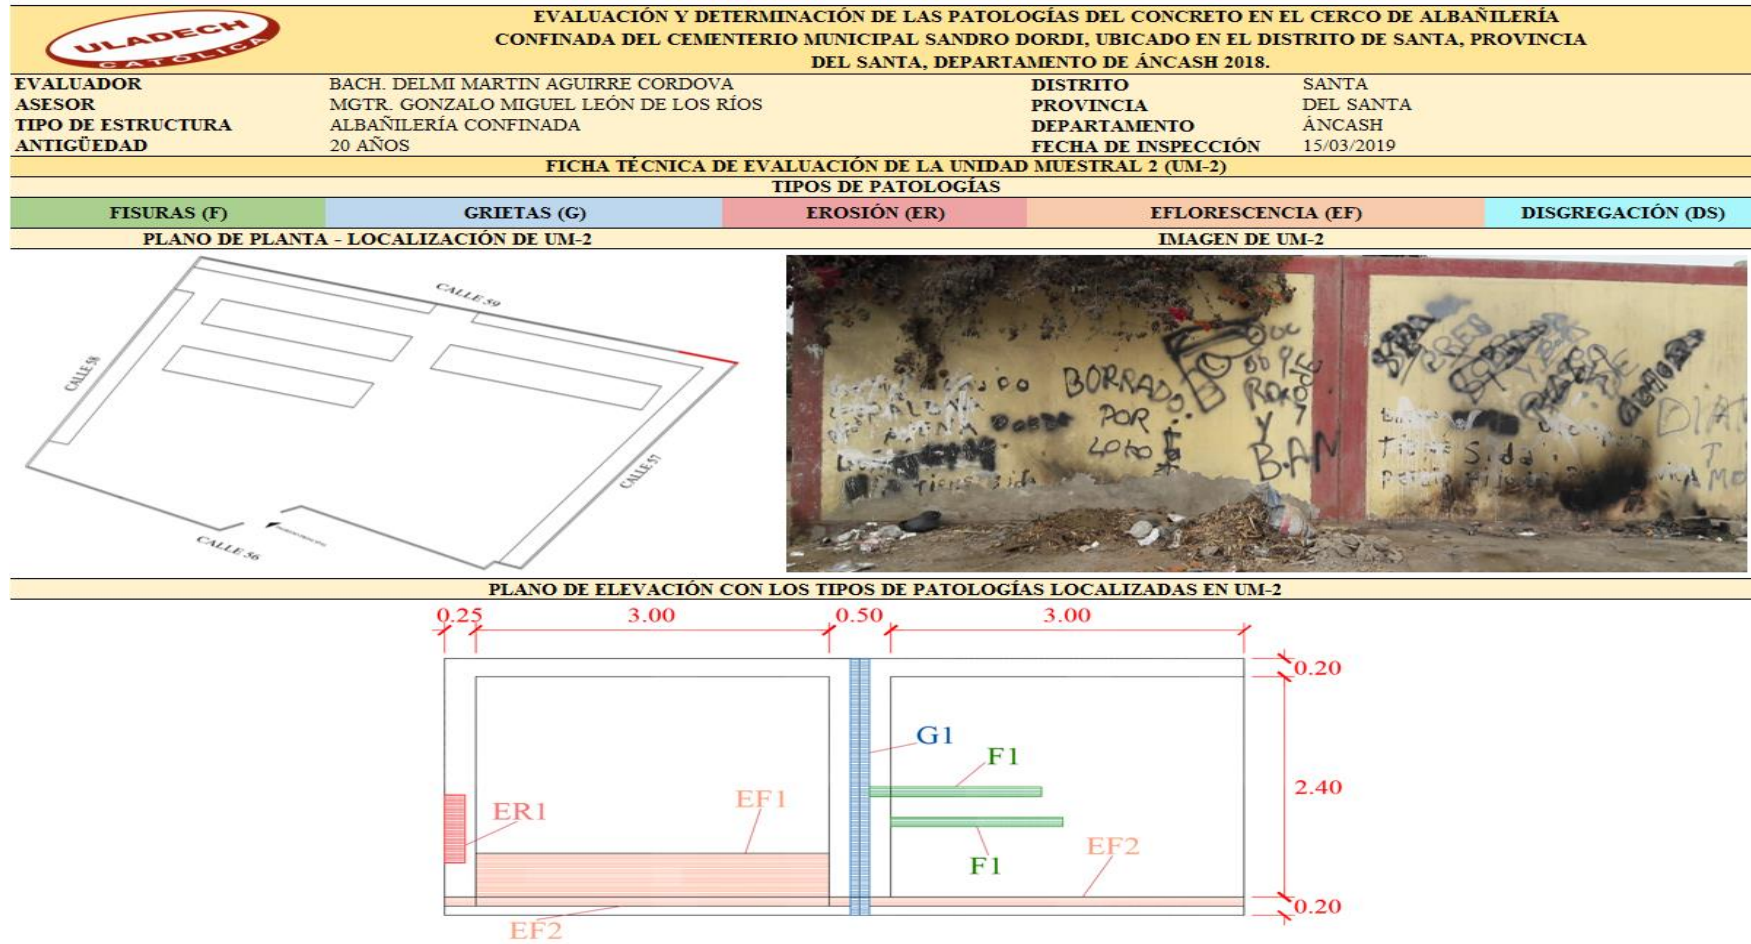
Ficha 2. Ficha técnica de evaluación de unidad muestral 2.

RECOLECCIÓN DE DATOS DE UNIDAD MUESTRAL 2					
<b>Evaluación de fisuras en UM-2</b>					
Símbolo	Largo (m)	Ancho (m)	Área afectada (m2)	Ancho de abertura (mm)	Profundidad (mm)
F1	1.93	0.20	0.39	1.00	0.50
F2	1.36	0.20	0.27	1.00	0.50
<b>Σ TOTAL</b>	-	-	0.66	-	-
<b>Evaluación de grietas en UM-2</b>					
Símbolo	Largo (m)	Ancho (m)	Área afectada (m2)	Ancho de abertura (mm)	Profundidad (mm)
G1	2.80	0.20	0.56	6.00	5.00
<b>Σ TOTAL</b>	-	-	0.56	-	-
<b>Evaluación de erosión en UM-2</b>					
Símbolo	Largo (m)	Ancho (m)	Área afectada (m2)	Ancho de abertura (mm)	Profundidad (mm)
ER1	0.74	0.17	0.13	-	2.00
<b>Σ TOTAL</b>	-	-	0.13	-	-
<b>Evaluación de eflorescencia en UM-2</b>					
Símbolo	Largo (m)	Ancho (m)	Área afectada (m2)	Ancho de abertura (mm)	Profundidad (mm)
EF1	3.00	0.48	1.44	-	1.00
EF2	6.75	0.10	0.68	-	1.00
<b>Σ TOTAL</b>	-	-	2.12	-	-
<b>Evaluación de disgregación en UM-2</b>					
Símbolo	Largo (m)	Ancho (m)	Área afectada (m2)	Ancho de abertura (mm)	Profundidad (mm)

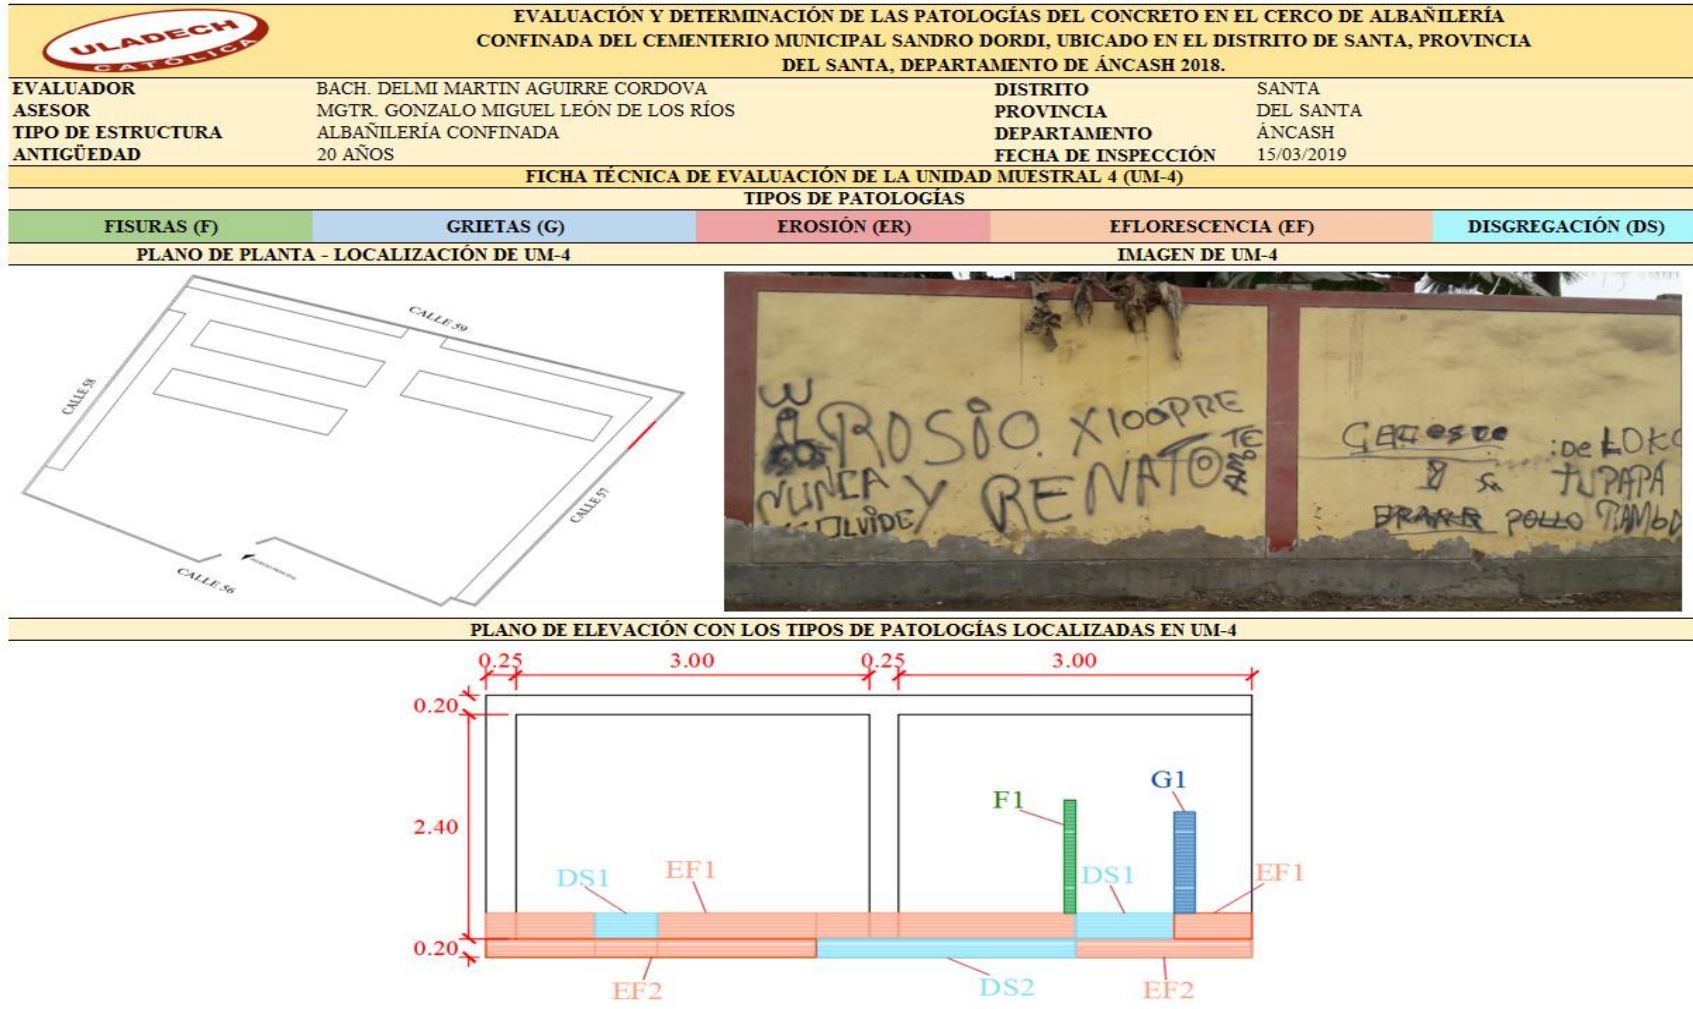
Ficha 4. Ficha técnica de evaluación de unidad muestral 4.

RECOLECCIÓN DE DATOS DE UNIDAD MUESTRAL 4					
Evaluación de Fisuras en UM-4					
Símbolo	Largo (m)	Ancho (m)	Área afectada (m <sup>2</sup> )	Ancho de abertura (mm)	Profundidad (mm)
F1	1.21	0.20	0.24	1.00	1.00
<b>Σ TOTAL</b>	-	-	0.24	-	-
Evaluación de Grietas en UM-4					
Símbolo	Largo (m)	Ancho (m)	Área afectada (m <sup>2</sup> )	Ancho de abertura (mm)	Profundidad (mm)
G1	1.09	0.20	0.22	8.00	2.00
<b>Σ TOTAL</b>	-	-	0.22	-	-
Evaluación de Eflorescencia en UM-4					
Símbolo	Largo (m)	Ancho (m)	Área afectada (m <sup>2</sup> )	Ancho de abertura (mm)	Profundidad (mm)
EF1	5.13	0.27	1.39	-	1.00
EF2	4.30	0.20	0.86	-	1.00
<b>Σ TOTAL</b>	-	-	2.25	-	-
Evaluación de Disgregación en UM-4					
Símbolo	Largo (m)	Ancho (m)	Área afectada (m <sup>2</sup> )	Ancho de abertura (mm)	Profundidad (mm)
DS1	1.37	0.27	0.37	-	3.00
DS2	2.20	0.20	0.44	-	3.00
<b>Σ TOTAL</b>	-	-	0.81	-	-

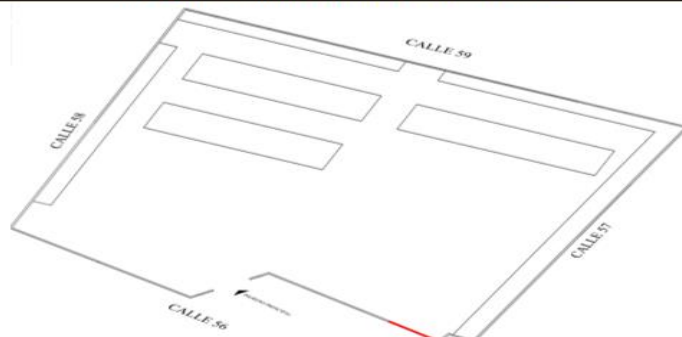
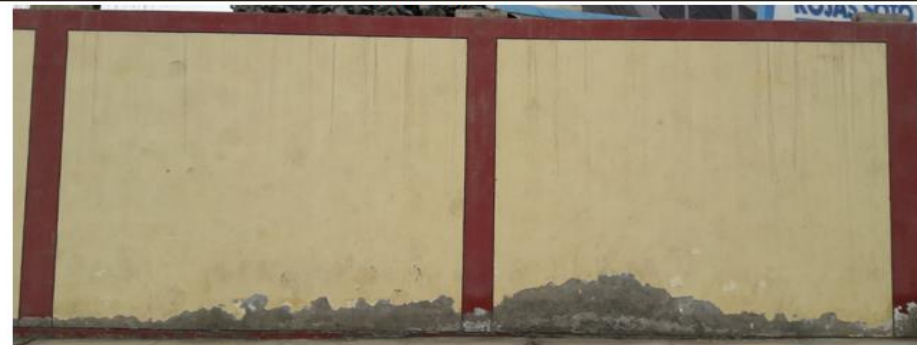
**PLANO DE ELEVACIÓN CON LOS TIPOS DE PATOLOGÍAS LOCALIZADAS EN UM-9**

<b>FISURAS (F)</b>	<b>GRIETAS (G)</b>	<b>EROSIÓN (ER)</b>	<b>EFLORESCENCIA (EF)</b>	<b>DISGREGACIÓN (DS)</b>
<b>PLANO DE PLANTA - LOCALIZACIÓN DE UM-9</b>		<b>IMAGEN DE UM-9</b>

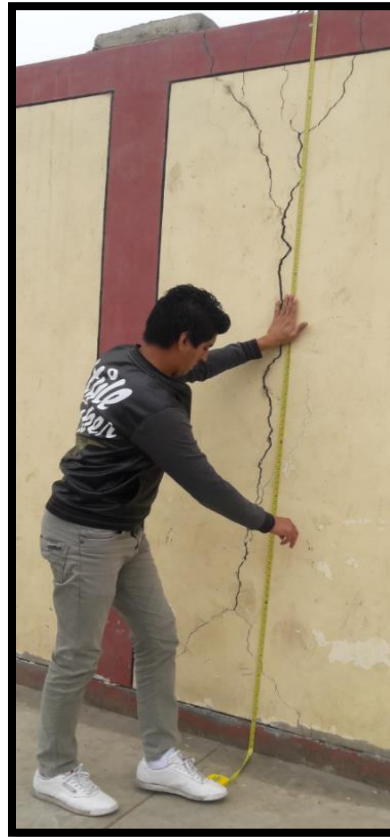
*Fotografía 05.* Presencia de grietas de 10 mm de ancho de abertura, ubicadas en la unidad muestral 10.

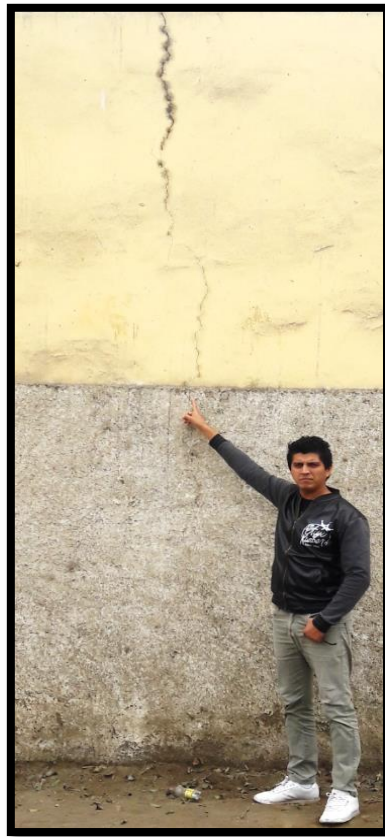
*Fotografía 06.* Presencia de grieta de 7 mm de ancho de abertura, ubicada en la unidad muestral 5.

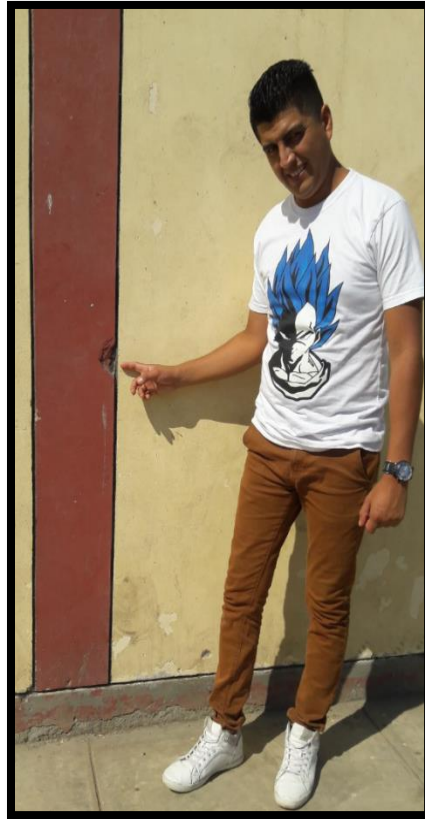
*Fotografía 07.* Se muestra la erosión por golpe o impacto de 3 mm de profundidad, ubicada en la unidad muestral 10.

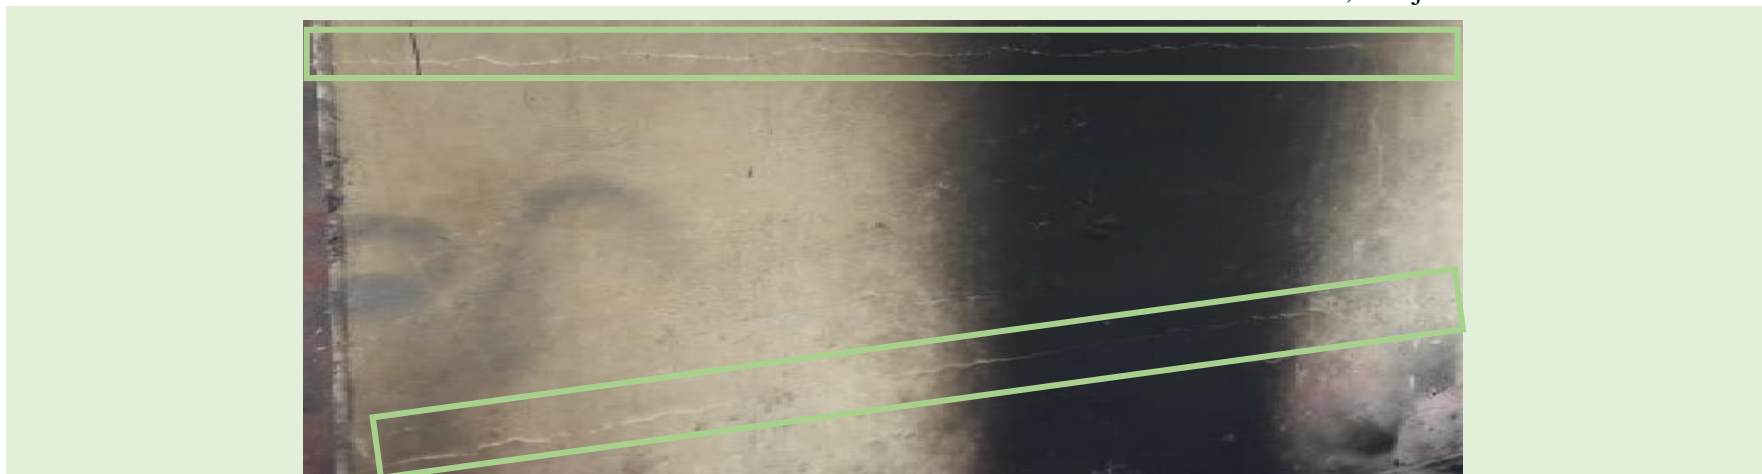
Descripción	Fisuras Causas	Reparación
<p>Esta patología se presenta en el primer paño de la unidad muestral 1, con símbolo F1(Superior) y F2 (Inferior). Posee un área total de 18.90 m<sup>2</sup> y área afectada de 1.41 m<sup>2</sup>, con un nivel de severidad leve.</p>	<p>Se originan durante el proceso de fraguado; por los cambios de temperatura debido a la retracción de la capa superficial del concreto, mientras que el resto del concreto mantiene un volumen constante.</p>	<p>Limpiar el área dañada, eliminar grasas y despojos de materiales que lograsen entorpecer la adhesión del sellador. Abrir las fisuras manipulando una espátula, luego limpiarlas con una brocha y enjuagarlas con agua para excluir el polvo. Si es mayor, se pinta con pincel dentro de ella con un sellador multiuso diluido y se deja secar. Luego se rellena con un sellador multiuso puro, nivelar con espátula, y dejar secar. Finalmente, se lija.</p>
