UNIVERSIDAD CATÓLICA LOS ÁNGELES
CHIMBOTE

DETERMINACIÓN Y EVALUACIÓN DE LAS PATOLOGÍAS
DEL CONCRETO EN COLUMNAS, VIGAS Y MUROS DE
ALBAÑILERÍA DEL CERCO DE LA FERRETERÍA FARONI
EN EL PUEBLO JOVEN DOS DE MAYO, DISTRITO DE
CHIMBOTE, PROVINCIA DEL SANTA, REGIÓN ÁNCASH,
ENERO - 2019.

**TESIS PARA OPTAR EL TÍTULO PROFESIONAL DE
INGENIERO CIVIL**

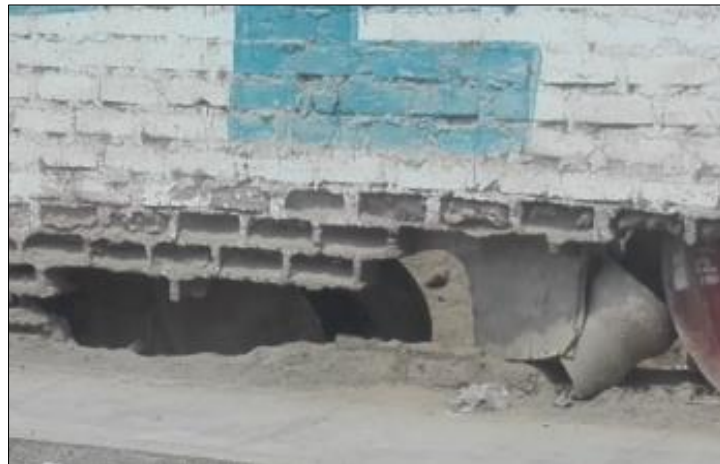
Figura 17. Desintegración del muro de albañilería.
Fuente: Investigación propia (2019).

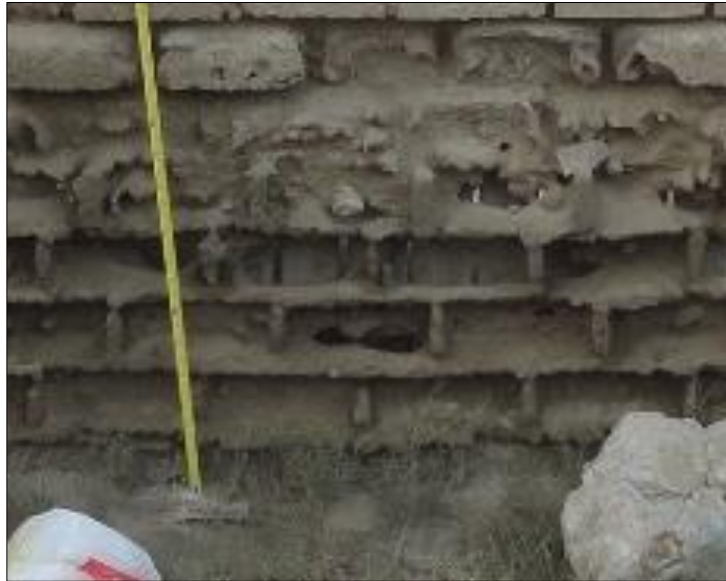
Figura 23. Erosión química en el muro de albañilería.
Fuente: Investigación propia (2019).

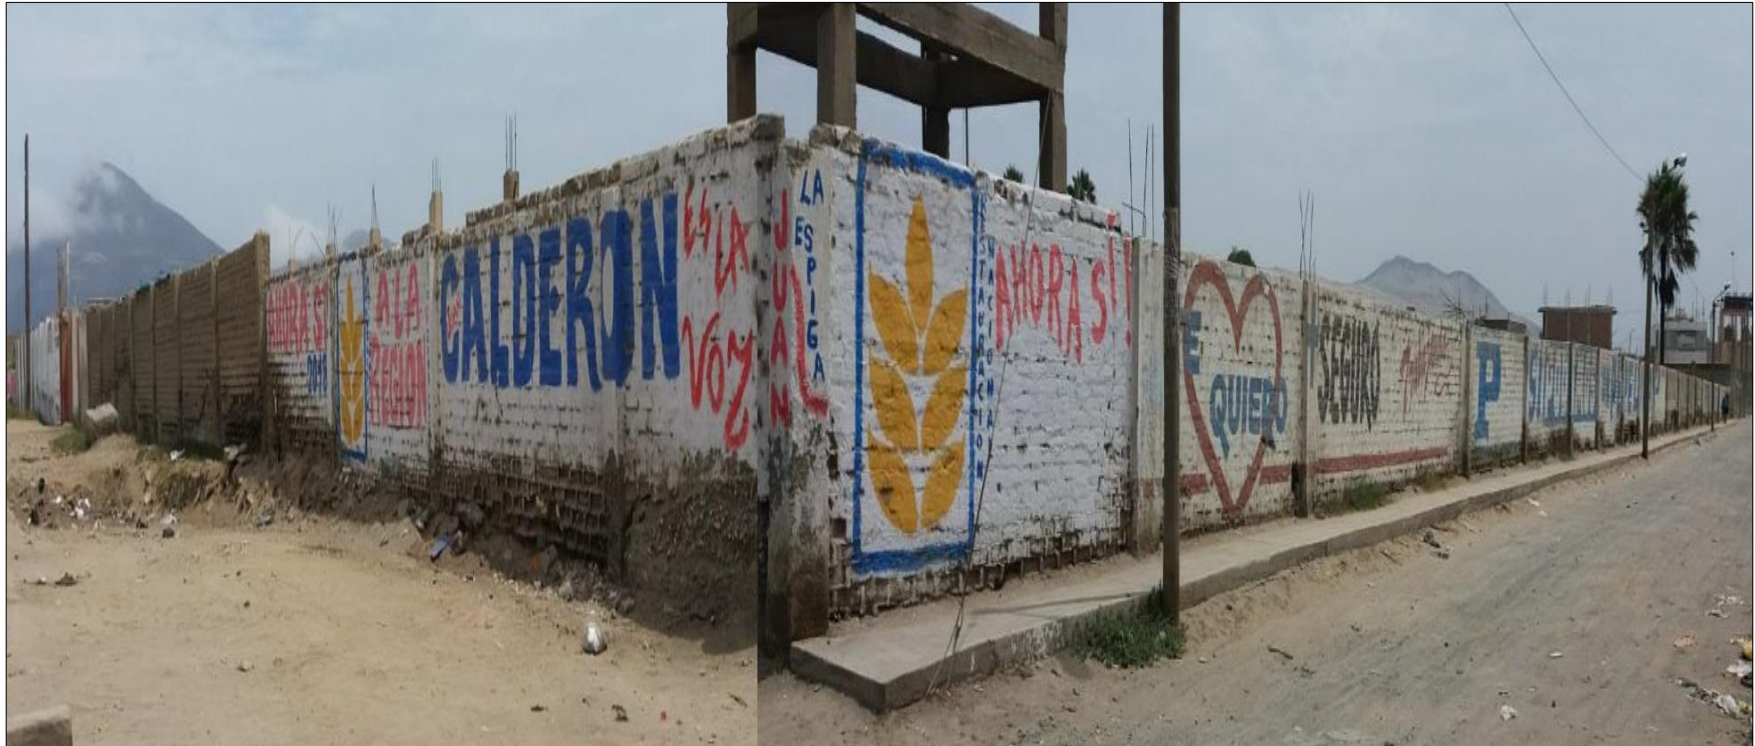
Imagen 1: En la vista del cerco perimétrico de la ferretería Faroni en el pueblo joven Dos de Mayo distrito de Chimbote, provincia del Santa, región Áncash, podemos observar las diferentes patologías que existen en dicho cerco.

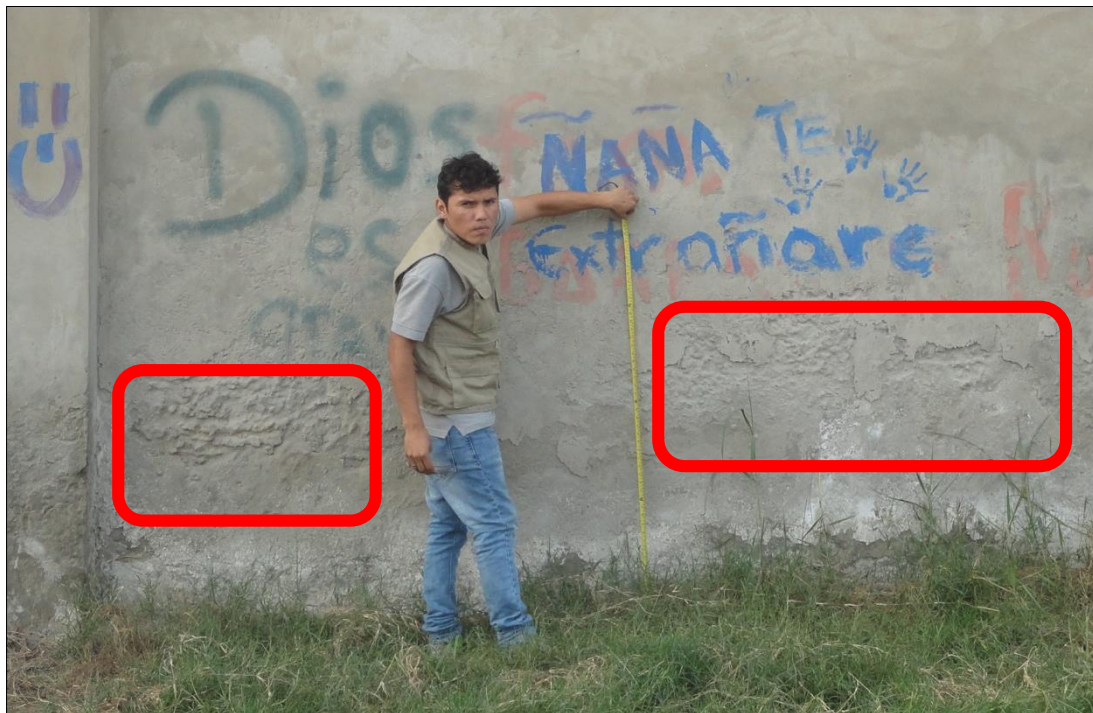
Imagen 8. Se visualiza la evaluación del muro de la unidad de muestra 03, encontrando a la patología sobresaliente, desprendimiento con un área afectada de 3.60 m^2 .

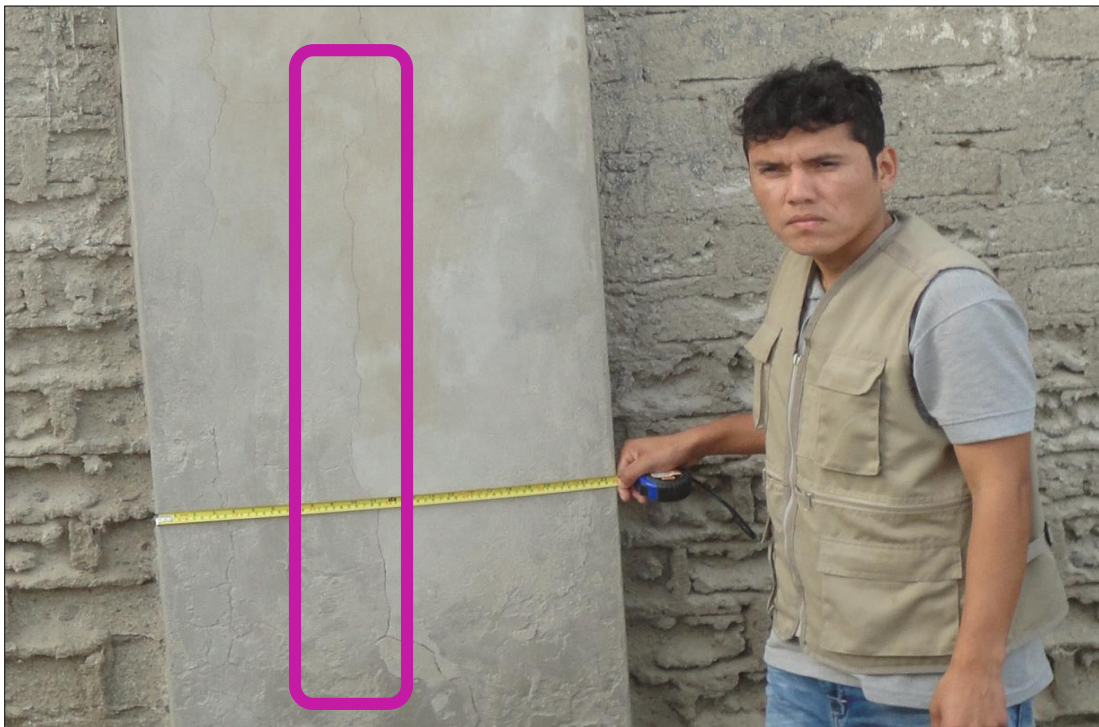
Imagen 11. Podemos observar la evaluación de la patología fisura con un área afectada de 0.30 m^2 en la unidad de muestra 01.

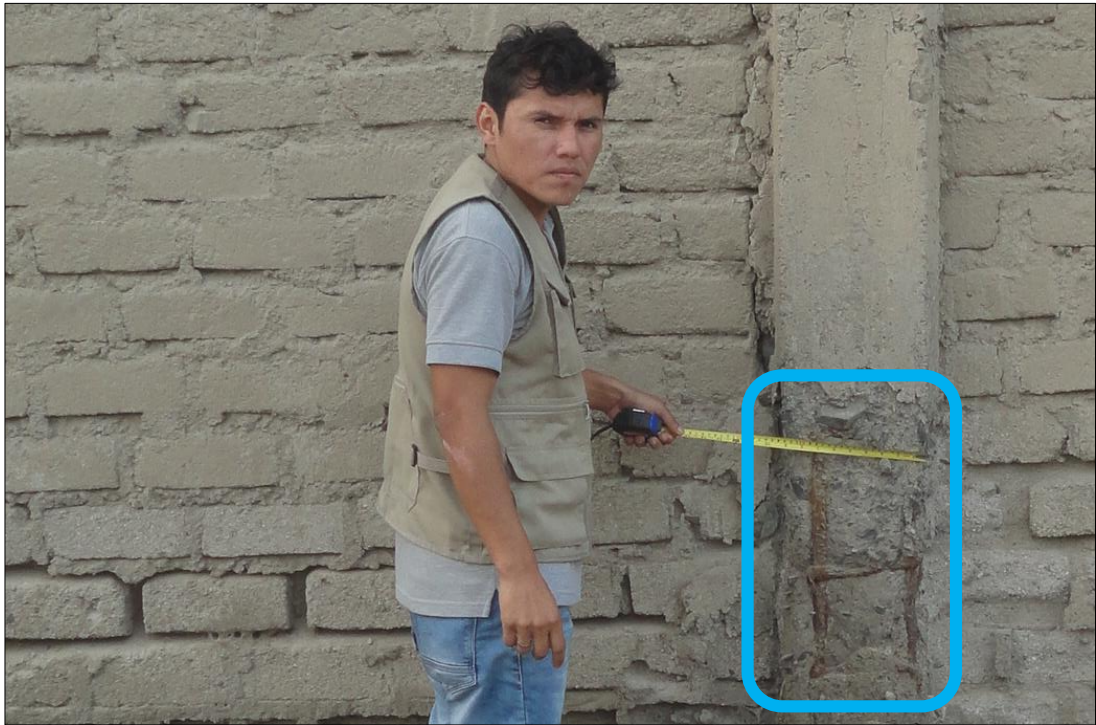
Imagen 13. Notamos la evaluación de la columna de la unidad de muestra 07 encontrando a la patología, corrosión con un área afectada de 0.13 m^2 .

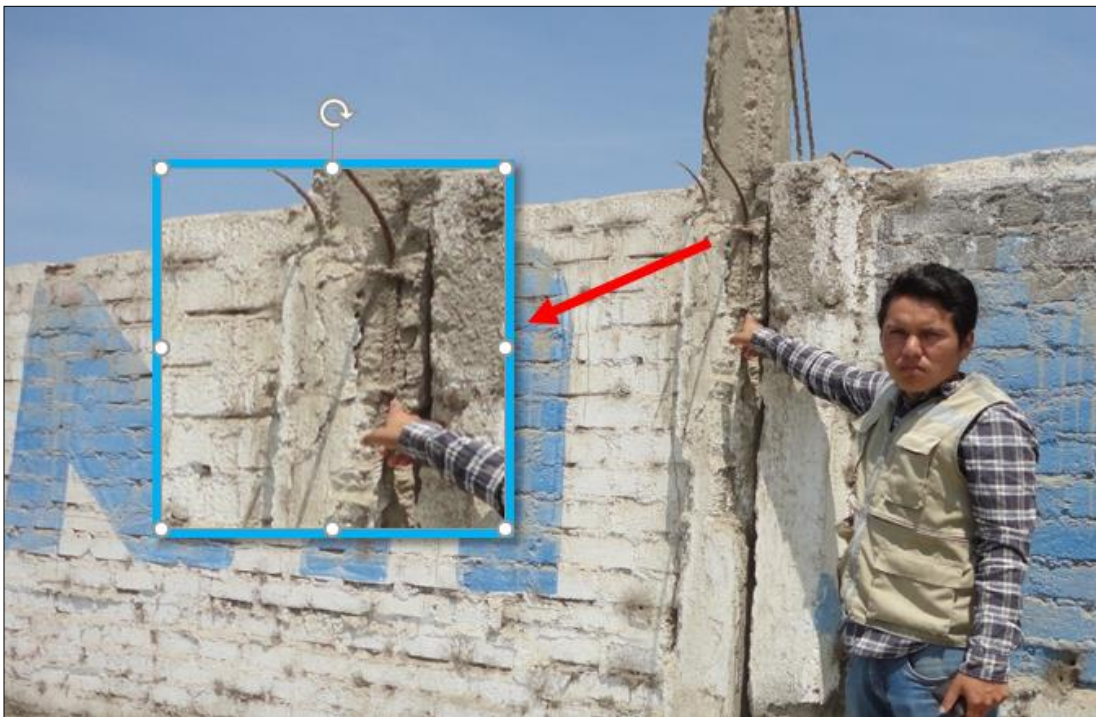
Imagen 14. Visualizamos la unidad de muestra 13 encontrando a la patología, corrosión.

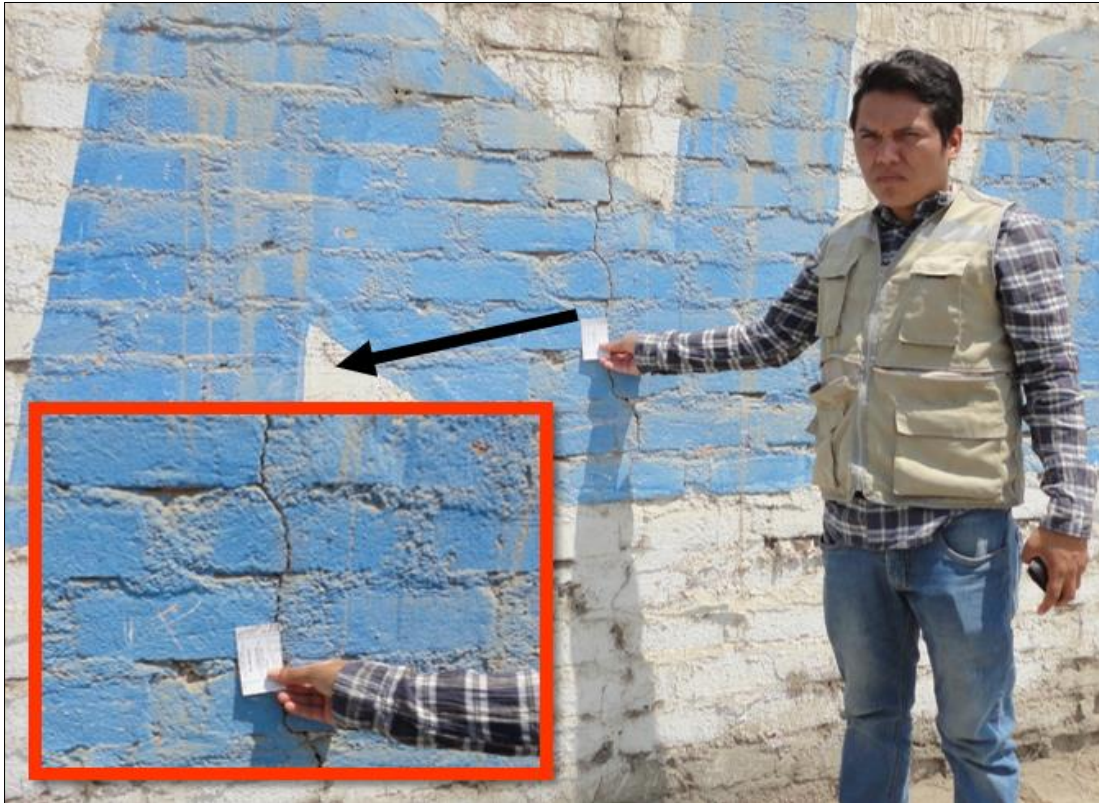
Imagen 15. En la imagen observamos la evaluación de la unidad de muestra 13 encontrando a la patología grieta con una abertura de 4 mm y un área de afectación de 0.23 m^2 .

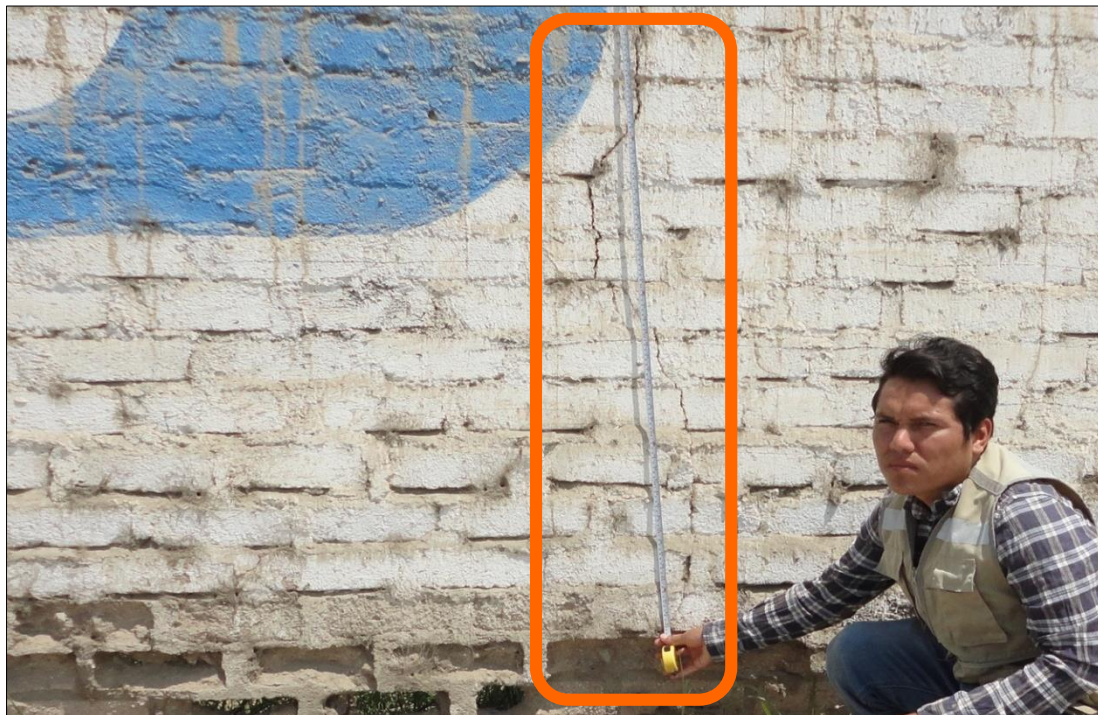
Imagen 16. En la imagen observamos la evaluación de la unidad de muestra 13 encontrando a la patología grieta con una abertura de 4 mm y un área de afectación de 0.23 m^2 .

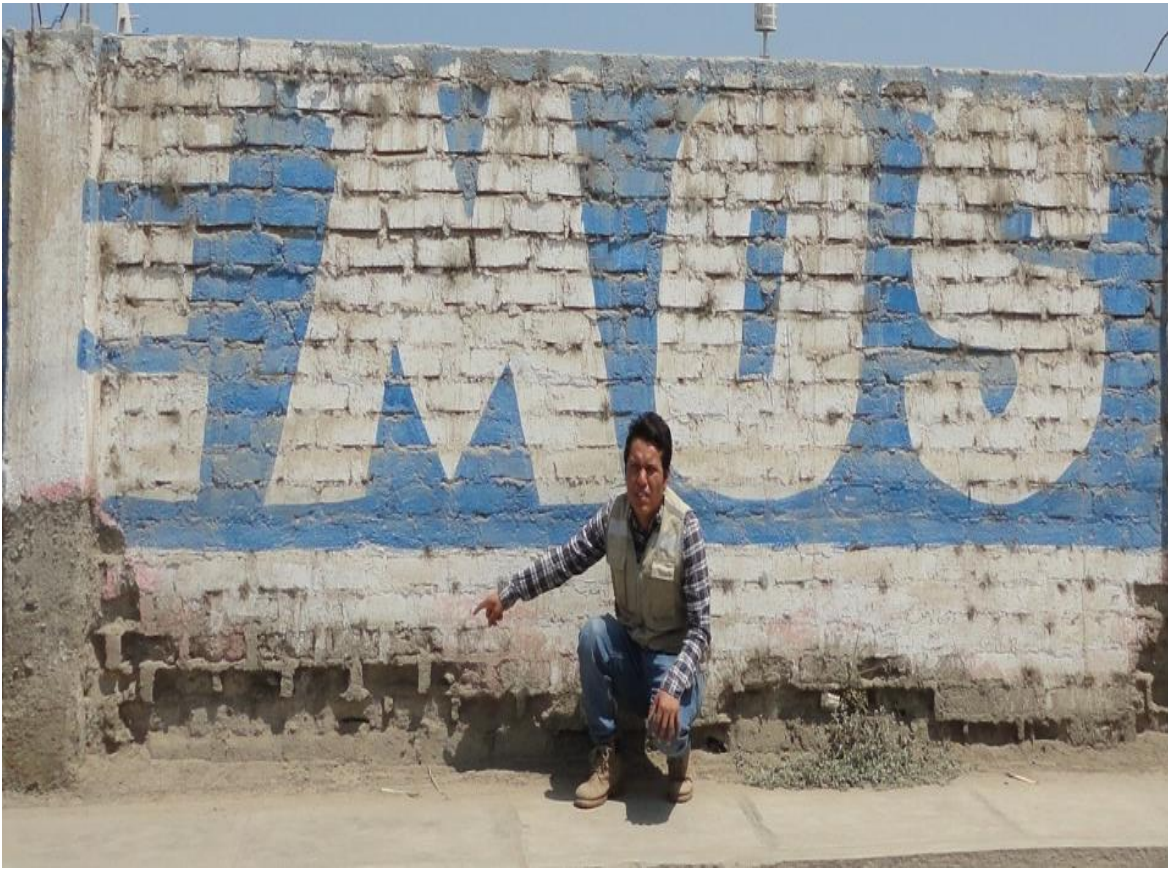
<p>Se observa pérdida de material de las unidades de albañilería de la parte inferior de la muestra, bordeando un área de 1.32 m².</p>	
Causa	
<p>Es causada por el agua existente en el entorno de la estructura, esta agua sube por los conductos capilares del concreto y del ladrillo, trayendo consigo las sales del suelo y activando las sales existentes en los materiales</p>	
Reparación	
<p>Limpiar el área afectada a través de un picado manual, para luego recuperar los volúmenes o formas del elemento a través de morteros de reparación para facilitar una buena adherencia, caso contrario si se desea cambiar el elemento, se removerá el ladrillo dañado y se cambiara por uno nuevo de similares características.</p>	
Recomendación	
<p>Para una mejor protección se recomienda realizar un tarrajeo de todo el muro de albañilería, con un aditivo impermeabilizante así mismo el curado del revestimiento final por 7 días con agua potable.</p>

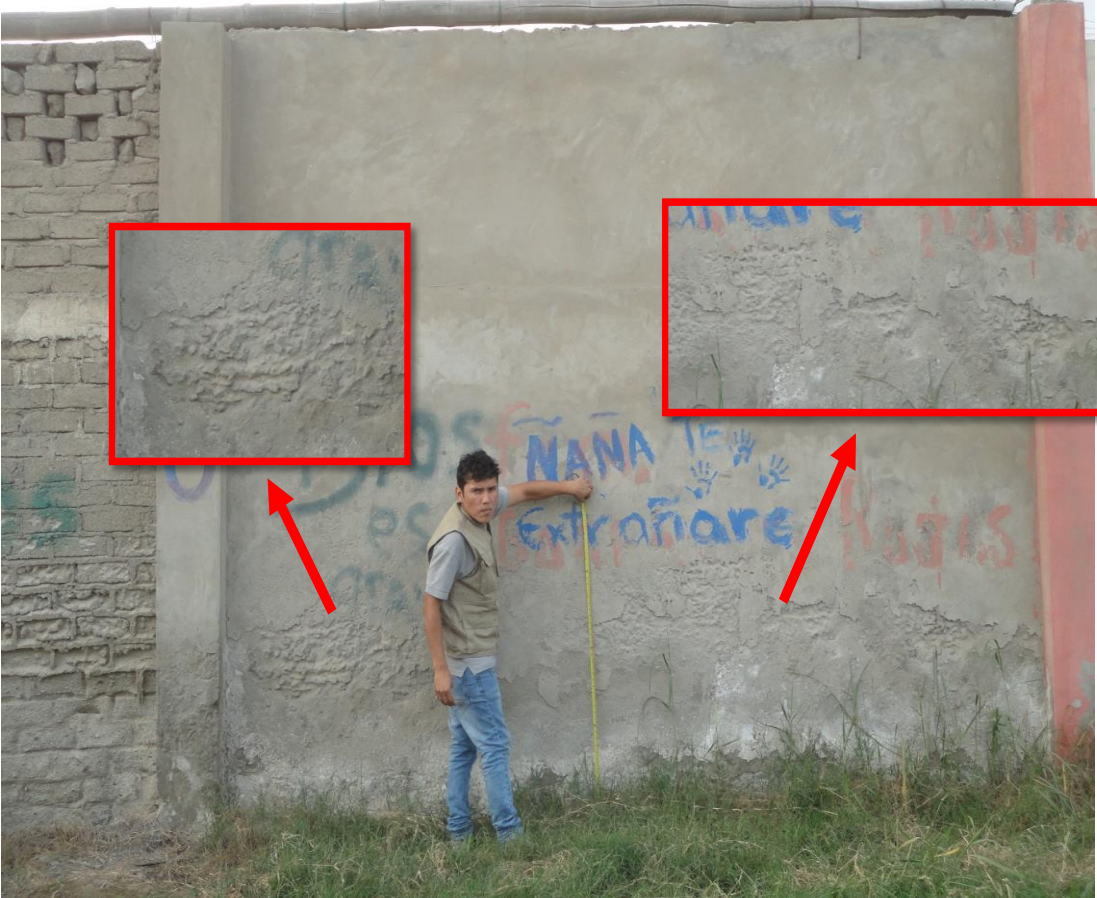
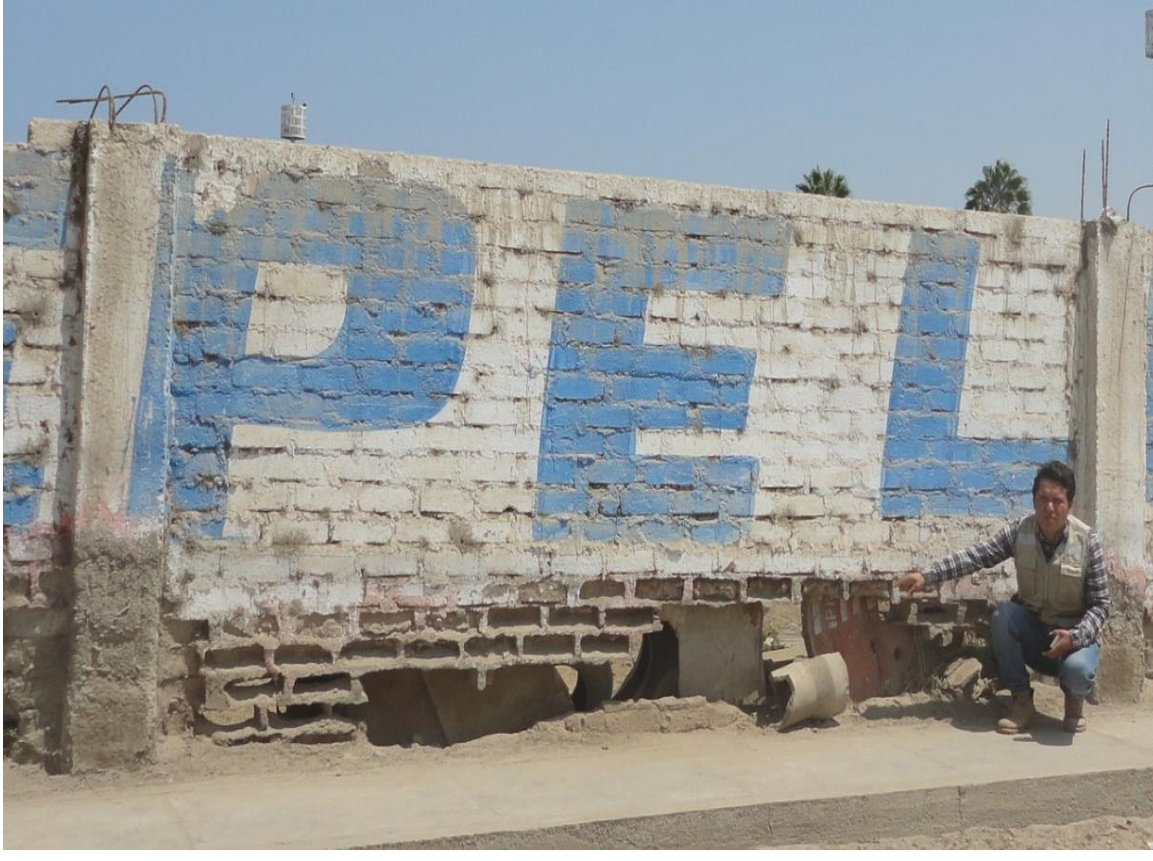
UNIDAD DE MUESTRA: 12	PATOLOGÍA: DESINTEGRACIÓN
Descripción

Se observa la pérdida total de las unidades de albañilería del muro de albañilería con un área de 3.25 m ² . De la muestra en mención.	
Causa	
causada por la humedad que hay en la parte baja de la estructura esta va a generar eflorescencias que con el paso del tiempo se convertirá en erosión a un nivel severo, el cual hará que las unidades de albañilería se desintegren sin existir ningún componente de ellas.	
Reparación	
En el caso de los muros, remover las juntas y los ladrillos afectados. Limpiar el polvo; luego colocar los nuevos ladrillos de igual características a los extraídos y rellenar las juntas con mortero y aditivo plastificante, para que el concreto tenga una mejor fluidez y que se acomode bien a los espacios de las juntas.	
Recomendación	
Para una mejor protección se recomienda realizar un tarrajeo de todo el muro de albañilería, con un aditivo impermeabilizante así mismo el curado del revestimiento final por 7 días con agua potable.

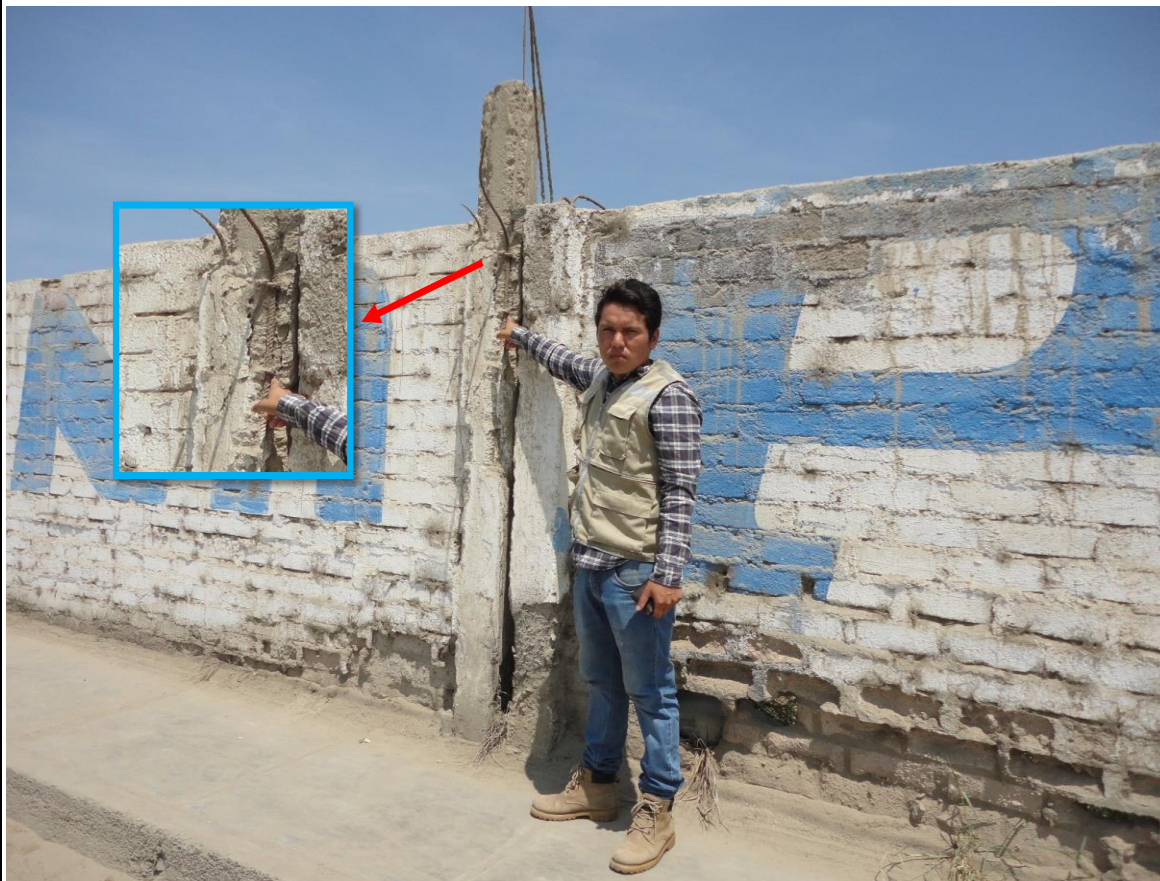
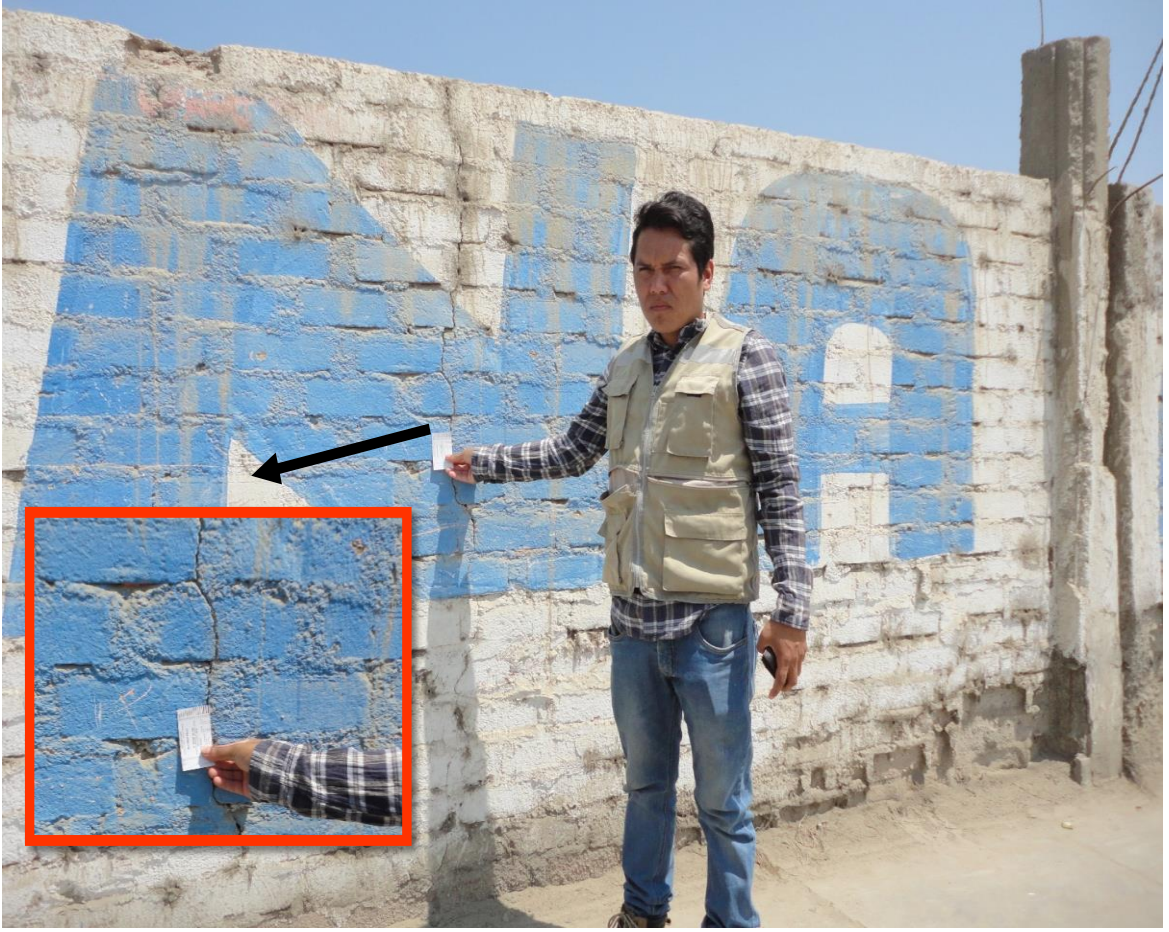
UNIDAD DE MUESTRA: 13	PATOLOGÍA: GRIETA
Descripción

<p>Se observa en el muro de albañilería una abertura vertical, de 6.00 mm. Que abarca todo la sección del muro de albañilería.</p>	
Causa	
<p>Es causada por los asentamientos diferenciales en las cimentaciones provocado por los sismos a través del tiempo y también, la ausencia de unidades de albañilería en algunos muros debido a la desintegración de ellas ha provocado problemas de estabilidad y por ende un agrietamiento en los muros.</p>	
Reparación	
<p>los ladrillos están fraccionados: Remover las juntas y los ladrillos afectados. Aplicar un aditivo para unir concreto antiguo con concreto nuevo. Colocar los nuevos ladrillos de igual características a los extraídos. El mortero de las primeras hiladas debe estar mezclado con aditivo impermeable. Rellenar las juntas con mortero con aditivo plastificante.</p>	
Recomendación	
<p>Se recomienda construir columnetas a la mitad de cada muro de albañilería de las unidades de muestra 10 hasta la 18 ya que esos muros su longitud mínima es de 5m el cual es una causa de los agrietamientos en esa parte de los muros de albañilería.</p>
