**DETERMINACIÓN Y EVALUACIÓN DE LAS
PATOLOGÍAS DEL CONCRETO EN COLUMNAS,
VIGAS, SOBRECIMIENTO Y MUROS DE
ALBAÑILERÍA CONFINADA DE LA ESTRUCTURA
DEL CERCO PERIMÉTRICO DE LA INSTITUCIÓN
EDUCATIVA 15102 FRANCISCO BOLOGNESI
UBICADA EN LA MANZANA 21 LOTE 6 DEL
CENTRO POBLADO EL TABANCO, DISTRITO DE EL
TALLÁN, PROVINCIA PIURA, REGIÓN PIURA,
JULIO-2016**

**TESIS PARA OPTAR EL TÍTULO PROFESIONAL DE:
INGENIERO CIVIL**

BACH. WILMER LACHIRA CHINGUEL

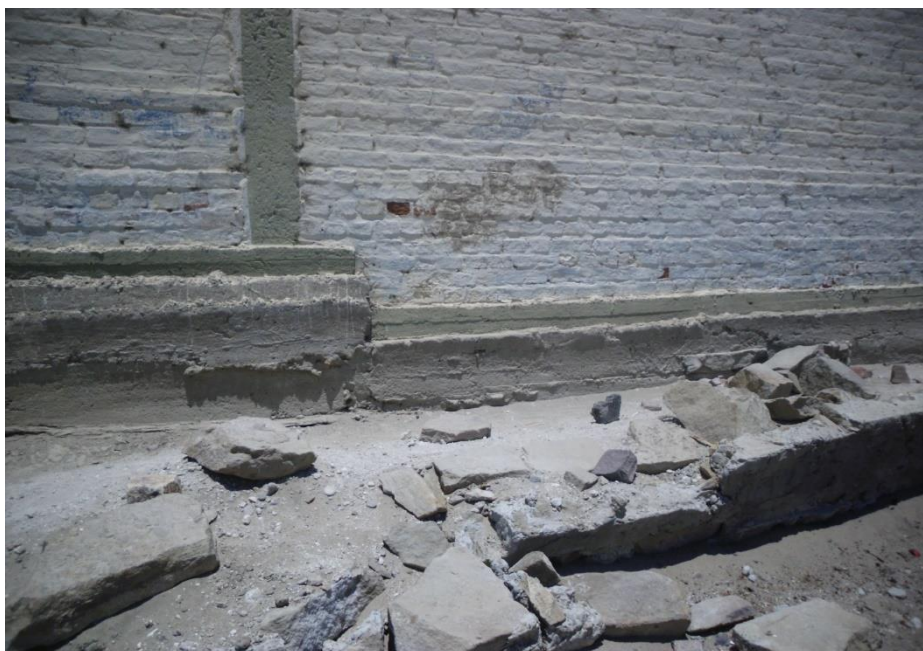
Gráfico 121: Erosión en sobre cimiento y eflorescencia en muro del paño 1 y 2 de la Unidad de Muestra 9

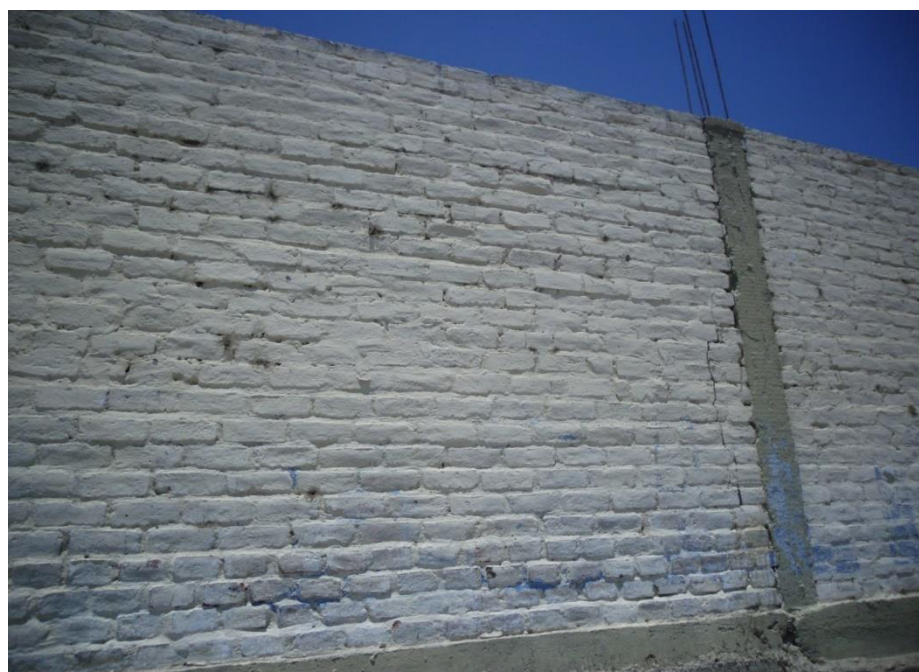
Gráfico 122: Erosión en sobre cimiento, eflorescencia, suciedad en muro y grieta en el paño 1 y de la Unidad de Muestra 15

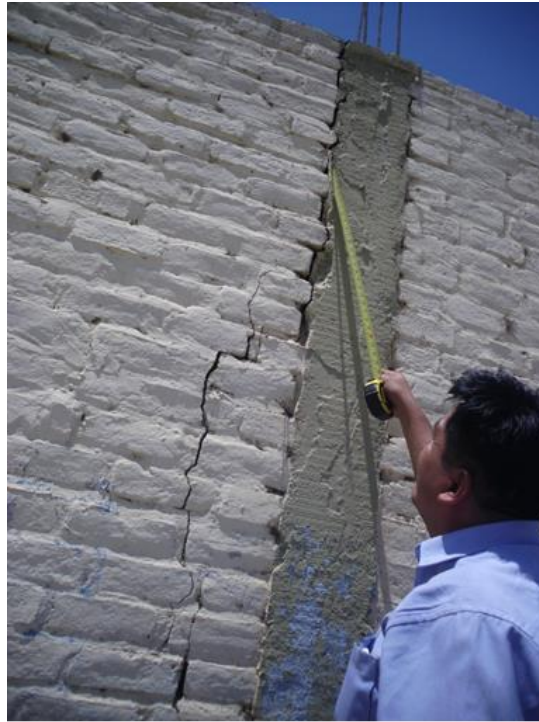
Gráfico 123: Grieta en el paño 1 y de la Unidad de Muestra 15

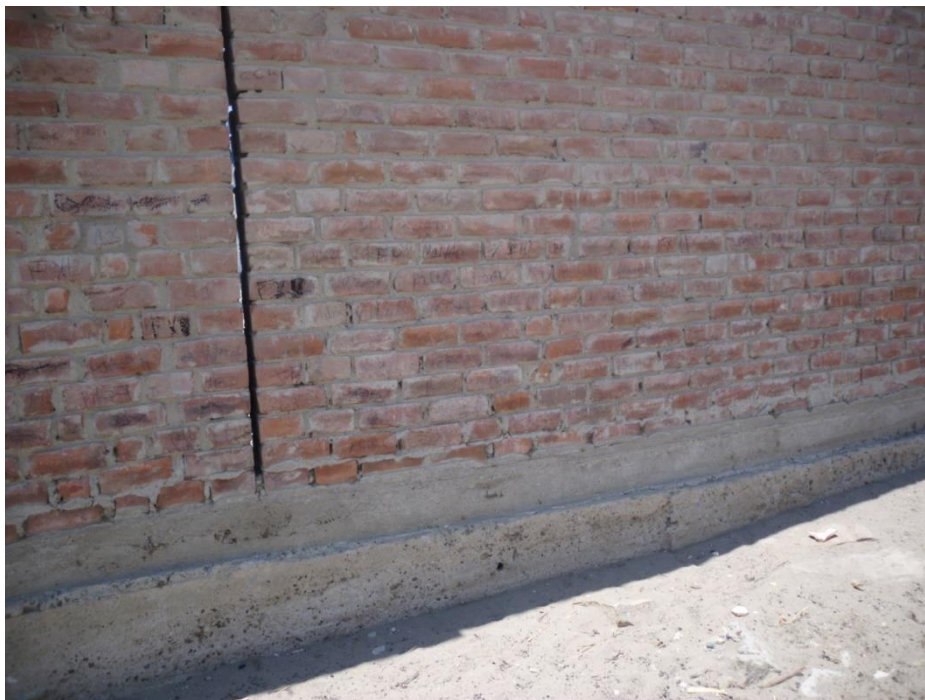
Gráfico 126: Erosión en sobre cimienta y eflorescencia en muro del paño 03 de la Unidad de Muestra 17

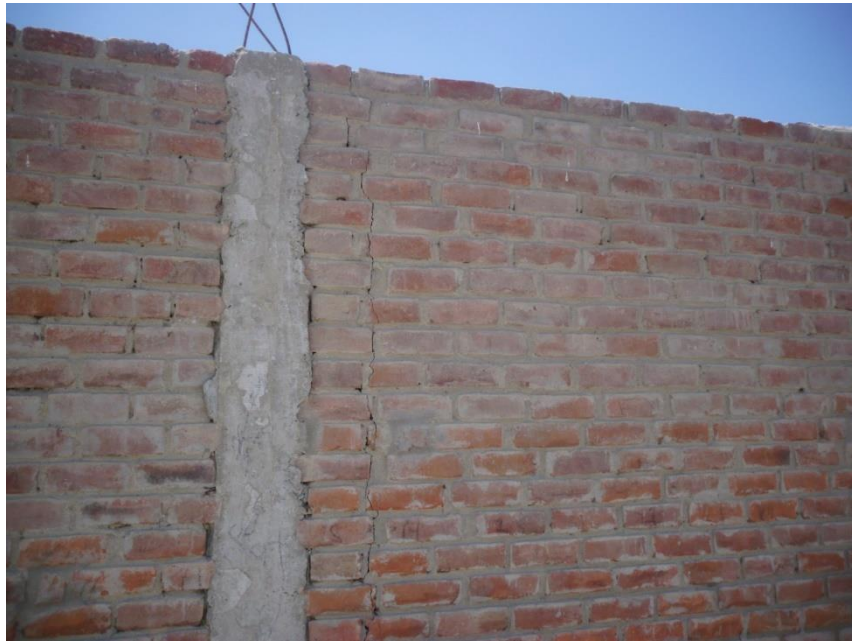
Gráfico 127: Grieta en muro y eflorescencia en muro del paño 02 de la Unidad de Muestra 18

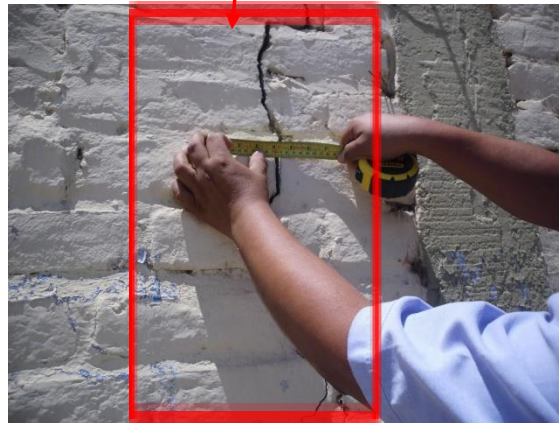
Gráfico 134: Unidad de Muestra 15 – Paño 1 – Grieta en muros

GRIETA EN MUROS

Posibles Causas	Posibles Soluciones
<ul style="list-style-type: none"> - Resistencia insuficiente del conjunto para absorber esfuerzo de corte. - Asentamientos Localizados. - Mala dosificación de Mortero (Junta Vertical y Horizontal) - Si la grieta atraviesa el ladrillo podría ser por mala calidad. -Falla por Rigidez Lateral. - Falla por tensión diagonal. - Falta adherencia mortero-ladrillo por deficiente calidad del mortero o mala ejecución de la albañilería - Proceso constructivo (No fue construido por personal - Mano Calificada) 	<p>Materiales: Martillo de mano, cincel, brocha, agua, cemento, arena, carretilla, lija, cuchara de albañil.</p> <p>Modo de reparación: Remover todo el material alrededor de la grieta, luego echar agua para limpiar la superficie, dejar que seque, luego aplicar el aditivo de resina epoxi para unir concreto nuevo con el concreto antiguo, hacer la mezcla de cemento con arena y agua y aditivo (resina epoxi) luego rellenar la grieta, dejar que seque y luego lijearlo hasta quedar la superficie lista para tarrajear y luego pintarlo.</p>

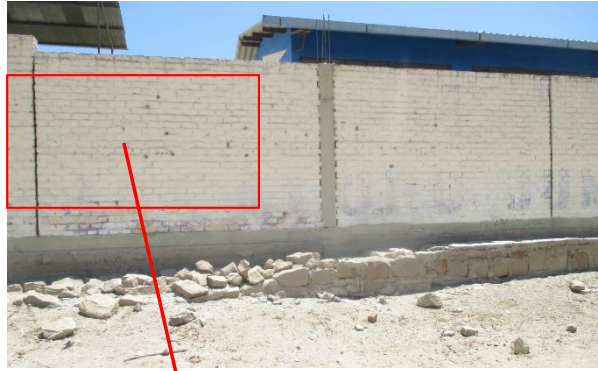
Gráfico 135: Unidad de Muestra 12 Paño 1 Eflorescencia en muro
