DETERMINACIÓN Y EVALUACIÓN DE LAS  
PATOLOGÍAS DEL CONCRETO EN EL CANAL  
PIEDRA DEL TORO, ENTRE LAS PROGRESIVAS KM  
0+500 HASTA KM 1+580, UBICADO EN EL CENTRO  
POBLADO PIEDRA DEL TORO, DEL DISTRITO DE  
MORROPÓN, PROVINCIA DE MORROPÓN, REGIÓN  
PIURA, OCTUBRE - 2018

**TESIS PARA OPTAR EL TÍTULO PROFESIONAL DE:**  
**INGENIERO CIVIL**

BACH. SERGIO JUAN DEDIOS GRILLO CARDENAS

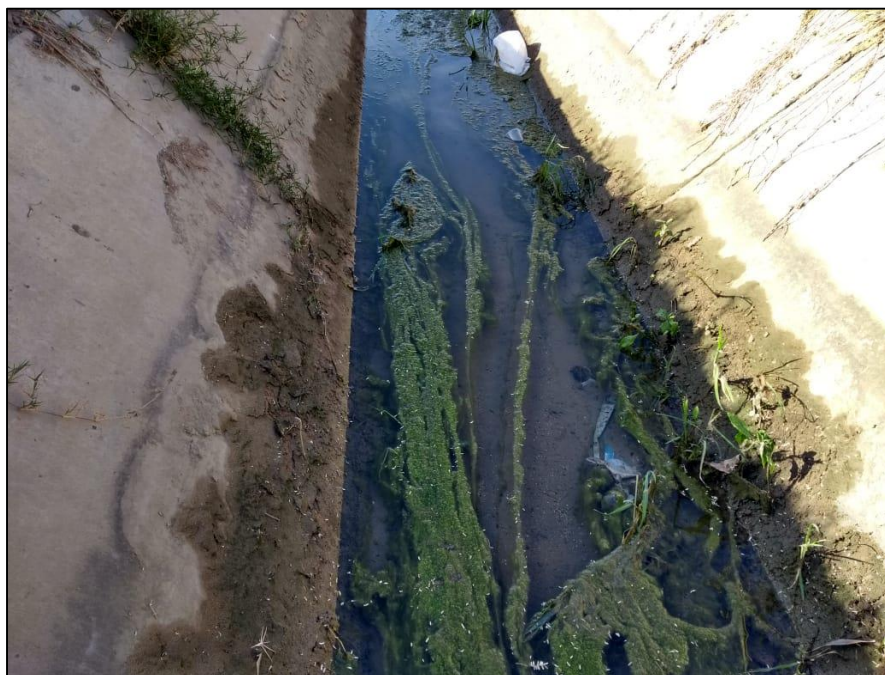
Gráfico 6: Sedimentación de solidos

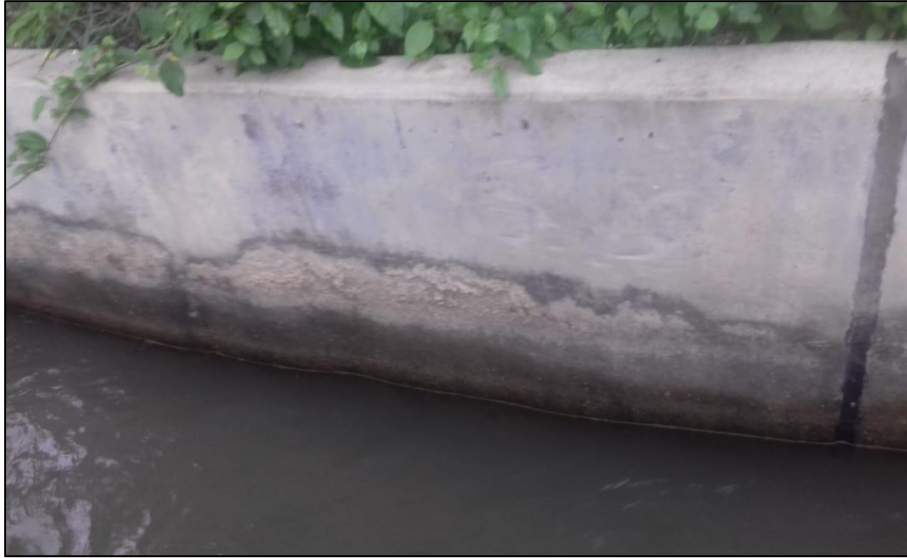
Gráfico 7: Erosión en losa lateral del canal de concreto.

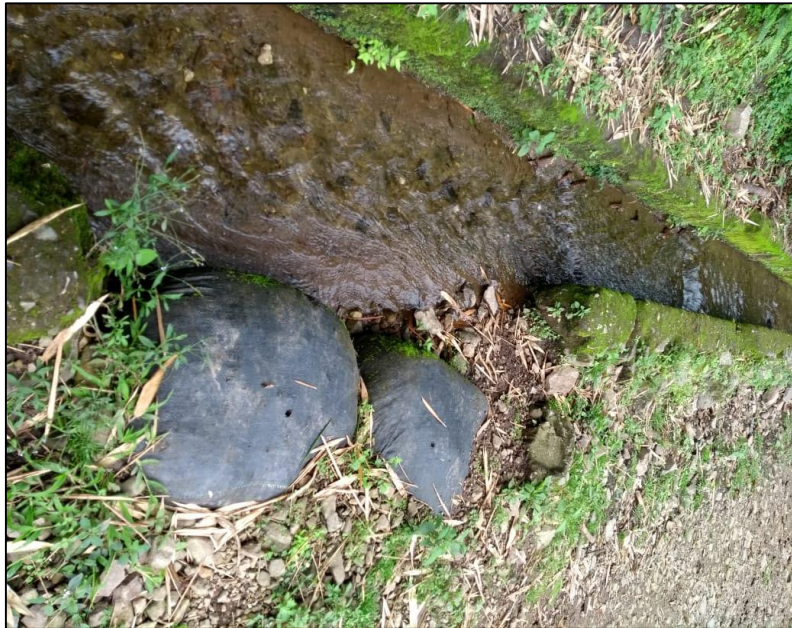
Gráfico 8: Desprendimiento en concreto.

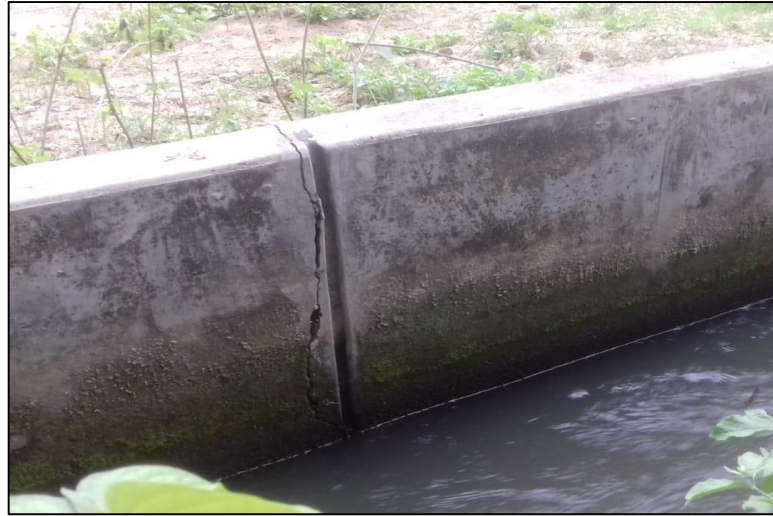
Gráfico 9: Grieta en muro lateral de canal

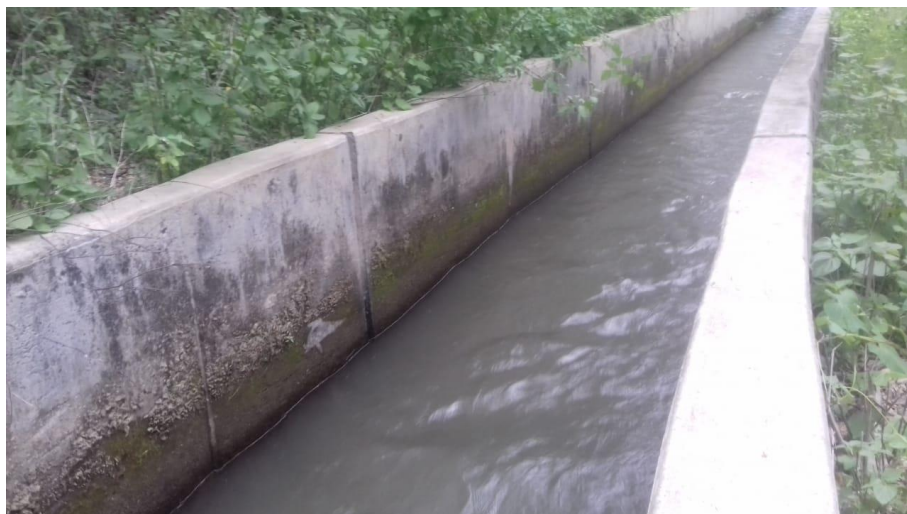
Gráfico 10: Presencia de musgos en losa lateral de canal.

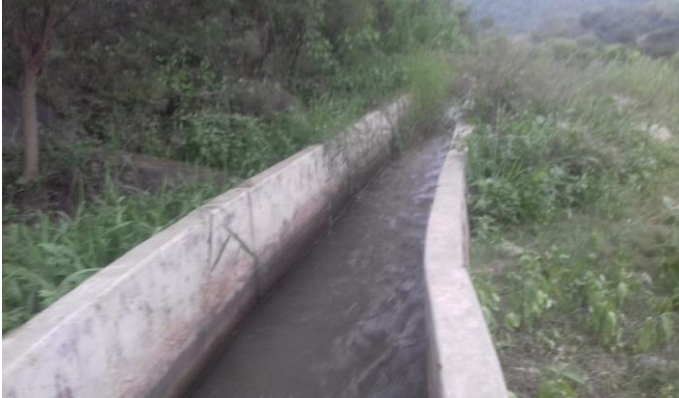
Patologías encontradas en la unidad 1										
Área total (m2)	Elementos	Margen izquierdo			Losa de fondo			Margen derecho		
		Área ( m2)	112.50		Área ( m2)	112.50		Área ( m2)	112.50	
Patologías		Área afectada	% De área afectada	Severidad	Área afectada	% De área afectada	Severidad	Área afectada	% De área afectada	Severidad
Físicas	1) Sedimentacion de sólidos	28.19	25.06%	M	50.18	44.60%	M	14.20	12.62%	L

2) Erosión	30.18	26.83%	M	0.00	0.00%	L	24.18	21.49%	L
Mecánicas	3) Desprendimientos	0.00	0.00%	L	0.00	0.00%	L	0.00	0.00%	L
	4) Fisuras	0.30	0.27%	L	0.00	0.00%	L	0.80	0.71%	L

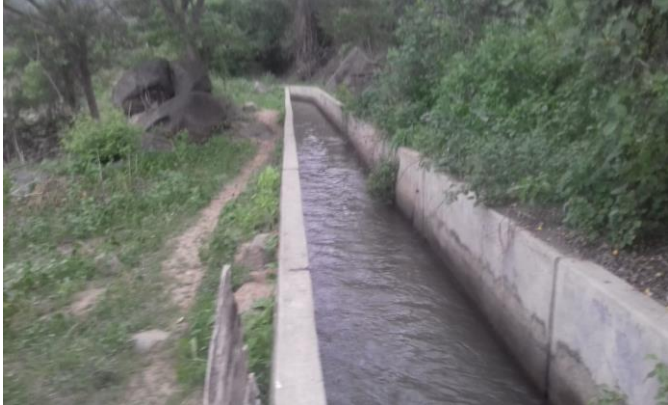
Patologías encontradas en la unidad 2											
Área total (m2)	Elementos	Margen izquierdo			Losa de fondo			Margen derecho			
		Área ( m2)	112.50		Área ( m2)	112.50		Área ( m2)	112.50		
Patologías		Área afectada	% De área afectada	Severidad	Área afectada	% De área afectada	Severidad	Área afectada	% De área afectada	Severidad	
Físicas	1) Sedimentación de sólidos	37.19	33.06%	M	78.19	69.50%	S	35.19	31.28%	M

2) Erosión	0.00	0.00%	L	0.00	0.00%	L	0.00	0.00%	L	
Mecánicas	3) Desprendimientos	0.10	0.09%	L	0.00	0.00%	L	0.00	0.00%	L	
	4) Fisuras	0.28	0.25%	L	0.00	0.00%	L	0.34	0.30%	L

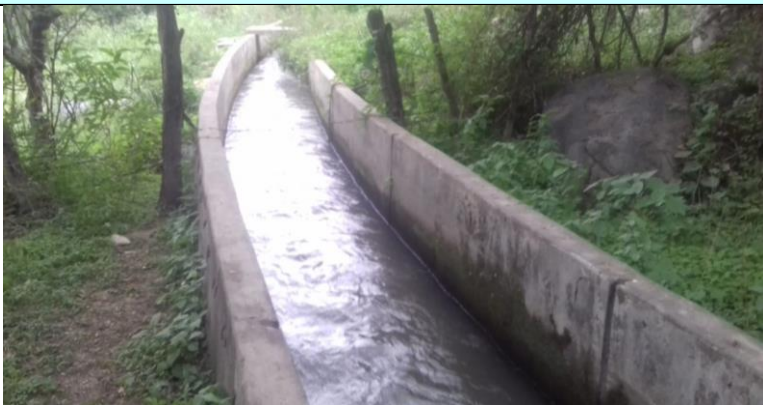
Patologías encontradas en la unidad 4										
Área total (m2)	Elementos	Margen izquierdo			Losa de fondo			Margen derecho		
		Área ( m2)	112.50		Área ( m2)	112.50		Área ( m2)	112.50	
Patologías		Área afectada	% De área afectada	Severidad	Área afectada	% De área afectada	Severidad	Área afectada	% De área afectada	Severidad
Físicas	1) Sedimentacion de sólidos	16.18	14.38%	L	69.16	61.48%	S	20.99	18.66%	L

2) Erosión	14.18	12.60%	L	0.00	0.00%	L	20.18	17.94%	L
Mecánicas	3) Desprendimientos	0.00	0.00%	L	0.00	0.00%	L	0.20	0.18%	L
	4) Fisuras	0.50	0.44%	L	0.00	0.00%	L	0.30	0.27%	L

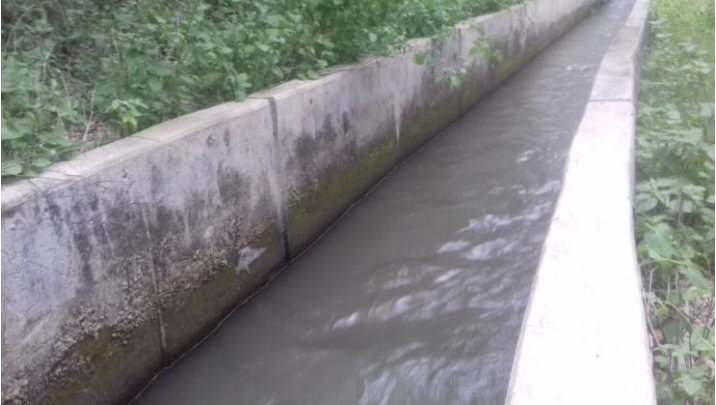
Patologías encontradas en la unidad 5																																			
Área total (m2)	Elementos	Margen izquierdo			Losa de fondo			Margen derecho																											
337.50		Área ( m2)	112.50		Área ( m2)	112.50		Área ( m2)	112.50																										
Patologías		Área afectada	% De área afectada	Severidad	Área afectada	% De área afectada	Severidad	Área afectada	% De área afectada	Severidad																									
Físicas	1) Sedimentación de sólidos	20.17	17.93%	L	47.68	42.38%	M	39.18	34.83%	M																									
	2) Erosión	16.18	14.38%	L	0.00	0.00%	L	15.19	13.50%	L																									
Mecánicas	3) Desprendimientos	0.00	0.00%	L	0.00	0.00%	L	0.00	0.00%	L																									
	4) Fisuras	0.20	0.18%	L	0.00	0.00%	L	0.00	0.00%	L																									
	5) Grietas	0.00	0.00%	L	0.00	0.00%	L	0.00	0.00%	L																									
Químicas	6) Vegetación	16.33	14.52%	L	10.29	9.15%	L	20.72	18.42%	M																									
Total de patología		52.88	47.00%		57.97	51.53%		75.09	66.75%																										
Nivel de severidad predominante		Leve			Moderado			Moderado																											
Lesiones generales de afectacion								Porcentaje de patología de la unidad de la muestra 5																											
Patologías		Área afectada (m2)			% De área afectada			Porcentaje de área con patología		Porcentaje de área sin patología																									
Físicas	1) Sedimentación de sólidos	107.03			31.71%																														
	2) Erosión	31.37			9.29%																														
Mecánicas	3) Desprendimientos	0.00			0.00%																														
	4) Fisuras	0.20			0.06%																														
	5) Grietas	0.00			0.00%																														
Químicas	6) Vegetación	47.34			14.03%			55.09%		44.91%																									
Total		185.94			55.09%

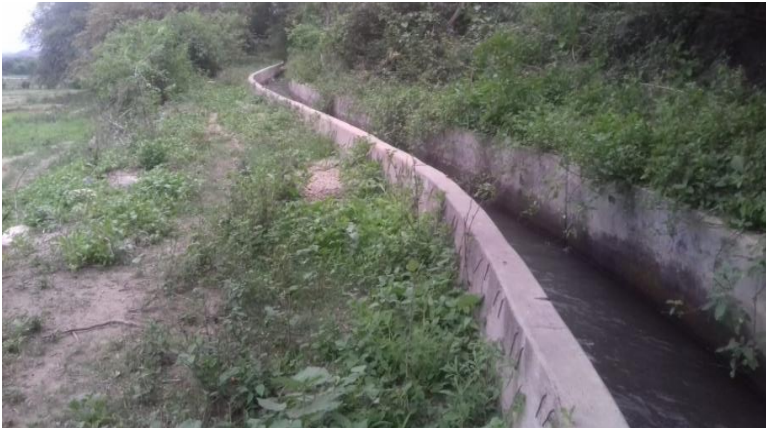
Patologías encontradas en la unidad 7										
Área total (m2)	Elementos	Margen izquierdo			Losa de fondo			Margen derecho		
		Área (m2)	112.50		Área (m2)	112.50		Área (m2)	112.50	
Patologías		Área afectada	% De área afectada	Severidad	Área afectada	% De área afectada	Severidad	Área afectada	% De área afectada	Severidad
Físicas	1) Sedimentación de sólidos	19.30	17.16%	L	16.18	14.38%	L	18.40	16.36%	L

2) Erosión	36.18	32.16%	M	15.19	13.50%	L	38.19	33.95%	M
Mecánicas	3) Desprendimientos	0.00	0.00%	L	0.00	0.00%	L	0.00	0.00%	L
	4) Fisuras	0.20	0.18%	L	0.00	0.00%	L	0.00	0.00%	L
Químicas	5) Grietas	0.00	0.00%	L	0.00	0.00%	L	0.00	0.00%	L

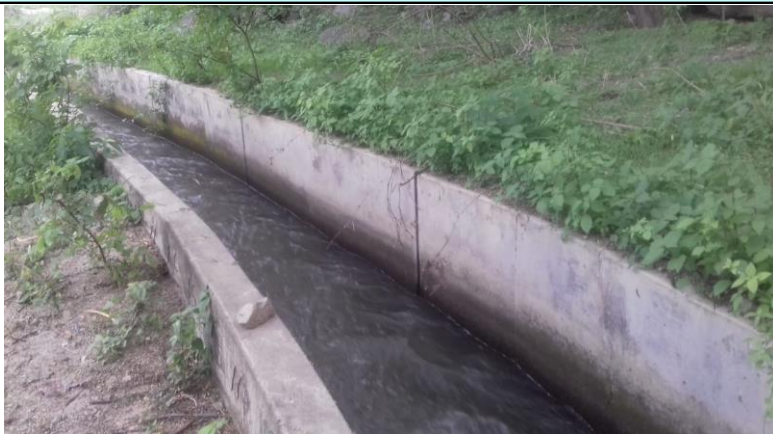
Patologías encontradas en la unidad 8																
Área total (m2)	Elementos	Margen izquierdo			Losa de fondo			Margen derecho								
		Área ( m2)	112.50		Área ( m2)	112.50		Área ( m2)	112.50							
Patologías		Área afectada	% De área afectada	Severidad	Área afectada	% De área afectada	Severidad	Área afectada	% De área afectada	Severidad						
Físicas	1) Sedimentación de sólidos	28.17	25.04%	M	72.75	64.67%	S	30.18	26.83%	M						
	2) Erosión	33.19	29.50%	M	40.19	35.72%	L	34.18	30.38%	M						
Mecánicas	3) Desprendimientos	0.00	0.00%	L	0.00	0.00%	L	0.00	0.00%	L						
	4) Fisuras	0.20	0.18%	L	0.00	0.00%	L	0.00	0.00%	L						
	5) Grietas	0.24	0.21%	L	0.00	0.00%	L	0.16	0.14%	L						
Químicas	6) Vegetación	21.10	18.76%	M	1.50	1.33%	L	20.18	17.94%	M						
Total de patología		82.90	73.69%		114.44	101.72%		84.70	75.29%							
Nivel de severidad predominante		Moderado			Severo			Moderado								
Lesiones generales de afectacion								Porcentaje de patología de la unidad de la muestra 8								
Patologías		Área afectada (m2)			% De área afectada											
Físicas	1) Sedimentación de sólidos	131.10			38.84%			Porcentaje de área con patología	Porcentaje de área sin patología	83.57%						
	2) Erosión	107.56			31.87%											
Mecánicas	3) Desprendimientos	0.00			0.00%											
	4) Fisuras	0.20			0.06%											
	5) Grietas	0.40			0.12%											
Químicas	6) Vegetación	42.78			12.68%			16.43%								
Total		282.04			83.57%

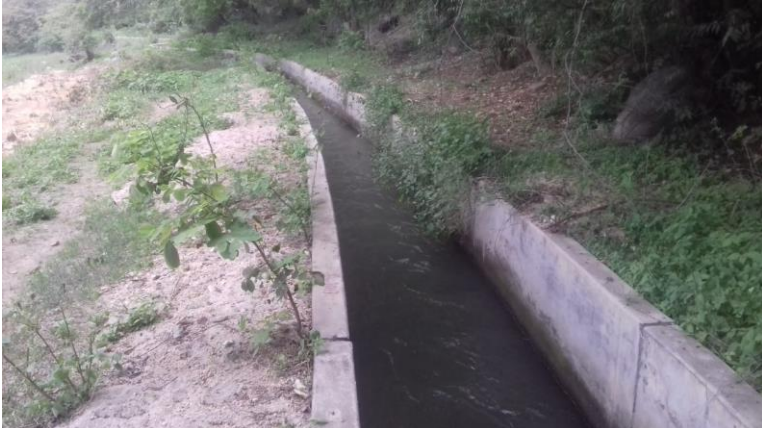
Patologías encontradas en la unidad 9												
Área total (m2)	Elementos	Margen izquierdo			Losa de fondo			Margen derecho				
		Área ( m2)	112.50		Área ( m2)	112.50		Área ( m2)	112.50			
Patologías		Área afectada	% De área afectada	Severidad	Área afectada	% De área afectada	Severidad	Área afectada	% De área afectada	Severidad		
Físicas	1) Sedimentación de sólidos	25.16	22.36%	L	77.19	68.61%	S	18.17	16.15%	L

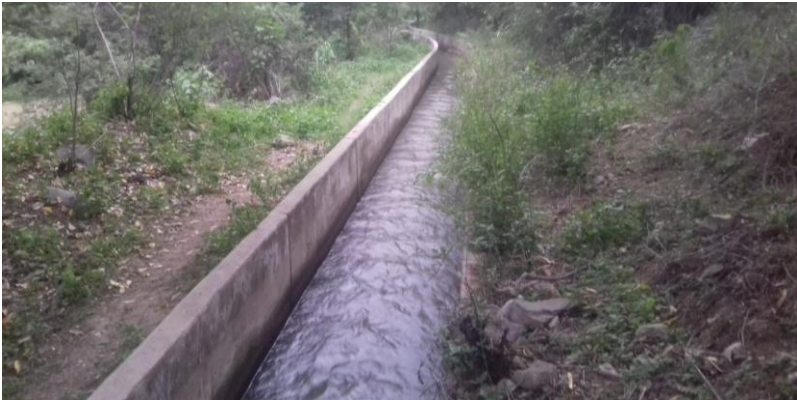
Patologías encontradas en la unidad 10										
Área total (m2)	Elementos	Margen izquierdo			Losa de fondo			Margen derecho		
		Área ( m2)	112.50		Área ( m2)	112.50		Área ( m2)	112.50	
Patologías		Área afectada	% De área afectada	Severidad	Área afectada	% De área afectada	Severidad	Área afectada	% De área afectada	Severidad
Físicas	1) Sedimentacion de sólidos	15.19	13.50%	L	79.19	70.39%	S	18.75	16.67%	L

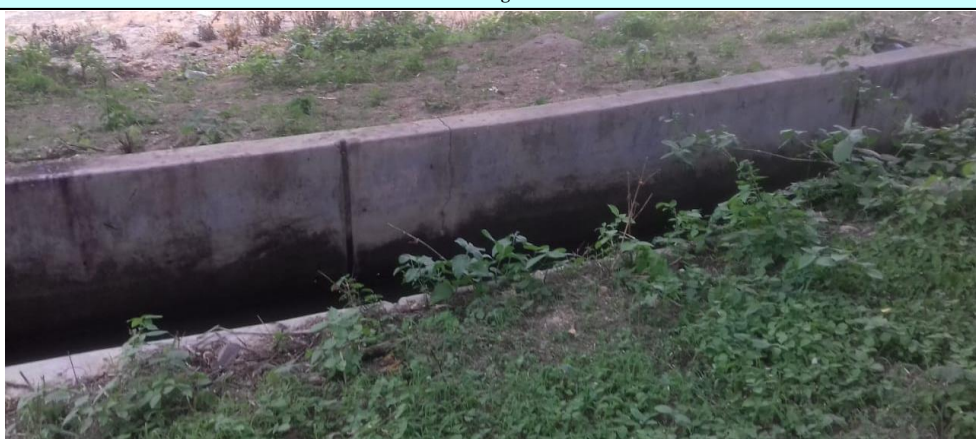
Patologías encontradas en la unidad 11										
Área total (m2)	Elementos	Margen izquierdo			Losa de fondo			Margen derecho		
		Área ( m2)	112.50		Área ( m2)	112.50		Área ( m2)	112.50	
Patologías		Área afectada	% De área afectada	Severidad	Área afectada	% De área afectada	Severidad	Área afectada	% De área afectada	Severidad
Físicas	1) Sedimentacion de sólidos	13.20	11.73%	L	79.19	70.39%	S	16.15	14.36%	L

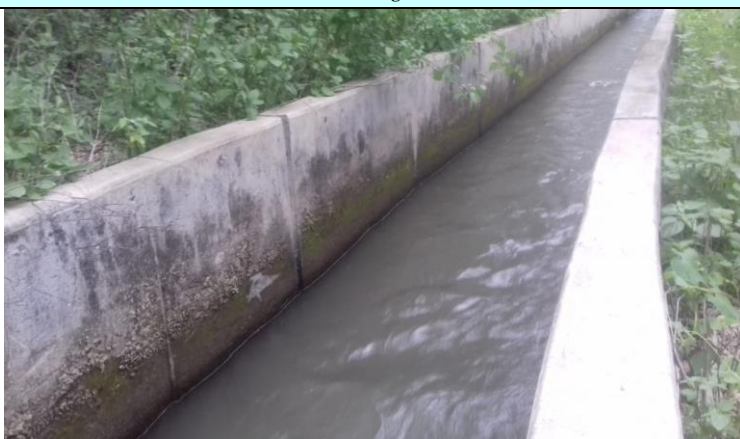
Patologías encontradas en la unidad 12										
Área total (m2)	Elementos	Margen izquierdo			Losa de fondo			Margen derecho		
		Área (m2)	112.50		Área (m2)	112.50		Área (m2)	112.50	
Patologías		Área afectada	% De área afectada	Severidad	Área afectada	% De área afectada	Severidad	Área afectada	% De área afectada	Severidad
Físicas	1) Sedimentación de sólidos	14.29	12.70%	L	71.29	63.37%	S	13.29	11.81%	L

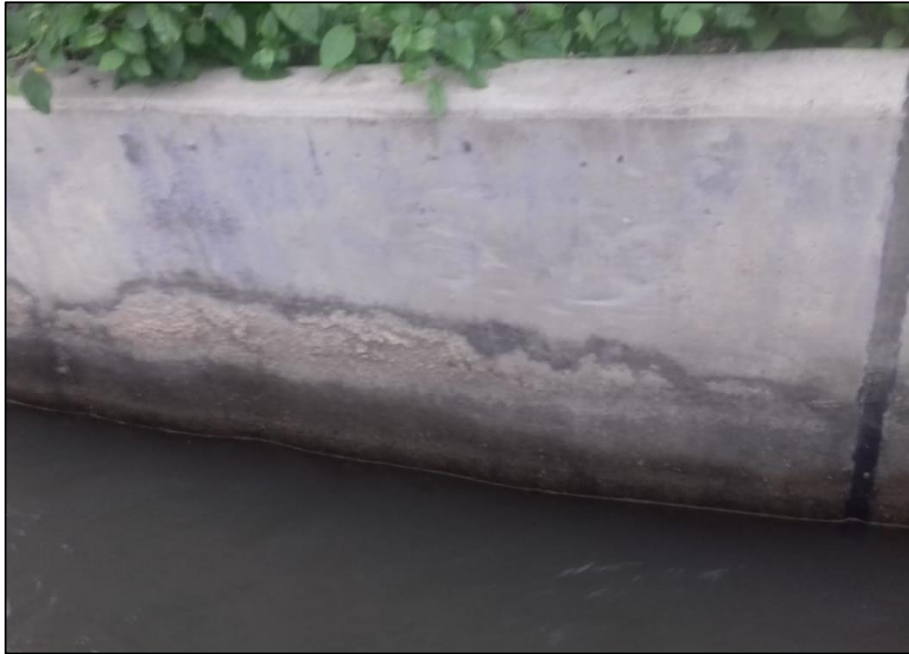
Gráfico 42: Erosión en losa lateral del canal.

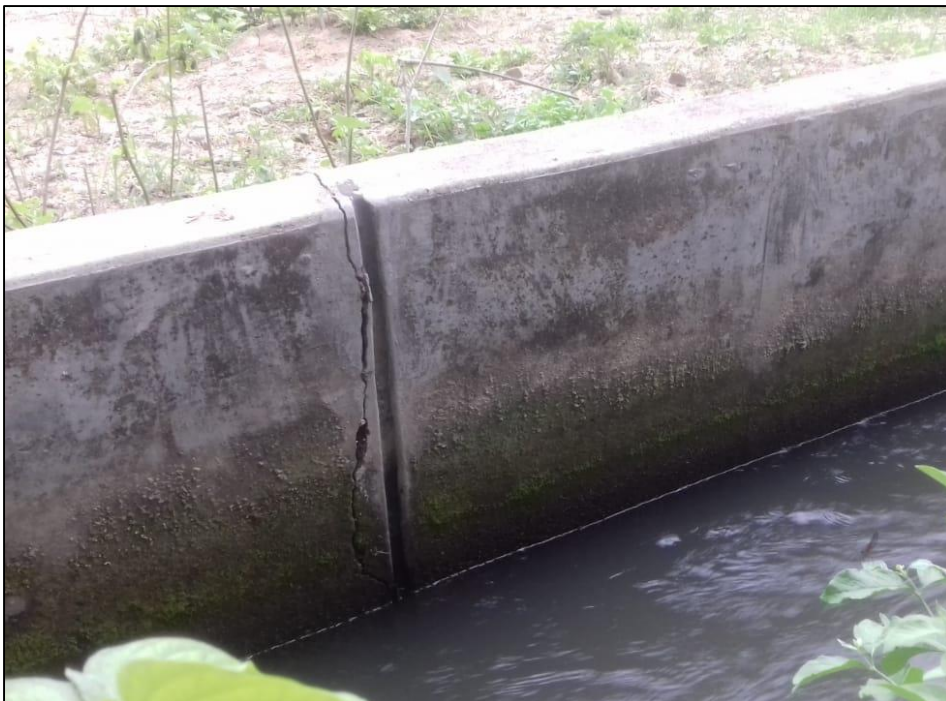
Gráfico 43: Agrietamiento vertical en losa lateral del canal

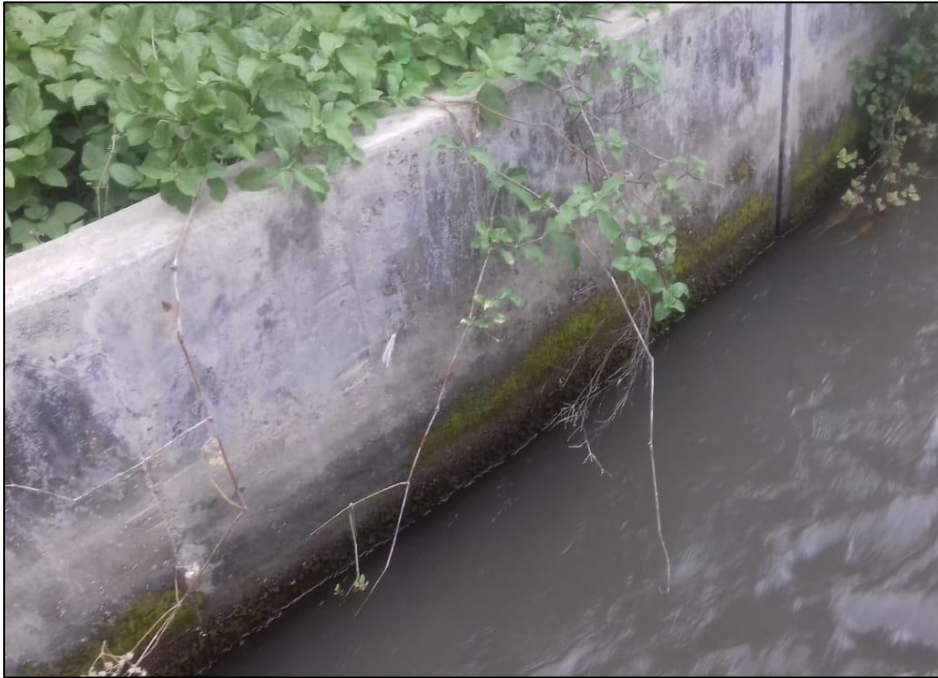
Gráfico 44: Vegetación en parte inferior del canal.

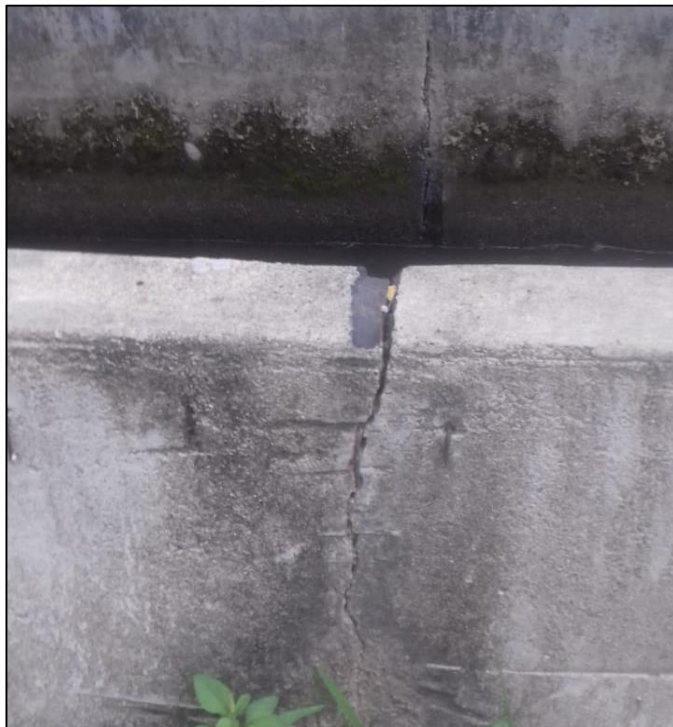
Gráfico 45: Fisuración de losa lateral del canal

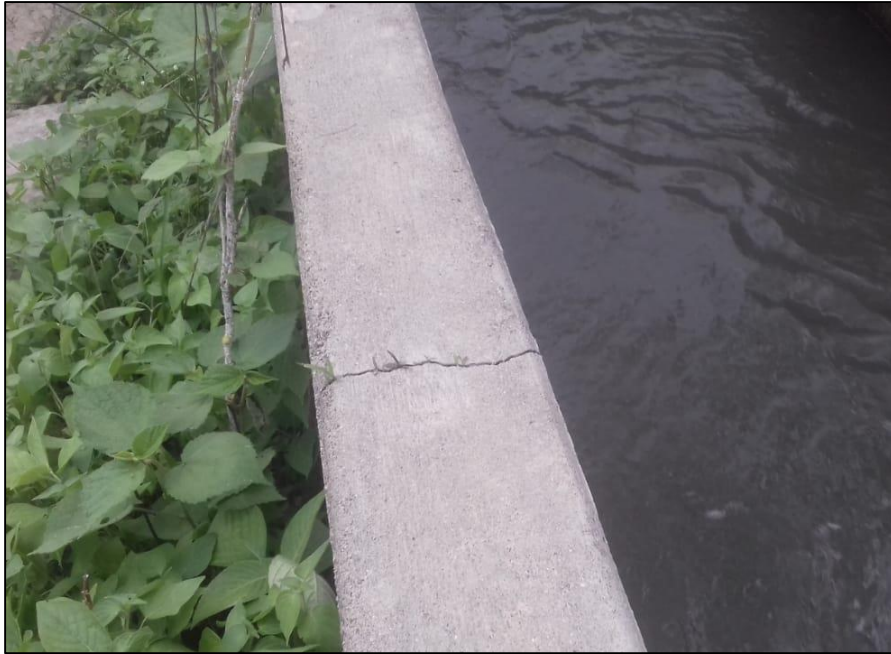
Gráfico 46: Fisuración vertical en losa lateral del canal
