**UNIVERSIDAD CATÓLICA LOS ÁNGELES DE  
CHIMBOTE**

Determinación y Evaluación de las patologías del concreto armado del Puente Primavera tipo viga losa, en el río Casca, Distrito de Independencia, Provincia de Huaraz, Departamento de Ancash - 2018

**Tesis para optar el título profesional de:  
Ingeniero Civil**

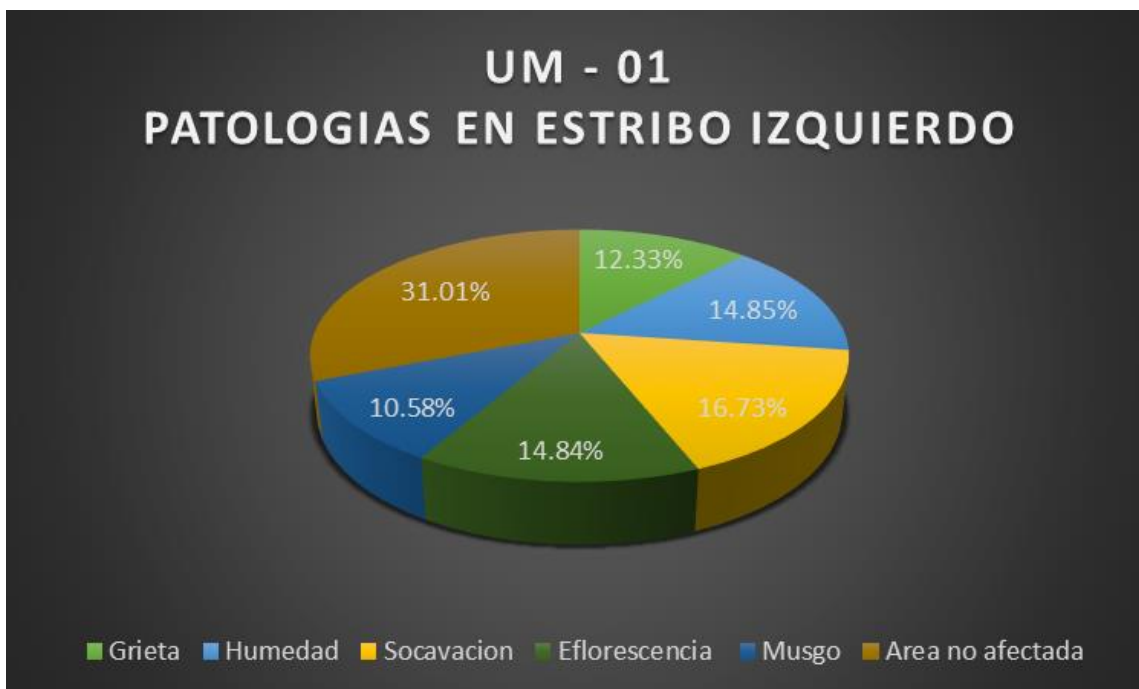
(3): FRACTURA	(6)SOCAVACION	(9):HUMEDAD		NIVEL (5): 80% -100% PÉSIMA		
 		 		OBSERVACIONES: En los estribos se consideró las áreas expuestas y visibles		
ELEMENTO	COMPONENTE	AREA DEL COMPONENTE (m2)	PATOLOGIAS	AREA AFECTADA (m2)	%AREA AFECTADA	NIVEL DE SEVERIDAD
SUBESTRUCTURA	ESTRIBO IZQUIERDO	56.92	Grieta	7.02	12.33%	REGULAR
			Humedad	8.45	14.85%	REGULAR
			Socavacion	9.52	16.73%	REGULAR
			Eflorescencia	8.26	14.51%	REGULAR
			Musgo	6.02	10.58%	REGULAR
PATOLOGIA: SOCAVACION		AREA AFECTADA: 9.52M2	%A. AFECTADA: 16.73%	N. SEVERIDAD: REGULAR

Fig. 02. Tipos de Patologías existentes en el Estribo izquierdo

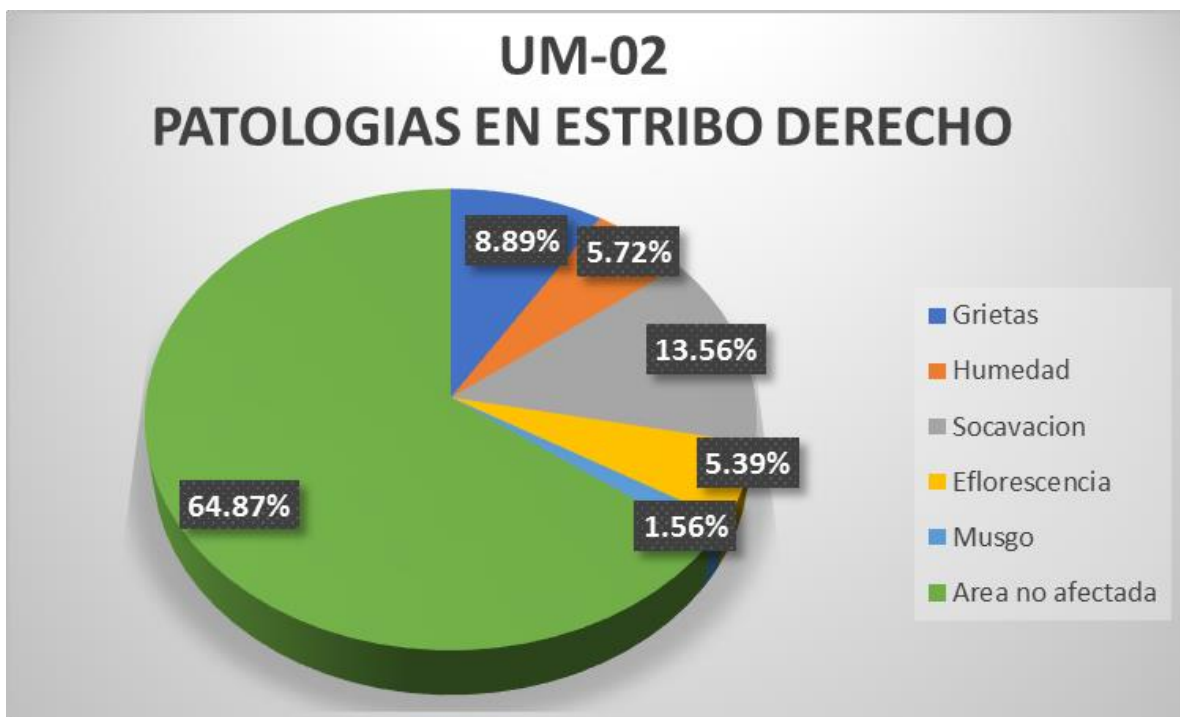
(3): FRACTURA	(6)SOCAVACION	(9):HUMEDAD		NIVEL (5): 80% -100%	PÉSIMA	
 			 		OBSERVACIONES: En los estribos se consideró las áreas expuestas y visibles	
ELEMENTO	COMPONENTE	AREA DEL COMPONENTE (m2)	PATOLOGIAS	AREA AFECTADA (m2)	%AREA AFECTADA	NIVEL DE SEVERIDAD
SUBESTRUCTURA	ESTRIBO DERECHO	78.97	Grietas	7.02	8.89%	BUENA
			Humedad	4.52	5.72%	BUENA
			Socavacion	10.71	13.56%	REGULAR
			Eflorescencia	4.26	5.39%	BUENA
			Musgo	1.23	1.56%	EXCELENTE
PATOLOGIA: SOCAVACION		AREA AFECTADA: 10.71M2	%A. AFECTADA: 13.56%	N. SEVERIDAD: REGULAR

Fig. N° 03. Tipos de Patologías existentes en el Estribo Derecho

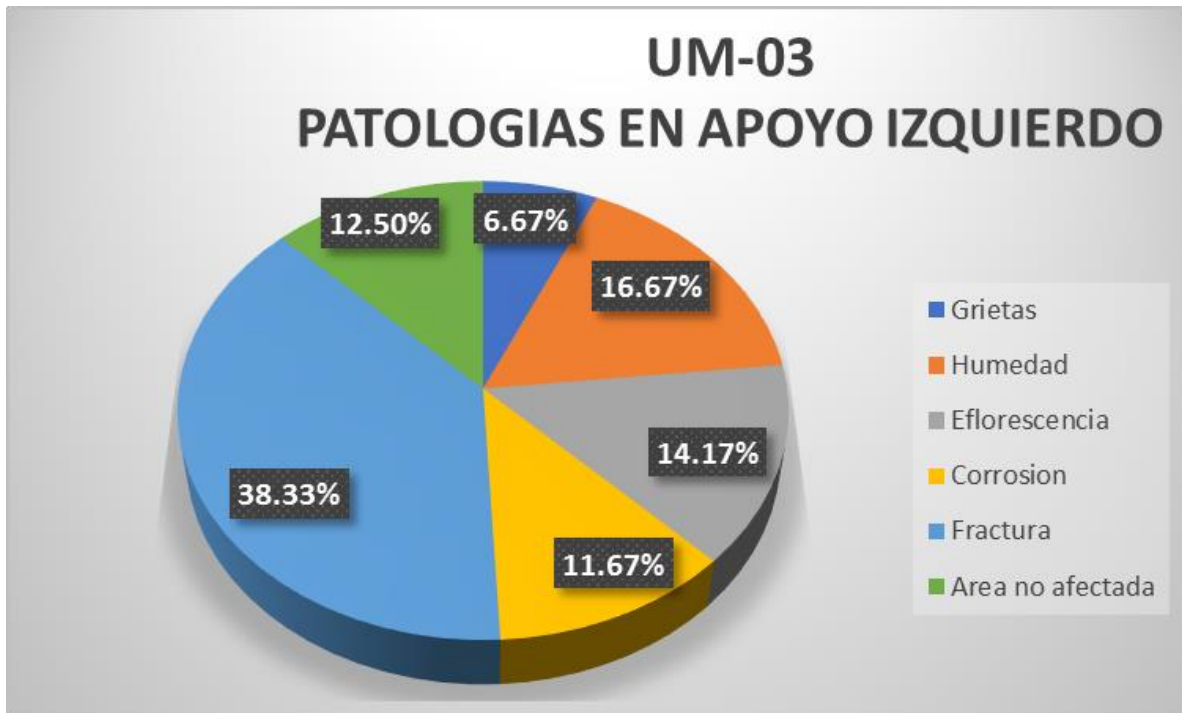
(3): FRACTURA	(6)SOCAVACION	(9):HUMEDAD		NIVEL (5): 80% -100%	PÉSIMA	
 			 		OBSERVACIONES: Se consideró los apoyos visibles en el estribo del lado izquierdo	
ELEMENTO	COMPONENTE	AREA DEL COMPONENTE (m2)	PATOLOGIAS	AREA AFECTADA (m2)		%AREA AFECTADA
SUBESTRUCTURA	APOYO IZQUIERDO	1.20	Grietas	0.08	6.67%	BUENA
			Humedad	0.20	16.67%	REGULAR
			Eflorescencia	0.17	14.17%	REGULAR
			Corrosion	0.14	11.67%	REGULAR
			Fractura	0.46	38.33%	PREOCUPANTE
PATOLOGIA: FRACTURA		AREA AFECTADA: 0.46M2	%A. AFECTADA: 38.33%	N. SEVERIDAD: PREOCUPANTE

Fig. N° 04. Tipos de Patologías existentes en Apoyo izquierdo

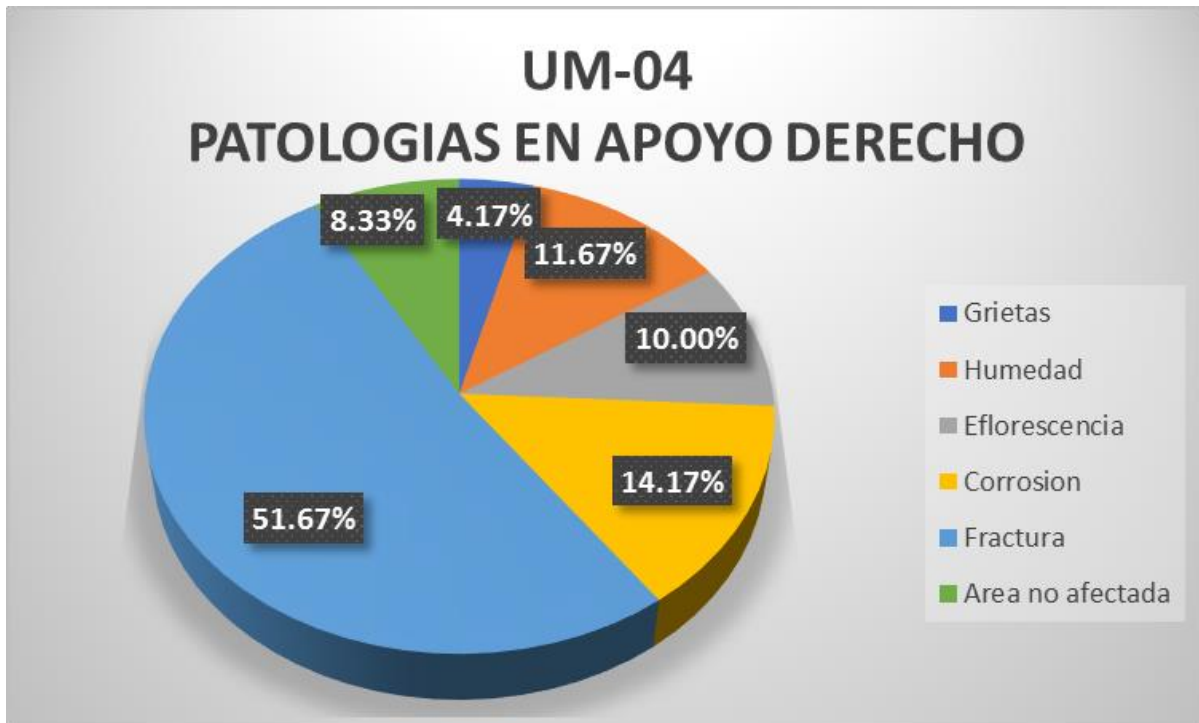
OBSERVACIONES: Se consideró los apoyos visibles en el estribo del lado derecho	
ELEMENTO	COMPONENTE	AREA DEL COMPONENTE (m2)	PATOLOGIAS	AREA AFECTADA (m2)		%AREA AFECTADA
SUBESTRUCTURA	APOYO DERECHO	1.20	Grietas	0.05	4.17%	EXCELENTE
			Humedad	0.14	11.67%	REGULAR
			Eflorescencia	0.12	10.00%	REGULAR
			Corrosion	0.17	14.17%	REGULAR
			Fractura	0.62	51.67%	MALA
PATOLOGIA: FRACTURA		AREA AFECTADA: 0.62M2	%A. AFECTADA: 51.67%	N. SEVERIDAD: MALA

Fig. N° 05. Tipos de Patologías existentes en Apoyo derecho

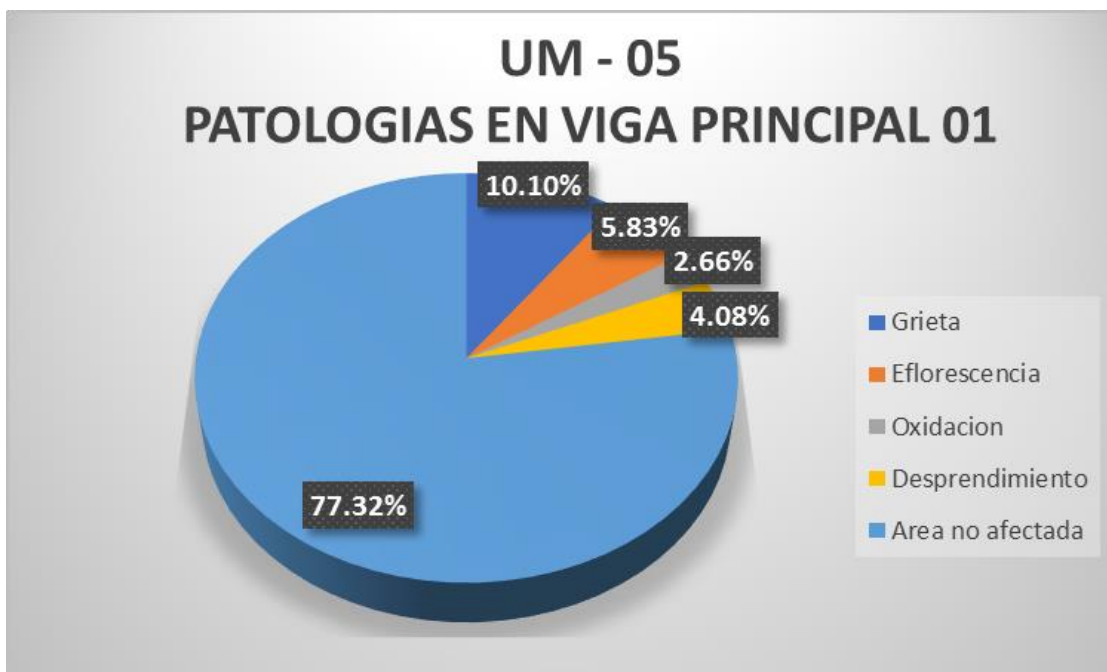
(3): FRACTURA	(6)SOCAVACION	(9):HUMEDAD		NIVEL (5): 80% -100% PÉSIMA		
 			 		OBSERVACIONES: Se consideró la viga principal, parte visible	
ELEMENTO	COMPONENTE	AREA DEL COMPONENTE (m2)	PATOLOGIAS	AREA AFECTADA (m2)	%AREA AFECTADA	NIVEL DE SEVERIDAD
SUPERESTRUCTURA	VIGA PRINCIPAL 01	21.08	Grieta	2.13	10.10%	REGULAR
			Eflorescencia	1.23	5.83%	BUENA
			Oxidacion	0.56	2.66%	EXCELENTE
			Desprendimiento	0.86	4.08%	EXCELENTE
PATOLOGIA: GRIETA		AREA AFECTADA: 2.13M2	%A. AFECTADA: 10.10%	N. SEVERIDAD: REGULAR

Fig. N° 06. Tipos de Patologías existentes en la viga principal 01.

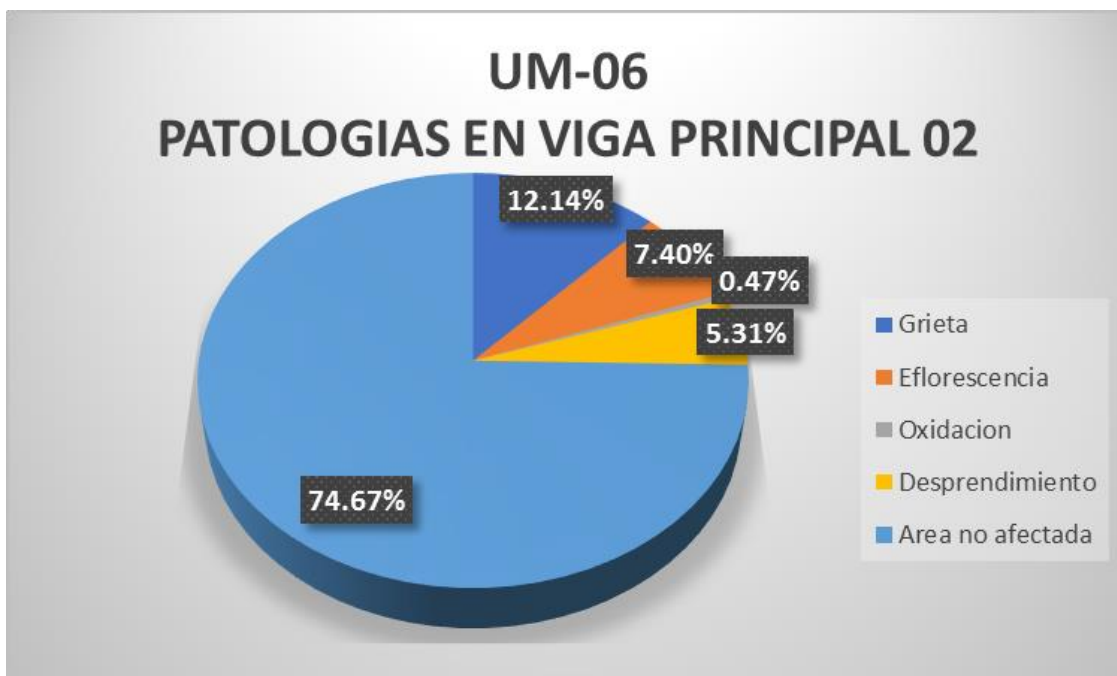
(3): FRACTURA	(6)SOCAVACION	(9):HUMEDAD		NIVEL (5): 80% -100% PÉSIMA		
 			 		OBSERVACIONES: Se consideró la viga principal, parte visible	
ELEMENTO	COMPONENTE	AREA DEL COMPONENTE	PATOLOGIAS	AREA AFECTADA (m2)		%AREA AFECTADA
SUPERESTRUCTURA	VIGA PRINCIPAL 02	21.08	Grieta	2.56	12.14%	REGULAR
			Eflorescencia	1.56	7.40%	BUENA
			Oxidacion	0.10	0.47%	EXCELENTE
			Desprendimiento	1.12	5.31%	BUENA
PATOLOGIA: GRIETA		AREA AFECTADA: 2.56M2	%A. AFECTADA: 12.14%	N. SEVERIDAD: REGULAR

Fig. N° 07. Tipos de Patologías existentes en la viga principal 02.

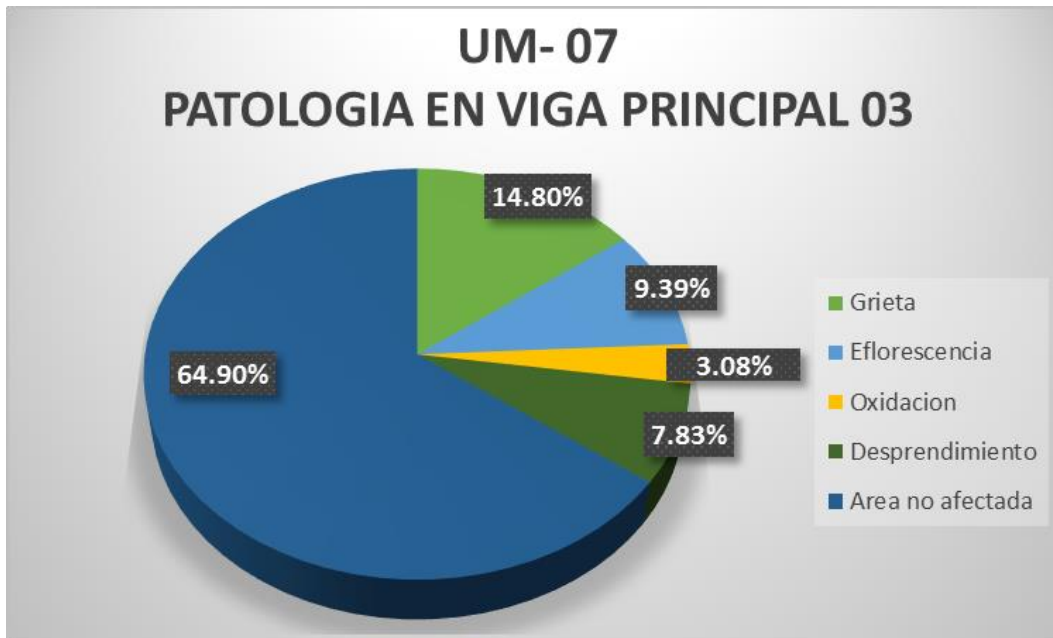
(3): FRACTURA	(6)SOCAVACION	(9):HUMEDAD		NIVEL (5): 80% -100% PÉSIMA		
 			 		OBSERVACIONES: Se consideró la viga principal, parte visible	
ELEMENTO	COMPONENTE	AREA DEL COMPONENTE	PATOLOGIAS	AREA AFECTADA (m2)	%AREA AFECTADA	NIVEL DE SEVERIDAD
SUPERESTRUCTURA	VIGA PRINCIPAL 03	21.08	Grieta	3.12	14.80%	REGULAR
			Eflorescencia	1.98	9.39%	BUENA
			Oxidacion	0.65	3.08%	EXCELENTE
			Desprendimiento	1.65	7.83%	BUENA
PATOLOGIA: GRIETA		AREA AFECTADA: 3.12M2	%A. AFECTADA: 14.80%	N. SEVERIDAD: REGULAR

Fig. N° 08. Tipos de Patologías existentes en la viga principal 03.

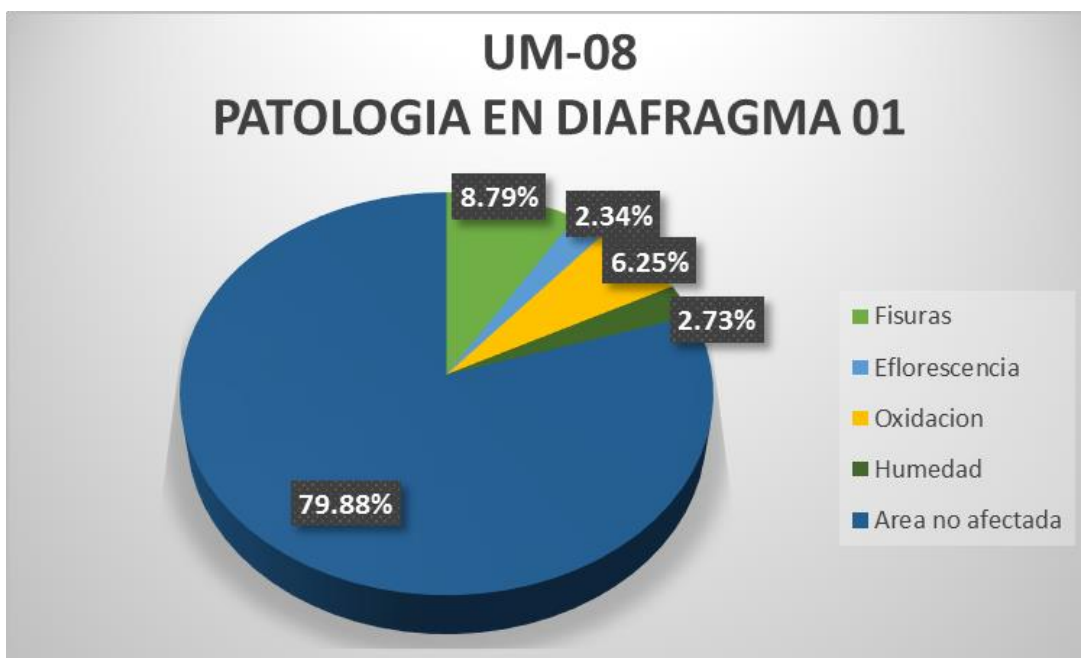
(3): FRACTURA	(6)SOCAVACION	(9):HUMEDAD		NIVEL (5): 80% -100% PÉSIMA		
 			 		OBSERVACIONES: Se consideró las viga diafragma expuesta.	
<b>ELEMENTO</b>	<b>COMPONENTE</b>	<b>AREA DEL COMPONENTE (m2)</b>	<b>PATOLOGIAS</b>	<b>AREA AFECTADA (m2)</b>		<b>%AREA AFECTADA</b>
SUPERESTRUCTURA	DIAFRAGMA 01	5.12	Fisuras	0.45	8.79%	BUENA
			Eflorescencia	0.12	2.34%	EXCELENTE
			Oxidacion	0.32	6.25%	BUENA
			Humedad	0.14	2.73%	EXCELENTE
PATOLOGIA: FISURAS		AREA AFECTADA: 0.45M2	%A. AFECTADA: 8.79%	N. SEVERIDAD: BUENA

Fig. N° 09. Tipos de Patologías existentes en la viga diafragma 01.

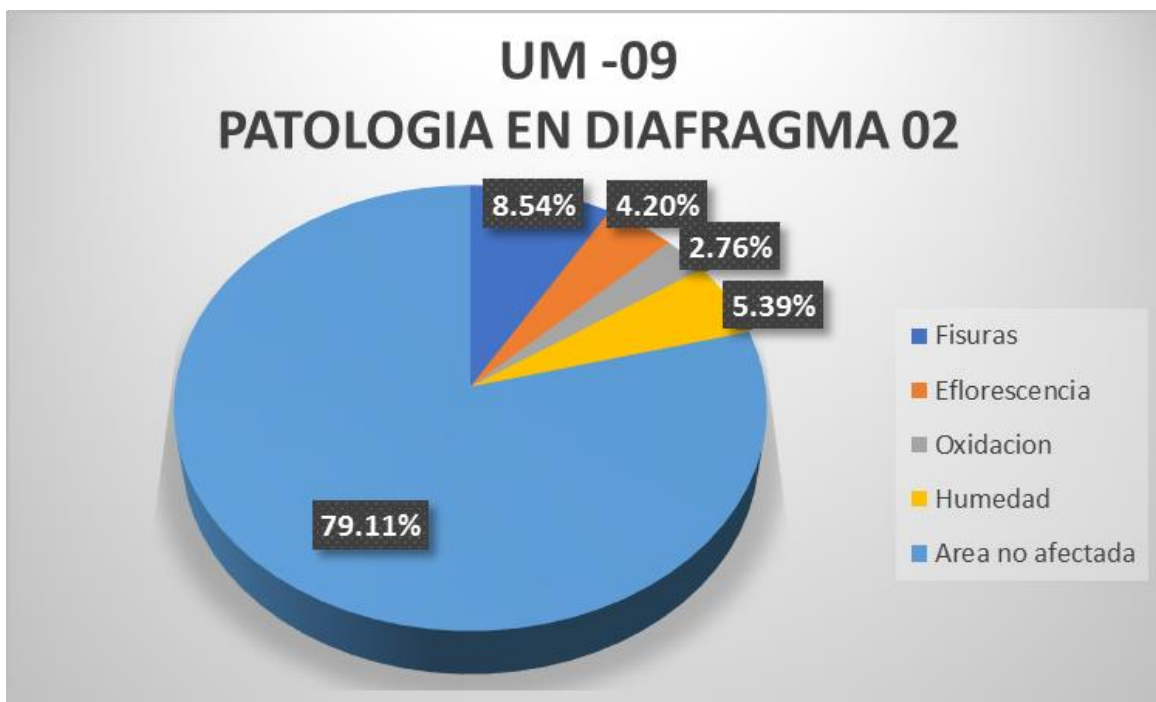
(3): FRACTURA	(6)SOCAVACION	(9):HUMEDAD		NIVEL (5): 80% -100% PÉSIMA		
 			 		OBSERVACIONES: Se consideró las viga diafragma expuesta.	
ELEMENTO	COMPONENTE	AREA DEL COMPONENTE (m2)	PATOLOGIAS	AREA AFECTADA (m2)	%AREA AFECTADA	NIVEL DE SEVERIDAD
SUPERESTRUCTURA	DIAFRAGMA 02	7.61	Fisuras	0.65	8.54%	BUENA
			Eflorescencia	0.32	4.20%	EXCELENTE
			Oxidacion	0.21	2.76%	EXCELENTE
			Humedad	0.41	5.39%	BUENA
PATOLOGIA: FISURA		AREA AFECTADA: 0.65M2	%A. AFECTADA: 8.54%	N. SEVERIDAD: BUENA

Fig. N° 10. Tipos de Patologías existentes en la viga diafragma 02.

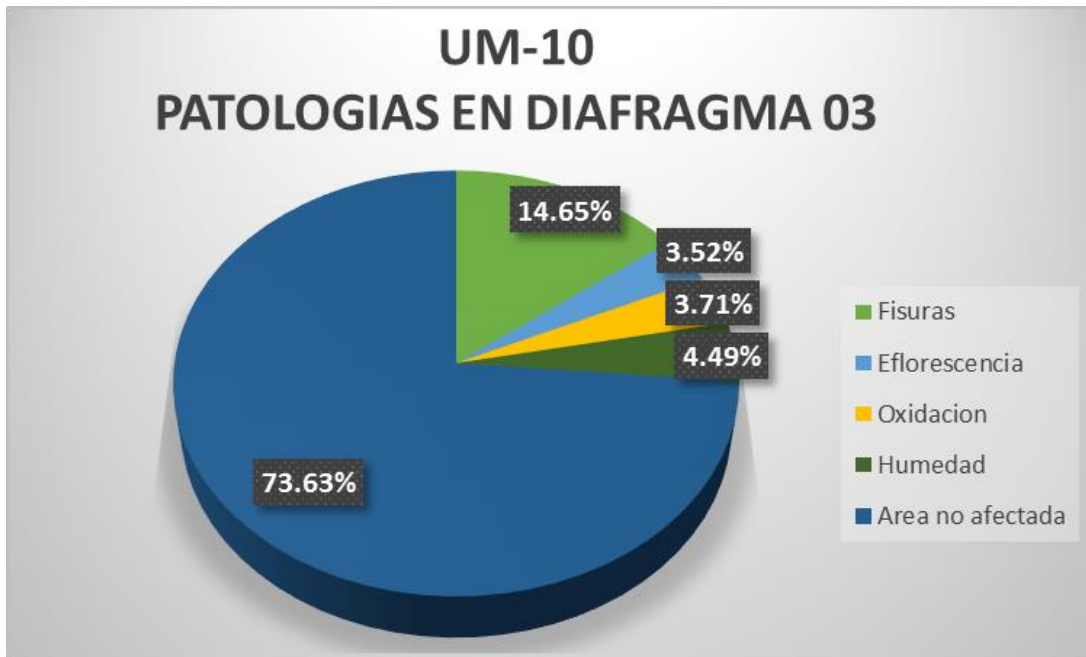
OBSERVACIONES: Se consideró las viga diafragma expuesta.	
ELEMENTO	COMPONENTE	AREA DEL COMPONENTE	PATOLOGIAS	AREA AFECTADA (m2)	%AREA AFECTADA	NIVEL DE SEVERIDAD
SUPERESTRUCTURA	DIAFRAGMA 03	5.12	Fisuras	0.75	14.65%	BUENA
			Eflorescencia	0.18	3.52%	EXCELENTE
			Oxidacion	0.19	3.71%	EXCELENTE
			Humedad	0.23	4.49%	EXCELENTE
PATOLOGIA: FISURA		AREA AFECTADA: 0.75M2	%A. AFECTADA: 14.65%	N. SEVERIDAD: BUENA

Fig. N° 11. Tipos de Patologías existentes en la viga diafragma 03.

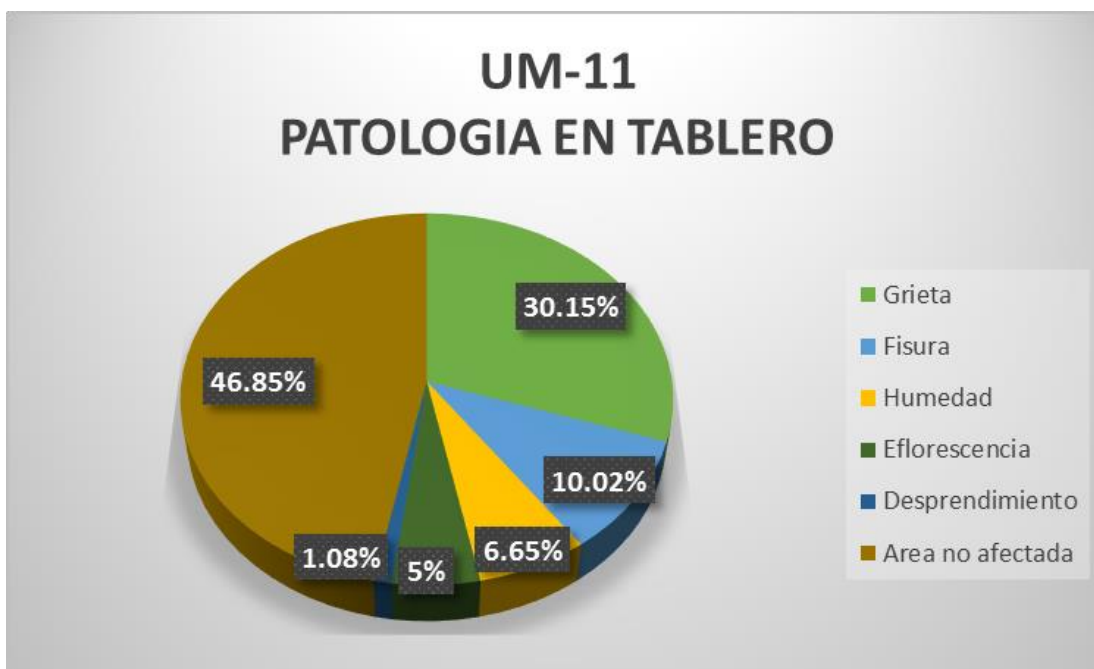
(3): FRACTURA	(6)SOCAVACION	(9):HUMEDAD		NIVEL (5): 80% -100% PÉSIMA		
 			 		OBSERVACIONES: Se consideró las parte visibles	
ELEMENTO	COMPONENTE	AREA DEL COMPONENTE (m2)	PATOLOGIAS	AREA AFECTADA (m2)	%AREA AFECTADA	NIVEL DE SEVERIDAD
SUPERESTRUCTURA	TABLERO	111.60	Grieta	33.65	30.15%	PREOCUPANTE
			Fisura	11.18	10.02%	REGULAR
			Humedad	7.42	6.65%	BUENA
			Eflorescencia	5.86	5.25%	BUENA
			Desprendimiento	1.2	1.08%	EXCELENTE
PATOLOGIA: GRIETA			AREA AFECTADA: 33.65M2		%A. AFECTADA: 30.15%	N. SEVERIDAD: PREOCUPANTE

Fig. N° 12. Tipos de Patologías existentes en el tablero.

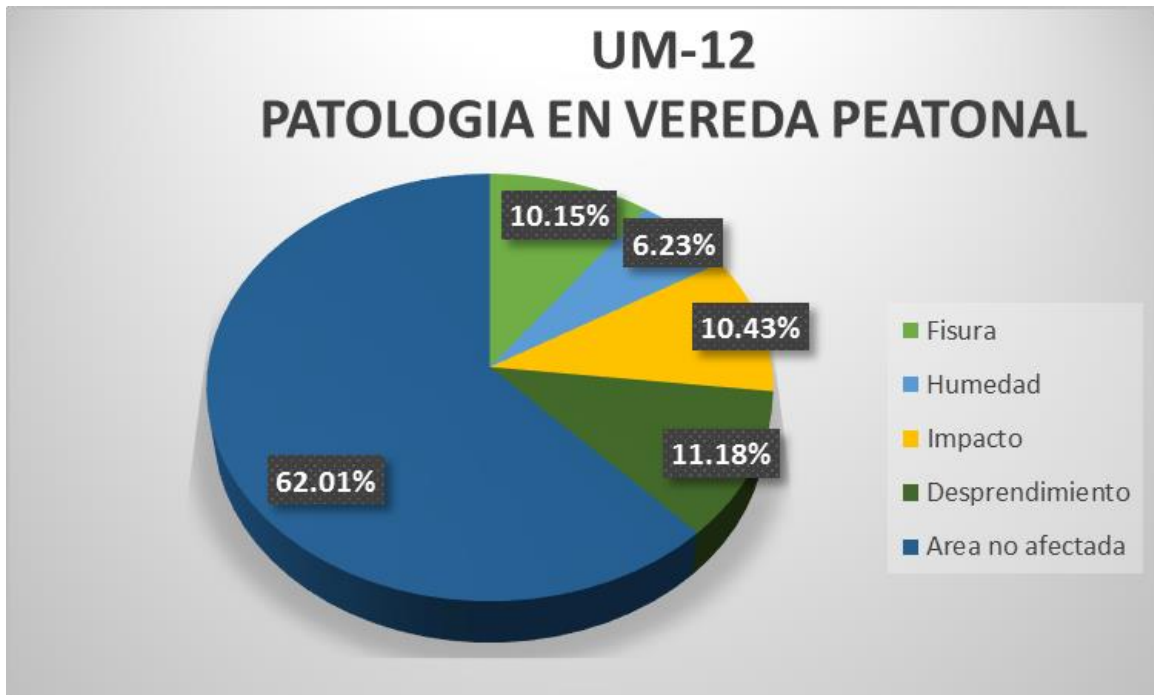
(3): FRACTURA	(6)SOCAVACION	(9):HUMEDAD		NIVEL (5): 80% -100% PÉSIMA		
 			 		OBSERVACIONES: Se consideró las dos veredas peatonales.	
ELEMENTO	COMPONENTE	AREA DEL COMPONENTE	PATOLOGIAS	AREA AFECTADA (m2)		%AREA AFECTADA
SUPERESTRUCTURA	VEREDA PEATONAL	35.96	Fisura	3.65	10.15%	REGULAR
			Humedad	2.24	6.23%	BUENA
			Impacto	3.75	10.43%	REGULAR
			Desprendimiento	4.02	11.18%	REGULAR
PATOLOGIA: DESPRENDIMIENTO		AREA AFECTADA: 4.02M2	%A. AFECTADA: 11.18%	N. SEVERIDAD: REGULAR

Fig. N° 13. Tipos de Patologías existentes en las veredas peatonales.

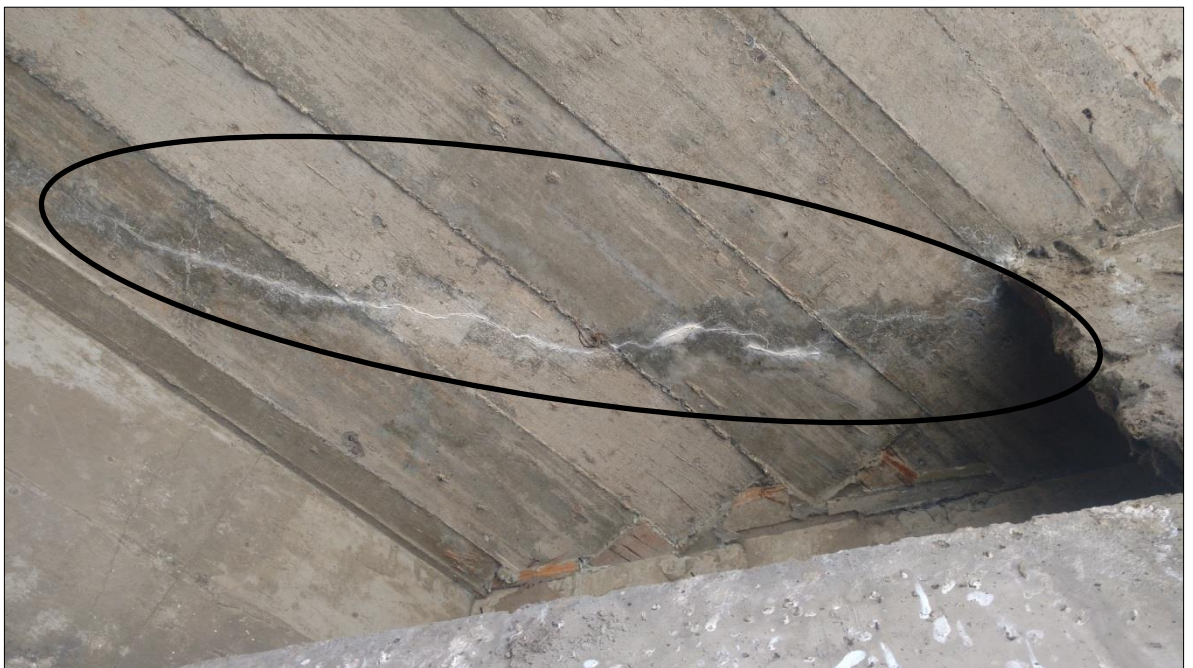
**Fig 15. Grietas en la plataforma (interior)**

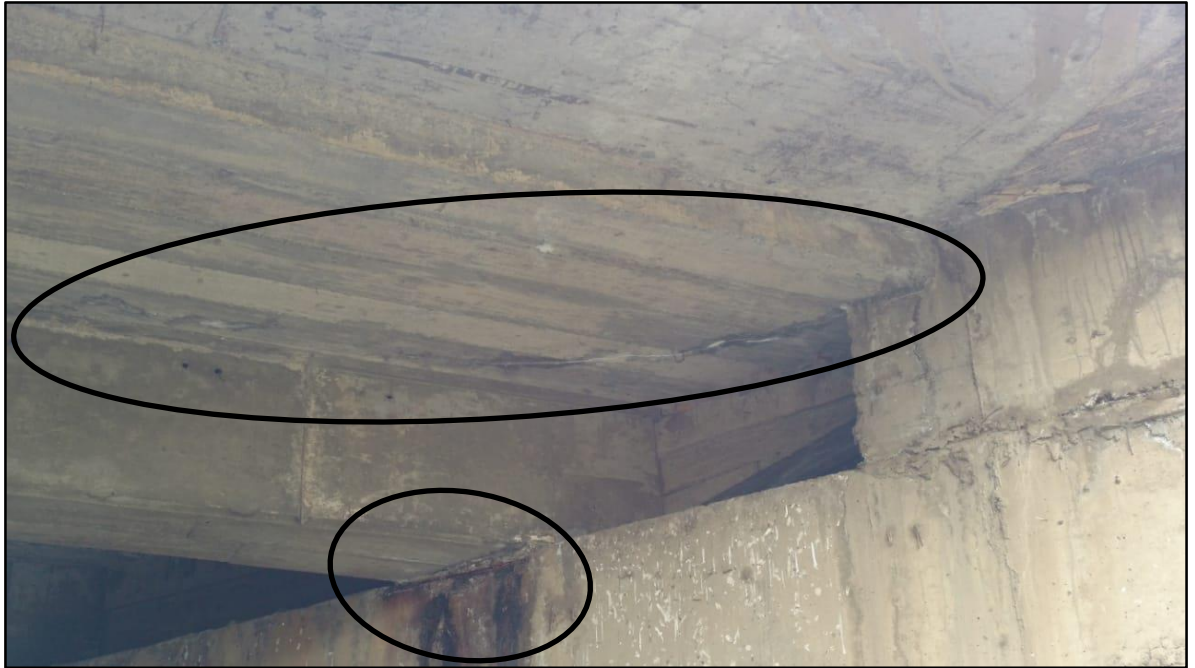
**Fig. 16. Oxidación - grietas en Tablero y Apoyo**

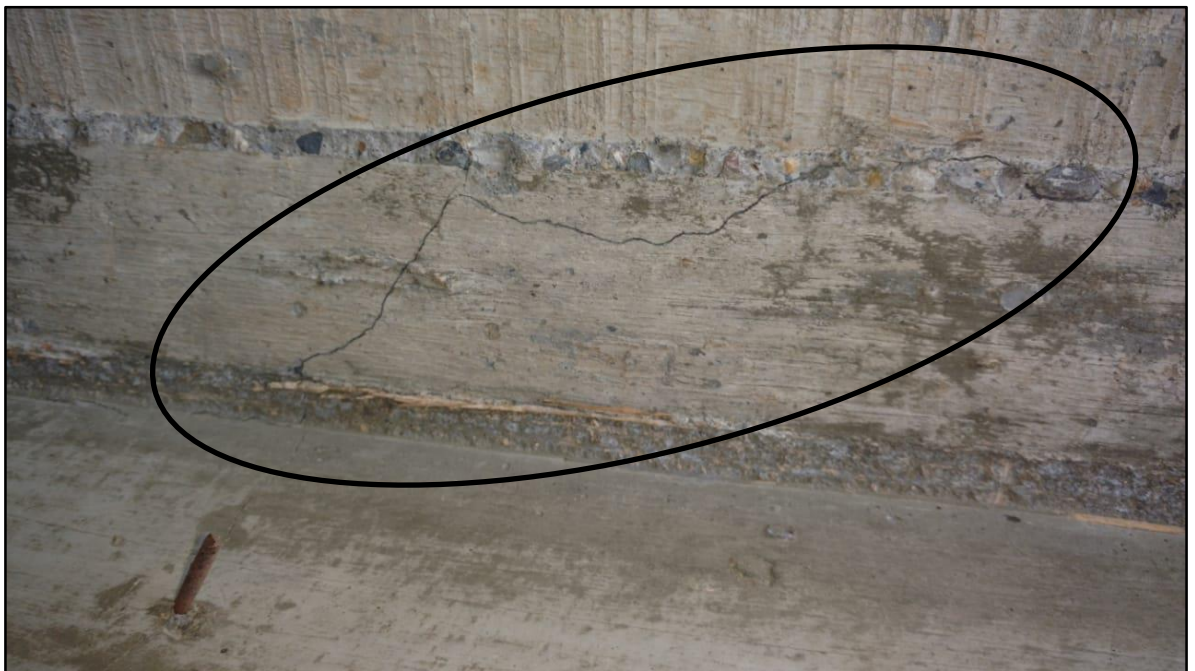
**Fig.17. Grietas en Tablero**

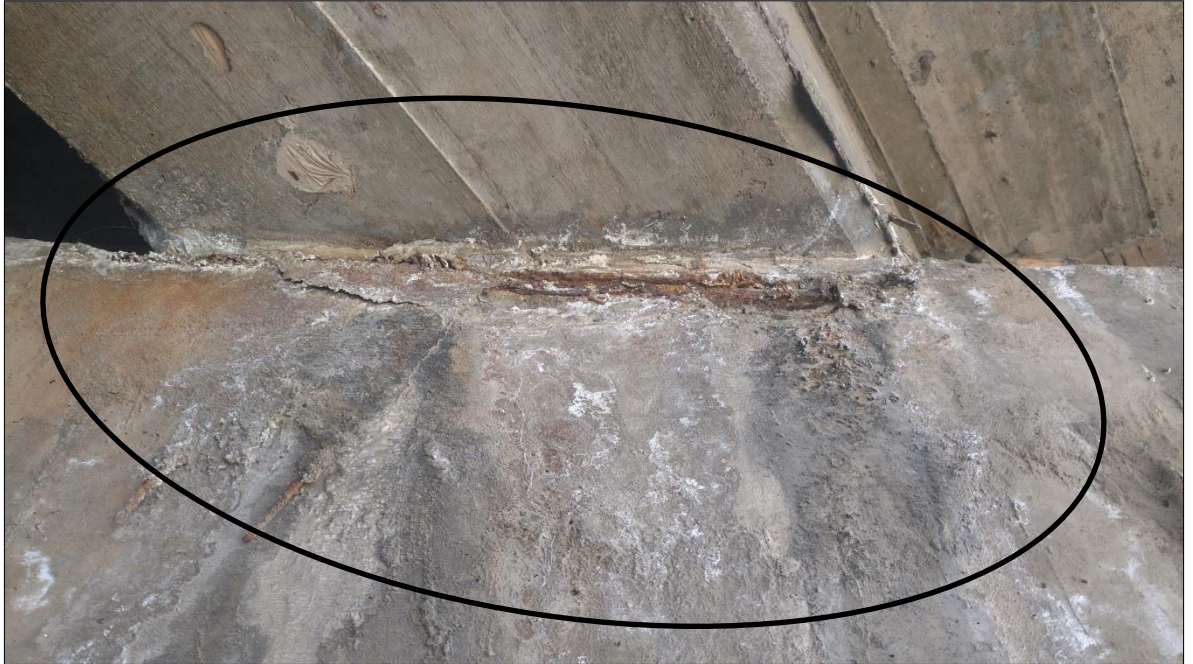
**Fig 18. Corrosión y eflorescencia en puntos de apoyo**

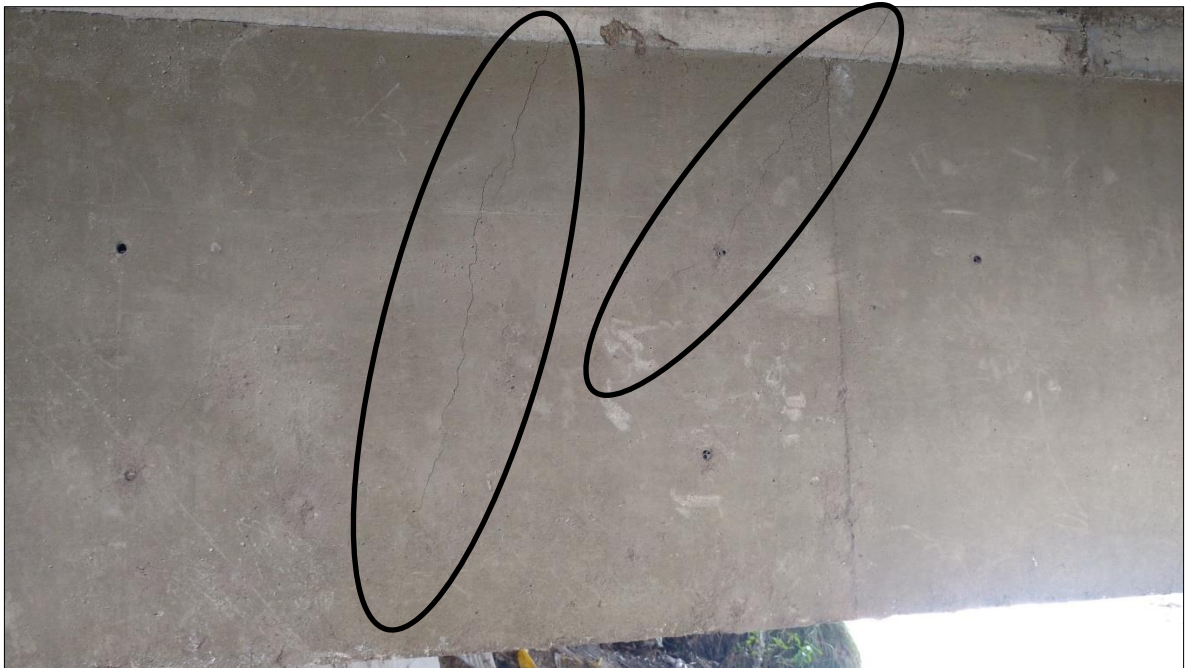
**Fig 19. Grietas en las vigas principales**

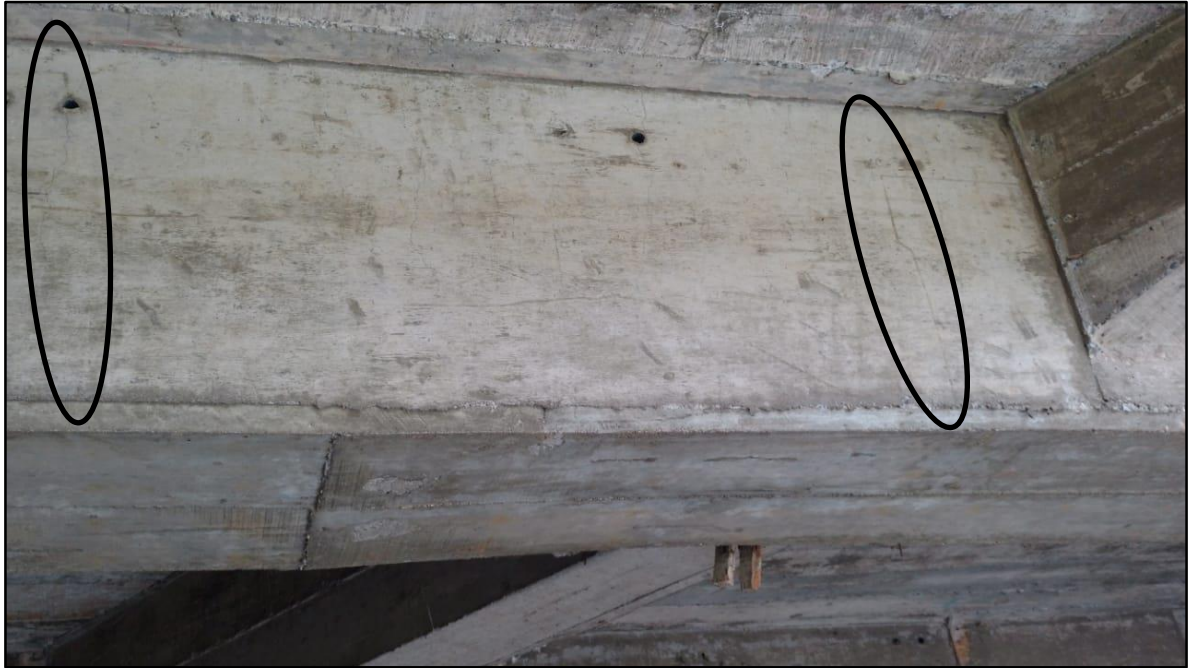
**Fig.20. Grietas vivas en Vigas principales.**

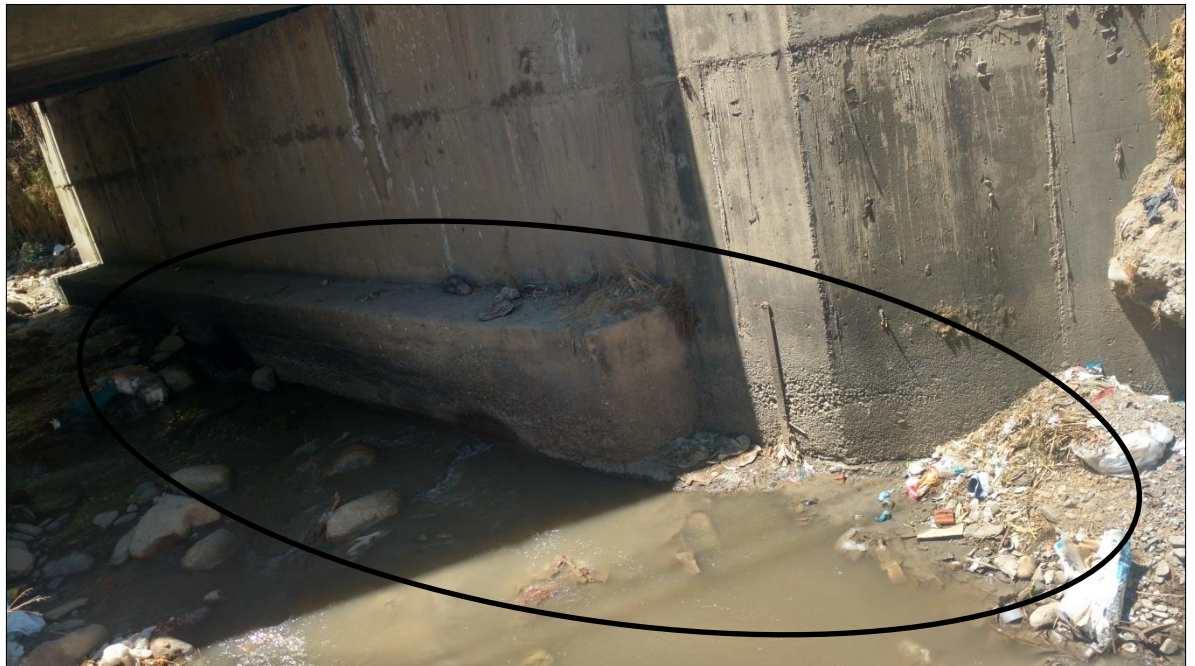
**Fig 21. Socavación**

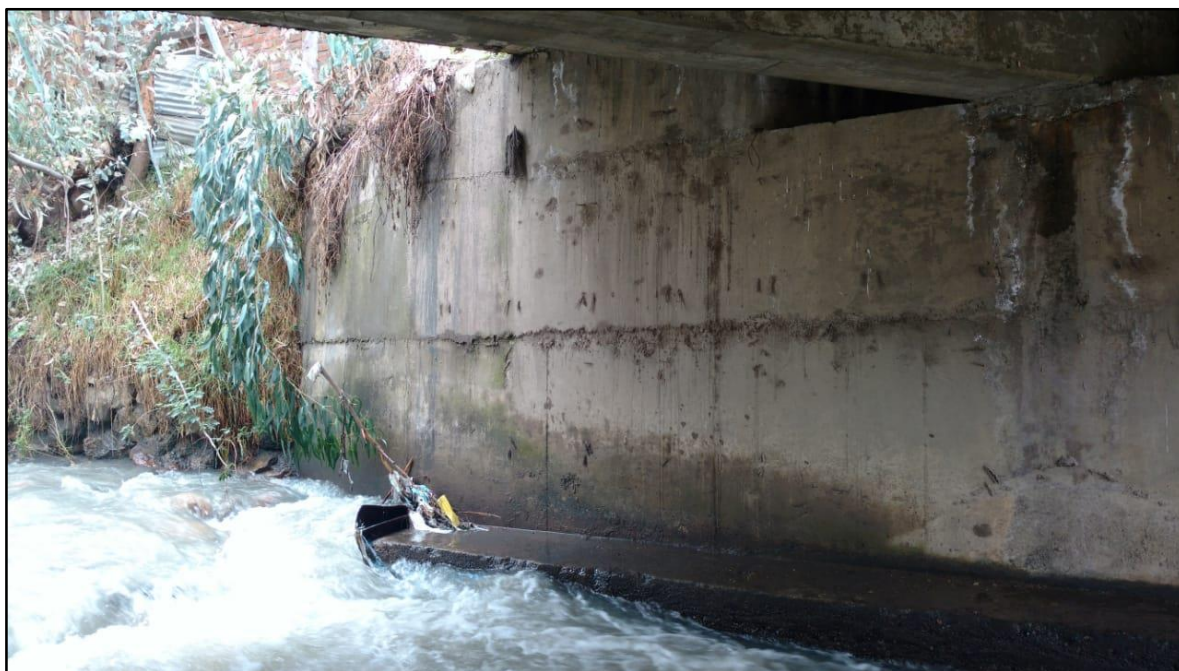
Fig.22. Socavación y fractura en Estribo
