UNIVERSIDAD CATÓLICA LOS ÁNGELES
CHIMBOTE

FACULTAD DE INGENIERÍA
ESCUELA PROFESIONAL DE INGENIERÍA CIVIL

DETERMINACION Y EVALUACION DE LAS PATOLOGIAS DEL
CONCRETO EN EL CANAL DE RIEGO CORONADO, ENTRE LAS
PROGRESIVAS KM. 0+000 – KM. 1+125, DEL DISTRITO DE
BERNAL, PROVINCIA DE SECHURA, REGION PIURA, OCTUBRE
2018.

TESIS PARA OPTAR EL ITULO PROFESIONAL DE
INGENIERO CIVIL

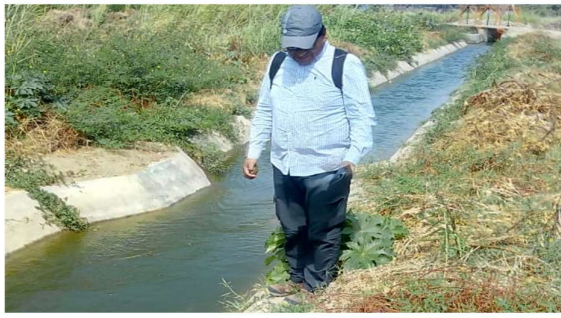
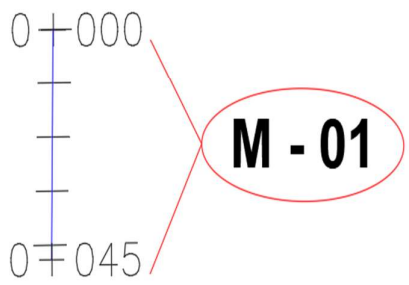
5) Grietas					
FOTOGRAFÍA DE LA MUESTRA N° 01					PLANO DE PLANTA DE LA MUESTRA N° 01

Patologías encontradas en la muestra N° 01										
Área total (m2)	ELEMENTOS	Losa izquierda			Losa de fondo			Losa derecha		
		Área (m2)	% de área afectada	Nivel de severidad	Área (m2)	% de área afectada	Nivel de severidad	Área (m2)	% de área afectada	Nivel de severidad

166.50		69.75		27.00		69.75				
Patologías encontradas		Área afectada	% de área afectada	Nivel de severidad	Área afectada	% de área afectada	Nivel de severidad	Área afectada	% de área afectada	Nivel de severidad
Físicas	1) Sedimentación de sólidos	12.00	17.20%	L	10.00	37.04%	M	7.00	10.04%	L

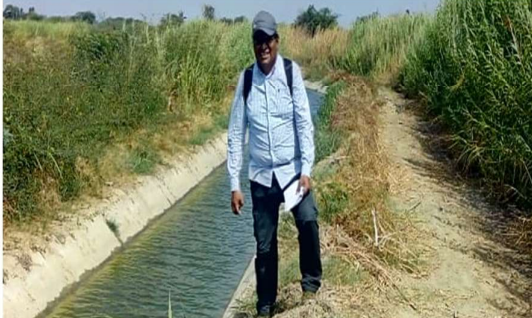
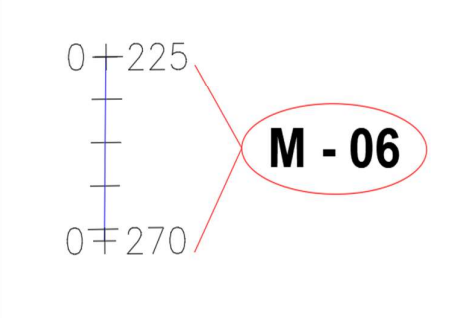
Patologías encontradas en la muestra N° 06																					
Área total (m2)	ELEMENTOS	Losa izquierda			Losa de fondo			Losa derecha													
166.50		Área (m2)	69.75	Área (m2)	27.00	Área (m2)	69.75														
Patologías encontradas		Área afectada	% de área afectada	Nivel de severidad	Área afectada	% de área afectada	Nivel de severidad	Área afectada	% de área afectada	Nivel de severidad											
Físicas	1) Sedimentación de sólidos	9.00	12.90%	L	11.00	40.74%	M	12.00	17.20%	L											
	2) Erosión	0.00	0.00%	---	0.00	0.00%	---	0.00	0.00%	---											
Mecánicas	3) Desprendimientos	0.00	0.00%	---	0.00	0.00%	---	0.00	0.00%	---											
	4) Fisuras	0.70	1.00%	L	0.30	1.11%	L	0.35	0.50%	L											
	5) Grietas	0.60	0.86%	L	0.20	0.74%	L	0.15	0.22%	L											
Químicas	6) Vegetación	10.00	14.34%	L	9.00	33.33%	M	10.00	14.34%	L											
Total de área afectada		20.30	29.10%		20.50	75.92%		22.50	32.26%												
Nivel de severidad predominante		L			M			L													
Resumen de las patologías encontradas en la muestra N° 06								% de área afectada y área no afectada en la muestra n° 01													
Patologías encontradas		Área afectada (m2)		% de área afectada		% de área afectada		38.02%													
Físicas	1) Sedimentación de sólidos	32.00		19.22%																	
	2) Erosión	0.00		0.00%																	
Mecánicas	3) Desprendimientos	0.00		0.00%		% de área no afectada		61.98%													
	4) Fisuras	1.35		0.81%																	
	5) Grietas	0.95		0.57%																	
Químicas	6) Vegetación	29.00		17.42%																	
Total		63.30		38.02%

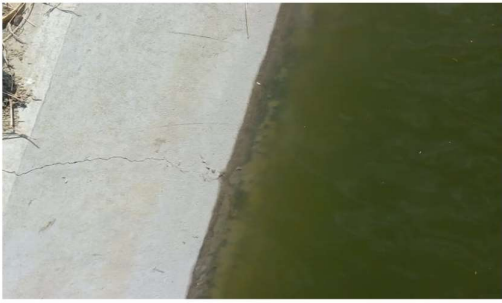
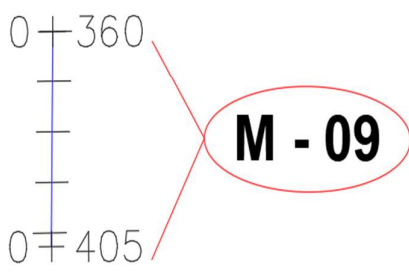
Patologías encontradas en la muestra N° 09												
Área total (m2)	ELEMENTOS			Losa izquierda			Losa de fondo			Losa derecha		
166.50				Área (m2)	69.75	Área (m2)	27.00	Área (m2)	69.75			
Patologías encontradas				Área afectada	% de área afectada	Nivel de severidad	Área afectada	% de área afectada	Nivel de severidad	Área afectada	% de área afectada	Nivel de severidad
Físicas	1) Sedimentación de sólidos	10.00	14.34%	L	9.00	33.33%	M	9.00	12.90%	L

2) Erosión	0.30	0.43%	L	0.00	0.00%	---	0.20	0.29%	L		
Mecánicas	3) Desprendimientos	0.10	0.14%	L	0.00	0.00%	---	0.00	0.00%	---		
	4) Fisuras	0.60	0.86%	L	0.00	0.00%	---	0.60	0.86%	L

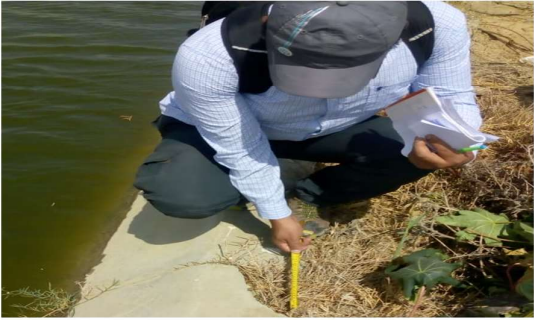
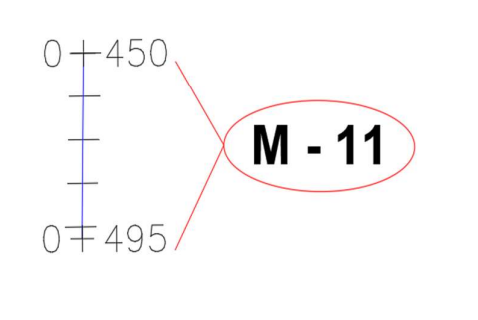
5) Grietas								
FOTOGRAFÍA DE LA MUESTRA N° 11					PLANO DE PLANTA DE LA MUESTRA N° 11

Patologías encontradas en la muestra N° 11										
Área total (m2)	ELEMENTOS	Losa izquierda			Losa de fondo			Losa derecha		
		Área (m2)	69.75		Área (m2)	27.00		Área (m2)	69.75

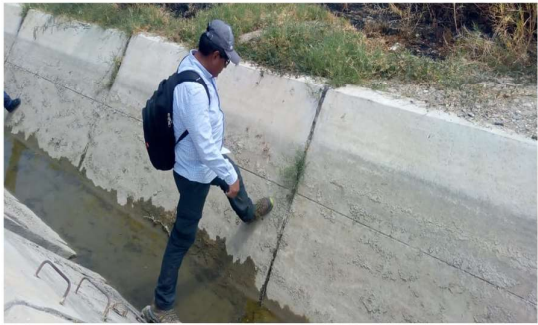
5) Grietas							
FOTOGRAFÍA DE LA MUESTRA N° 12					PLANO DE PLANTA DE LA MUESTRA N° 12

Patologías encontradas en la muestra N° 12												
Área total (m2)	ELEMENTOS	Losa izquierda			Losa de fondo			Losa derecha				
		Área (m2)	69.75		Área (m2)	27.00		Área (m2)	69.75			
Patologías encontradas		Área afectada	% de área afectada	Nivel de severidad	Área afectada	% de área afectada	Nivel de severidad	Área afectada	% de área afectada	Nivel de severidad		
Físicas	1) Sedimentación de sólidos	8.50	12.19%	L	9.20	34.07%	M	9.30	13.33%	L

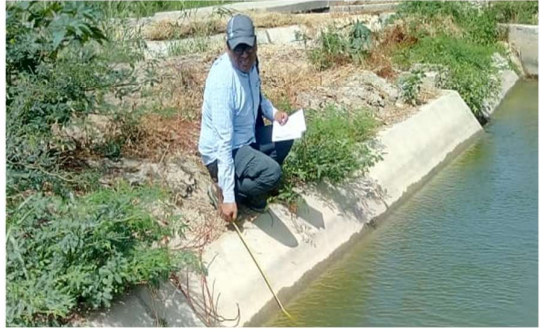
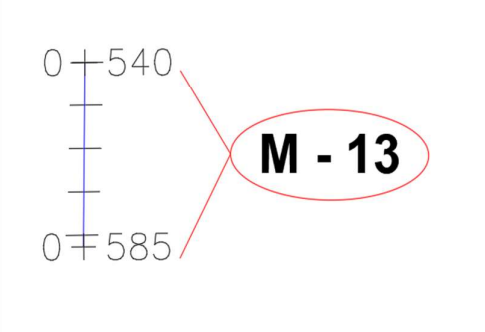
Patologías encontradas en la muestra N° 13													
Área total (m2)	ELEMENTOS			Losa izquierda			Losa de fondo			Losa derecha

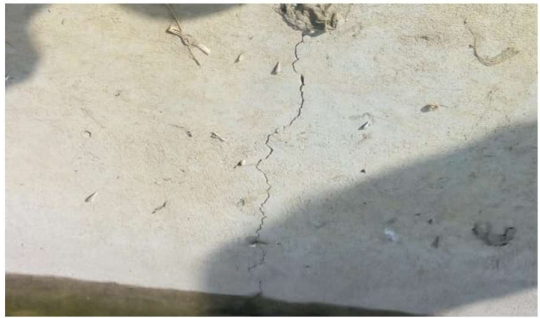
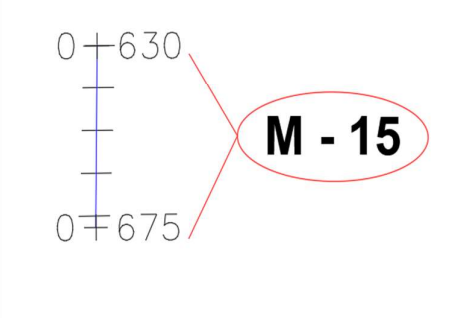
Patologías encontradas en la muestra N° 15										
Área total (m2)	ELEMENTOS	Losa izquierda			Losa de fondo			Losa derecha		
		Área (m2)	69.75		Área (m2)	27.00		Área (m2)	69.75	
Patologías encontradas		Área afectada	% de área afectada	Nivel de severidad	Área afectada	% de área afectada	Nivel de severidad	Área afectada	% de área afectada	Nivel de severidad
Físicas	1) Sedimentación de sólidos	10.30	14.77%	L	11.20	41.48%	M	12.40	17.78%	L

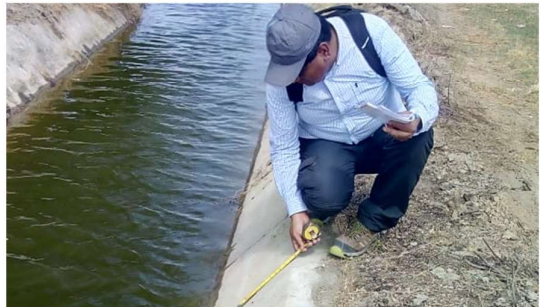
Patologías encontradas en la muestra N° 22																					
Área total (m2)	ELEMENTOS	Losa izquierda			Losa de fondo			Losa derecha													
166.50		Área (m2)	69.75		Área (m2)	27.00		Área (m2)	69.75												
Patologías encontradas		Área afectada	% de área afectada	Nivel de severidad	Área afectada	% de área afectada	Nivel de severidad	Área afectada	% de área afectada	Nivel de severidad											
Físicas	1) Sedimentación de sólidos	11.30	16.20%	L	9.10	33.70%	M	12.50	17.92%	L											
	2) Erosión	0.30	0.43%	L	0.00	0.00%	---	0.00	0.00%	---											
Mecánicas	3) Desprendimientos	0.00	0.00%	---	0.00	0.00%	---	0.00	0.00%	---											
	4) Fisuras	0.60	0.86%	L	0.00	0.00%	---	0.80	1.15%	L											
	5) Grietas	0.00	0.00%	---	0.00	0.00%	---	0.60	0.86%	L											
Químicas	6) Vegetación	10.80	15.48%	L	12.40	45.93%	M	11.50	16.49%	L											
Total de área afectada		23.00	32.97%		21.50	79.63%		25.40	36.42%												
Nivel de severidad predominante		L			M			L													
Resumen de las patologías encontradas en la muestra N° 22								% de área afectada y área no afectada en la muestra n° 01													
Patologías encontradas		Área afectada (m2)		% de área afectada																	
Físicas	1) Sedimentación de sólidos	32.90		19.76%				% de área afectada	41.98%												
	2) Erosión	0.30		0.18%																	
Mecánicas	3) Desprendimientos	0.00		0.00%				% de área no afectada	58.02%												
	4) Fisuras	1.40		0.84%																	
	5) Grietas	0.60		0.36%																	
Químicas	6) Vegetación	34.70		20.84%																	
Total		69.90		41.98%

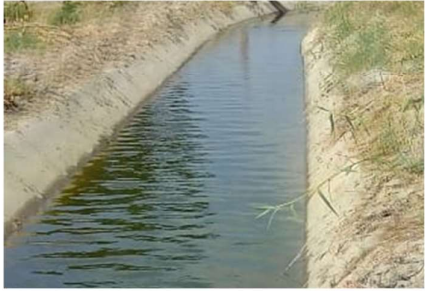
5) Grietas								
FOTOGRAFÍA DE LA MUESTRA N° 25						PLANO DE PLANTA DE LA MUESTRA N° 25

Patologías encontradas en la muestra N° 25													
Área total (m2)	ELEMENTOS			Losa izquierda			Losa de fondo			Losa derecha
