**DETERMINACIÓN Y EVALUACIÓN DE LAS
PATOLOGÍAS DEL CONCRETO EN
SOBRECIMIENTO, COLUMNAS, VIGAS Y MUROS DE
ALBAÑILERÍA DEL CERCO PERIMÉTRICO DE LA
INSTITUCIÓN EDUCATIVA 84181 JOSÉ MARÍA
ARGUEDAS CENTRO POBLADO DE SAN JOSÉ,
DISTRITO DE HUAYLLABAMBA, PROVINCIA
SIHUAS, REGIÓN ÁNCASH - ENERO 2019.**

TESIS PARA OBTENER EL TÍTULO DE INGENIERO CIVIL

BACH. LUIS JOSUE ROMAN TARAZONA

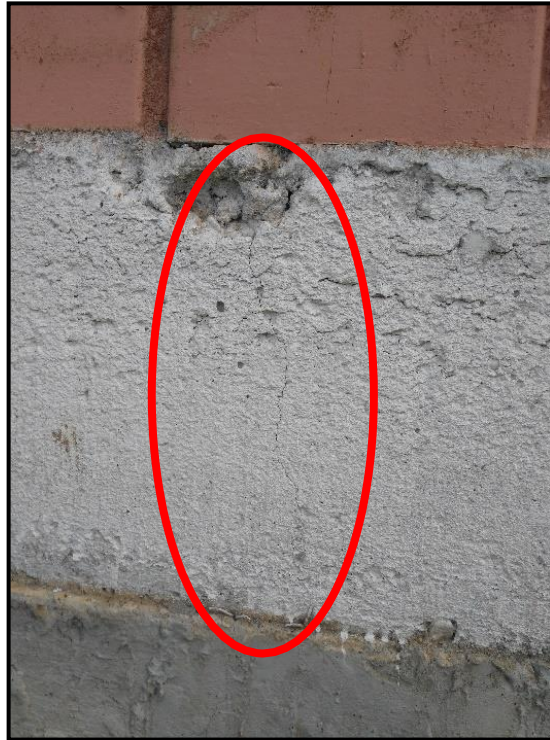
Figura 11. Fisura en sobrecimiento

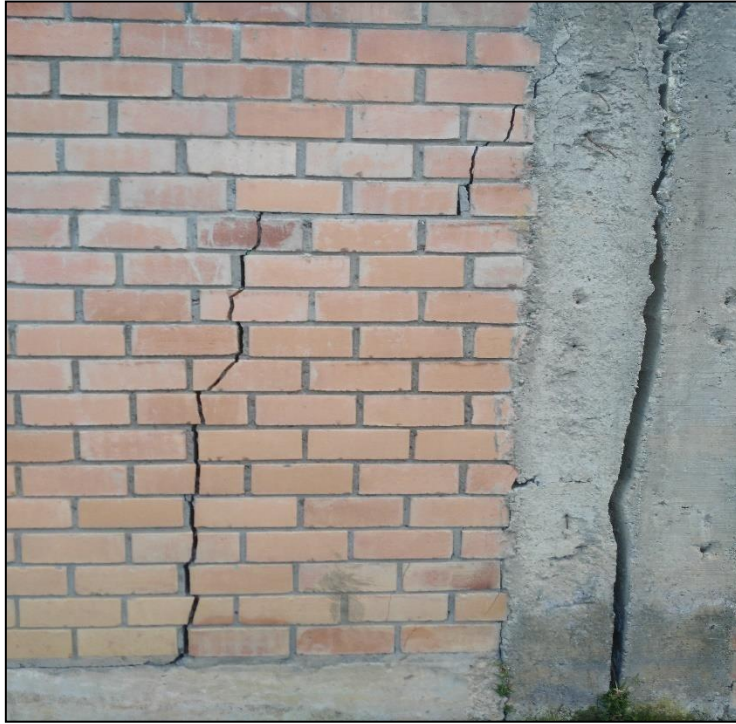
Fotografía 12: Grieta en muro de la unidad de muestra 3.

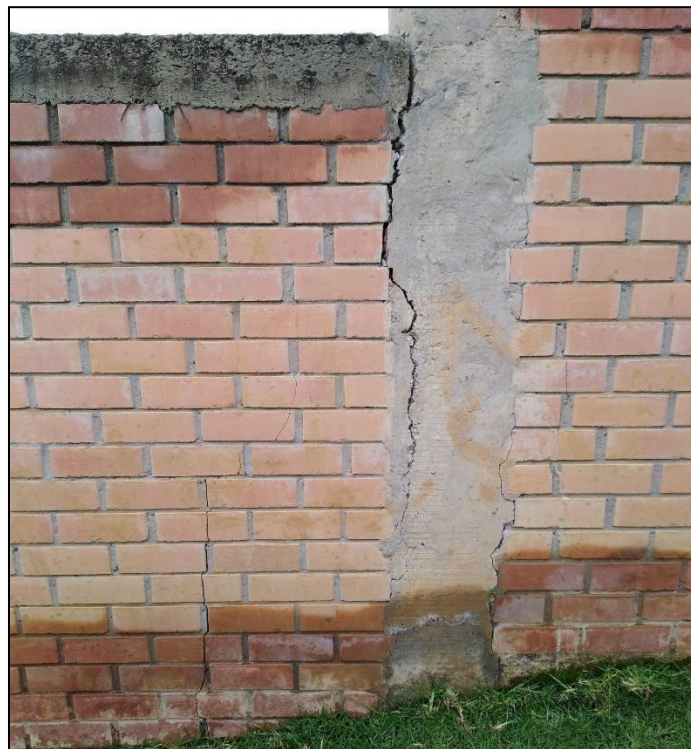
Fotografía 13: Grieta entre muro y columna de la unidad de muestra 16

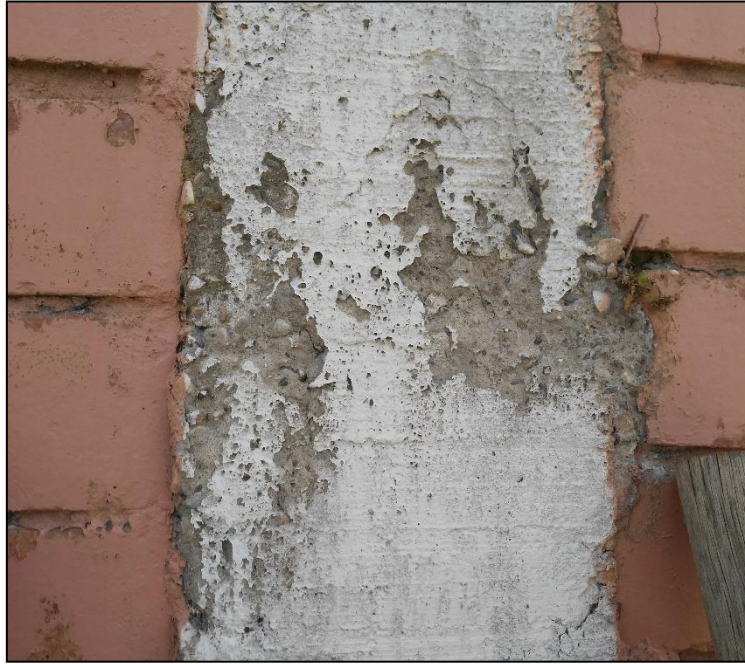
Fotografía 14: Erosión en columna de la unidad de muestra 8.

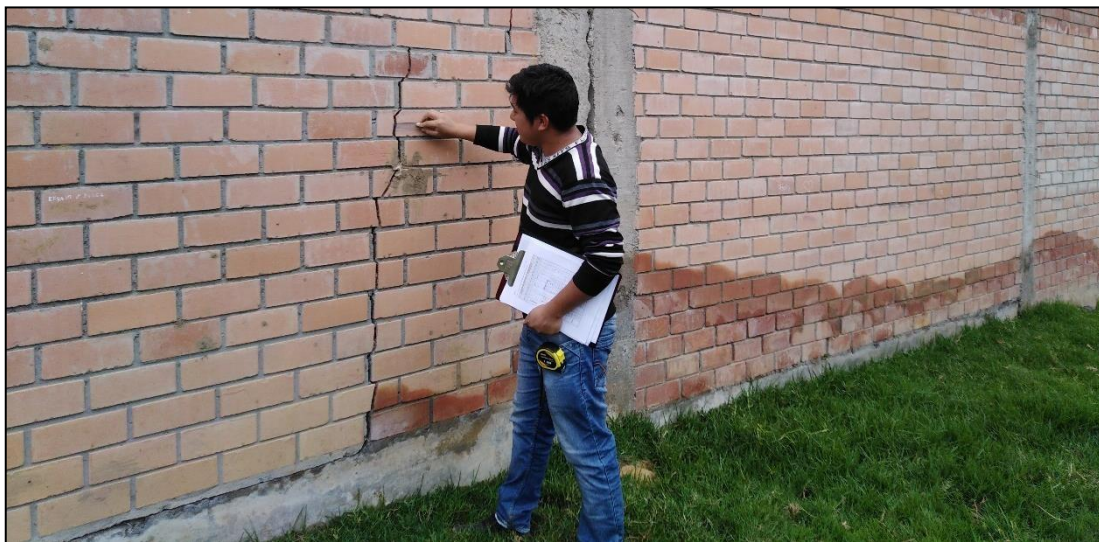
Fotografía 22: Midiendo la grieta en la unidad de muestra 3.
