UNIVERSIDAD CATÓLICA LOS ÁNGELES  
CHIMBOTE

DETERMINACIÓN Y EVALUACIÓN DE LAS  
PATOLOGÍAS DEL CONCRETO EN VIGA, COLUMNAS,  
SOBRECIMIENTO Y MURO DE ALBAÑILERIA  
CONFINADA DEL CERCO PERIMÉTRICO DE LA  
INSTITUCIÓN EDUCATIVA 88037 ANTENOR SÁNCHEZ,  
DEL PUEBLO JOVEN CESAR VALLEJO DEL DISTRITO  
DE CHIMBOTE, PROVINCIA DEL SANTA, REGIÓN  
ÁNCASH - MAYO 2016.

**TESIS PARA OPTAR EL TÍTULO DE**  
**INGENIERO CIVIL**

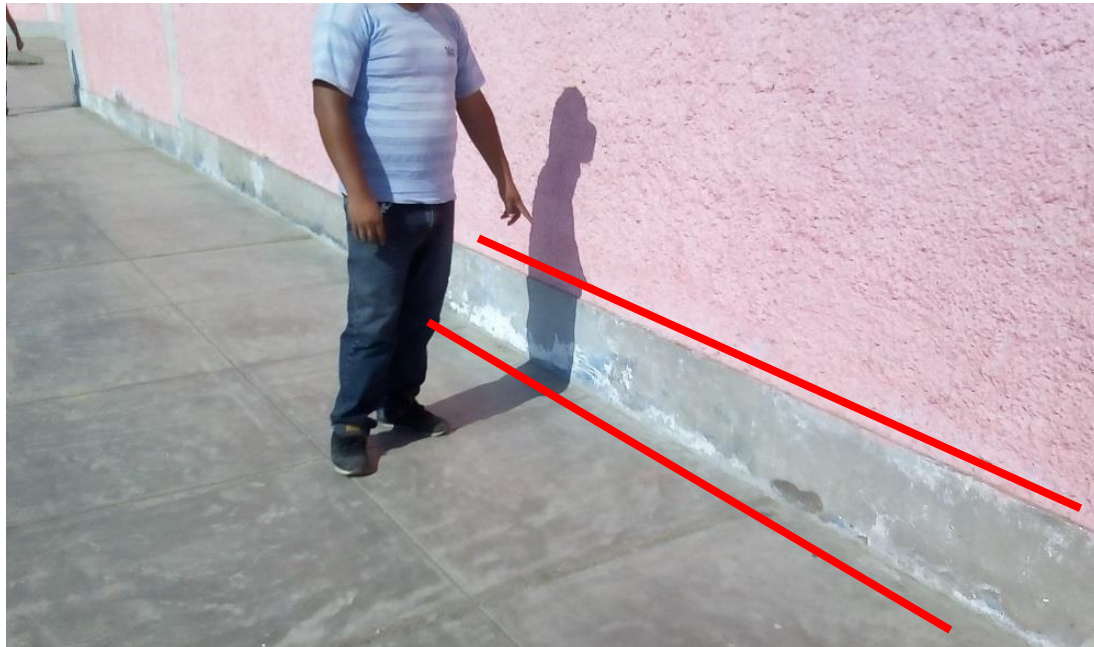
**Figura 17:** Se aprecia la patología de DELAMINACION en la unidad de muestra 04, afectando el elemento de sobrecimiento.

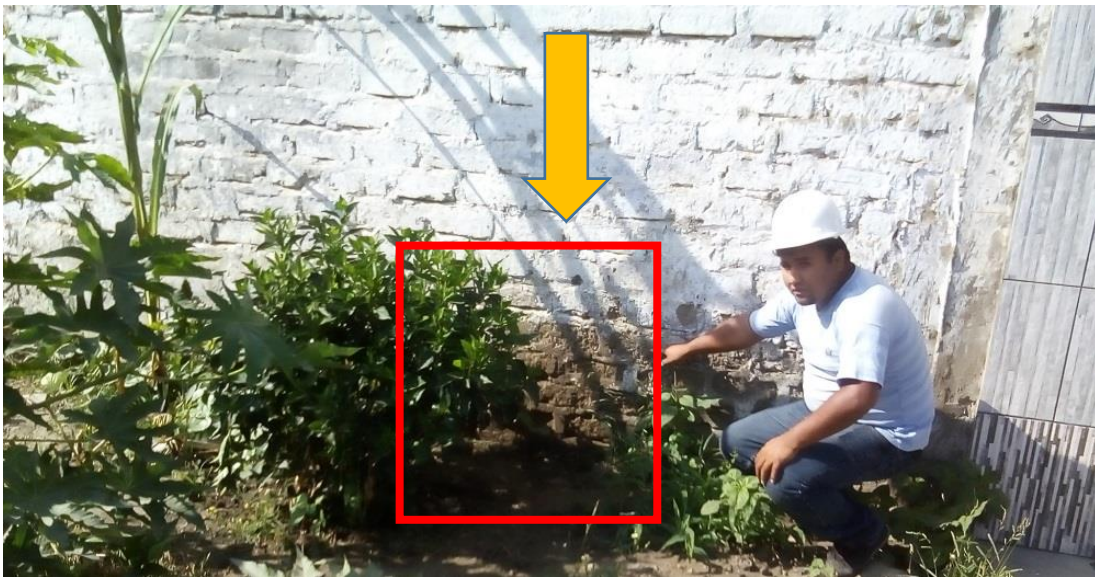
**Figura 18:** Se aprecia la patología de EFLORESCENCIA y presencia orgánica, en la unidad de muestra 14.

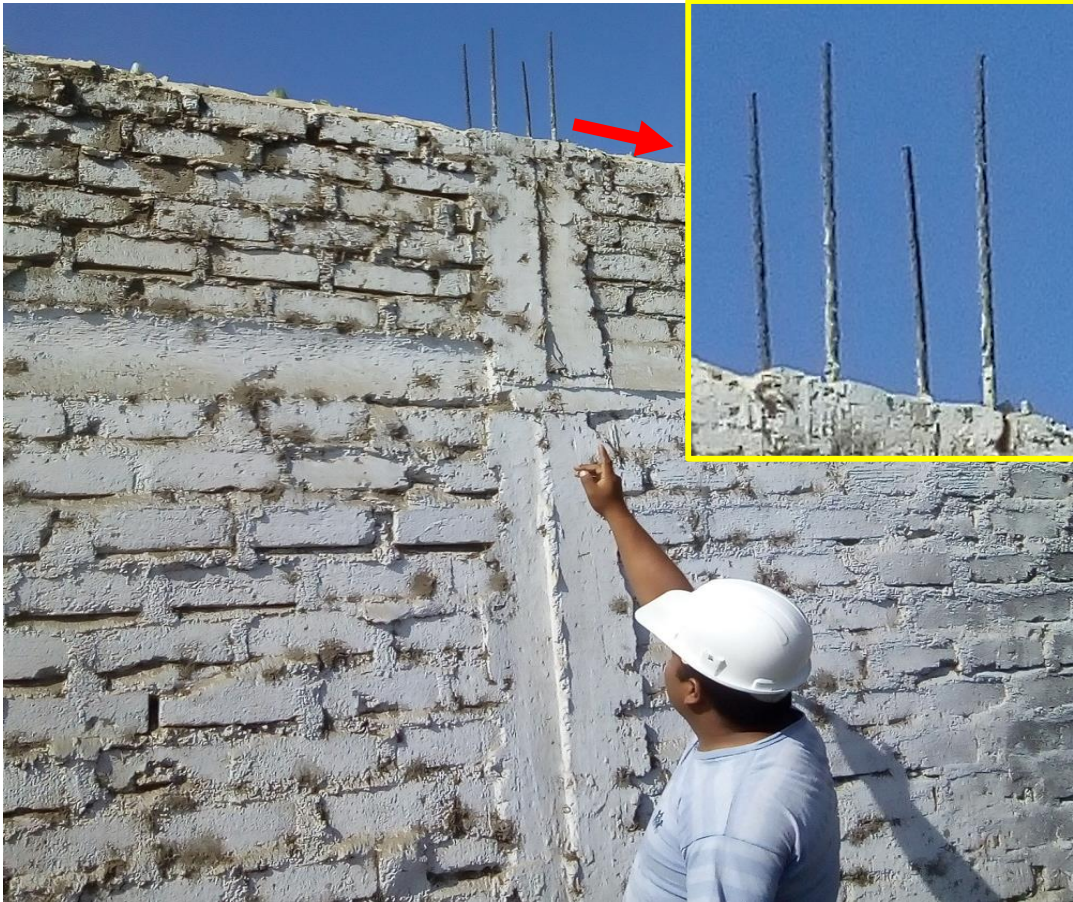
**Figura 19:** Se aprecia la patología corrosión

- **Posibles causas de la patología**

Aditivo y su ficha técnica: TRANSFORMADOR DE OXIDO.

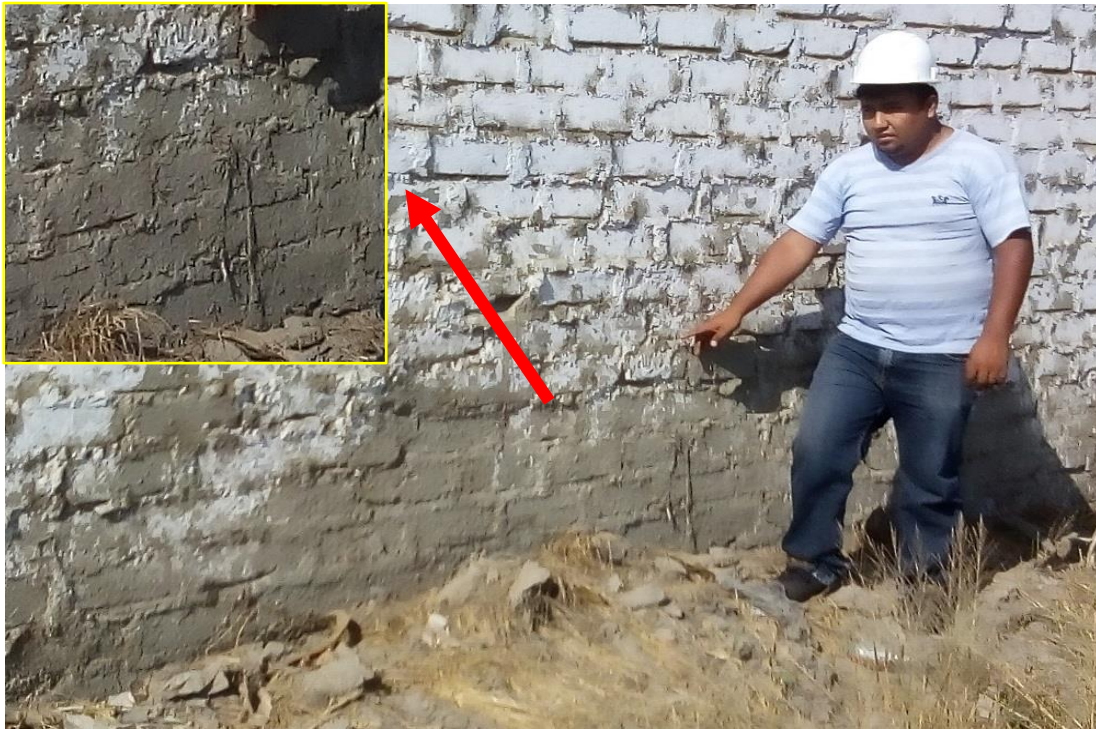
**Figura 20:** Se aprecia la patología delaminación

- **Posibles causas**

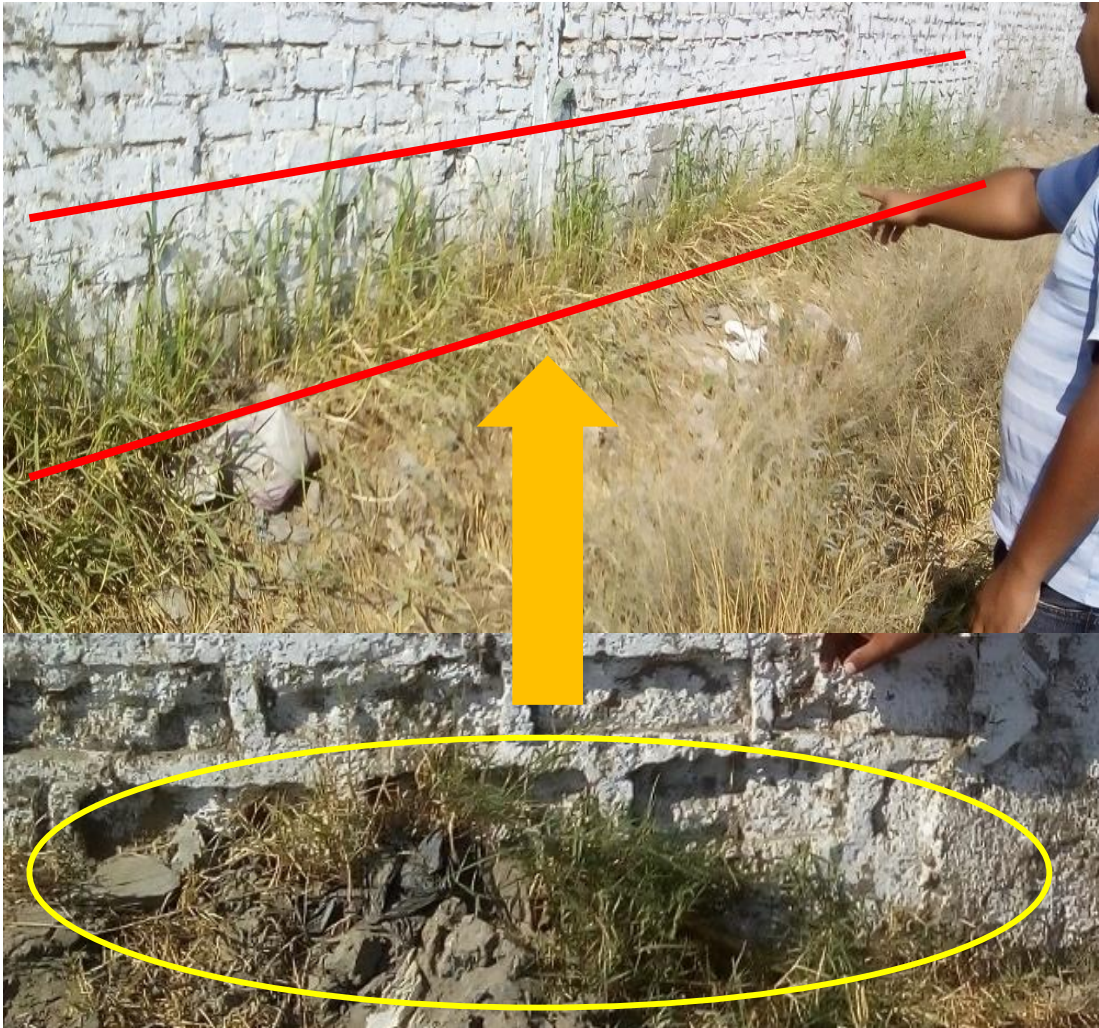
**Figura 21:** Se aprecia la patología por eflorescencia

- **Posibles causas**

El terreno puede contener sales, el contacto directo entre el terreno y el muro.

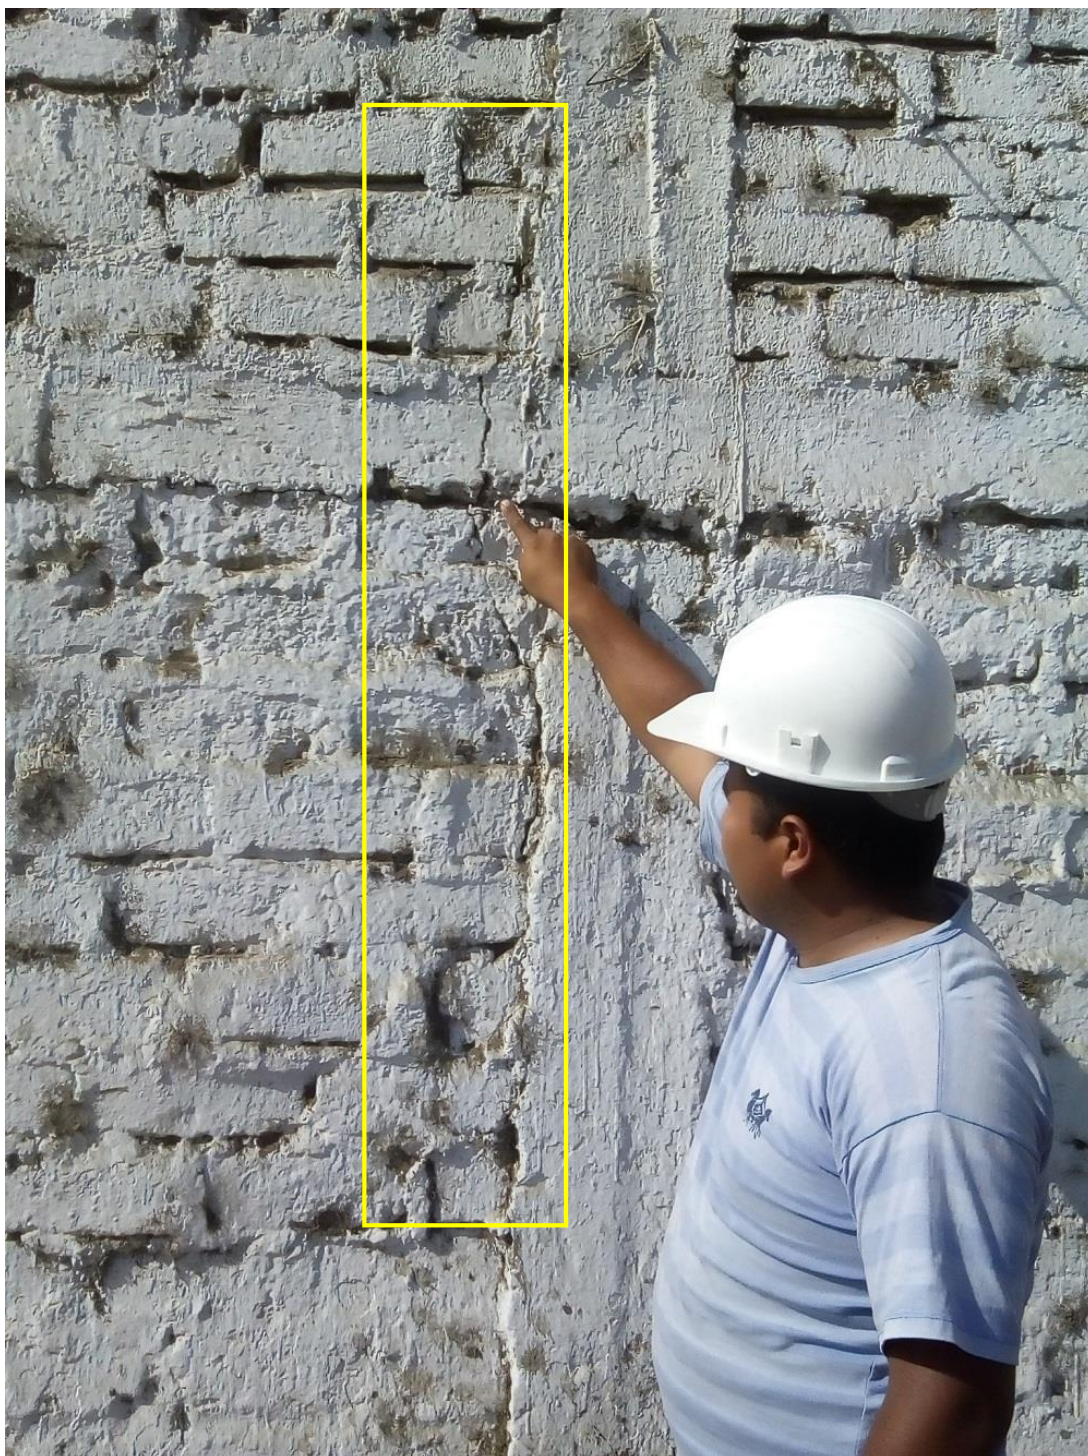
**Figura 22:** Se aprecia la patología de grieta

- **Posibles causas:**
