UNIVERSIDAD CATÓLICA LOS ANGELES
CHIMBOTE

FACULTAD DE INGENIERÍA
ESCUELA PROFESIONAL DE INGENIERÍA
CIVIL

“AUSCULTACIÓN VISUAL DE LAS PATOLOGÍAS DEL
CONCRETO PARA OBTENER EL ÍNDICE DE
CONDICIÓN DEL PAVIMENTO RÍGIDO EN EL TRAMO
PUENTE ALAMEDA DE VALDELIRIOS – ARCO DE
RUDACCASA DEL DISTRITO DE CARMEN ALTO,
PROVINCIA DE HUAMANGA, DEPARTAMENTO DE
AYACUCHO, AGOSTO - 2016”

**TESIS PARA OPTAR EL TÍTULO PROFESIONAL DE
INGENIERO CIVIL**

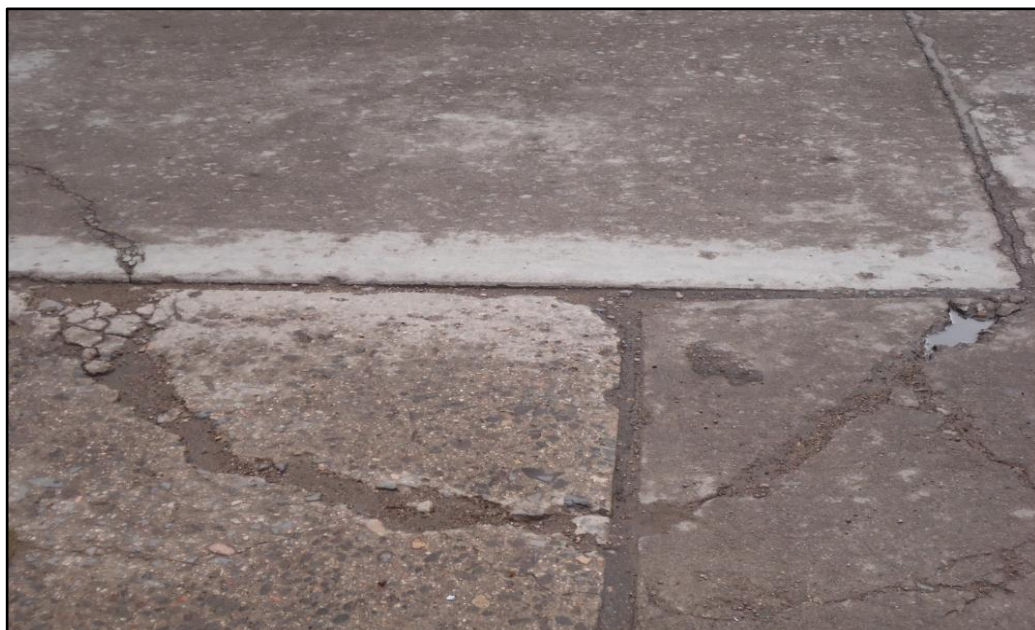
Imagen N° 01: Daño de grieta de esquina.

Una grieta de esquina es una grieta que intercepta las juntas de una losa a una distancia menor o igual que la mitad de la longitud de la misma en ambos lados, medida desde la esquina como muestra la imagen N° 01. Por ejemplo, una losa con dimensiones de 3.70 m por 6.10 m presenta una grieta a 1.50 m en un lado y a 3.70 m en el otro lado, esta grieta no se considera grieta de esquina sino grieta diagonal; sin embargo, una grieta que intercepta un lado a 1.20 m y el otro lado a 2.40 m si es una grieta de esquina. Una grieta de esquina se diferencia de un descascaramiento de esquina en que aquella se extiende verticalmente a través de todo el espesor de la losa, mientras que el otro intercepta la junta en un ángulo. Generalmente, la repetición de cargas combinada con la pérdida de soporte y los esfuerzos de alabeo originan las grietas de esquina.

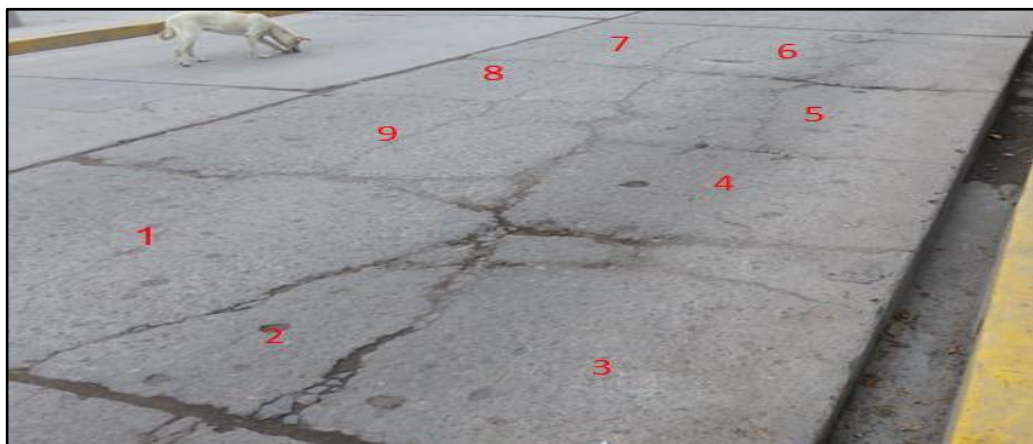
Imagen N° 02: Daño de losa dividida

La losa es dividida por grietas en cuatro o más pedazos debido a sobrecarga o a soporte inadecuado como muestra la imagen N° 02. Si todos los pedazos o grietas están contenidos en una grieta de esquina, el daño se clasifica como una grieta de esquina severa.

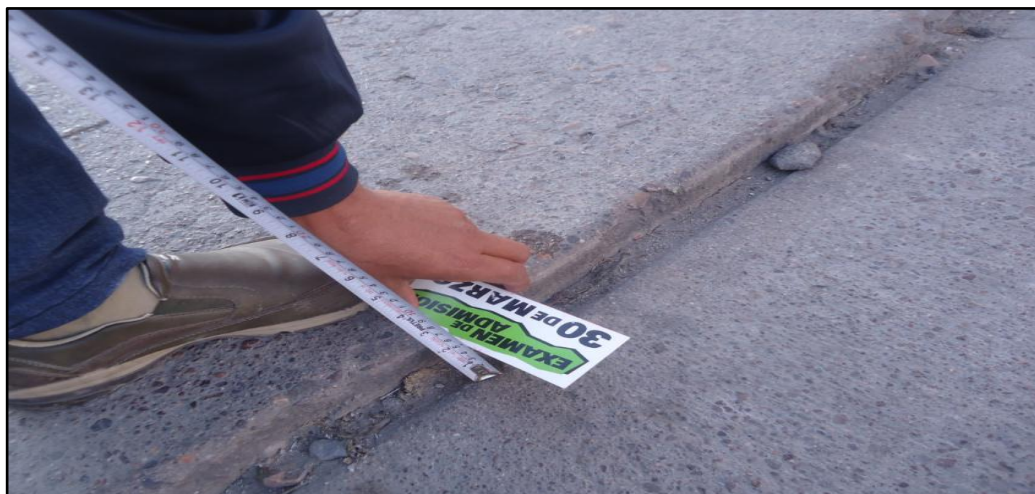
Imagen N° 03: Daño de escala

1. Asentamiento debido una fundación blanda.
2. Bombeo o erosión del material debajo de la losa.
3. Alabeo de los bordes de la losa debido a cambios de temperatura o humedad.

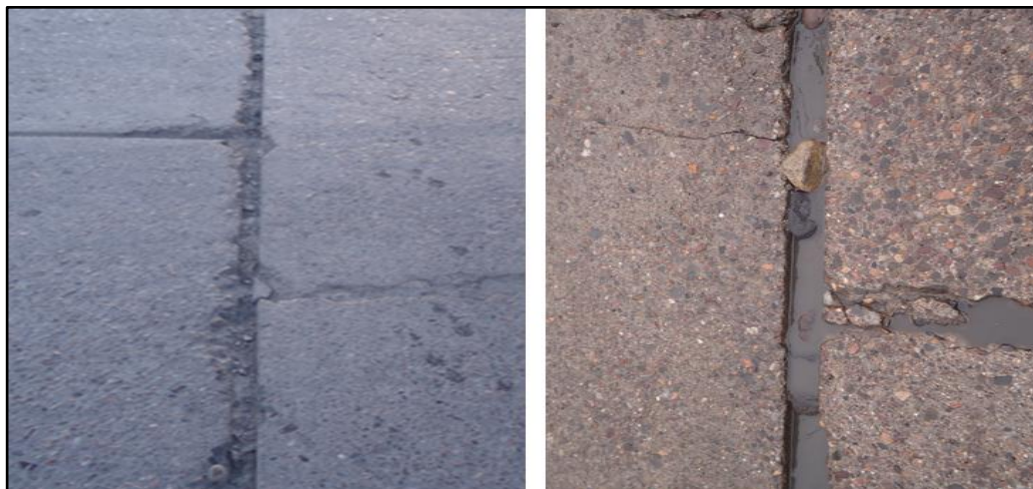
Imagen N° 04: Daño de sello de juntas

1. Desprendimiento del sellante de la junta.
2. Extrusión del sellante.
3. Crecimiento de vegetación.
4. Endurecimiento del material llenante (oxidación).
5. Pérdida de adherencia a los bordes de la losa.
6. Falta o ausencia del sellante en la junta.

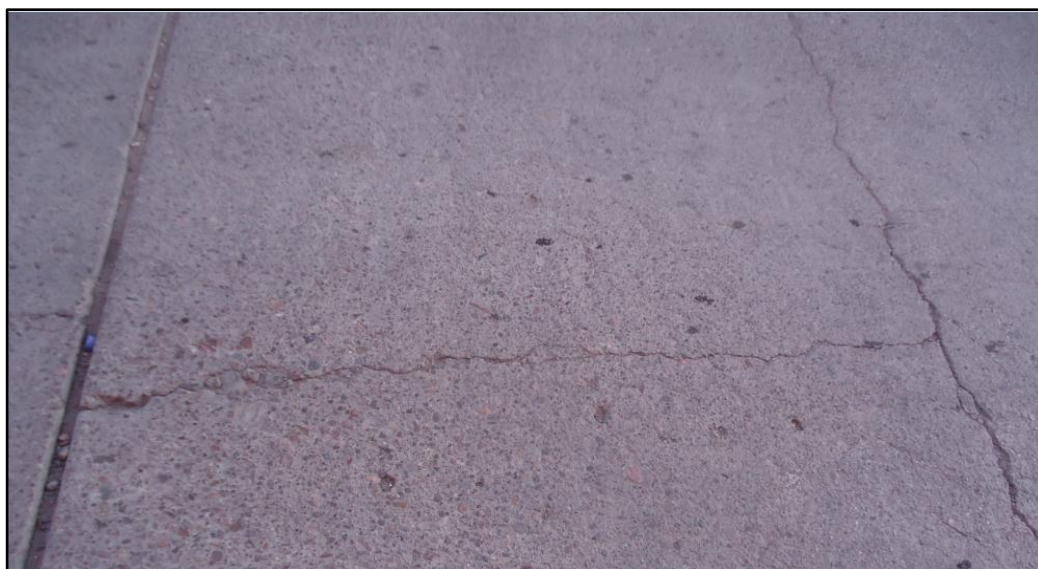
Imagen N° 05: Daño de grietas lineales

Las losas divididas en cuatro o más pedazos se contabilizan como losas divididas. Comúnmente, las grietas de baja severidad están relacionadas con el alabeo o la fricción y no se consideran daños estructurales importantes. Las grietas capilares, de pocos pies de longitud y que no se propagan en todo la extensión de la losa, se contabilizan como grietas de retracción.

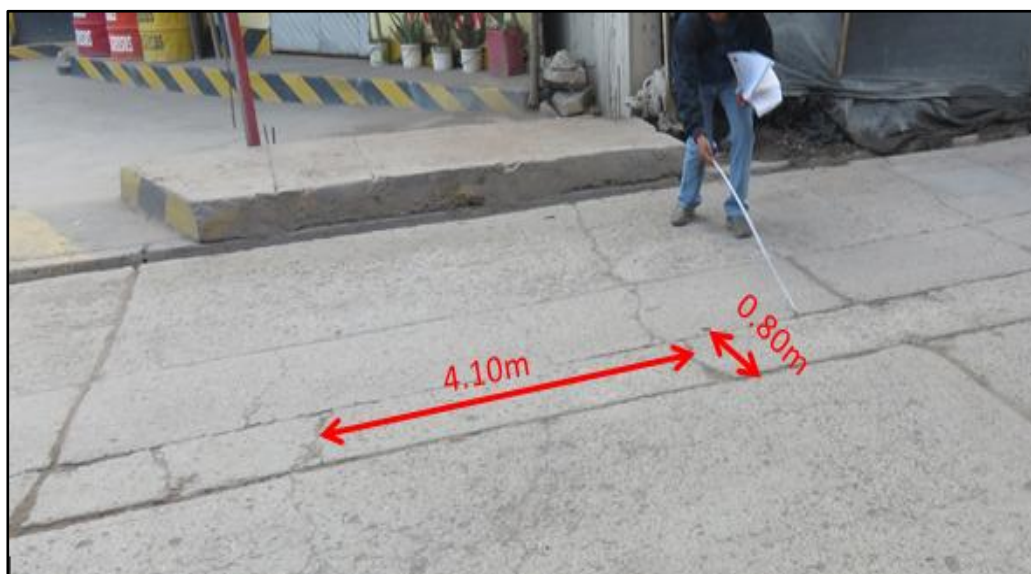
Imagen N° 06: Daño por parche grande.

Un parche es un área donde el pavimento original ha sido removido y reemplazado por material nuevo. Una excavación de servicios públicos (utility cut) es un parche que ha reemplazado el pavimento original para permitir la instalación o mantenimiento de instalaciones subterráneas, como se muestra en la imagen N° 06. Los niveles de severidad de una excavación de servicios son los mismos que para el parche regular.

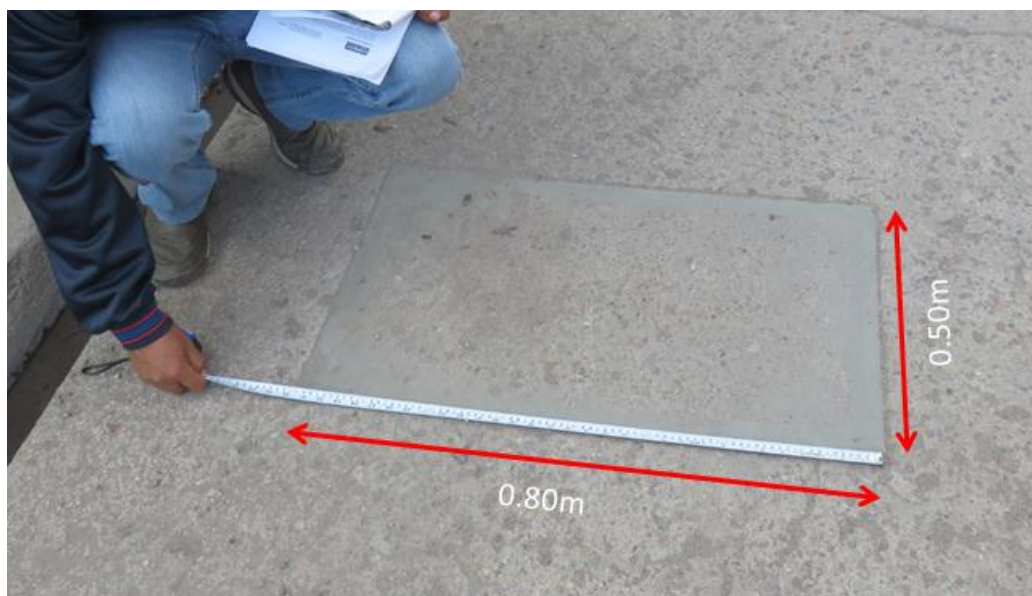
Imagen N° 07: Daño por parche pequeño.

Es un área donde el pavimento original ha sido removido y reemplazado por un material de relleno, como muestra la imagen N° 07.

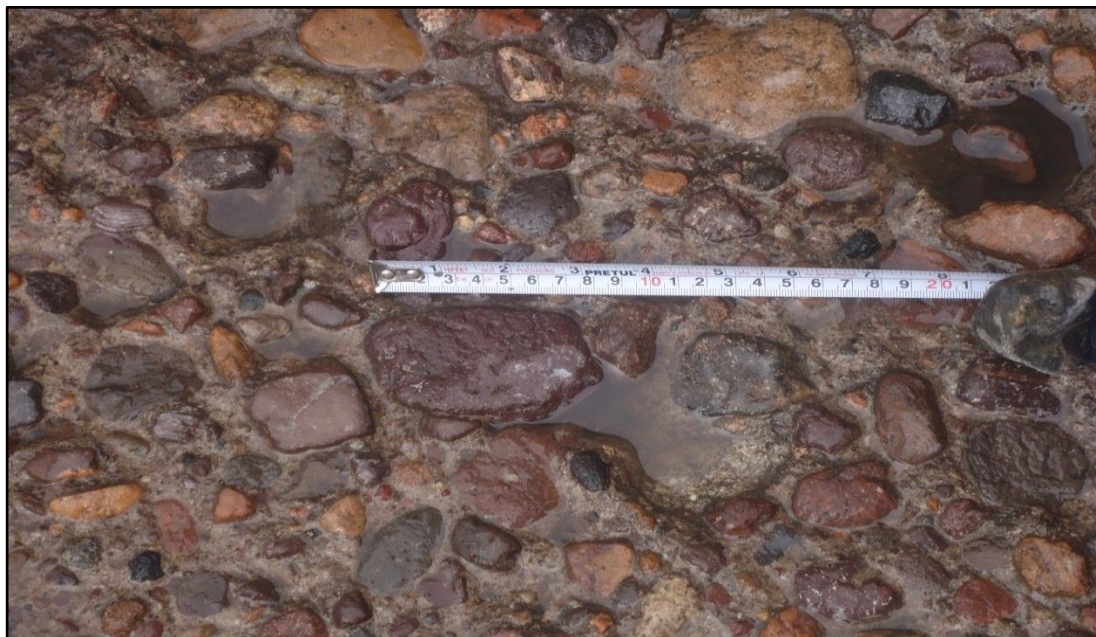
Imagen N° 08: Daño por pulimiento de agregado.

Este daño se causa por aplicaciones repetidas de cargas del tránsito. Cuando los agregados en la superficie se vuelven suaves al tacto como muestra la imagen N° 08, se reduce considerablemente la adherencia con las llantas, cuando la porción del agregado que se extiende sobre la superficie es pequeña, la textura del pavimento no contribuye significativamente a reducir la velocidad del vehículo. El pulimento de agregados que se extiende sobre el concreto es despreciable y suave al tacto. Este tipo de daño se reporta cuando el resultado de un ensayo de resistencia al deslizamiento es bajo o ha disminuido significativamente respecto a evaluaciones previas.

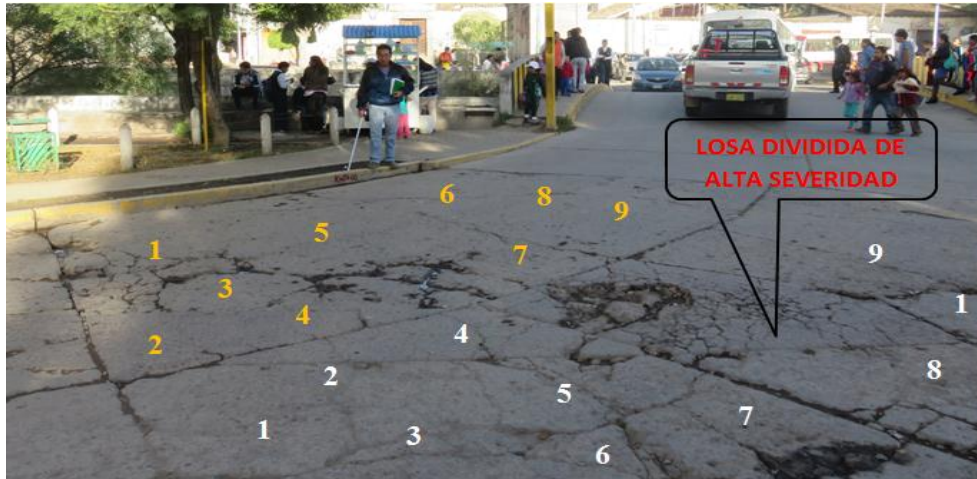
Identificación de la losa dividida de alta severidad

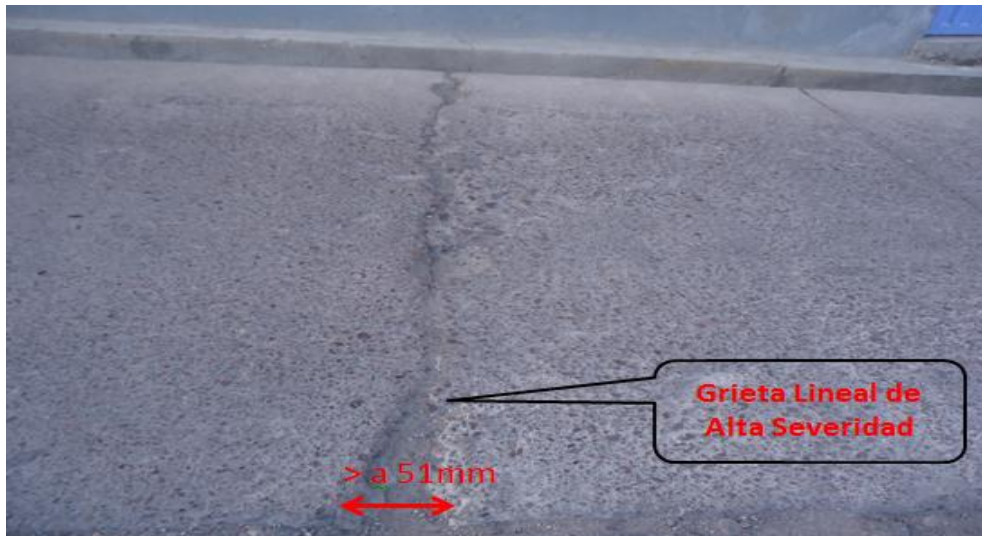
Identificación de grieta lineal de alta severidad

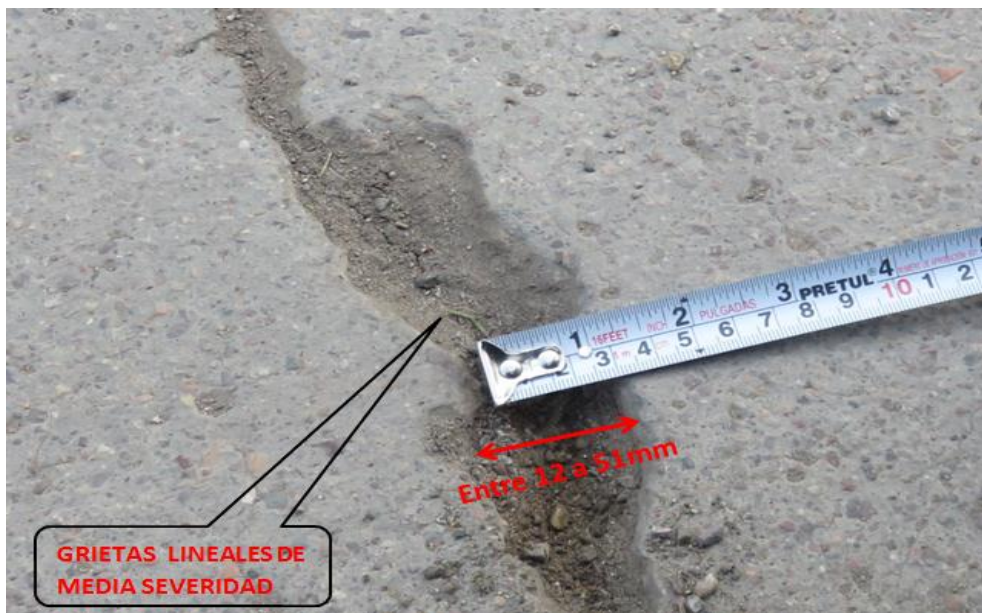
Identificación de grieta lineal de mediana severidad

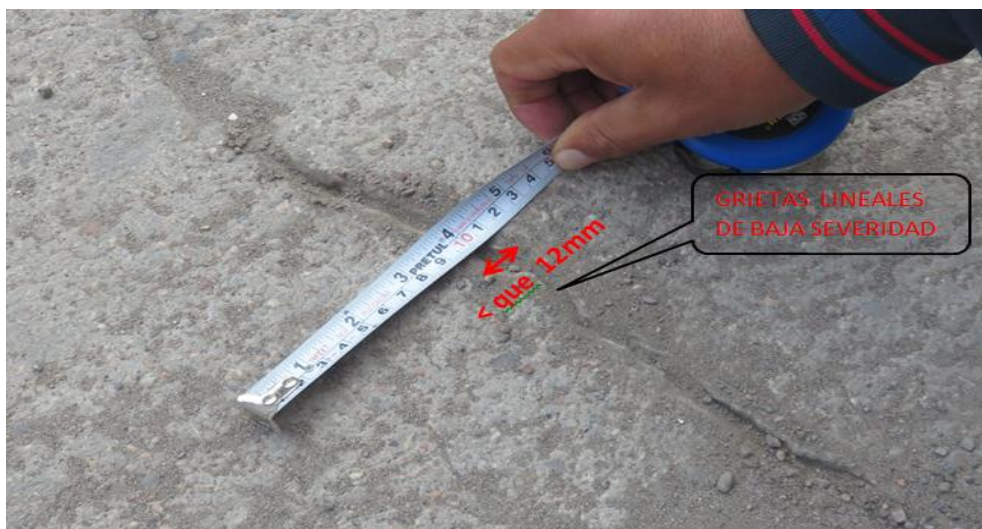
Identificación de grieta lineal de baja severidad

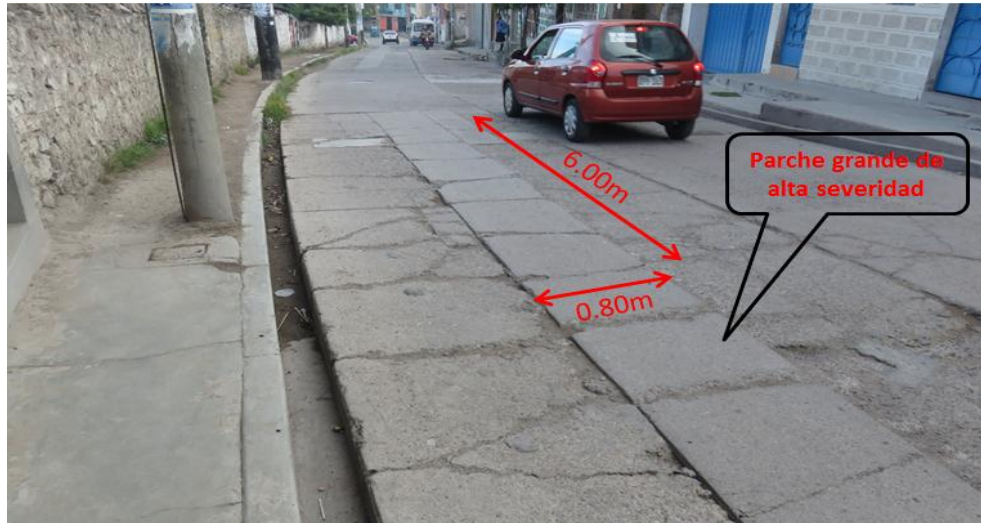
Identificación de parche grande de alta severidad

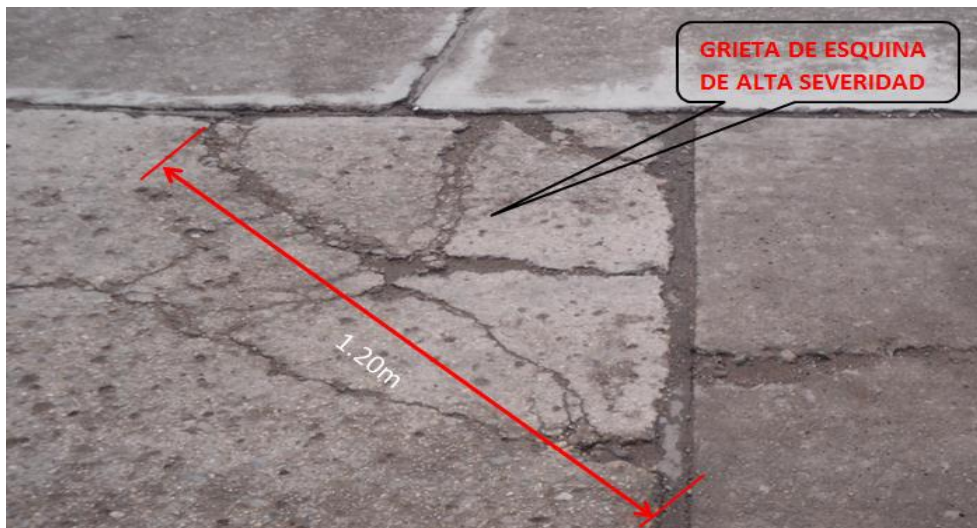
Identificación de grieta de esquina de alta severidad

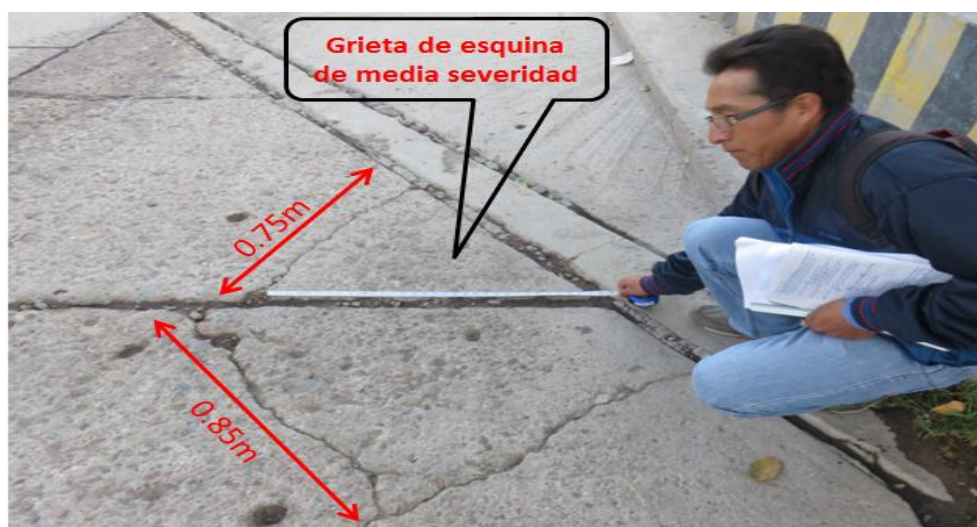
Identificación de grieta de esquina de media severidad

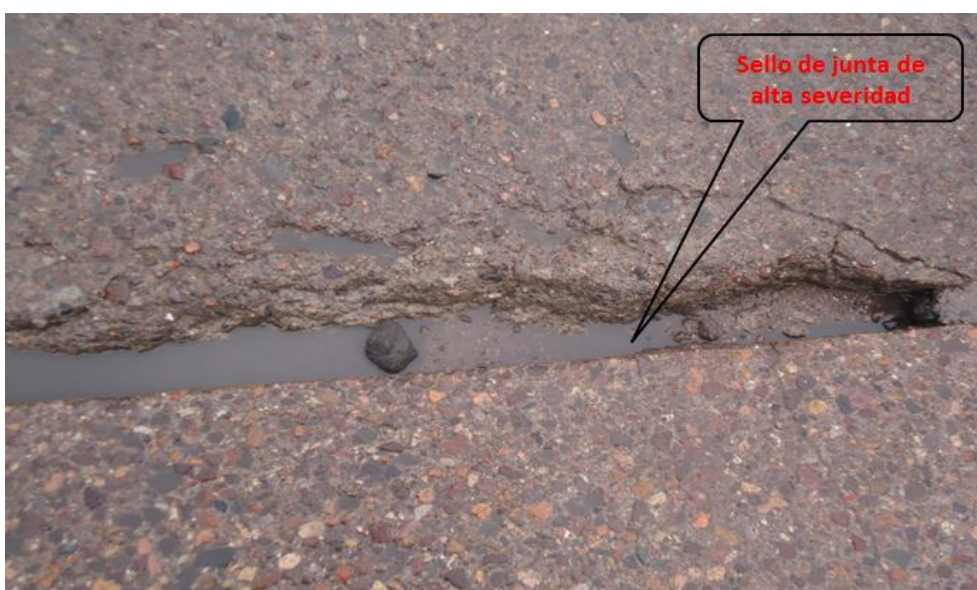
Identificación de sello de junta de alta severidad

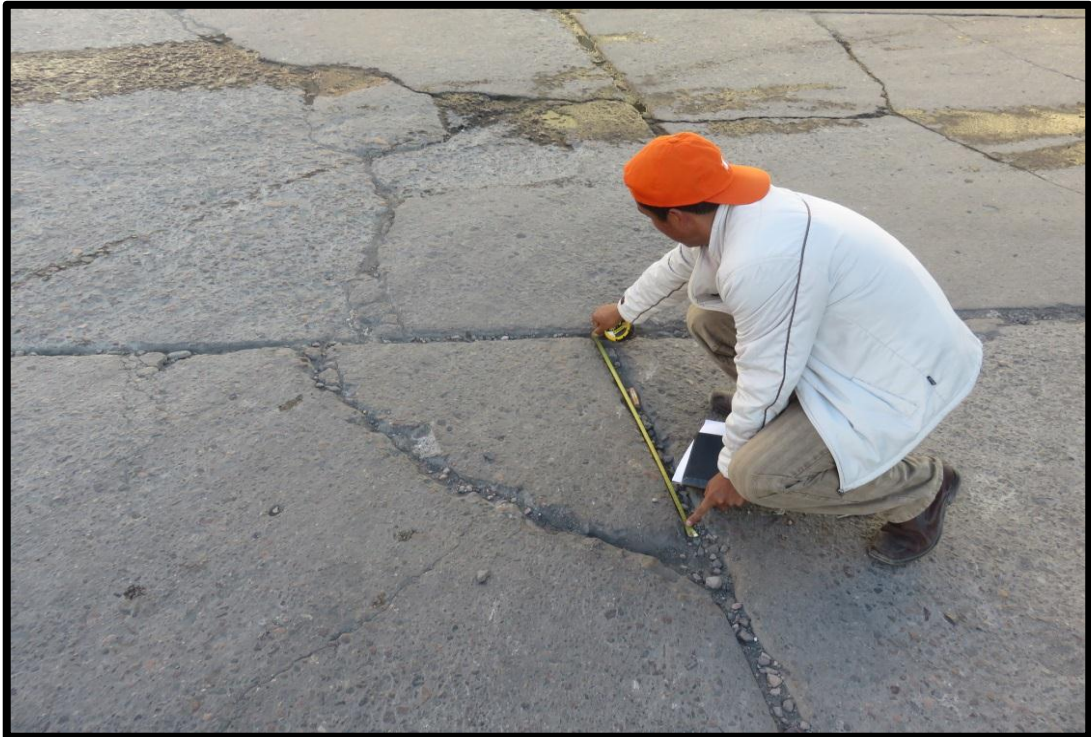
Medición de grietas de esquina en la av. Mariscal Cáceres cuadra 1
