DETERMINACIÓN Y EVALUACIÓN DE PATOLOGÍAS
DEL CONCRETO EN LAS ESTRUCTURAS DE
ALBAÑILERÍA CONFINADA DEL CERCO PERIMÉTRICO
DE LA INSTITUCION EDUCATIVA SAN PEDRO DE
CORONGO, DEL DISTRITO DE CORONGO, PROVINCIA
DE CORONGO, REGIÓN ÁNCASH, MAYO – 2016.

**TESIS PARA OPTAR EL TITULO PROFESIONAL DE
INGENIERO CIVIL.**

BACH. ODON EFRAÍN ALEJOS LÓPEZ.

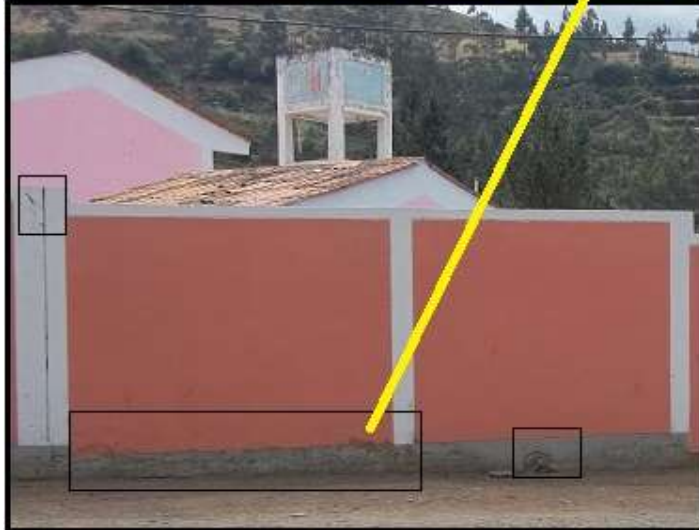
Daños más comunes de patologías en la parte frontal del cerco perimétrico en los elementos de albañilería.
