UNIVERSIDAD CATÓLICA LOS ÁNGELES
CHIMBOTE

DETERMINACIÓN Y EVALUACIÓN DE LAS
PATOLOGÍAS DEL CONCRETO EN SOBRECIMENTOS,
COLUMNAS, VIGAS Y MUROS DE ALBAÑILERÍA
CONFINADA DEL CERCO PERIMÉTRICO DEL ESTADIO
PAMPA DE LOBO EN EL DISTRITO DE AYABACA,
PROVINCIA DE AYABACA, REGIÓN PIURA, JULIO -
2016.

TESIS PARA OPTAR EL TÍTULO PROFESIONAL DE
INGENIERO CIVIL

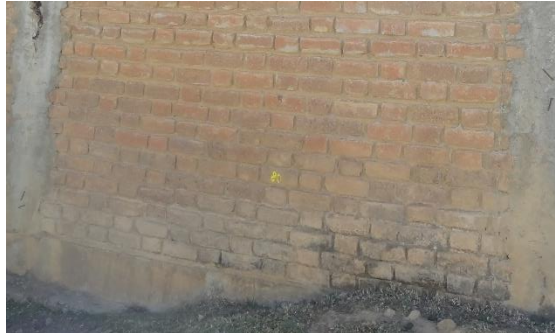
Imagen 1: Humedad en Muros y Columnas de Albañilería Confinada

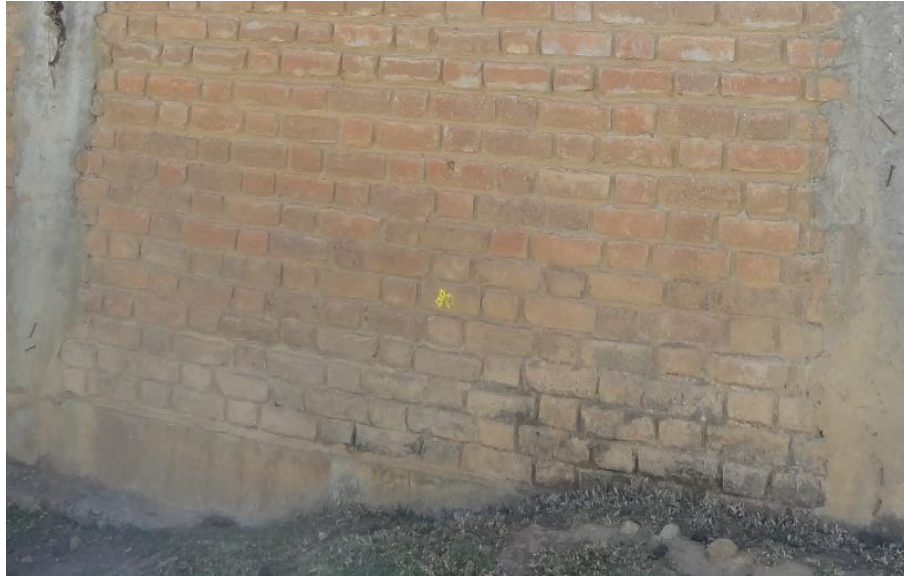
Imagen 2 : Eflorescencia en muros.

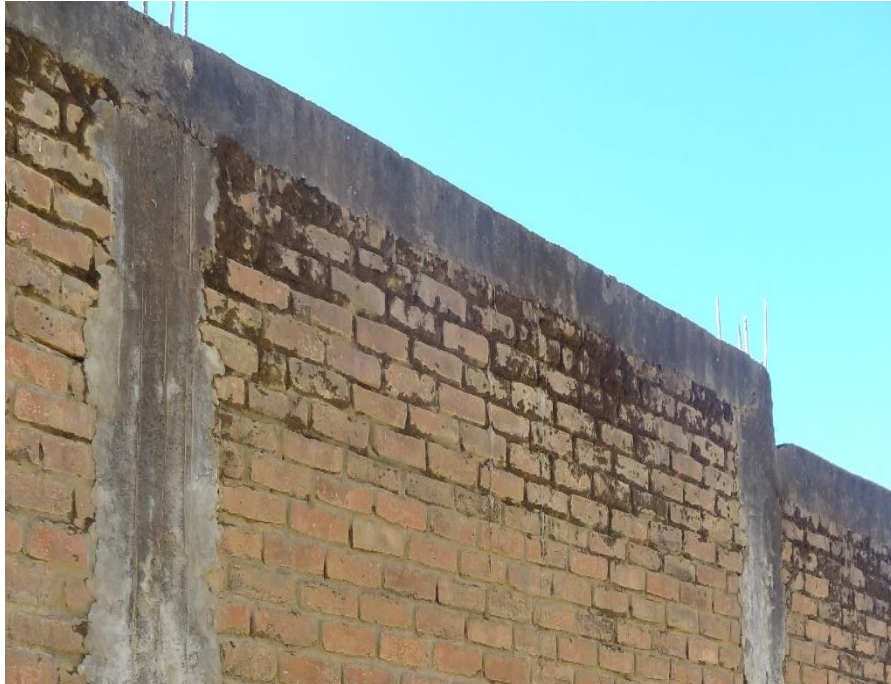
Imagen 3 : Suciedad en muros.

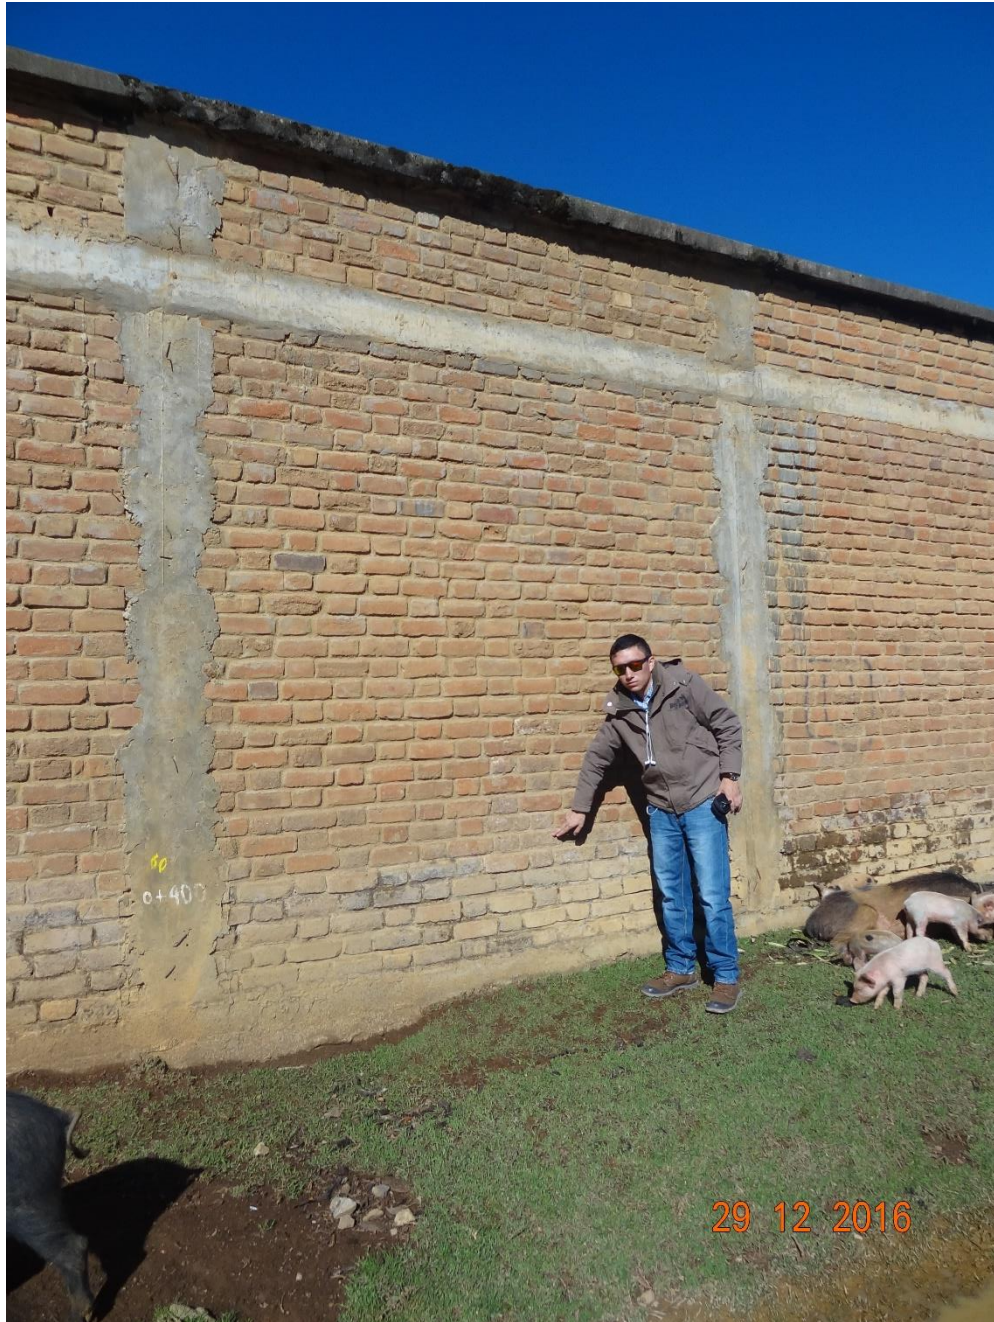
Imagen 5 : Eflorescencia en muros y columna unidad de muestra 09

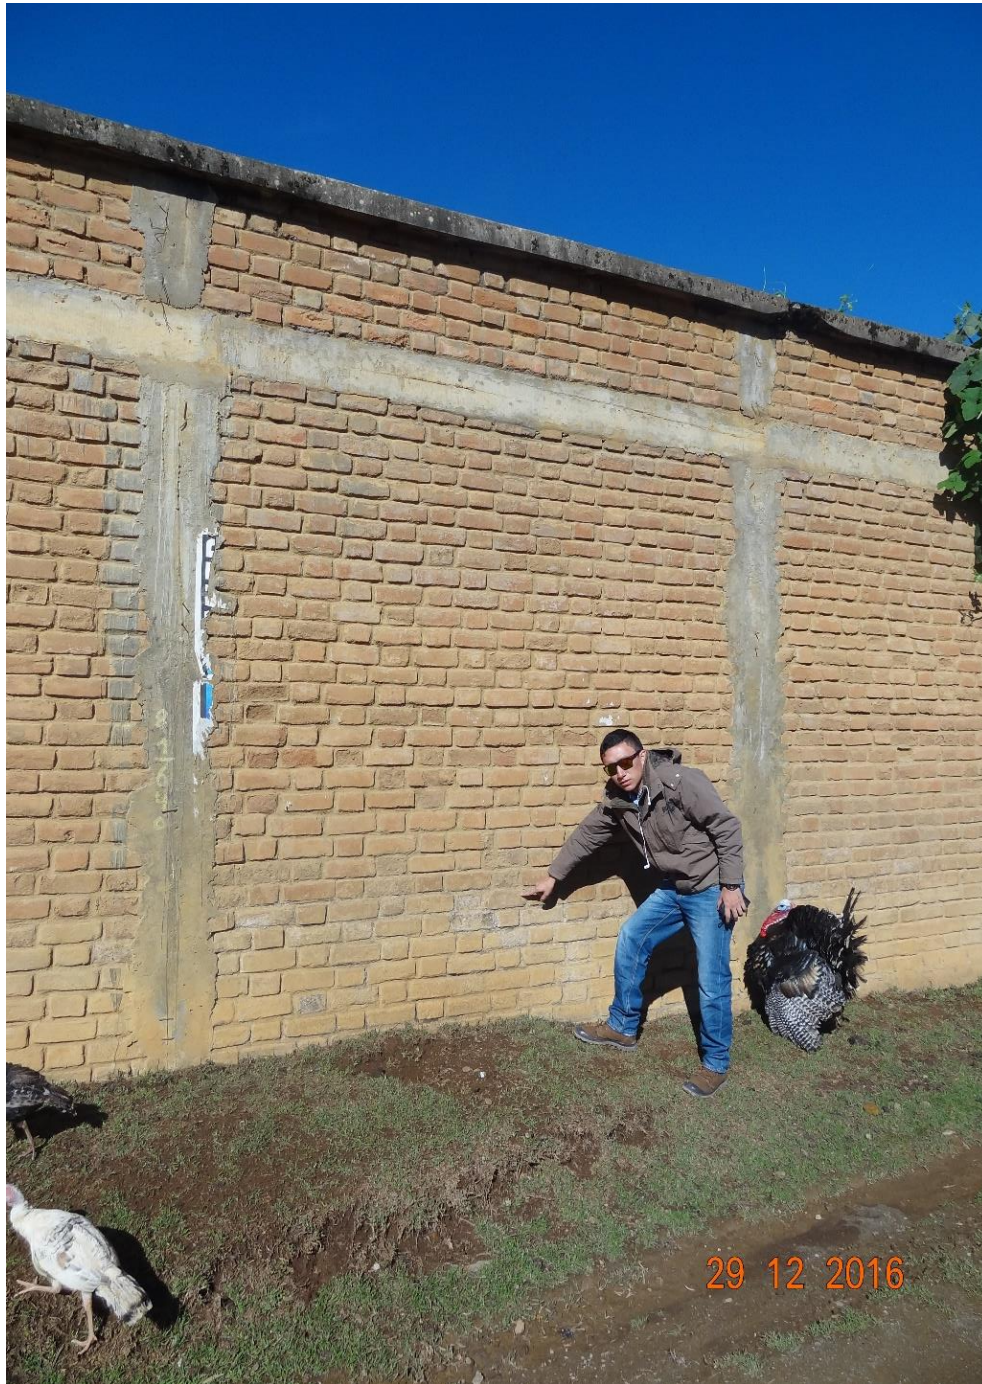
Imagen 6 : Eflorescencia en muros de la unidad de muestra 07

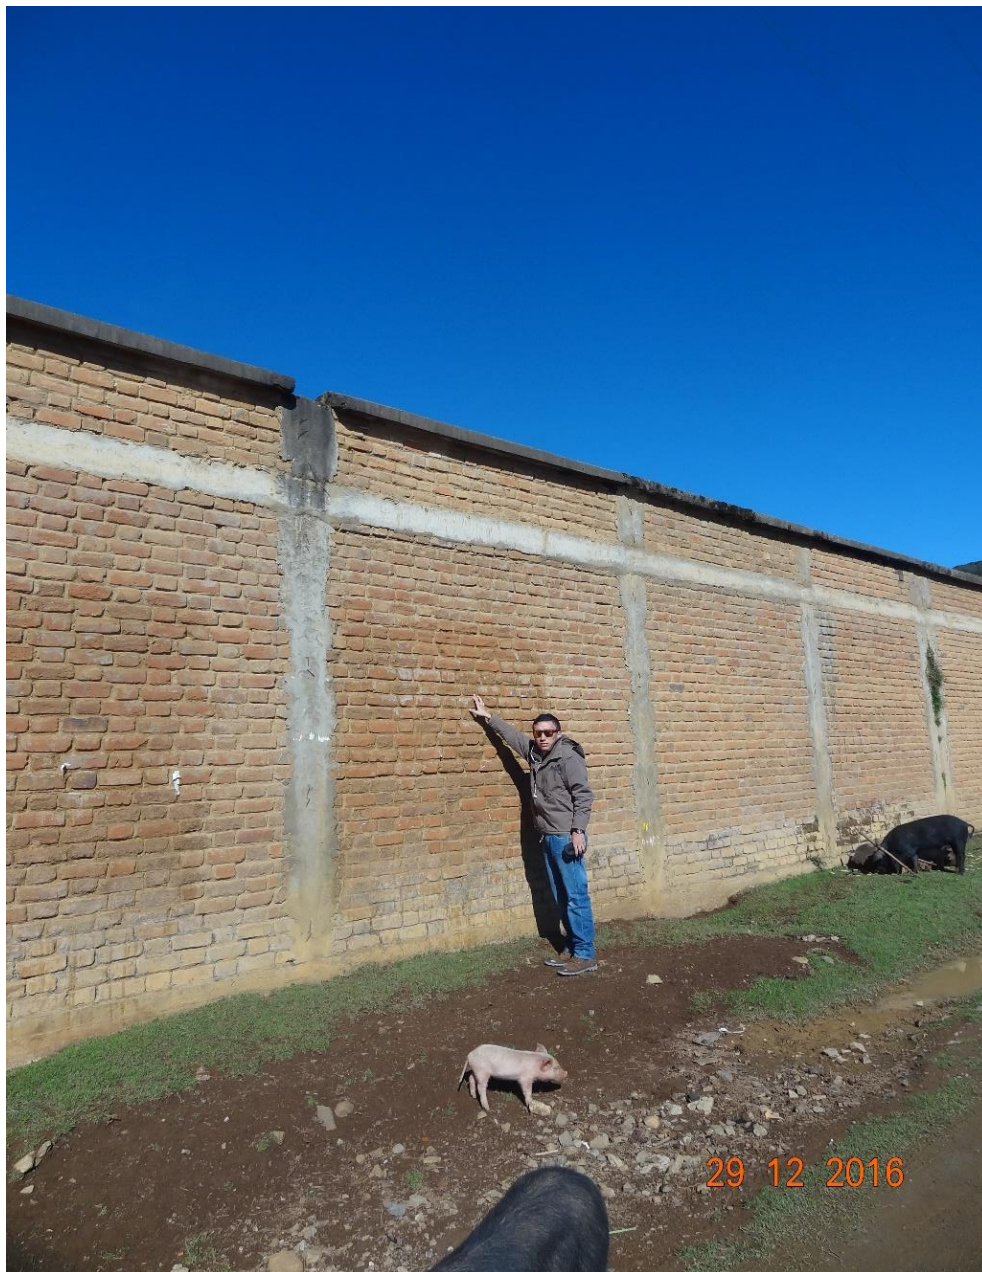
Imagen 7 : Humedad en muros unidad de muestra 07

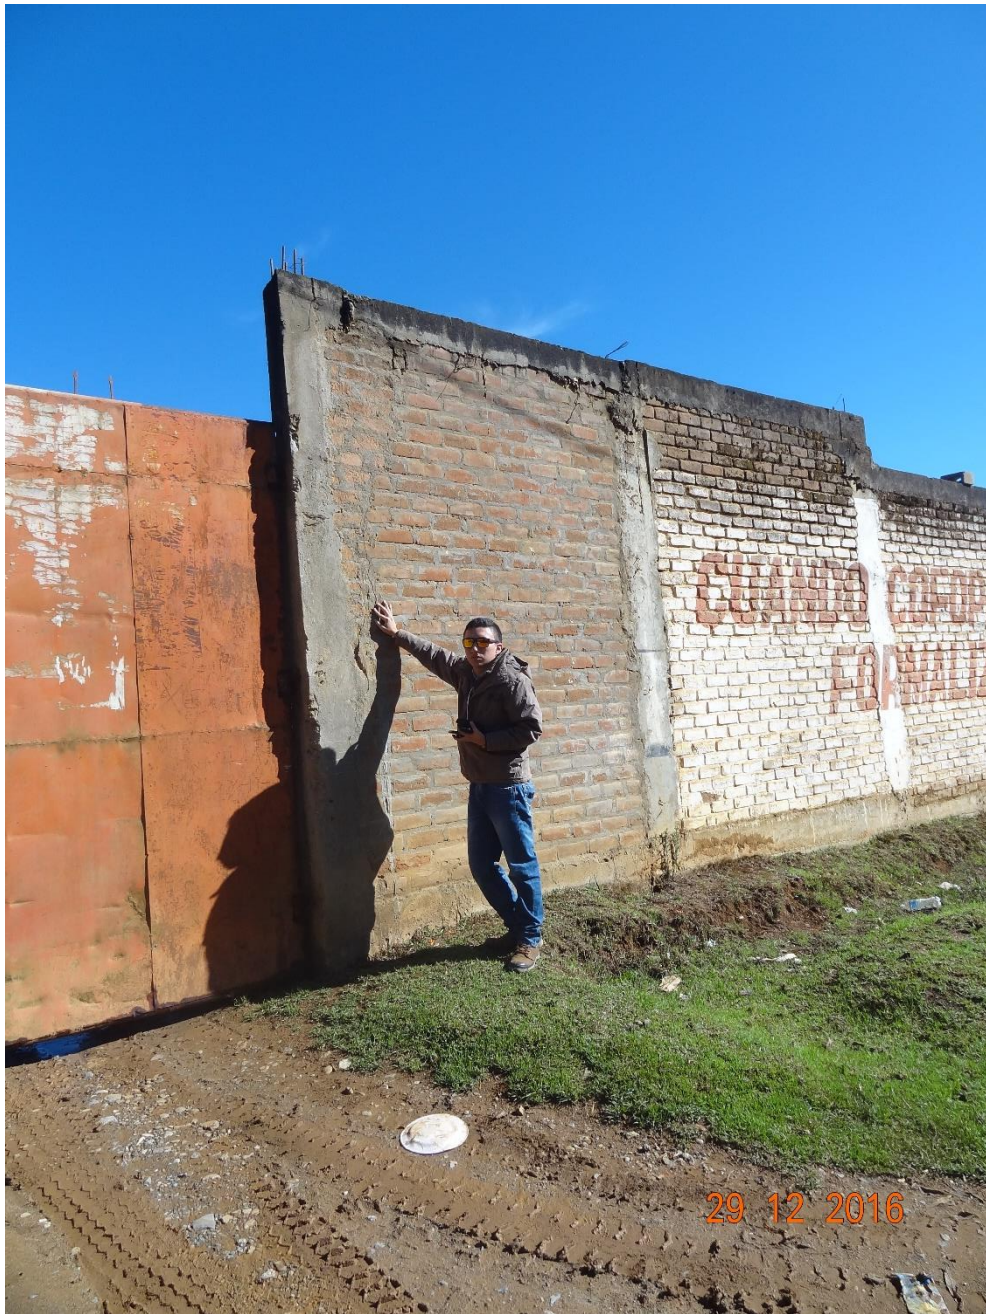
Imagen 8 : Presencia de Grietas en Muros - Unidad de Muestra 01

Grietas: Picar, eliminar y limpiar mecánicamente hasta encontrar material no comprometido, limpiar humectar con agua a presión y por ultimo aplicar bien un aditivo de adherencia entre concreto endurecido y mortero nuevo.

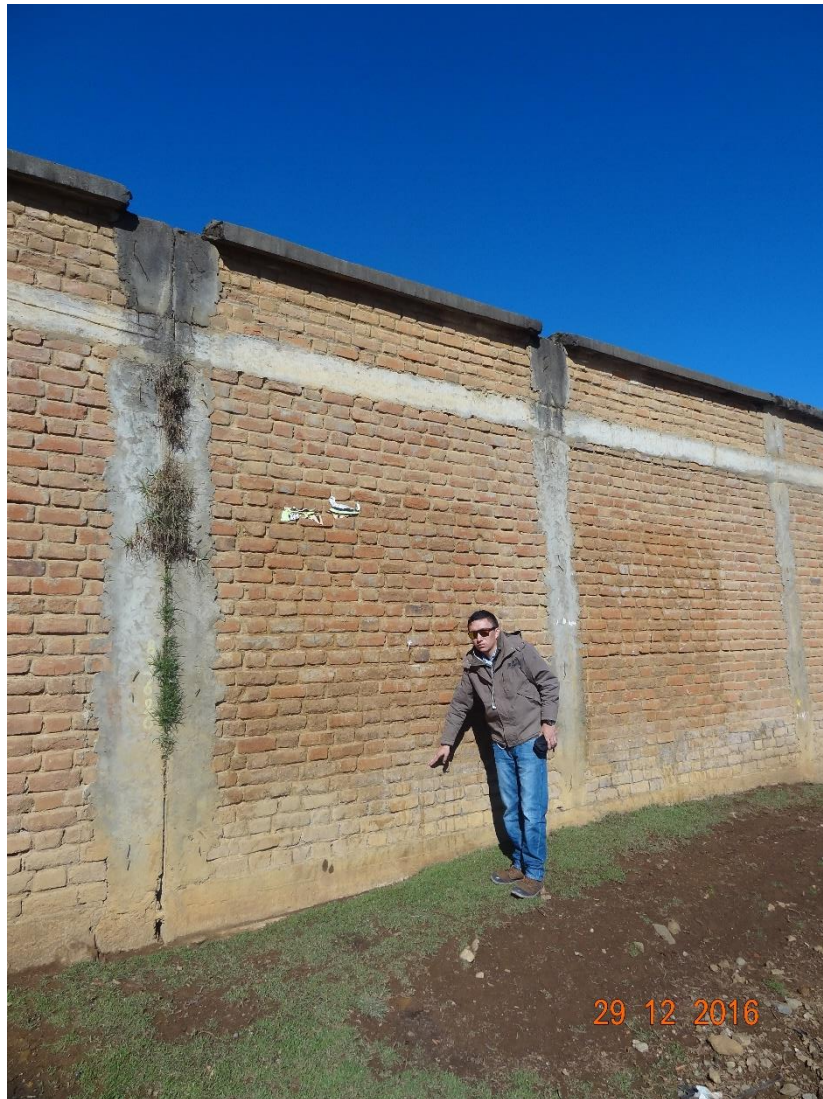
Imagen 9 : Humedad en Muros - Unidad de Muestra 10

Se realizará a través de la limpieza de la pintura con una espátula, luego humectar y dejar secar. Aplicar un impermeabilizante a la superficie, rellenar con mortero y pintar.

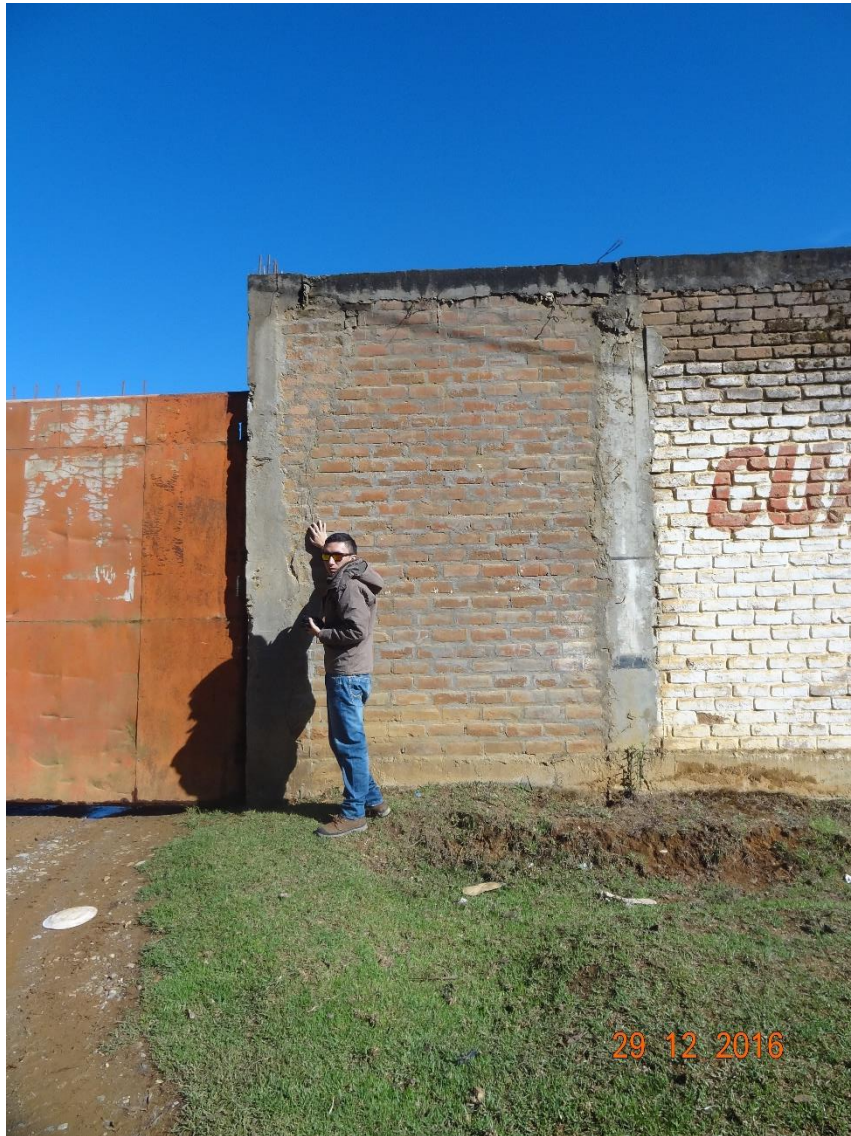
Imagen 10 : Erosión en Muros - Unidad de Muestra 01

Posibles soluciones: será necesaria solo una limpieza de carácter mecánico y químico, agregando una mezcla de cemento con el fin de proteger el muro, como también coordinar con el ente local para efectuar limpiezas periódicamente de la misma acción.

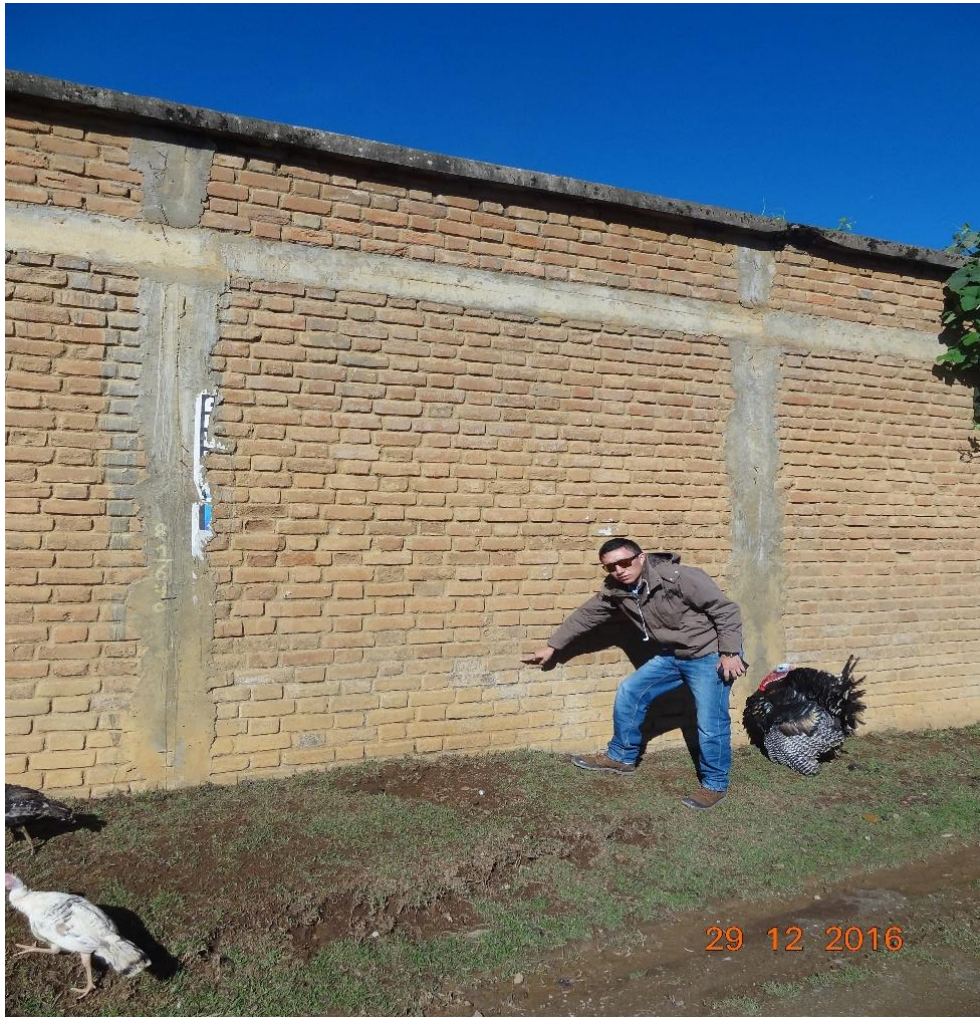
Imagen 11 : Presencia de Eflorescencia en Muros
