UNIVERSIDAD CATÓLICA LOS ÁNGELES
CHIMBOTE

DETERMINACIÓN Y EVALUACIÓN DE LAS
PATOLOGÍAS DEL CONCRETO EN LA ESTRUCTURA DE
ALBAÑILERÍA CONFINADA DEL CERCO PERIMÉTRICO
DE LA INSTITUCIÓN EDUCATIVA MADRE RAFAELA
DE LA PASIÓN VEINTEMILLA, URBANIZACIÓN EL
BOSQUE, DISTRITO DE CASTILLA, PROVINCIA PIURA,
REGIÓN PIURA, JULIO – 2016.

TESIS PARA OPTAR EL TÍTULO PROFESIONAL DE
INGENIERO CIVIL

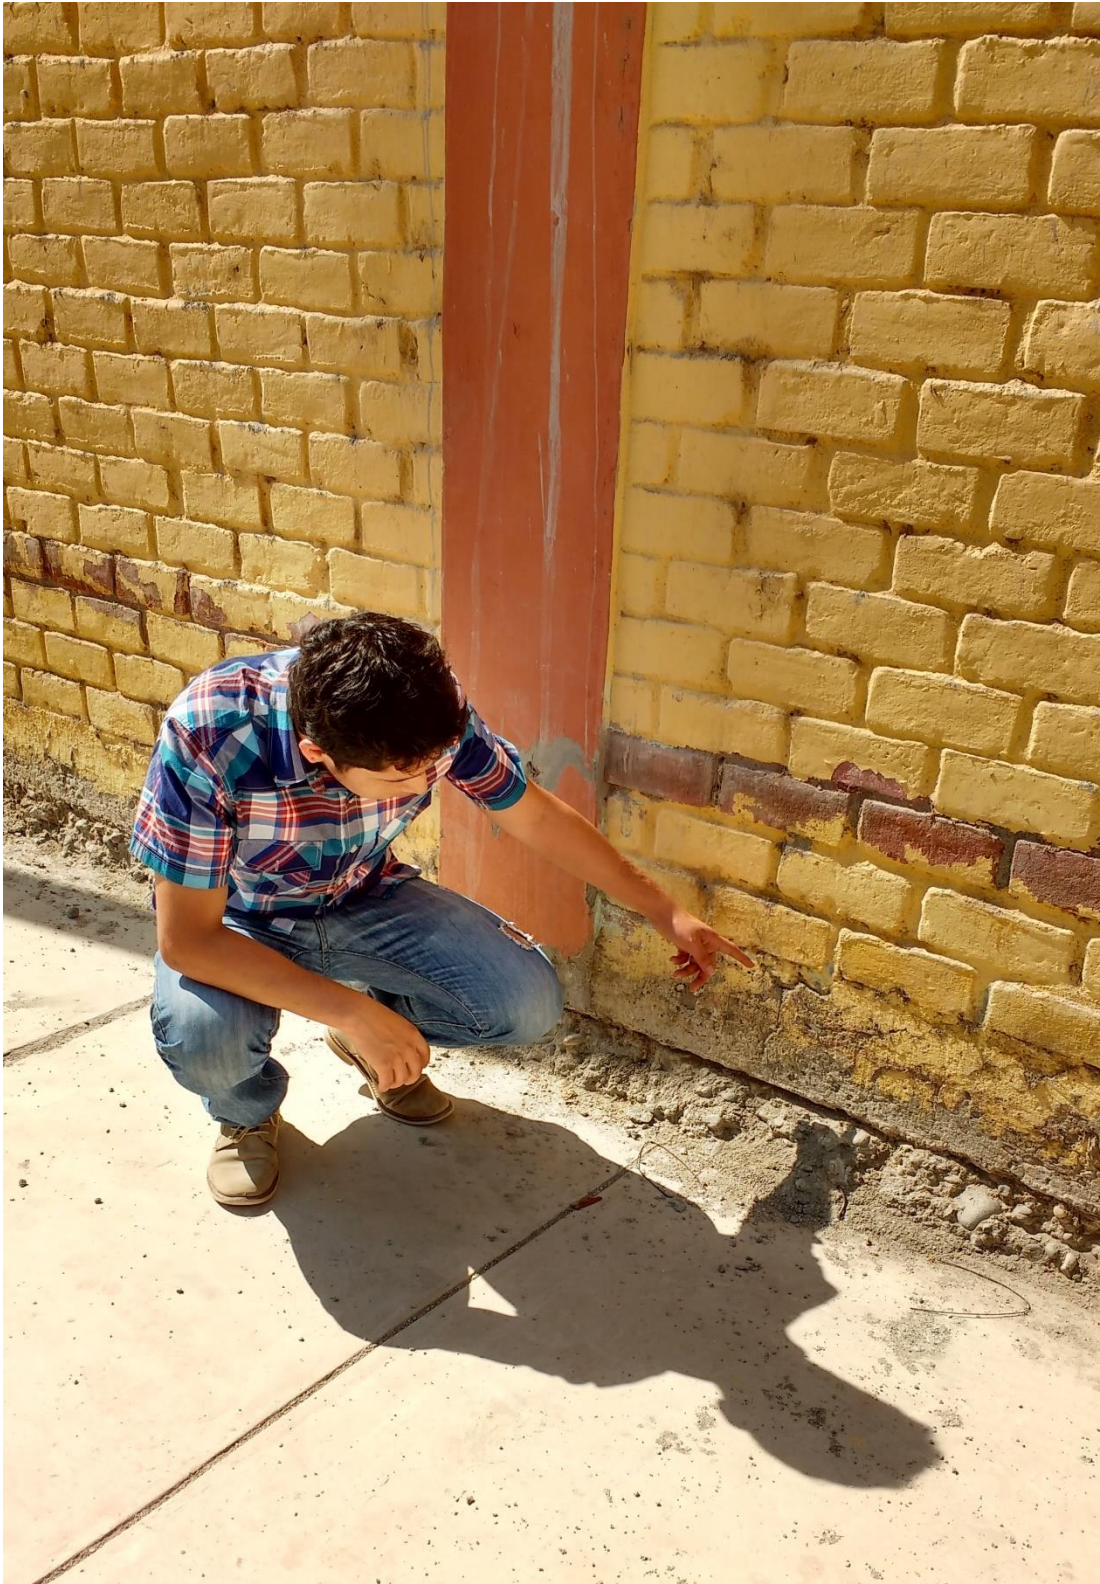
Imagen 13: Desprendimientos ubicada en la av. Independencia unidad de muestra 04.

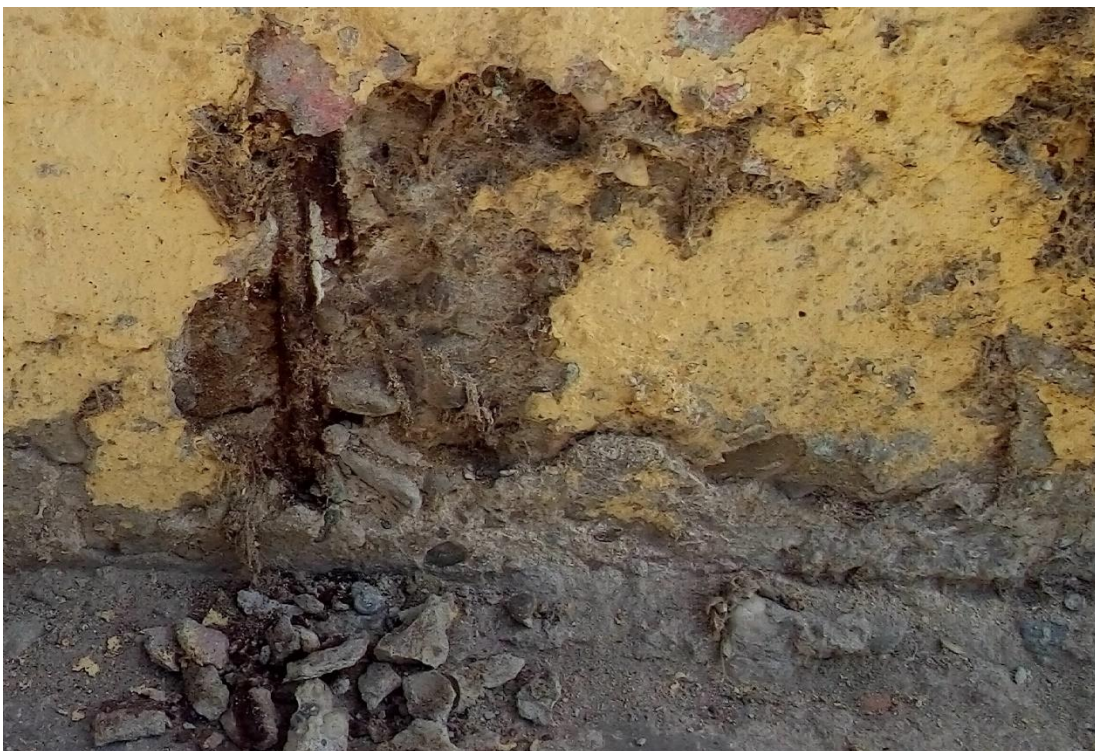
Imagen 15: Corrosión ubicada en la av. Independencia unidad de muestra 05.

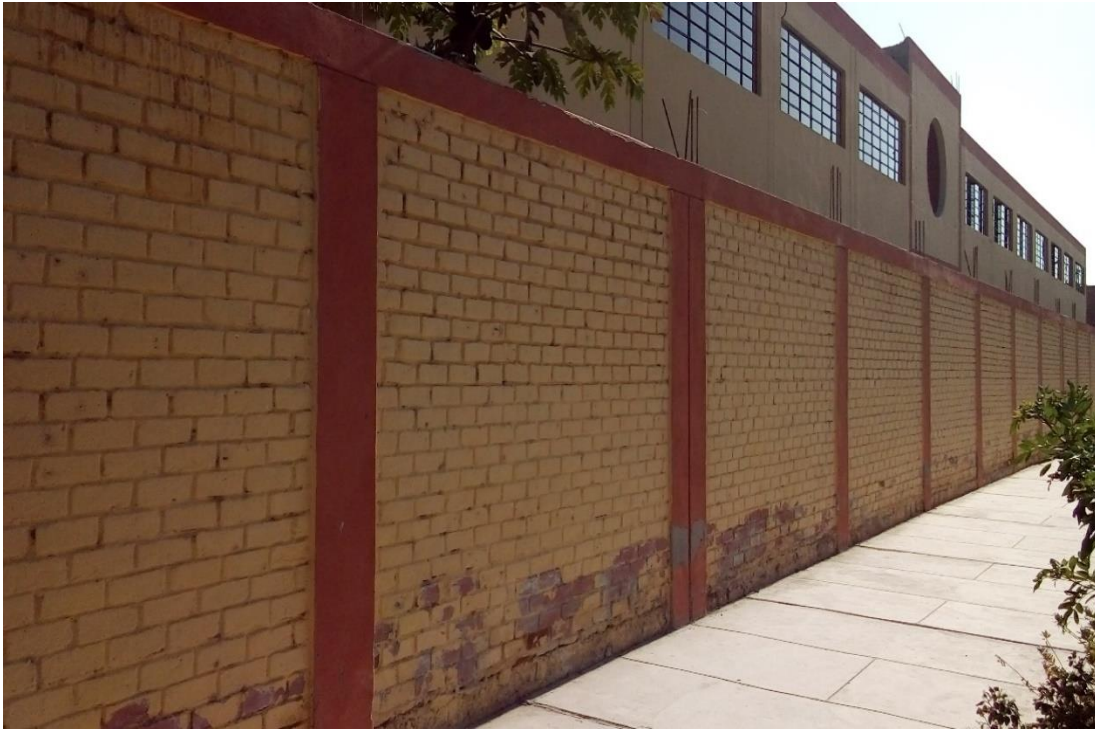
Imagen 16: Eflorescencia ubicada en la av. Independencia unidad de muestra 07.
