UNIVERSIDAD CATÓLICA LOS ÁNGELES
CHIMBOTE

“DETERMINACIÓN Y EVALUACIÓN DE LAS PATOLOGÍAS DEL
CONCRETO PARA OBTENER EL ÍNDICE DE INTEGRIDAD ESTRUCTURAL
DEL PAVIMENTO RÍGIDO Y CONDICIÓN OPERACIONAL EN LA AVENIDA
PERÚ DEL DISTRITO DE CARMEN ALTO, PROVINCIA DE HUAMANGA,
DEPARTAMENTO DE AYACUCHO, AGOSTO
- 2016”

**TESIS PARA OPTAR EL TÍTULO PROFESIONAL DE
INGENIERO CIVIL**

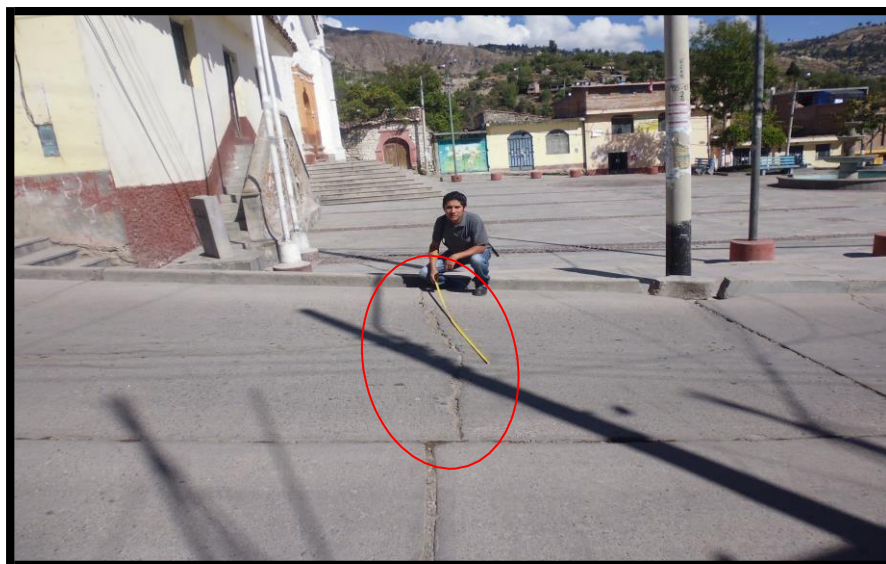
Fotografía A.01: se observa la existencia de una grieta lineal (transversal) con severidad alta a lo largo del paño de la pista ubicado en la Avenida Perú (primera cuadra) del distrito de Carmen Alto, provincia de Huamanga, departamento de Ayacucho.

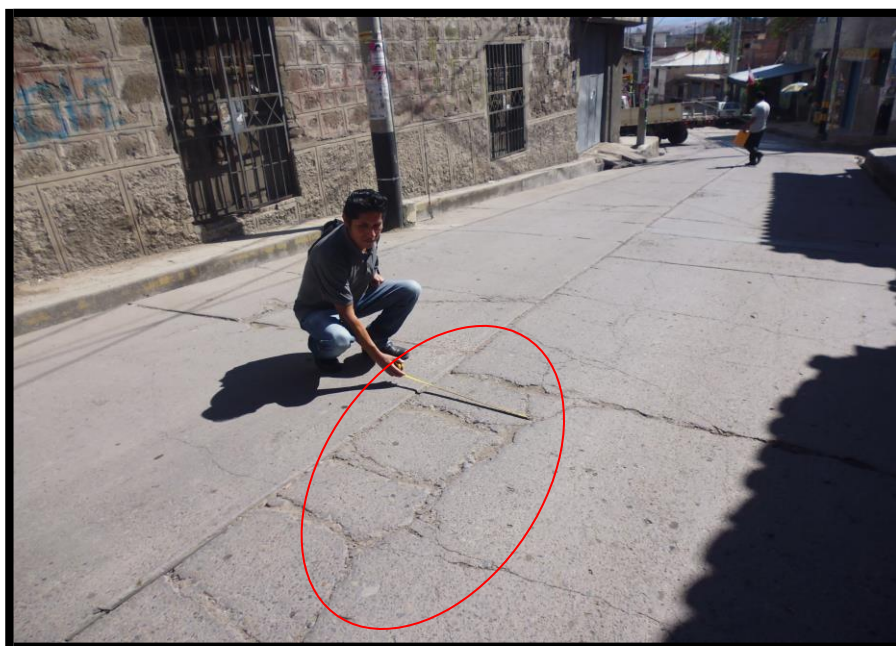
Fotografía A.02: se observa la existencia de losas divididas de severidad Alta ubicada en la Avenida Perú (primera cuadra) del distrito de Carmen Alto, provincia de Huamanga, departamento de Ayacucho.

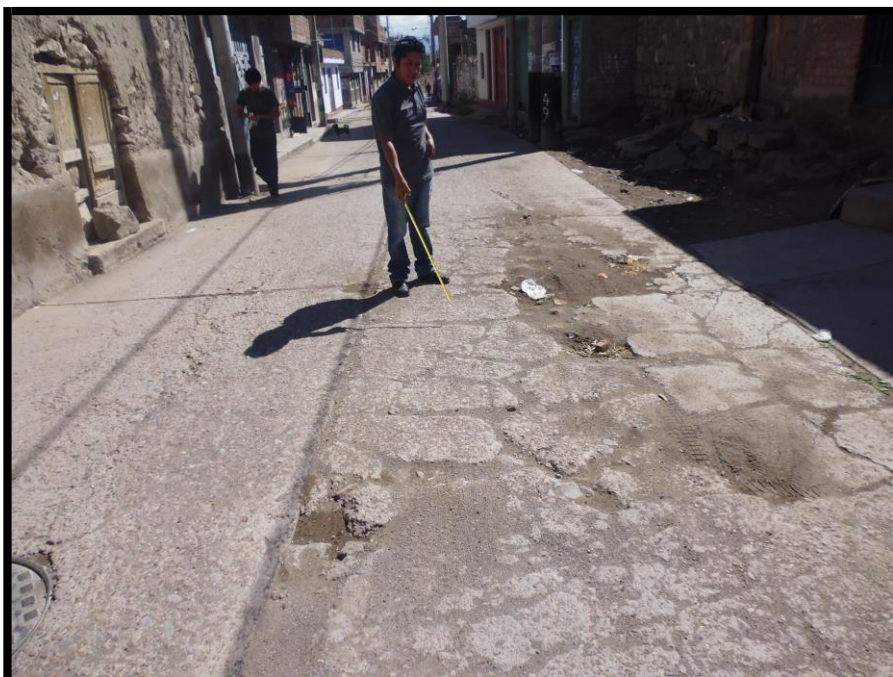
Fotografía A.03: se observa la existencia losas divididas con un grado de severidad Alta en la Avenida Perú (segunda cuadra) del distrito de Carmen Alto, provincia de Huamanga, departamento de Ayacucho.

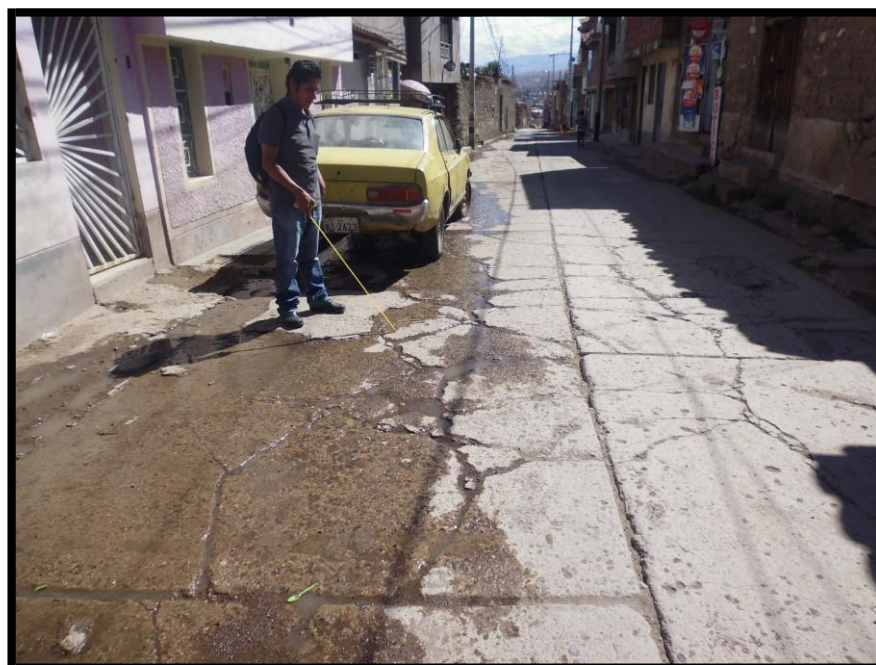
Fotografía A.04: se observa la existencia losas divididas con un grado de severidad Alta en la Avenida Perú (tercera cuadra) del distrito de Carmen Alto, provincia de Huamanga, departamento de Ayacucho.

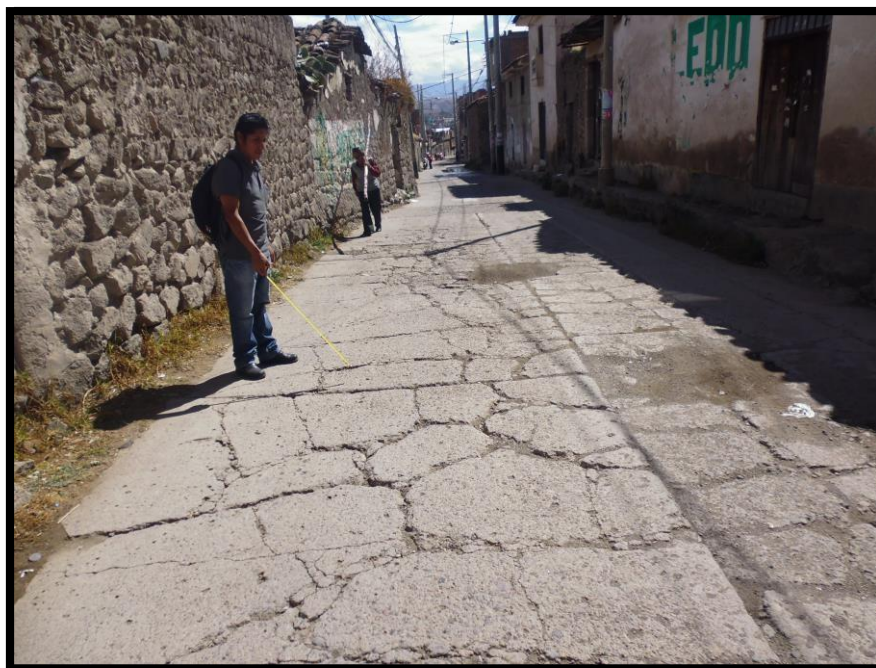
Fotografía A.05: se observa la existencia losas divididas con un grado de severidad Alta en la Avenida Perú (cuarta cuadra) del distrito de Carmen Alto, provincia de Huamanga, departamento de Ayacucho.

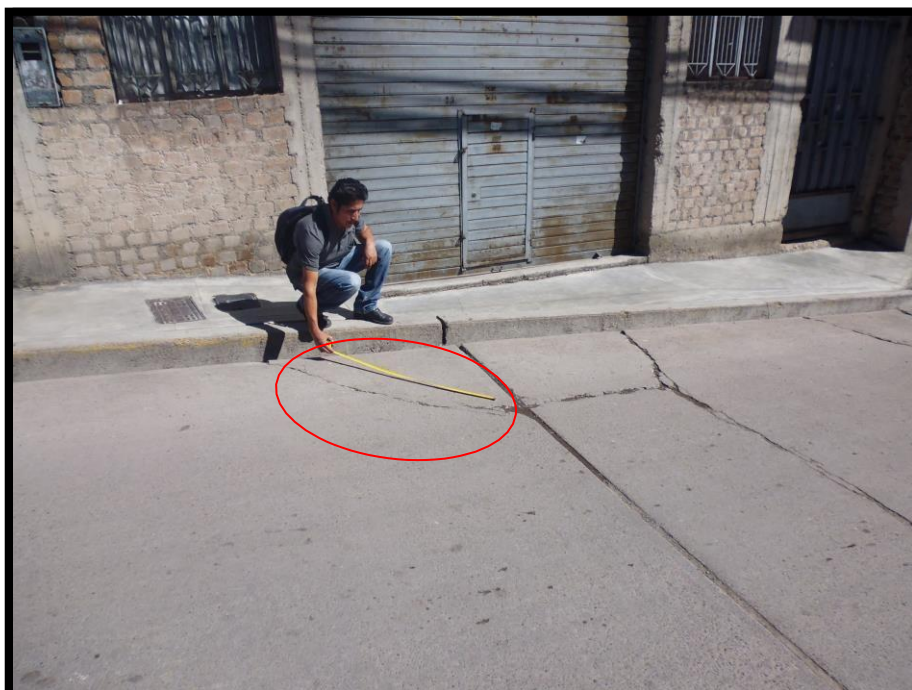
Fotografía A.06: se observa la existencia de grieta de esquina con un grado de severidad Alta en la Avenida Perú (primera cuadra) del distrito de Carmen Alto, provincia de Huamanga, departamento de Ayacucho.

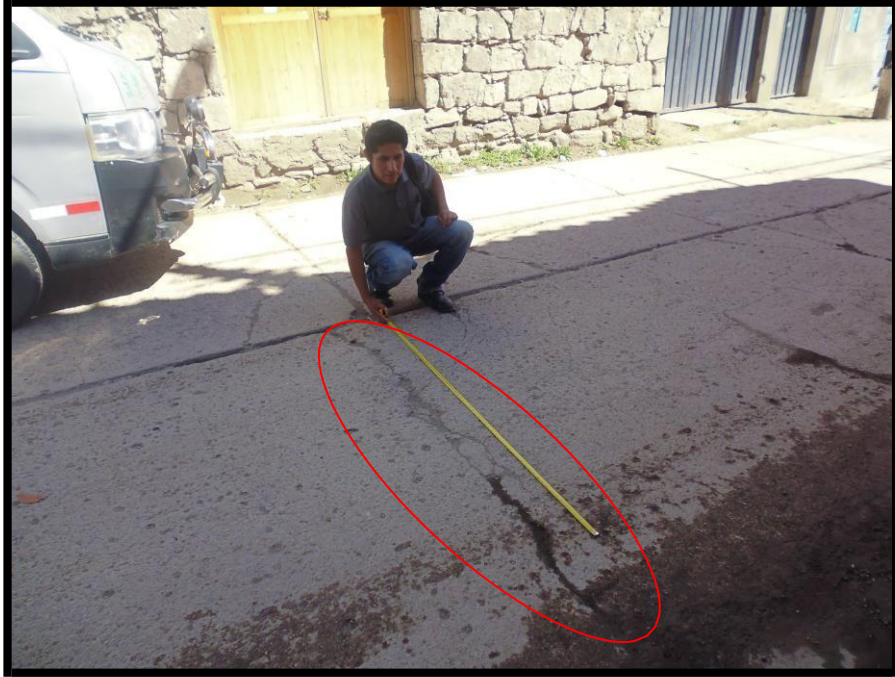
Fotografía A.07: se observa la existencia grietas lineales con un grado de severidad Alta en la Avenida Perú (segunda cuadra) del distrito de Carmen Alto, provincia de Huamanga, departamento de Ayacucho.

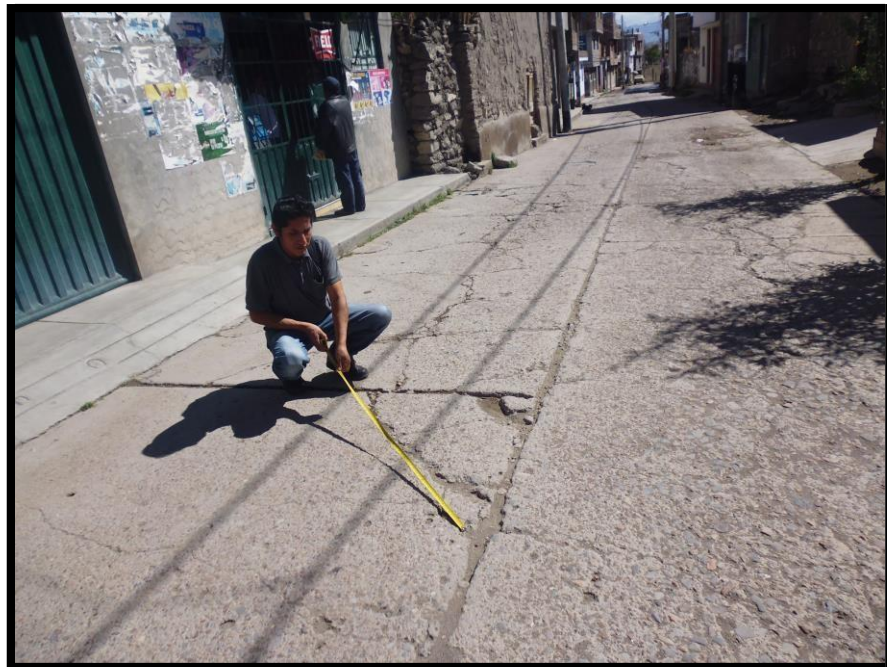
Fotografía A.08: se observa la existencia de grieta de esquina con un grado de severidad Alta en la Avenida Perú (tercera cuadra) del distrito de Carmen alto, provincia de Huamanga, departamento de Ayacucho.

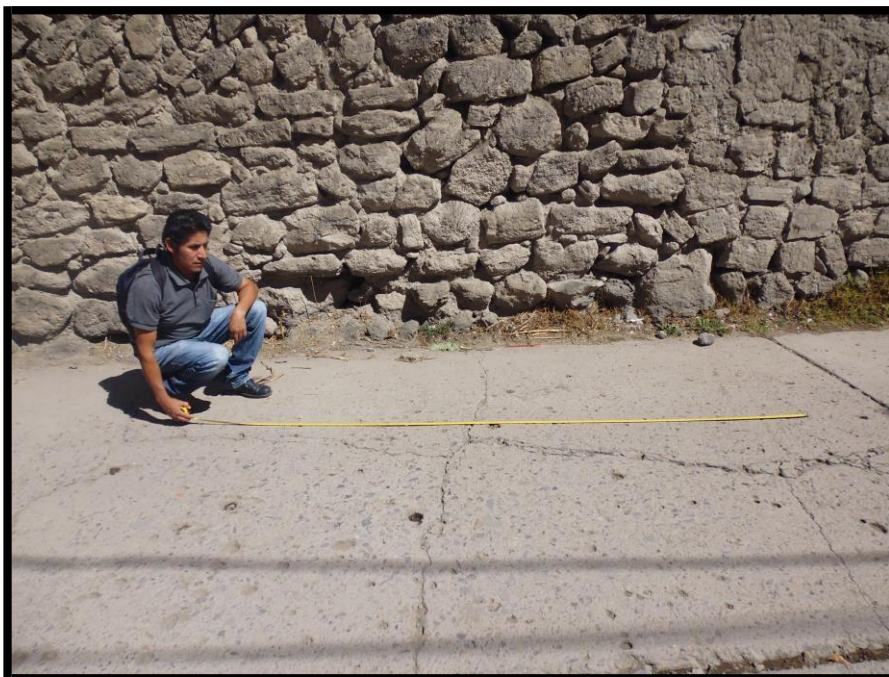
Fotografía A.09: se observa la existencia grietas lineales (transversal) con un grado de severidad Alta en la Avenida Perú (tercera cuadra) del distrito de Carmen Alto, provincia de Huamanga, departamento de Ayacucho.

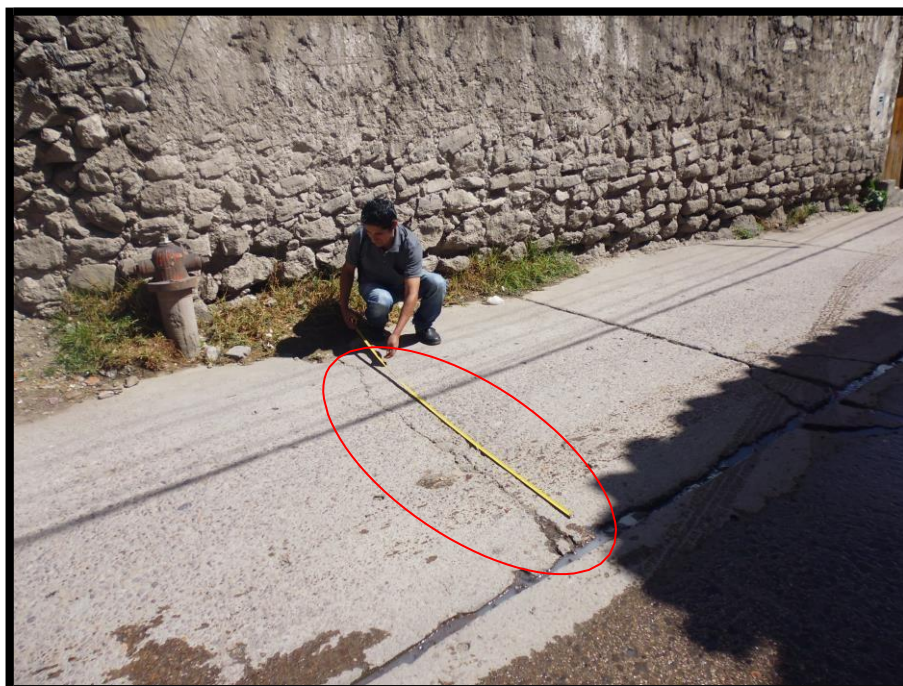
Fotografía A.10: se observa la existencia grietas lineales con un grado de severidad Baja en la Avenida Perú (tercera cuadra) del distrito de Carmen Alto, provincia de Huamanga, departamento de Ayacucho.

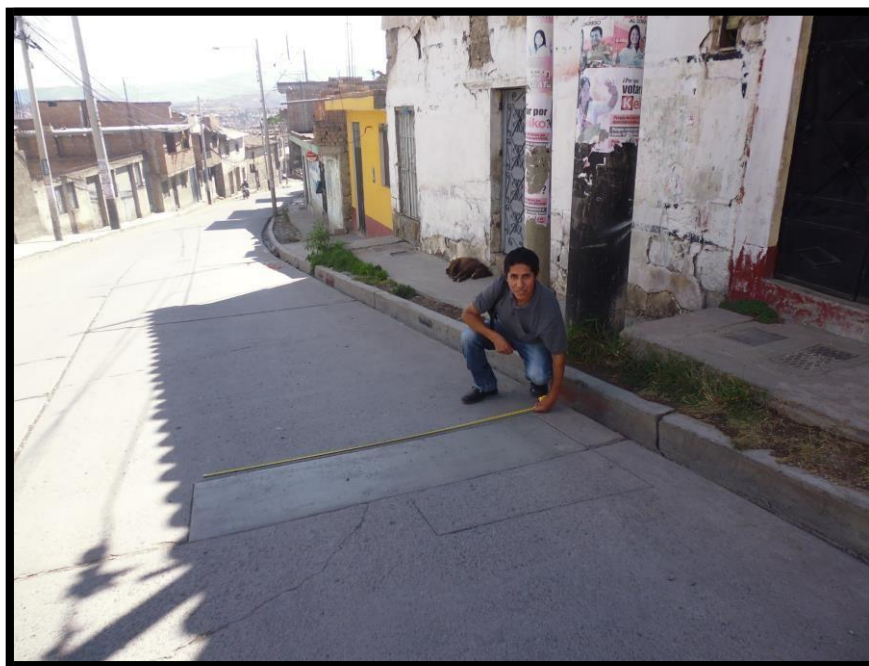
Fotografía A.11: se observa la existencia de parchas grande con un grado de severidad Alta en la Avenida Perú (primera cuadra) del distrito de Carmen Alto, provincia de Huamanga, departamento de Ayacucho.

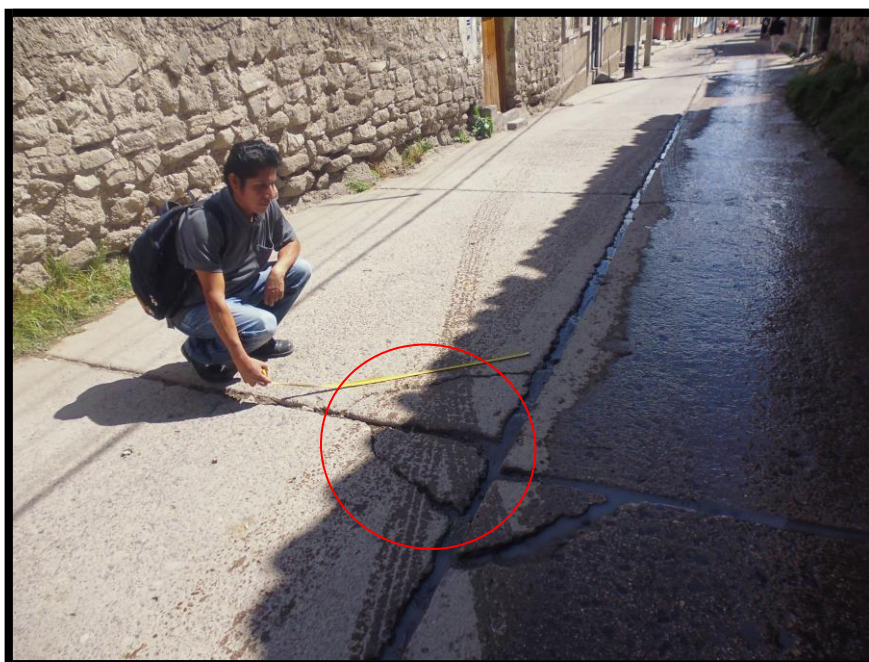
Fotografía A.12: se observa la existencia grietas diagonales con un grado de severidad Alta en la Avenida Perú (tercera cuadra) del distrito de Carmen Alto, provincia de Huamanga, departamento de Ayacucho.

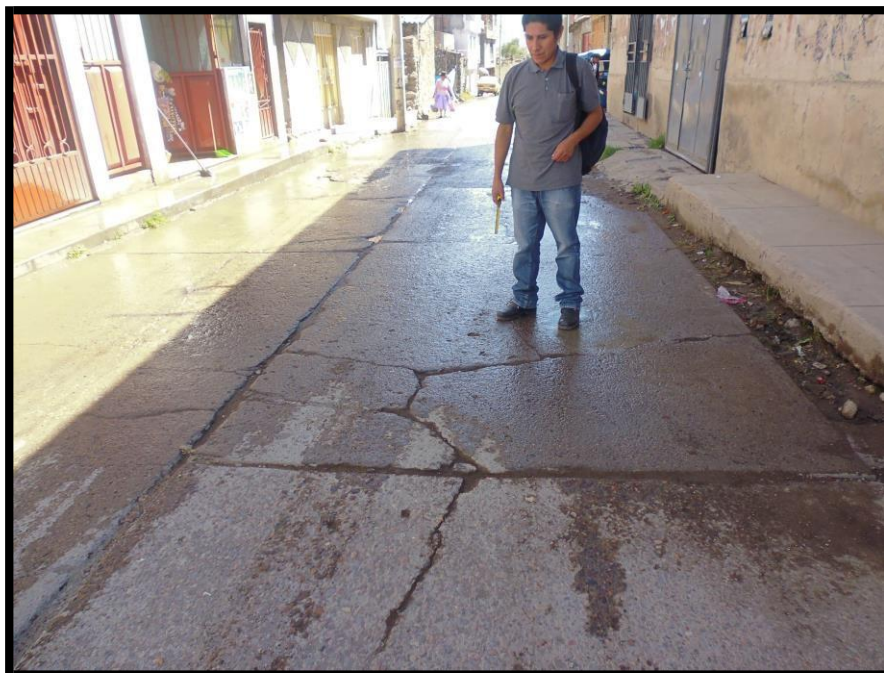
Fotografía A.13: se observa la existencia losas divididas con un grado de severidad Alta en la Avenida Perú (segunda cuadra) del distrito de Carmen Alto, provincia de Huamanga, departamento de Ayacucho.

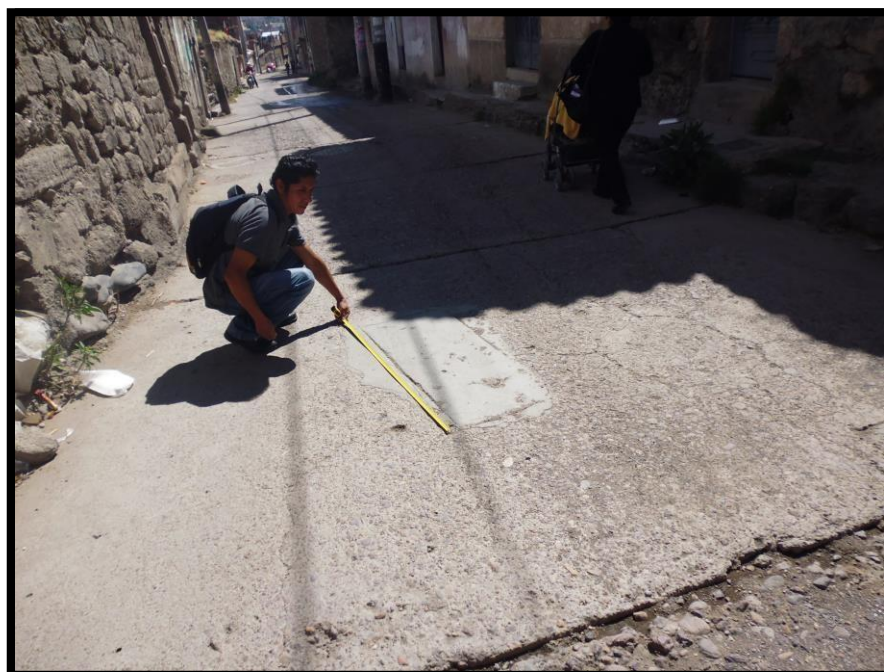
Fotografía A.14: se observa la existencia parche pequeño con un grado de severidad Media en la Avenida Perú (tercera cuadra) del distrito de Carmen Alto, provincia de Huamanga, departamento de Ayacucho.

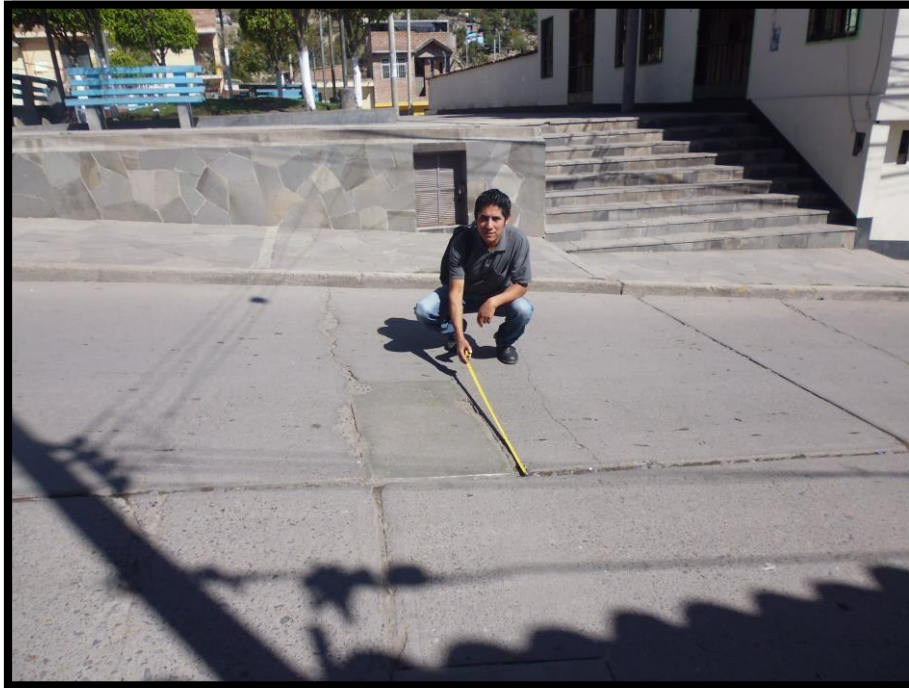
Fotografía A.15: se observa la existencia de parche pequeño con un grado de severidad Baja en la Avenida Perú (primera cuadra) del distrito de Carmen Alto, provincia de Huamanga, departamento de Ayacucho.

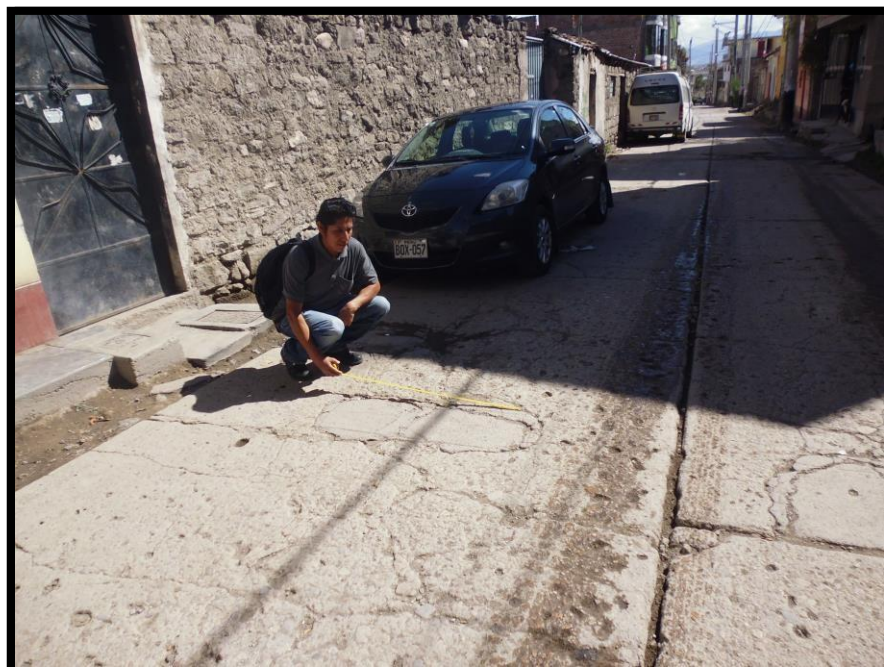
Fotografía A.16: se observa la existencia de parche pequeño con un grado de severidad Alta en la Avenida Perú (segunda cuadra) del distrito de Carmen Alto, provincia de Huamanga, departamento de Ayacucho.

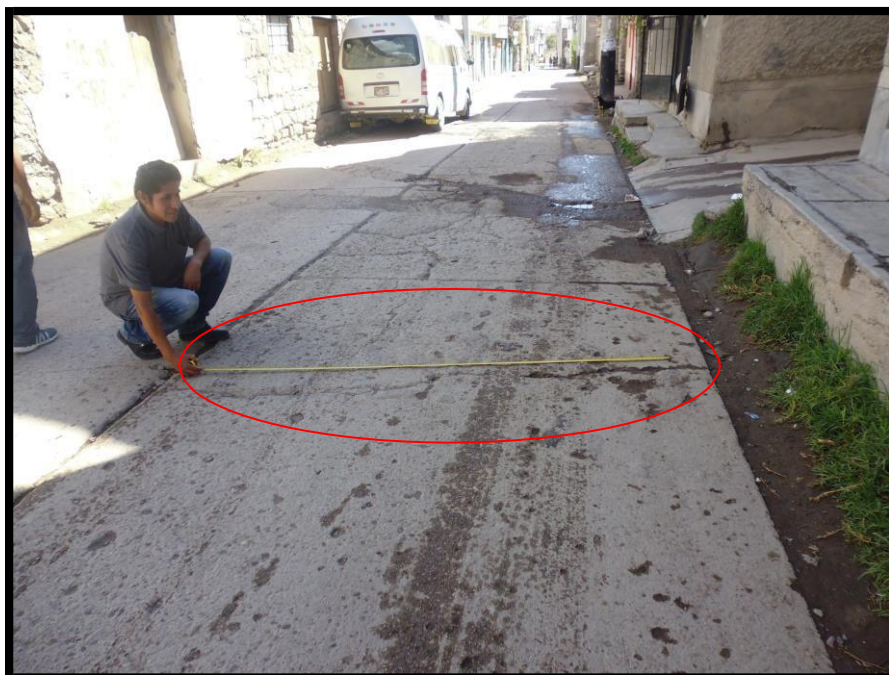
Fotografía A.17: se observa la existencia grietas lineales (transversal) con un grado de severidad Alta en la Avenida Perú (segunda cuadra) del distrito de Carmen Alto, provincia de Huamanga, departamento de Ayacucho.

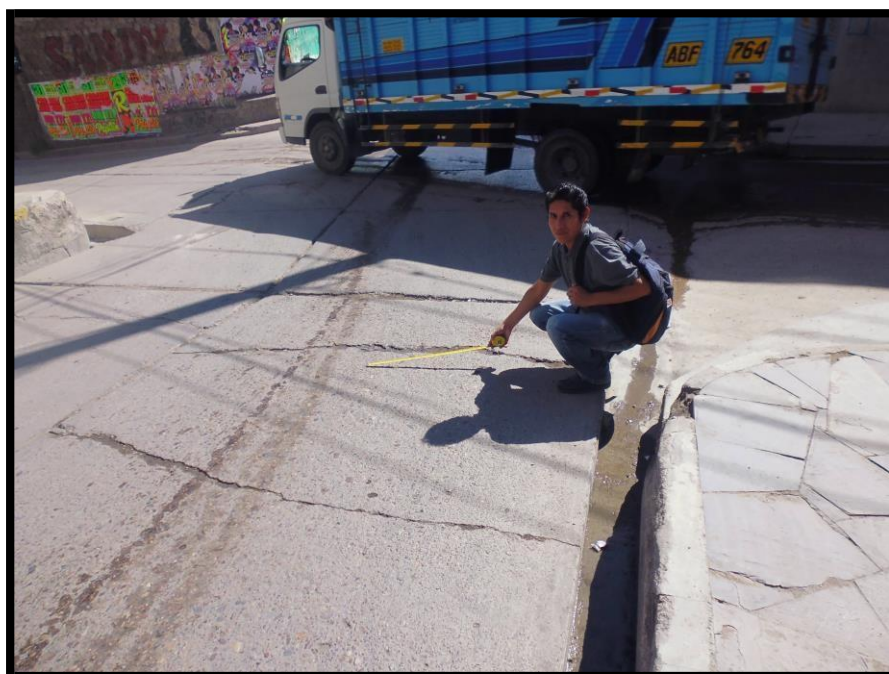
Fotografía A.18: se observa la existencia de grietas lineales con un grado de severidad Alta en la Avenida Perú (primera cuadra) del distrito de Carmen Alto, provincia de Huamanga, departamento de Ayacucho.

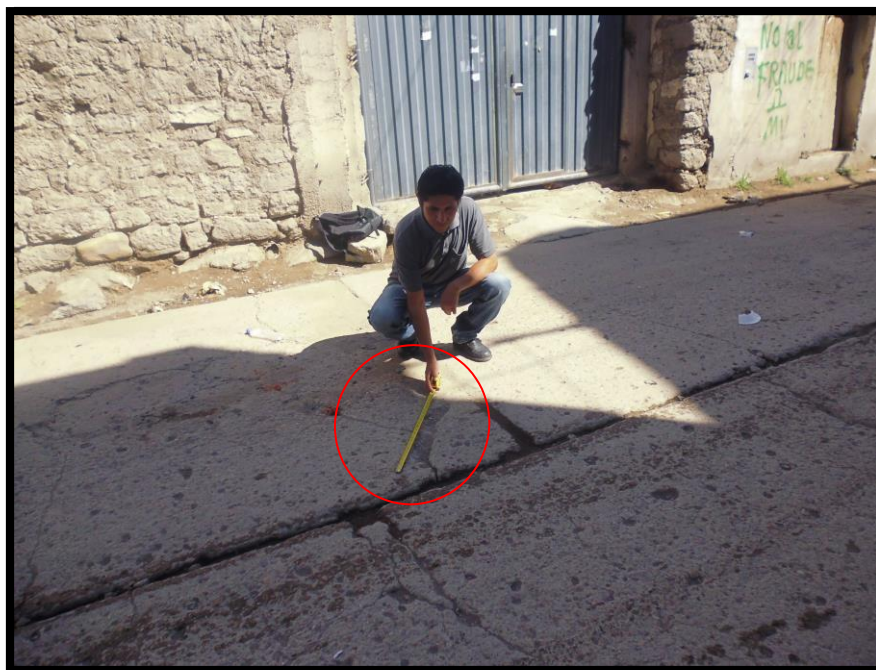
Fotografía A.19: se observa la existencia grietas de esquina con un grado de severidad Alta en la Avenida Perú (cuarta cuadra) del distrito de Carmen Alto, provincia de Huamanga, departamento de Ayacucho.

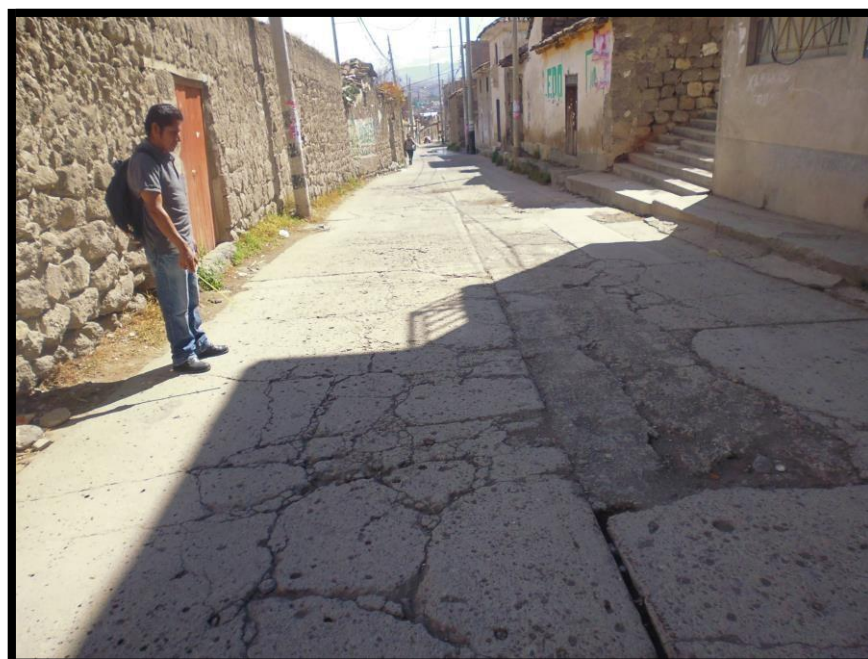
Fotografía A.20: se observa la existencia losas divididas con un grado de severidad Alta en la Avenida Perú (tercera cuadra) del distrito de Carmen Alto, provincia de Huamanga, departamento de Ayacucho.
