DETERMINACIÓN Y EVALUACIÓN DE LAS PATOLOGÍAS  
DEL CONCRETO EN COLUMNAS, VIGAS,  
SOBRECIMENTOS Y MUROS DE ALBAÑILERÍA  
CONFINADA DEL CERCO PERIMÉTRICO DEL ESTADIO  
MUNICIPAL CAMPEONES DEL 36 , DISTRITO DE  
SULLANA, PROVINCIA DE SULLANA, REGIÓN PIURA,  
AGOSTO – 2016.

**TESIS PARA OPTAR EL TÍTULO PROFESIONAL DE INGENIERO  
CIVIL**

BACH. HENRY ALEXIS URRUNAGA CRISANTO

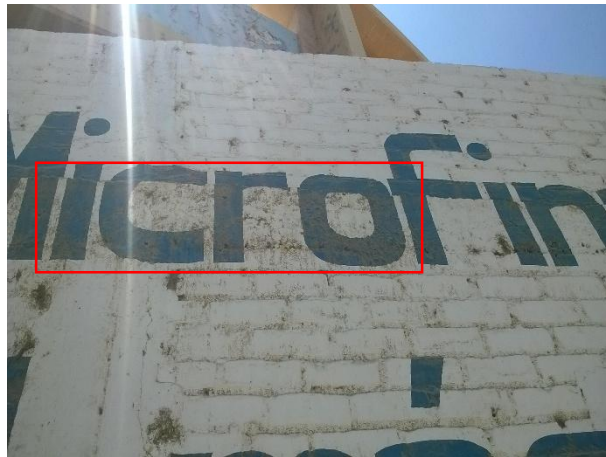
Figura 06. Daño por picadura o cavitación en viga

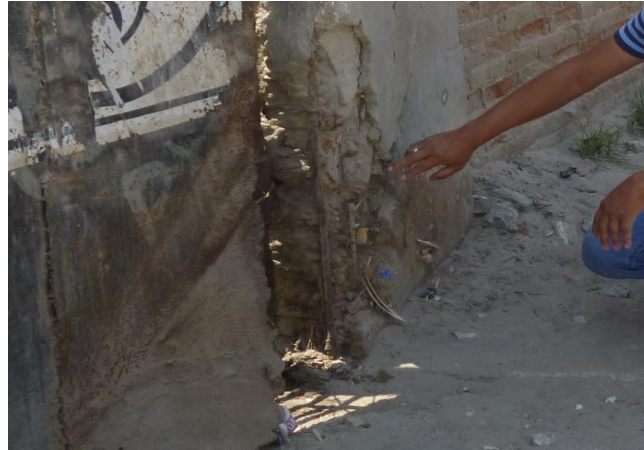
Figura 07. Daño por corrosión del acero

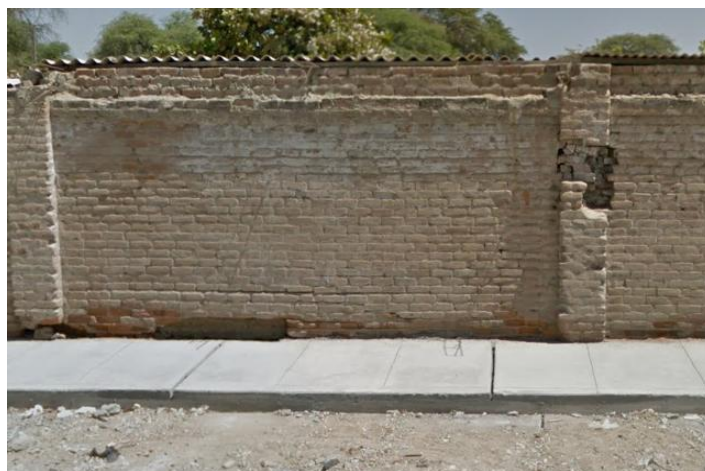
Figura 08. Daño por desintegración en muro

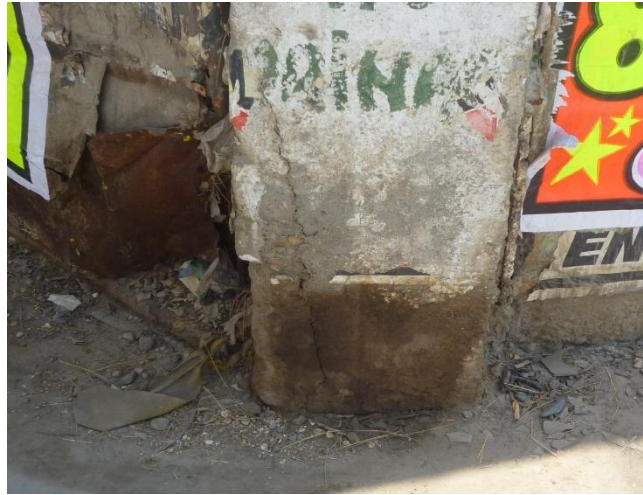
Figura 12. Daño de fisura en columna

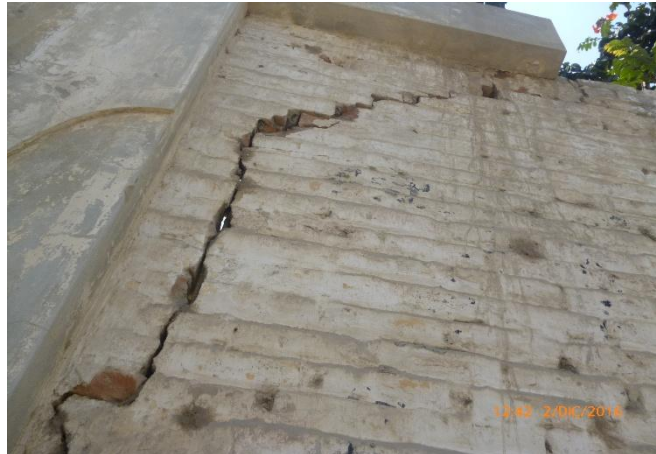
Figura 13. Grieta en muro

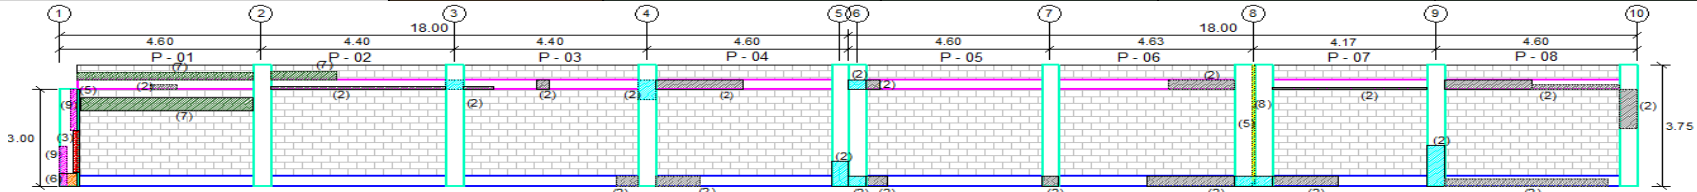
FICHA DE INSPECCION				TRAMO - 1		UM - 01															
AUTOR		HENRY ALEXIS URRUNAGA CRISANTO		LADO		EXTERIOR		AREA (m2)													
ASESOR		MGTR. GONZALO MIGUEL LEON DE LOS RIOS		FECHA		OCT - 2016		134.46													
PATOLOGIAS				NIVEL DE SEVERIDAD		ANTIGÜEDAD															
1	CAPILARIDAD	4	DESINTEGRACION	7	EROSION	LEVE	1	60 AÑOS													
2	PICADURA	5	DESPRENDIMIENTO	8	FISURA	MODERADO	2														
3	CORROSION	6	EFLORESCENCIA	9	GRIETA	SEVERO	3														
RESULTADO FINAL				ELEMENTOS		SOBRECIMIENTO		COLUMNA		VIGA		MURO									
AREA AFECTADA		AREA NO AFECTADA		AREA (M2)		9.48		AREA (M2)		16.20		AREA (M2)		99.30

NIVEL DE SEVERIDAD				2		1		2		1		1		1		1	
ELEVACIONES

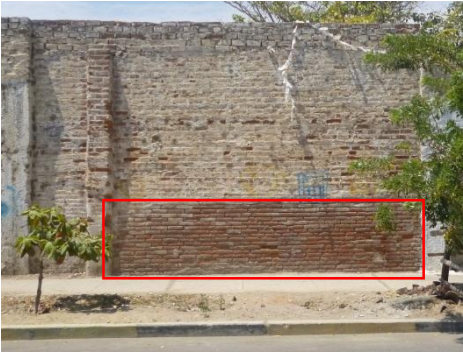
<p><b>Tipo de Daño:</b> Humedad por capilaridad.</p> <p><b>Producto a aplicar:</b> Aditivo impermeabilizante para concreto</p> <p><b>Alternativa de reparación.</b> Se recomienda colocar en el mortero de las primeras hiladas del asentado de ladrillo un aditivo impermeabilizante en una proporción de 1:1 litro de impermeabilizante para cada bolsa de cemento con la finalidad de minimizar la porosidad y evitar la humedad por capilaridad en los muros</p>
--	--

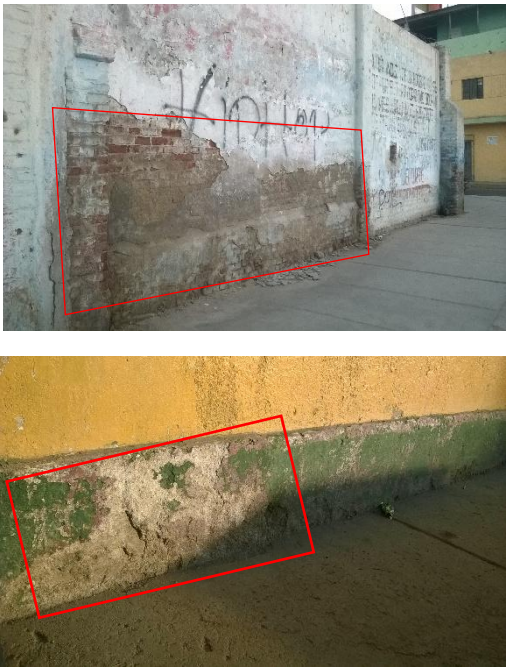
<p><b>Tipo de Daño:</b> Desprendimiento de tarrajeo.</p> <p><b>Producto a aplicar:</b> Revestimiento impermeabilizante para superficies de cemento y ladrillo</p> <p><b>Alternativa de reparación.</b> Limpiar y picar la superficie dañada no dejar partes sueltas ni mal adheridas, si hubiera fisuras deberá resanarse antes, saturar la superficie con agua 24 horas. Luego aplicar un producto que funcione como revestimiento impermeabilizante para superficie de cemento o ladrillo, esto se aplica con brocha o llana metálica en 2 a más capas reemplazando a un tarrajeo tradicional, luego curar con curador químico o agua, esto formara una barrera protectora contra el paso de la humedad y del salitre.</p>
--	--

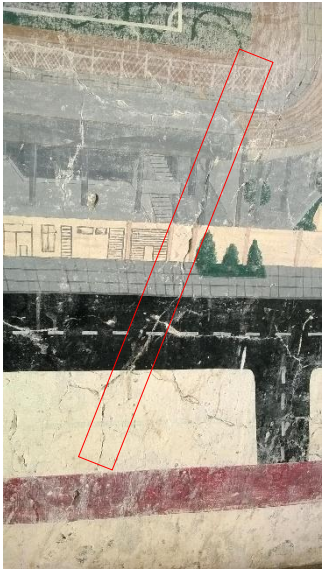
<p><b>Tipo de Daño:</b> Fisuras en muros</p> <p><b>Producto a aplicar:</b> Sellante acrílico semielástico para fisuras y uniones en exteriores</p> <p><b>Alternativa de reparación:</b> Limpiar bien la superficie pasar un disco de corte por la fisura para poder abrirla aproximadamente 10mm de ancho, luego limpiar bien no dejar polvo ni partes sueltas aplicar el sellante acrílico semielástico y su curado es en 24 horas después de haberlo aplicado, ya que está diseñado para el sellado de fisuras con poco movimiento o juntas de conexión en sustratos como mortero, yeso, cemento, ladrillo</p>
--	--

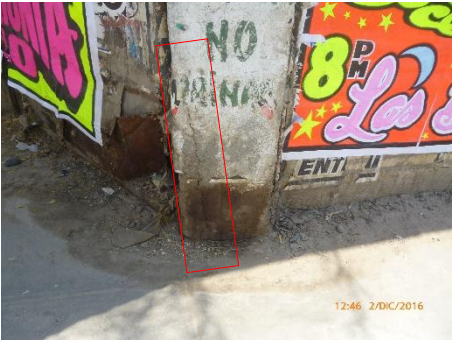
<p><b>Tipo de Daño:</b> Grietas en estructura de concreto</p> <p><b>Producto a aplicar:</b> Base epóxica para inyección en grietas.</p> <p><b>Alternativa de reparación:</b> Al momento de inyectar el producto el concreto deberá tener por lo menos 28 días y la superficie de la grieta deberá estar sana y sin polvo. Existen 2 métodos para inyección: por gravedad y por presión. Este tipo de productos vienen en 2 componentes que deberán ser mezclados para poder inyectarlo, rellenando así toda la forma de la grieta y su curado es de 24 horas llegando a una excelente resistencia en pocas horas.</p>
--	---

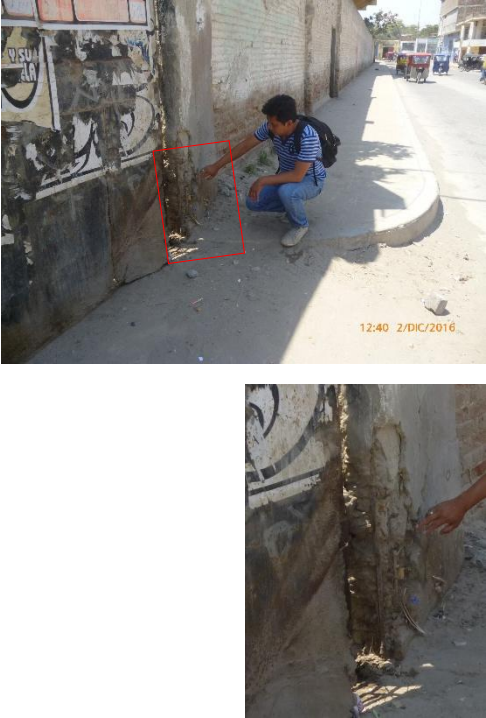
<p><b>Tipo de Daño:</b> Corrosión del acero y desprendimientos.</p> <p><b>Producto a aplicar:</b> Recubrimiento protector con inhibidor de corrosión + puente de adherencia de morteros + un mortero reforzado con fibras de reparación.</p> <p><b>Alternativa de reparación:</b> Para este tipo de reparación se limpiara la superficie, se retirara el óxido del acero, luego que el acero este en buenas condiciones colocarle un recubrimiento protector con inhibidor de corrosión para evitar la corrosión, luego de esto aplicar un puente de adherencia que nos permitirá pegar el mortero de reparación con nuestro concreto antiguo, después aplicar el mortero reforzado.</p>
---	--

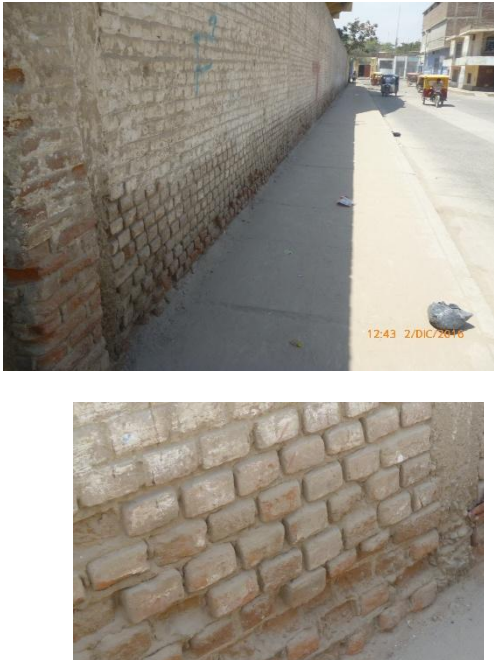
<p><b>Tipo de Daño:</b> Erosión en muros</p> <p><b>Producto a aplicar:</b> Emulsión de adherencia para morteros + Mortero reforzado con fibras de reparación</p> <p><b>Alternativa de reparación:</b> La superficie debe estar limpia sin polvo ni partes sueltas preparar la emulsión de adherencia como lechada y colocarla en la superficie con brocha luego preparar el mortero de reparación para colocarlo en la parte afectada con llana metálica en capas no mayores a 2 cm.</p>
--	--
