UNIVERSIDAD CATÓLICA LOS ÁNGELES  
CHIMBOTE

DETERMINACIÓN Y EVALUACIÓN DE LAS  
PATOLOGÍAS DE LOS MUROS DE ALBAÑILERIA Y DEL  
CONCRETO EN SOBRECIMIENTOS Y COLUMNAS DE  
LAS ESTRUCTURAS DEL CERCO PERIMÉTRICO DE  
LA PLANTA DE TRATAMIENTO DE AGUA POTABLE  
DEL BARRIO DE BELLAVISTA, DISTRITO DE  
HUARAZ, PROVINCIA DE HUARAZ, REGIÓN ÁNCASH  
– MARZO 2016

**TESIS PARA OPTAR EL TÍTULO PROFESIONAL DE:**

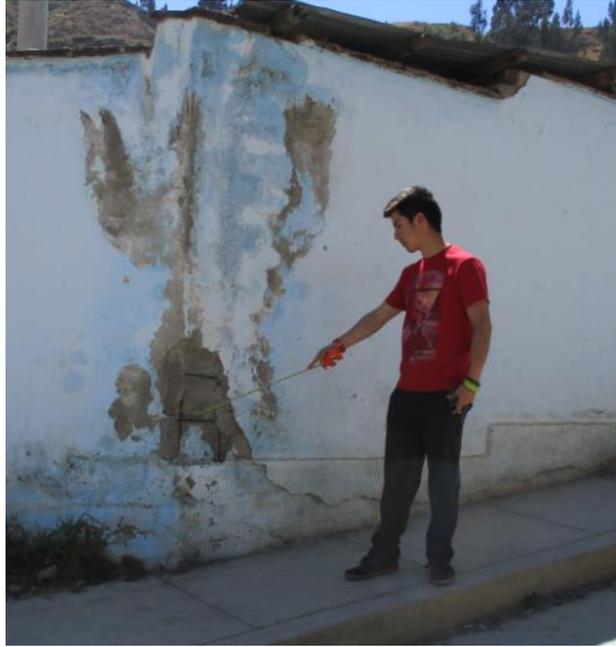
**Imagen 18:** Corrosión de varillas de acero en columna

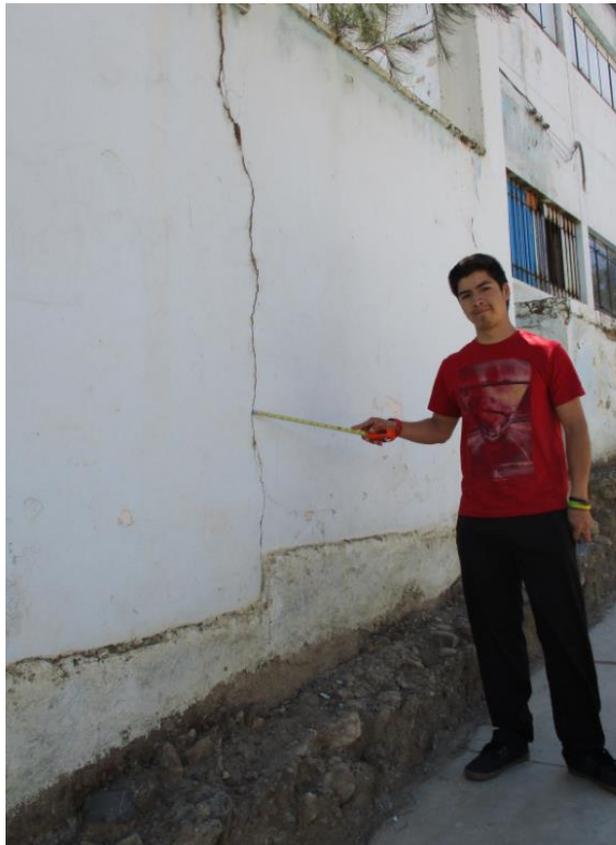
**Imagen 19:** Patología de grieta en muro

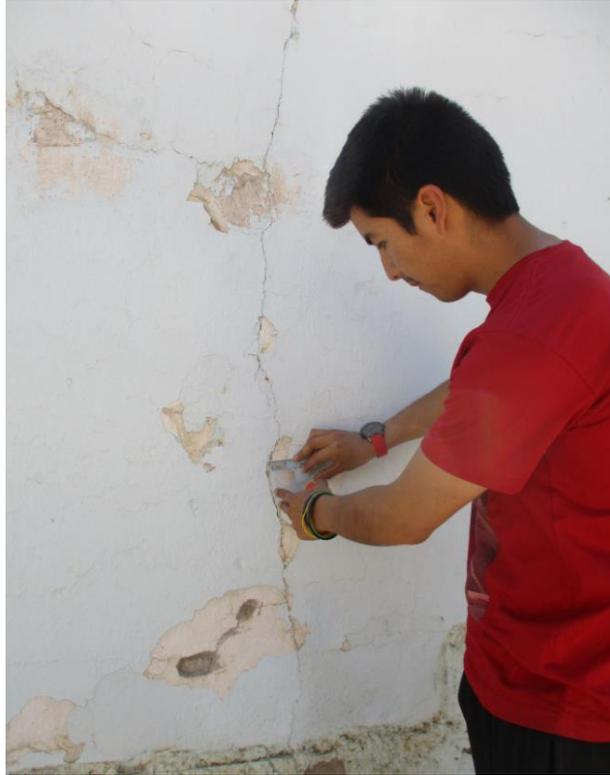
**Imagen 20:** Patología de fisura en muro

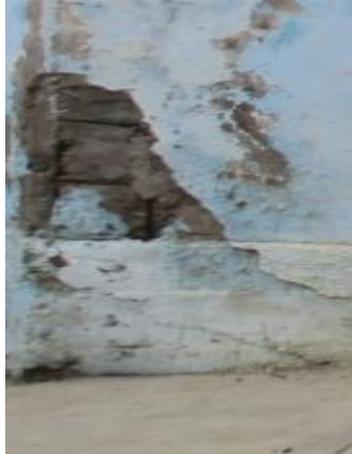
**Imagen 23:** Patología de Corrosión en muro

Picado de zona dañada, limpieza de corrosión del acero y parcheo de concreto con aditivos.

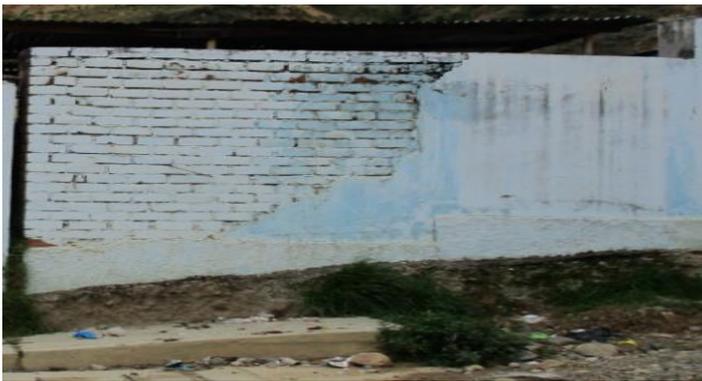
**Imagen 24:** Patología de Desprendimiento

Picado de zona dañada y parcheo de mortero con aditivos.

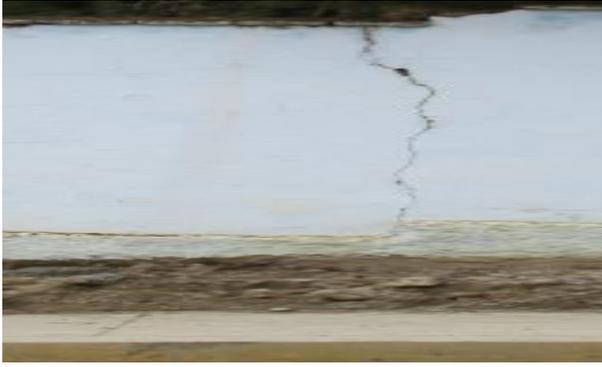
**Imagen 26:** Patología de Grieta en muro
