DETERMINACIÓN Y EVALUACIÓN DE PATOLOGÍAS

DEL CONCRETO EN LAS ESTRUCTURAS DE

ALBAÑILERÍA CONFINADA DEL CERCO PERIMÉTRICO

**TESIS PARA OPTAR EL TÍTULO PROFESIONAL DE**

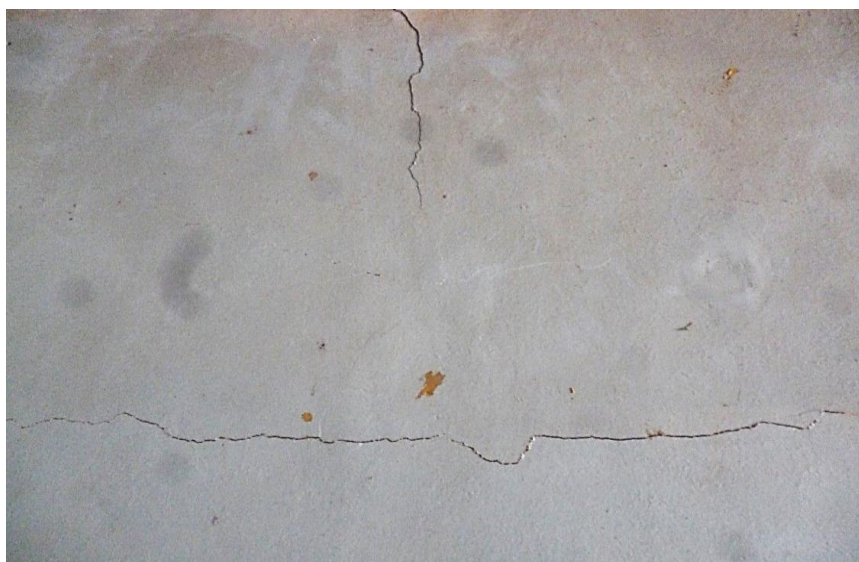
*Figura 3. Aparición de fisuras en el tarrrajeo de un muro a consecuencia de acciones mecánicas.*

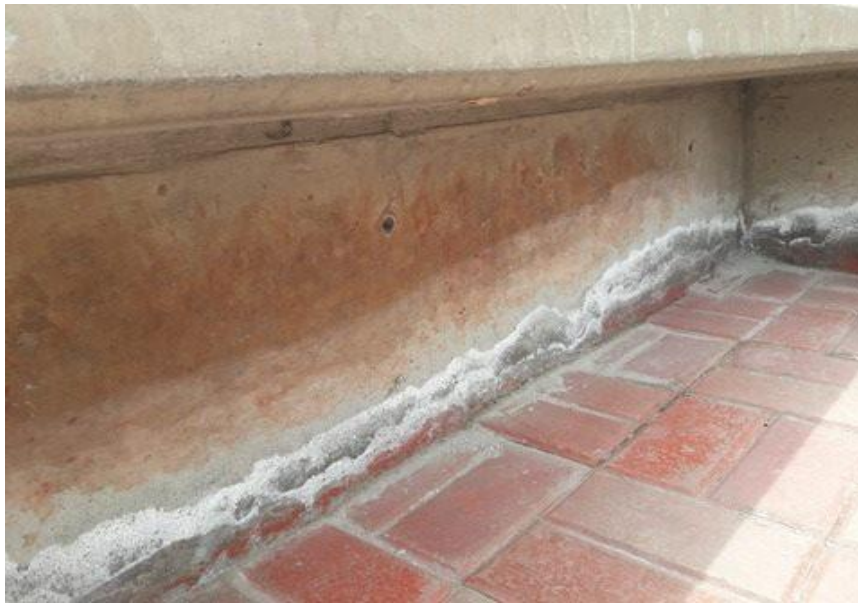
*Figura 6.* Estructura de concreto con presencia de eflorescencia en la parte inferior.

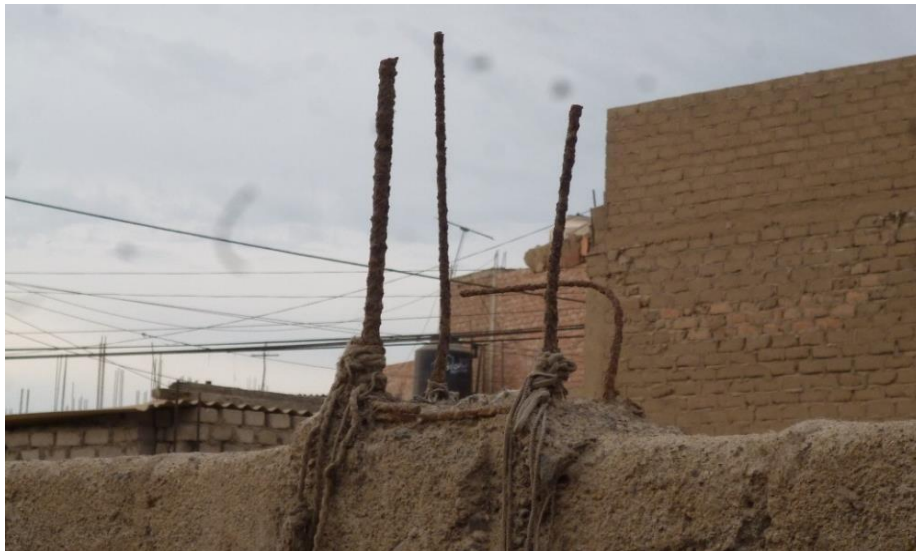
*Figura 7.* Acero de columna afectada por la corrosión y oxidación provocada por la falta de protección hacia los agentes ambientales.  
 Nota. Fuente: Elaboración propia. (2018).

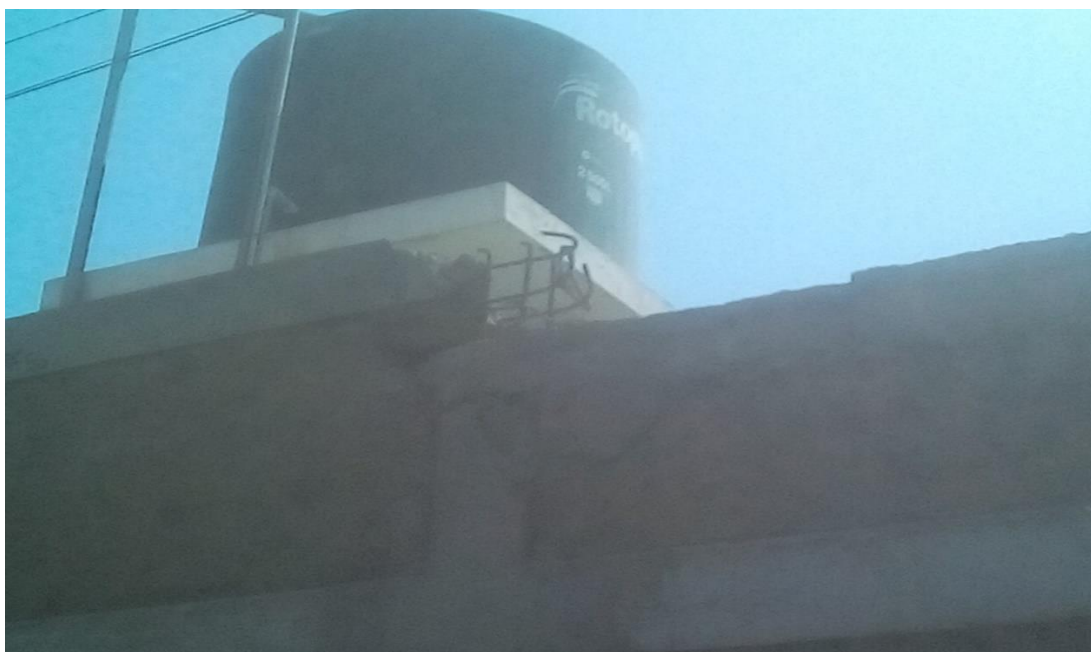
**Fotografía N°03:** Se visualiza la fisura en el muro de albañilería en la U.M-8 del cerco perimétrico exterior del CLASS Centro de Salud Santa.

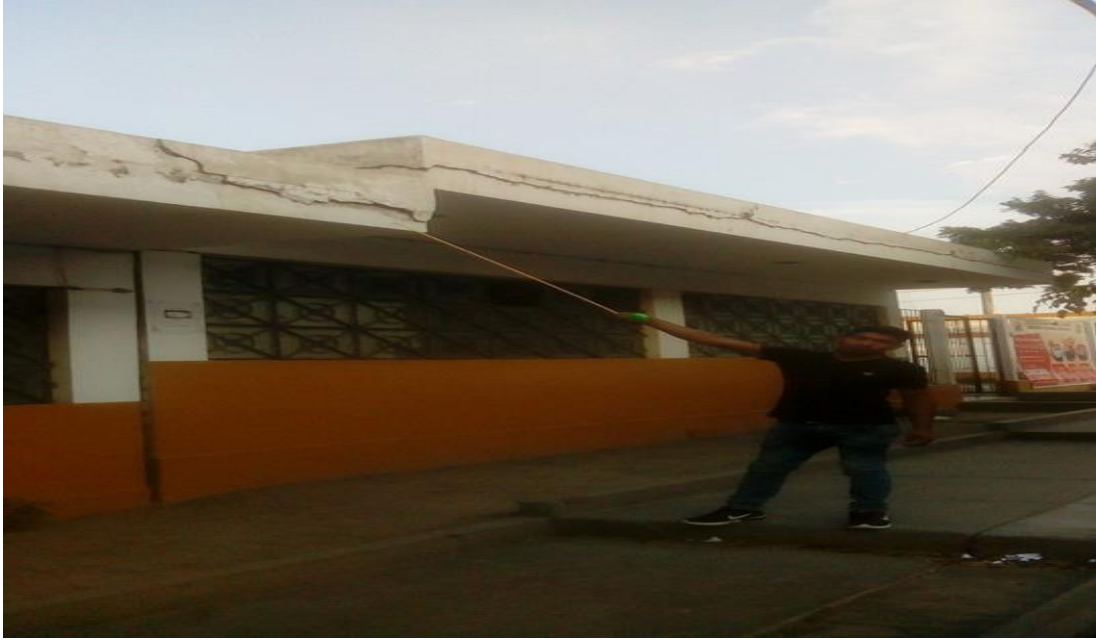
**Fotografía N°04:** Se visualiza la corrosión en la columna de la U.M- 9 del cerco perimétrico exterior del CLASS Centro de Salud Santa.

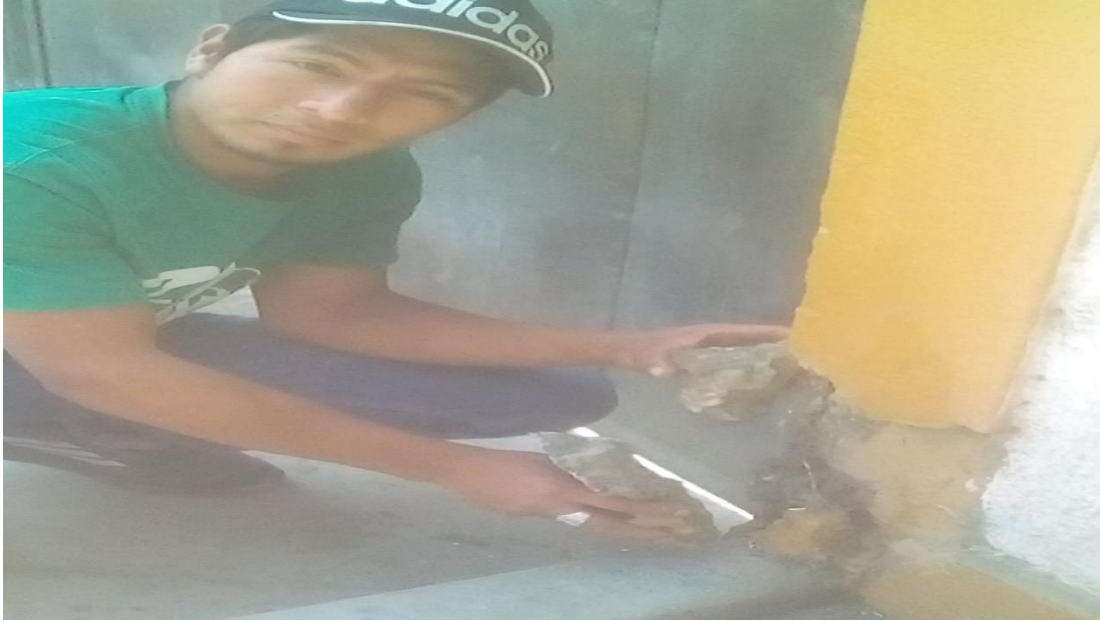
**Fotografía N°06:** Se visualiza la erosión en el muro de albañilería de la U.M- 2 del cerco perimétrico exterior del CLASS Centro de Salud Santa.

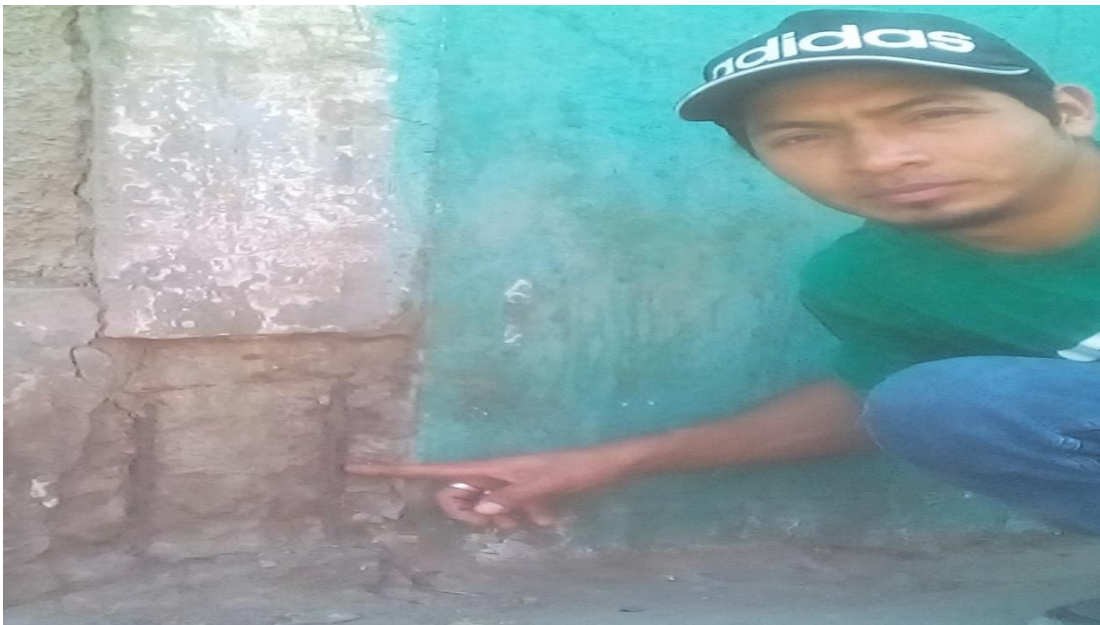
**Fotografía N°07:** Se observa la corrosión en la columna del paño de la U.M-2 del cerco perimétrico exterior del CLASS Centro de Salud Santa, la cual ha sido mal reparada

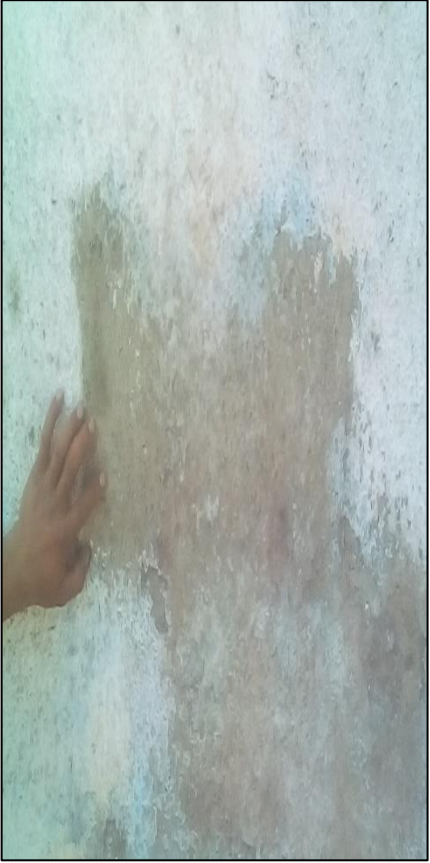
Fotografía de laU.M-2	Patología: Erosión

<p><b>Descripción:</b></p> <p>Se puede visualizar en la imagen, el desgaste del tarrajeo producido en el sobrecimientos, la albañilería y el mortero, de esta manera genera la pérdida de cohesión entre los componentes.</p> <p><b>Causa:</b></p> <p>Se produce por la humedad capilar y el riego del suelo, que en ella trae sustancias solubles como sales y álcalis la cual genera la erosión el proceso de desintegración en el concreto, unidades de albañilería y mortero, causando desgaste en la parte superficial de ello.</p> <p><b>Reparación:</b></p> <p>Limpiar bien la superficie con cepillo en los casos en que se ha recristalizado dejándolo libre de grasa, polvo y pintura.</p> <p>Picar la pared contaminada hasta llegar a pared no contaminada, si los ladrillos están muy erosionados: Remover las juntas y los ladrillos afectados.</p> <p>Aplicar un aditivo con alta resistencia a la humedad y colocar los nuevos ladrillos de igual características a los extraídos si fuera necesario. Sellarlo finalmente con un mortero fluido de alta resistencia, mezclado con aditivo impermeable para la humedad.</p>

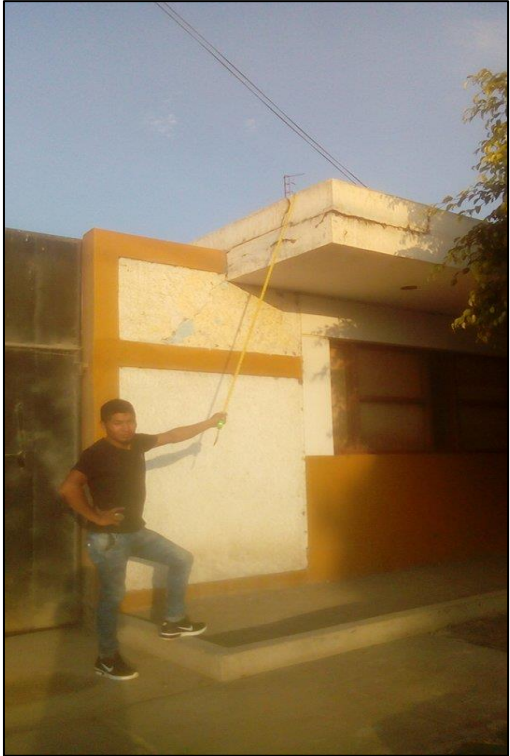
<b>Fotografía de la U.M- 05</b>	<b>Patología: Grieta</b>

<p><b>Descripción:</b></p> <p>Se observa en la figura una grieta horizontal en la albañilería, cercana al aligerado producido por la falta de unión en los concretos de aligerado y fragua de ladrillo, teniendo un espesor de 10mm, lo cual su nivel de severidad es severo.</p> <p><b>Causa:</b></p> <p>La falta de unión en los concretos de aligerado y fragua de ladrillos.</p> <p><b>Reparación:</b></p> <p>En este caso la grieta observada es severa por ello se debe demoler los ladrillos y volverlos a asentar el motero con una dosificación elevada para evitar malas adherencias del concreto del aligerado y el mortero a trabajar. (Echar lechada en la primera hilada u aditivo (concreto viejo con concreto nuevo))</p>

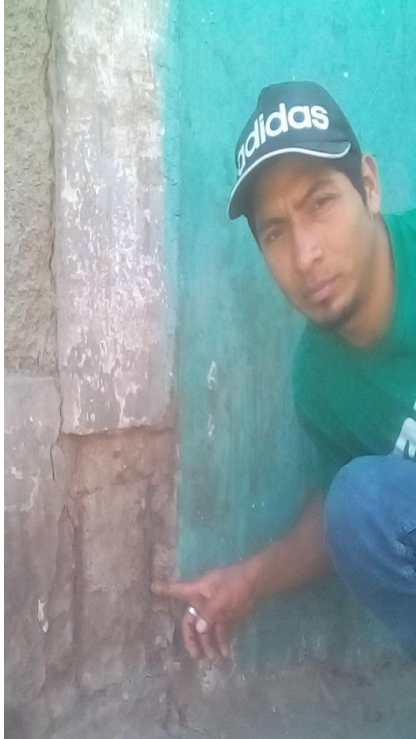
Fotografía de la U.M-6	Patología: Oxidación

<p><b>Descripción:</b></p> <p>Se observa en la figura que la estructura de la columna está a la intemperie producto a ello el acero se oxide y disminuya su diámetro de espesor bajando su fuerza ejercida.</p> <p><b>Causa:</b></p> <p>La principal causa es Exposición del acero a la humedad producto de la capilaridad por el nivel freático, generando así la oxidación haciendo que se expanda y desprenda el concreto.</p> <p><b>Reparación:</b></p> <p>Picar el área del concreto dañada, eliminando partes sueltas y mal adheridas. Lijar o cepillar el acero eliminando el óxido superficial y aplicar aditivo transformador o removedor de óxido sobre el acero</p> <p>Aplicar un aditivo para unir concreto antiguo con concreto nuevo.</p> <p>Colocar un mortero fluido de alta resistencia, mezclado con aditivo impermeable.</p>
